BOLETÍN HIDROMETEOROLÓGICO DE LA MOJANA

San Marcos, Sucre 27 de junio de 2023
Hora de la actualización: 12:00 HLC

BOLETÍN No: 849

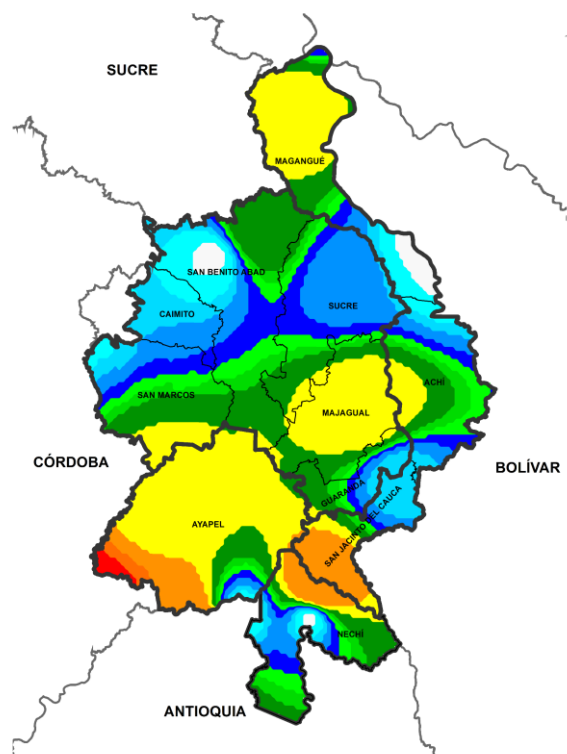
Precipitación acumulada
26/06/2023 (07:00) – 27/06/2023 (07:00).
Fuente: IDEAM

Precipitación: Ayer se presentaron lluvias en el territorio, primero en horas de la mañana y luego en la madrugada, las más intensas se registraron en los municipios de Nechí y Majagual.

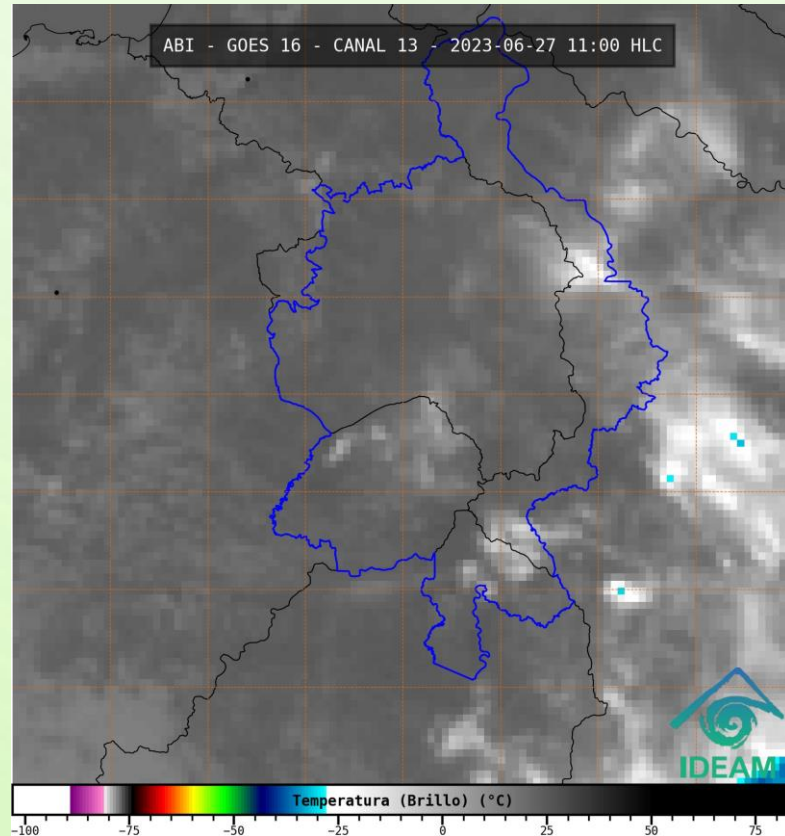
Imagen de satélite IR 11:00 HLC
Fuente: IDEAM

En las últimas horas ha predominado condición de cielo parcialmente nublado

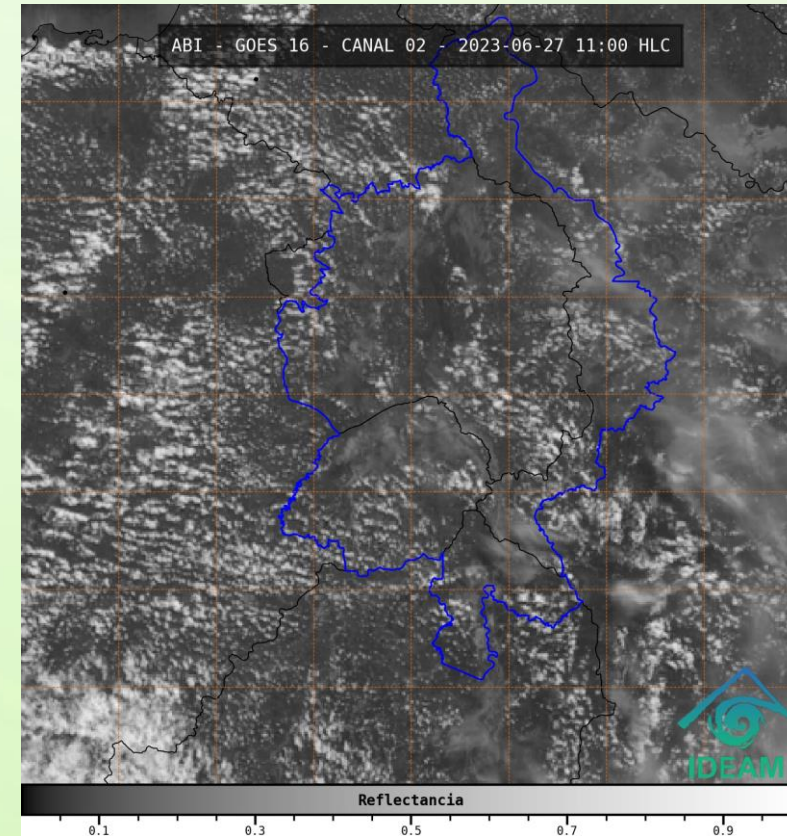
Imagen de satélite visible 11:00 HLC
Fuente: IDEAM

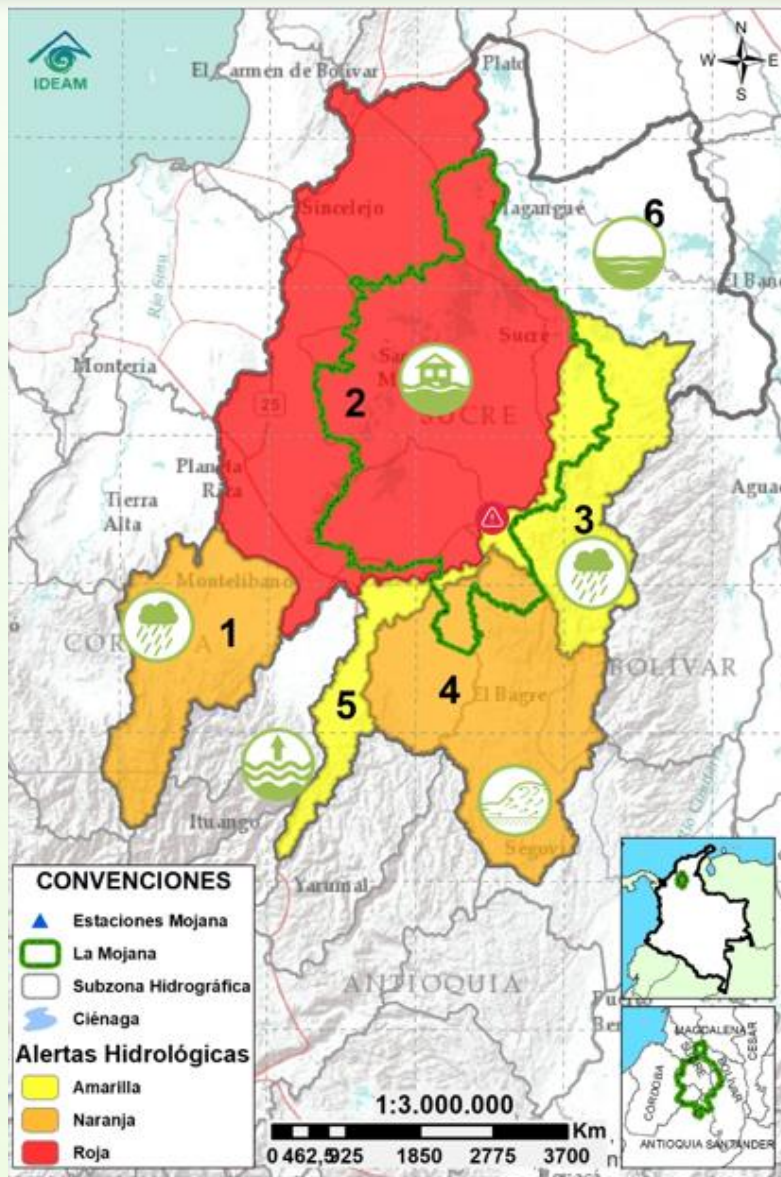
Condiciones hidrológicas antecedentes para el 26/06/2023

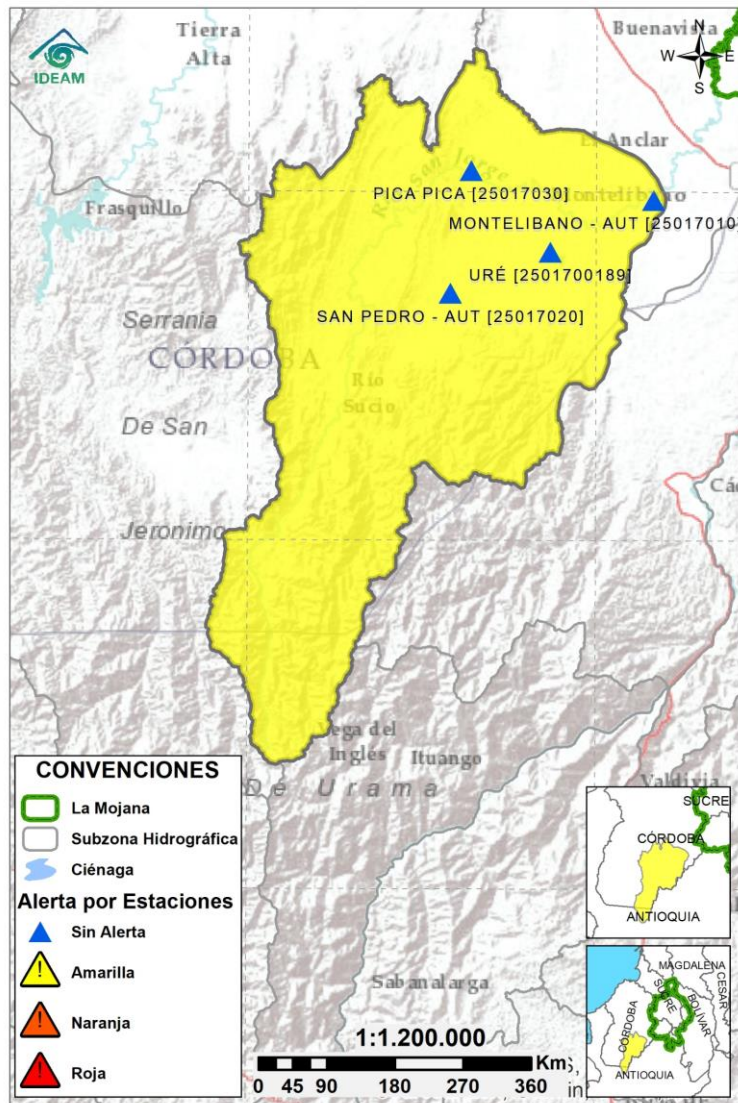
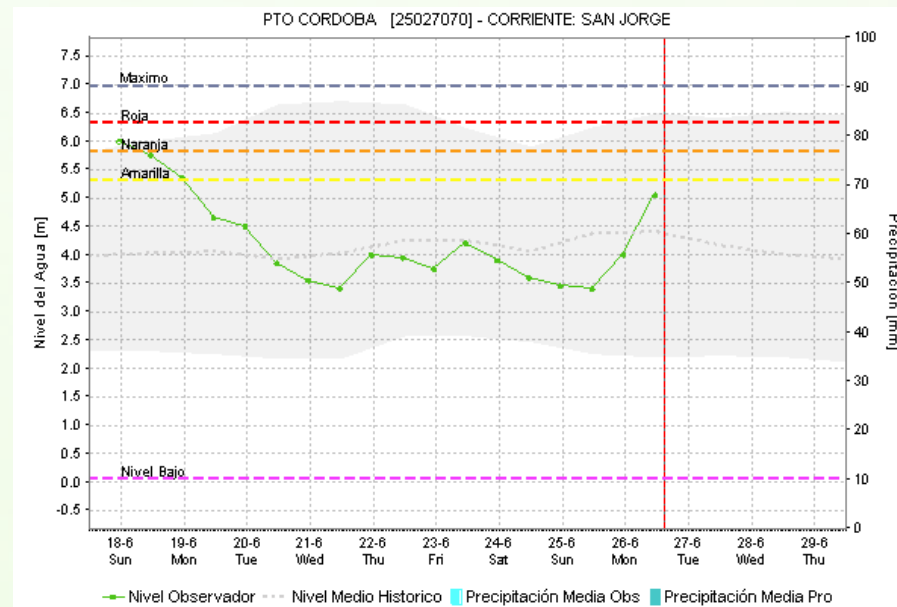
2.2.1 SUBZONA HIDROGRÁFICA DEL RÍO SAN JORGE CUENCA ALTA

Creciente súbita en la cuenca alta del río San Jorge, se recomienda especial atención en sus afluentes, los ríos San Pedro y Uré, y la quebrada La Manuela, así como en los municipios de Puerto Libertador, Montelíbano y Buenavista (Córdoba).

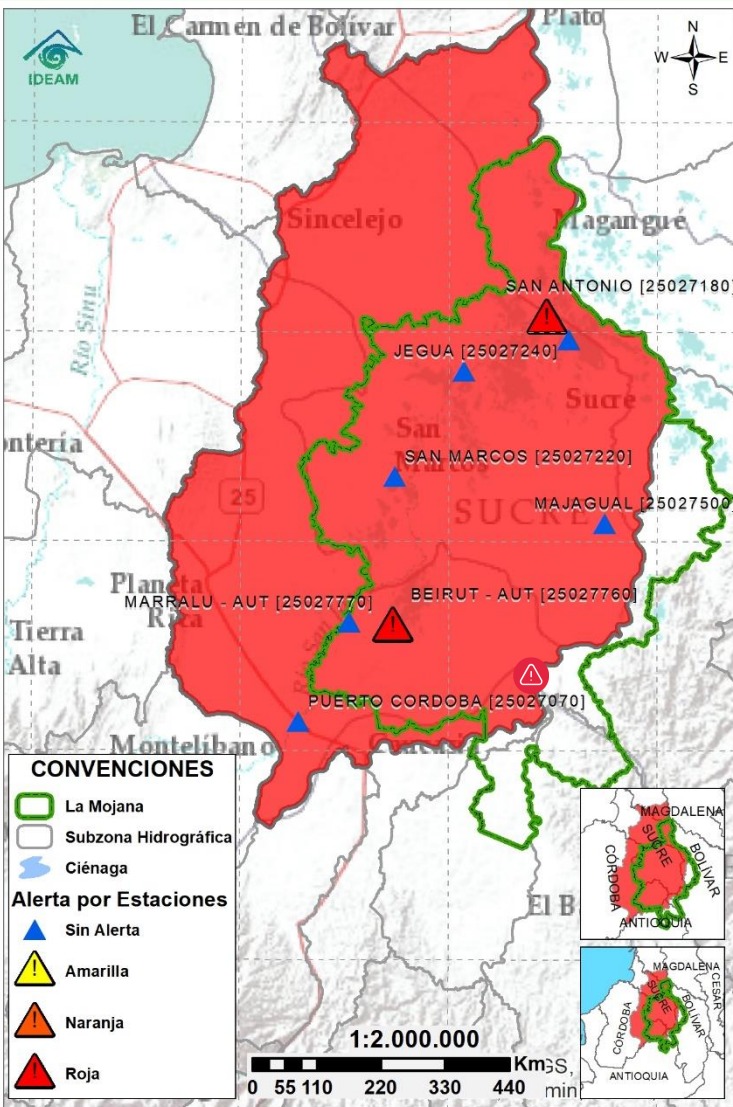
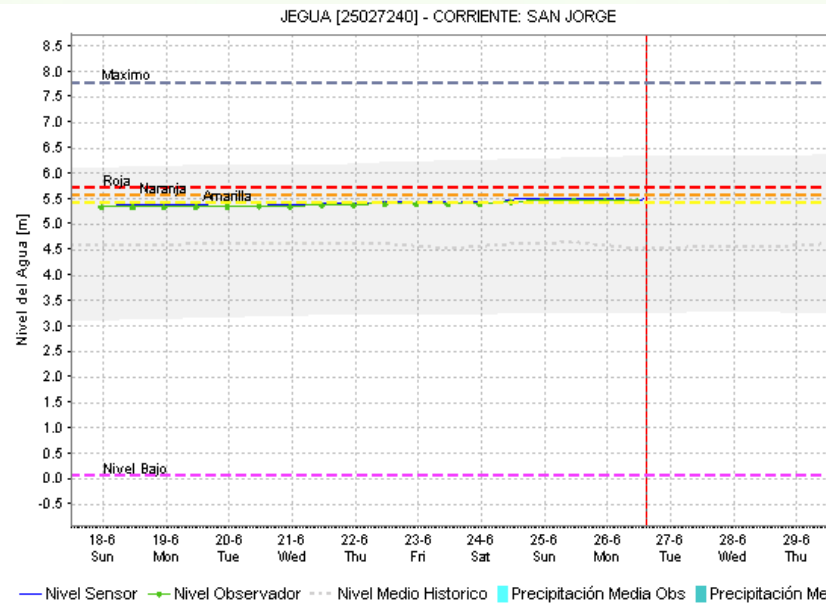
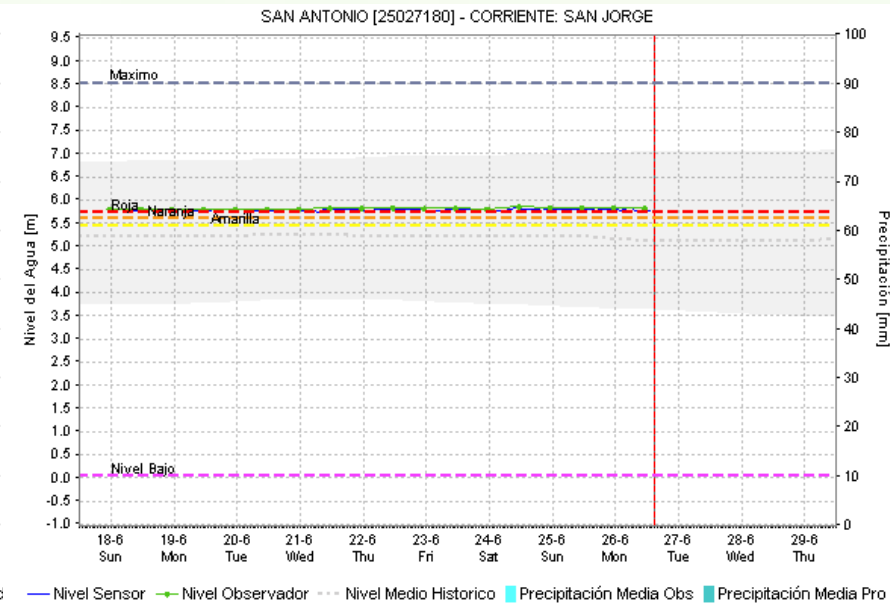
2.2.2 SUBZONA HIDROGRÁFICA DEL RÍO SAN JORGE CUENCA BAJA

Predominio de altos niveles en el Bajo San Jorge, con atención a los municipios de Ayapel, Majagual, Guaranda y San Benito Abad, donde se han presentado afectaciones. Ascenso en el sistema de caños por lluvias locales.

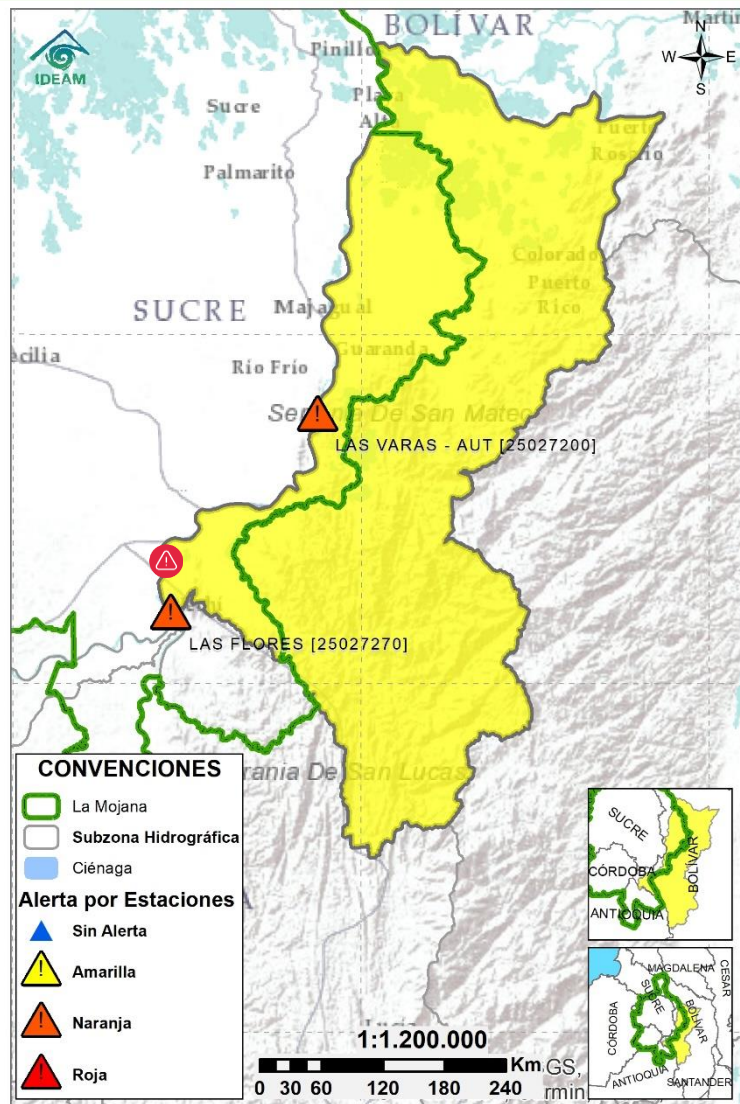
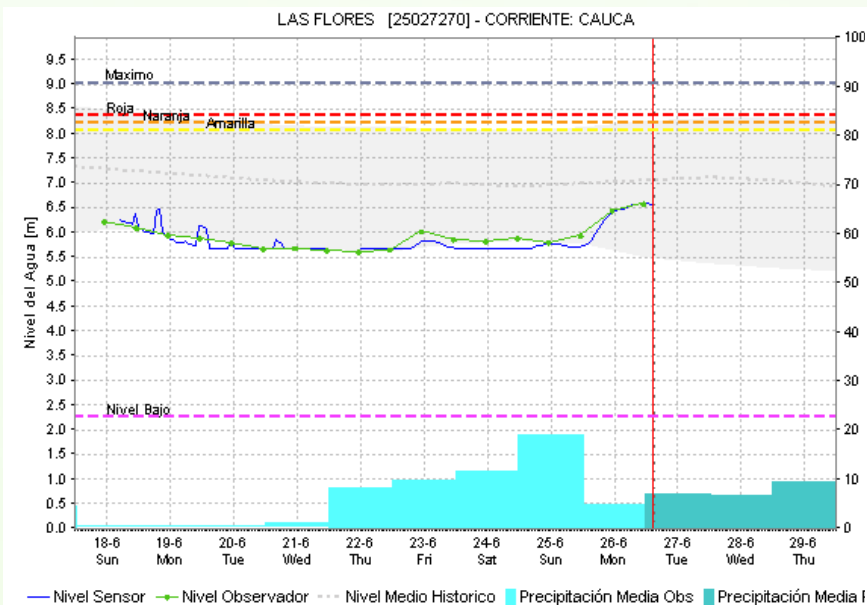
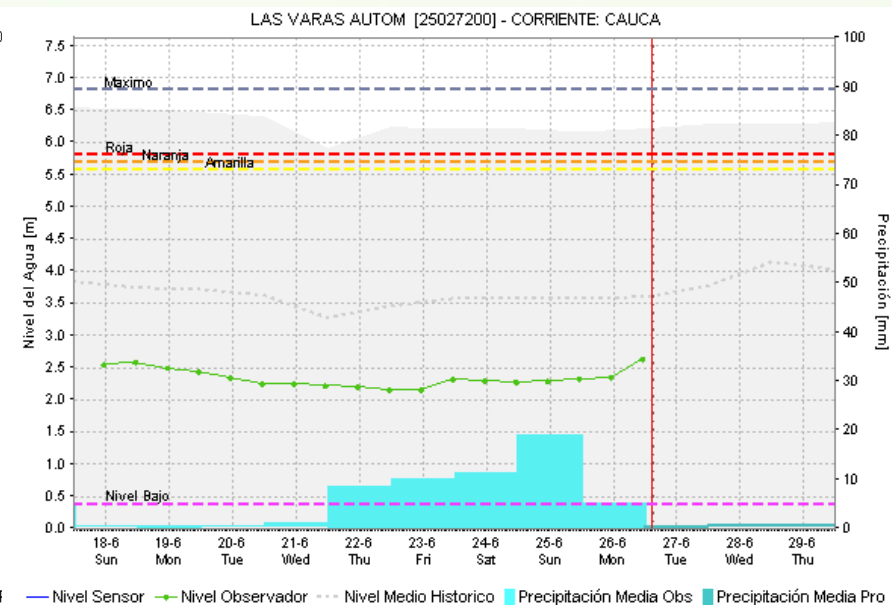
2.2.3 DIRECTOS AL BAJO CAUCA - CIÉNAGA LA RAYA ENTRE EL RÍO NECHÍ Y EL BRAZO DE LOBA

Ascenso de niveles del río Cauca en el tramo Nechí – Pinillos, se prevé se estabilice en el transcurso del día.

Alerta en el sector Caregato (San Jacinto del Cauca), por persistencia del ingreso del río Cauca hacia el Bajo San Jorge. Nota (27/08/2021): rompimiento del dique marginal del río Cauca en el sector Cara de Gato, generando ingreso de agua hacia el Bajo San Jorge. Emergencia activa hasta la fecha.

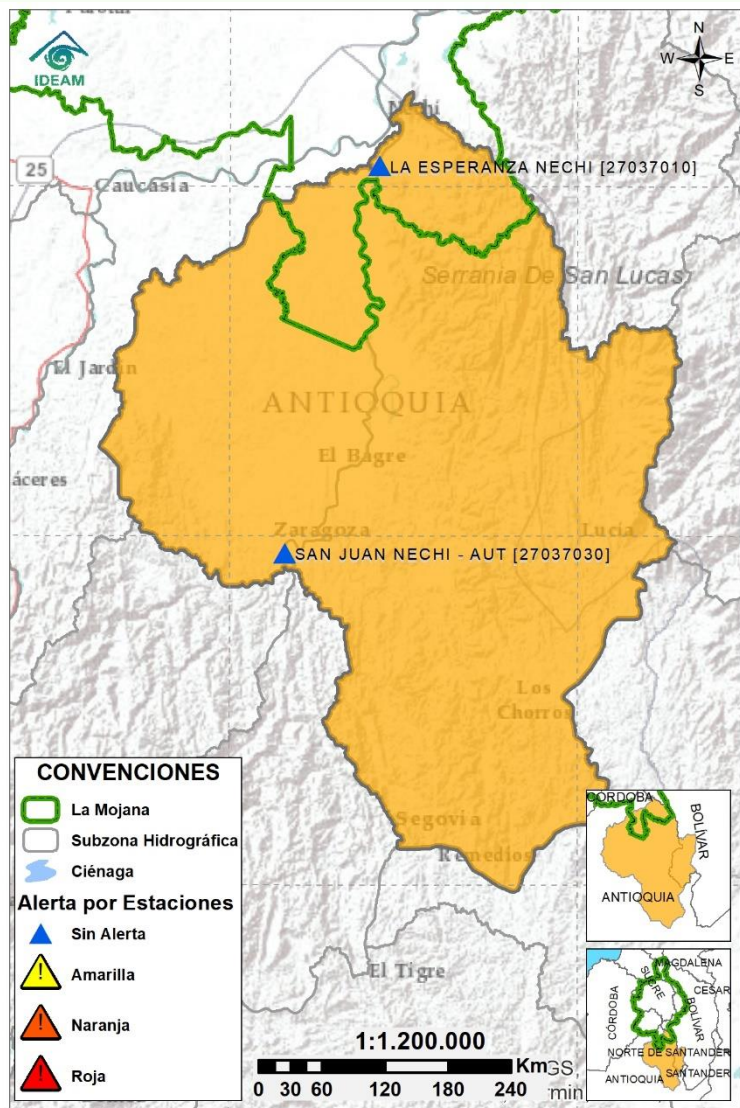
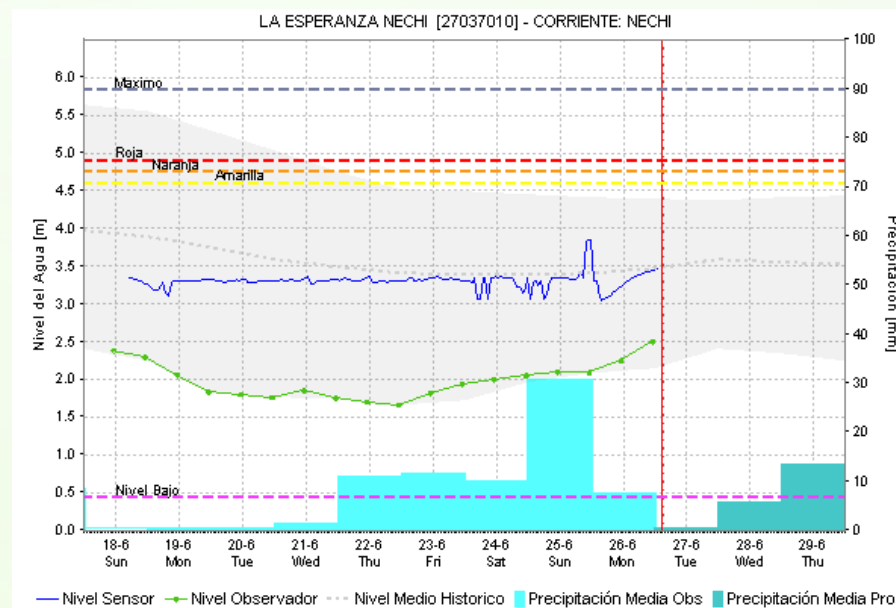
2.2.4 SUBZONA HIDROGRÁFICA DEL RÍO NECHÍ CUENCA BAJA

Ascenso de nivel del río Nechí a la altura del municipio de su mismo nombre, se prevé se establezca en el transcurso del día.

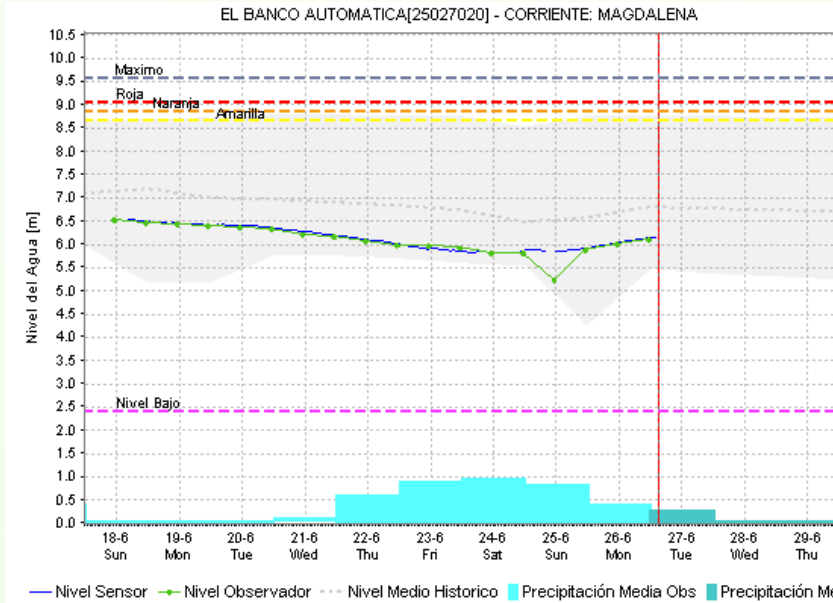
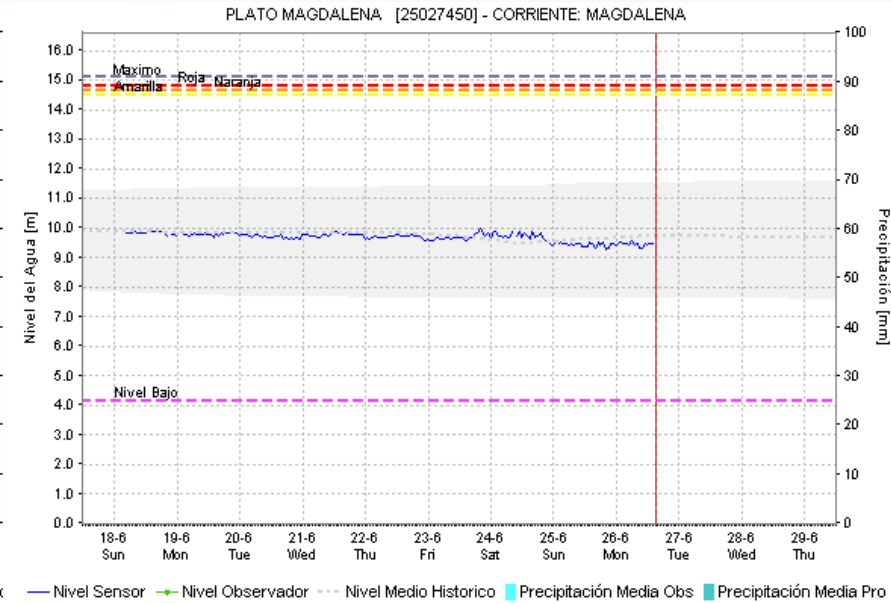
2.2.6 DIRECTOS AL BAJO MAGDALENA ENTRE EL BANCO Y EL PLATO

Subzona hidrográfica	Alerta	Descripción
Directos Bajo Magdalena entre el Banco y el Plato	Sin alerta	Ligeros ascensos de nivel en el Bajo Magdalena a la altura de El Banco y el Brazo de Loba (municipios de Barranco de Loba, Pinillos, Magangué y Cicuco), se prevé condición similar en el Brazo de Mompós (Mompós, San Zenón, Talaiga Nuevo, Santa Ana y Santa Bárbara de Pinto).
