# BOLETÍN HIDROMETEOROLÓGICO DE LA MOJANA

San Marcos, Sucre 30 de junio de 2023  
Hora de la actualización: 12:00 HLC

BOLETÍN No: 851

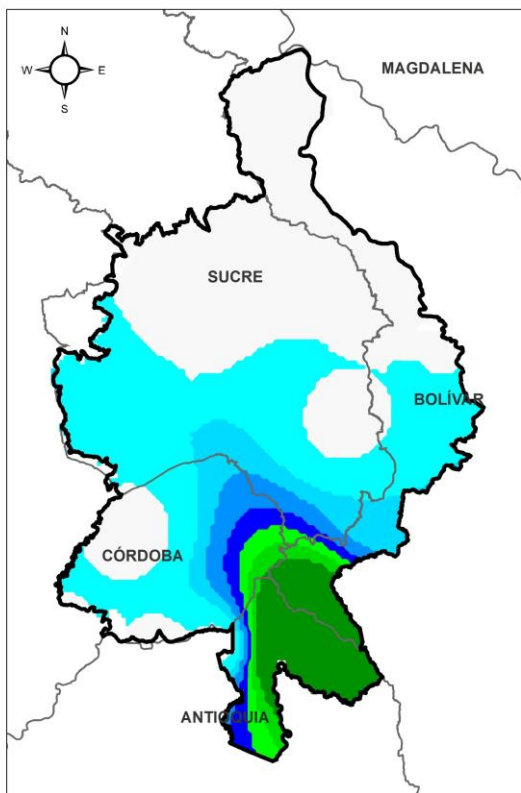
Precipitación acumulada  
29/06/2023 (07:00) – 30/06/2023 (07:00).  
Fuente: IDEAM

**Precipitación:** lluvias dispersas en la región, especialmente al sur sobre el municipio de Nequí.

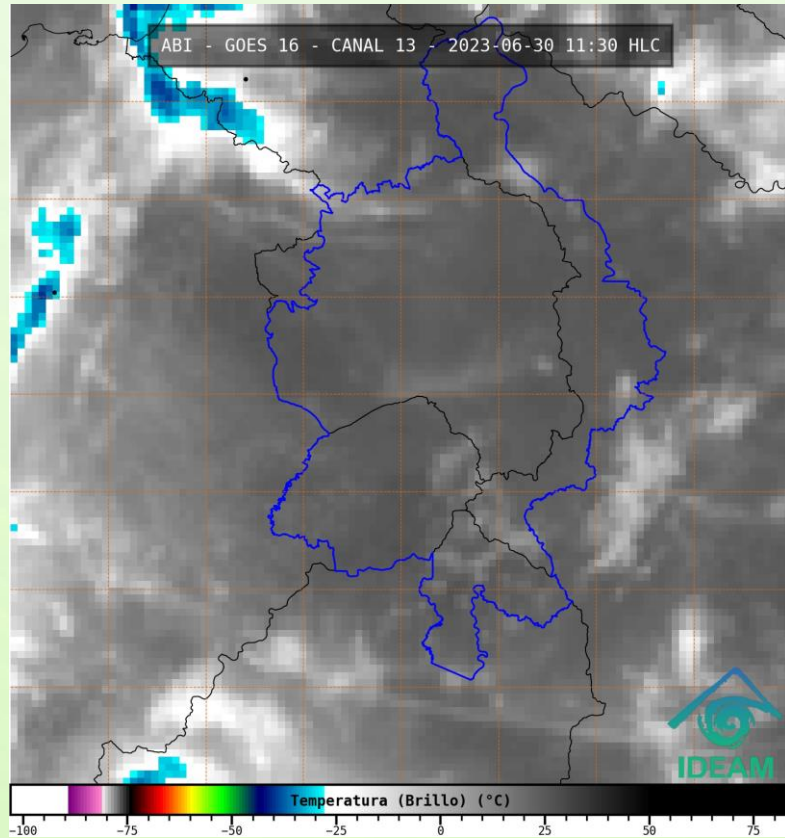
Imagen de satélite IR 11:30 HLC  
Fuente: IDEAM

En las últimas horas ha predominado condición de tiempo seco.

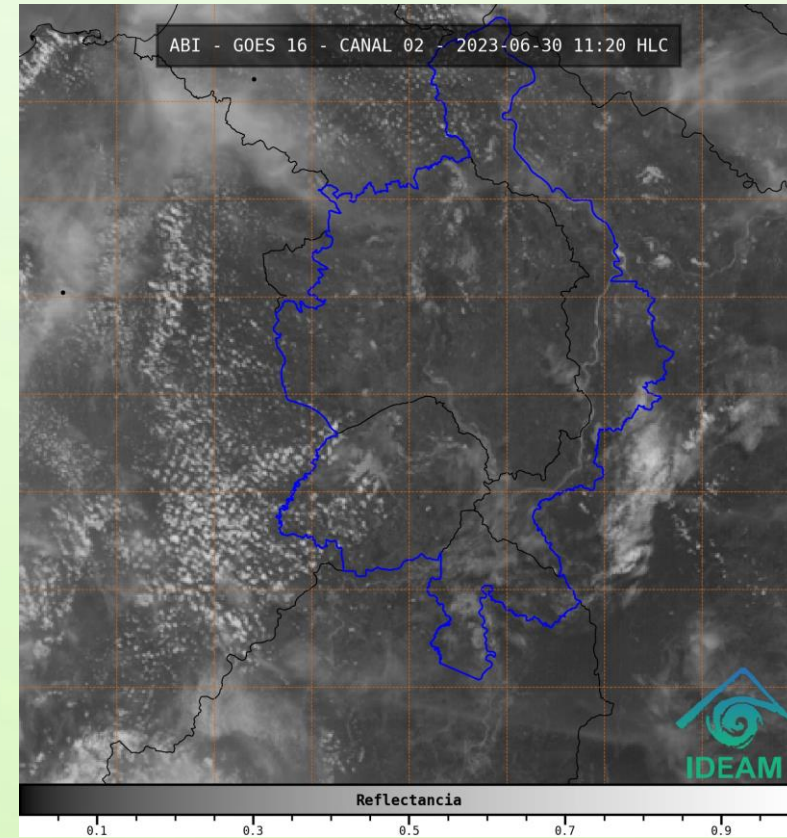
Imagen de satélite visible 11:20 HLC  
Fuente: IDEAM

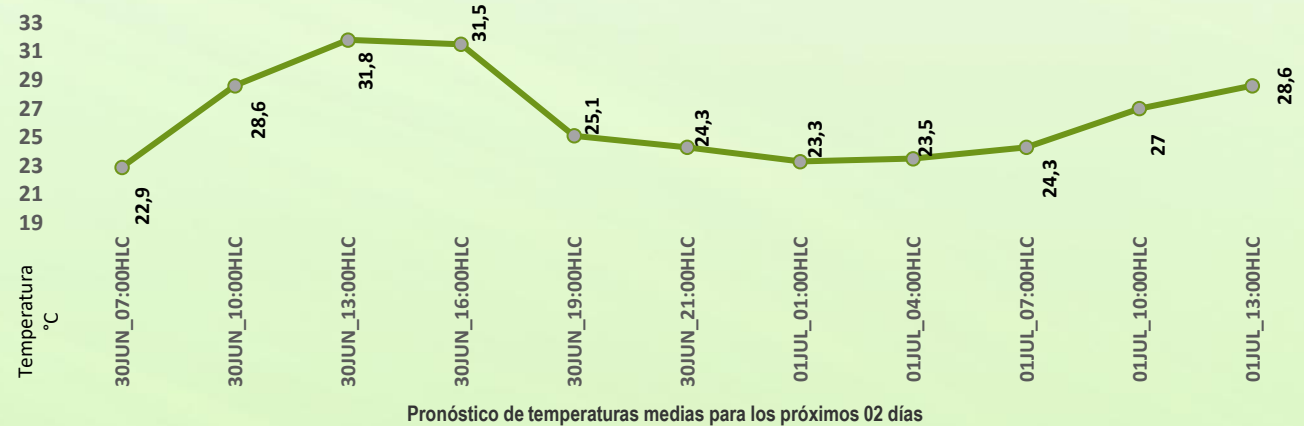
Día	Jornada	Temperatura Máxima	Nubosidad	Tipo de Precipitación	Probabilidad de Lluvia(%)
VIERNES 30 DE JUNIO	Tarde	35°C	Parcialmente nublado	Sin llluvias	20%
	Noche	25°C	Nublado	Lluvias	80%

## PRONÓSTICO PARA EL VIERNES 30 DE JUNIO Y FIN DE SEMANA

**Precipitación:** se prevén condiciones secas en la tarde y llluvias acompañadas de descargas eléctricas en la región mojanera; para el fin de semana se prevé que tengamos llluvias por sectores en la región especialmente en las jornadas nocturnas y con atención a la noche del domingo y madrugada del lunes.

**Temperatura:** las temperaturas máximas oscilarán entre los 33°C y 35°C y las mínimas entre los 23°C y 25°C. Las sensaciones térmicas máximas estimadas oscilarán entre los 33°C y 36°C.

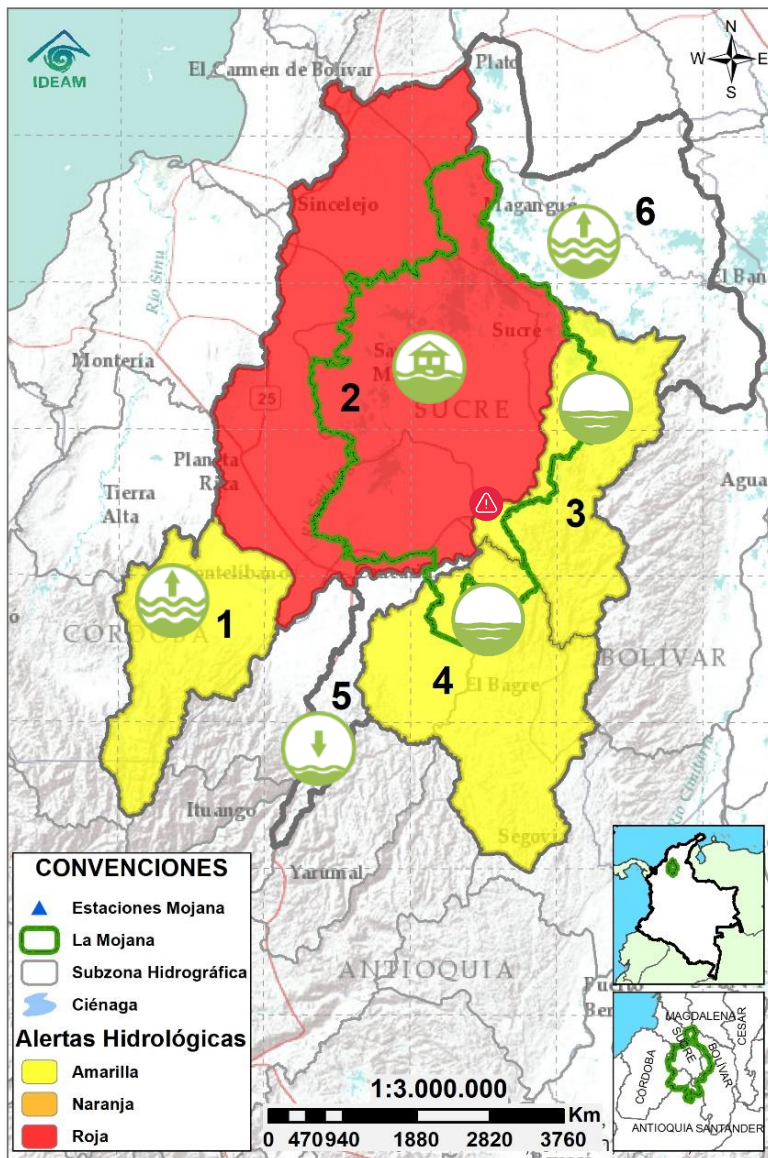
Condiciones hidrológicas antecedentes para el 29/06/2023

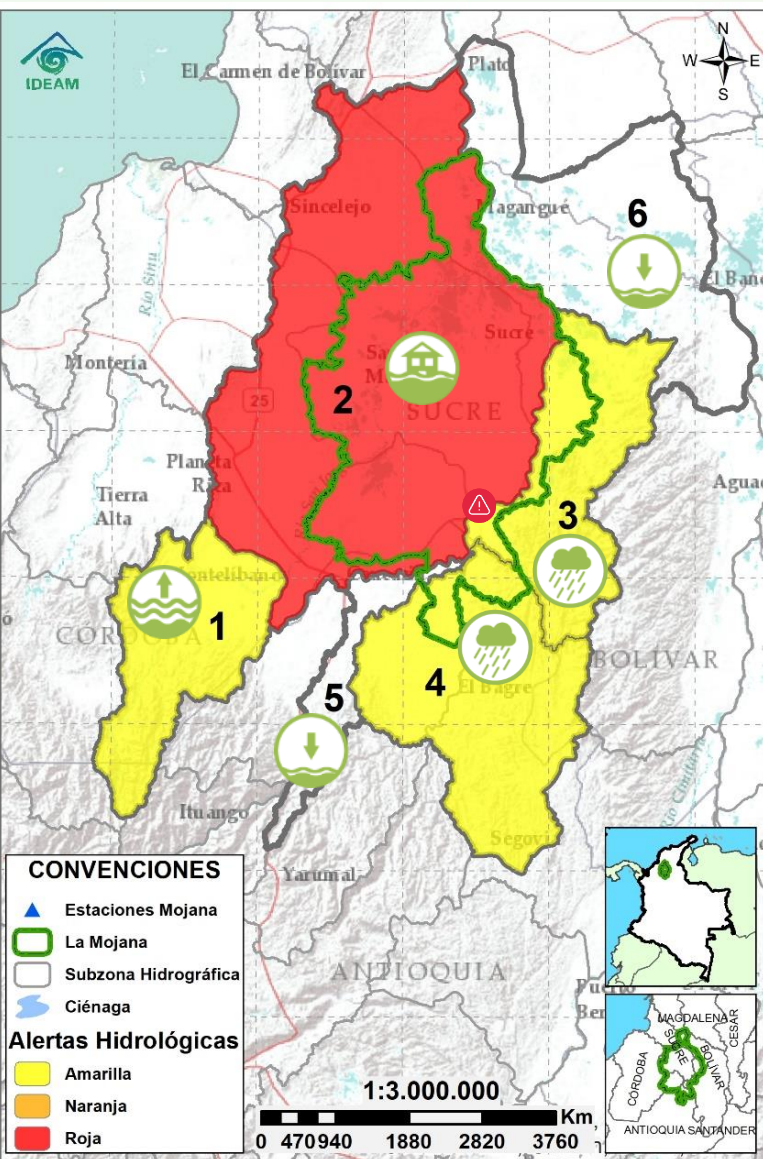
**Descripción condiciones hidrológicas:** continúa en alerta roja la cuenca del Bajo San Jorge ante la persistencia de altos niveles e inundaciones. Se advierte que a lo largo del fin de semana se puede registrar el incremento de niveles, con atención al sistema de caños. Por su parte, las cuencas del Alto San Jorge y el Bajo Nechí, se tienen en alerta amarilla, ante la probabilidad de ascensos en sus aportantes. Finalmente, el río Cauca desde Pto. Valdivia hasta Pinillos y el Bajo Magdalena entre El Banco y Plato se mantienen en condiciones normales.

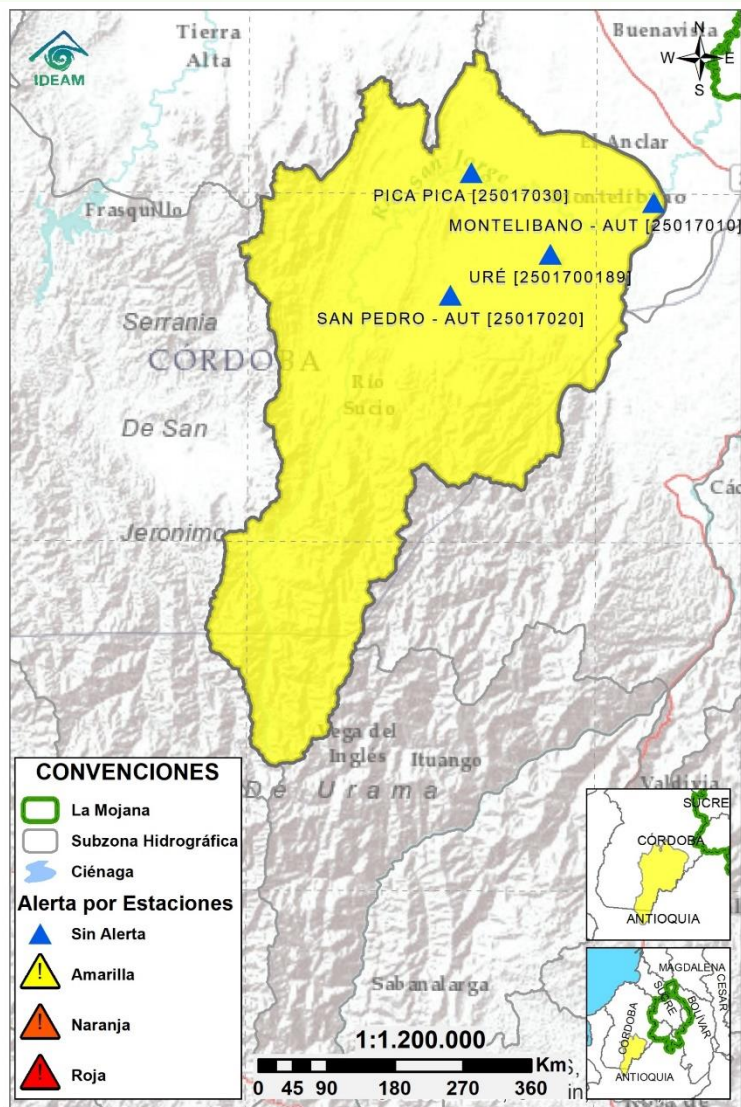
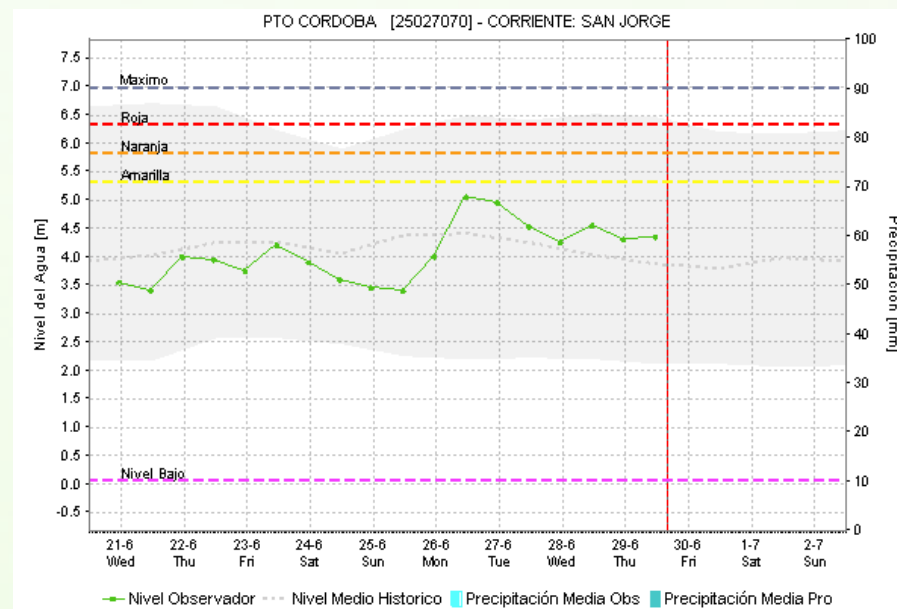
## 2.2.1 SUBZONA HIDROGRÁFICA DEL RÍO SAN JORGE CUENCA ALTA

Ascenso de niveles en la cuenca alta del río San Jorge, se recomienda especial atención en sus afluentes, los ríos San Pedro y Uré, y la quebrada La Manuela, así como en los municipios de Puerto Libertador y Montelíbano (Córdoba).

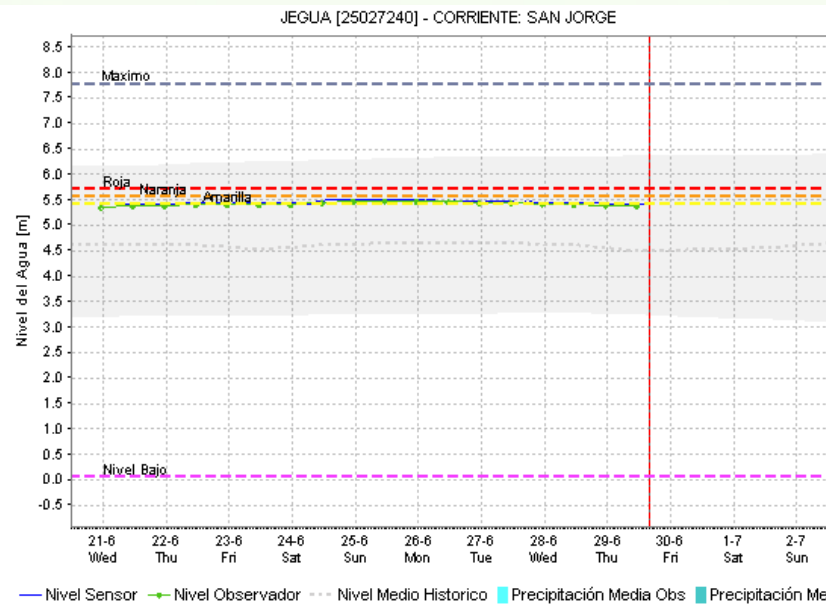
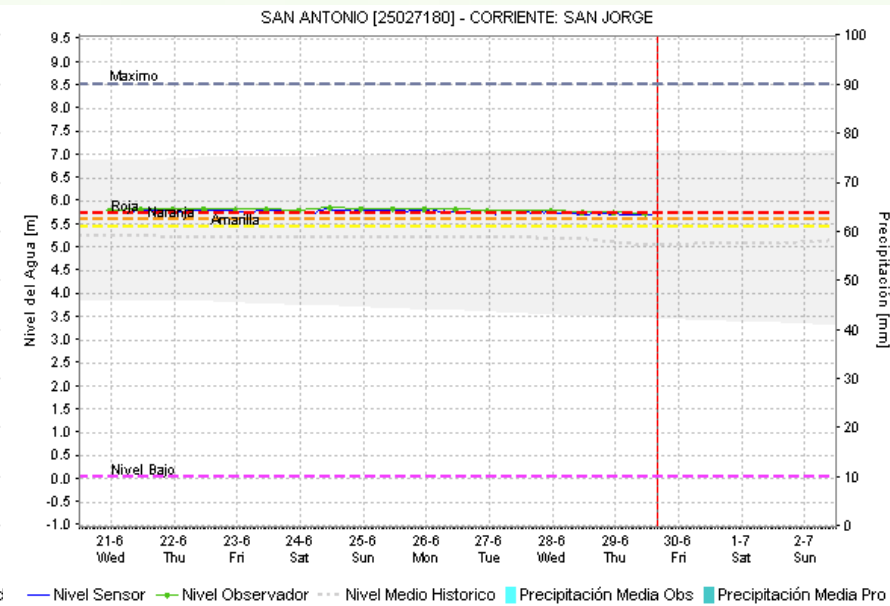
## 2.2.2 SUBZONA HIDROGRÁFICA DEL RÍO SAN JORGE CUENCA BAJA

Predominio de altos niveles en el Bajo San Jorge, con atención a los municipios de Ayapel, Majagual, Guaranda y San Benito Abad, donde se han presentado afectaciones. Probabilidad de ascenso en el sistema de caños por lluvias locales durante el fin de semana.

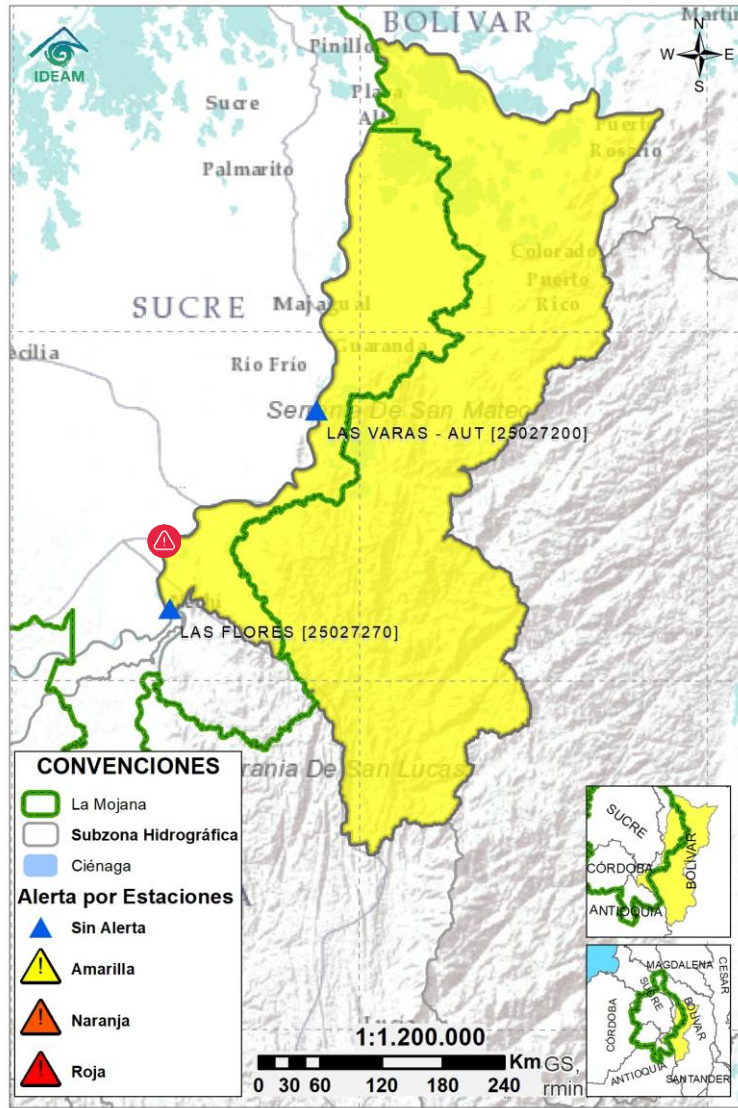
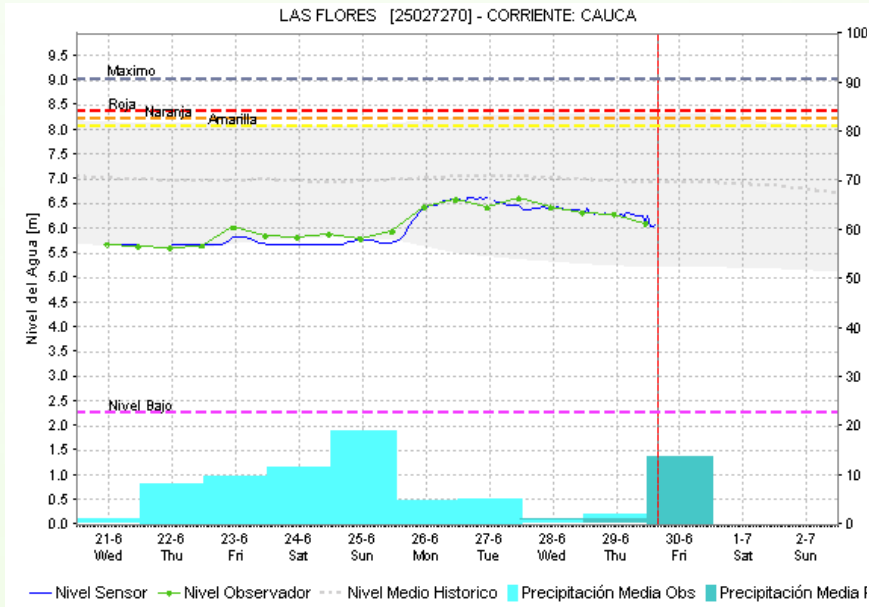
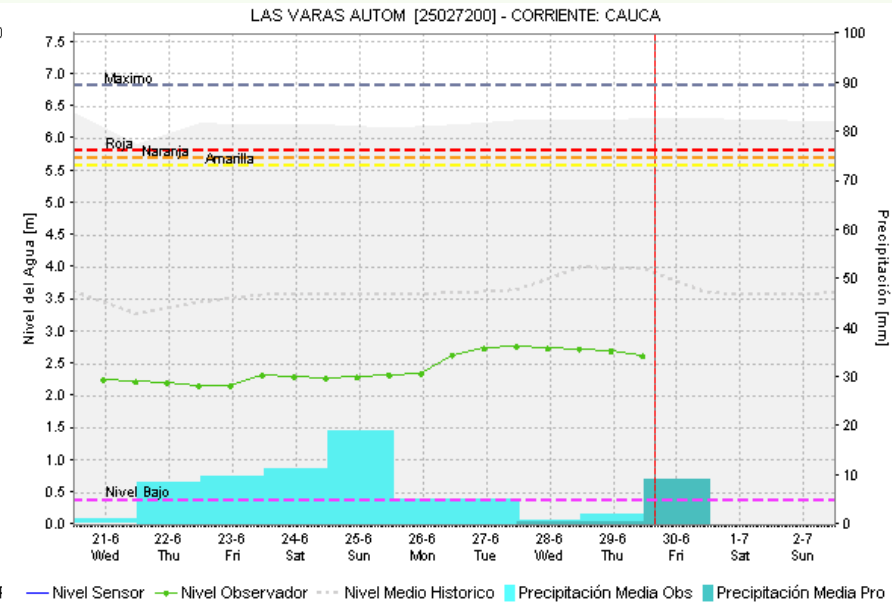
## 2.2.3 DIRECTOS AL BAJO CAUCA - CIÉNAGA LA RAYA ENTRE EL RÍO NECHÍ Y EL BRAZO DE LOBA

Descenso de niveles del río Cauca en el tramo Nechí – Pinillos. Probabilidad de nuevos ascensos los próximos días en sus aportantes, con especial atención en el río Caribona.

Alerta en el sector Caregato (San Jacinto del Cauca), por persistencia del ingreso del río Cauca hacia el Bajo San Jorge. <b>Nota (27/08/2021):</b> rompimiento del dique marginal del río Cauca en el sector Cara de Gato, generando ingreso de agua hacia el Bajo San Jorge. Emergencia activa hasta la fecha.

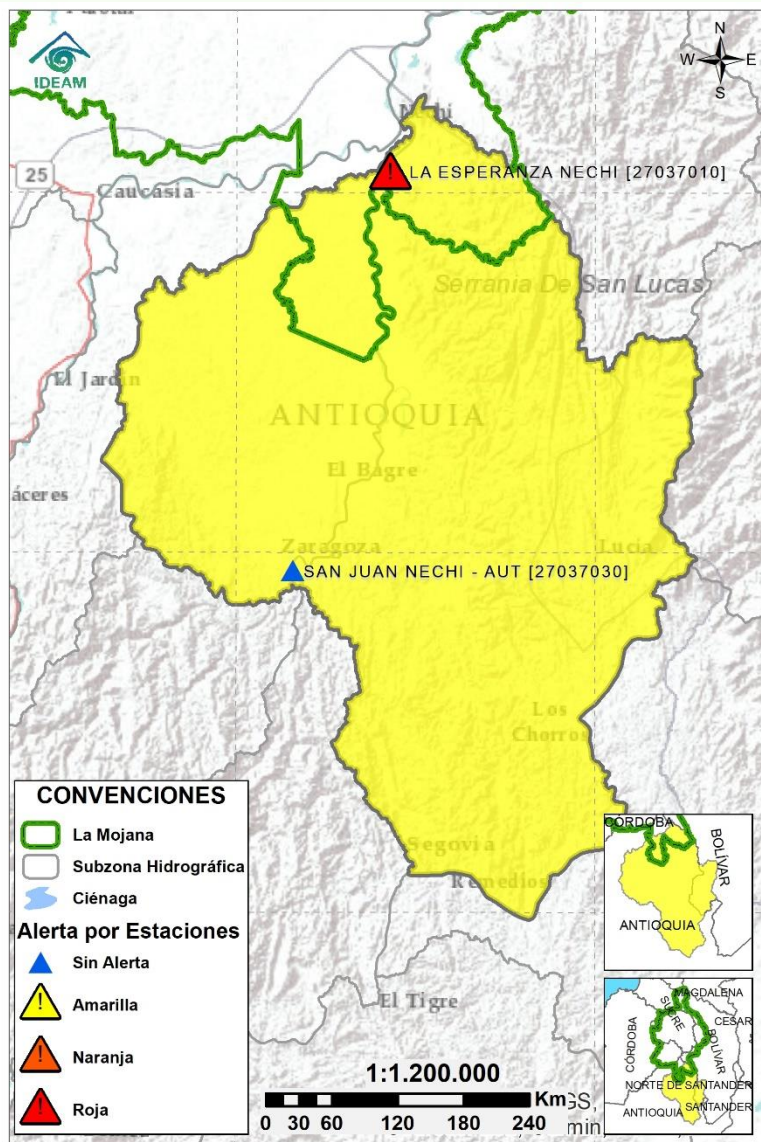
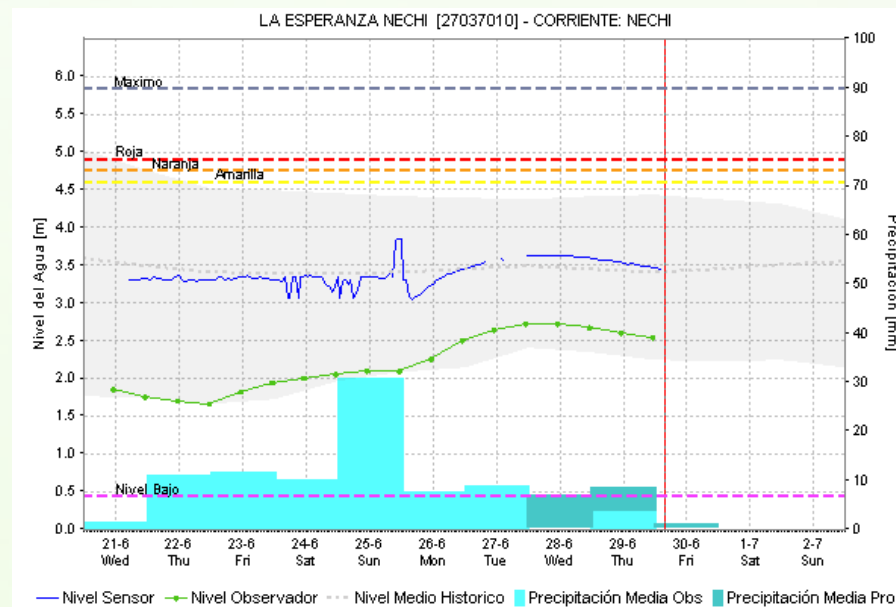
## 2.2.4 SUBZONA HIDROGRÁFICA DEL RÍO NECHÍ CUENCA BAJA

Probabilidad de incrementos en el Bajo Nechí con atención a sus aportantes durante el fin de semana.

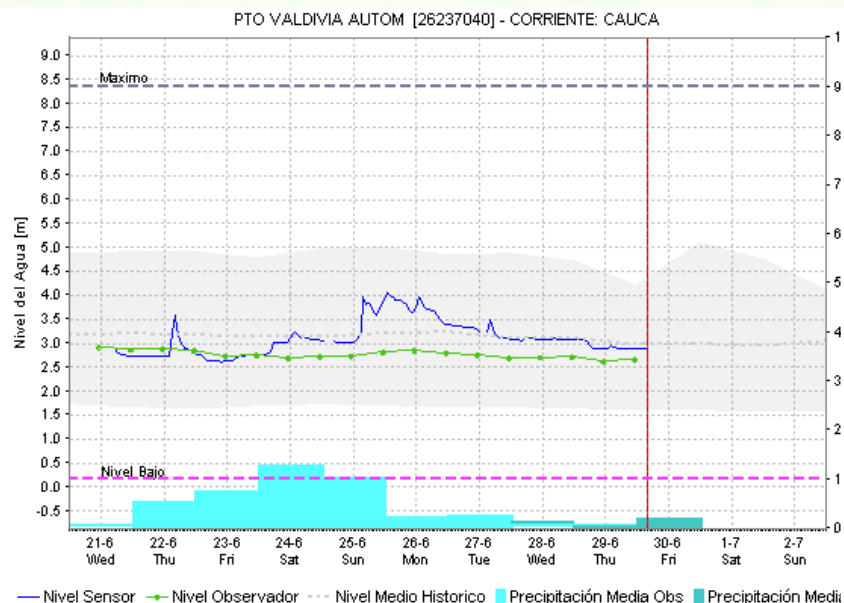
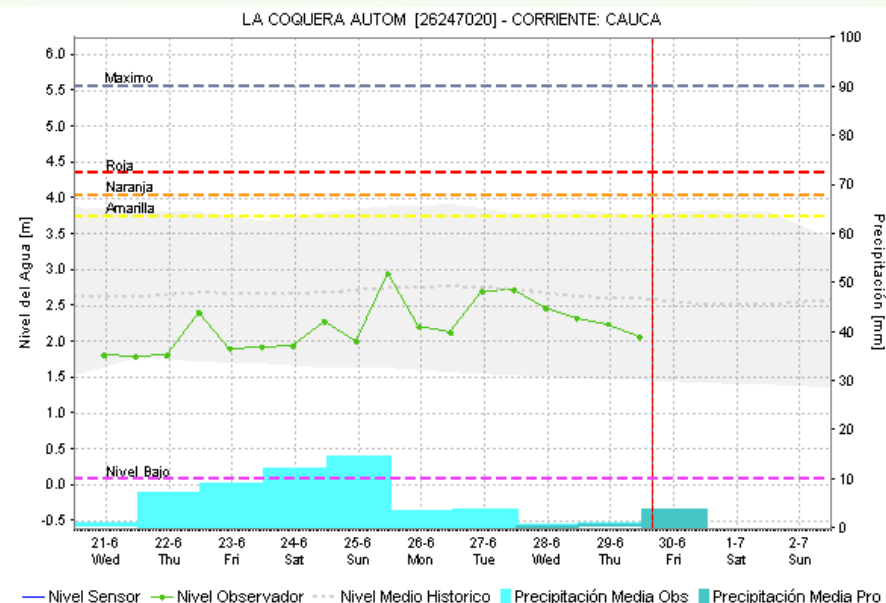
## 2.2.5 DIRECTOS AL CAUCA ENTRE PTO. VALDIVIA Y RÍO NECHÍ

Subzona hidrográfica	Alerta	Descripción
Directos al Cauca entre Pto. Valdivia y río Nechí	Sin alerta	Descenso de niveles del río Cauca entre Pto. Valdivia y Nechí, comportamiento predominante a lo largo del fin de semana.

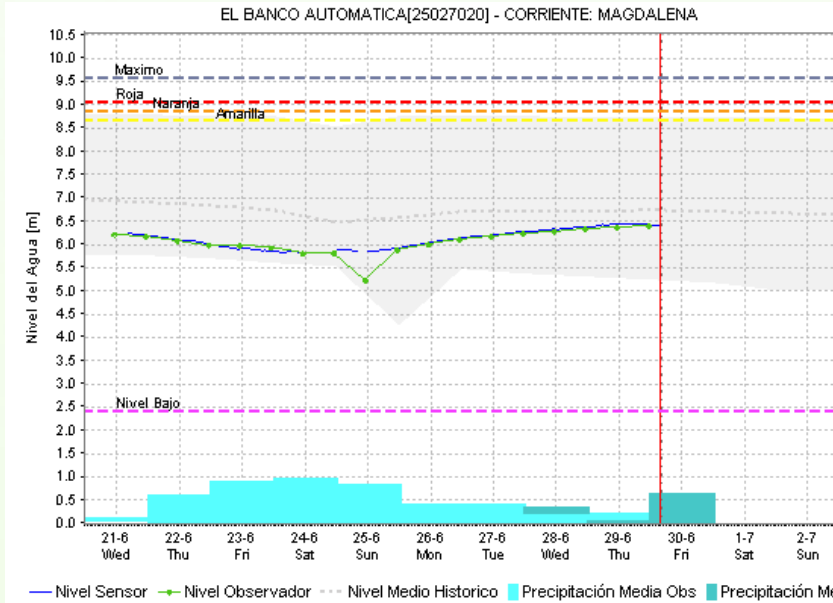
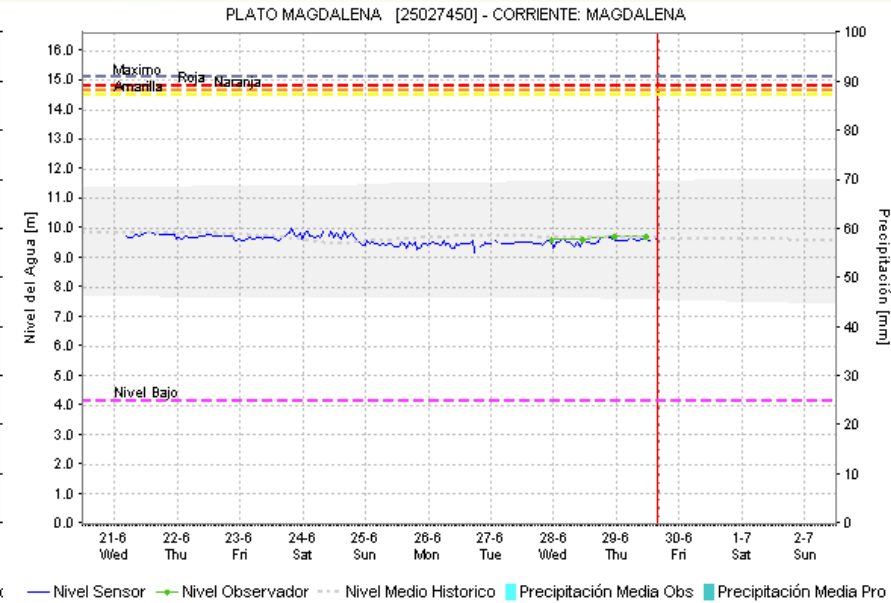
## 2.2.6 DIRECTOS AL BAJO MAGDALENA ENTRE EL BANCO Y EL PLATO

Subzona hidrográfica	Alerta	Descripción
Directos Bajo Magdalena entre el Banco y el Plato	Sin alerta	Descenso de nivel en el Bajo Magdalena a la altura de El Banco, condición que se reflejará en los próximos días en Brazo de Loba (municipios de Barranco de Loba, Pinillos, Magangué y Cicuco), y en el Brazo de Mompós (Mompós, San Zenón, Talaiga Nuevo, Santa Ana y Santa Bárbara de Pinto).
