BOLETÍN HIDROMETEOROLÓGICO DE LA MOJANA

San Marcos, Sucre 06 de julio de 2023
Hora de la actualización: 12:00 HLC

BOLETÍN No: 855

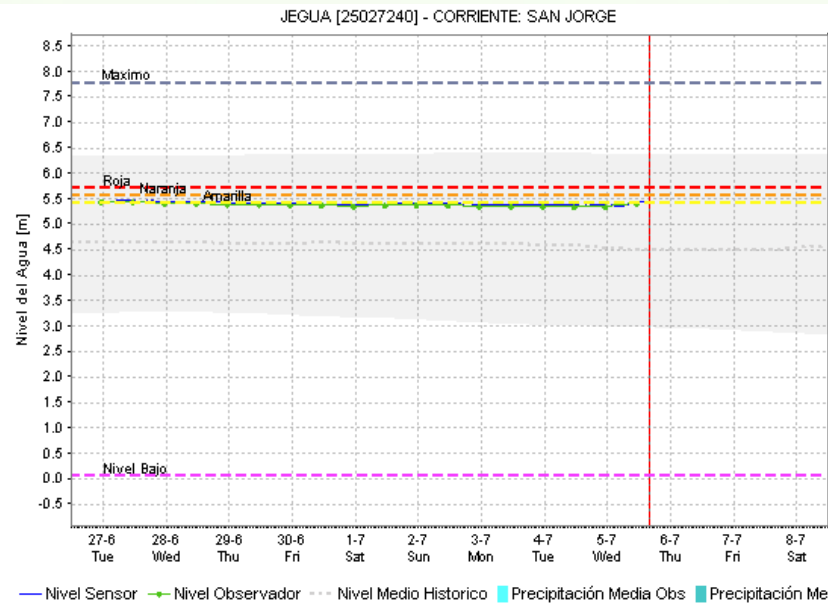
2.2.2 SUBZONA HIDROGRÁFICA DEL RÍO SAN JORGE CUENCA BAJA

Predominio de altos niveles en el Bajo San Jorge, con atención al tramo San Benito Abad-Magangué. Persistencia de inundaciones e ingreso del río Cauca en el sector Caregato.
