BOLETÍN HIDROMETEOROLÓGICO DE LA MOJANA

San Marcos, Sucre 17 de julio de 2023
Hora de la actualización: 12:00 HLC

BOLETÍN No: 859

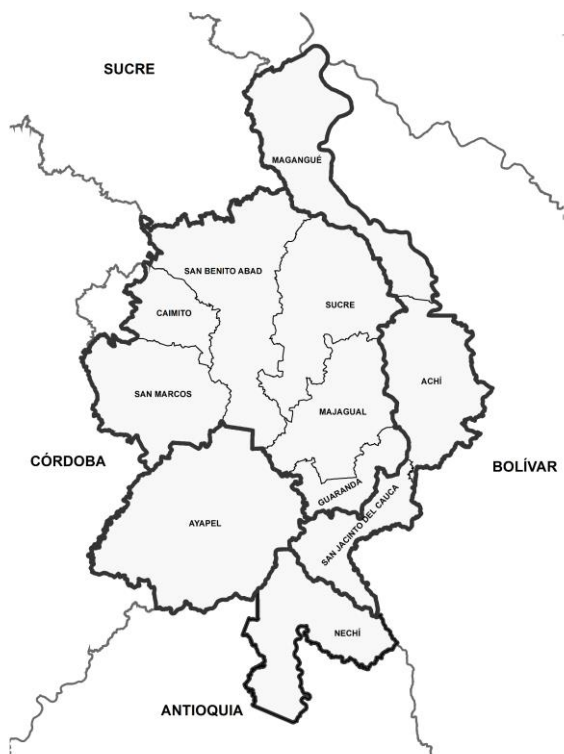
Precipitación acumulada
16/07/2023 (07:00) – 17/07/2023 (07:00).
Fuente: IDEAM

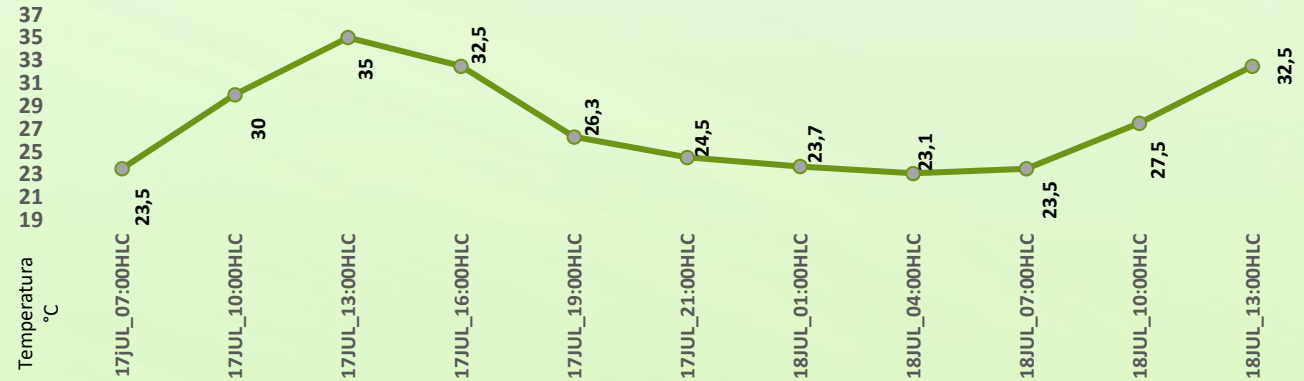
Pronóstico de temperaturas medias para los próximos 02 días

Temperatura: las temperaturas máximas oscilarán entre los 34°C y 35°C y las mínimas entre los 23°C y 25°C. Las sensaciones térmicas máximas estimadas oscilarán entre los 34°C y 38°C.

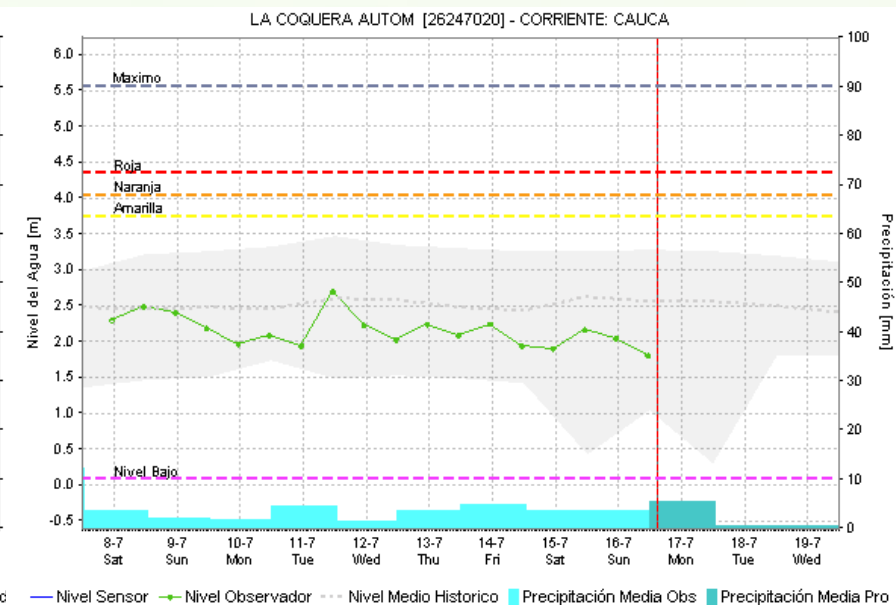
2.2.5 DIRECTOS AL CAUCA ENTRE PTO. VALDIVIA Y RÍO NECHÍ

Subzona hidrográfica	Alerta	Descripción
Directos al Cauca entre Pto. Valdivia y río Nechí	Sin alerta	Ligeras variaciones en el río Cauca entre Pto. Valdivia y Nechí, comportamiento predominante durante el día.
