BOLETÍN HIDROMETEOROLÓGICO DE LA MOJANA

San Marcos, Sucre 21 de julio de 2023
Hora de la actualización: 12:00 HLC

BOLETÍN No: 862

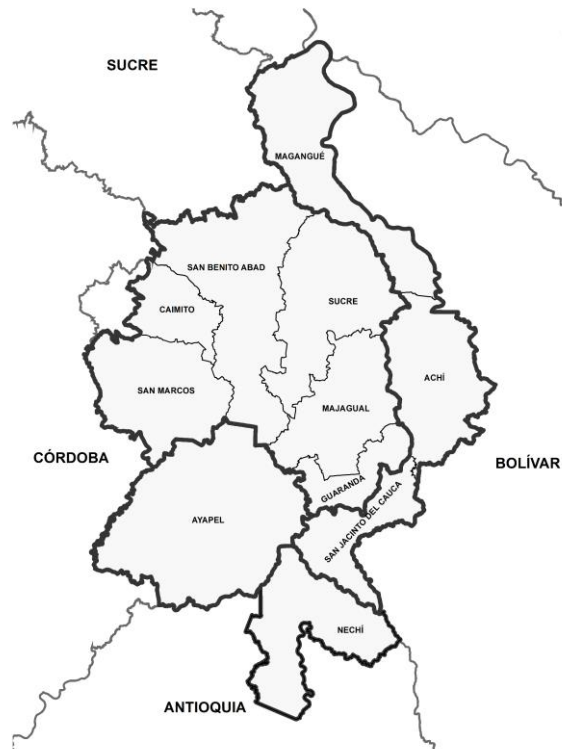
Precipitación acumulada
19/07/2023 (07:00) – 20/07/2023 (07:00).
Fuente: IDEAM

Precipitación: tiempo seco.

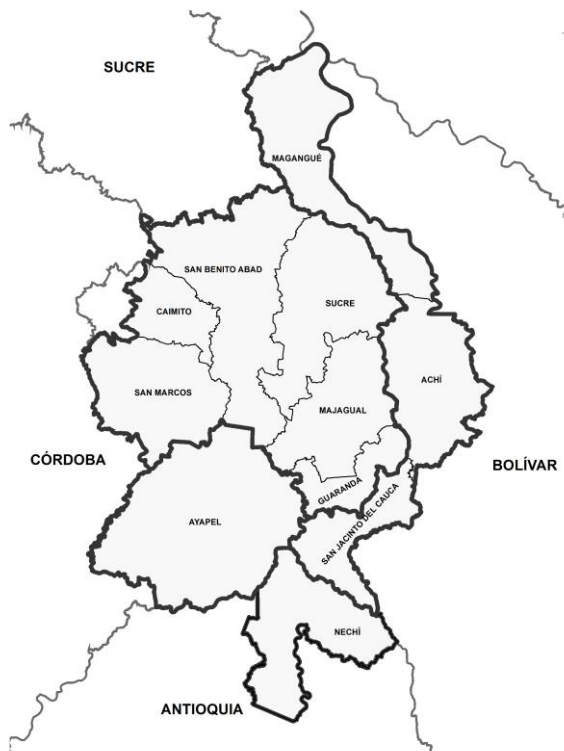
Precipitación acumulada
20/07/2023 (07:00) – 21/07/2023 (07:00).
Fuente: IDEAM

Precipitación: Sin llluvias.

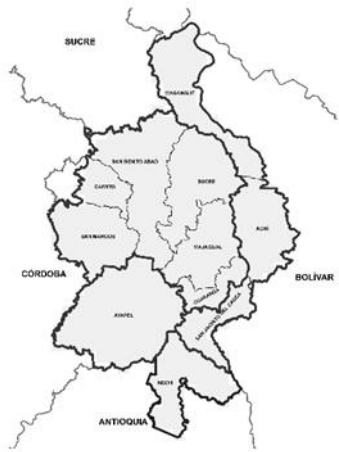
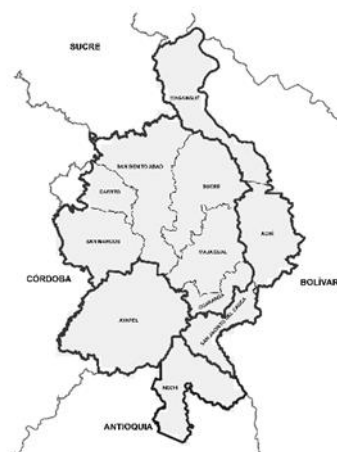
TARDE DEL 21 DE JULIO

NOCHE DEL 21 JULIO

ACUMULADO DEL 21 AL 22 DE JULIO

ACUMULADO DEL 22 AL 23 DE JULIO

Precipitación: pronóstico para la tarde de hoy no se prevén llluvias, sin embargo, para la noche y madrugada se pronostican llluvias en el territorio mojanero y las cuencas del Bajo Cauca, Bajo Nechí, Alto San Jorge y Bajo Magdalena; durante el fin de semana se estima que prevalezcan las condiciones de tiempo seco.

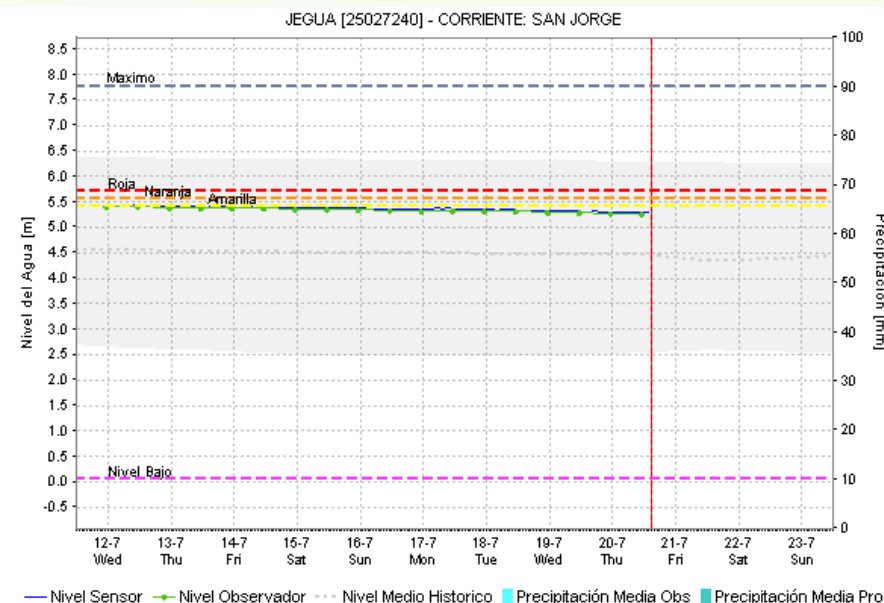
2.2.2 SUBZONA HIDROGRÁFICA DEL RÍO SAN JORGE CUENCA BAJA

Predominio de niveles en descenso, pero con persistencia de sectores inundados e ingreso del río Cauca en el sector Caregato.
