BOLETÍN HIDROMETEOROLÓGICO DE LA MOJANA

San Marcos, Sucre 27 de julio de 2023
Hora de la actualización: 12:00 HLC

BOLETÍN No: 866

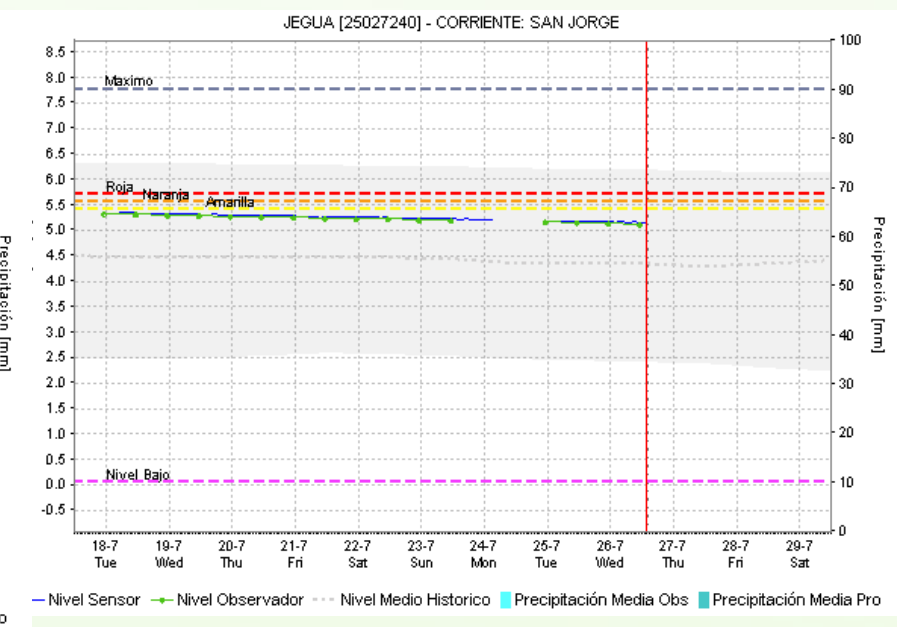
2.2.2 SUBZONA HIDROGRÁFICA DEL RÍO SAN JORGE CUENCA BAJA

Subzona hidrográfica	Alerta	Descripción
Cuenca baja del río San Jorge		Predominio de niveles en descenso, pero con persistencia de sectores inundados e ingreso del río Cauca en el sector Caregato. Se prevé su estabilización en los próximos días.

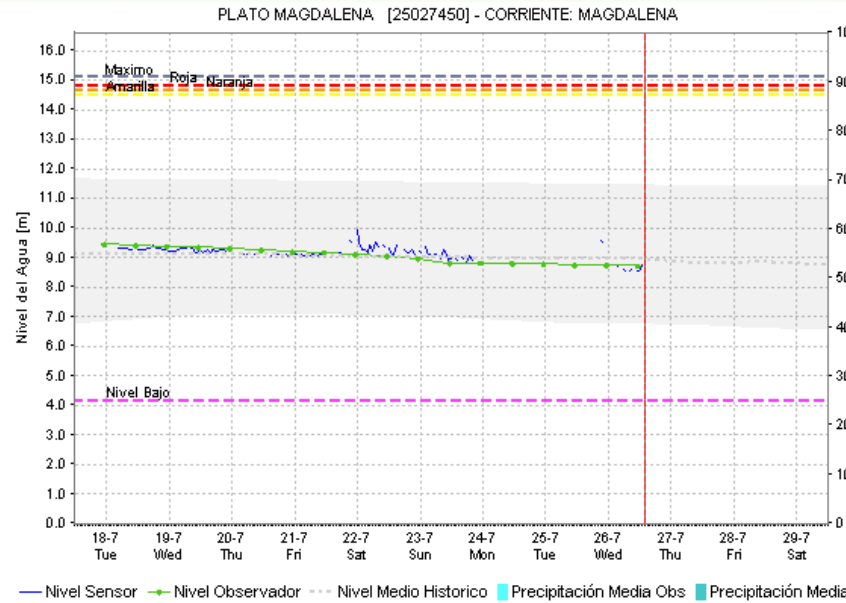
2.2.6 DIRECTOS AL BAJO MAGDALENA ENTRE EL BANCO Y EL PLATO

Subzona hidrográfica	Alerta	Descripción
Directos Bajo Magdalena entre el Banco y el Plato	Sin alerta	Predominio de descenso de niveles en el bajo Magdalena, incluyendo el Brazo de Loba (municipios de Barranco de Loba, Pinillos, Magangué y Cicuco) y brazo de Mompós (Mompós, San Zenón, Talaiga Nuevo, Santa Ana y Santa Bárbara de Pinto). Se prevé su estabilización en los próximos días.
