# BOLETÍN HIDROMETEOROLÓGICO DE LA MOJANA

San Marcos, Sucre 01 de agosto de 2023  
Hora de la actualización: 12:00 HLC

BOLETÍN No: 869

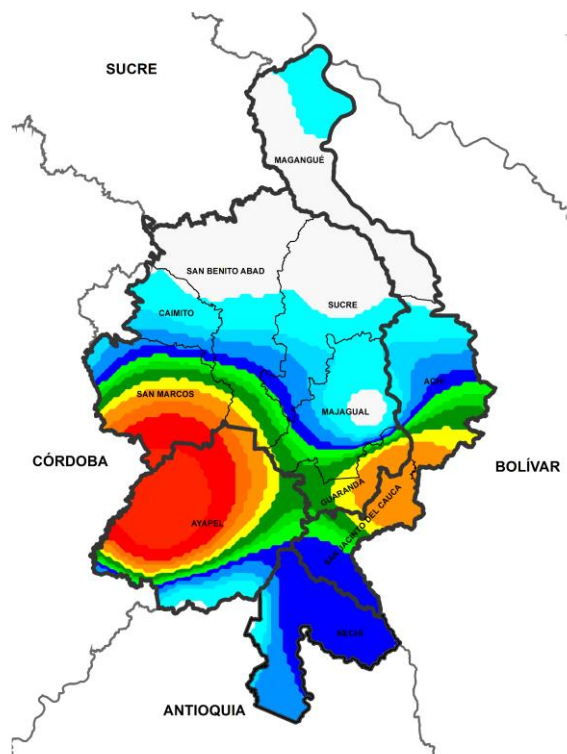
Precipitación acumulada  
31/07/2023 (07:00) – 01/08/2023 (07:00).  
Fuente: IDEAM

**Precipitación:** El día de ayer tuvimos lluvias por sectores en la región durante la noche y madrugada.

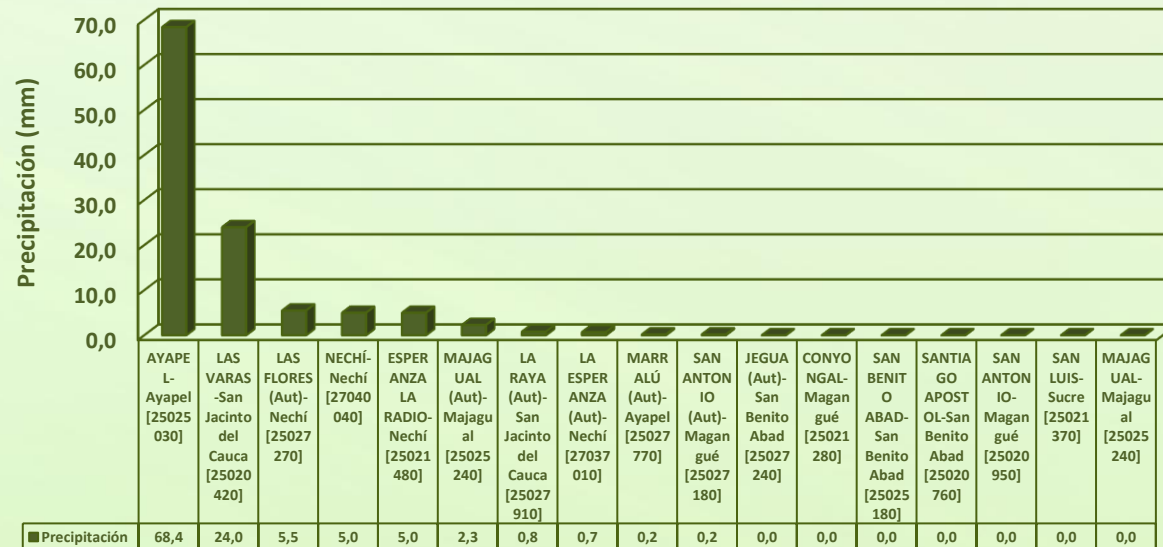
## Lluvia Registrada el 31 Julio de 2023

**Temperatura:** se registró una temperatura máxima de 35,5°C el día 31 de julio a las 16:00 horas en el municipio de Magangué y una mínima de 25,1°C en la madrugada del 01 de agosto.

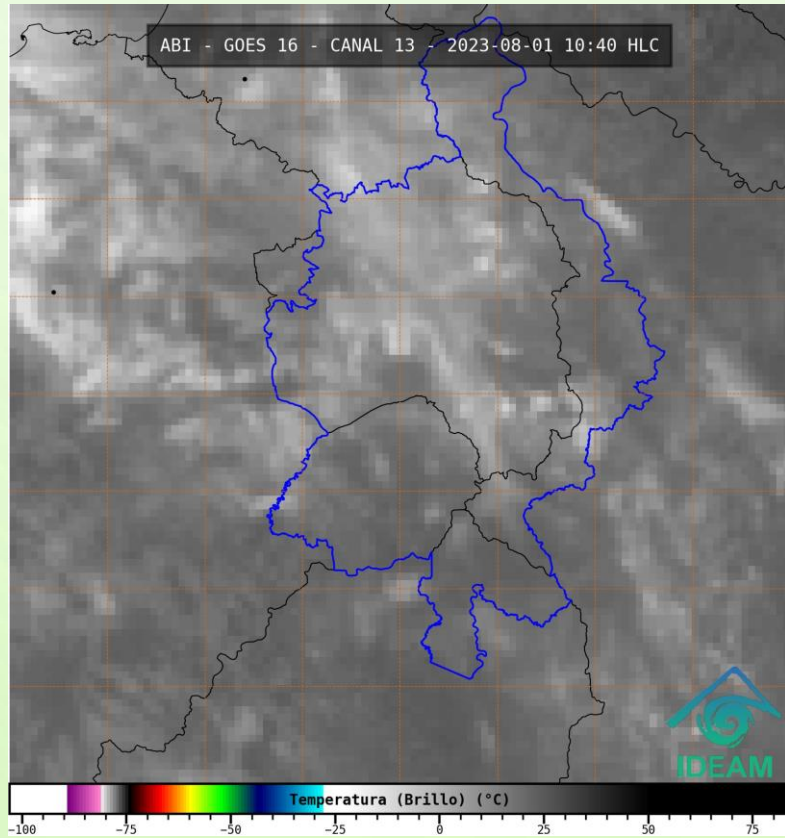
Imagen de satélite IR 11:10 HLC  
Fuente: IDEAM

En las últimas horas ha predominado el tiempo seco

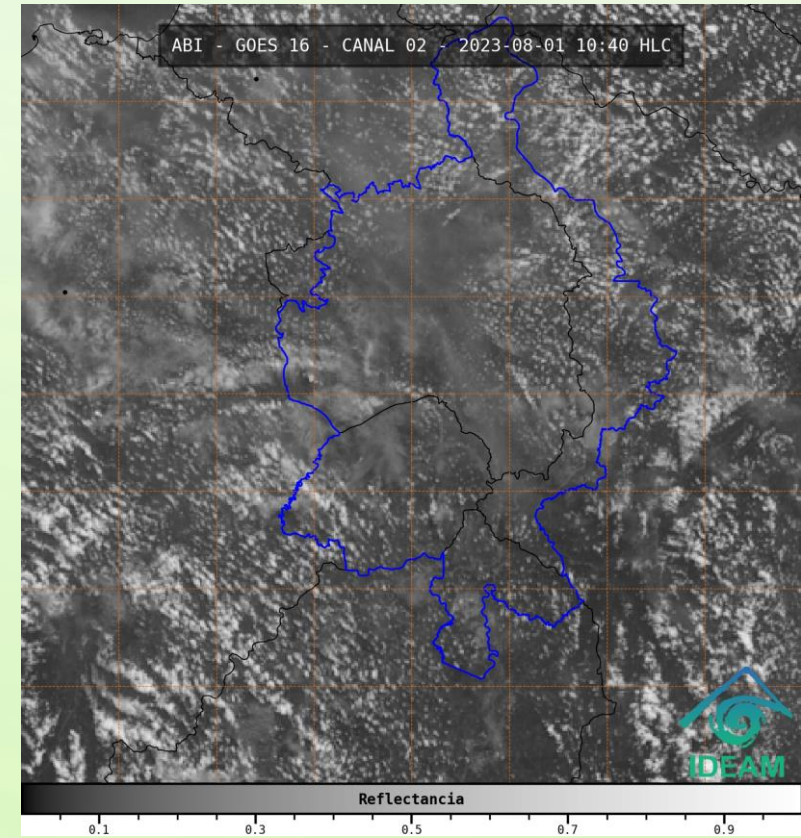
Imagen de satélite VIS 11:40 HLC  
Fuente: IDEAM

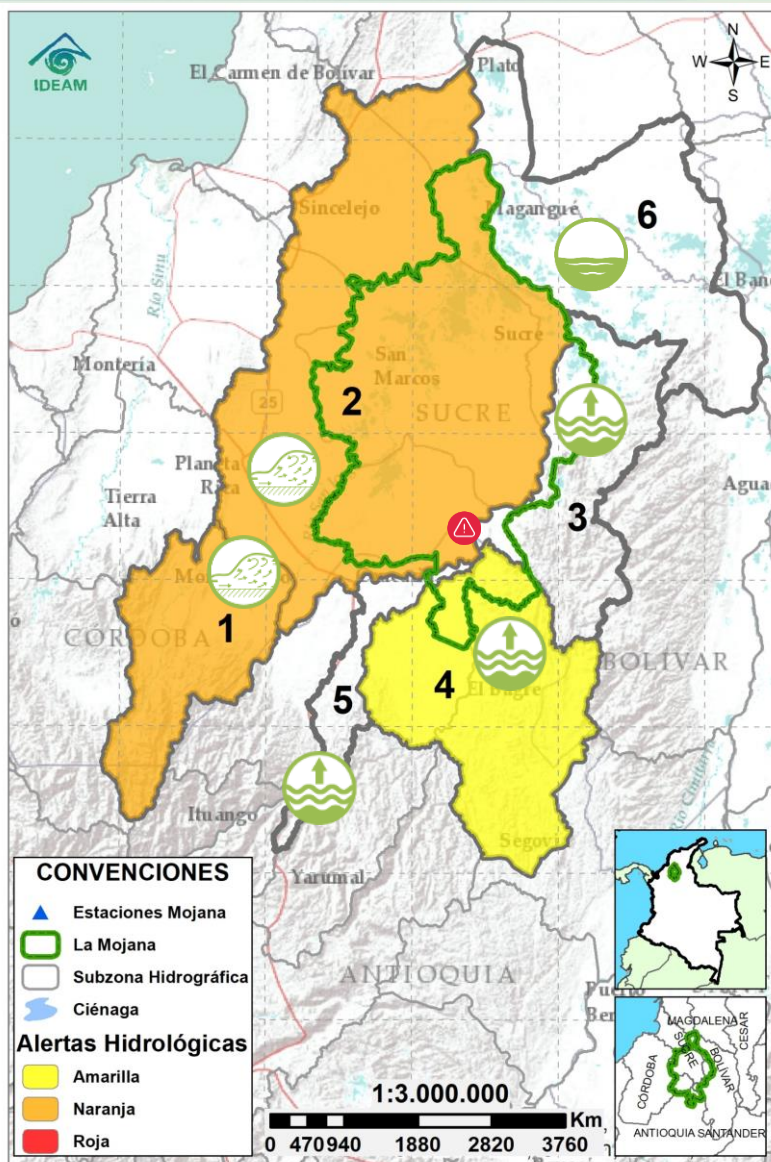
## 2.2 CONDICIONES HIDROLÓGICAS ACTUALES

**Descripción condiciones hidrológicas:** se tiene en alerta naranja toda la cuenca del río San Jorge, con atención a la probabilidad de crecientes en la parte alta y a la persistencia de ingreso del río Cauca en el rompedero Caregato, así como sectores inundados en la parte Baja. Por su parte el Bajo Nechí se baja a alerta amarilla ante la estabilización de niveles, sin embargo, no se descartan nuevos ascensos especialmente en las jornadas nocturnas.

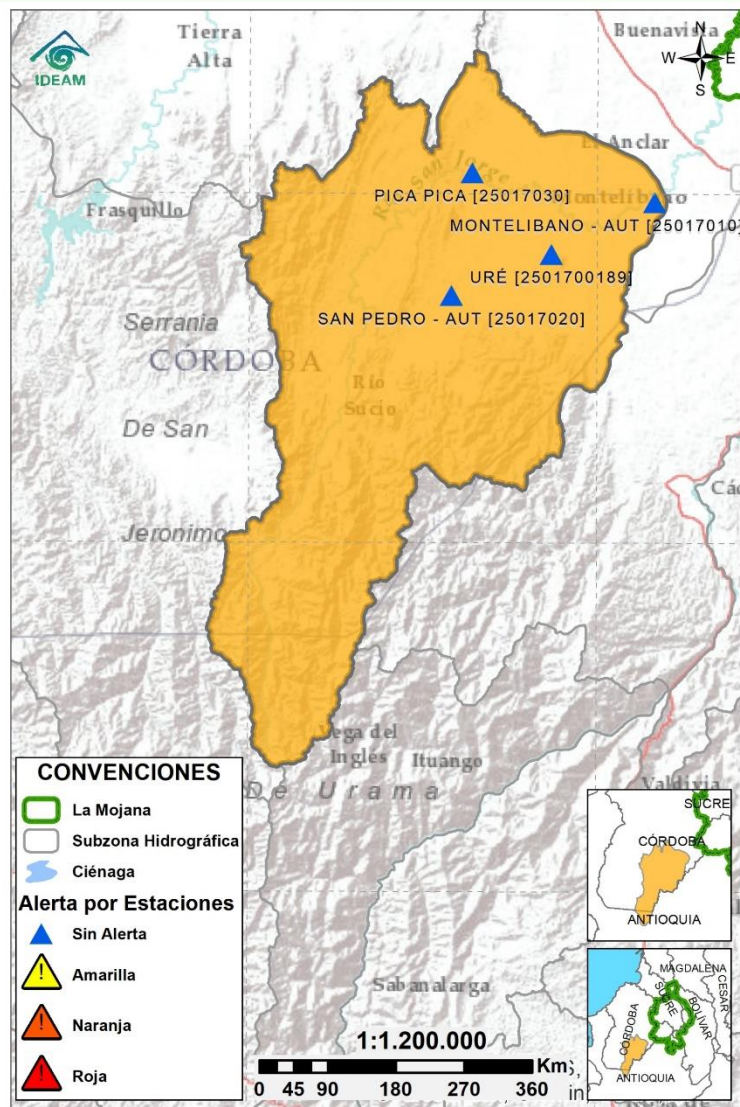
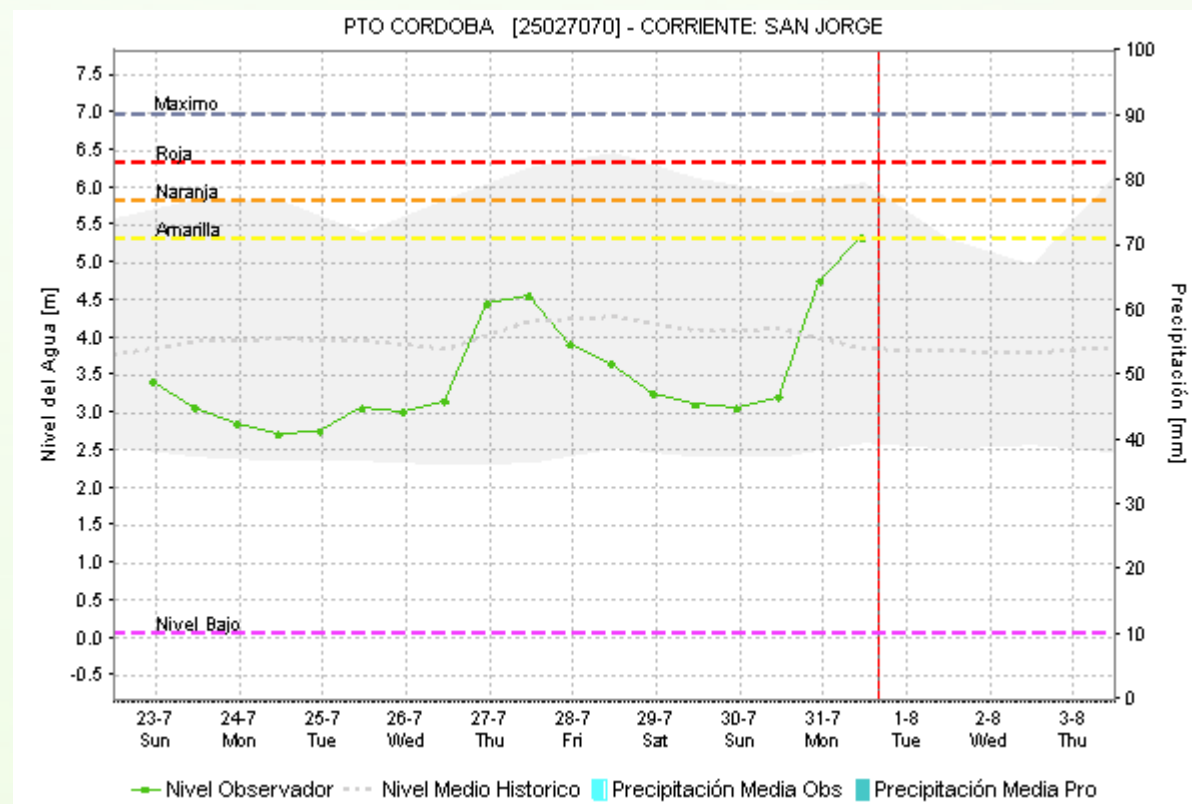
## 2.2.1 SUBZONA HIDROGRÁFICA DEL RÍO SAN JORGE CUENCA ALTA

Creciente súbita en el Alto San Jorge, con atención al río Uré en su recorrido por San José de Uré.

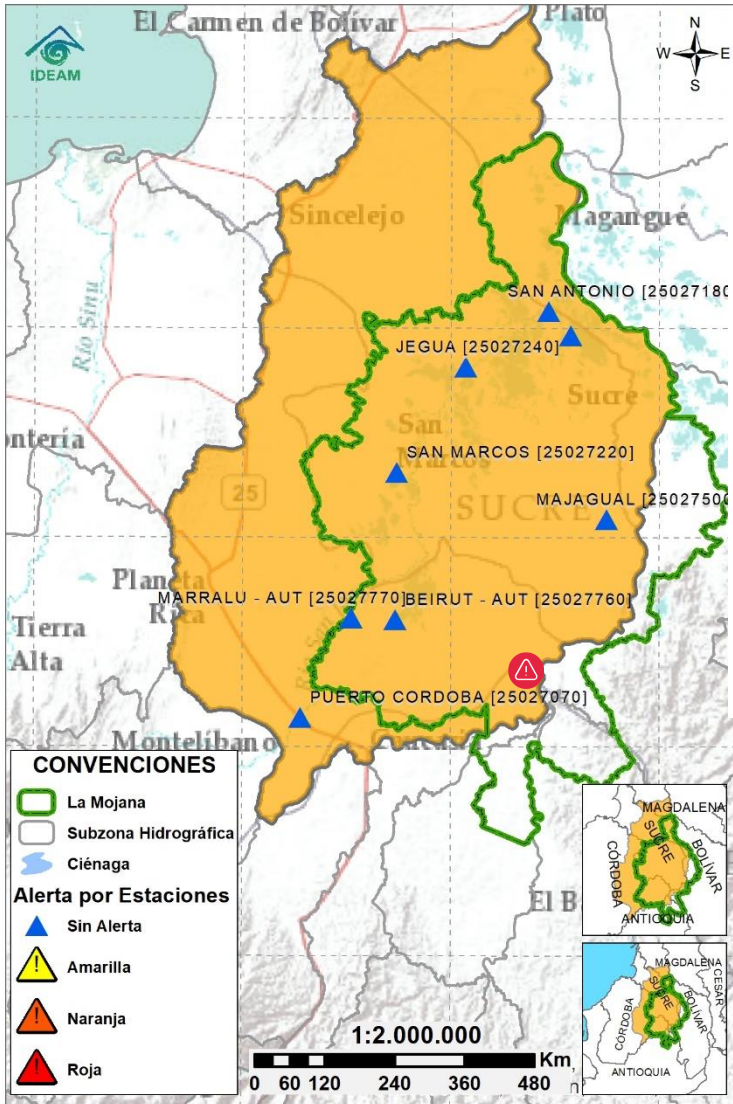
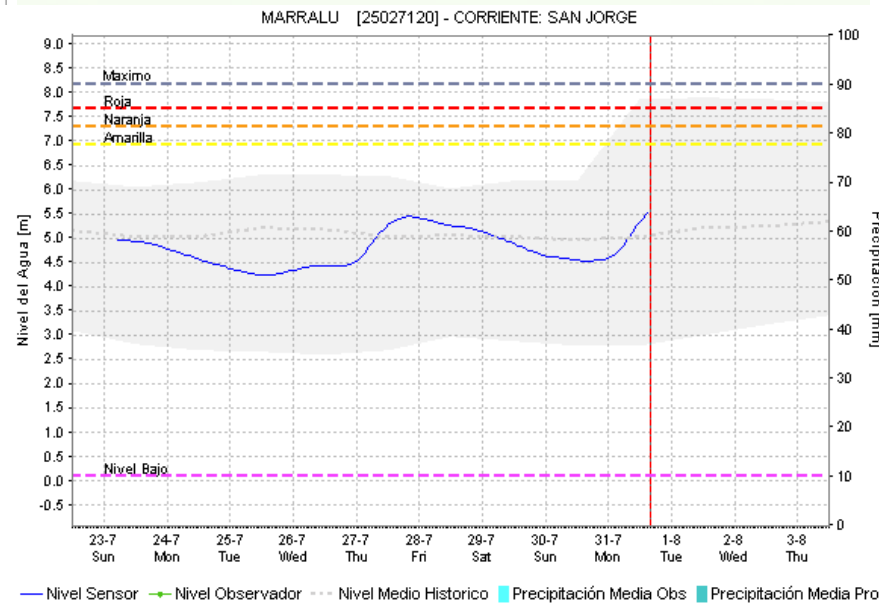
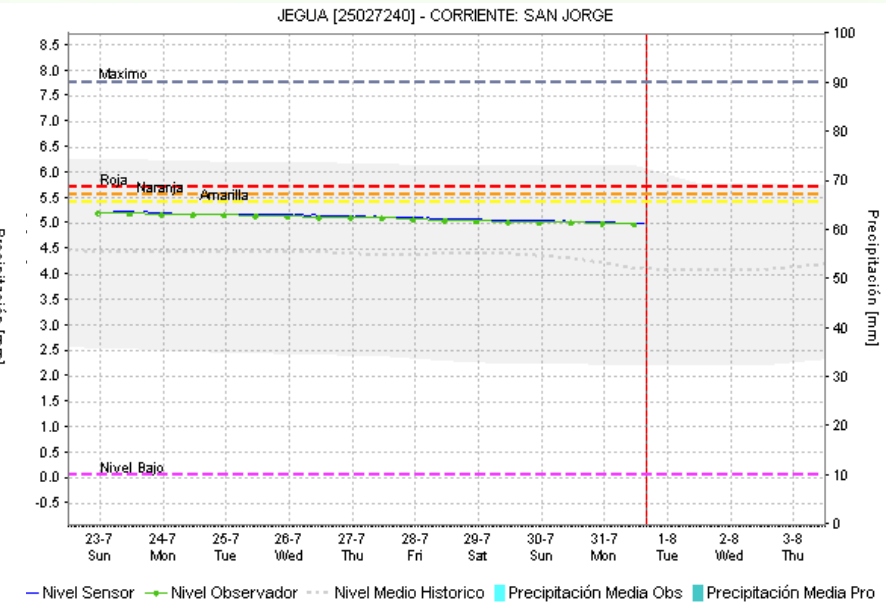
## 2.2.2 SUBZONA HIDROGRÁFICA DEL RÍO SAN JORGE CUENCA BAJA

Creciente en tránsito en el tramo La Apartada - Ayapel, la cual se verá reflejada, aguas abajo en los próximos días, persistencia de sectores inundados e ingreso del río Cauca en el sector Caregato.

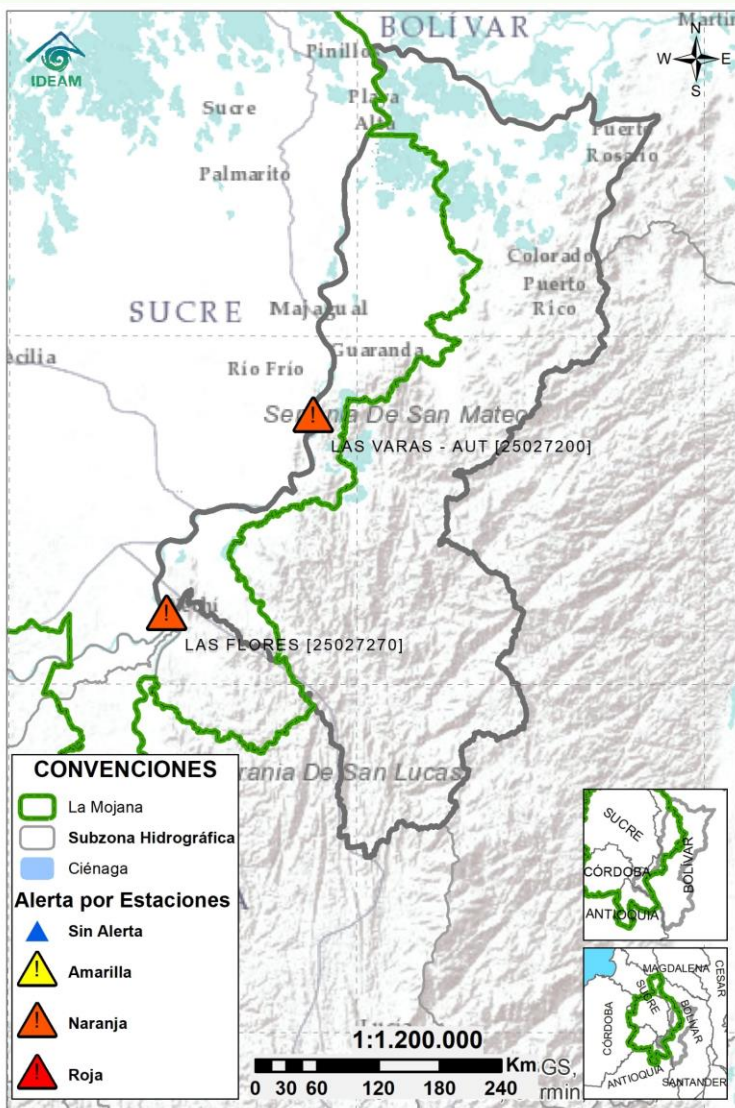
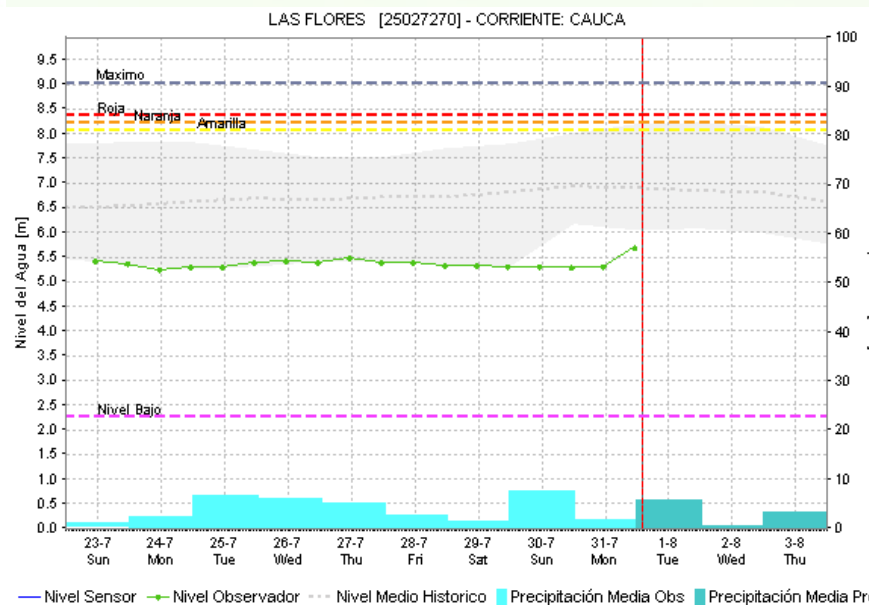
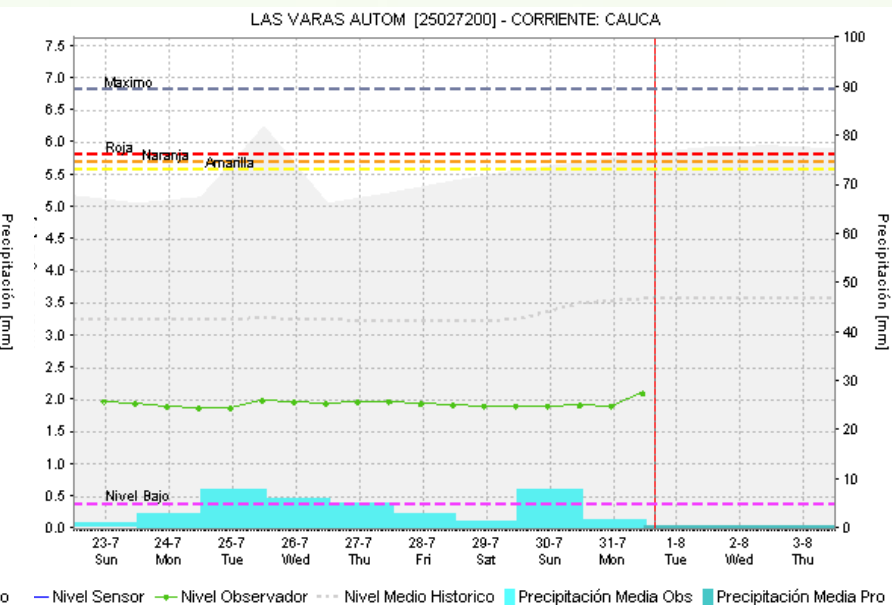
## 2.2.3 DIRECTOS AL BAJO CAUCA - CIÉNAGA LA RAYA ENTRE EL RÍO NECHÍ Y EL BRAZO DE LOBA

Subzona hidrográfica	Alerta	Descripción
Directos al bajo Cauca- Ciénaga La Raya entre el río Nechí y Brazo de Loba	Sin alerta	Ligeros ascensos en el río Cauca entre Nechí y Pinillos, condición que se prevé se mantendrá durante el día.

Alerta en el sector Caregato (San Jacinto del Cauca), por persistencia del ingreso del río Cauca hacia el Bajo San Jorge. <b>Nota (27/08/2021):</b> rompimiento del dique marginal del río Cauca en el sector Cara de Gato, generando ingreso de agua hacia el Bajo San Jorge. Emergencia activa hasta la fecha.

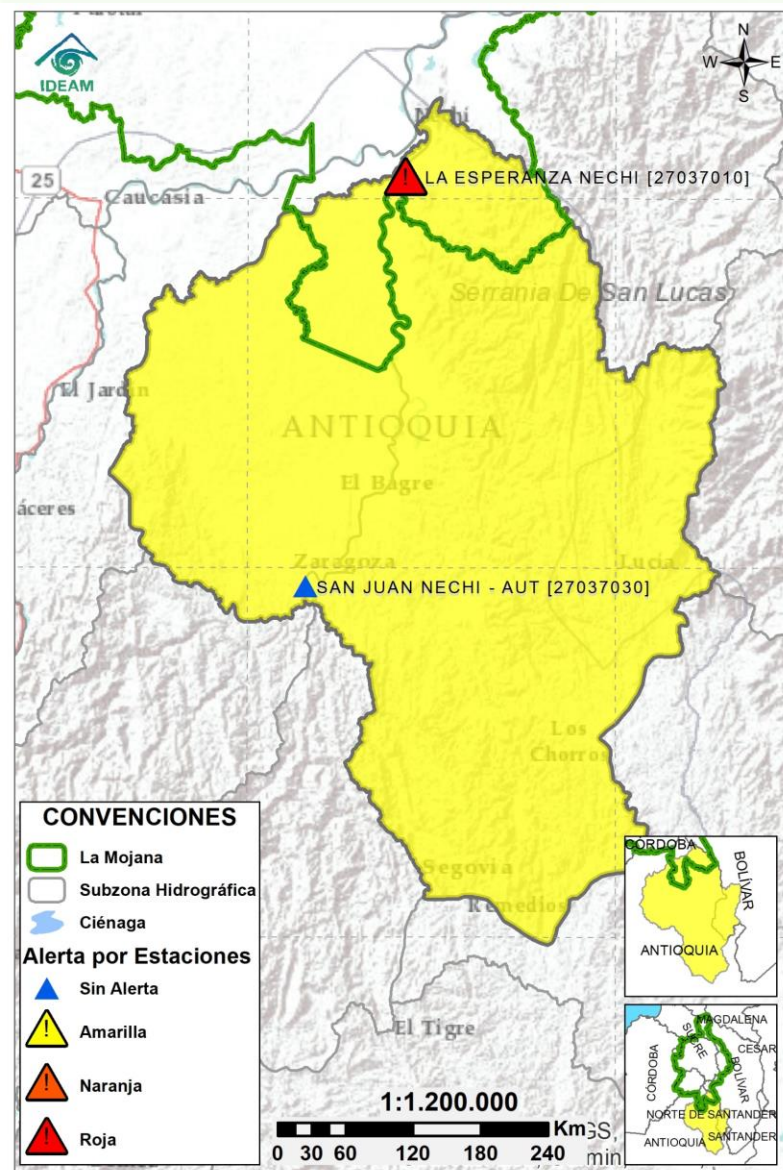
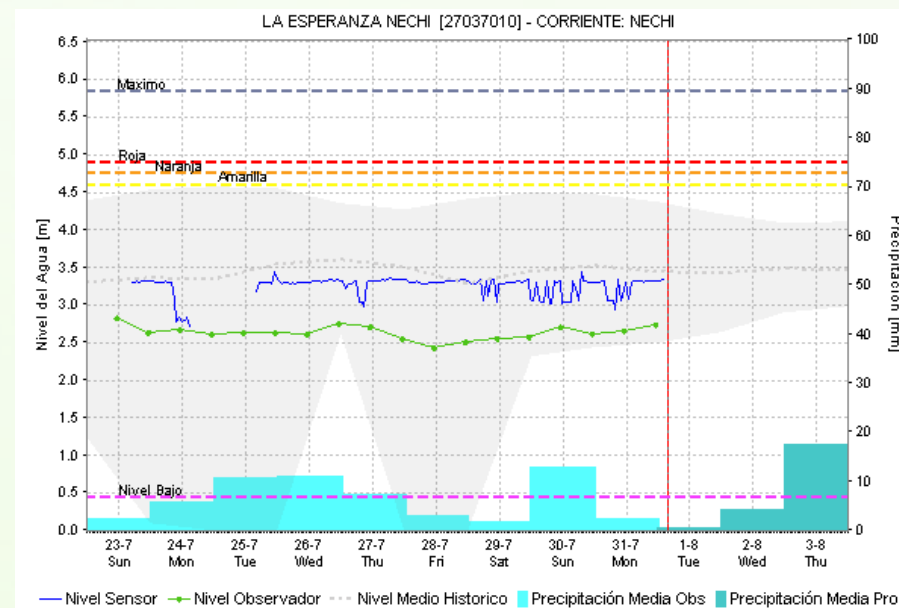
## 2.2.4 SUBZONA HIDROGRÁFICA DEL RÍO NECHÍ CUENCA BAJA

Ligeros ascensos de niveles en el río a la altura de Nechí, no se descartan nuevos ascensos con especial atención en los municipios de Zaragoza y El Bagre.

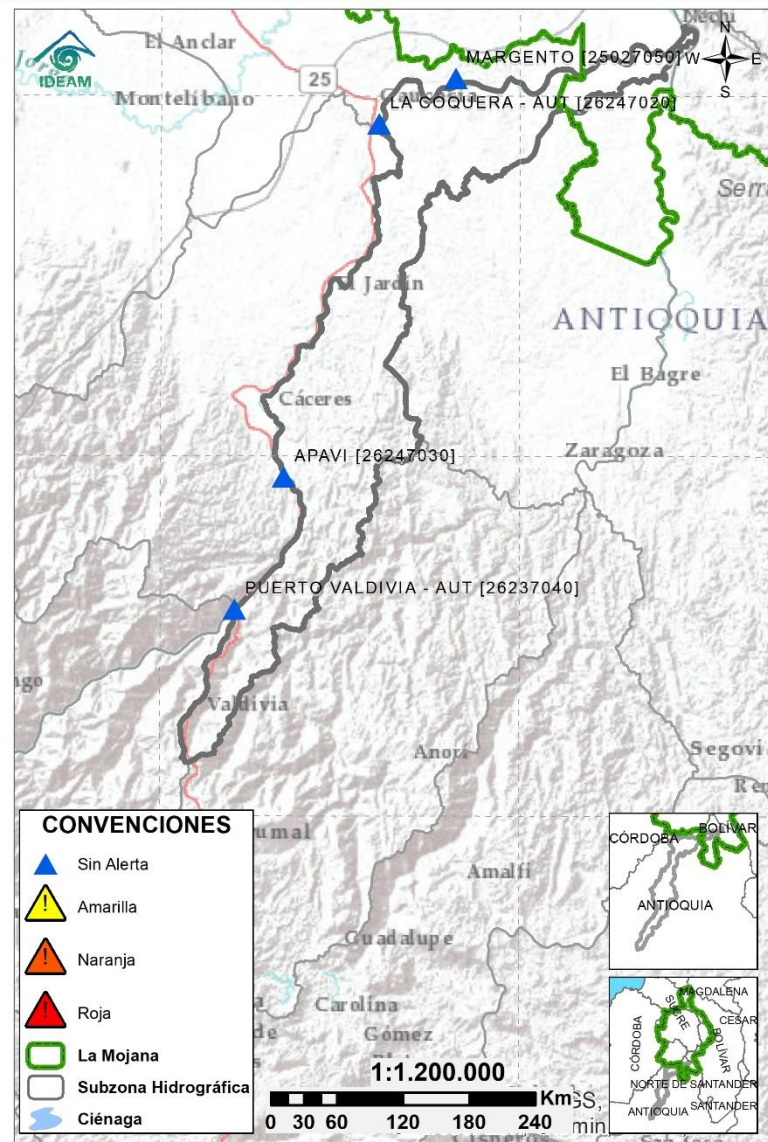
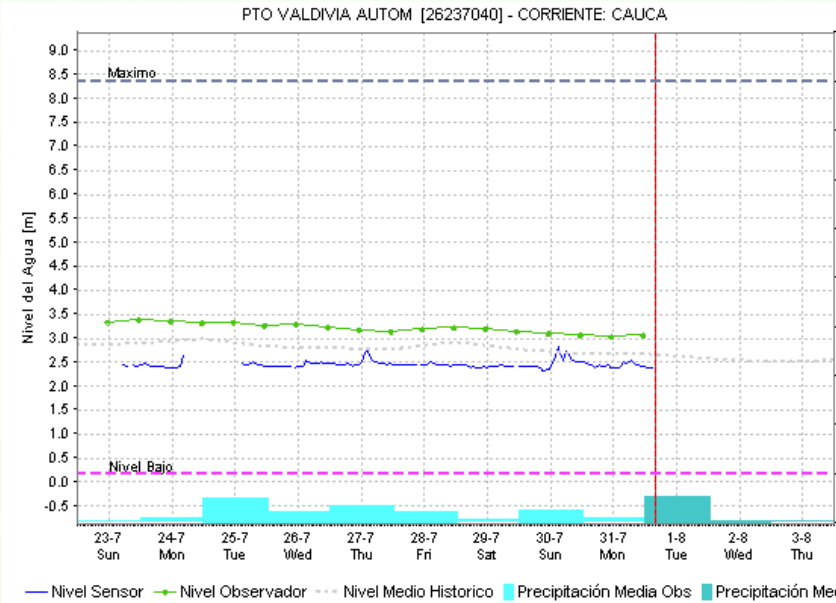
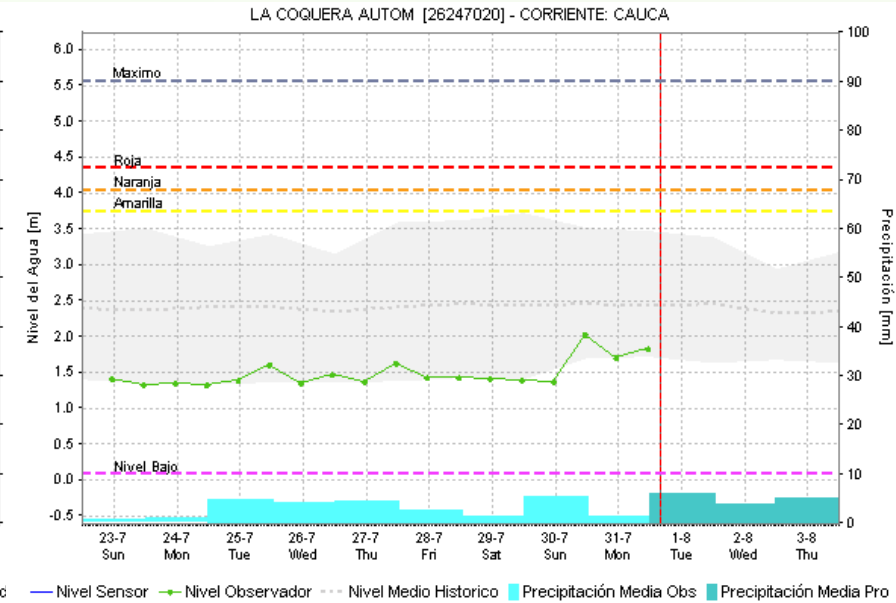
## 2.2.5 DIRECTOS AL CAUCA ENTRE PTO. VALDIVIA Y RÍO NECHÍ

Subzona hidrográfica	Alerta	Descripción
Directos al Cauca entre Pto. Valdivia y río Nechí	Sin alerta	Ascenso de niveles en el río Cauca en el tramo Cáceres – Nechí, condición que se prevé que se mantendrá los próximos días.

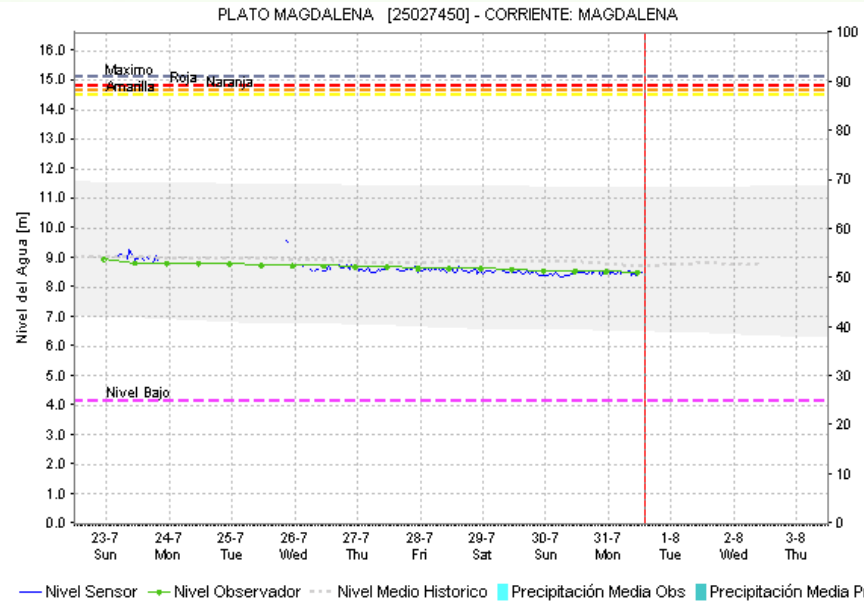
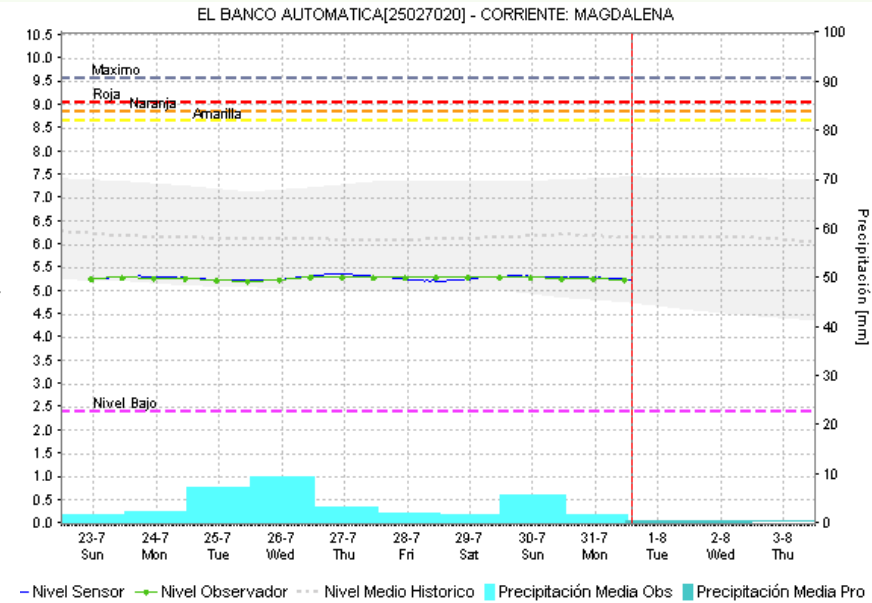
## 2.2.6 DIRECTOS AL BAJO MAGDALENA ENTRE EL BANCO Y EL PLATO

Subzona hidrográfica	Alerta	Descripción
Directos Bajo Magdalena entre el Banco y el Plato	Sin alerta	Predominio de niveles estables en el Bajo Magdalena, incluyendo el Brazo de Loba (municipios de Barranco de Loba, Pinillos, Magangué y Cicuco) y Brazo de Mompós (Mompós, San Zenón, Talaiga Nuevo, Santa Ana y Santa Bárbara de Pinto). Se prevé su estabilización en los próximos días.
