BOLETÍN HIDROMETEOROLÓGICO DE LA MOJANA

San Marcos, Sucre 03 de agosto de 2023
Hora de la actualización: 12:00 HLC

BOLETÍN No: 871

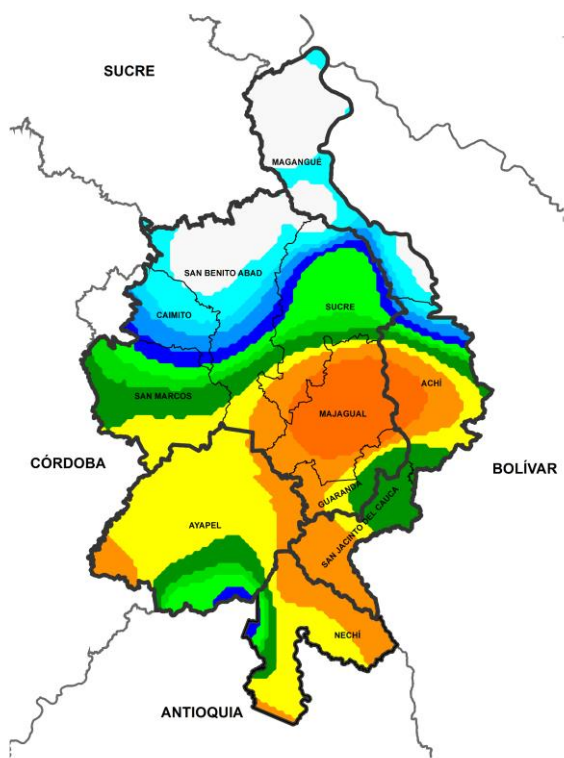
Precipitación acumulada
02/08/2023 (07:00) – 03/08/2023 (07:00).
Fuente: IDEAM

Precipitación: El día de ayer tuvimos lluvias por sectores en la región durante la noche y madrugada.

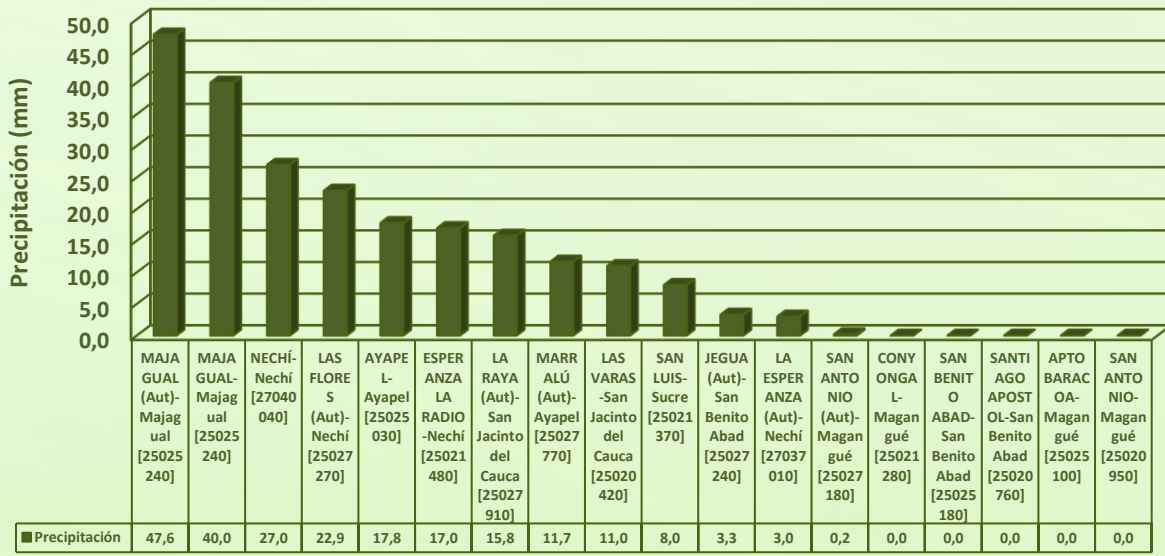
Lluvia Registrada el 02 Agosto de 2023

Temperatura: se registró una temperatura máxima de 35,5°C el día 02 de agosto a las 16:00 horas en el municipio de San Benito Abad y una mínima de 23,7°C en la madrugada del 03 de agosto en el municipio de Magangué.

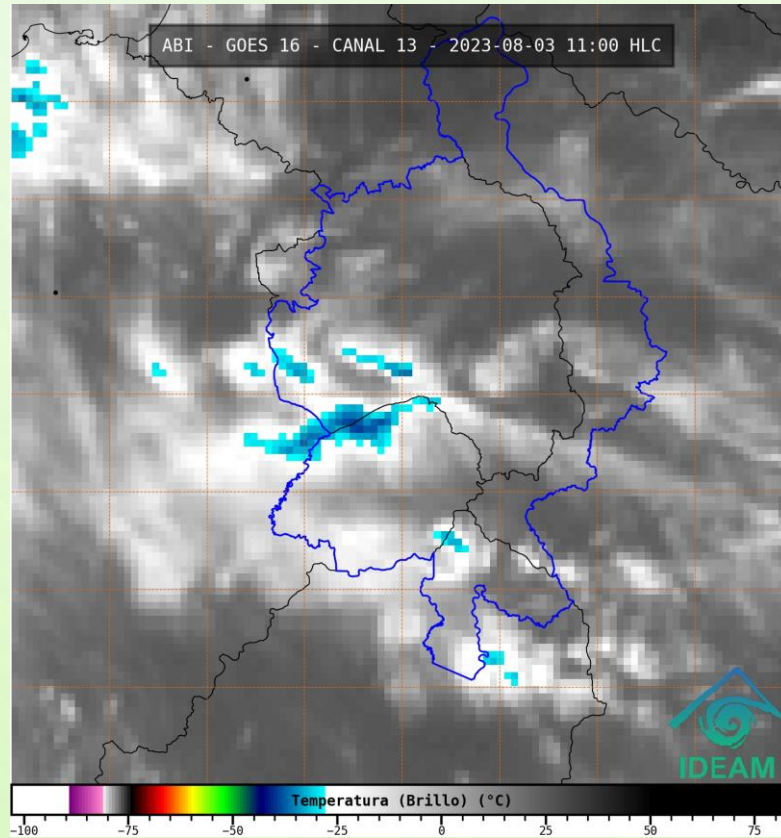
Imagen de satélite IR 11:00 HLC
Fuente: IDEAM

En las últimas horas ha predominado el tiempo seco

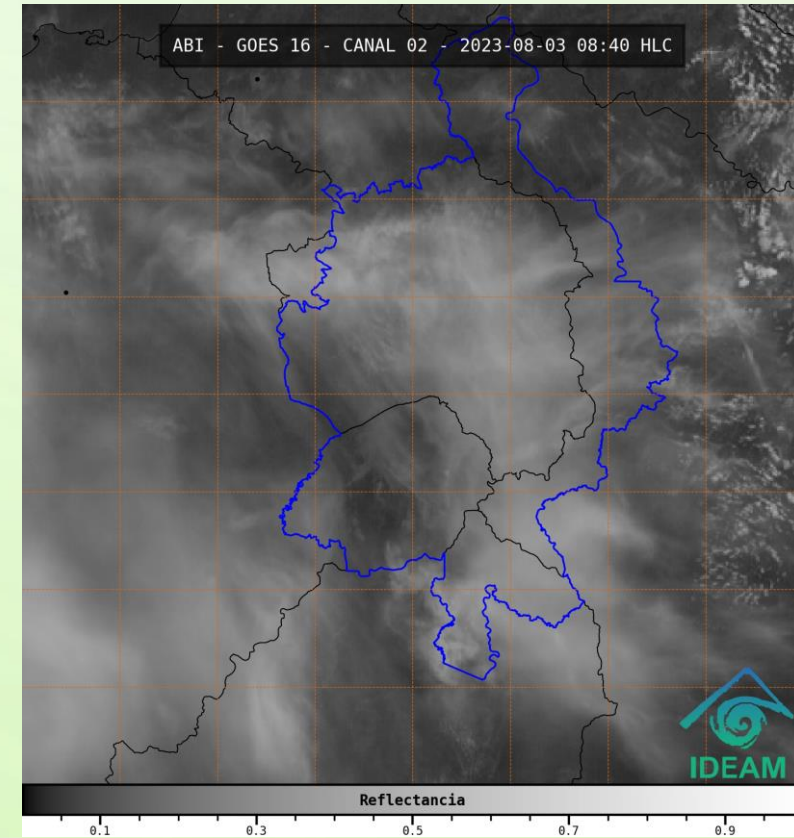
Imagen de satélite VIS 08:40 HLC
Fuente: IDEAM

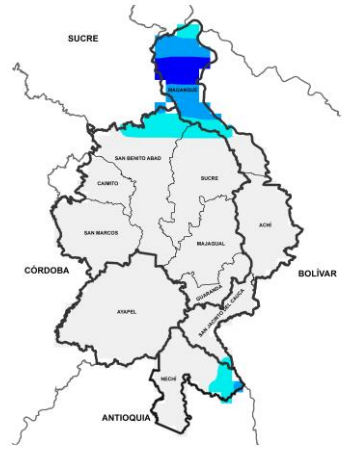
TARDE DEL 03 DE AGOSTO

Precipitación: se prevé una tarde seca y una noche y madrugada con lluvias por zonas en la región.

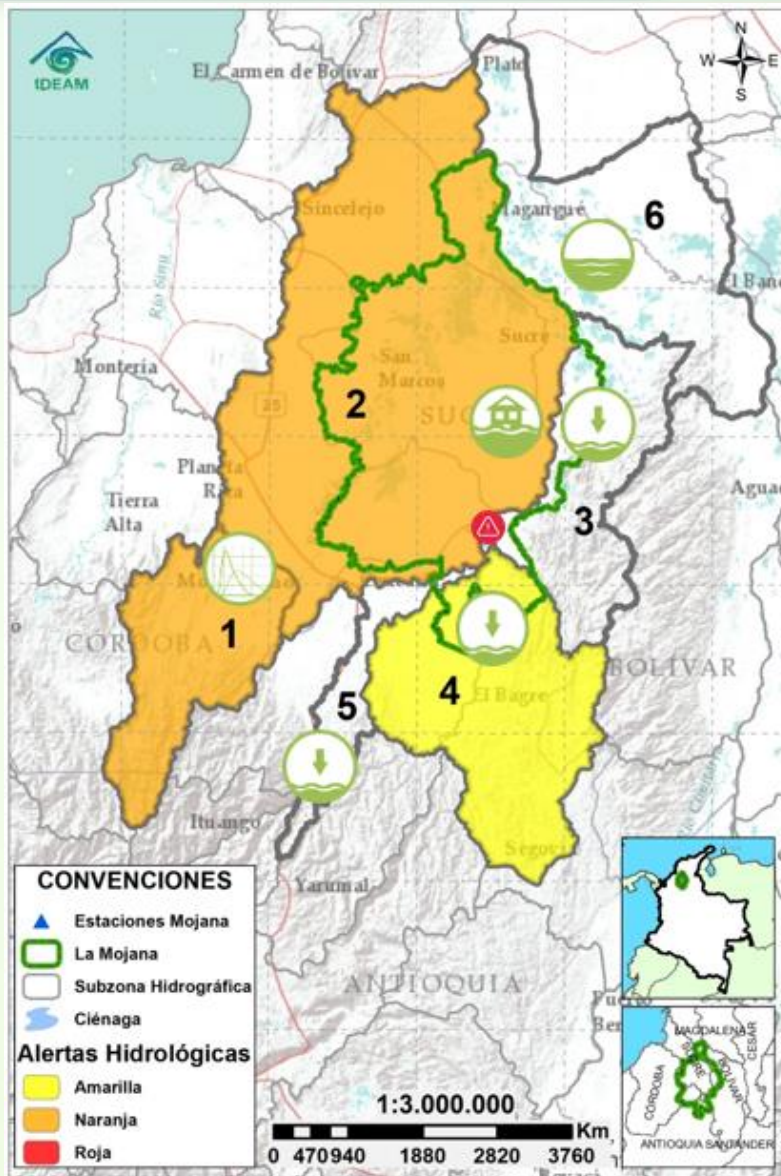
Condiciones hidrológicas antecedentes para el 02/08/2023

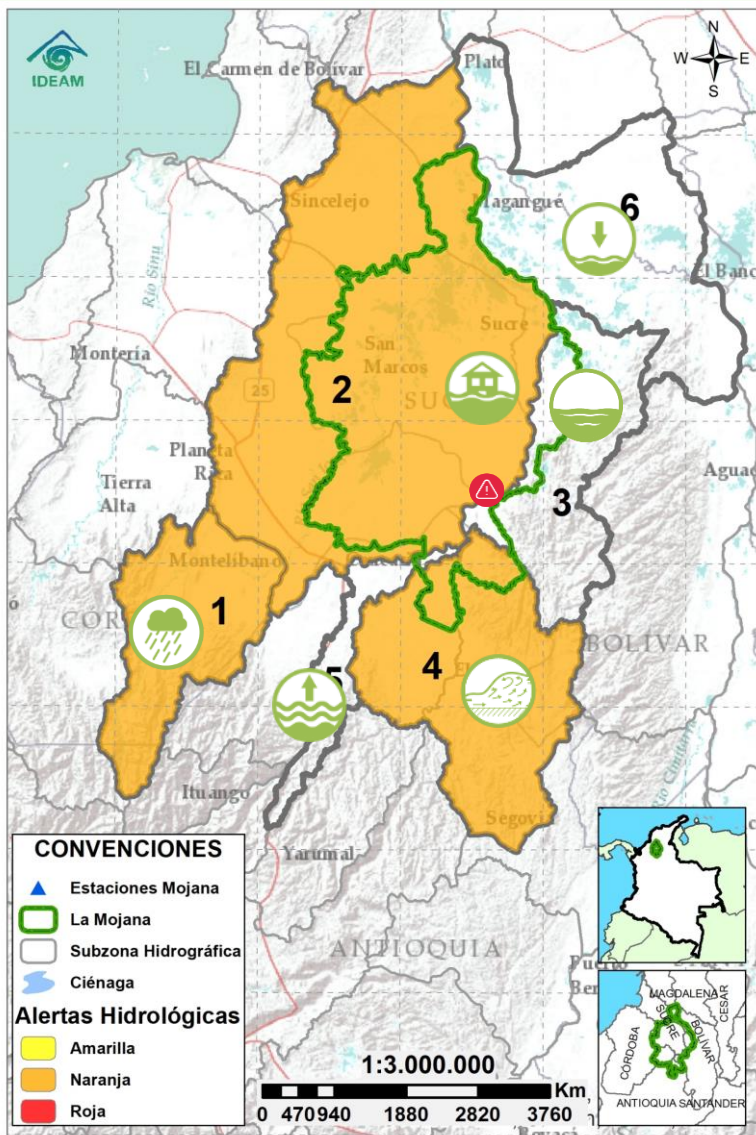
Descripción condiciones hidrológicas: se sube a alerta naranja el bajo Nechí por la creciente registrada en la Quebrada La Oca, a la altura de Zaragoza, la cual se verá reflejada, aguas abajo en el río Nechí; no se descartan nuevos ascensos, con especial atención en las jornadas nocturnas. Por su parte se mantiene en alerta naranja toda la cuenca del río San Jorge, con atención a la probabilidad de crecientes en la parte alta y a la persistencia de ingreso del río Cauca en el rompedero Caregato, así como sectores inundados en el municipio de Guaranda.

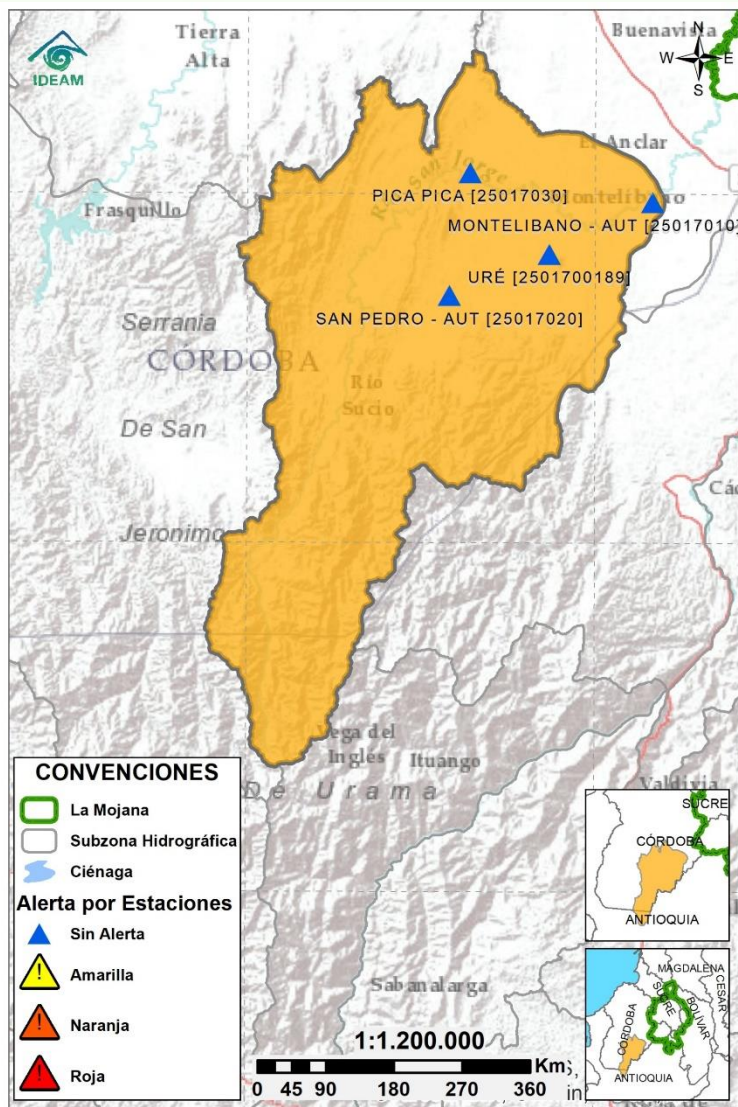
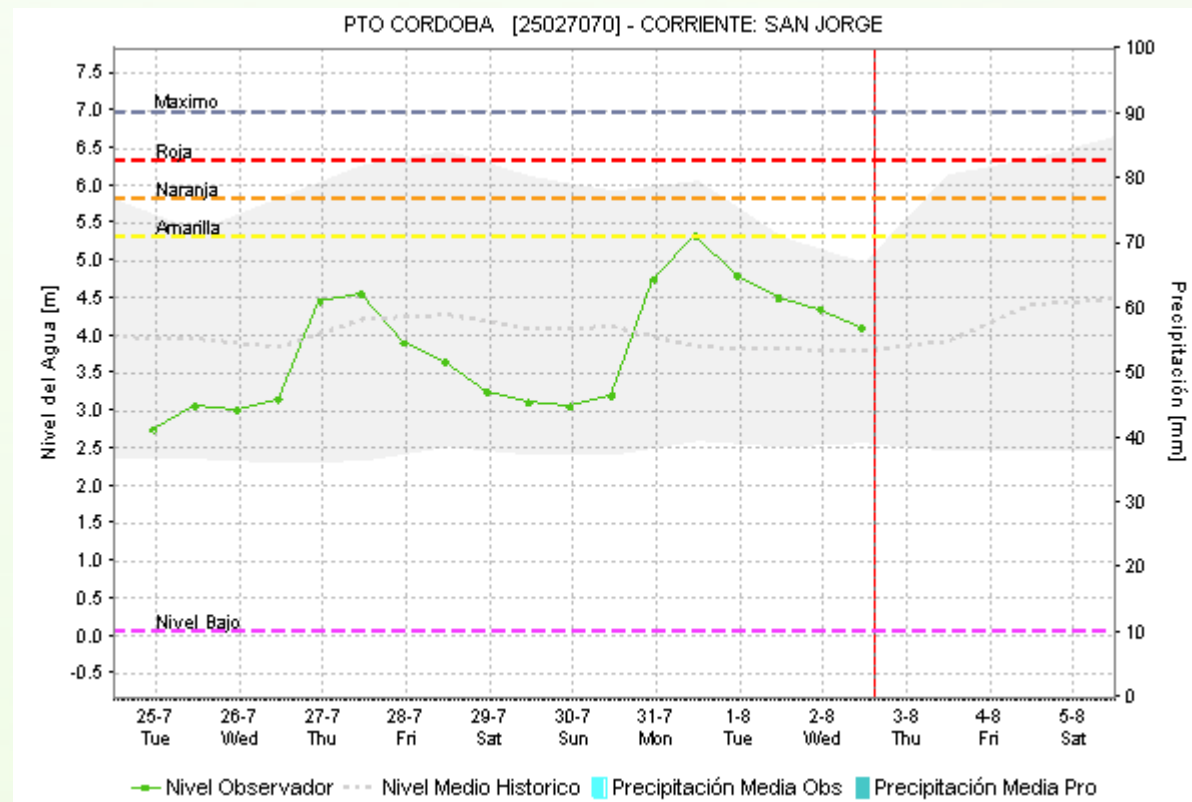
2.2.1 SUBZONA HIDROGRÁFICA DEL RÍO SAN JORGE CUENCA ALTA

Probabilidad de incrementos de nivel en el Alto San Jorge, especialmente en la noche y madrugada.

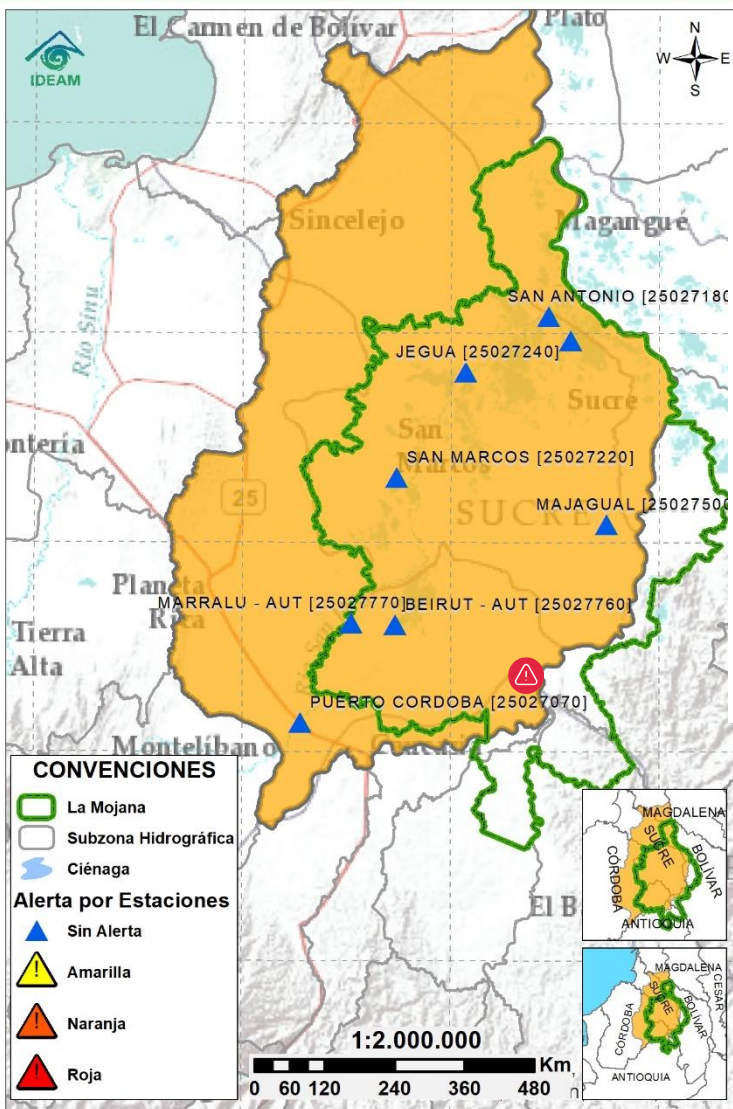
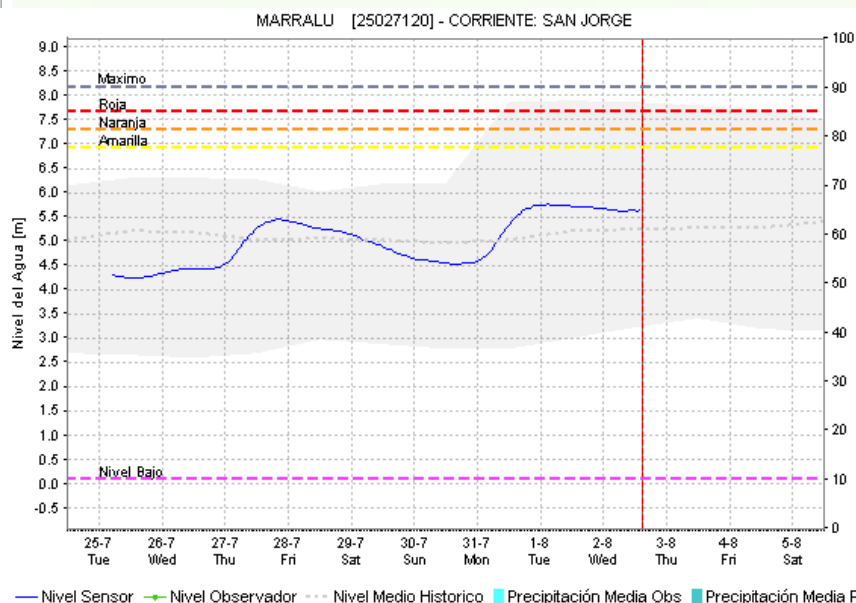
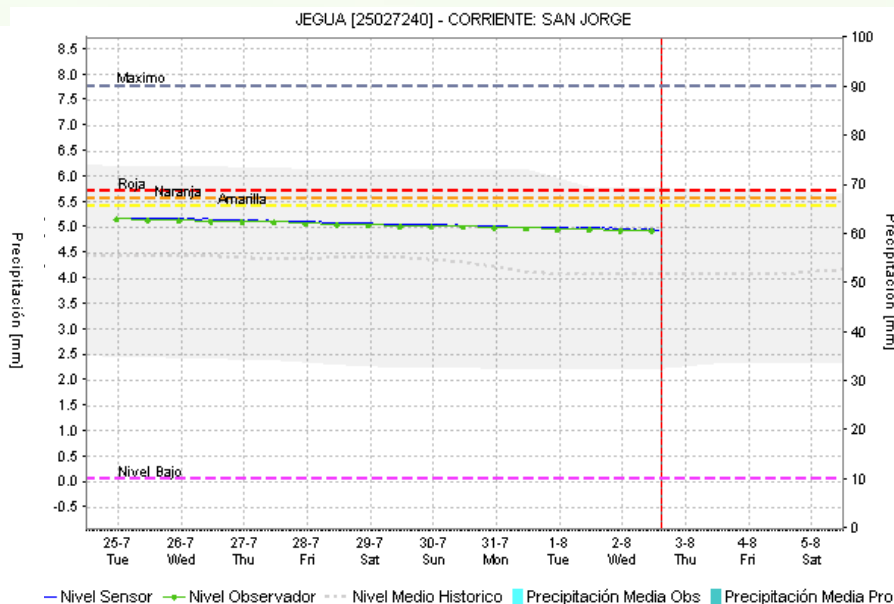
2.2.2 SUBZONA HIDROGRÁFICA DEL RÍO SAN JORGE CUENCA BAJA

Subzona hidrográfica	Alerta	Descripción
Cuenca baja del río San Jorge		Altos niveles en el río San Jorge debido a los incrementos presentados en la parte alta y la persistencia del ingreso del Cauca por el rompedero Caregato.
		Alerta puntual debido al registro de afectaciones por desbordamiento del caño Rabón, en el sector de Nueva Esperanza - Municipio Guaranda, Sucre (01/08/2023)

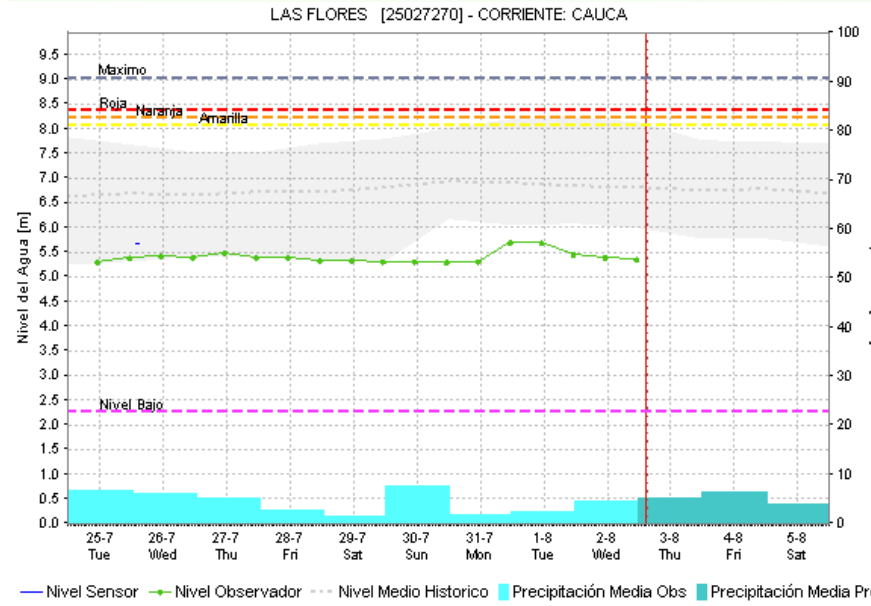
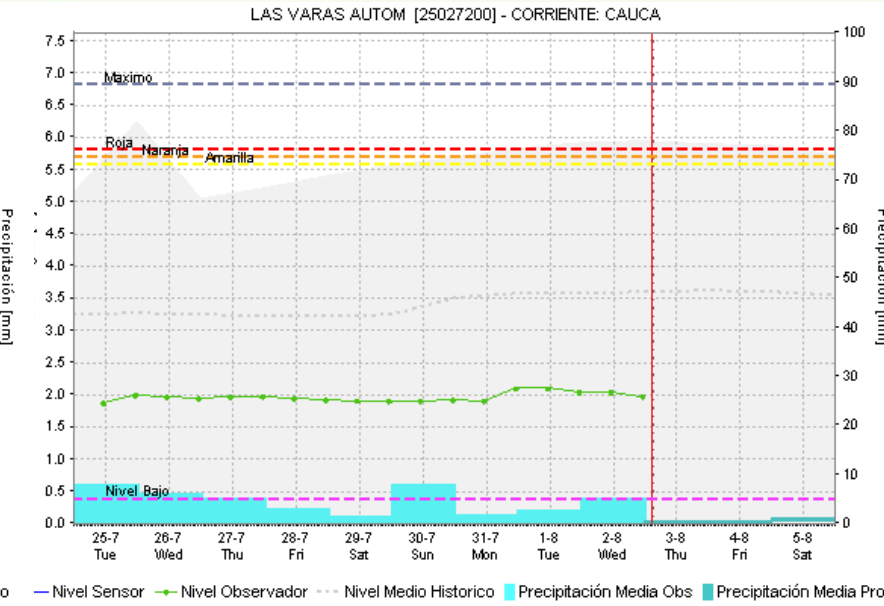
2.2.3 DIRECTOS AL BAJO CAUCA - CIÉNAGA LA RAYA ENTRE EL RÍO NECHÍ Y EL BRAZO DE LOBA

Subzona hidrográfica	Alerta	Descripción
Directos al bajo Cauca- Ciénaga La Raya entre el río Nechí y Brazo de Loba	Sin alerta	Niveles estables del río Cauca entre Nechí y Pinillos, se prevén ascensos durante el día.

Alerta en el sector Caregato (San Jacinto del Cauca), por persistencia del ingreso del río Cauca hacia el Bajo San Jorge. Nota (27/08/2021): rompimiento del dique marginal del río Cauca en el sector Cara de Gato, generando ingreso de agua hacia el Bajo San Jorge. Emergencia activa hasta la fecha.

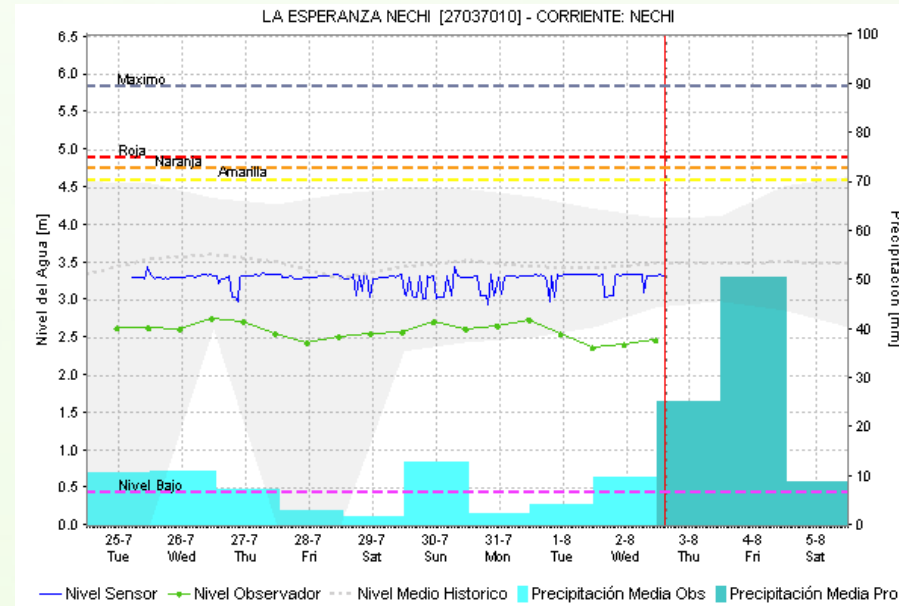
2.2.4 SUBZONA HIDROGRÁFICA DEL RÍO NECHÍ CUENCA BAJA

Creciente en tránsito de la Quebrada La Oca, a la altura de Zaragoza, la cual se verá reflejada agua abajo en el río Nechí; no se descartan nuevos ascensos, especial atención a los municipios de Zaragoza y El Bagre.

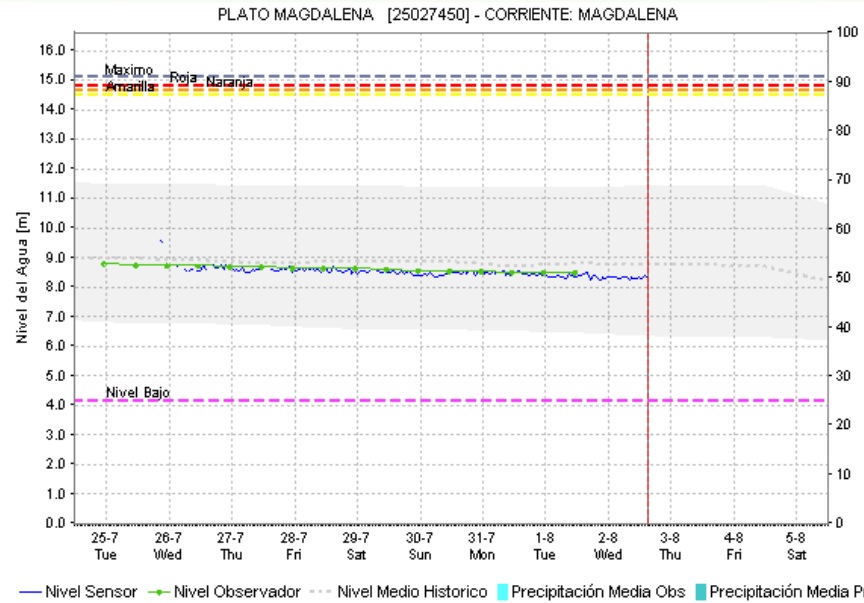
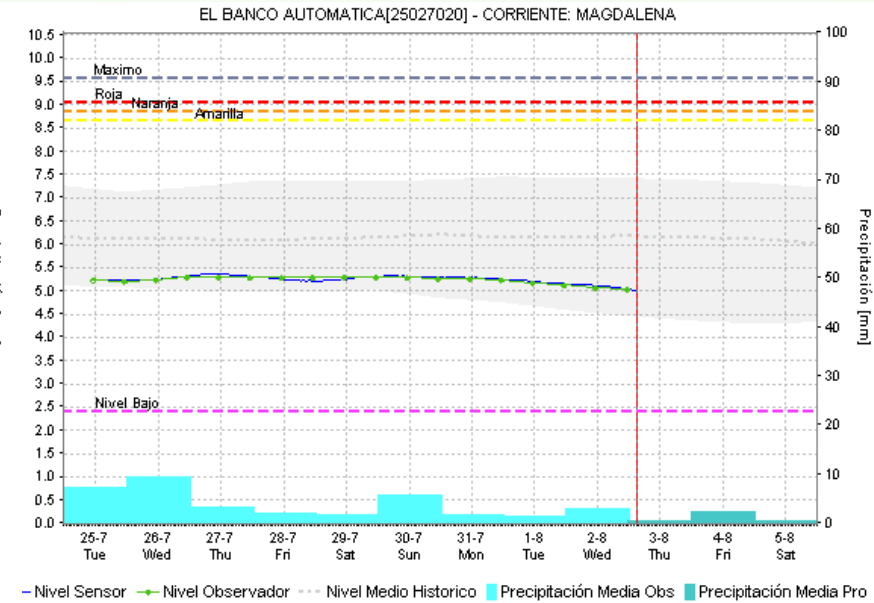
2.2.6 DIRECTOS AL BAJO MAGDALENA ENTRE EL BANCO Y EL PLATO

Subzona hidrográfica	Alerta	Descripción
Directos Bajo Magdalena entre el Banco y el Plato	Sin alerta	Tendencia al descenso de los niveles en el Bajo Magdalena, incluyendo el Brazo de Loba (municipios de Barranco de Loba, Pinillos, Magangué y Cicuco) y Brazo de Mompós (Mompós, San Zenón, Talaiga Nuevo, Santa Ana y Santa Bárbara de Pinto). Se prevé que esta condición prevalezca.
