# BOLETÍN HIDROMETEOROLÓGICO DE LA MOJANA

San Marcos, Sucre 04 de agosto de 2023  
Hora de la actualización: 12:00 HLC

BOLETÍN No: 872

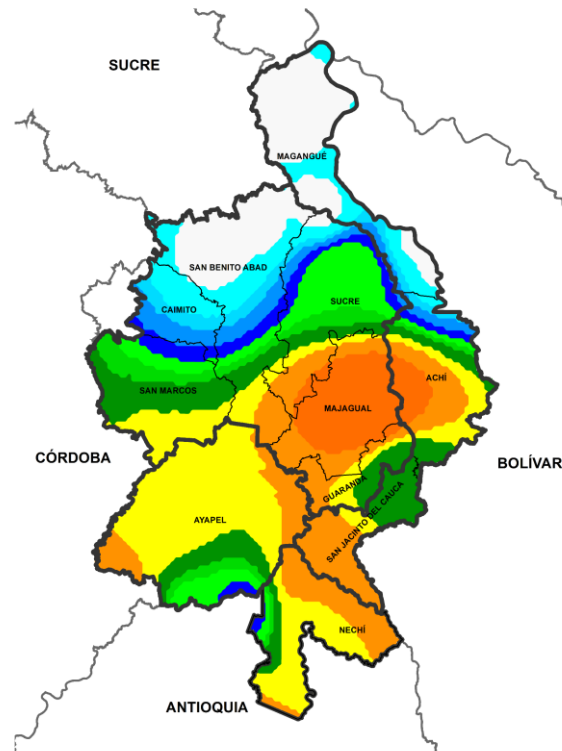
Precipitación acumulada  
03/08/2023 (07:00) – 04/08/2023 (07:00).  
Fuente: IDEAM

**Precipitación:** durante la jornada nocturna tuvimos lluvias en la región, que tuvieron mayor intensidad sobre los municipios de Ayapel, San Marcos y Caimito.

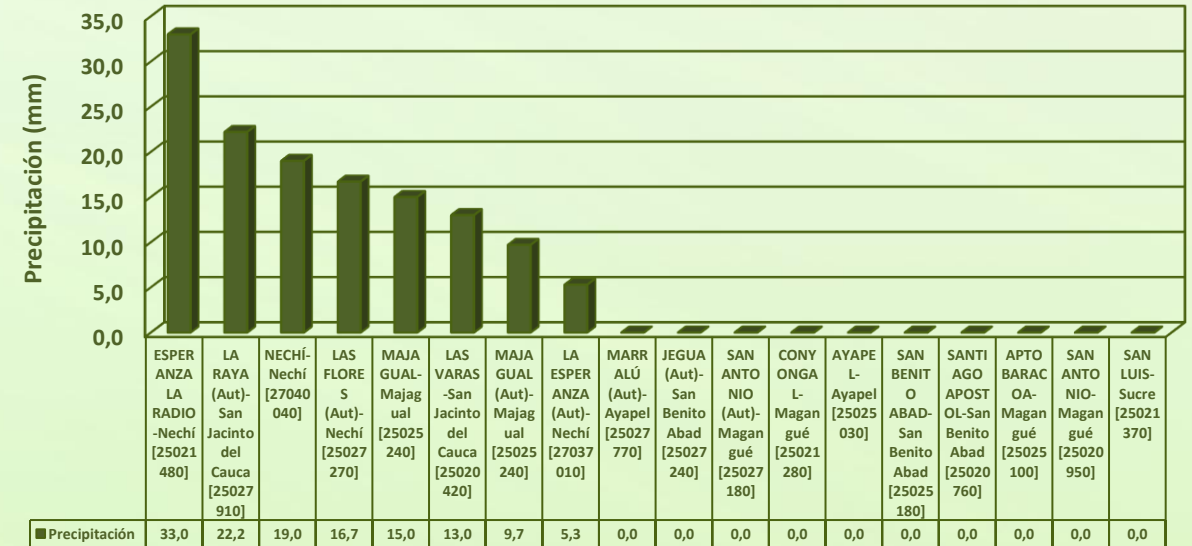
## Lluvia Registrada el 03 Agosto de 2023

**Temperatura:** se registró una temperatura máxima de 35,9°C el día 03 de agosto a las 17:00 horas en el municipio de Magangué y una mínima de 24,7°C en la madrugada del 04 de agosto.

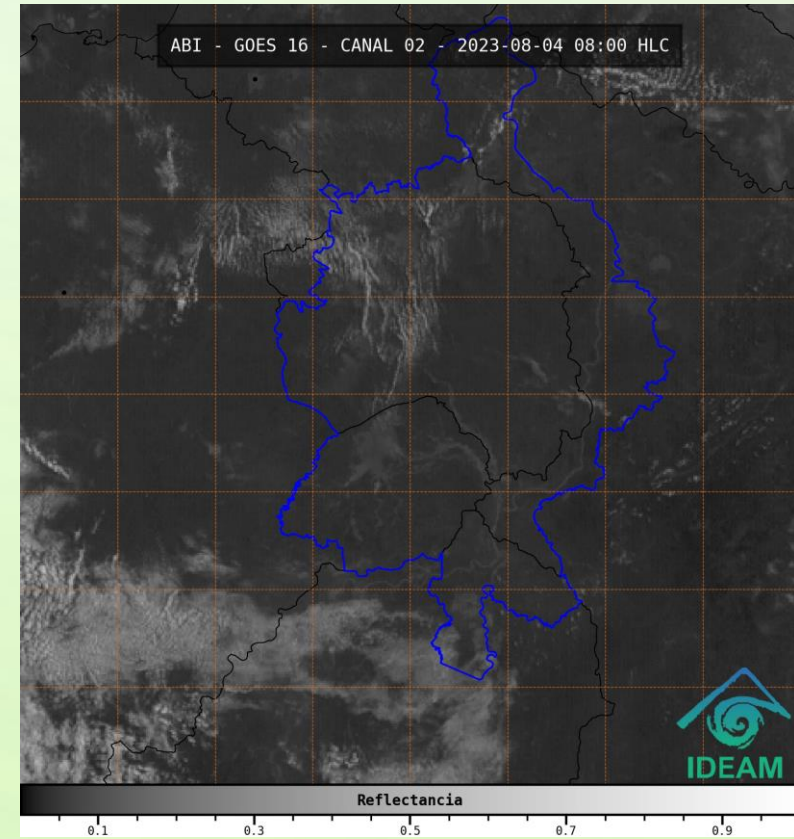
Imagen de satélite VIS 08:00 HLC  
Fuente: IDEAM

En las últimas horas ha predominado el tiempo seco

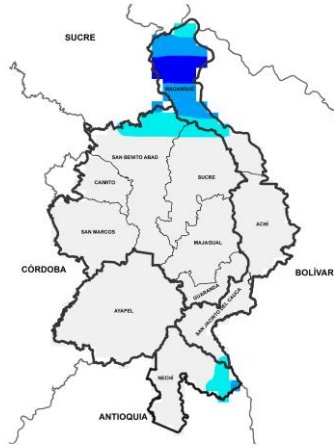
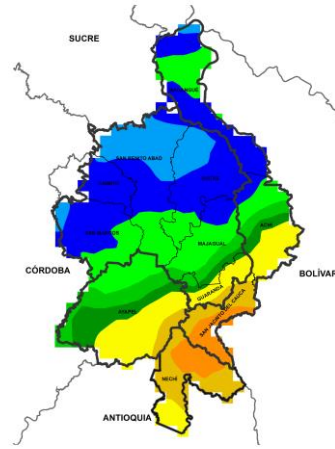
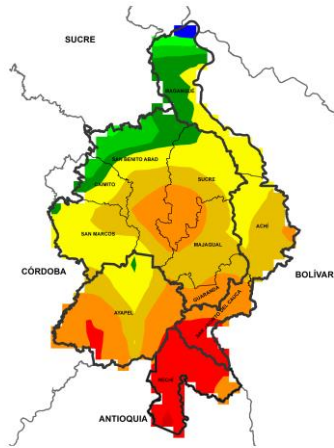
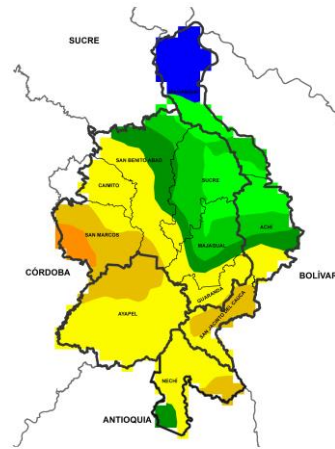
TARDE DEL 04 DE AGOSTO

NOCHE DEL 04 DE AGOSTO

MADRUGADA DEL 05 DE AGOSTO

ACUMULADO DEL 04 AL 05 DE AGOSTO

**Precipitación:** se prevé que tanto para hoy como para el fin de semana tengamos tardes secas y jornadas nocturnas con lluvias en el territorio mojanero.

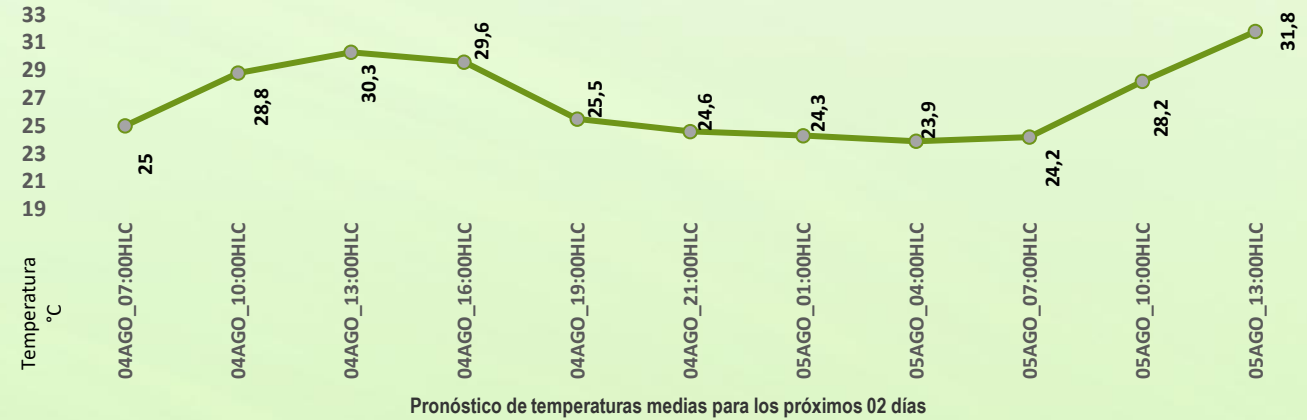
Día	Jornada	Temperatura Máxima	Nubosidad	Tipo de Precipitación	Probabilidad de Lluvia(%)
03 DE AGOSTO DE 2023	Tarde	34°C	Parcialmente nublado	Sin lluvias	30%
	Noche	25°C	Nublado	Lluvias	70%

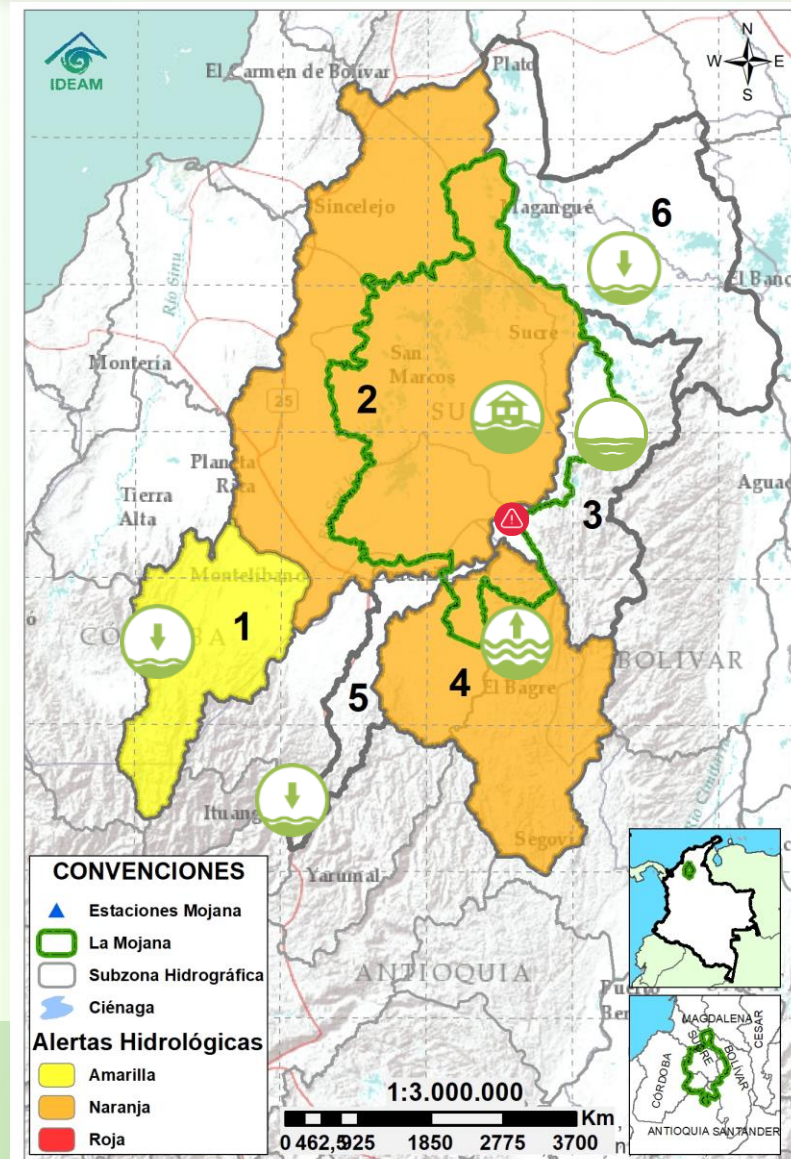
**Descripción condiciones hidrológicas:** se mantiene en alerta naranja la cuenca baja del río San Jorge, con atención a la persistencia de ingreso del río Cauca en el rompedero Caregato, así como de sectores inundados en el municipio de Guaranda. Por su parte, el bajo Nechí, se tiene en alerta naranja con predominio de niveles en ascenso, comportamiento que se mantendrá durante el fin de semana, con especial atención a las jornadas nocturnas.

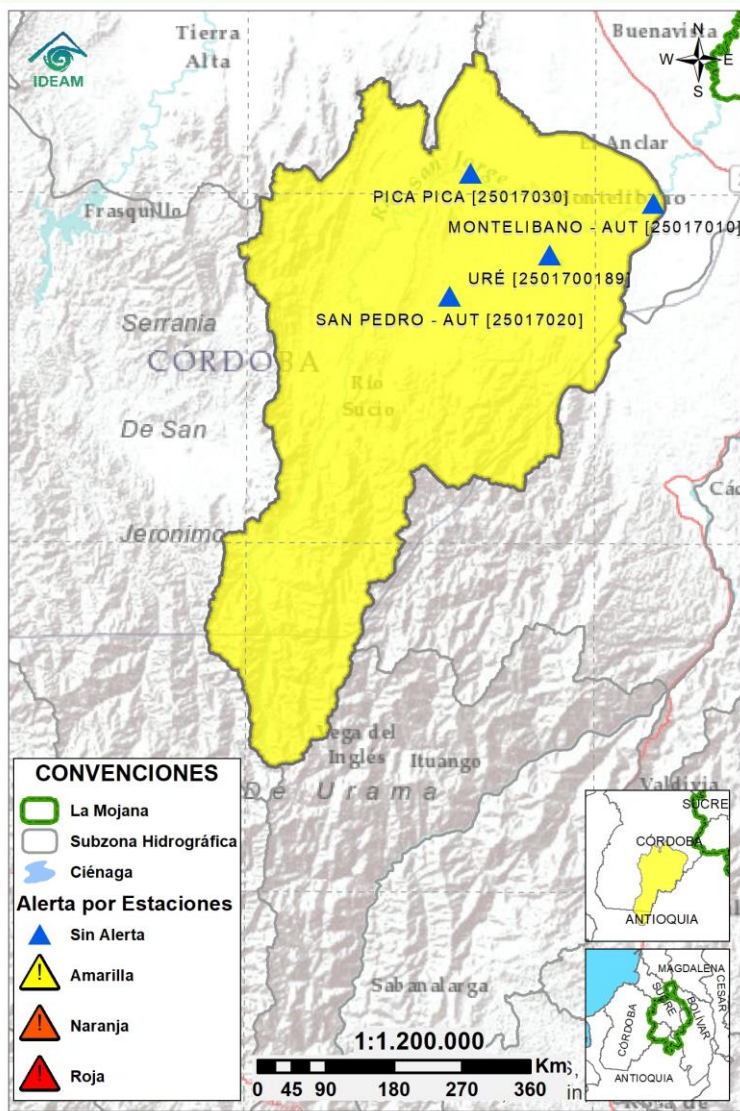
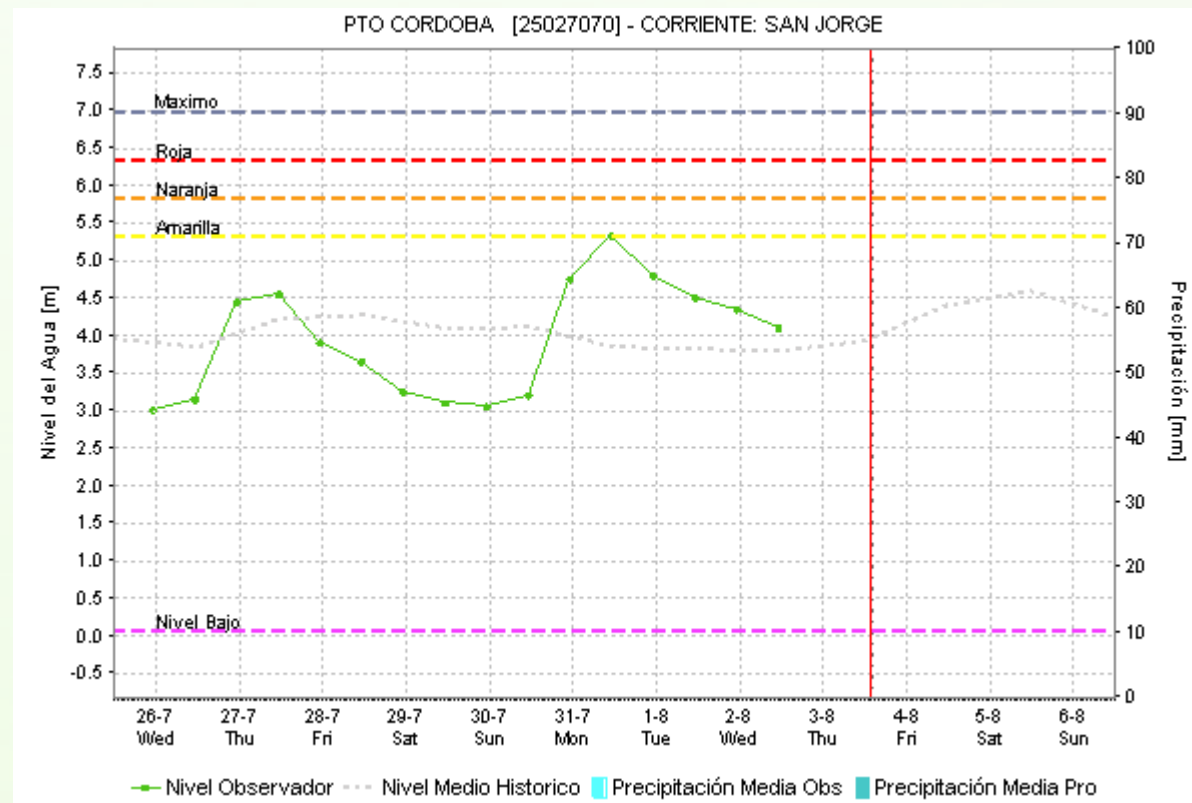
## 2.2.1 SUBZONA HIDROGRÁFICA DEL RÍO SAN JORGE CUENCA ALTA

Subzona hidrográfica	Alerta	Descripción
Cuenca alta del río San Jorge		Predominio de niveles en descenso. Para el fin de semana se prevén ligeras variaciones.

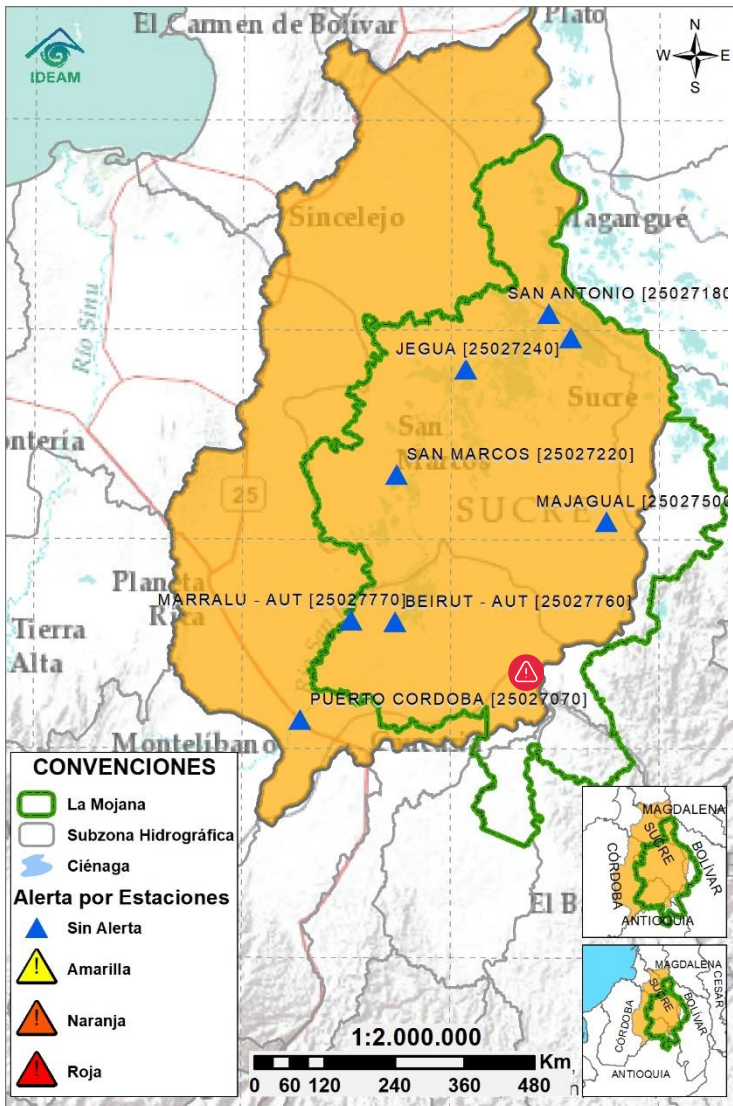
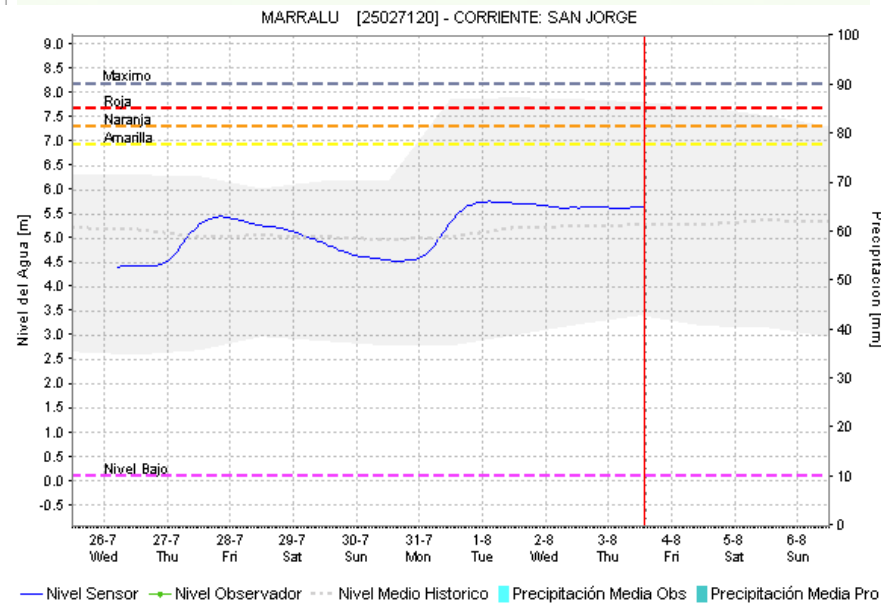
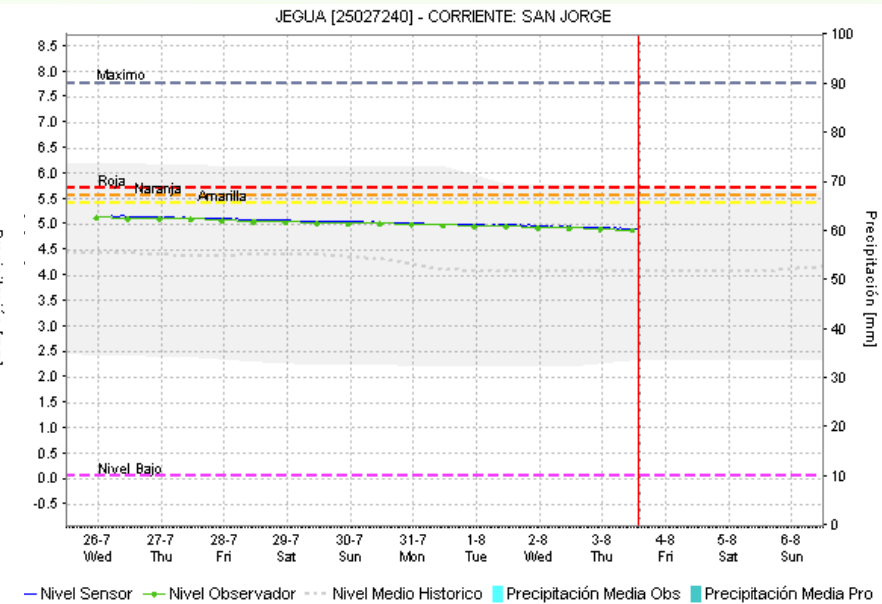
## 2.2.2 SUBZONA HIDROGRÁFICA DEL RÍO SAN JORGE CUENCA BAJA

Persistencia del ingreso del Cauca por el rompedero Caregato, así como de sectores con inundaciones.

Alerta puntual debido a inundaciones por desbordamiento del caño Rabón, en el sector de Nueva Esperanza - Municipio Guaranda, Sucre (01/08/2023)

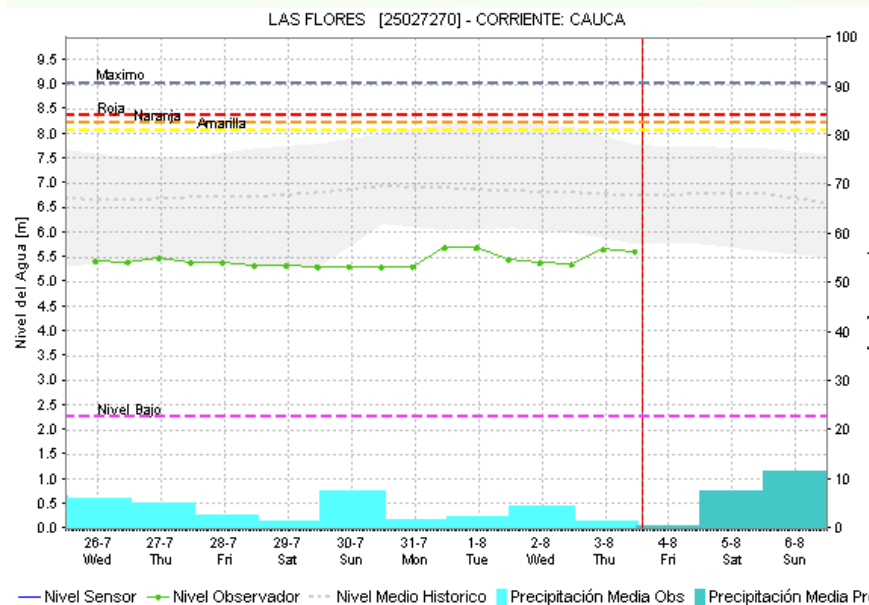
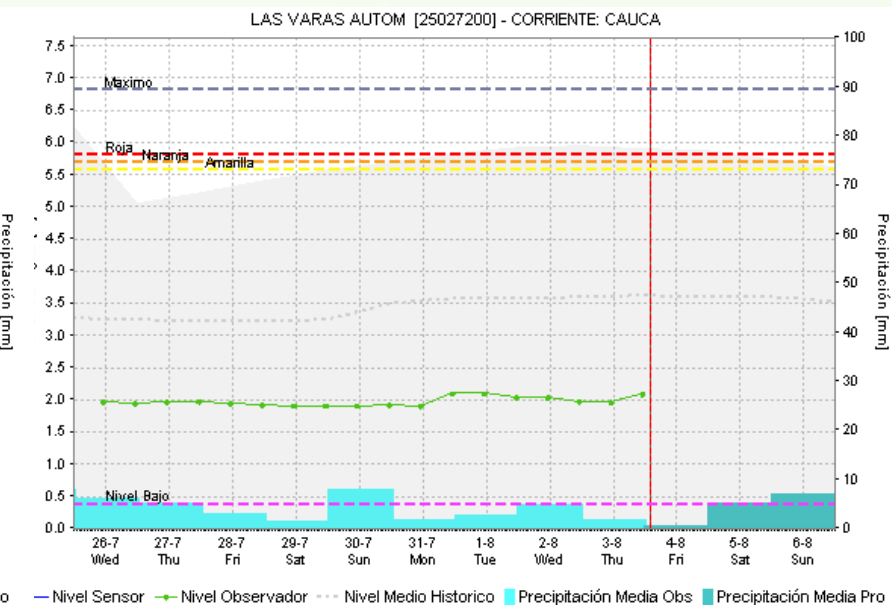
## 2.2.3 DIRECTOS AL BAJO CAUCA - CIÉNAGA LA RAYA ENTRE EL RÍO NECHÍ Y EL BRAZO DE LOBA

Subzona hidrográfica	Alerta	Descripción
Directos al bajo Cauca- Ciénaga La Raya entre el río Nechí y Brazo de Loba	Sin alerta	Ligeras variaciones de nivel en el río Cauca entre Nechí y Pinillos, comportamiento predominante para el fin de semana.

Alerta en el sector Caregato (San Jacinto del Cauca), por persistencia del ingreso del río Cauca hacia el Bajo San Jorge. <b>Nota (27/08/2021):</b> rompimiento del dique marginal del río Cauca en el sector Cara de Gato, generando ingreso de agua hacia el Bajo San Jorge. Emergencia activa hasta la fecha.

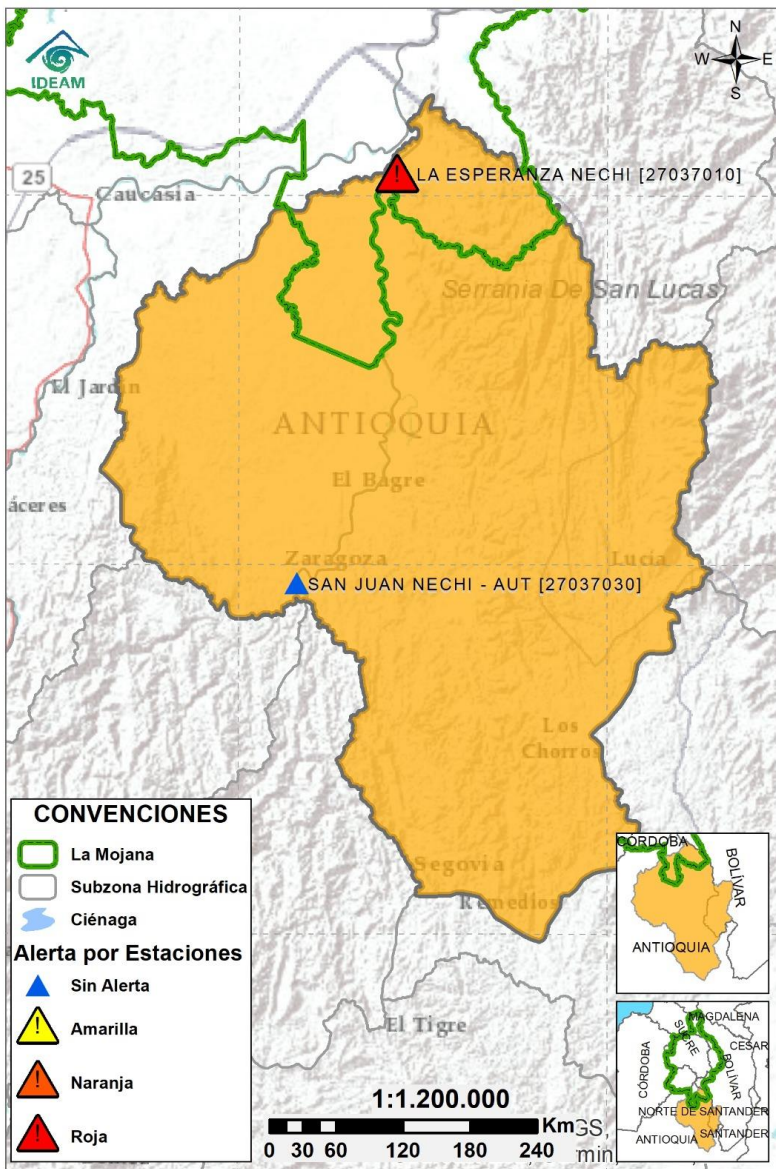
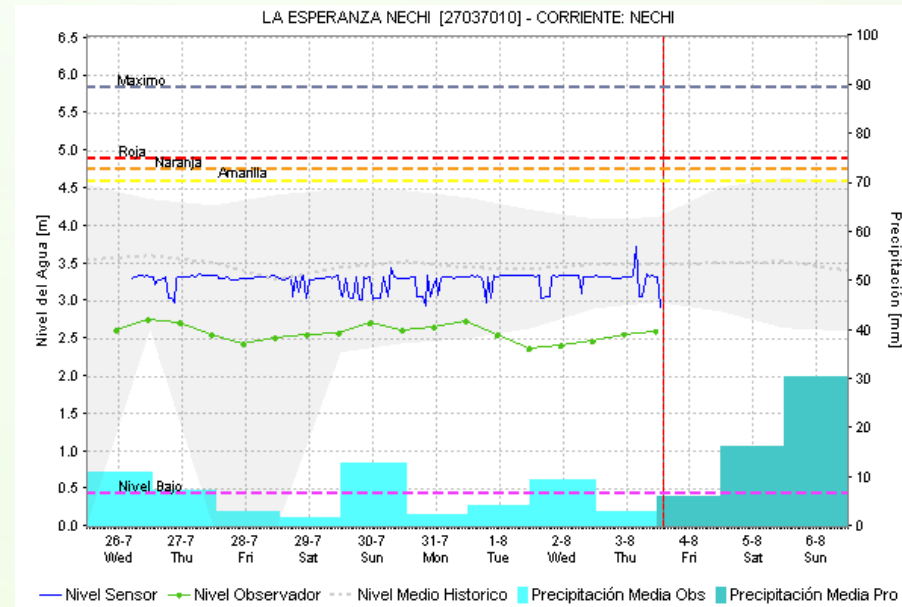
## 2.2.4 SUBZONA HIDROGRÁFICA DEL RÍO NECHÍ CUENCA BAJA

Subzona hidrográfica	Alerta	Descripción
Cuenca baja del río Nechí		Niveles en ascenso, condición que predominará a lo largo del fin de semana, con atención a las jornadas nocturnas.

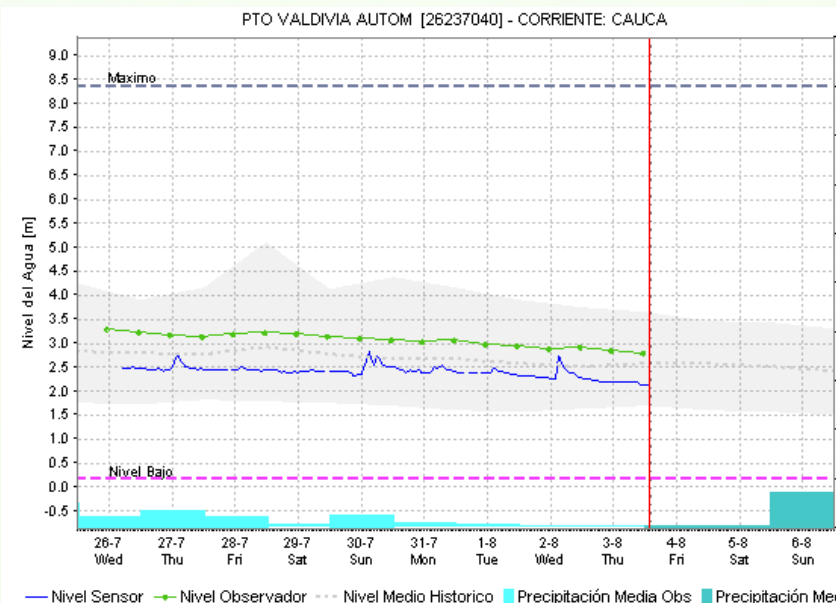
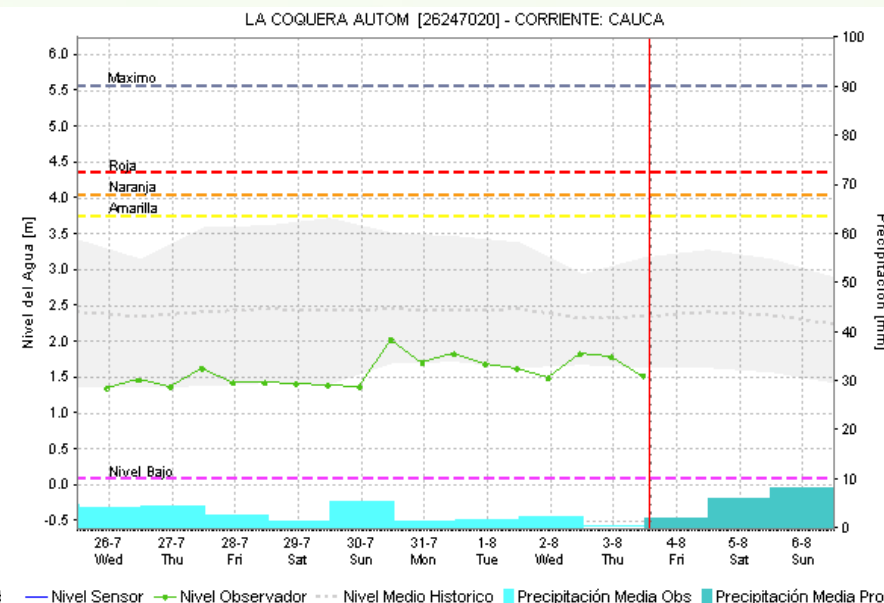
## 2.2.5 DIRECTOS AL CAUCA ENTRE PTO. VALDIVIA Y RÍO NECHÍ

Subzona hidrográfica	Alerta	Descripción
Directos al Cauca entre Puerto Valdivia y río Nechí	Sin alerta	Descenso de niveles a la altura de Pto. Valdivia, condición que se verá reflejada en el tramo Tarazá-Nechí a lo largo del fin de semana.

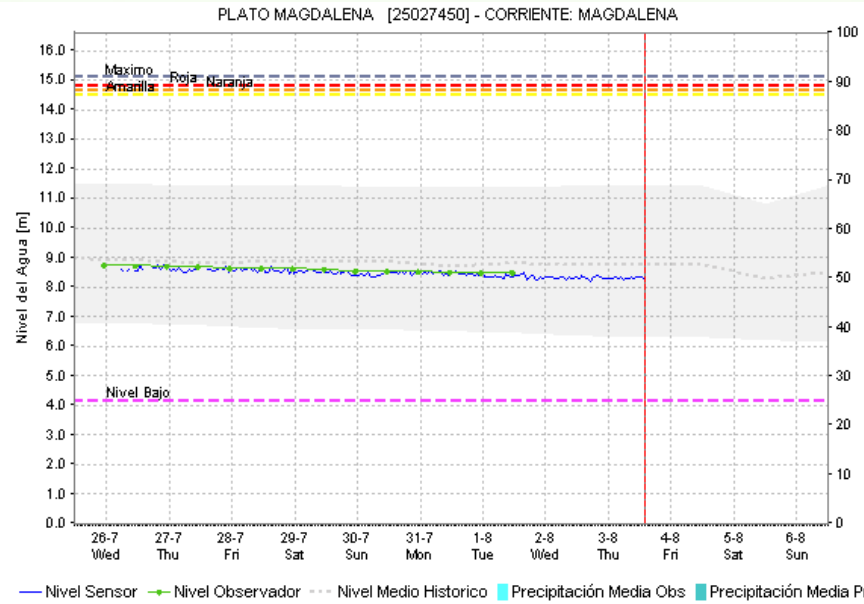
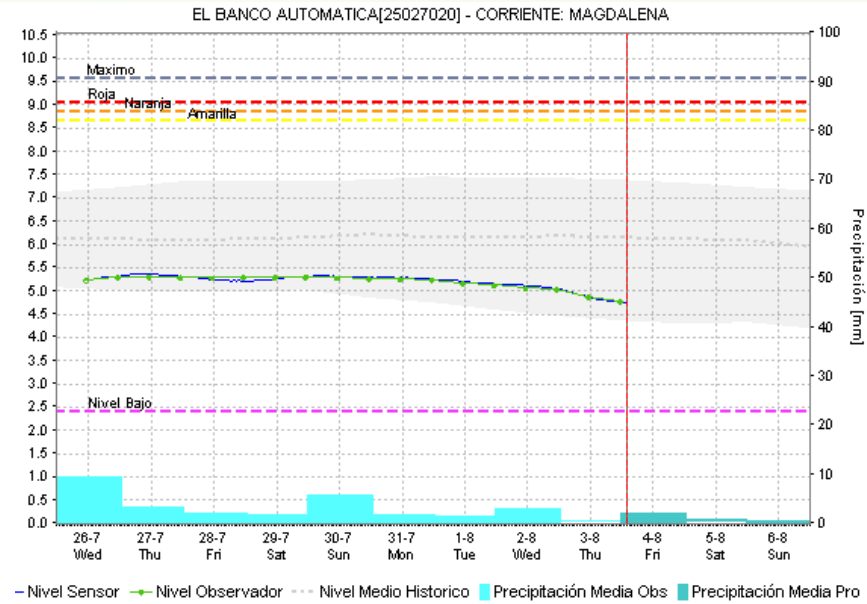
## 2.2.6 DIRECTOS AL BAJO MAGDALENA ENTRE EL BANCO Y EL PLATO

Subzona hidrográfica	Alerta	Descripción
Directos Bajo Magdalena entre el Banco y el Plato	Sin alerta	Tendencia al descenso de los niveles en el Bajo Magdalena, incluyendo el Brazo de Loba (municipios de Barranco de Loba, Pinillos, Magangué y Cicuco) y Brazo de Mompós (Mompós, San Zenón, Talaiga Nuevo, Santa Ana y Santa Bárbara de Pinto). Se prevé que esta condición prevalezca.
