# BOLETÍN HIDROMETEOROLÓGICO DE LA MOJANA

San Marcos, Sucre 08 de agosto de 2023  
Hora de la actualización: 12:00 HLC

BOLETÍN No: 874

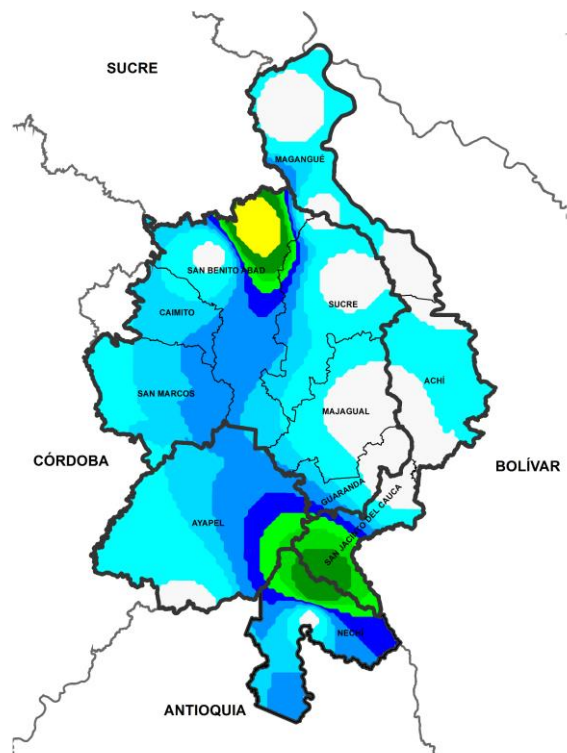
Precipitación acumulada  
07/08/2023 (07:00) – 08/08/2023 (07:00).  
Fuente: IDEAM

**Precipitación:** durante la noche madrugada se presentaron algunas lluvias por sectores en la región, especialmente sobre los municipios de Ayapel y San Benito Abad.

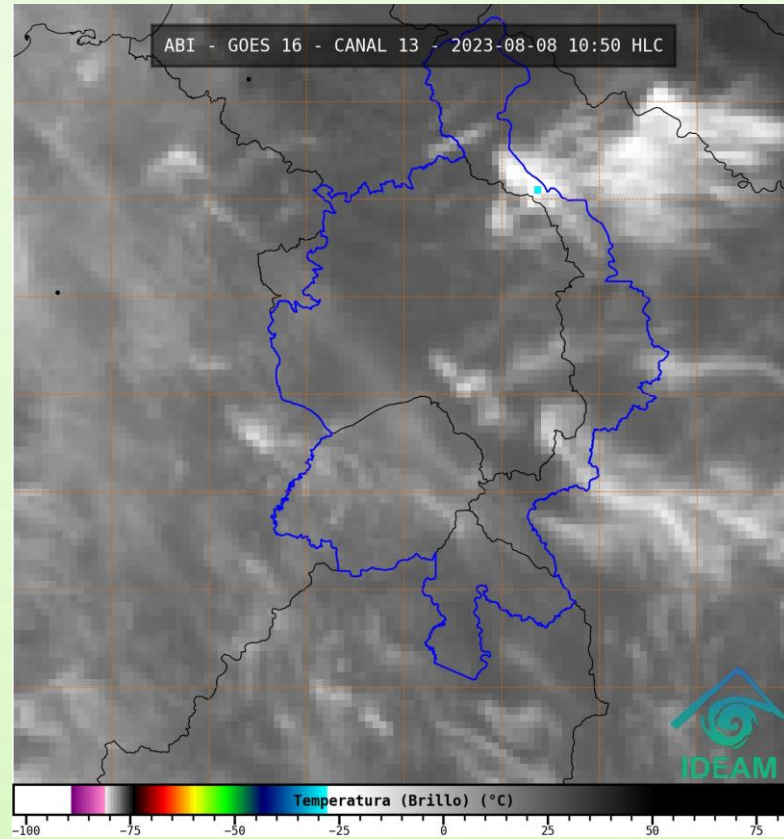
Imagen de satélite IR 10:50 HLC  
Fuente: IDEAM

En las últimas horas ha predominado el tiempo seco

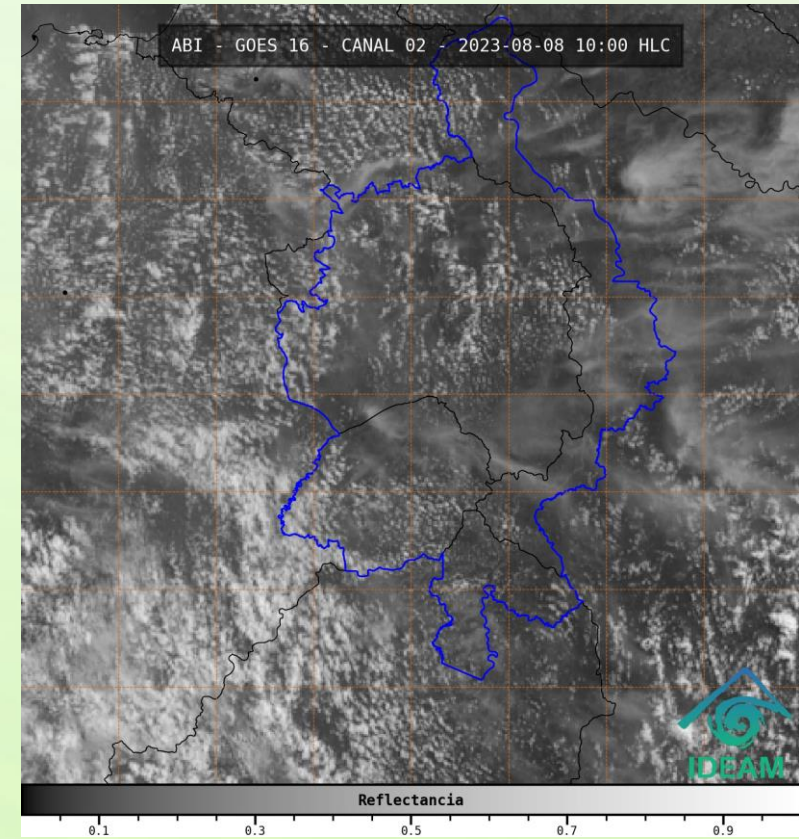
Imagen de satélite VIS 10:00 HLC  
Fuente: IDEAM

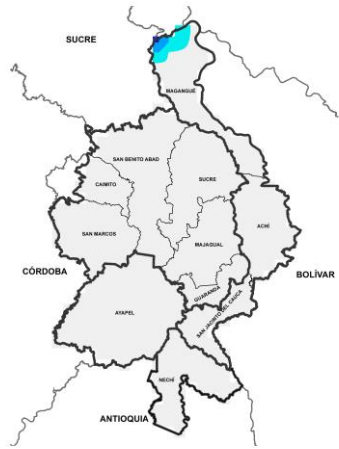
TARDE DEL 08 DE AGOSTO

**Precipitación:** se prevé que predominen condiciones secas el resto de las jornadas, sin descartar la ocurrencia de algunas lluvias por sectores sobre los municipios de Achí, Nechí, San Jacinto del Cauca y Guaranda en la madrugada.

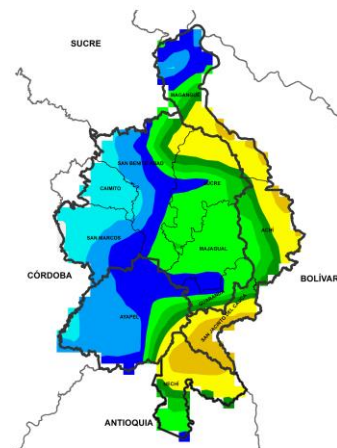
ACUMULADO DEL 08 AL 09 DE AGOSTO

**Temperatura:** las temperaturas máximas oscilarán entre los 30°C y 34°C y las mínimas entre los 23°C y 25°C. Las sensaciones térmicas máximas estimadas oscilarán entre los 32°C y 36°C.

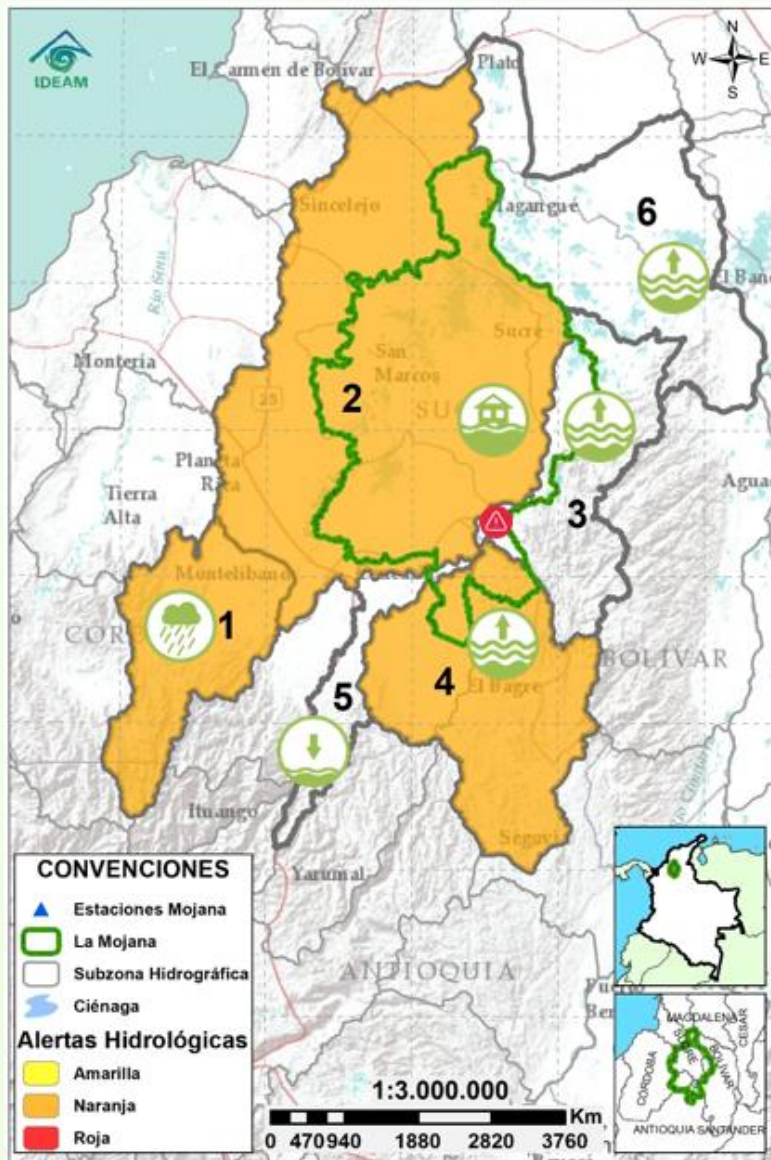
Condiciones hidrológicas antecedentes para el 07/08/2023

**Descripción condiciones hidrológicas:** se mantiene en alerta naranja la cuenca baja del río San Jorge, con atención a la persistencia de ingreso del río Cauca en el rompedero Caregato, así como el municipio de Guaranda, donde se han presentado afectaciones. Las cuencas del Alto San Jorge y el Bajo Nechí, se bajan a alerta amarilla ante el descenso de niveles, sin embargo, no se descartan nuevos ascensos en los próximos días.

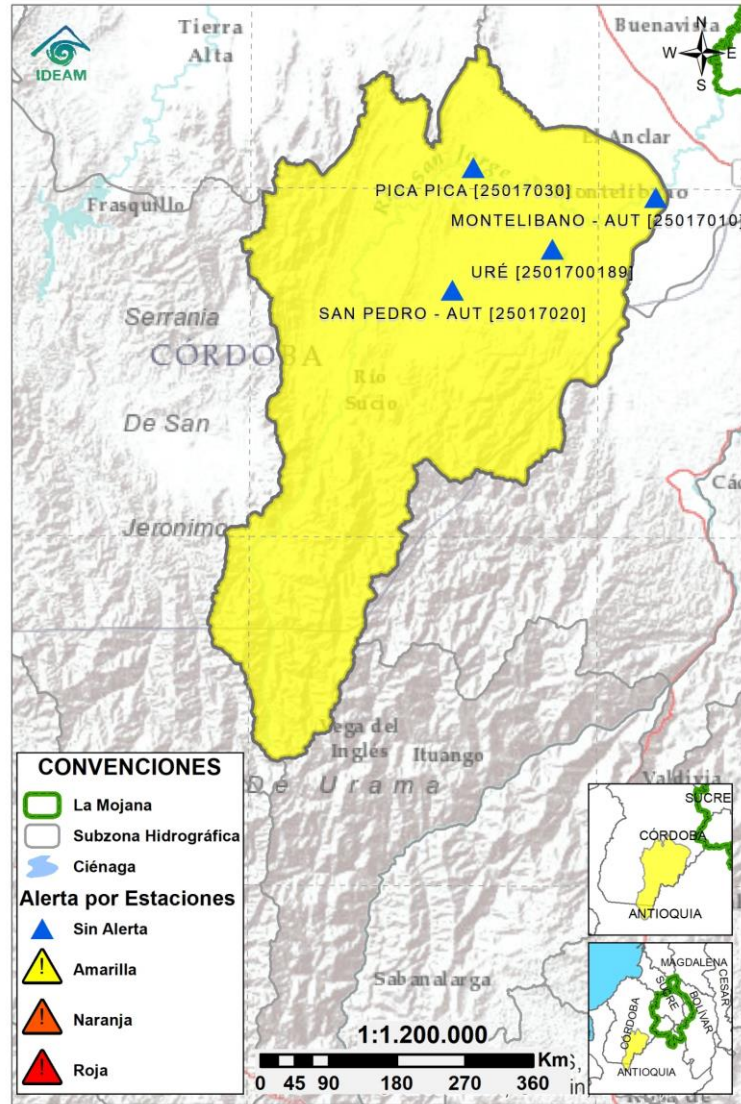
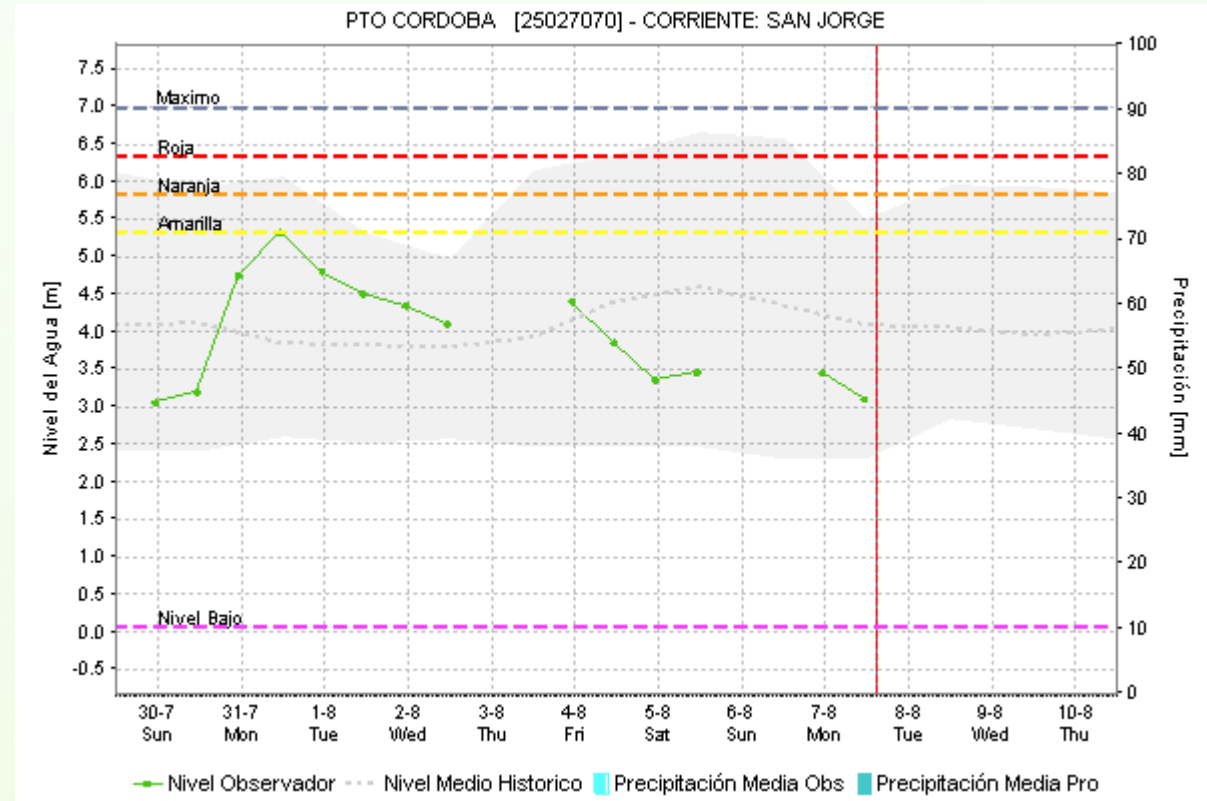
## 2.2.1 SUBZONA HIDROGRÁFICA DEL RÍO SAN JORGE CUENCA ALTA

Descenso de niveles en el río San Jorge a la altura de La Apartada, se prevé comportamiento en la parte alta de la cuenca. No se descartan nuevos ascensos los próximos días.

1	Bajo Magdalena-Cauca - San Jorge	Alto San Jorge	<b>Niveles en descenso</b> Descenso de niveles en el río San Jorge a la altura de La Apartada, se prevé comportamiento en la parte alta de la cuenca. No se descartan nuevos ascensos.

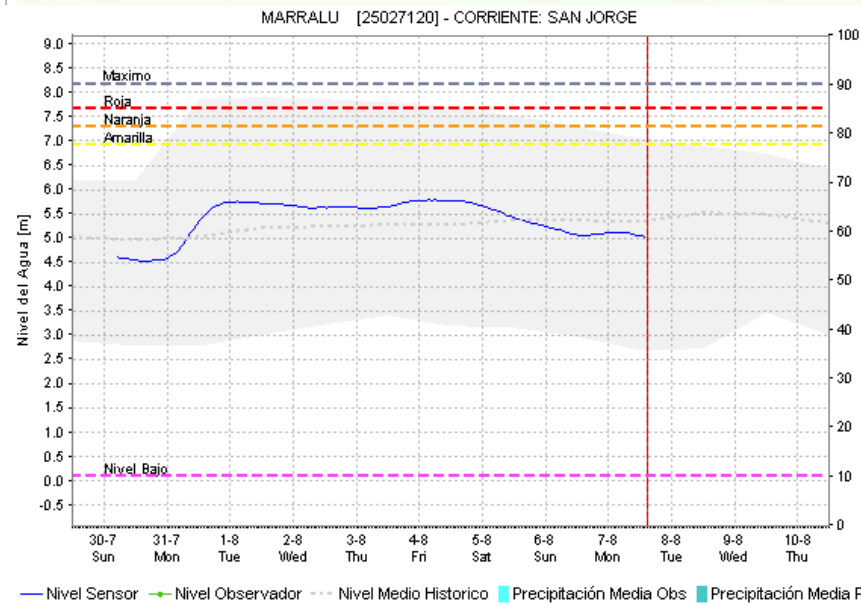
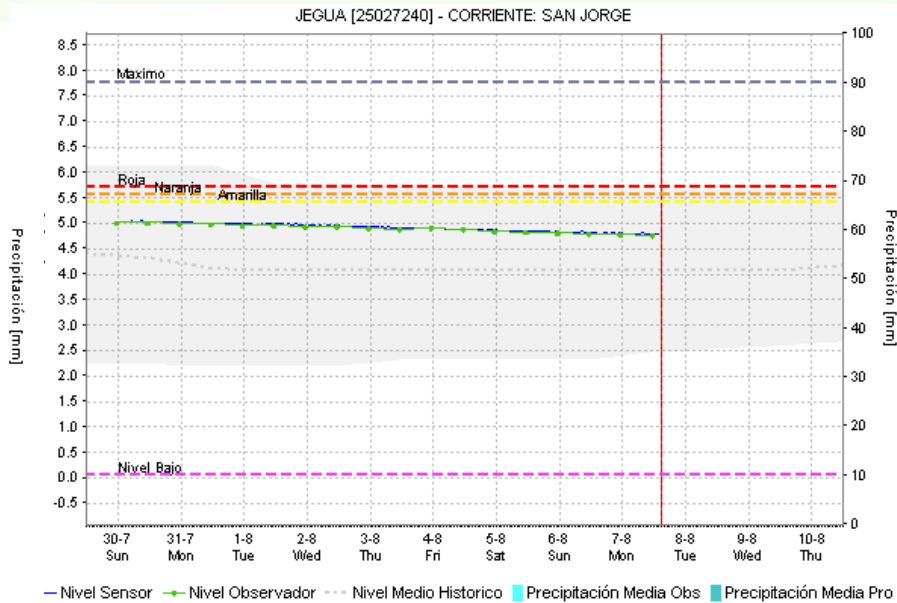
## 2.2.2 SUBZONA HIDROGRÁFICA DEL RÍO SAN JORGE CUENCA BAJA

Subzona hidrográfica	Alerta	Descripción
Cuenca baja del río San Jorge		Persistencia del ingreso del Cauca por el rompedero Caregato, especial atención en Guaranda donde se han presentado afectaciones por inundaciones.
		Alerta puntual debido a inundaciones por desbordamiento del caño Rabón, en el sector de Nueva Esperanza - Municipio Guaranda, Sucre (01/08/2023)

2	Bajo Magdalena-Cauca - San Jorge	Bajo San Jorge	<b>Afectaciones</b> Persistencia del ingreso del Cauca por el rompedero Caregato, así como de sectores con inundaciones, con especial atención al sector Nueva Esperanza-Guaranda (Sucre).
Sin alerta	3	Bajo Magdalena-Cauca - San Jorge	Directos al Bajo Cauca-ciénaga La Raya entre el río Nechí y Brazo de Loba	<b>Niveles en ascenso</b> Ligeros ascensos de nivel en el río Cauca entre Nechí y Pinillos, se prevé estabilización de los mismos en el transcurso del día.

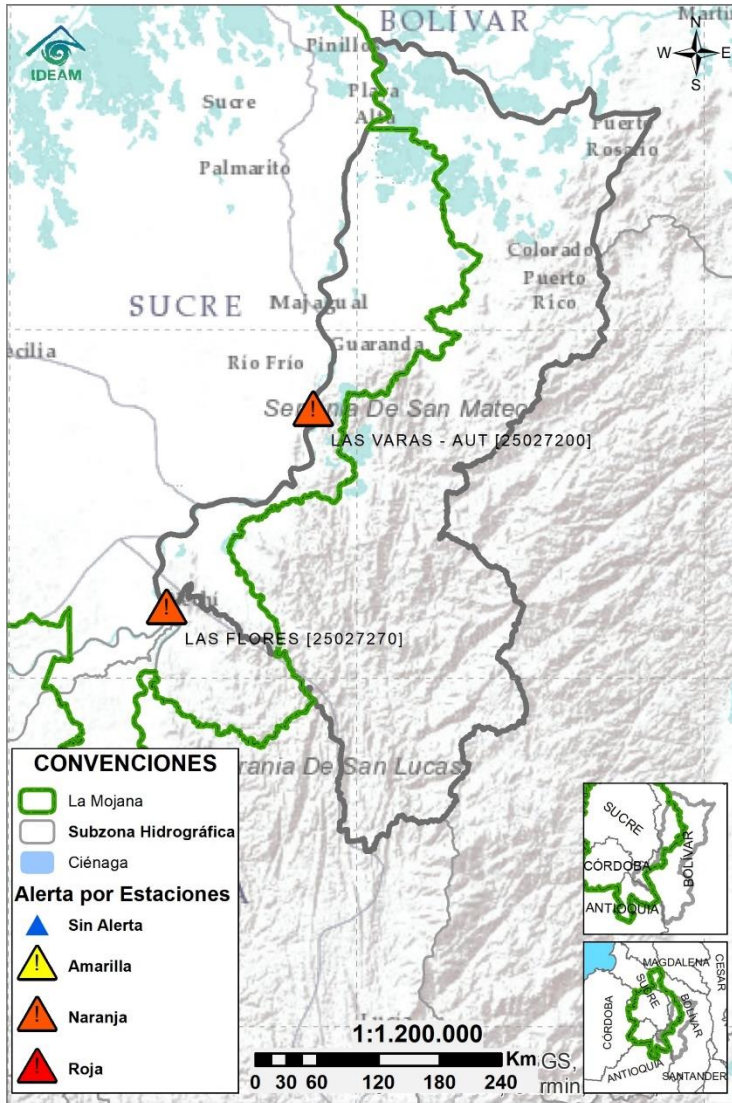
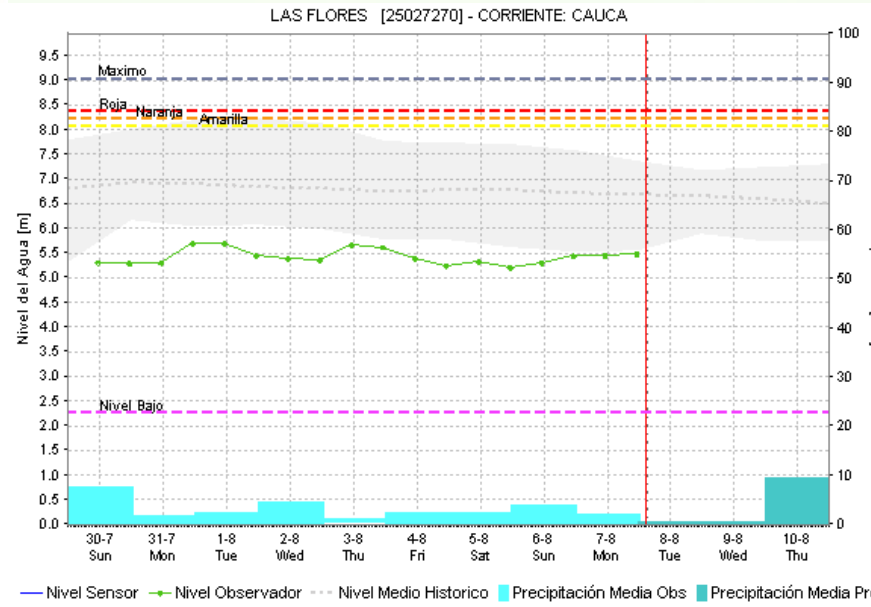
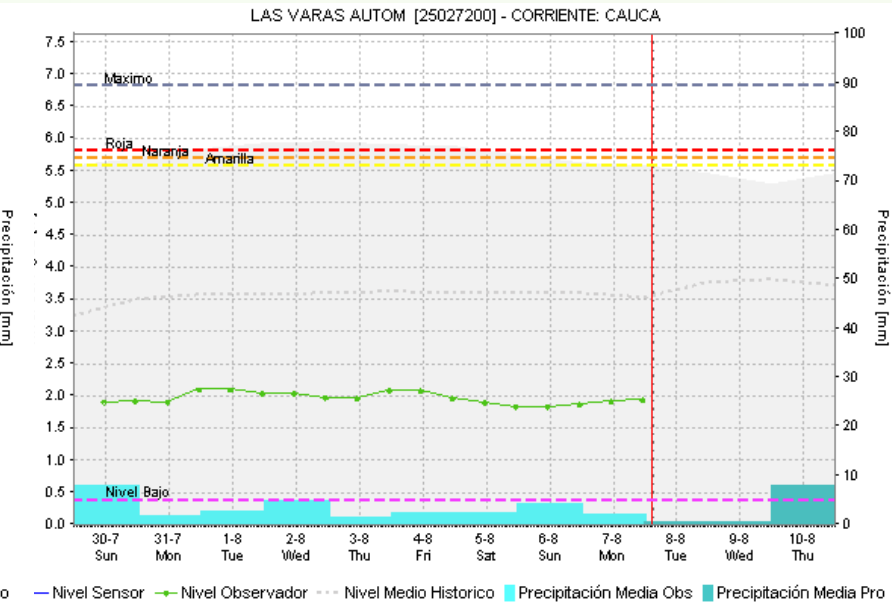
## 2.2.3 DIRECTOS AL BAJO CAUCA - CIÉNAGA LA RAYA ENTRE EL RÍO NECHÍ Y EL BRAZO DE LOBA

Subzona hidrográfica	Alerta	Descripción
Directos al bajo Cauca- Ciénaga La Raya entre el río Nechí y Brazo de Loba	Sin alerta	Ligeros ascensos de nivel en el río Cauca entre Nechí y Pinillos, se prevé estabilización de los mismos en el transcurso del día.

Alerta en el sector Caregato (San Jacinto del Cauca), por persistencia del ingreso del río Cauca hacia el Bajo San Jorge. <b>Nota (27/08/2021):</b> rompimiento del dique marginal del río Cauca en el sector Cara de Gato, generando ingreso de agua hacia el Bajo San Jorge. Emergencia activa hasta la fecha.

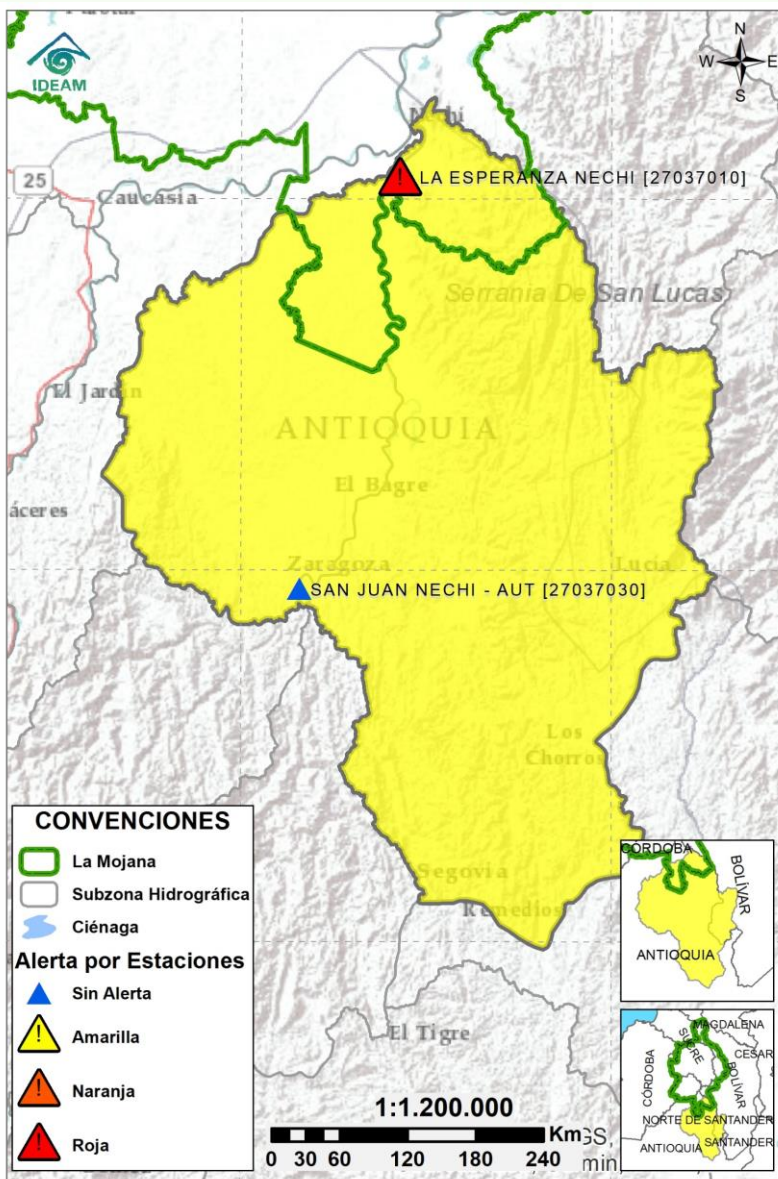
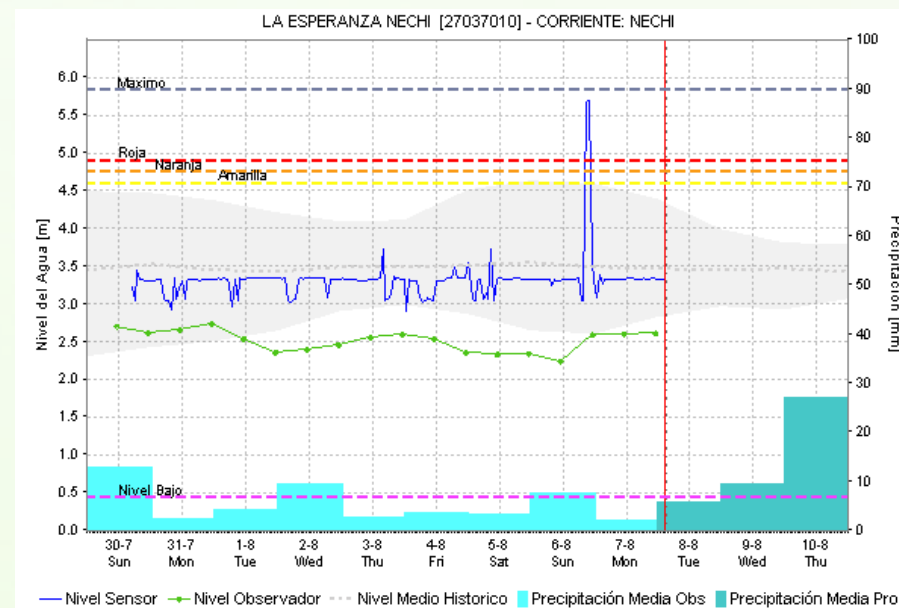
## 2.2.4 SUBZONA HIDROGRÁFICA DEL RÍO NECHÍ CUENCA BAJA

Estabilización de niveles, no se descartan nuevos ascensos en los próximos días, especial atención a las poblaciones de El Bagre y Zaragoza.

4	Nechí	Bajo Nechí y Directos al Bajo Nechí	<b>Niveles estables</b> Estabilización de niveles, no se descartan nuevos ascensos en los próximos días, especial atención a las poblaciones de El Bagre y Zaragoza.

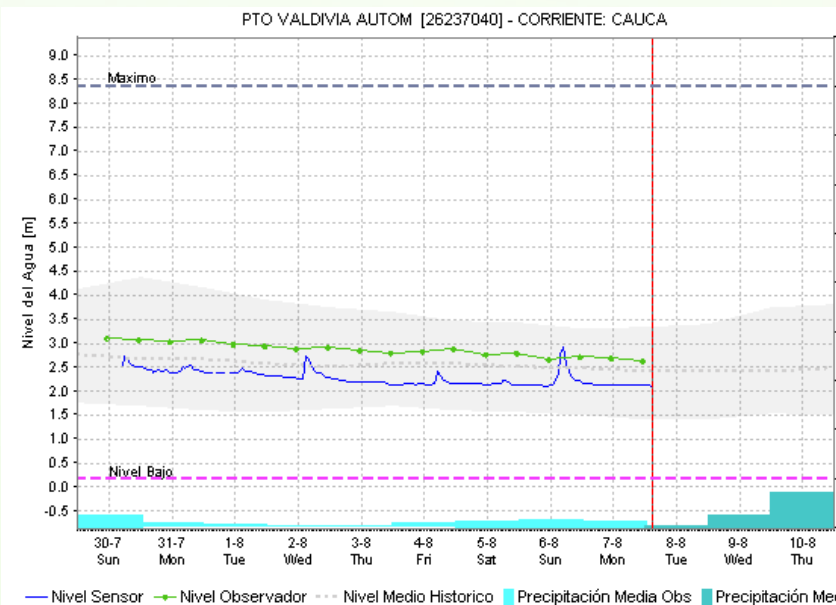
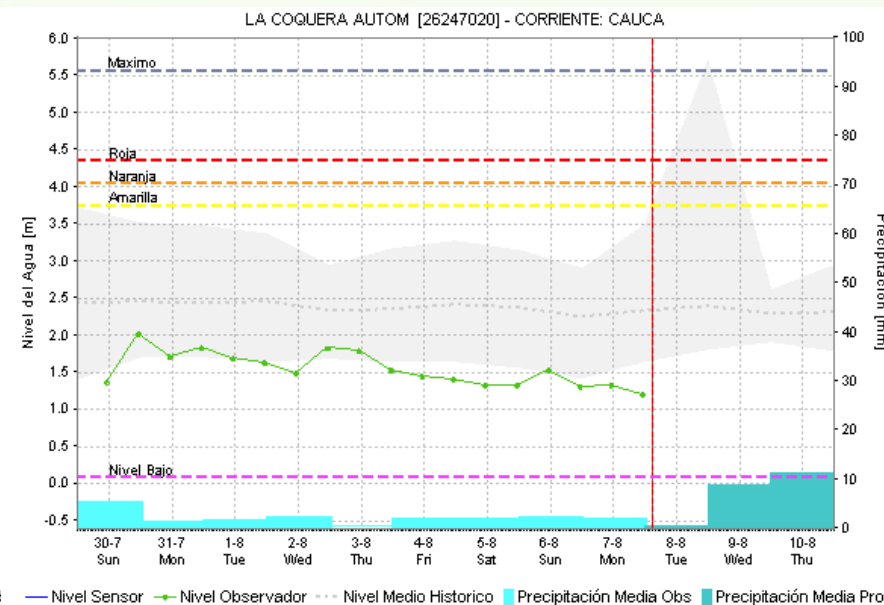
## 2.2.5 DIRECTOS AL CAUCA ENTRE PTO. VALDIVIA Y RÍO NECHÍ

Subzona hidrográfica	Alerta	Descripción
Directos al Cauca entre Puerto Valdivia y río Nechí	Sin alerta	Predominio de descenso de niveles en el río Cauca, se prevé estabilización en los próximos días.

Sin alerta	5	Cauca	Directos al Cauca entre Puerto Valdivia y río Nechí	<b>Niveles en descenso</b> Descenso de niveles en el río Cauca, se prevé su estabilización en los próximos días.
Sin alerta	6	Bajo Magdalena	Directos Bajo Magdalena entre El Banco y Plato	<b>Niveles en descenso</b> Tendencia de descenso de niveles en el Bajo Magdalena a la altura de El Banco y El Plato Magdalena. Incluyendo los brazos de Loba y Mompós.

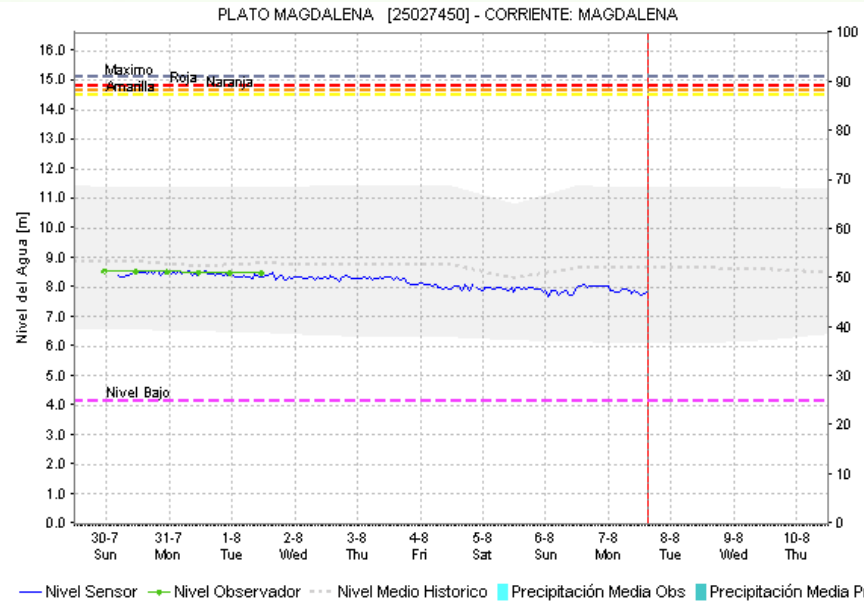
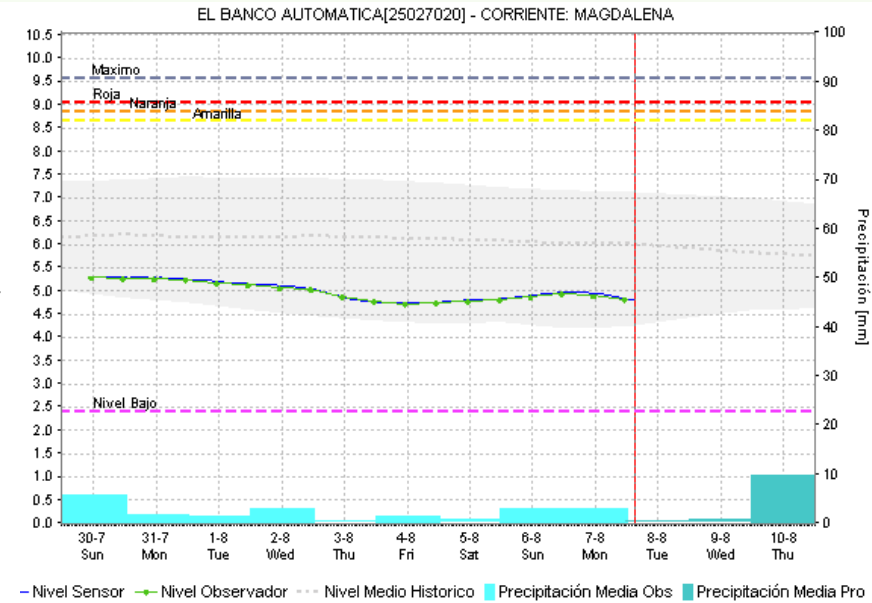
## 2.2.6 DIRECTOS AL BAJO MAGDALENA ENTRE EL BANCO Y EL PLATO

Subzona hidrográfica	Alerta	Descripción
Directos Bajo Magdalena entre el Banco y el Plato	Sin alerta	Tendencia al descenso de los niveles en el Bajo y Plato Magdalena, incluyendo el Brazo de Loba (municipios de Barranco de Loba, Pinillos, Magangué y Cicuco) y Brazo de Mompós (Mompós, San Zenón, Talaiga Nuevo, Santa Ana y Santa Bárbara de Pinto).
