# BOLETÍN HIDROMETEOROLÓGICO DE LA MOJANA

San Marcos, Sucre 10 de agosto de 2023  
Hora de la actualización: 12:00 HLC

BOLETÍN No: 876

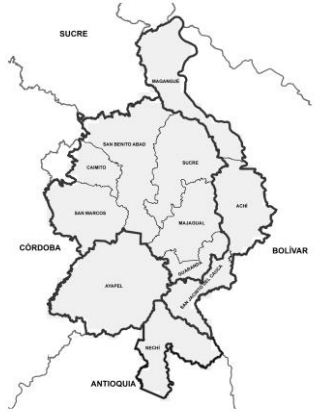
TARDE DEL 10 DE AGOSTO

NOCHE DEL 10 DE AGOSTO

MADRUGADA DEL 11 DE AGOSTO

ACUMULADO DEL 10 AL 11 DE AGOSTO

**Precipitación:** para la tarde se tendrá cielo parcialmente nublado, sin lluvias; luego, en horas de la noche y madrugada, se esperan lluvias dispersas en amplios sectores de la región mojanera.

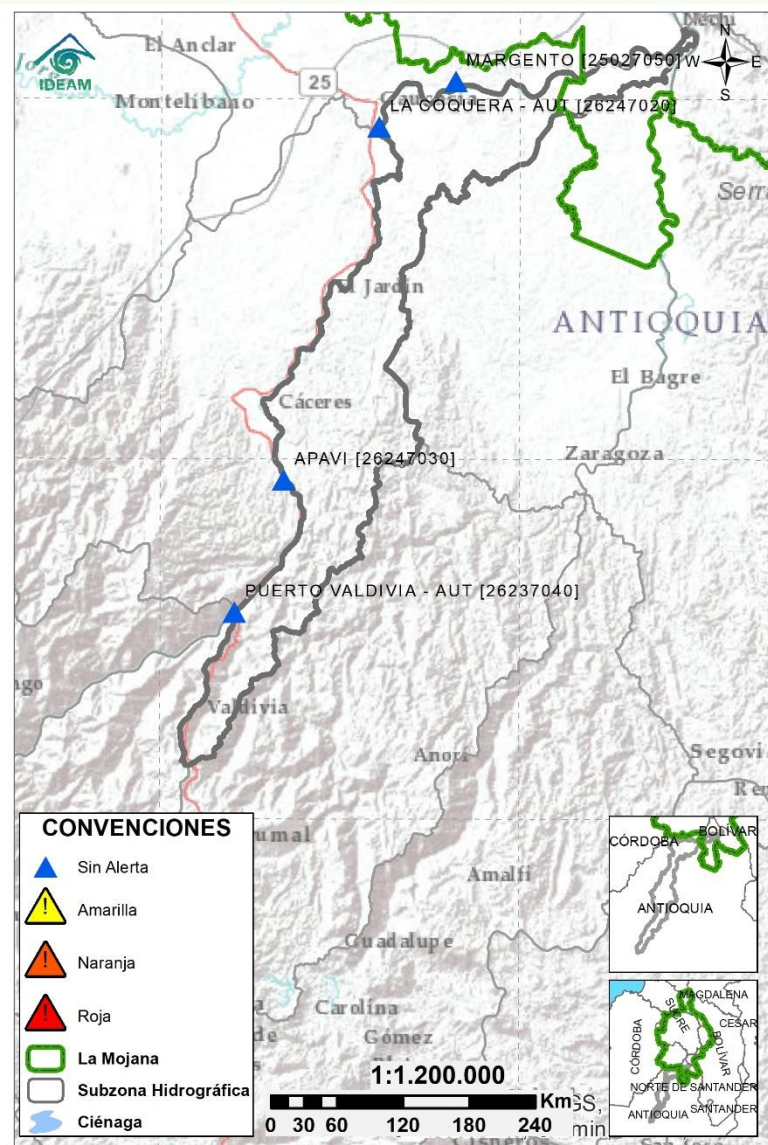
## 2.2.5 DIRECTOS AL CAUCA ENTRE PTO. VALDIVIA Y RÍO NECHÍ

Subzona hidrográfica	Alerta	Descripción
Directos al Cauca entre Puerto Valdivia y río Nechí	Sin alerta	Predominio de descenso de niveles en el río Cauca, se prevé que se mantenga este comportamiento en los próximos días.
