BOLETÍN HIDROMETEOROLÓGICO DE LA MOJANA

San Marcos, Sucre 11 de agosto de 2023
Hora de la actualización: 12:00 HLC

BOLETÍN No: 877

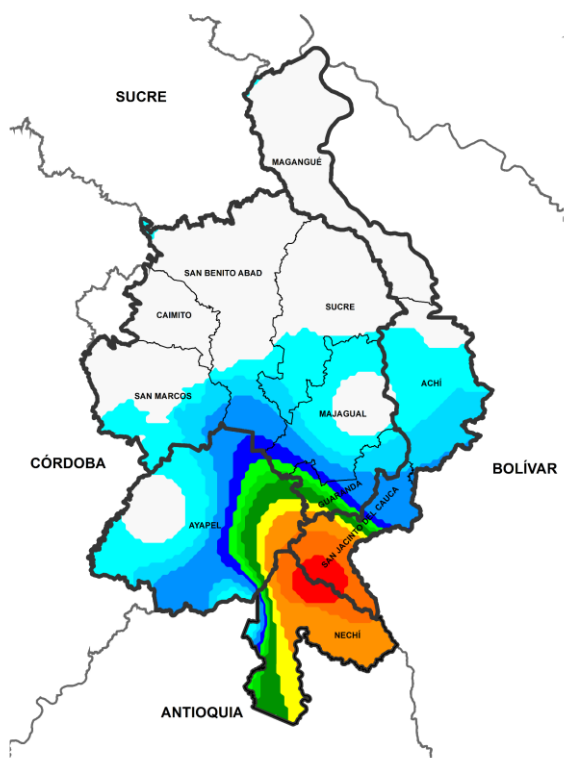
Precipitación acumulada
10/08/2023 (07:00) – 11/08/2023 (07:00).
Fuente: IDEAM

Precipitación: tuvimos lluvias por sectores en el territorio, siendo las más intensas aquellas ocurridas sobre los municipios de Nechí, Ayapel, Guaranda, Majagual y San Marcos.

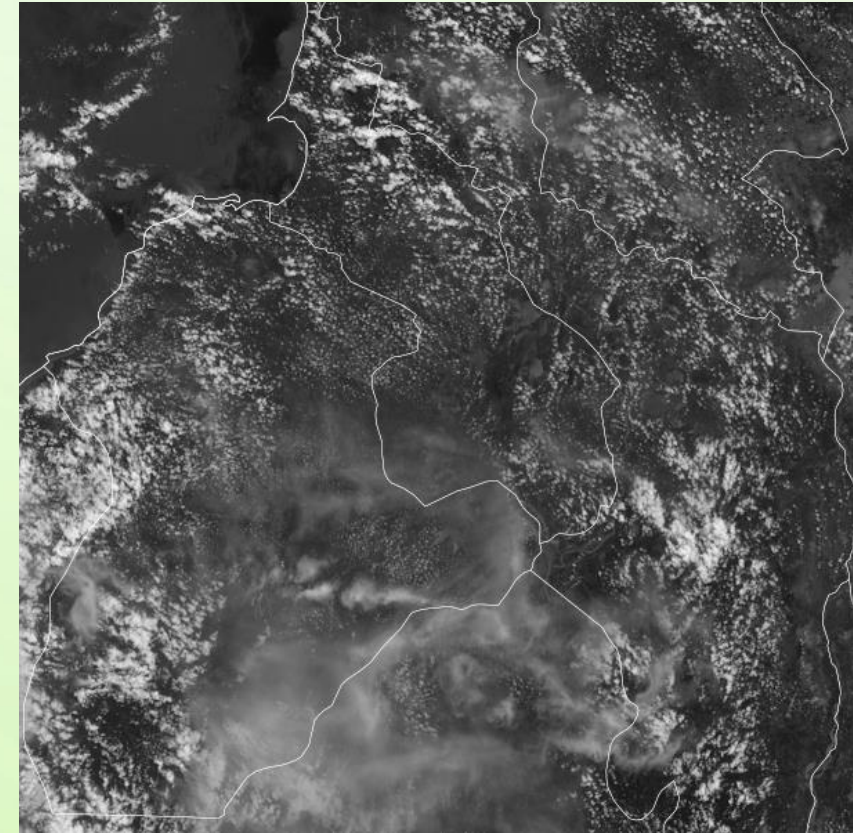
Imagen de satélite VIS 11:00 HLC
Fuente: RAMMB-CIRA

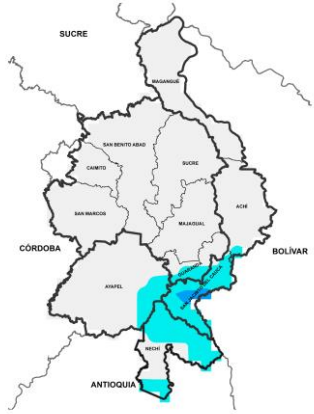
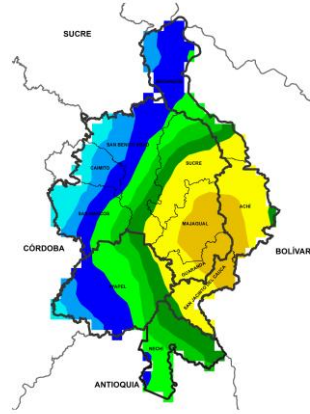
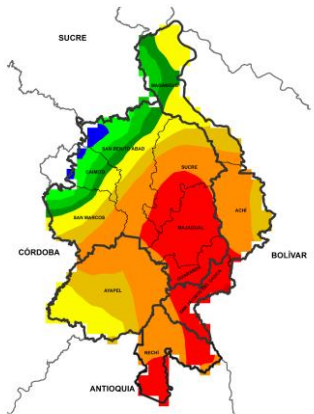
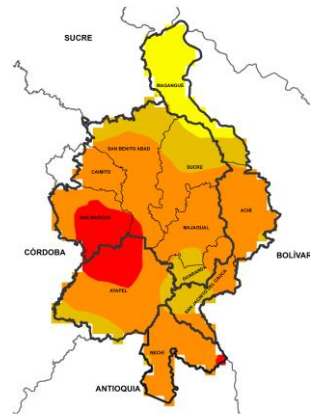
TARDE DEL 11 DE AGOSTO

NOCHE DEL 11 DE AGOSTO

ACUMULADO DEL 11 AL 12 DE AGOSTO

ACUMULADO DEL 12 AL 13 DE AGOSTO

Precipitación: se prevé una tendencia al tiempo seco en horas de la tarde y lluvias con descargas eléctricas en horas de la noche y madrugada que podrían extenderse a horas de la mañana del sábado; para el resto del fin de semana se destaca que para la noche del sábado y madrugada del domingo se darán lluvias de variada intensidad en La Mojana.

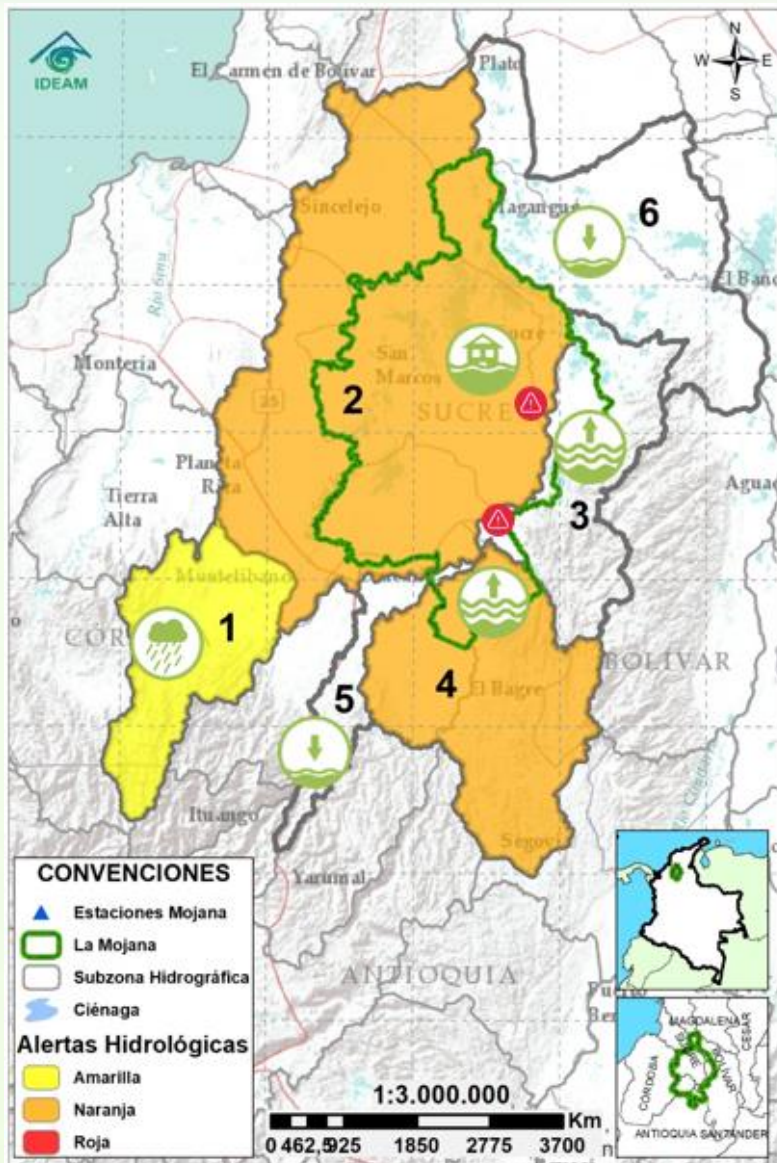
Condiciones hidrológicas antecedentes para el 10/08/2023

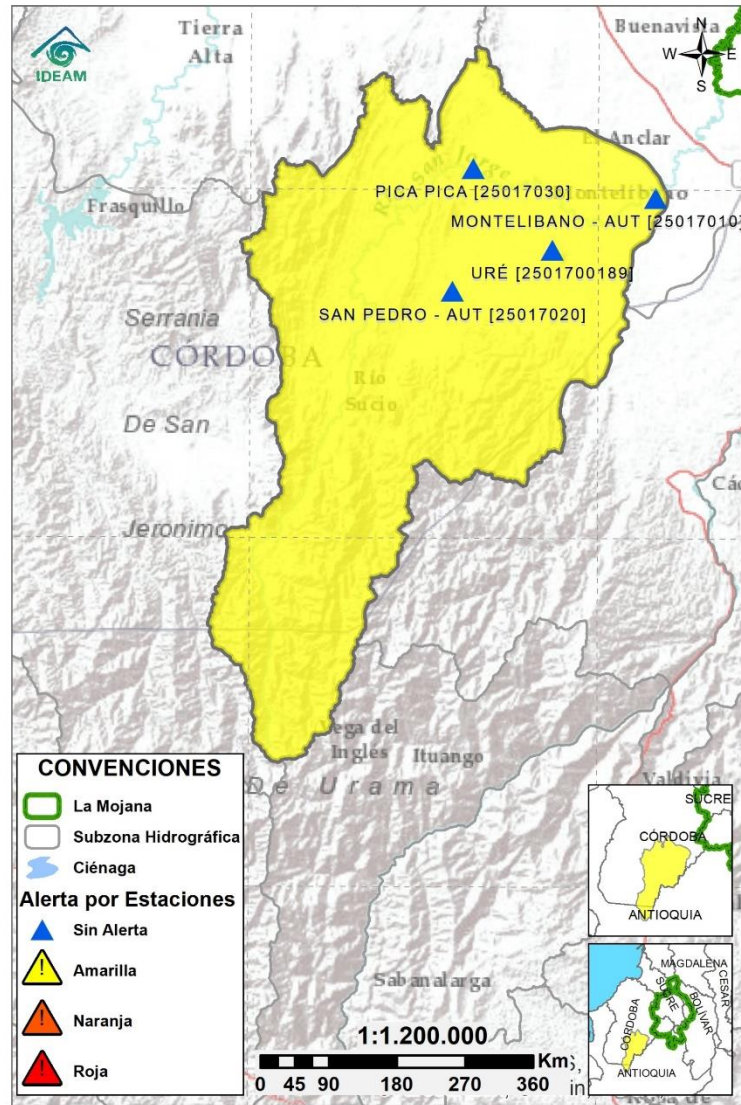
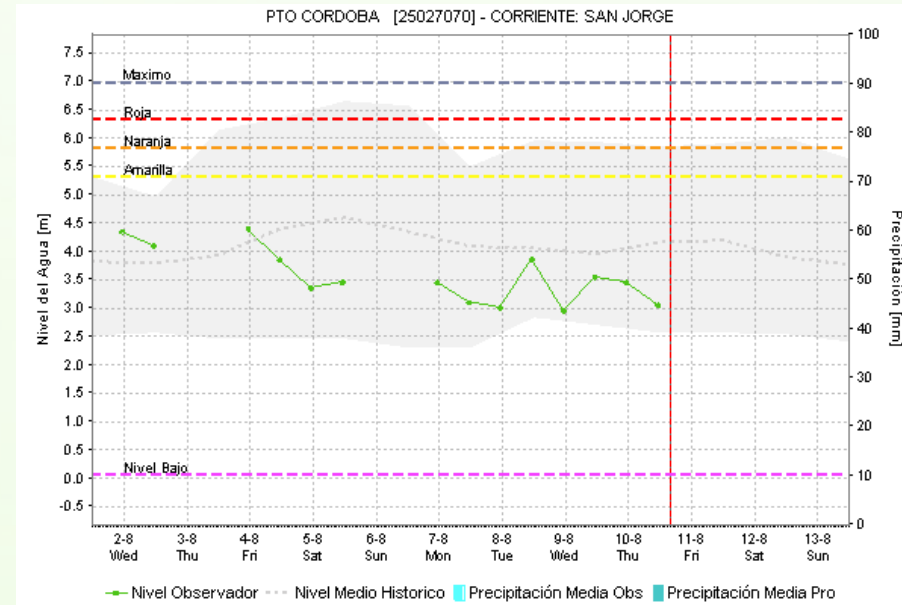
2.2.1 SUBZONA HIDROGRÁFICA DEL RÍO SAN JORGE CUENCA ALTA

Probabilidad de incrementos en el Alto San Jorge, con atención a los niveles del río San Pedro en su recorrido por Puerto Libertador y del río Uré a su paso por San José de Uré.

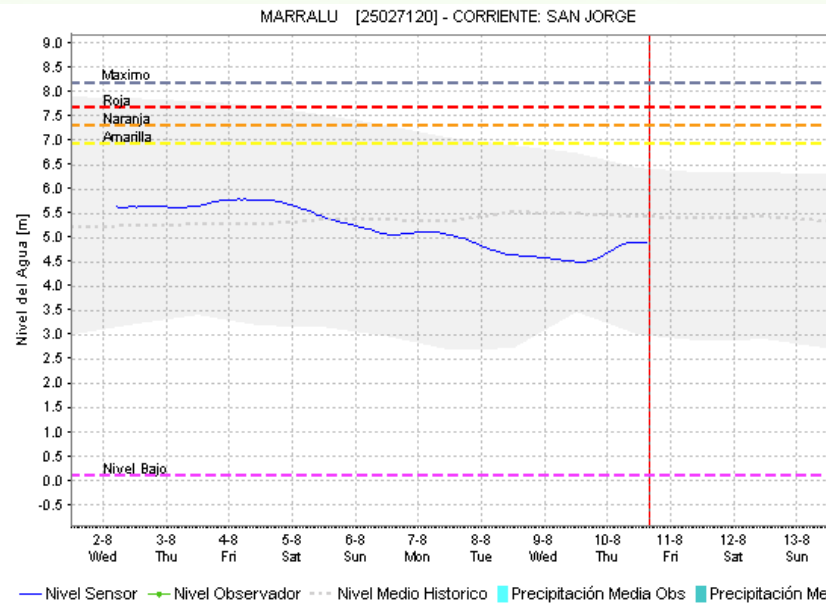
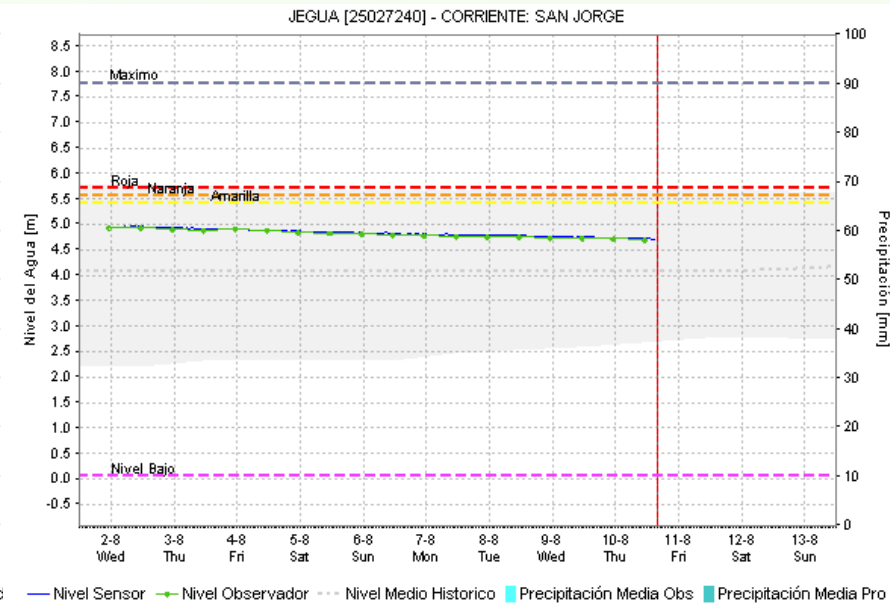
2.2.2 SUBZONA HIDROGRÁFICA DEL RÍO SAN JORGE CUENCA BAJA

Persistencia del ingreso del Cauca por el rompedero Caregato, especial atención en Guaranda donde se han presentado afectaciones por inundaciones.

Alerta puntual debido a inundaciones por desbordamiento del caño Rabón, en el sector de Nueva Esperanza - Municipio Guaranda, Sucre (01/08/2023)

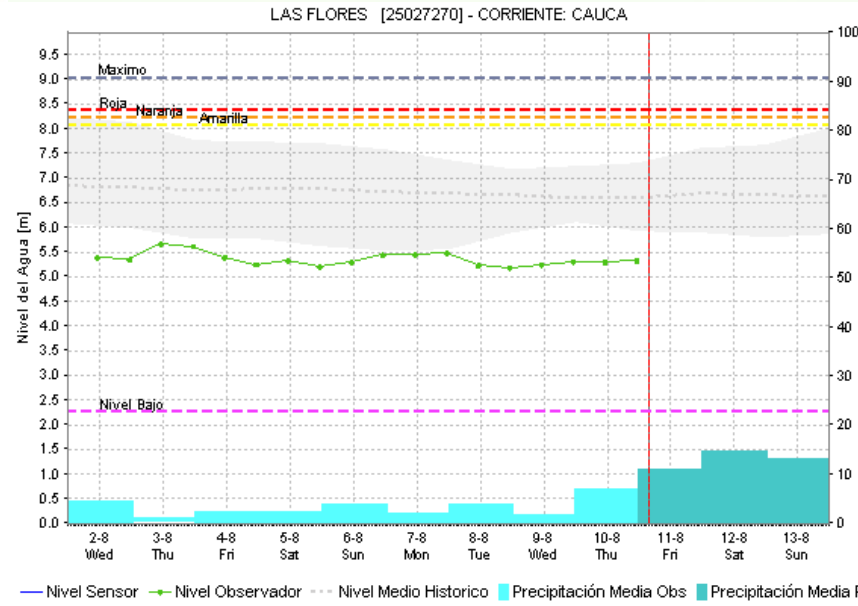
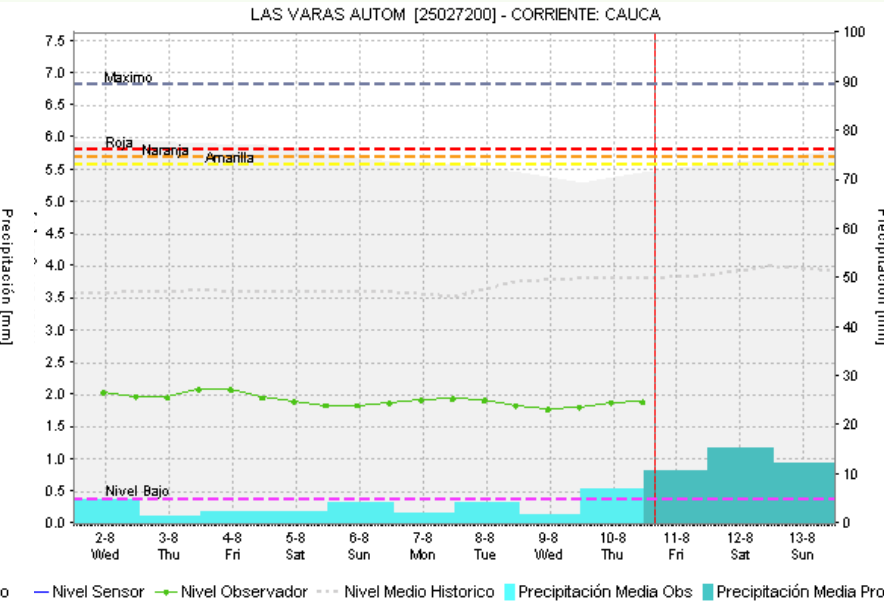
2.2.3 DIRECTOS AL BAJO CAUCA - CIÉNAGA LA RAYA ENTRE EL RÍO NECHÍ Y EL BRAZO DE LOBA

Subzona hidrográfica	Alerta	Descripción
Directos al bajo Cauca- Ciénaga La Raya entre el río Nechí y Brazo de Loba	Sin alerta	Ligero ascenso de nivel en el río Cauca entre Nechí y Pinillos, condición que se mantendrá en los próximos días.

Alerta en el sector Caregato (San Jacinto del Cauca), por persistencia del ingreso del río Cauca hacia el Bajo San Jorge. Nota (27/08/2021): rompimiento del dique marginal del río Cauca en el sector Caregato, generando ingreso de agua hacia el Bajo San Jorge. Emergencia activa hasta la fecha.

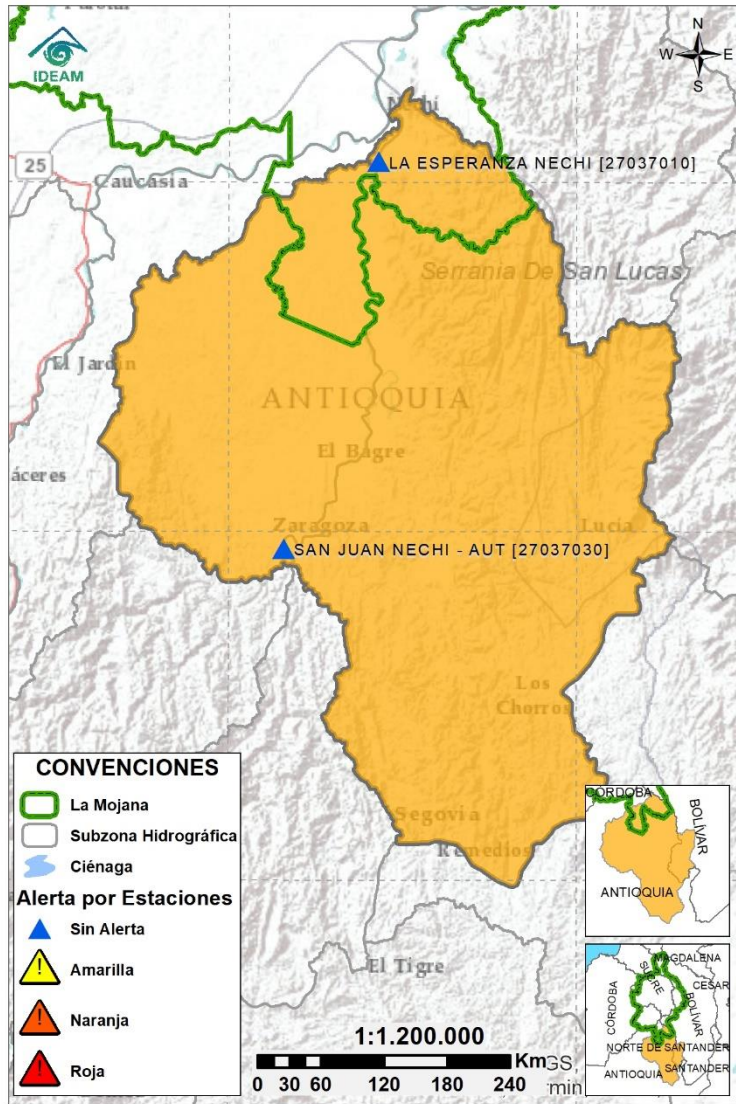
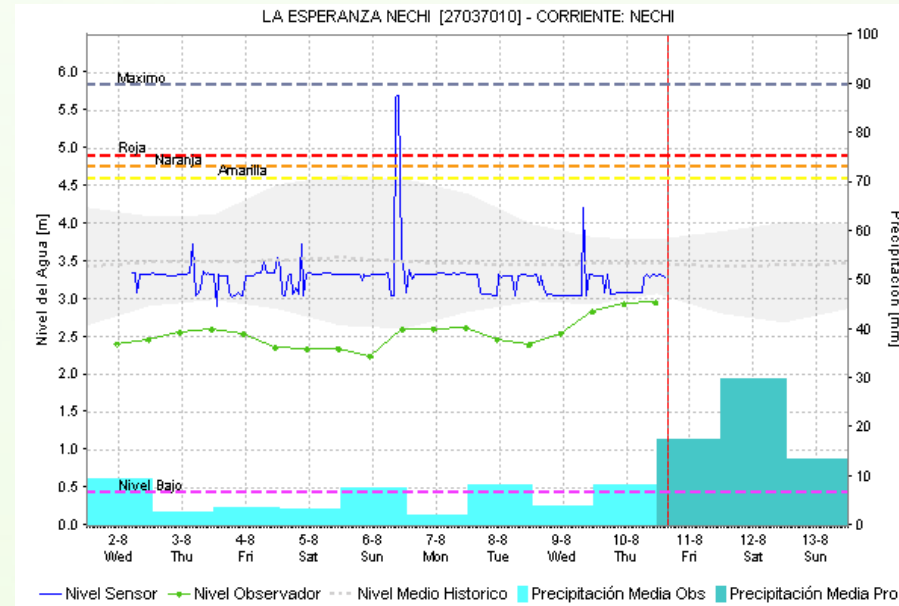
2.2.4 SUBZONA HIDROGRÁFICA DEL RÍO NECHÍ CUENCA BAJA

Ascensos de nivel en el río Nechí y la Quebrada La Oca a la altura de Zaragoza, Antioquia. Probabilidad de nuevos incrementos en sus aportantes en las jornadas nocturnas con especial atención en El Bagre y Zaragoza, Antioquia.

Alerta roja puntual en la quebrada La Oca (municipio de Zaragoza-Antioquia), por creciente súbita y probabilidad de nuevos incrementos durante el día, con atención a las jornadas nocturnas.

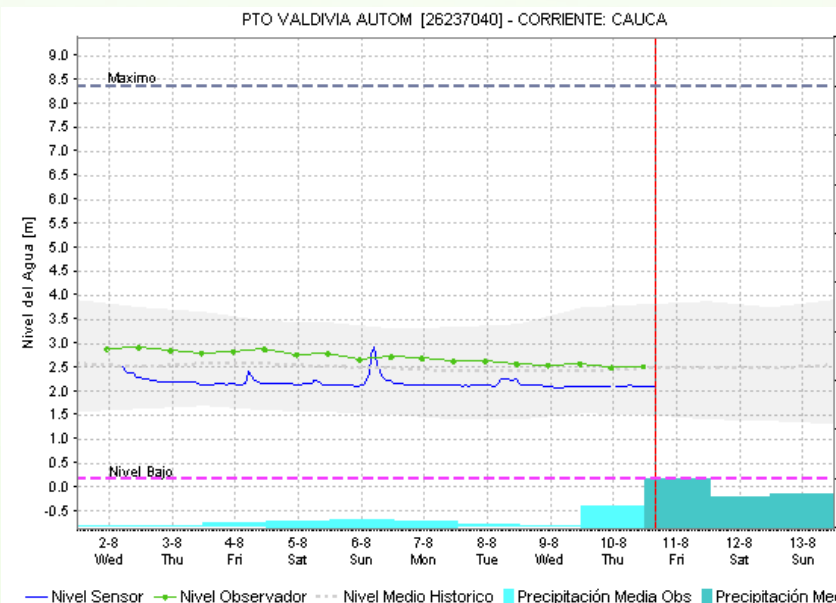
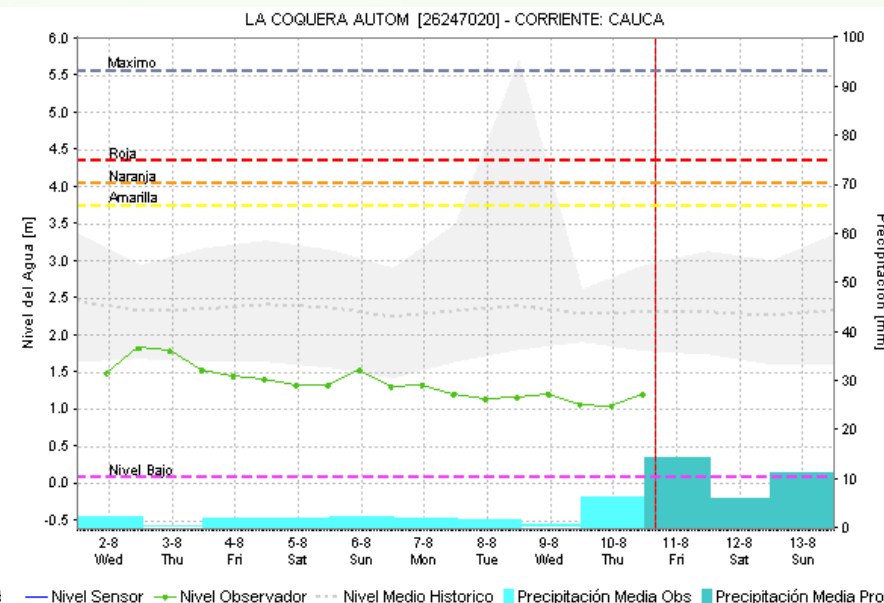
2.2.5 DIRECTOS AL CAUCA ENTRE PTO. VALDIVIA Y RÍO NECHÍ

Subzona hidrográfica	Alerta	Descripción
Directos al Cauca entre Puerto Valdivia y río Nechí	Sin alerta	Leves incrementos de nivel en el río Cauca, se espera que continúe esta condición en los próximos días.

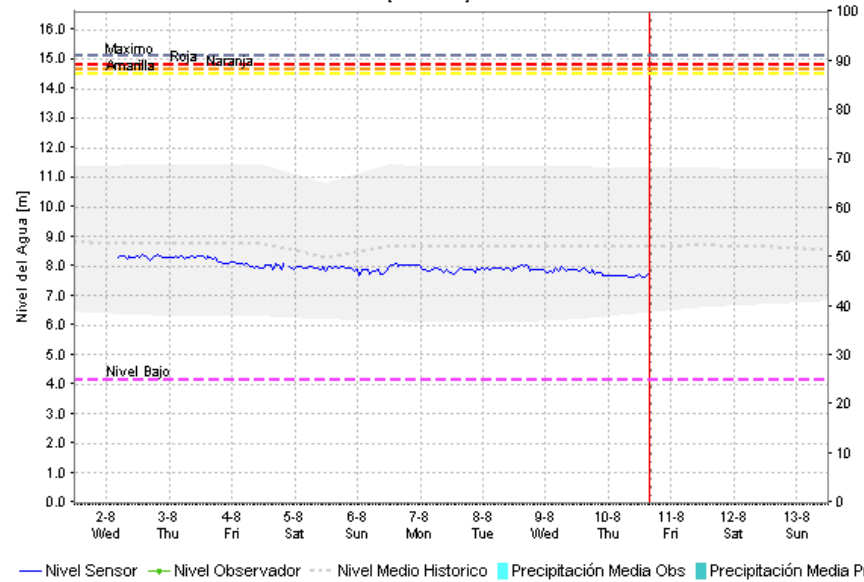
PLATO MAGDALENA [25027450] - CORRIENTE: MAGDALENA

Tendencia al descenso de los niveles en el Banco y Plato (Magdalena), incluyendo el Brazo de Loba (municipios de Barranco de Loba, Pinillos, Magangué y Cicuco) y Brazo de Mompós (Mompós, San Zenón, Talagua Nuevo, Santa Ana y Santa Bárbara de Pinto).
