BOLETÍN HIDROMETEOROLÓGICO DE LA MOJANA

San Marcos, Sucre 18 de agosto de 2023
Hora de la actualización: 12:00 HLC

BOLETÍN No: 881

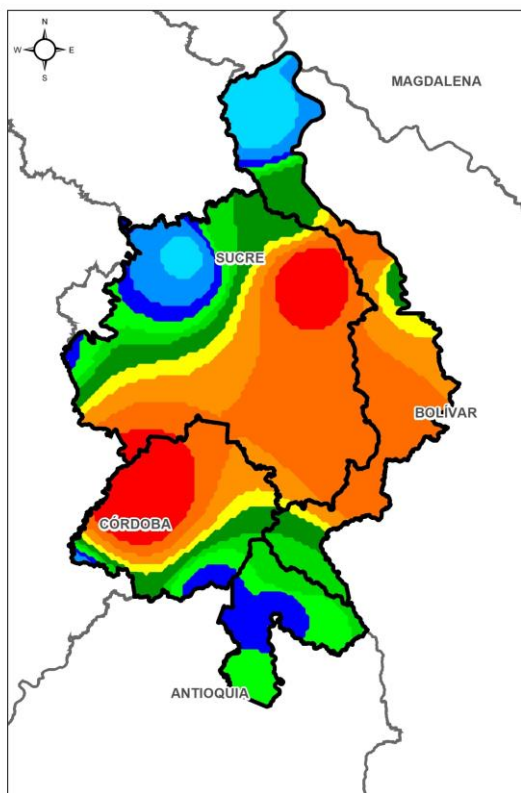
Precipitación acumulada
17/08/2023 (07:00) – 18/08/2023 (07:00).
Fuente: IDEAM

Precipitación: ayer, tuvimos lluvias en amplios sectores del territorio, las más fuertes se dieron en los municipios de Magangué, San Benito Abad, Sucre (Sucre) y Caimito.

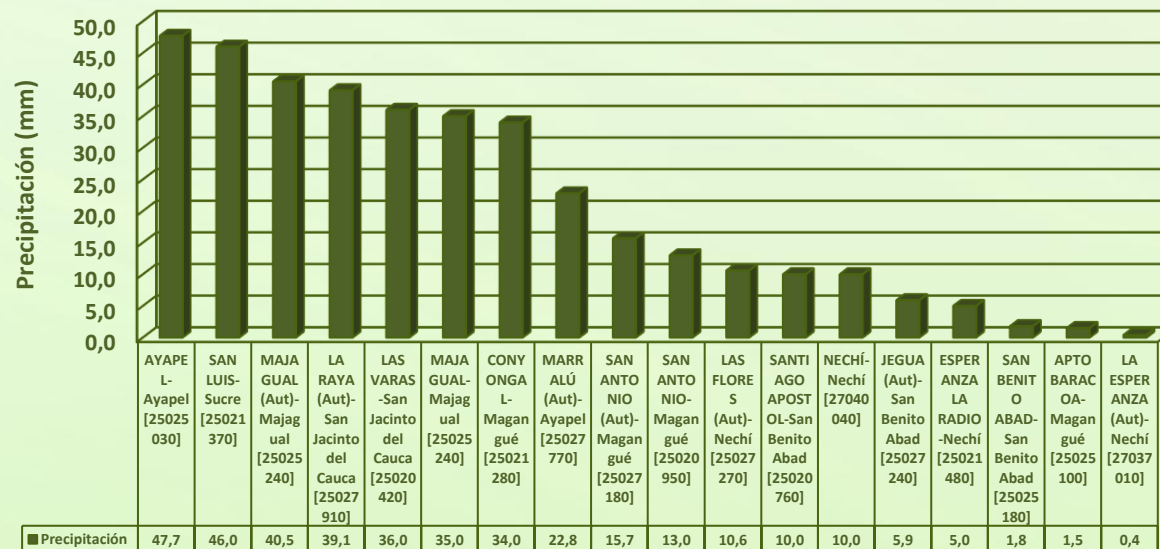
Lluvia Registrada el 17 Agosto de 2023

Temperatura: se registró una temperatura máxima de 35,9°C el día 18 de agosto a las 16:00 horas en el municipio de Magangué y una mínima de 22,7°C en la madrugada del 18 de agosto en el municipio de Ayapel.

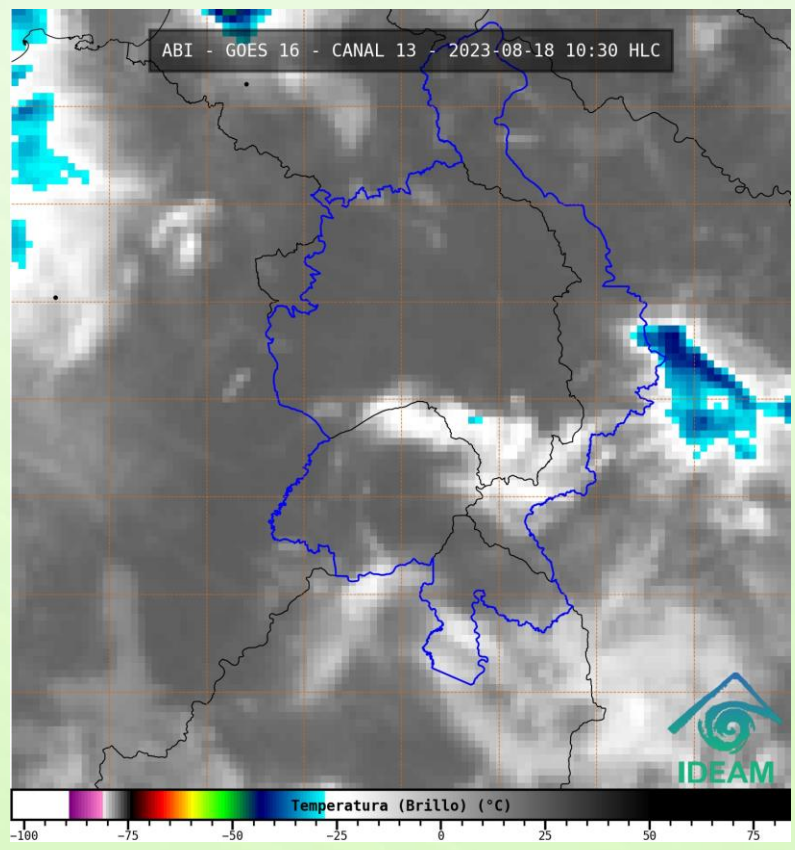
Imagen de satélite IR 10:30 HLC
Fuente: IDEAM

En las últimas horas ha predominado el tiempo seco.

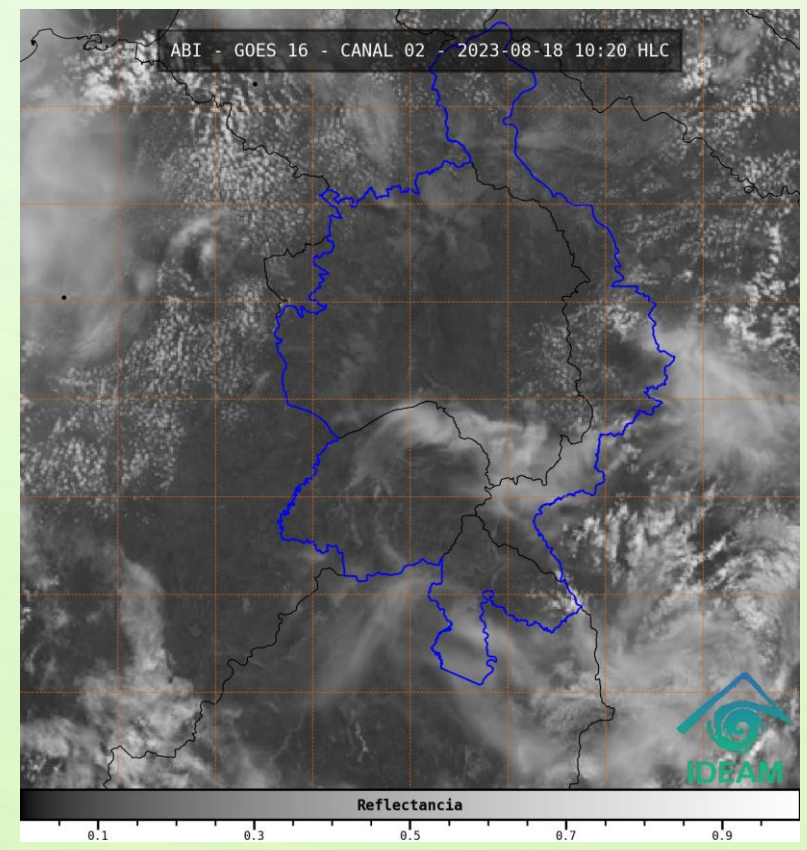
Imagen de satélite VIS 10:20 HLC
Fuente: IDEAM

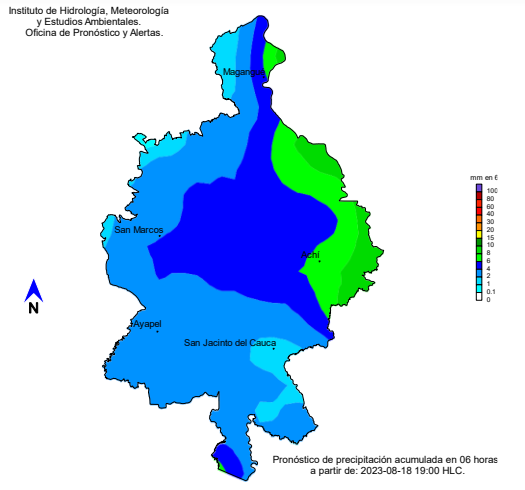
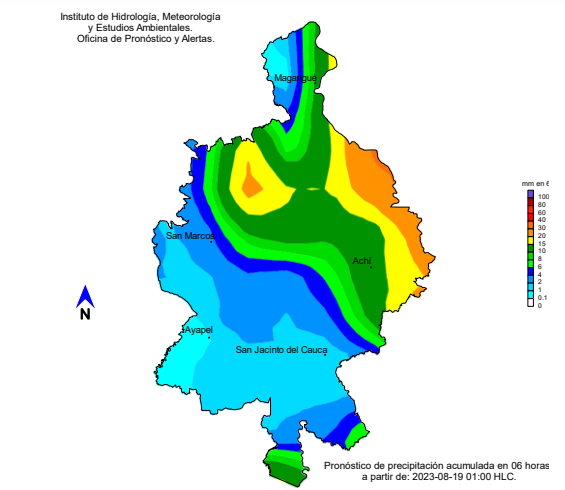
NOCHE DEL 18 DE AGOSTO

Precipitación: se prevé que para hoy en la noche y madrugada se den lluvia en la region; para el fin de semana, se prevén condiciones secas en la jornada nocturna del sábado, sin embargo, no se descarta la probabilidad de luvias especialmente sobre la mojana bolivarensis; y para el domingo tendremos durante la noche luvias en todo el territorio.

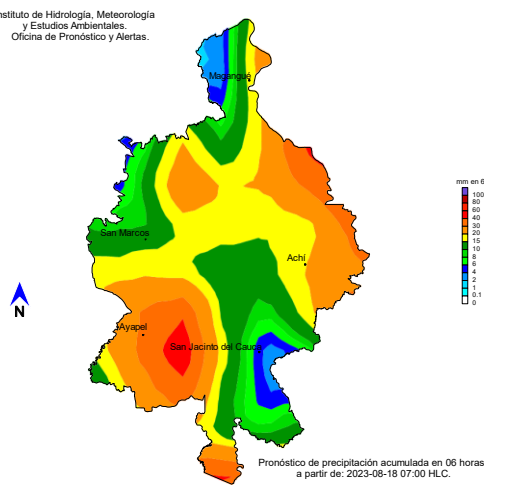
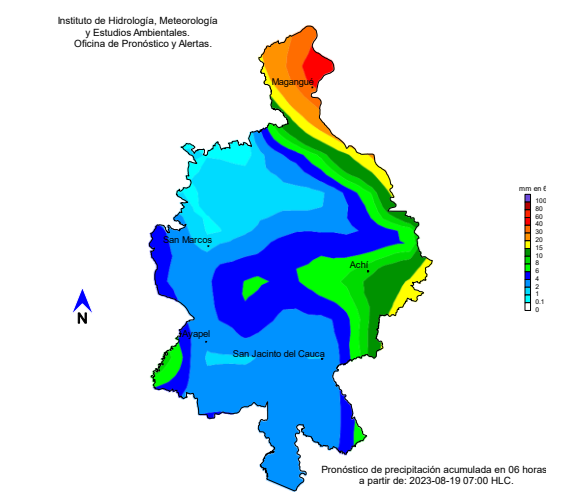
ACUMULADO DEL 18 AL 20 DE AGOSTO

ACUMULADO DEL 19 AL 20 DE AGOSTO

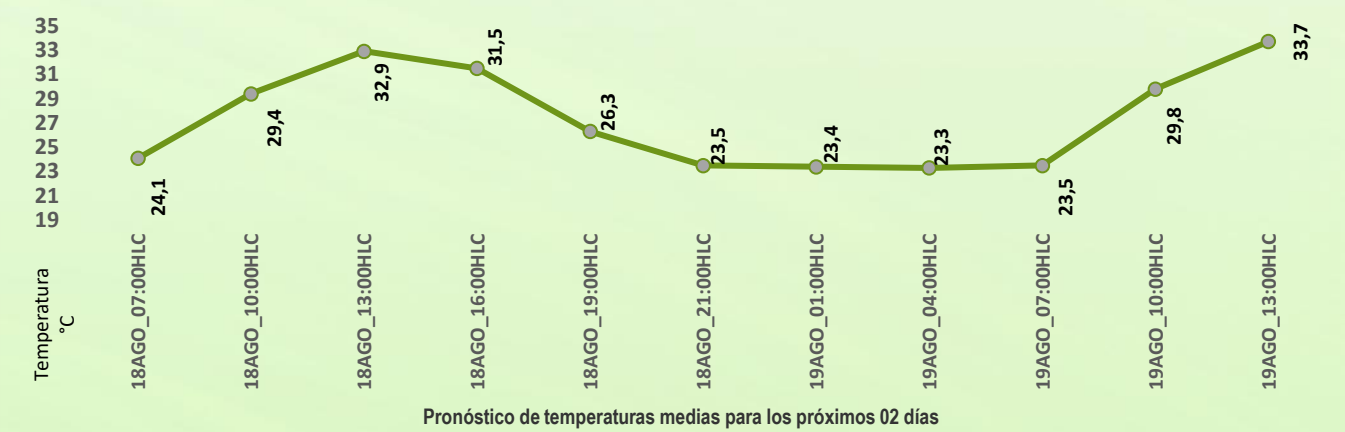
Día	Jornada	Temperatura Máxima	Nubosidad	Tipo de Precipitación	Probabilidad de Lluvia(%)
19 DE AGOSTO DE 2023	Tarde	34°C	Parcialmente nublado	Sin lluvias	35%
	Noche	25°C	Nublado	Lluvias	70%

Temperatura: las temperaturas máximas oscilarán entre los 32°C y 34°C y las mínimas entre los 23°C y 25°C. Las sensaciones térmicas máximas estimadas oscilarán entre los 34°C y 40°C.

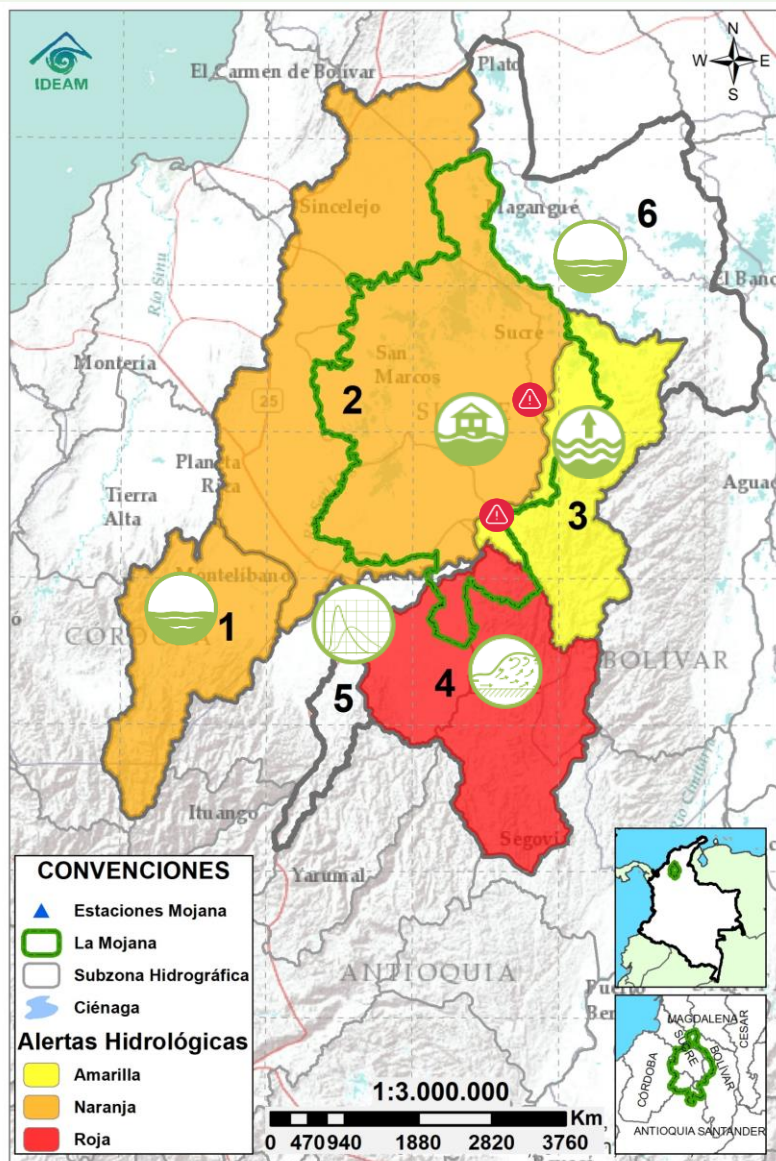
Descripción condiciones hidrológicas: se sube a alerta roja la cuenca del Bajo Nechí, ante la persistencia de crecientes súbitas de sus aportantes, quebradas La Oca en Zaragoza y quebrada La Villa en El Bagre. Por su parte toda la cuenca del río San Jorge se mantiene en alerta naranja debido a los ascensos en la parte alta y al ingreso del río Cauca por el rompedero Caregato, además de la persistencia de inundaciones, especialmente en el municipio de Guaranda. El Bajo cauca entre Nechí y Pinillos se encuentra en alerta amarilla por la probabilidad de incrementos de nivel en el río Caribona a la altura de Montecristo, Bolívar.

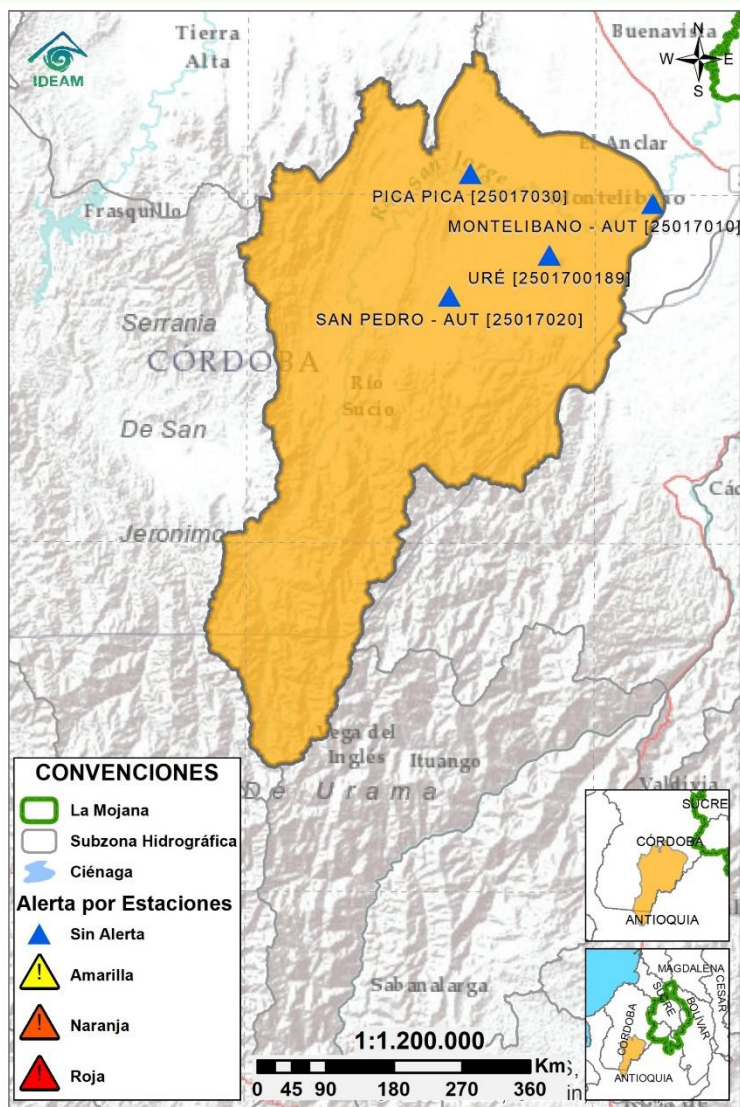
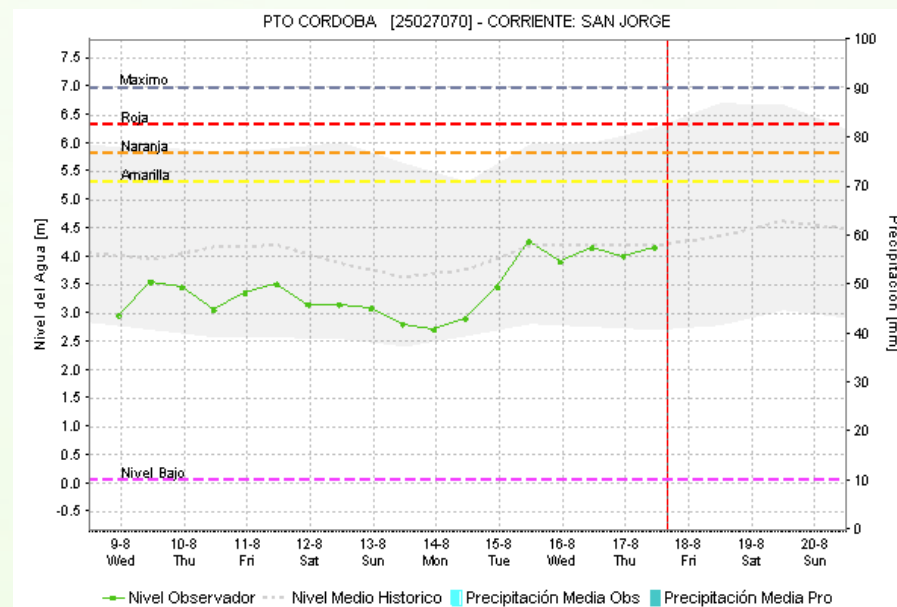
2.2.1 SUBZONA HIDROGRÁFICA DEL RÍO SAN JORGE CUENCA ALTA

Estabilización de niveles en la cuenca alta del río San Jorge, condición que se prevé se mantendrá en los próximos días.

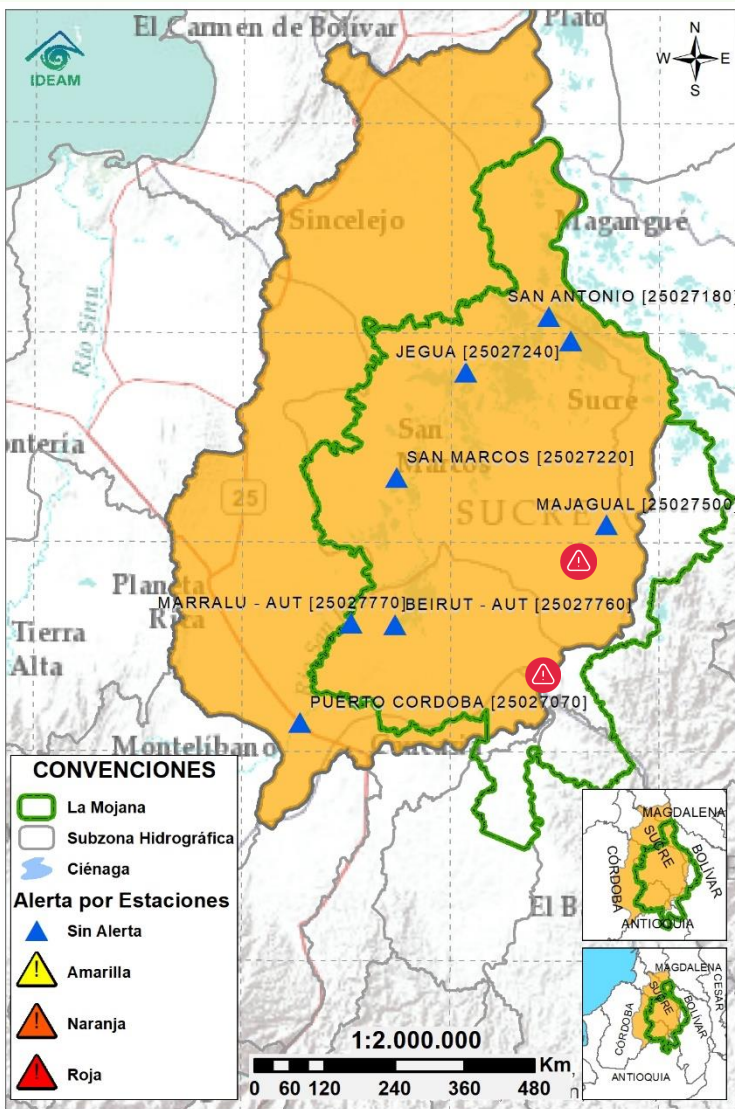
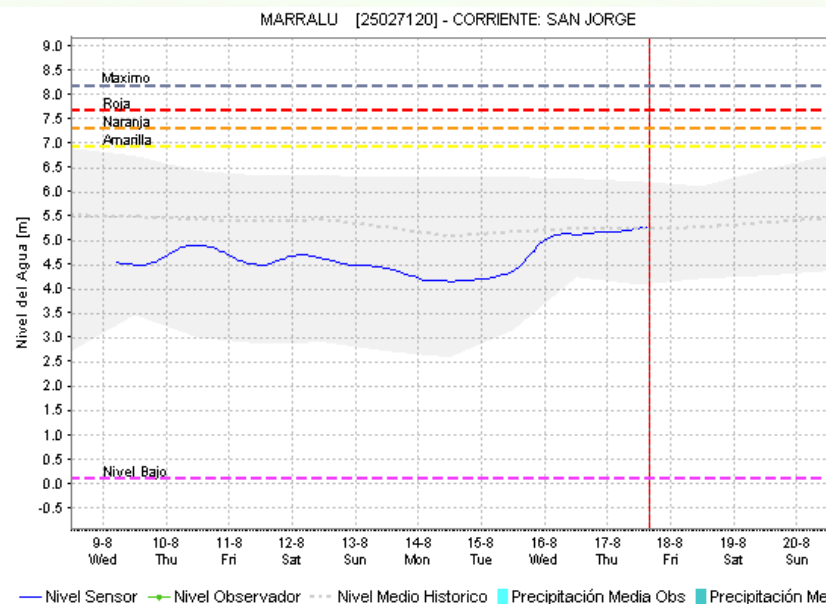
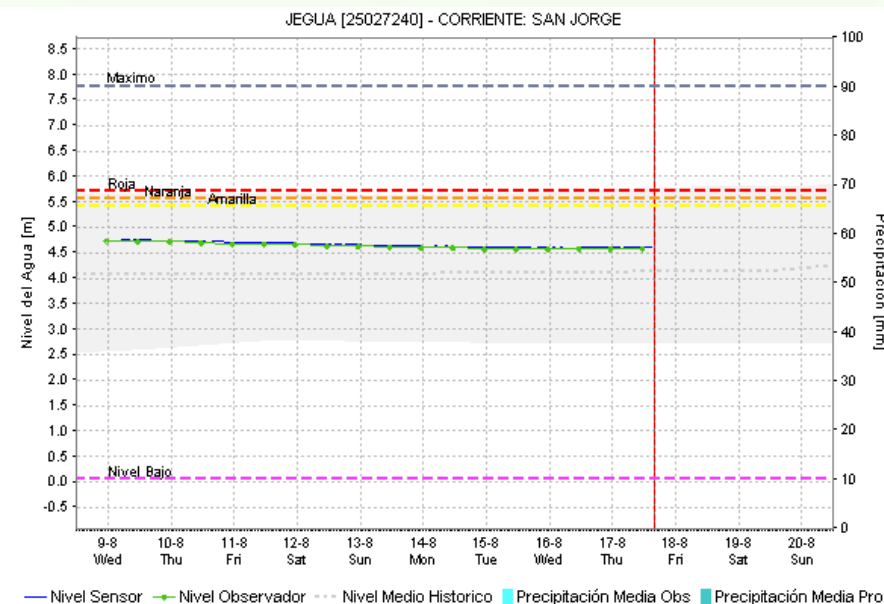
2.2.2 SUBZONA HIDROGRÁFICA DEL RÍO SAN JORGE CUENCA BAJA

Altos niveles en el río San Jorge en el tramo La Apartada – Ayapel, persistencia del ingreso del Cauca por el rompedero Caregato, zonas inundadas en el municipio de Ayapel.

Alerta puntual debido a inundaciones por desbordamiento del caño Rabón, en el sector de Nueva Esperanza - Municipio Guaranda, Sucre (01/08/2023)

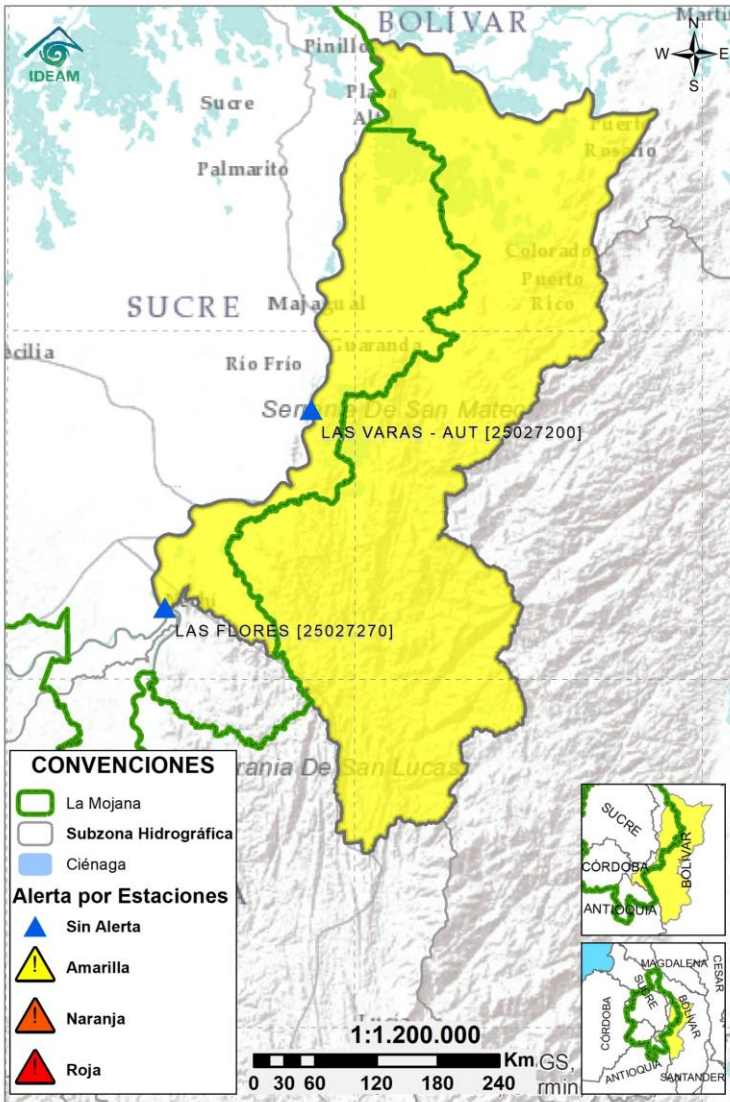
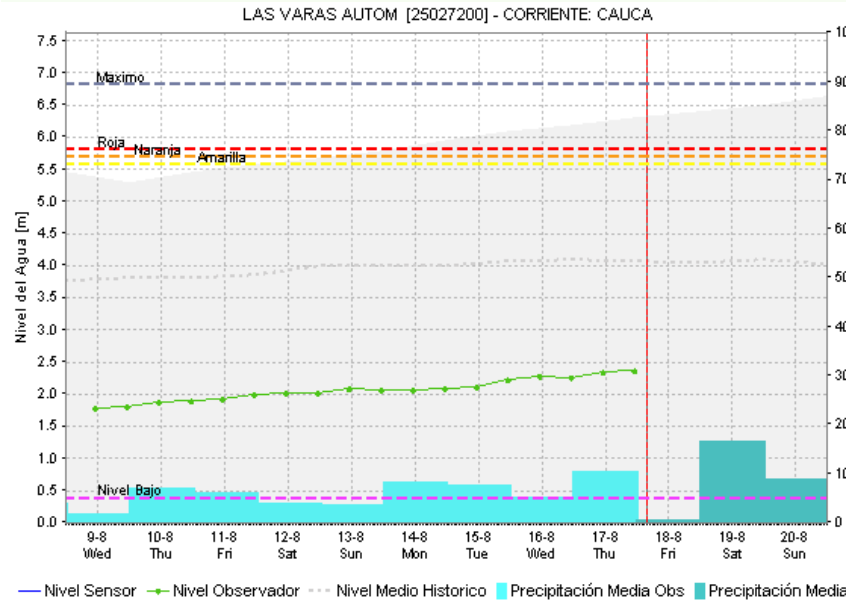
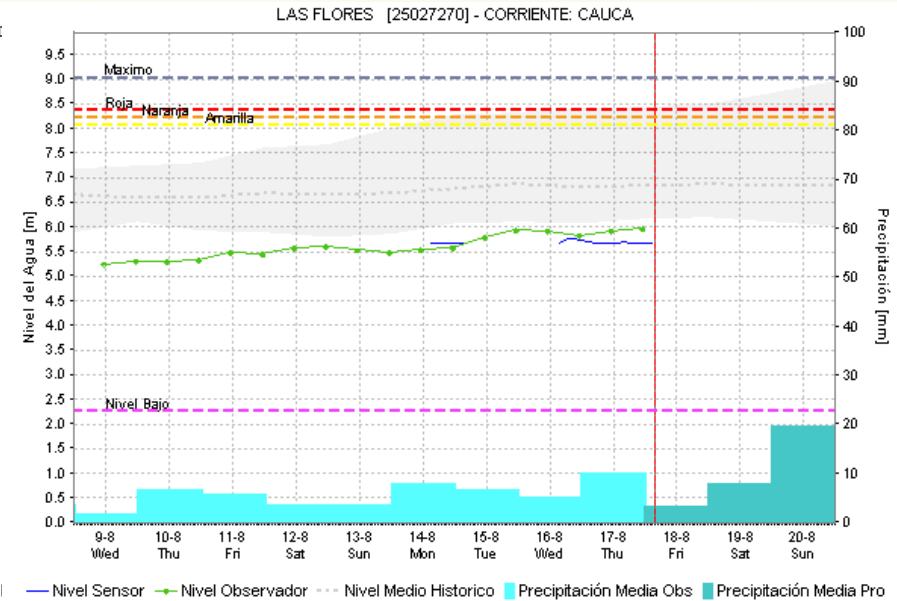
2.2.3 DIRECTOS AL BAJO CAUCA - CIÉNAGA LA RAYA ENTRE EL RÍO NECHÍ Y EL BRAZO DE LOBA

Ascensos de nivel en el río Cauca entre Nechí y Pinillos, con especial atención en el río Caribona, condición que se mantendrá en los próximos días.

Alerta en el sector Caregato (San Jacinto del Cauca), por persistencia del ingreso del río Cauca hacia el Bajo San Jorge. Nota (27/08/2021): rompimiento del dique marginal del río Cauca en el sector Caregato, generando ingreso de agua hacia el Bajo San Jorge. Emergencia activa hasta la fecha.

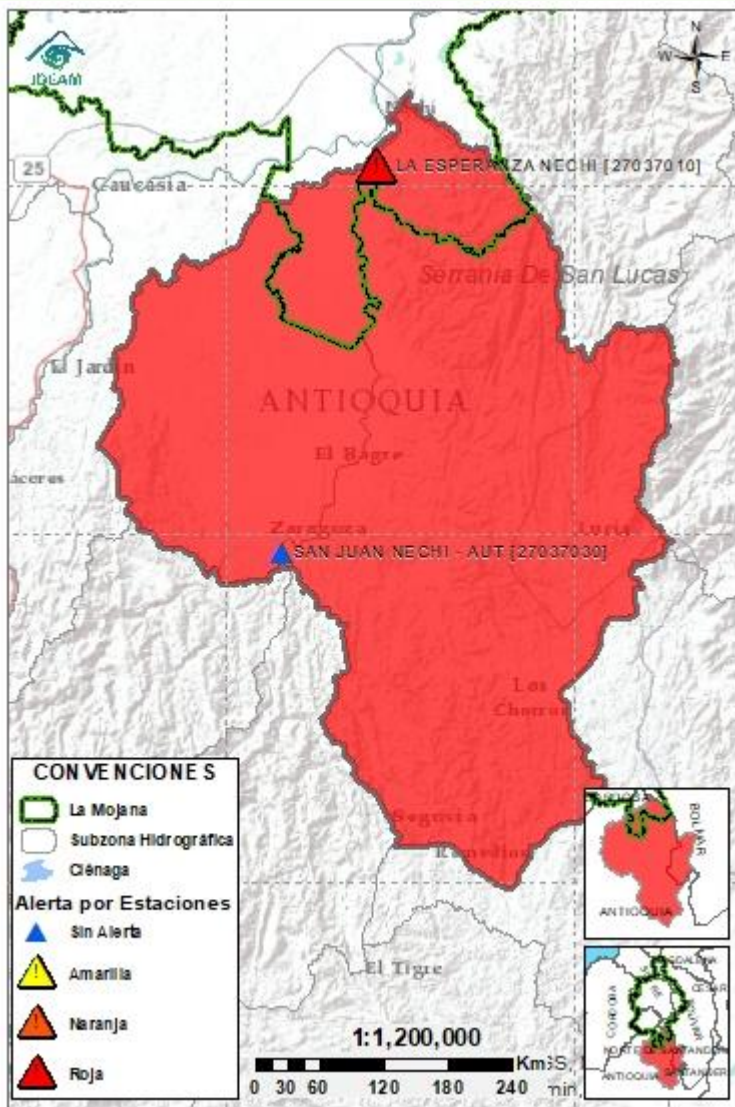
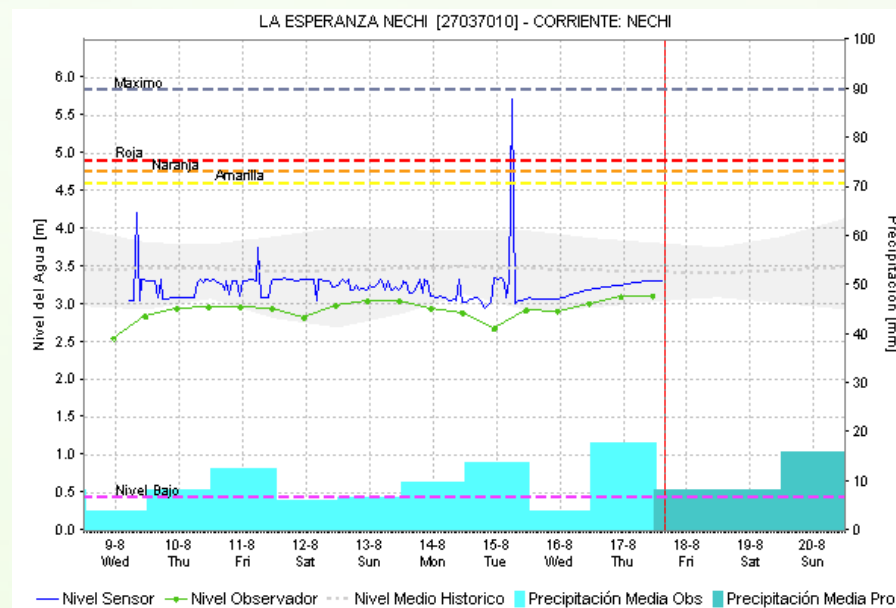
2.2.4 SUBZONA HIDROGRÁFICA DEL RÍO NECHÍ CUENCA BAJA

Crecientes en los aportantes del río Nechí, quebrada La Villa (El Bagre) y quebrada La Oca (Zaragoza), se prevén nuevos ascensos el fin de semana.

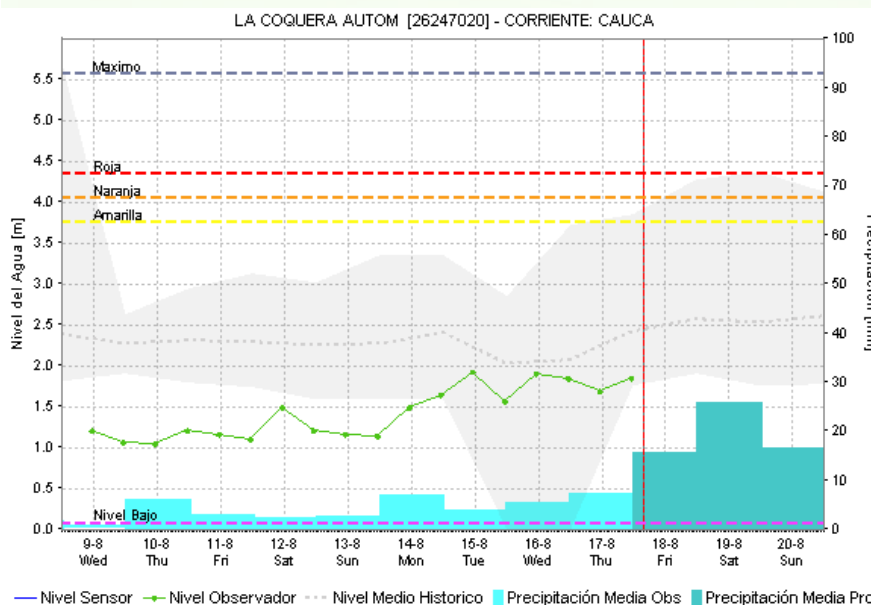
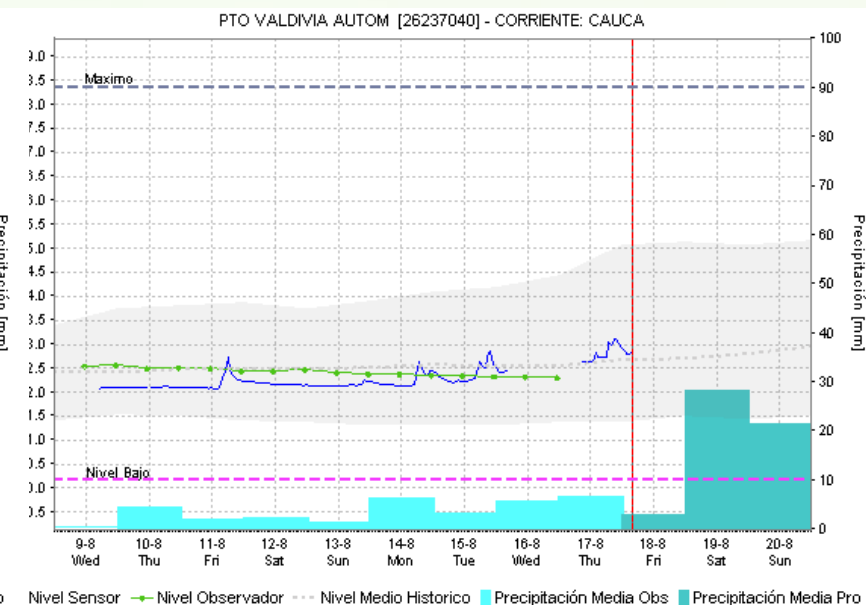
2.2.5 DIRECTOS AL CAUCA ENTRE PTO. VALDIVIA Y RÍO NECHÍ

Subzona hidrográfica	Alerta	Descripción
Directos al Cauca entre Puerto Valdivia y río Nechí	Sin alerta	Creciente en tránsito en el río Cauca a la altura de Cáceres, la cual se verá reflejada, aguas abajo en el transcurso del día.

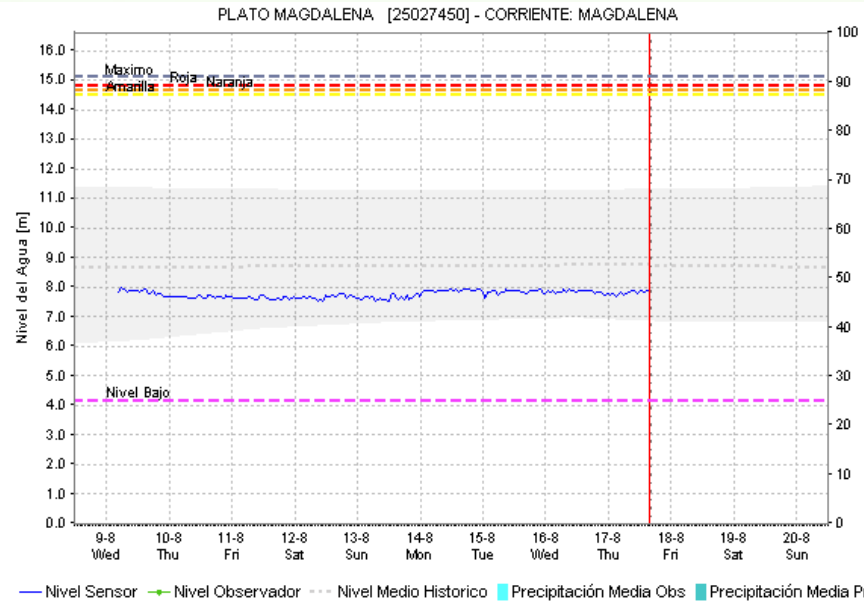
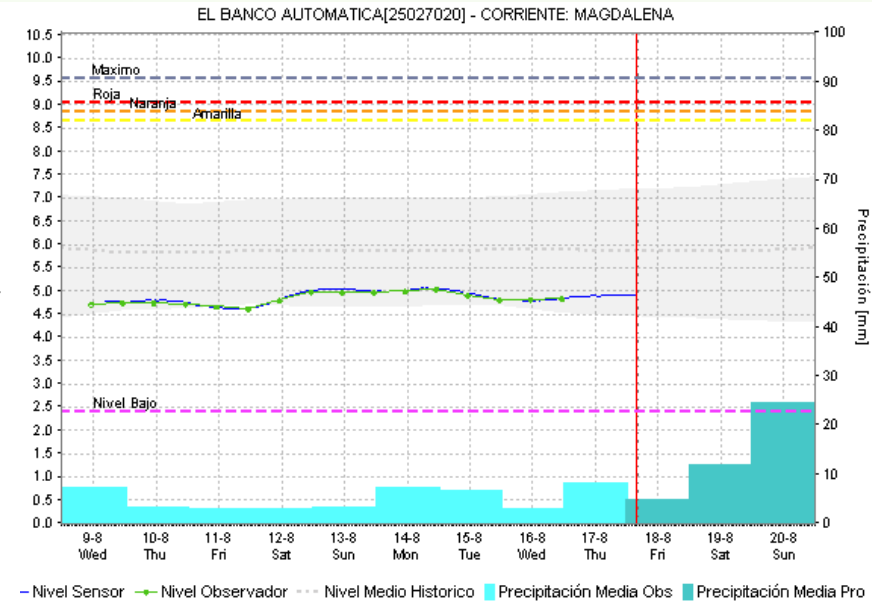
2.2.6 DIRECTOS AL BAJO MAGDALENA ENTRE EL BANCO Y EL PLATO

Subzona hidrográfica	Alerta	Descripción
Directos Bajo Magdalena entre el Banco y el Plato	Sin alerta	Niveles estables del bajo Magdalena incluyendo el Brazo de Loba (municipios de Barranco de Loba, Pinillos, Magangué y Cicuco) y Brazo de Mompós (Mompós, San Zenón, Talaigua Nuevo, Santa Ana y Santa Bárbara de Pinto). Se prevén ascensos para los próximos días.
