BOLETÍN HIDROMETEOROLÓGICO DE LA MOJANA

San Marcos, Sucre 25 de agosto de 2023
Hora de la actualización: 12:00 HLC

BOLETÍN No: 886

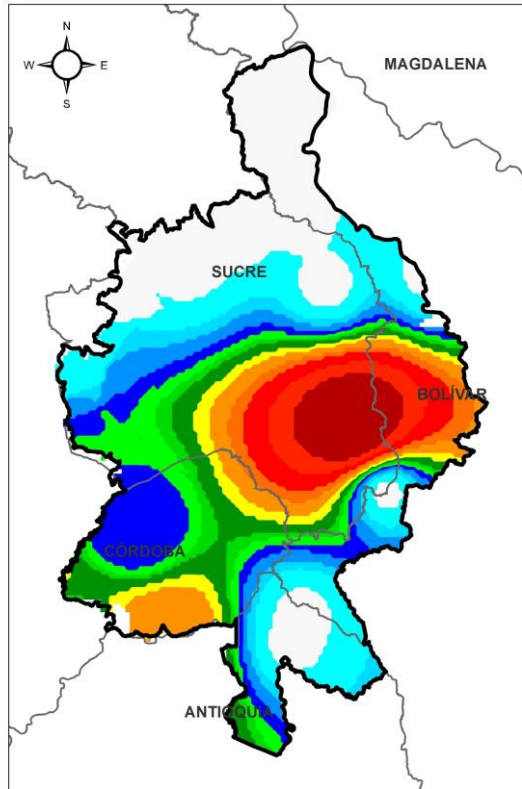
Precipitación acumulada
24/08/2023 (07:00) – 25/08/2023 (07:00).
Fuente: IDEAM

Precipitación: sobre el territorio se dieron lluvias por sectores en horas de la madrugada que tuvieron mayor fuerza sobre los municipios de Majagual y Guaranda, también, se observaron sobre el Alto san Jorge y Bajo Nechí.

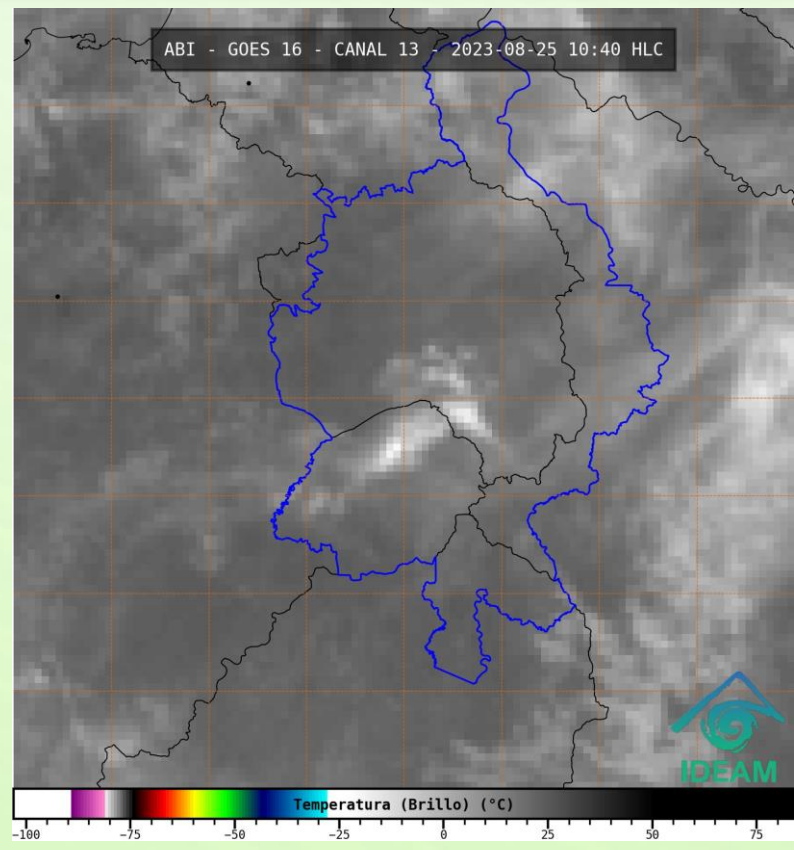
Imagen de satélite IR 10:40 HLC
Fuente: IDEAM

En las últimas horas ha predominado el tiempo seco con cielo parcialmente nublado.

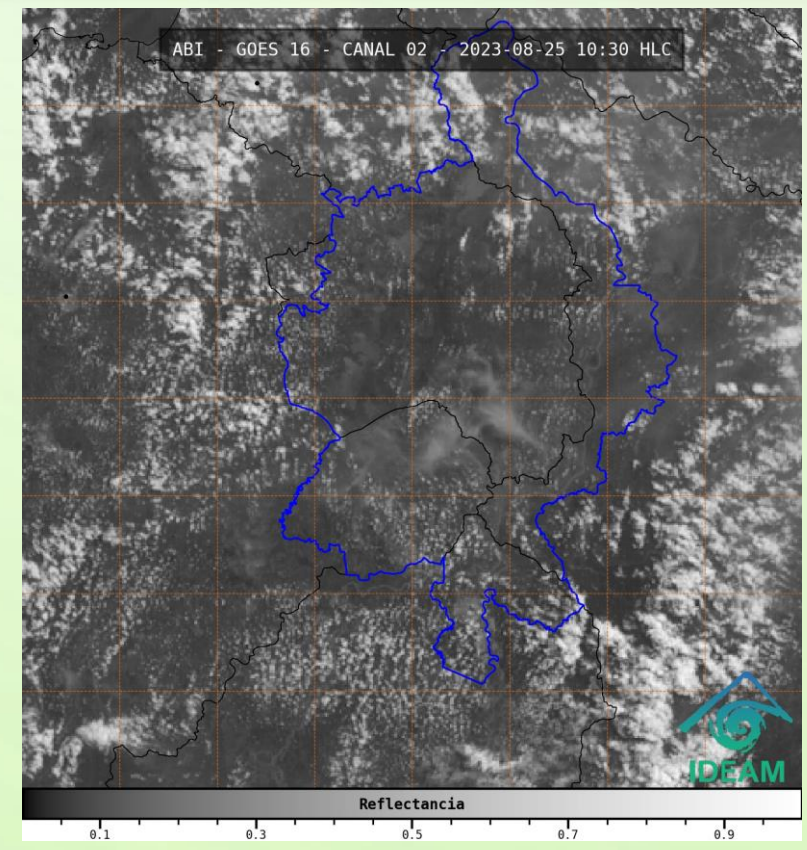
Imagen de satélite VIS 10:30 HLC
Fuente: IDEAM

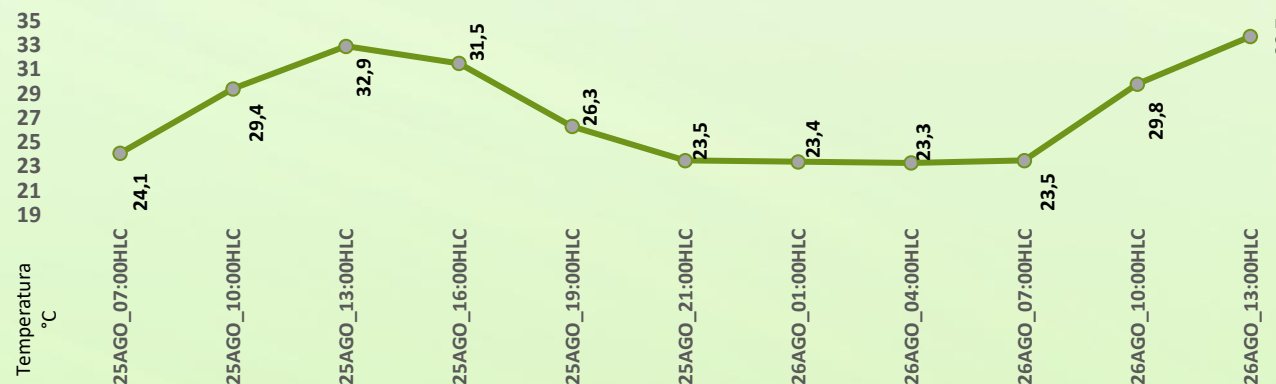
Pronóstico de temperaturas medias para los próximos 02 días

Temperatura: las temperaturas máximas oscilarán entre los 32°C y 34°C y las mínimas entre los 23°C y 25°C. Las sensaciones térmicas máximas estimadas oscilarán entre los 34°C y 40°C.

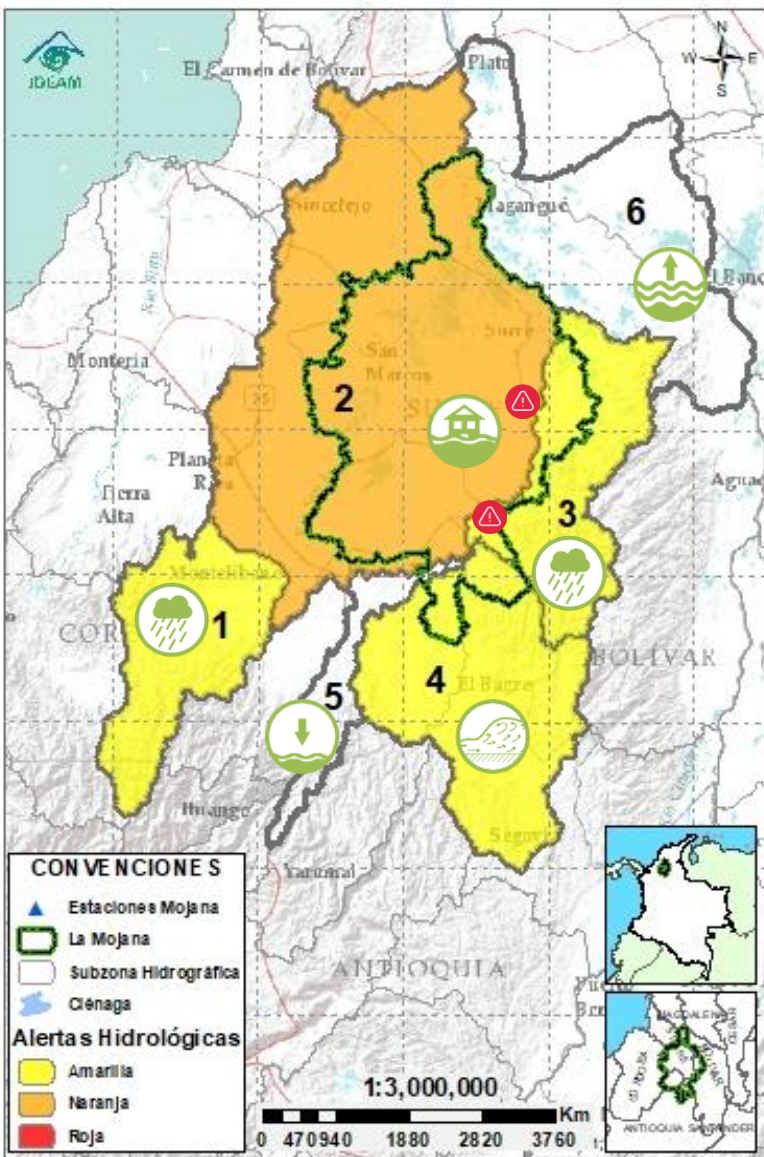
Descripción condiciones hidrológicas: se mantiene la alerta naranja en la cuenca baja del río San Jorge debido a la persistencia de los altos niveles en el río y la mayor parte de caños y ciénagas, además de zonas afectadas por inundaciones y el ingreso del río Cauca por el rompedero Caregato. En la cuenca del Bajo Nechí se registró el incremento súbito de la quebrada La Villa, a la altura de El Bagre; por lo que se emite alerta amarilla debido a la probabilidad de nuevas crecientes en sus aportantes. Por su parte, el alto San Jorge se tiene en alerta amarilla dada la probabilidad de crecientes súbitas en el río San Pedro y el río Uré. Igualmente, el Bajo Cauca entre Nechí y Pinillos se encuentra en alerta amarilla por la probabilidad de incrementos de nivel en el río Caribona.

Alerta	Zona Hidrográfica	Subzona o Cuenca Hidrográfica	Condición predominante	Descripción de la alerta hidrológica
	1	Bajo Magdalena-Cauca - San Jorge	Alto San Jorge	Lluvias Probabilidad de incrementos en la cuenca alta del río San Jorge y sus aportantes: río San Pedro y río Uré.
	2	Bajo Magdalena-Cauca - San Jorge	Bajo San Jorge	Afectaciones Altos niveles en la cuenca baja del río San Jorge, persistencia del ingreso del Cauca por el rompedero Caregato, zonas inundadas en el municipio de Guaranda (01/08/2023).
	3	Bajo Magdalena-Cauca - San Jorge	Directos al Bajo Cauca-ciénaga La Raya entre el río Nechí y Brazo de Loba	Lluvias Probabilidad de incrementos en el río Caribona entre los municipios de San Jacinto del Cauca y Montecristo, Bolívar.
	4	Nechí	Bajo Nechí y Directos al Bajo Nechí	Crecientes Creciente súbita en la quebrada La Villa, a la altura de El Bagre, Antioquia (25/08/2023).
Sin alerta	5	Cauca	Directos al Cauca entre Puerto Valdivia y río Nechí	Niveles en descenso Descenso de niveles en el río Cauca en el tramo Puerto Valdivia - Nechí.

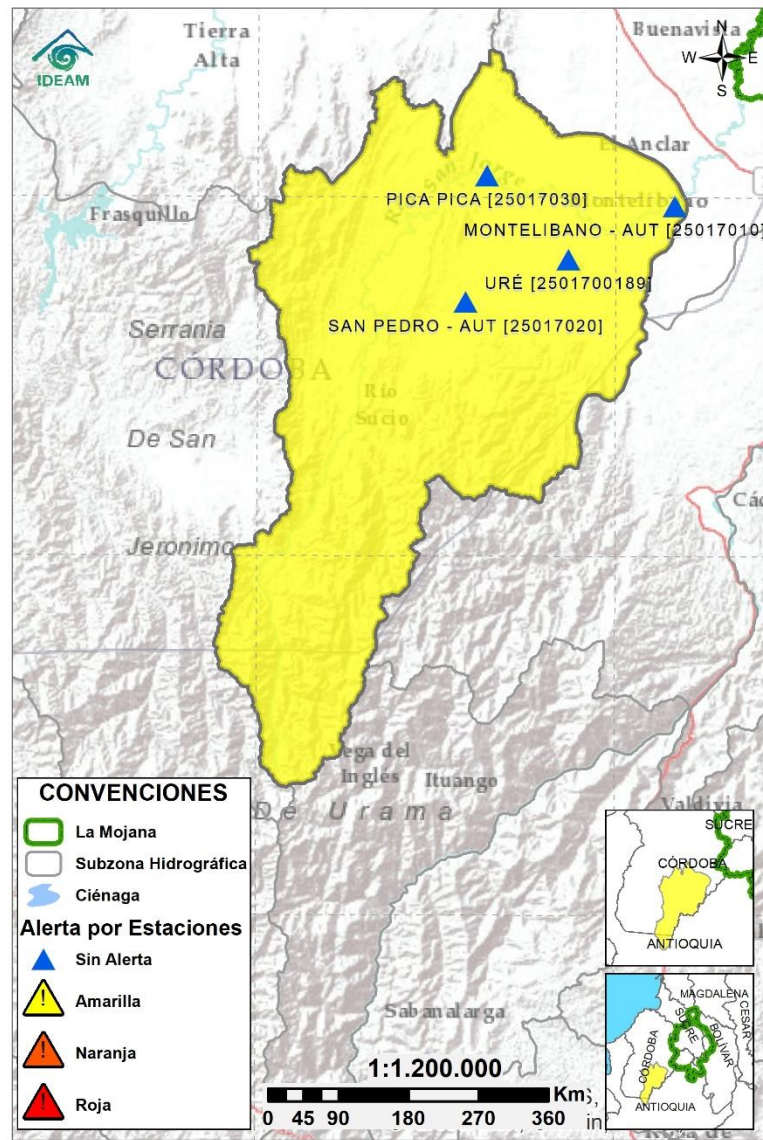
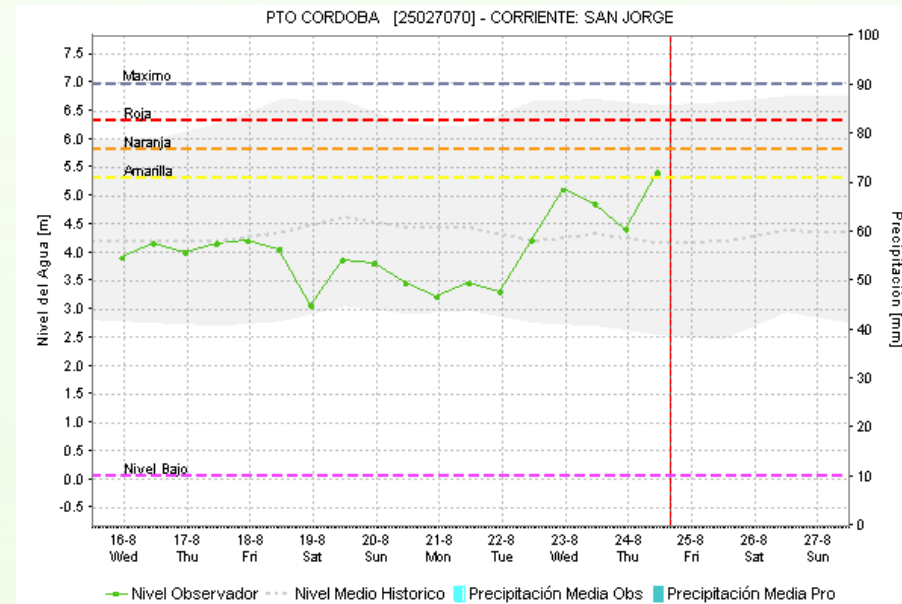
2.2.1 SUBZONA HIDROGRÁFICA DEL RÍO SAN JORGE CUENCA ALTA

Probabilidad de incrementos en la cuenca alta del río San Jorge y sus aportantes: río San Pedro y río Uré. Especial atención a las comunidades de Puerto Libertador y San José de Uré.

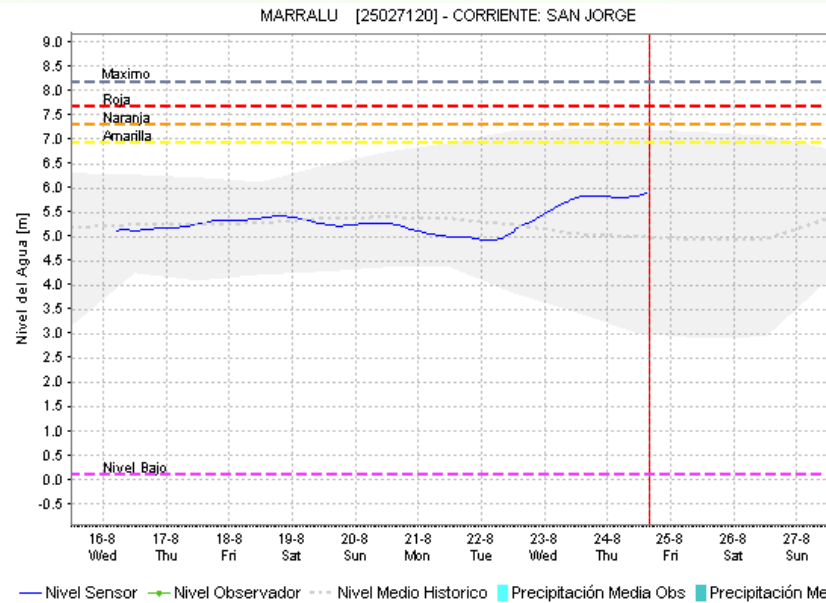
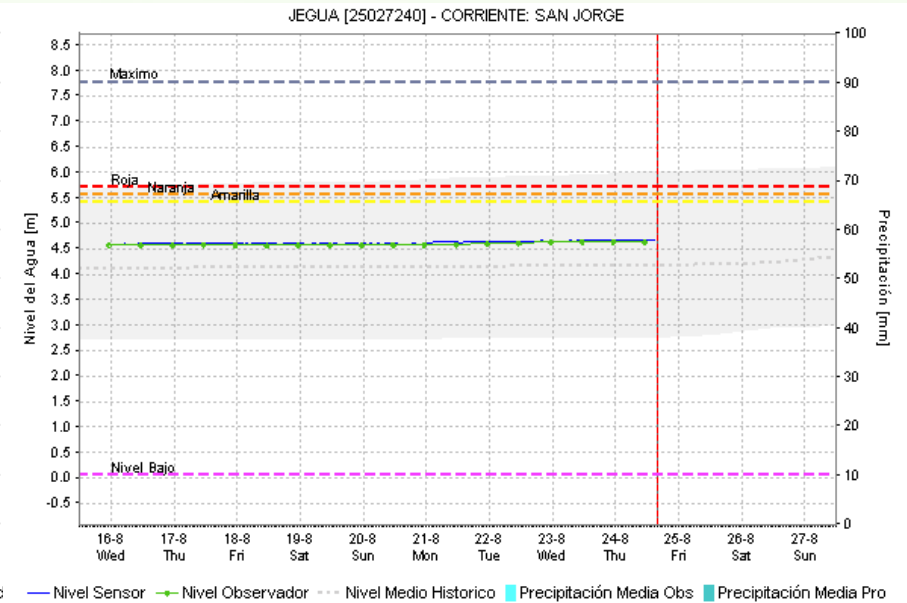
2.2.2 SUBZONA HIDROGRÁFICA DEL RÍO SAN JORGE CUENCA BAJA

Subzona hidrográfica	Alerta	Descripción
Cuenca baja del río San Jorge		Altos niveles en el río San Jorge junto con su sistema de caños y ciénagas, persistencia del ingreso del Cauca por el rompedero Caregato.
		Alerta puntual debido a inundaciones por desbordamiento del caño Rabón, en el sector de Nueva Esperanza - Municipio Guaranda, Sucre (01/08/2023)

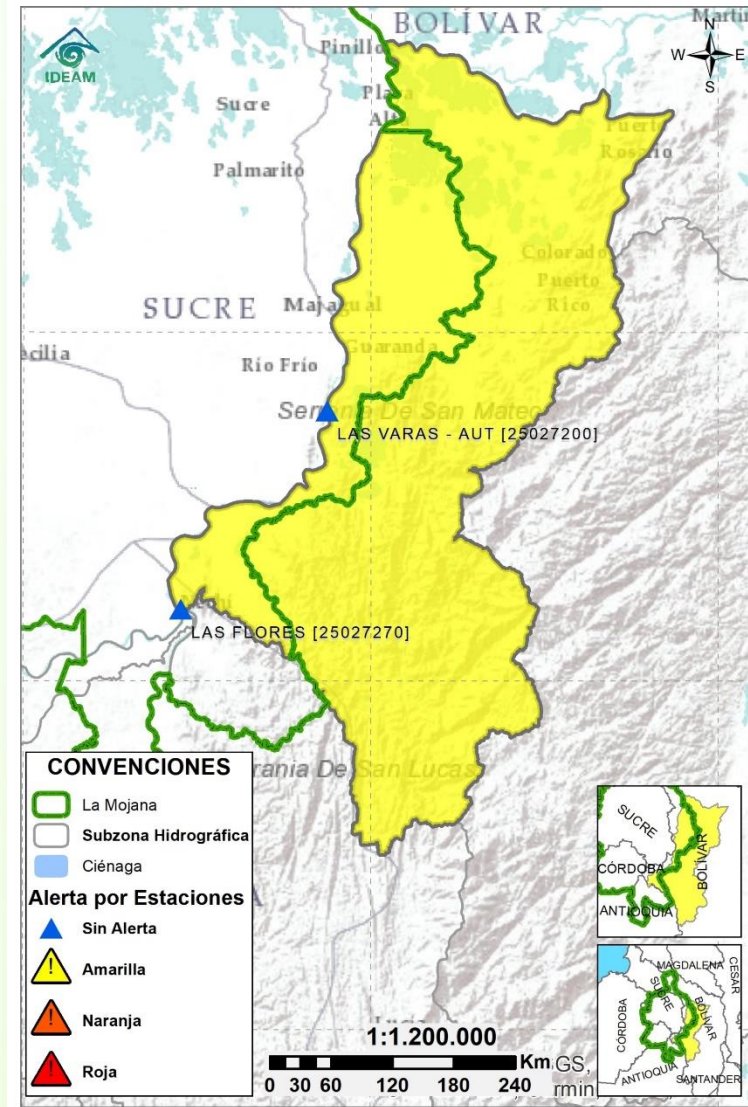
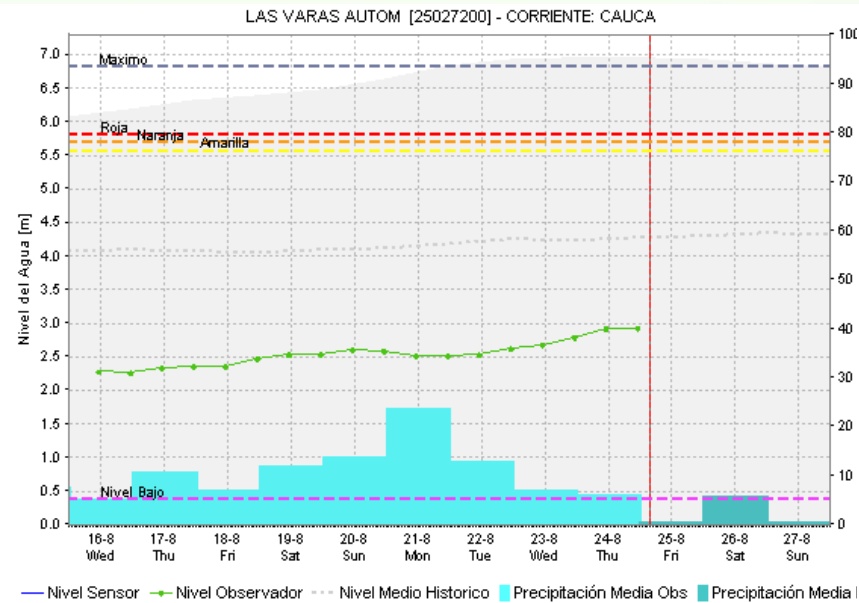
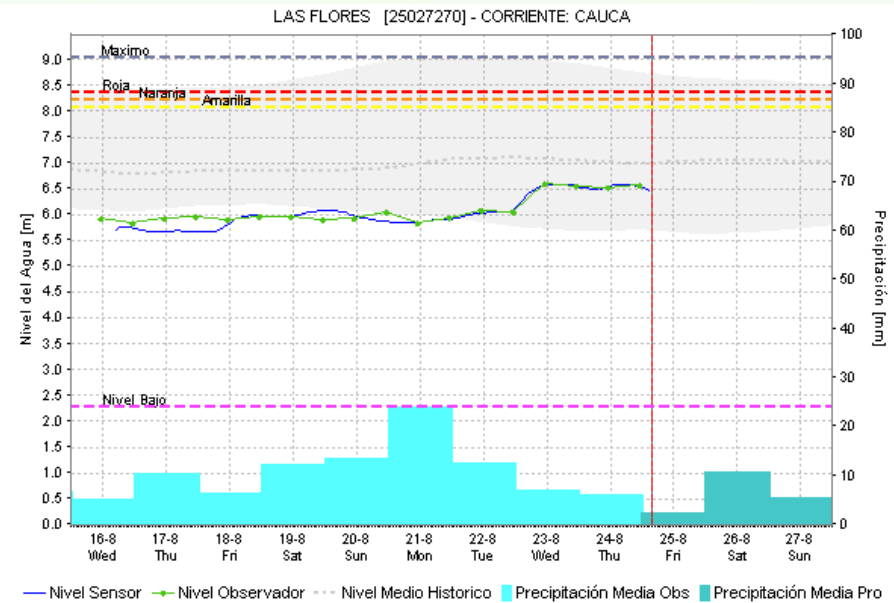
2.2.3 DIRECTOS AL BAJO CAUCA - CIÉNAGA LA RAYA ENTRE EL RÍO NECHÍ Y EL BRAZO DE LOBA

Probabilidad de crecientes en el río Caribona entre los municipios de Montecristo y San Jacinto del Cauca del departamento de Bolívar.

Alerta en el sector Caregato (San Jacinto del Cauca), por persistencia del ingreso del río Cauca hacia el Bajo San Jorge. Nota (27/08/2021): rompimiento del dique marginal del río Cauca en el sector Caregato, generando ingreso de agua hacia el Bajo San Jorge. Emergencia activa hasta la fecha.

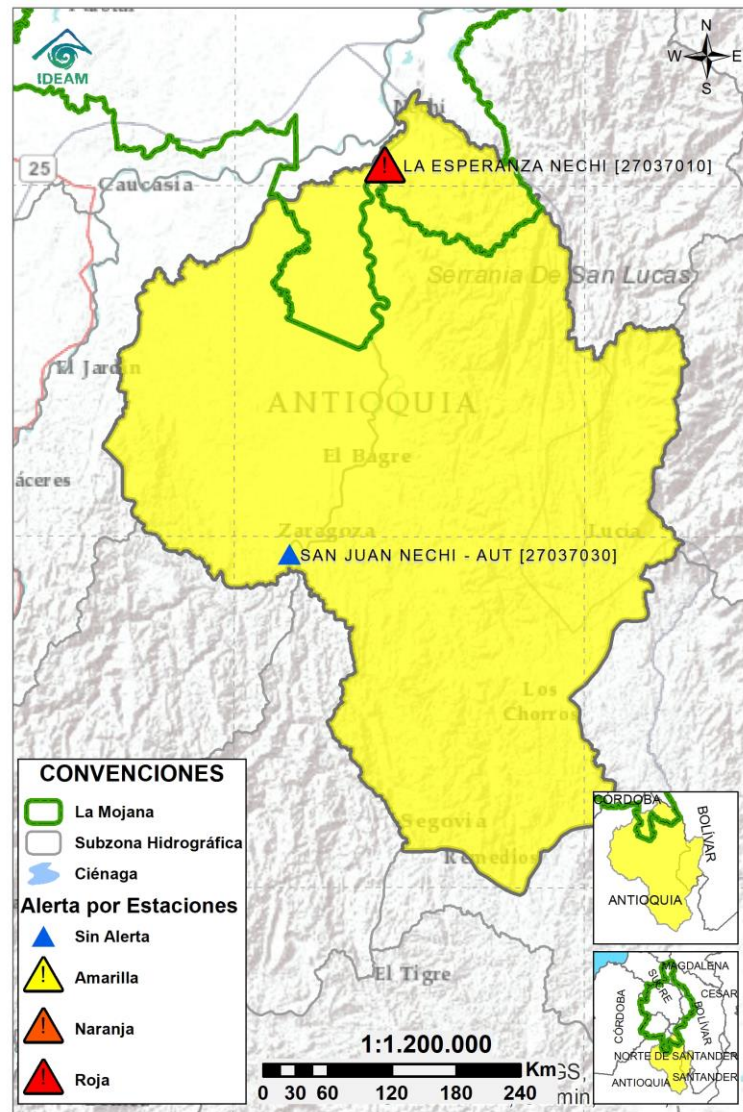
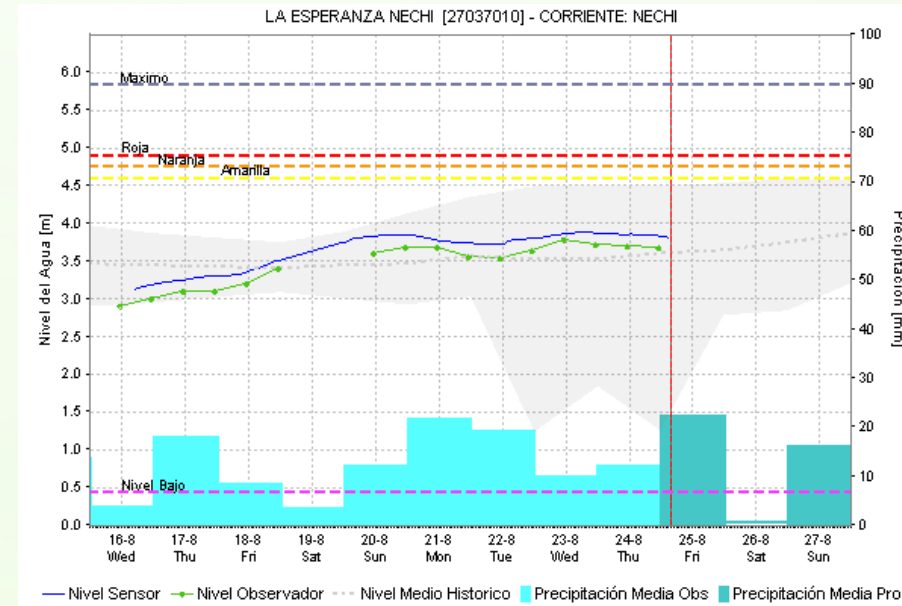
2.2.4 SUBZONA HIDROGRÁFICA DEL RÍO NECHÍ CUENCA BAJA

Alerta Puntual: creciente súbita de la quebrada La Villa, a la altura de El Bagre (25/08/2023). Probabilidad de crecientes en los aportantes del río Nechí: la quebrada La Villa, a la altura de El Bagre y de la quebrada La Oca en Zaragoza, ambas en Antioquia.

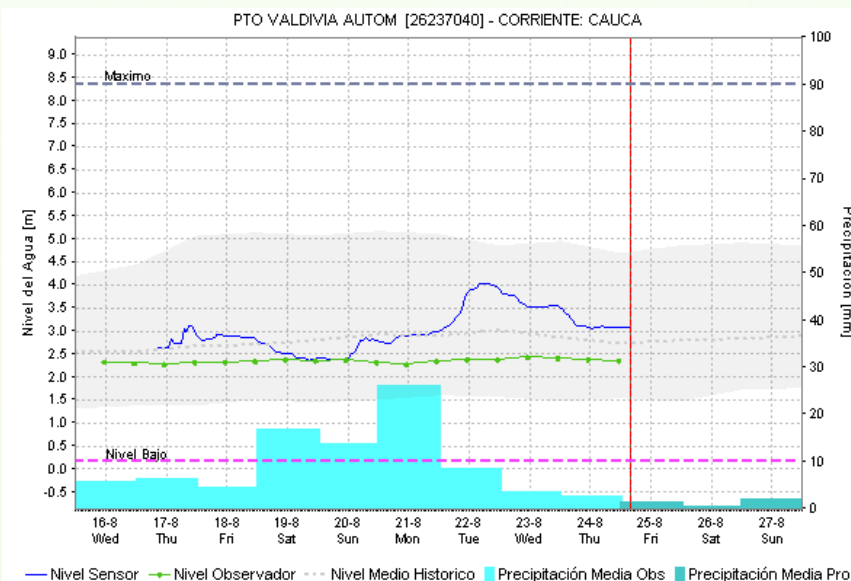
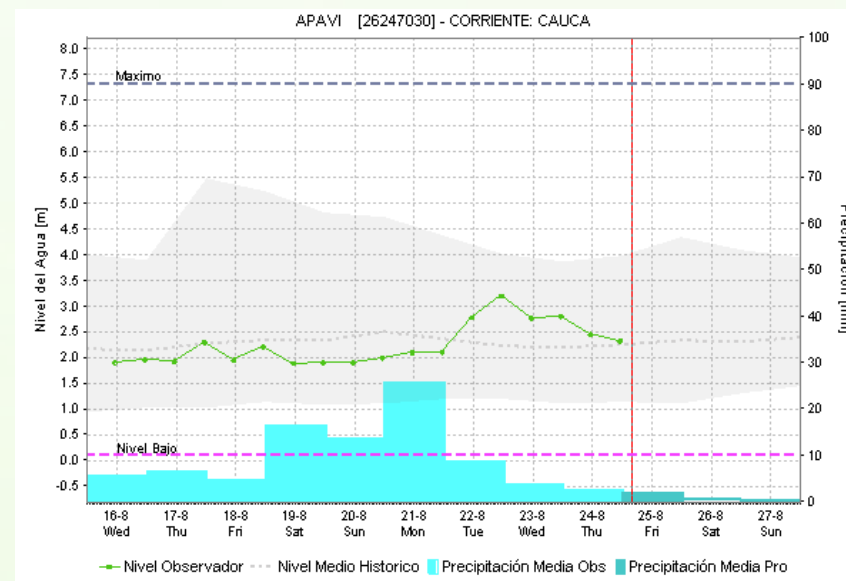
2.2.5 DIRECTOS AL CAUCA ENTRE PTO. VALDIVIA Y RÍO NECHÍ

Subzona hidrográfica	Alerta	Descripción
Directos al Cauca entre Puerto Valdivia y río Nechí	Sin alerta	Se registra descenso de nivel en el río Cauca, se prevé que esta condición persista los próximos días.

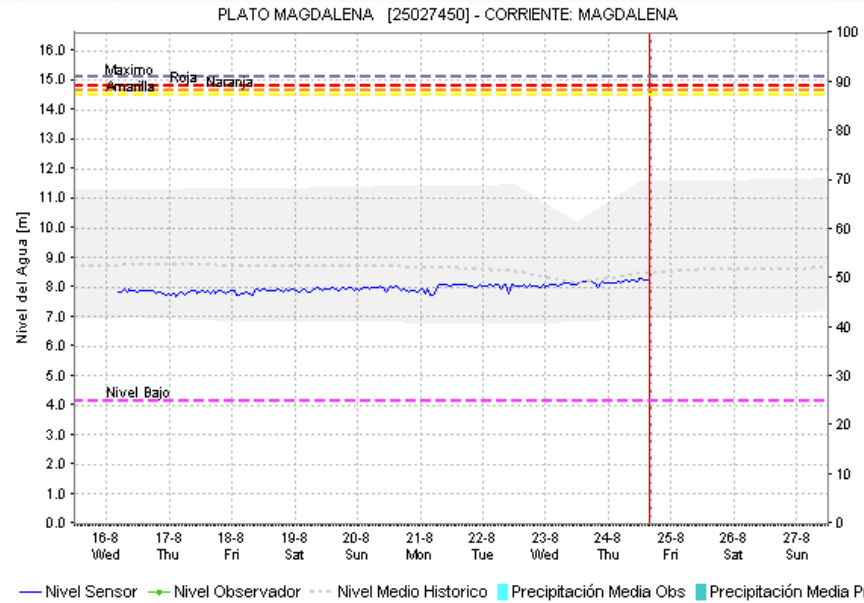
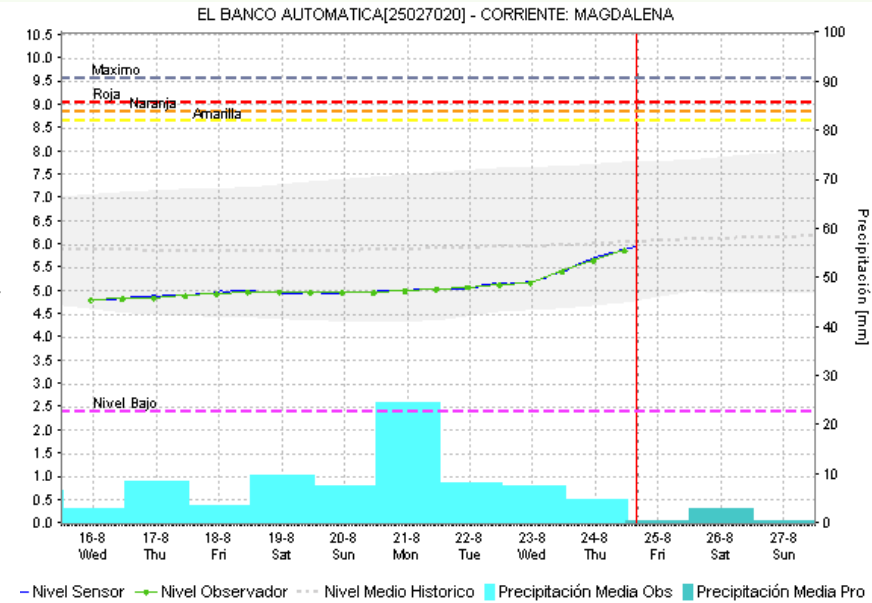
2.2.6 DIRECTOS AL BAJO MAGDALENA ENTRE EL BANCO Y EL PLATO

Subzona hidrográfica	Alerta	Descripción
Directos Bajo Magdalena entre el Banco y el Plato	Sin alerta	Tendencia al ascenso de niveles en el bajo Magdalena incluyendo el Brazo de Loba (municipios de Barranco de Loba, Pinillos, Magangué y Cicuco), y el Brazo de Mompós (Mompós, San Zenón, Talaigua Nuevo, Santa Ana y Santa Bárbara de Pinto).
