# BOLETÍN HIDROMETEOROLÓGICO DE LA MOJANA

San Marcos, Sucre 28 de agosto de 2023  
Hora de la actualización: 12:00 HLC

BOLETÍN No: 887

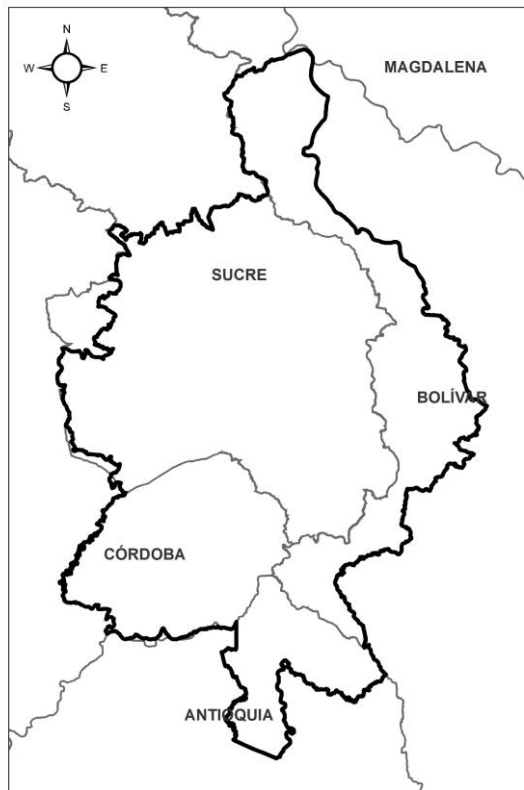
Precipitación acumulada  
24/08/2023 (07:00) – 25/08/2023 (07:00).  
Fuente: IDEAM

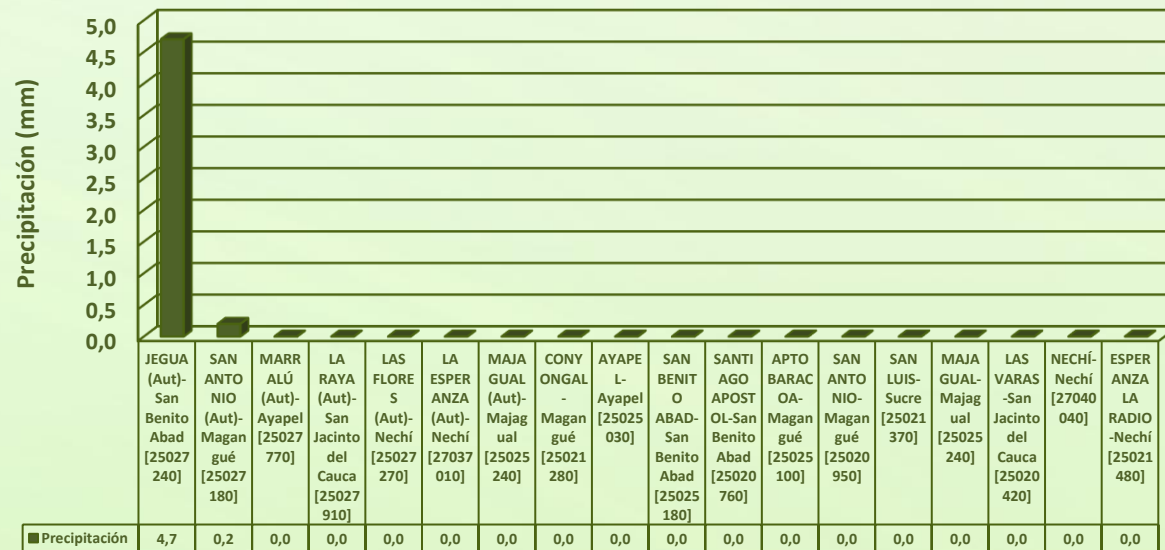
## Lluvia Registrada el 25 Agosto de 2023

**Precipitación:** predominaron condiciones secas en la región.

**Temperatura:** se registró una temperatura máxima de 34,7°C el día 25 de agosto a las 17:00 horas en el municipio de Magangué y una mínima de 25,8°C en la madrugada del 26 de agosto.

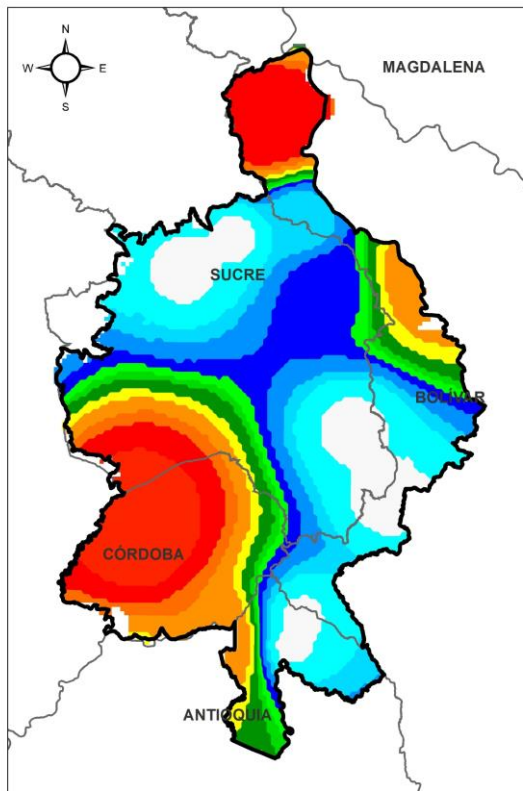
Precipitación acumulada  
24/08/2023 (07:00) – 25/08/2023 (07:00).  
Fuente: IDEAM

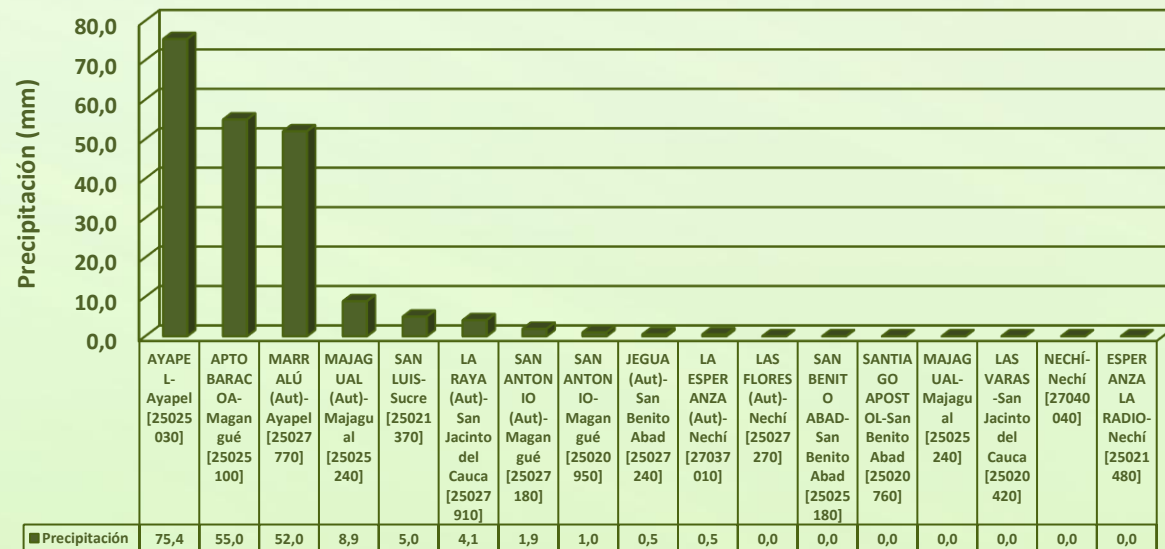
## Lluvia Registrada el 26 Agosto de 2023

**Precipitación:** se registraron lluvias con tormenta eléctrica sobre el territorio mojanero.

**Temperatura:** se registró una temperatura máxima de 36,2°C el día 26 de agosto a las 15:00 horas en el municipio de Magangué y una mínima de 21,7°C en la madrugada del 27 de agosto en el municipio de Ayapel.

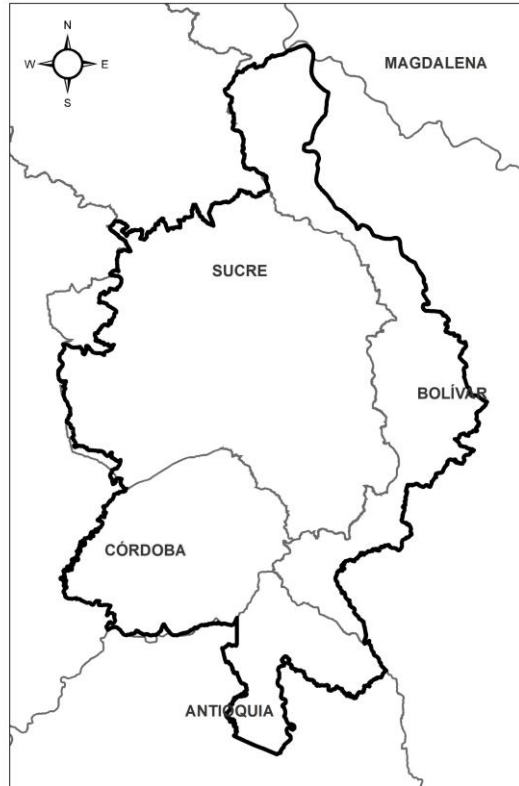
Precipitación acumulada  
24/08/2023 (07:00) – 25/08/2023 (07:00).  
Fuente: IDEAM

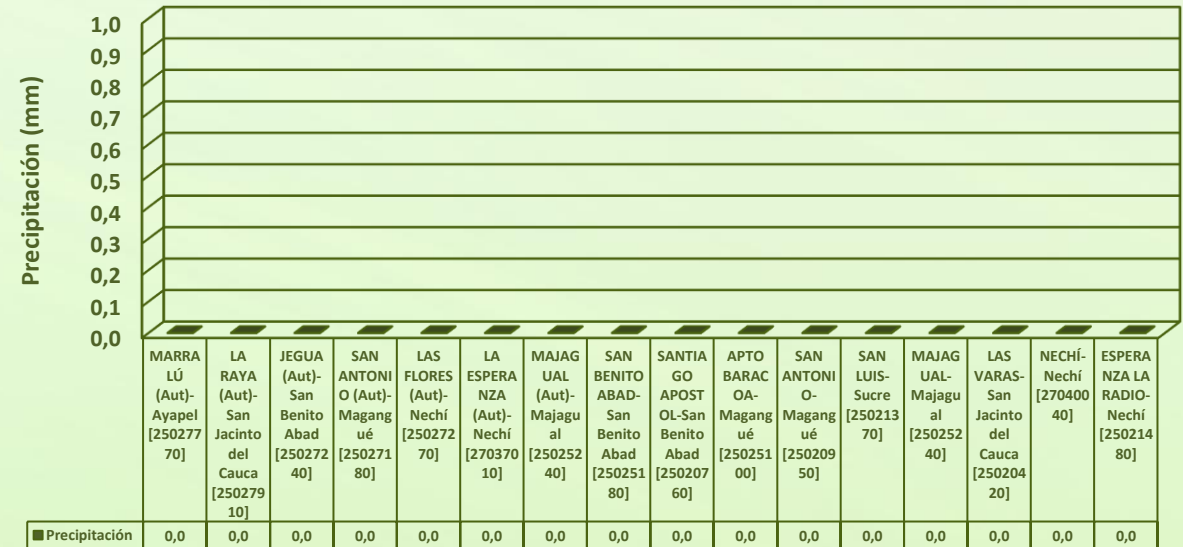
## Lluvia Registrada el 27 Agosto de 2023

**Precipitación:** predominaron condiciones secas.

**Temperatura:** se registró una temperatura máxima de 35,4°C el día 27 de agosto a las 14:00 horas en el municipio de Ayapel y una mínima de 24,7°C en la madrugada del 28 de agosto.

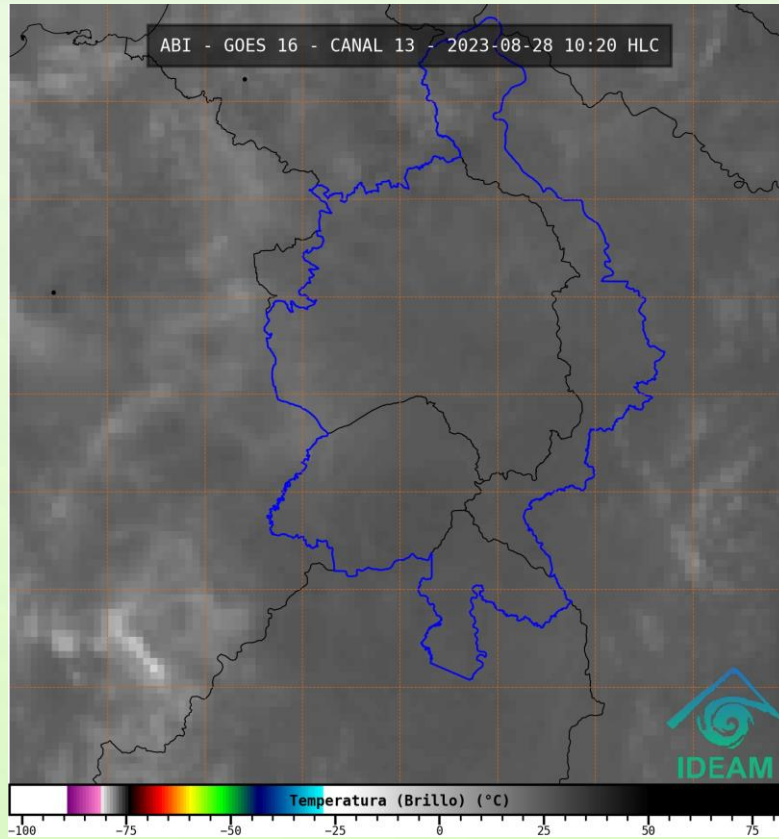
Imagen de satélite IR 10:40 HLC  
Fuente: IDEAM

En las últimas horas ha predominado el tiempo seco con cielo parcialmente nublado.

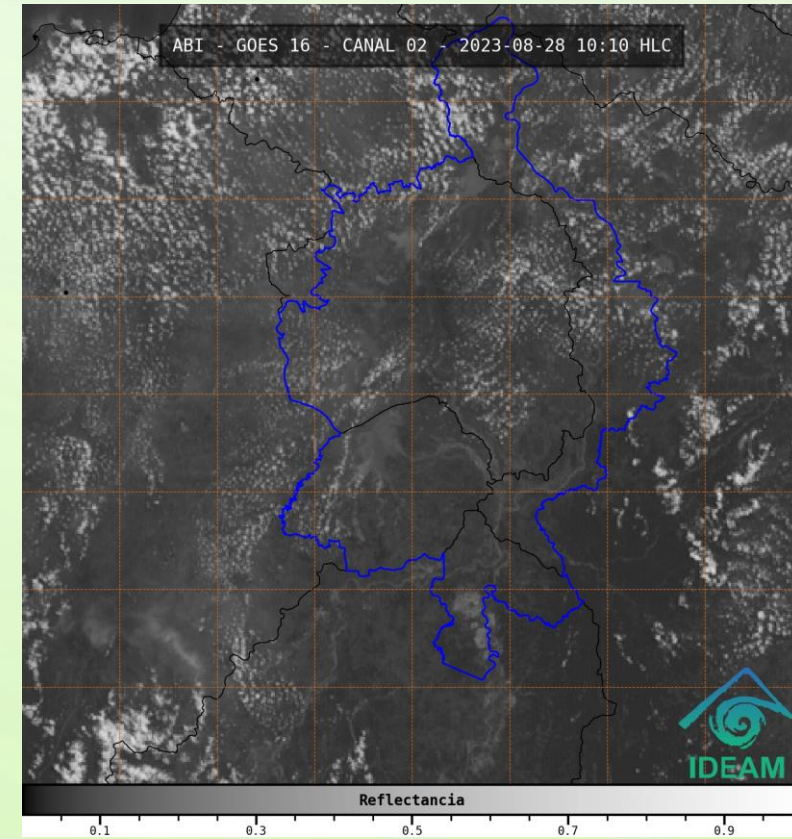
Imagen de satélite VIS 10:10 HLC  
Fuente: IDEAM

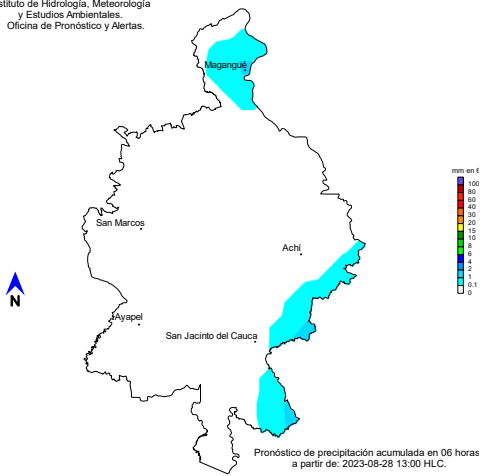
TARDE DEL 28 DE AGOSTO

**Precipitación:** se prevé condiciones secas en la tarde; para las horas de la noche y madrugada, aunque hay baja posibilidad de luvias, no se descarta que, al suroriente sobre los municipios de Guaranda, Majagual, San Jacinto del Cauca y Nechí se den luvias por sectores.

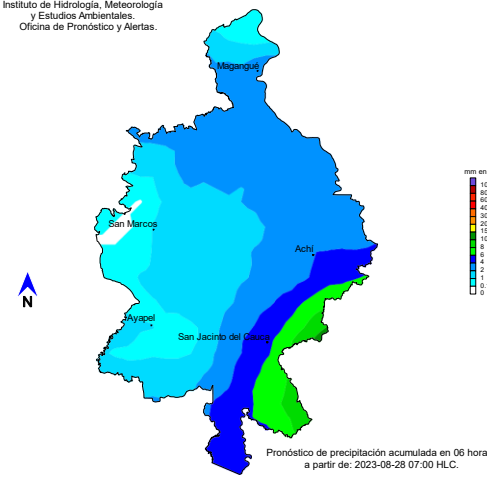
ACUMULADO DEL 28 AL 29 DE AGOSTO

**Temperatura:** las temperaturas máximas oscilarán entre los 32°C y 34°C y las mínimas entre los 23°C y 25°C. Las sensaciones térmicas máximas estimadas oscilarán entre los 34°C y 40°C.

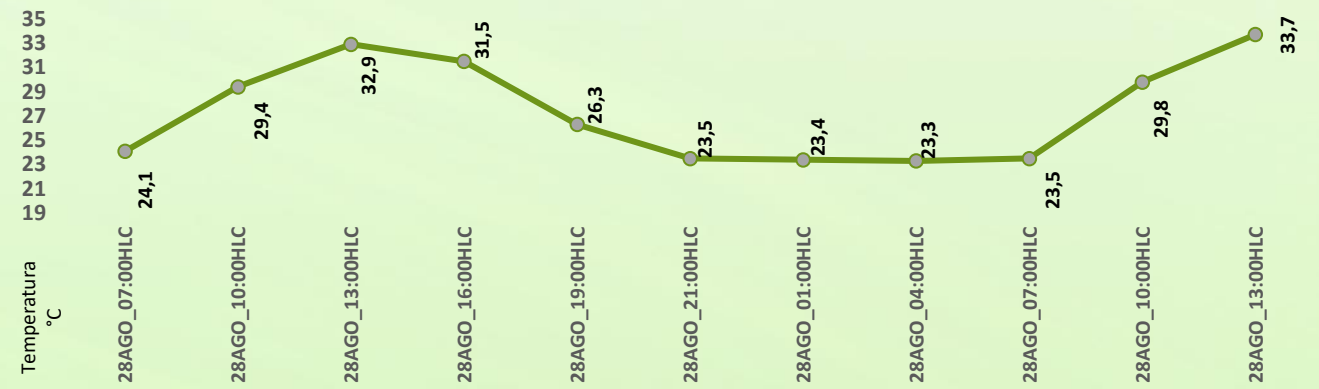
Día	Jornada	Temperatura Máxima	Nubosidad	Tipo de Precipitación	Probabilidad de Lluvia(%)
28 DE AGOSTO DE 2023	Tarde	34°C	Parcialmente nublado	Sin lluvias	20%
	Noche	25°C	Nublado	Lluvias	40%

## PRONÓSTICO PARA EL 28 DE AGOSTO DE 2023

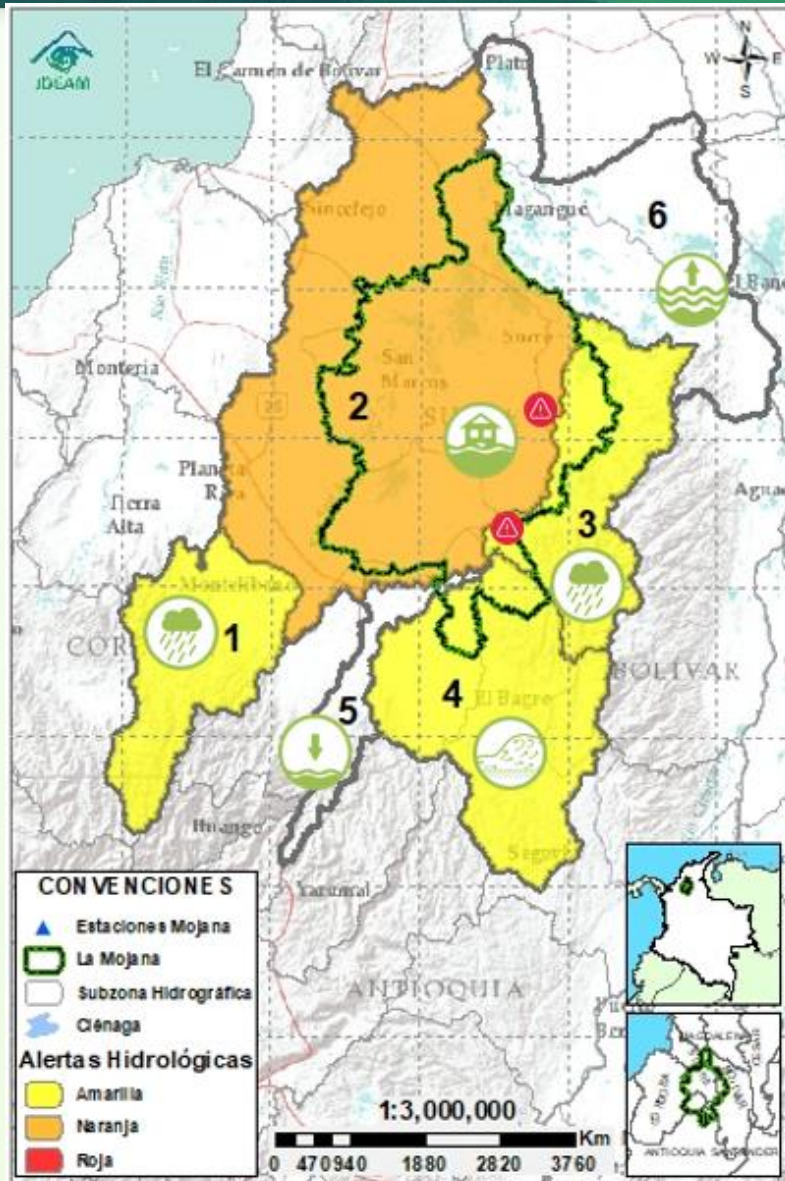
Condiciones hidrológicas antecedentes para el 25/08/2023

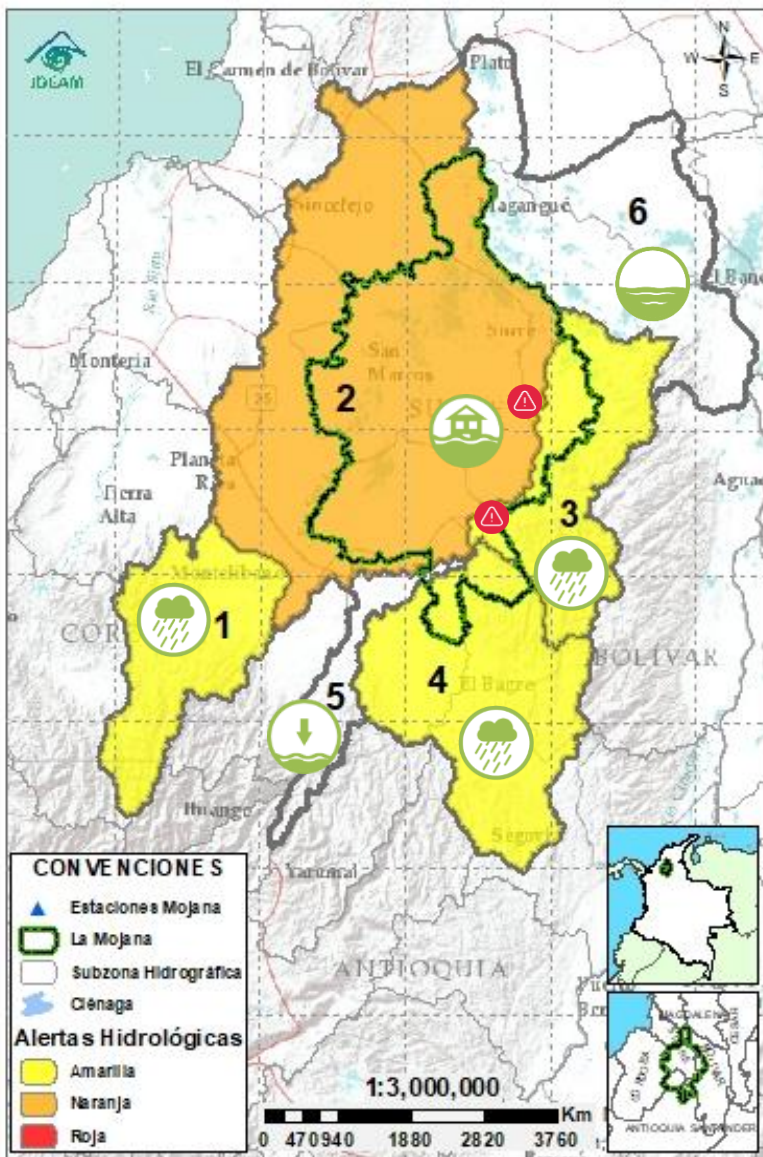
**Descripción condiciones hidrológicas:** se mantiene la alerta naranja en la cuenca baja del río San Jorge debido a la persistencia de los altos niveles en el río y la mayor parte de caños y ciénagas, además de zonas afectadas por inundaciones y el ingreso del río Cauca por el rompedero Caregato. En la cuenca del Bajo Nechí se emite alerta amarilla debido a la probabilidad de incrementos de nivel en sus aportantes. Por su parte, el alto San Jorge continúa en alerta amarilla dada la probabilidad de crecientes súbitas en el río San Pedro y el río Uré. Igualmente, el Bajo Cauca entre Nechí y Pinillos se encuentra en alerta amarilla por la probabilidad de incrementos de nivel en el río Caribona.

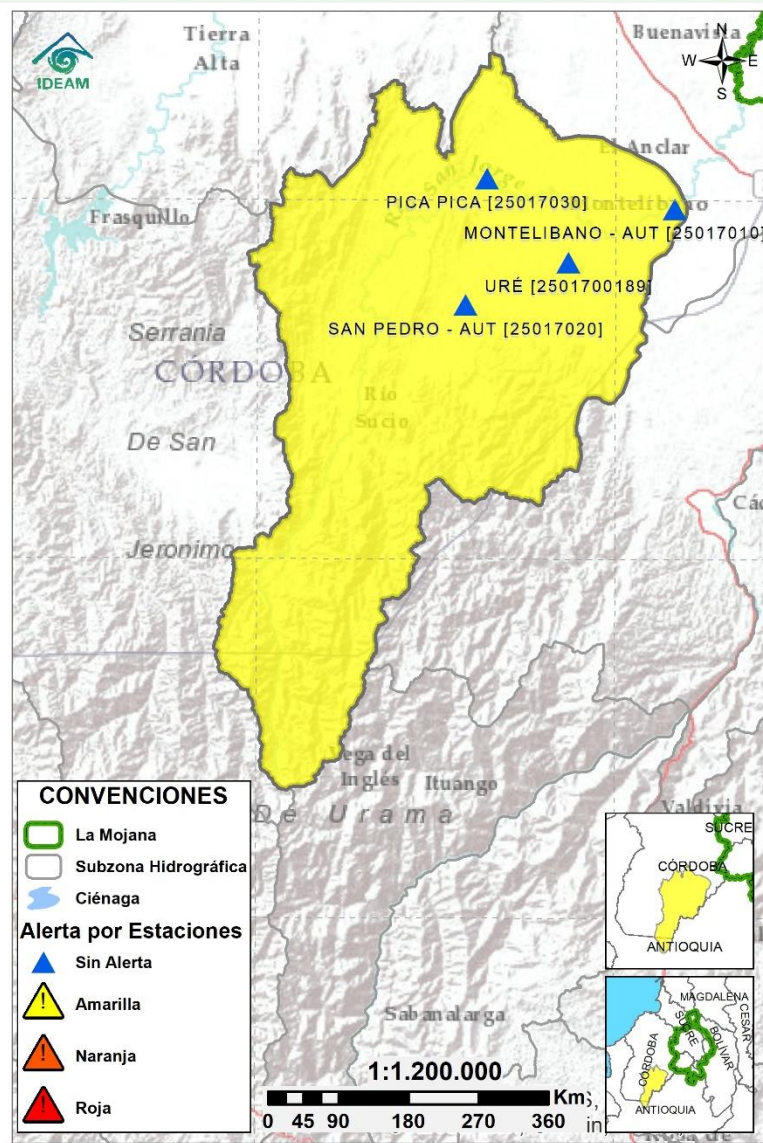
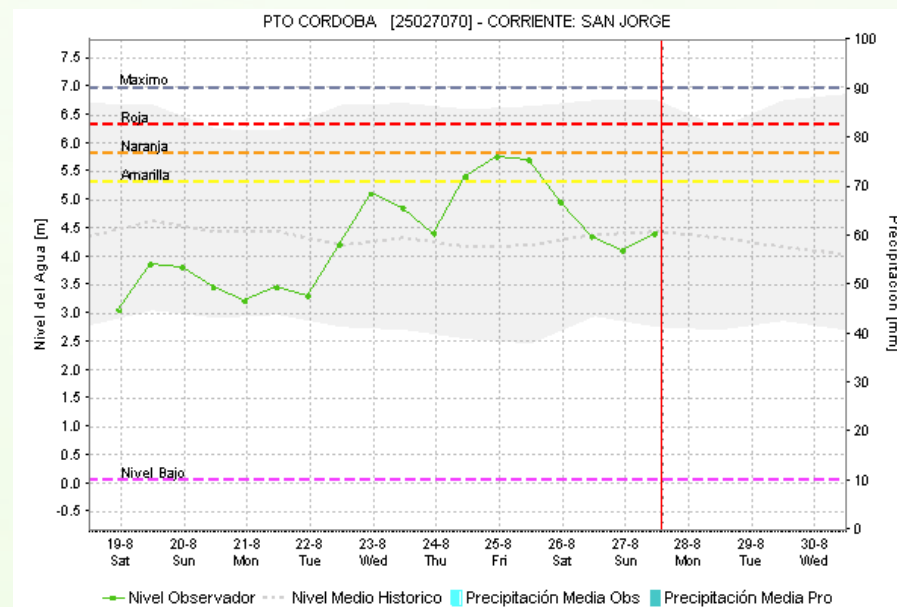
Probabilidad de incrementos en la cuenca alta del río San Jorge y sus aportantes: río San Pedro y río Uré. Especial atención a las comunidades de Puerto Libertador y San José de Uré.

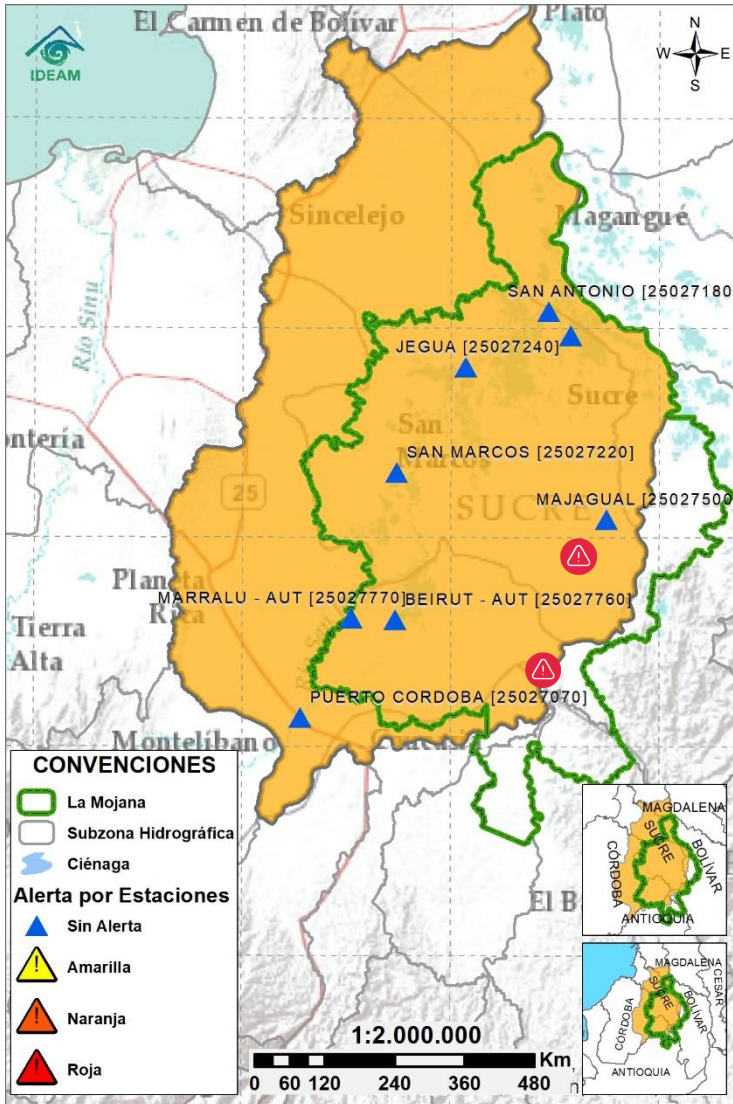
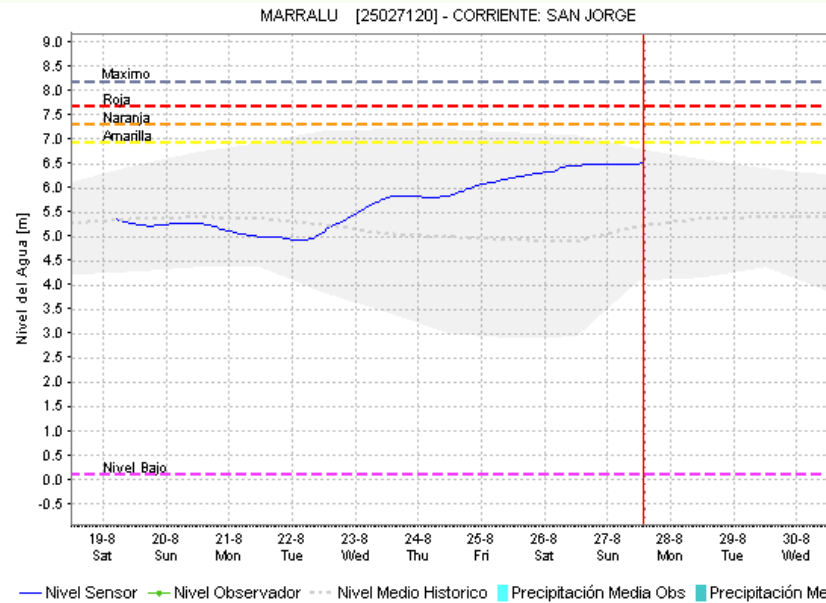
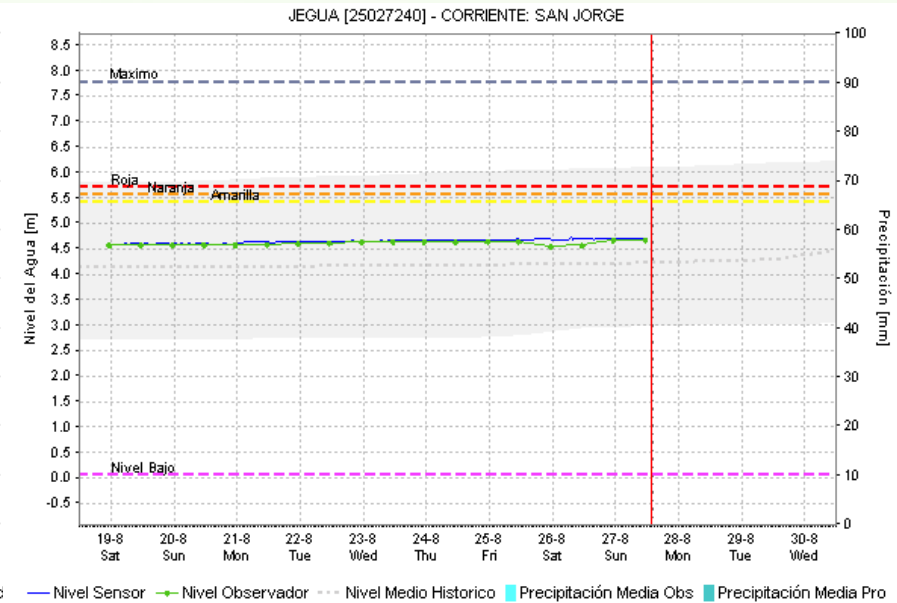
Altos niveles en el río San Jorge junto con su sistema de caños y ciénagas, persistencia del ingreso del Cauca por el rompedero Caregato.

Alerta puntual debido a inundaciones por desbordamiento del caño Rabón, en el sector de Nueva Esperanza - Municipio Guaranda, Sucre (01/08/2023)

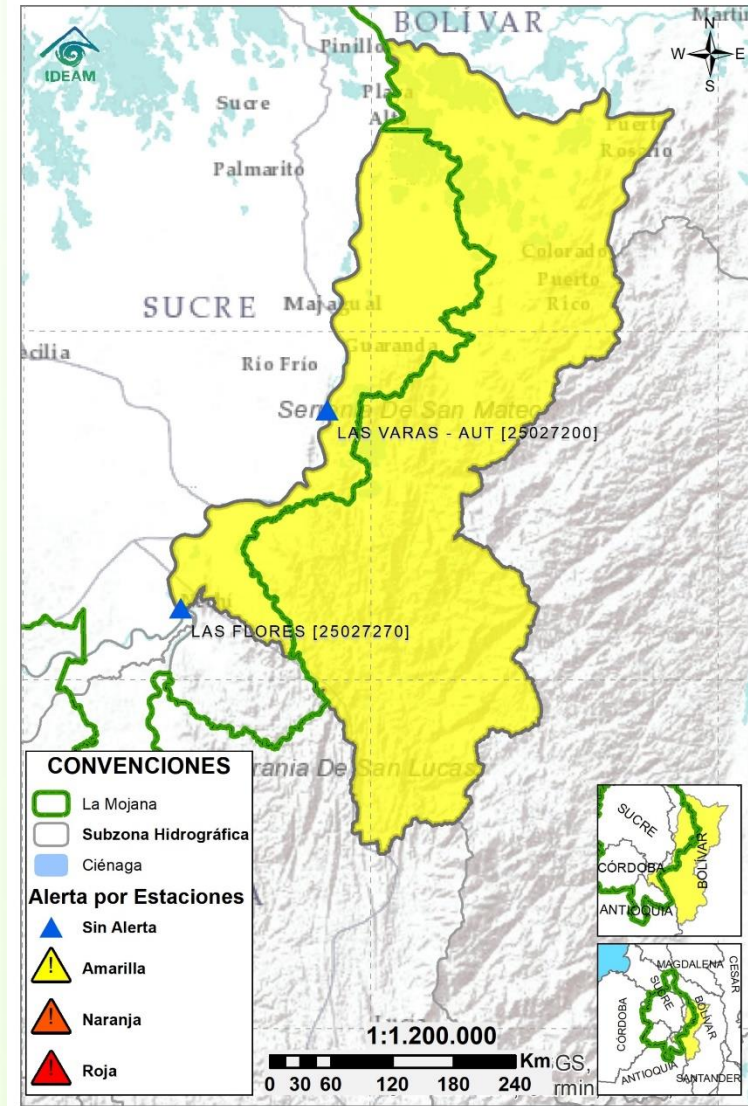
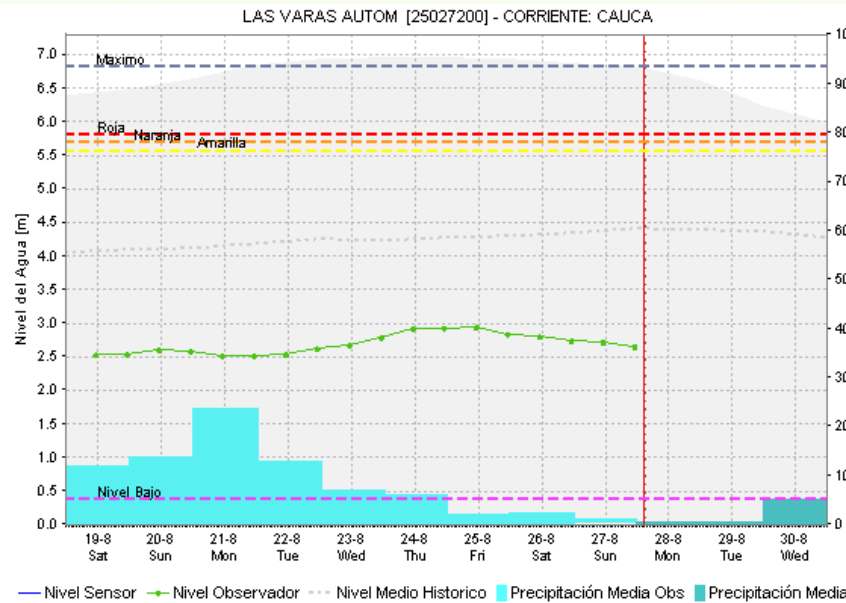
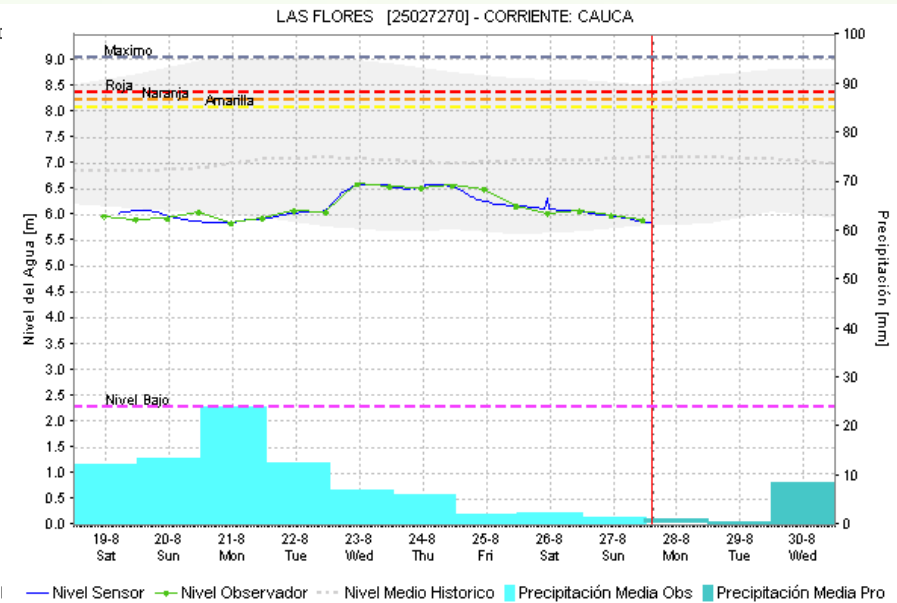
Subzona hidrográfica	Alerta	Descripción
Directos al bajo Cauca-Ciénaga La Raya entre el río Nechí y Brazo de Loba		Probabilidad de crecientes en el río Caribona entre los municipios de Montecristo y San Jacinto del Cauca, Bolívar.
		Alerta en el sector Caregato (San Jacinto del Cauca), por persistencia del ingreso del río Cauca hacia el Bajo San Jorge. <b>Nota (27/08/2021):</b> rompimiento del dique marginal del río Cauca en el sector Caregato, generando ingreso de agua hacia el Bajo San Jorge. Emergencia activa hasta la fecha.

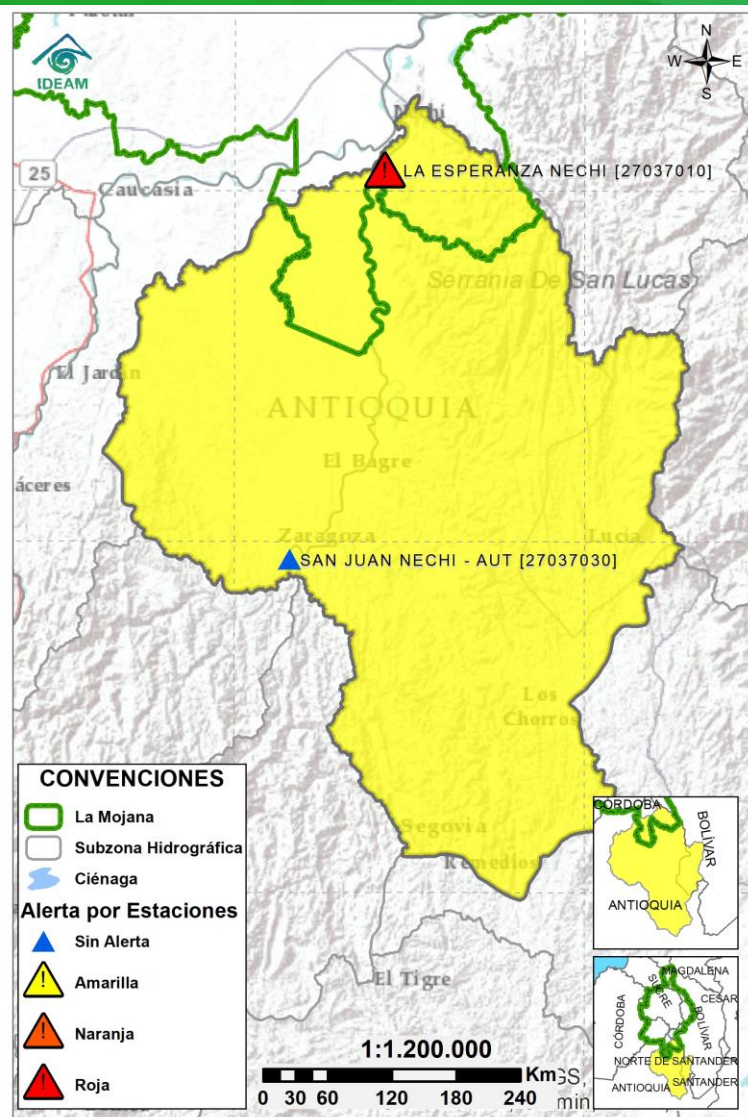
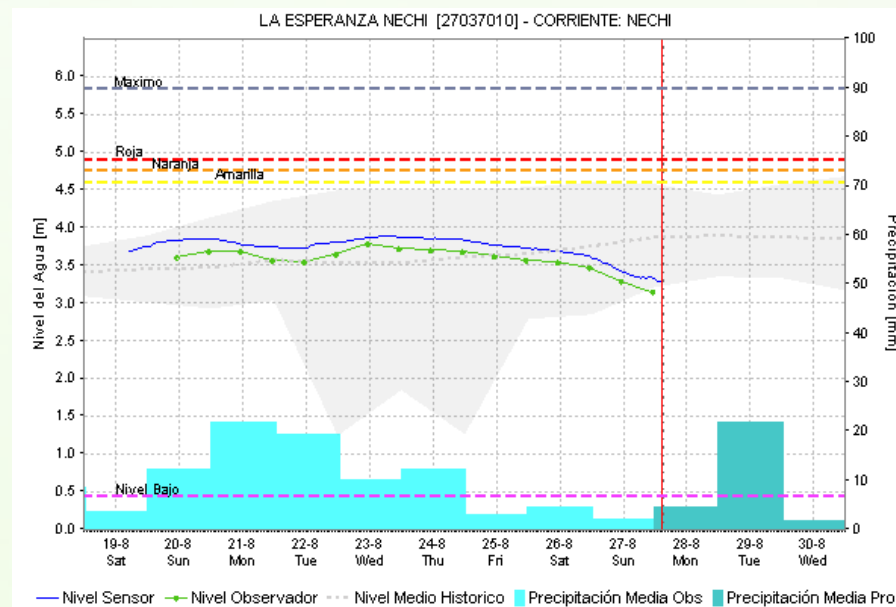
Probabilidad de crecientes en los aportantes del río Nechí: la quebrada La Villa, a la altura de El Bagre y de la quebrada La Oca en Zaragoza, ambas en Antioquia.

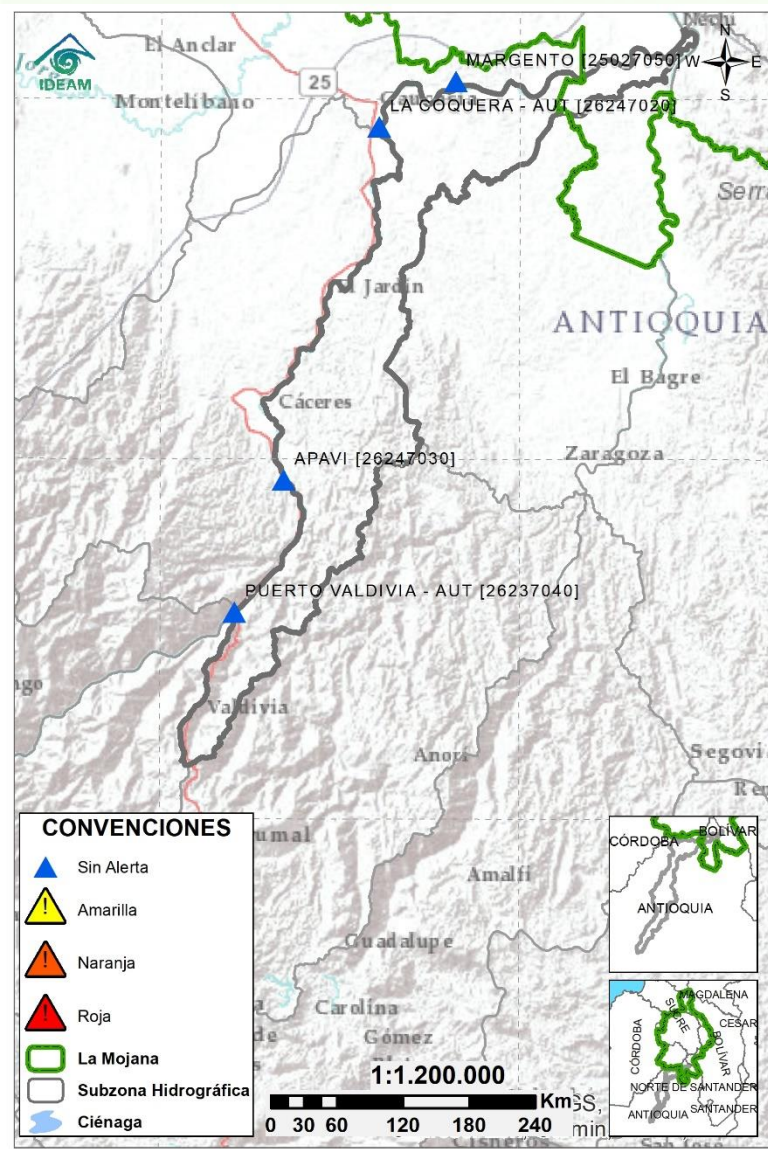
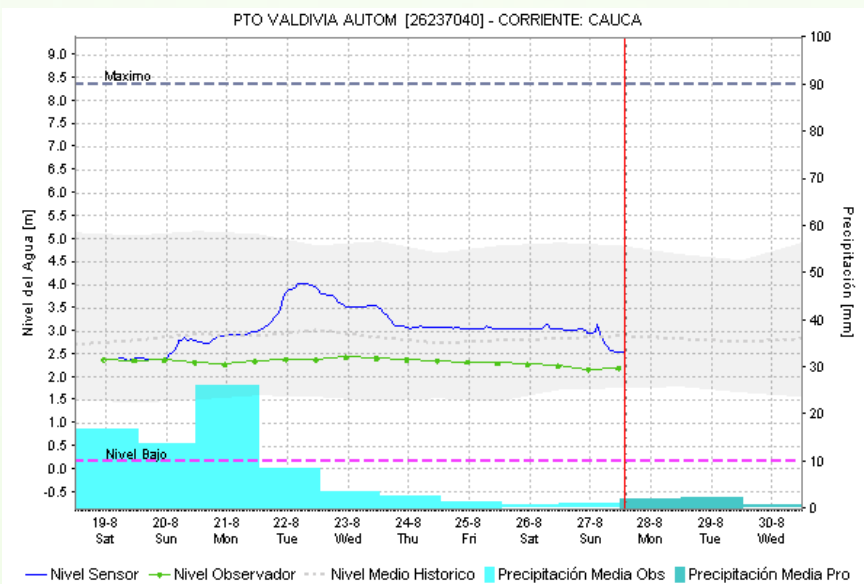
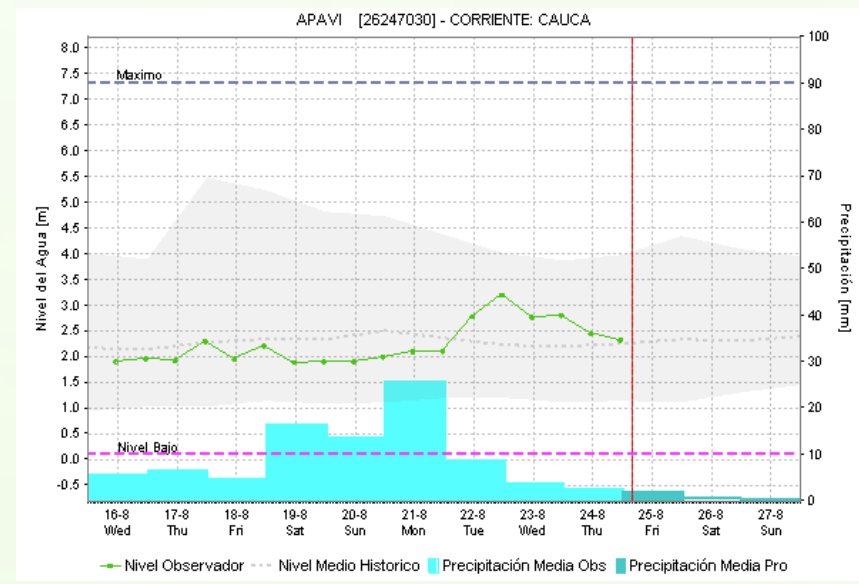
Subzona hidrográfica	Alerta	Descripción
Directos al Cauca entre Puerto Valdivia y río Nechí	Sin alerta	Se registra descenso de nivel en el río Cauca, se prevé que esta condición persista los próximos días.

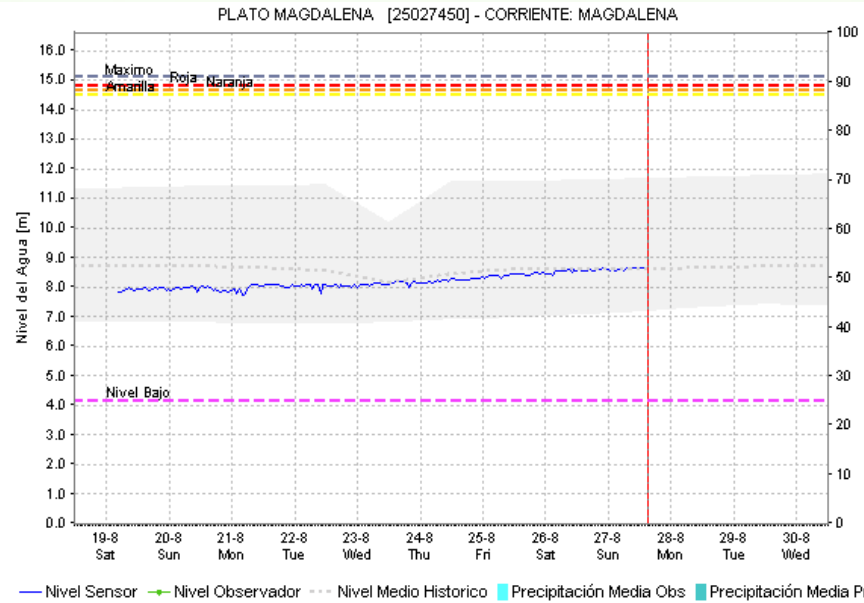
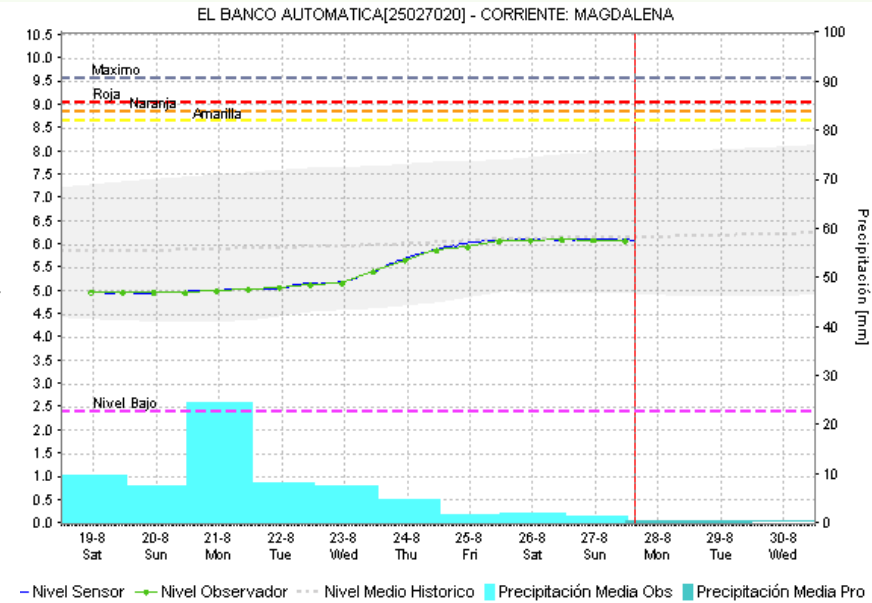
Subzona hidrográfica	Alerta	Descripción
Directos Bajo Magdalena entre el Banco y el Plato	Sin alerta	Tendencia a la estabilidad en los niveles del bajo Magdalena incluyendo el Brazo de Loba (municipios de Barranco de Loba, Pinillos, Magangué y Cicuco) y el Brazo de Mompós (Mompós, San Zenón, Talaigua Nuevo, Santa Ana y Santa Bárbara de Pinto).

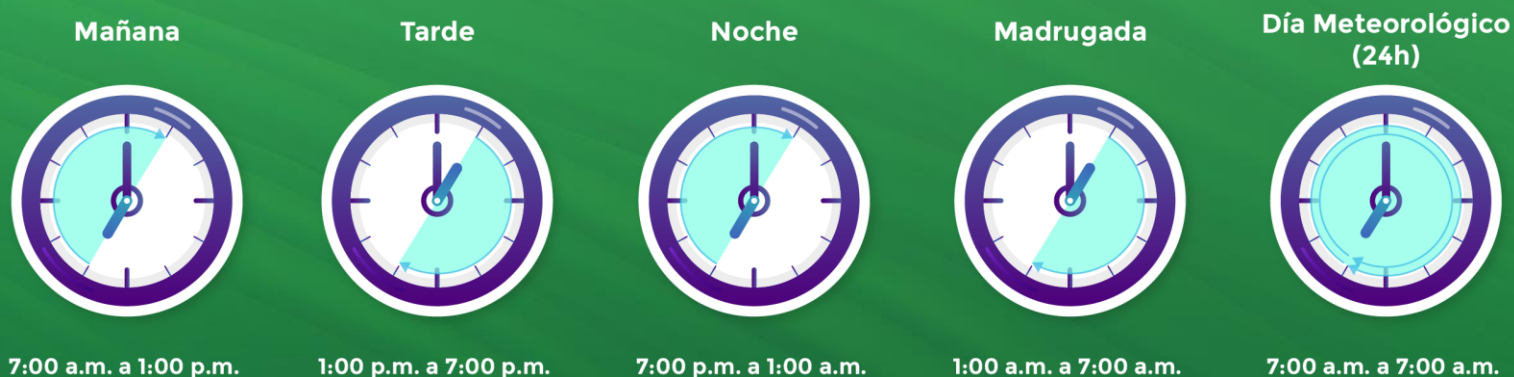
## Horarios de monitoreo y pronóstico de las condiciones meteorológicas
