BOLETÍN HIDROMETEOROLÓGICO DE LA MOJANA

San Marcos, Sucre 07 de septiembre de 2023
Hora de la actualización: 12:00 HLC

BOLETÍN No: 895

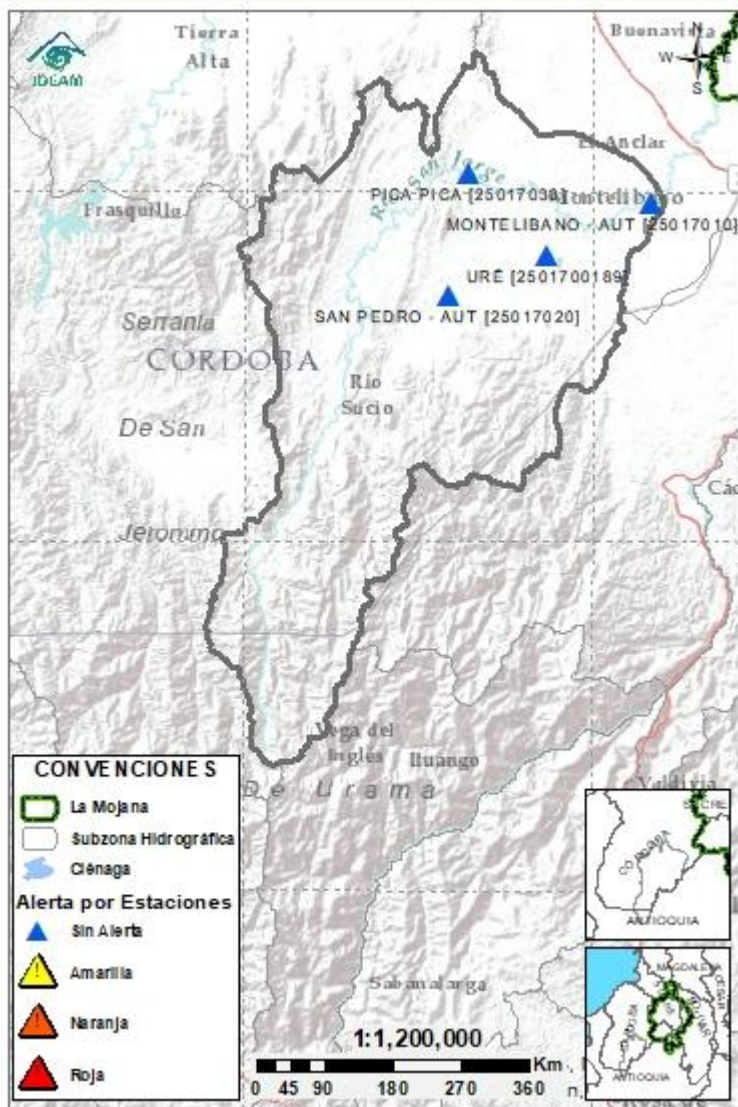
2.2.1 SUBZONA HIDROGRÁFICA DEL RÍO SAN JORGE CUENCA ALTA

Subzona hidrográfica	Alerta	Descripción
Cuenca alta del río San Jorge	Sin alerta	Descensos de nivel en la parte alta del río San Jorge. Se prevé que está condición continúe durante el día.

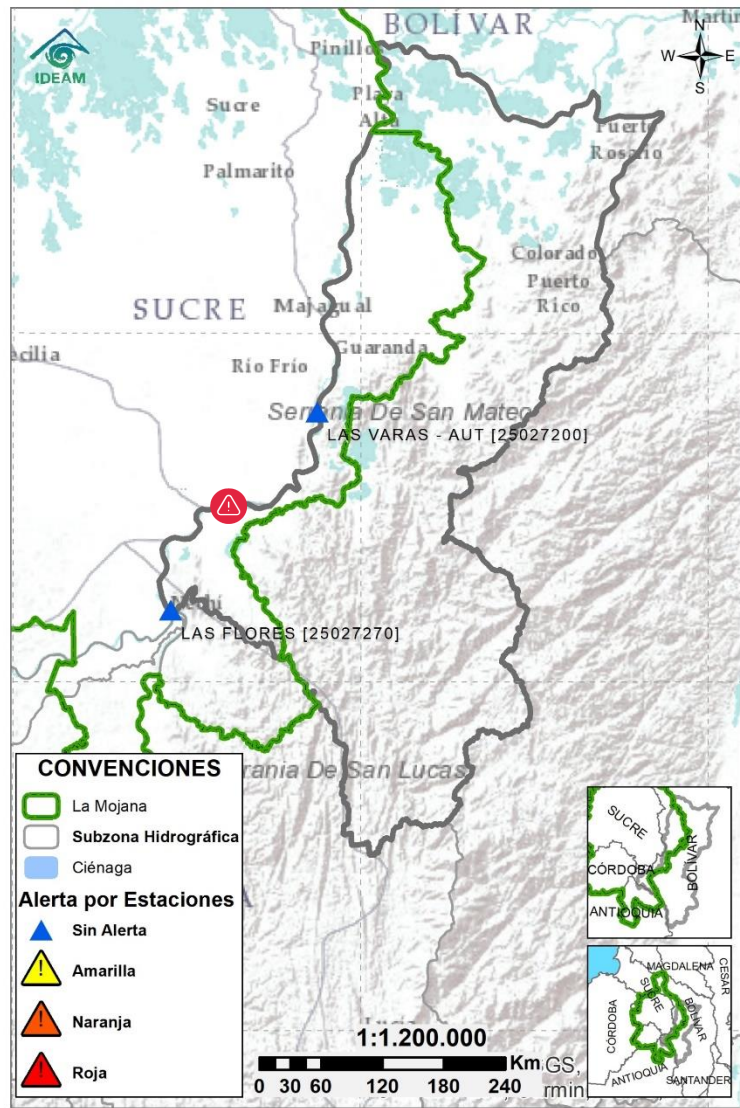
2.2.3 DIRECTOS AL BAJO CAUCA - CIÉNAGA LA RAYA ENTRE EL RÍO NECHÍ Y EL BRAZO DE LOBA

Subzona hidrográfica	Alerta	Descripción
Directos al bajo Cauca-Ciénaga La Raya entre el río Nechí y Brazo de Loba	Sin alerta	Ligeros ascensos de nivel en el río Cauca entre Nechí y Pinillos, condición que predominará los próximos días.

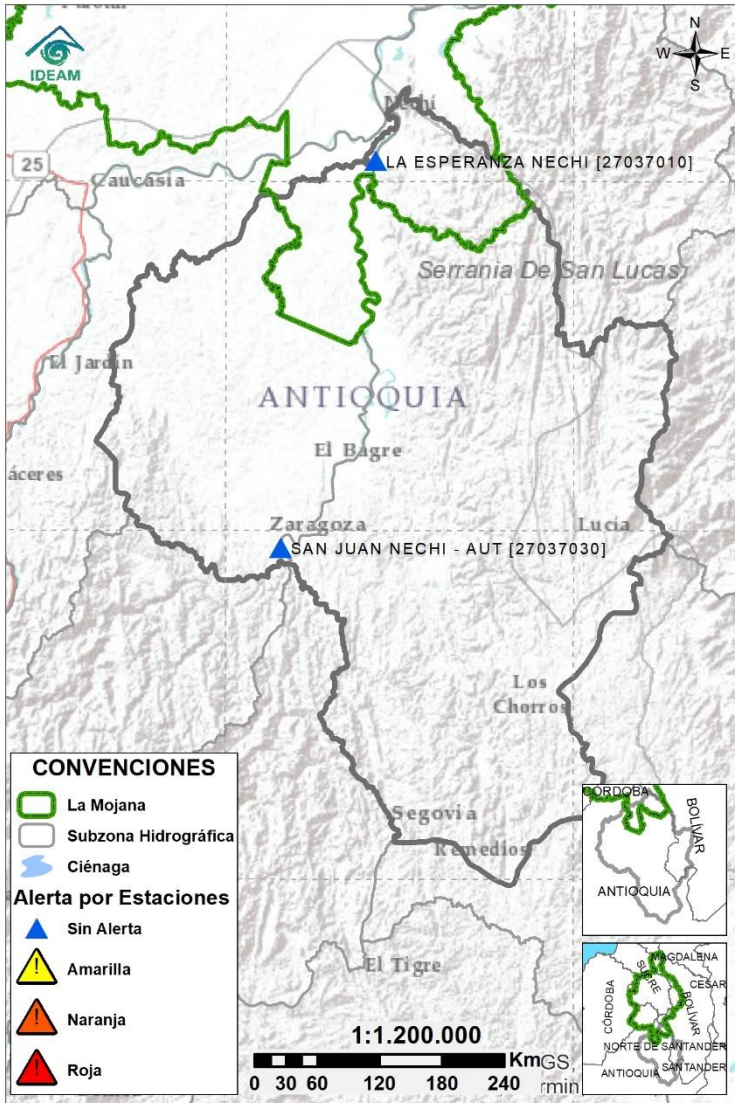
2.2.4 SUBZONA HIDROGRÁFICA DEL RÍO NECHÍ CUENCA BAJA

Subzona hidrográfica	Alerta	Descripción
Cuenca baja del río Nechí	Sin alerta	Niveles en ascenso en el río Nechí a la altura de Nechí, condición que se mantendrá en los próximos días, con atención en sus aportantes La quebrada La Oca en Zaragoza y la quebrada La Villa e El Bagre. .
