BOLETÍN HIDROMETEOROLÓGICO DE LA MOJANA

San Marcos, Sucre viernes, 15 de septiembre de 2023
Hora de la actualización: 12:00 HLC

BOLETÍN No: 900

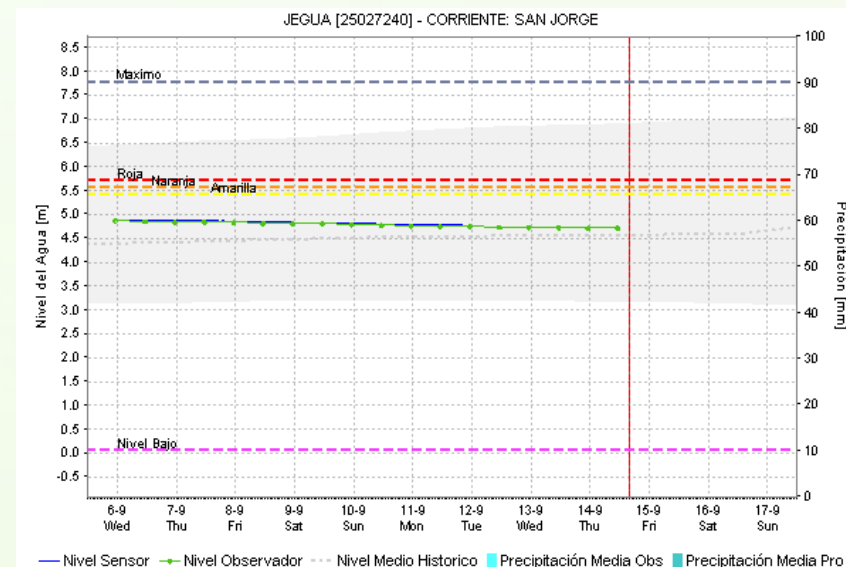
2.2.2 SUBZONA HIDROGRÁFICA DEL RÍO SAN JORGE CUENCA BAJA

Subzona hidrográfica	Alerta	Descripción
Cuenca baja del río San Jorge		Predominan los niveles en descenso; sin embargo, persisten los sectores con afectaciones debido al ingreso del Cauca por el rompedero Caregato.

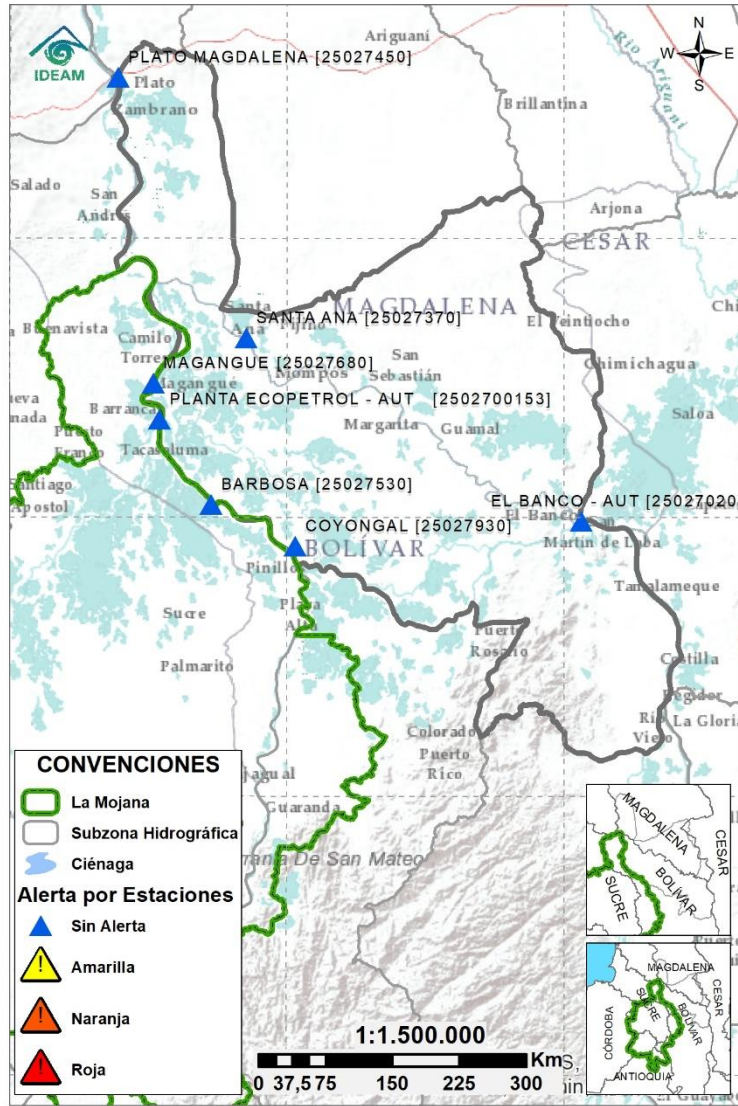
2.2.6 DIRECTOS AL BAJO MAGDALENA ENTRE EL BANCO Y EL PLATO

Subzona hidrográfica	Alerta	Descripción
Directos Bajo Magdalena entre el Banco y el Plato	Sin alerta	Tendencia de niveles al descenso en el bajo Magdalena, incluyendo los brazos de Loba y Mompós.
