BOLETÍN HIDROMETEOROLÓGICO DE LA MOJANA

San Marcos, Sucre martes, 19 de septiembre de 2023
Hora de la actualización: 12:00 HLC

BOLETÍN No: 902

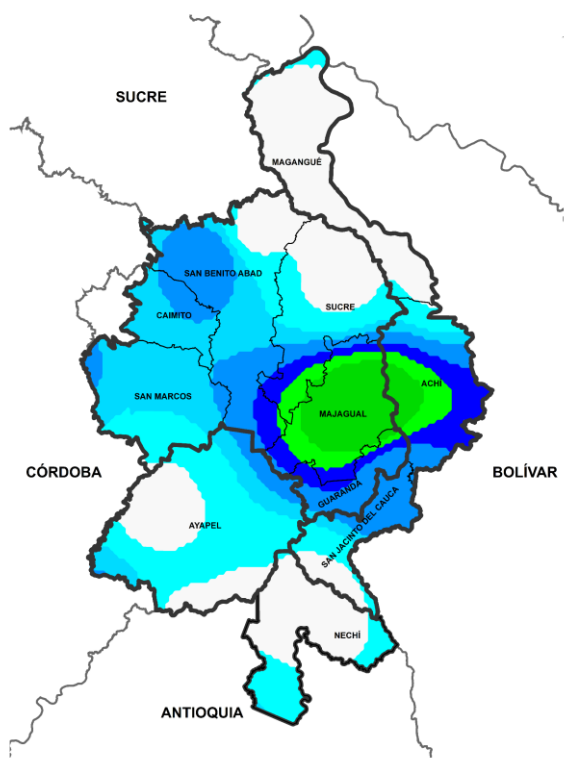
Precipitación acumulada
18/09/2023 (07:00) – 19/09/2023 (07:00).
Fuente: IDEAM

Precipitación: ayer tuvimos lluvias por sectores en la región, que tuvieron mayor fuerza sobre los municipios de majaguál, Achí y Sucre (Sucre).

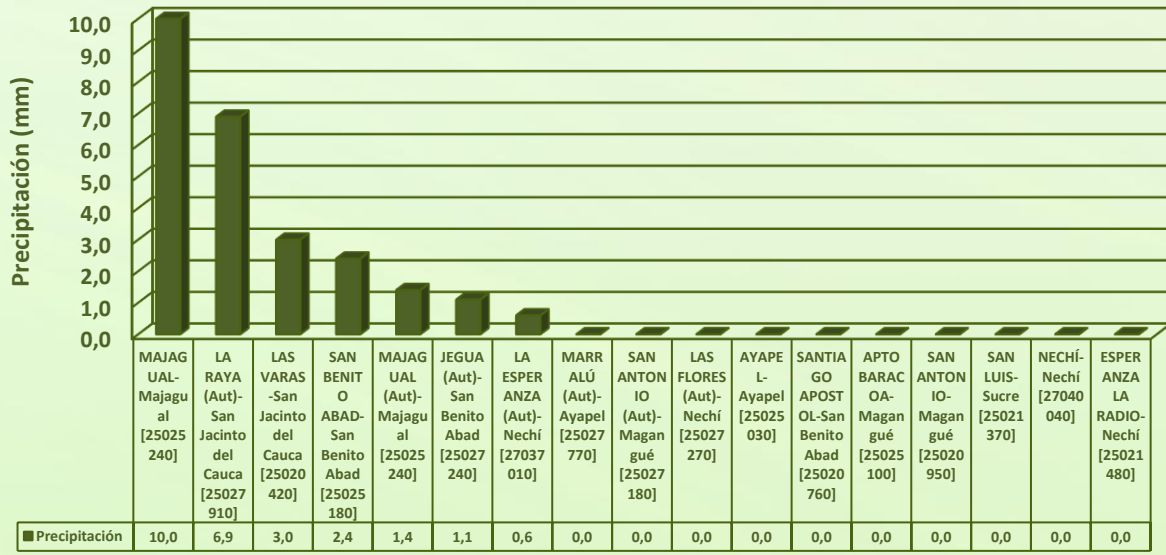
Lluvia Registrada el 18 Septiembre de 2023

Temperatura: se registró una temperatura máxima de 33 °C el día 18 de septiembre en el municipio de Magangué y una mínima de 23,3°C en la madrugada del 19 en el municipio de Ayapel.

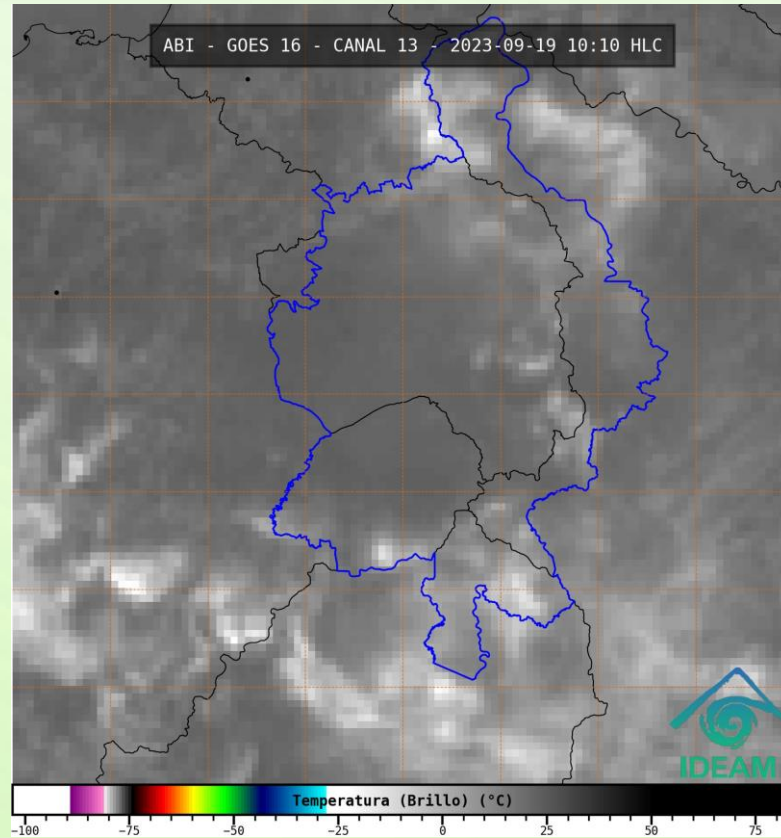
Imagen de satélite IR 1:10 HLC
Fuente: IDEAM

En las últimas horas ha predominado se han observado predominio de tiempo seco

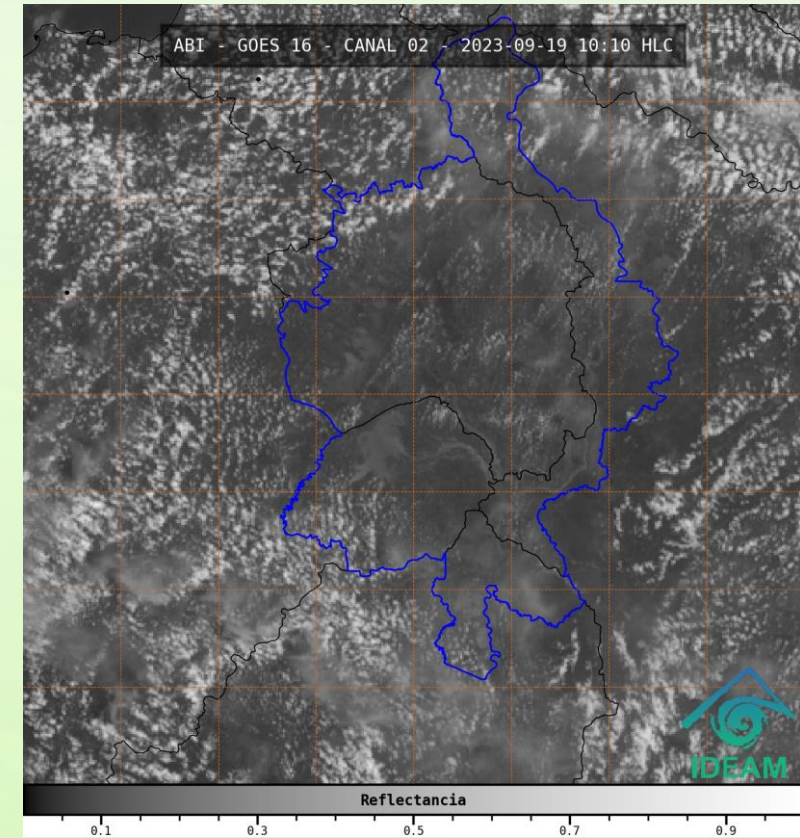
Imagen de satélite VIS 10:10 HLC
Fuente: IDEAM

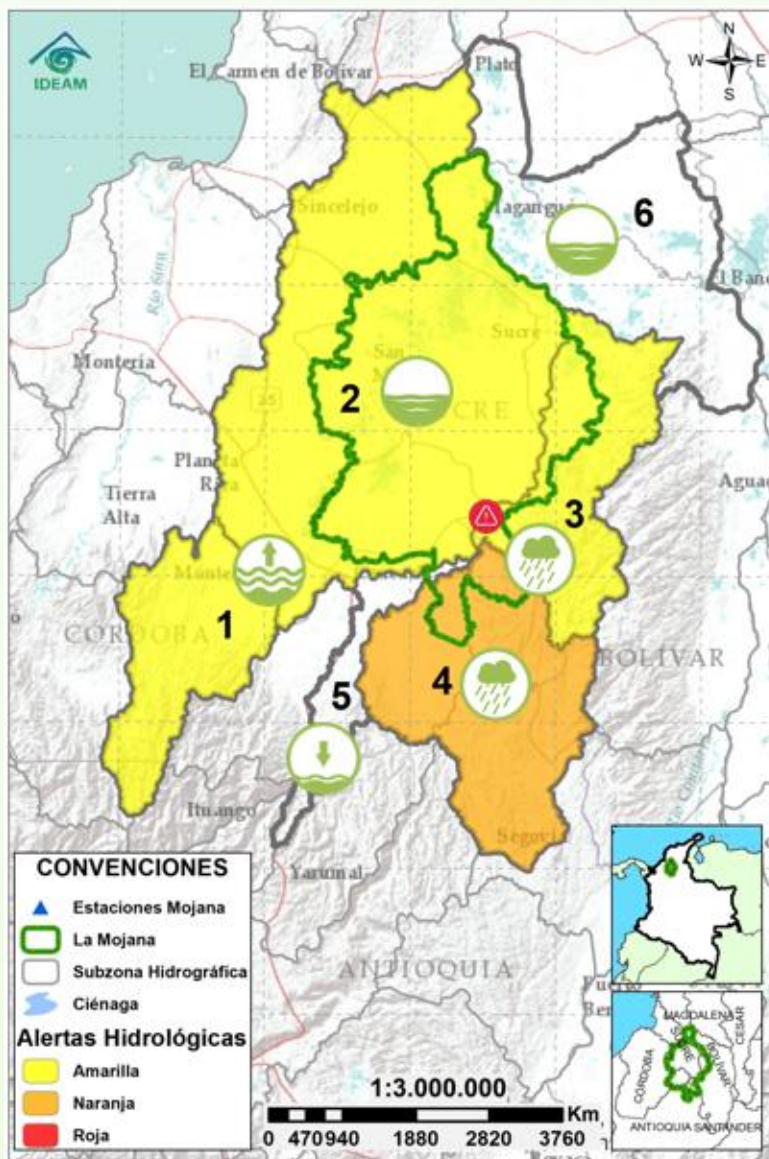
Condiciones hidrológicas antecedentes para el 18/08/2023

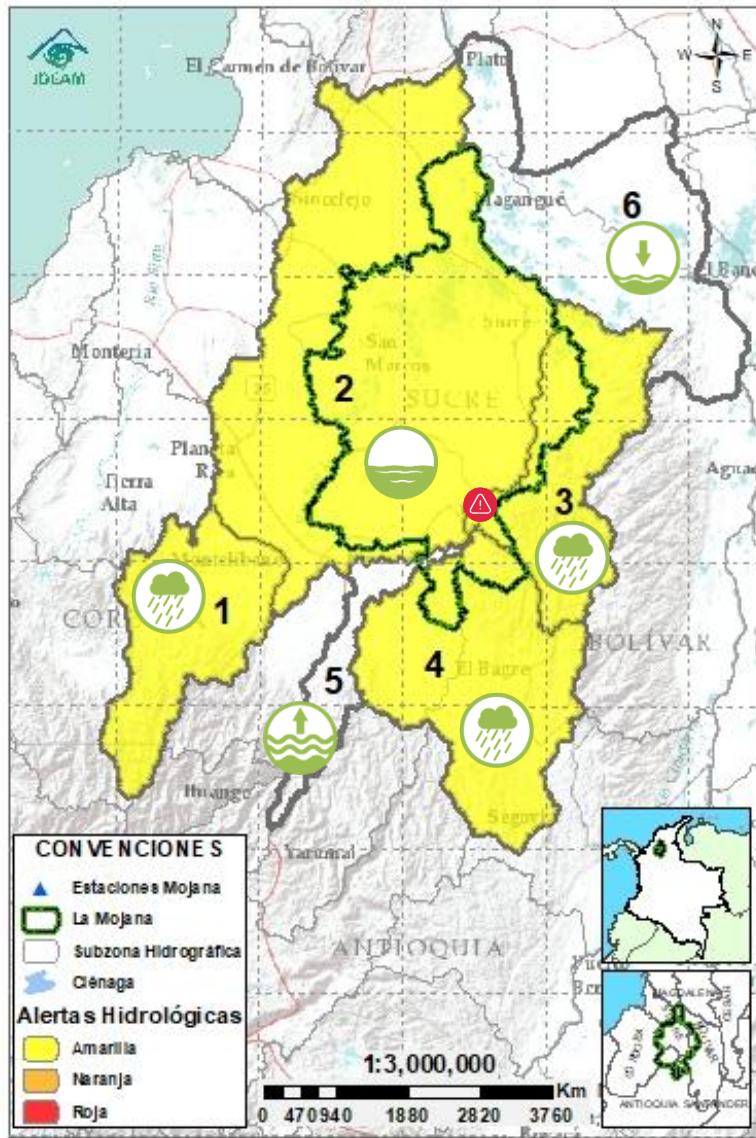
Descripción condiciones hidrológicas: se mantienen en alerta amarilla el Alto y el Bajo San Jorge debido a la probabilidad de incrementos en la parte alta y la persistencia del ingreso de agua por el rompedero Caregato en la baja. Así mismo, la cuenca baja del río Nechí se encuentra en alerta amarilla dada la probabilidad de crecientes en sus aportantes principales: quebrada La Oca y quebrada La Villa. Igualmente, el río Cauca entre Nechí y Pinillos continúa en alerta amarilla debido a la probabilidad de incrementos de nivel del río Caribona, con especial atención a las poblaciones de Regencia y Villa Uribe en Montecristo, Bolívar.

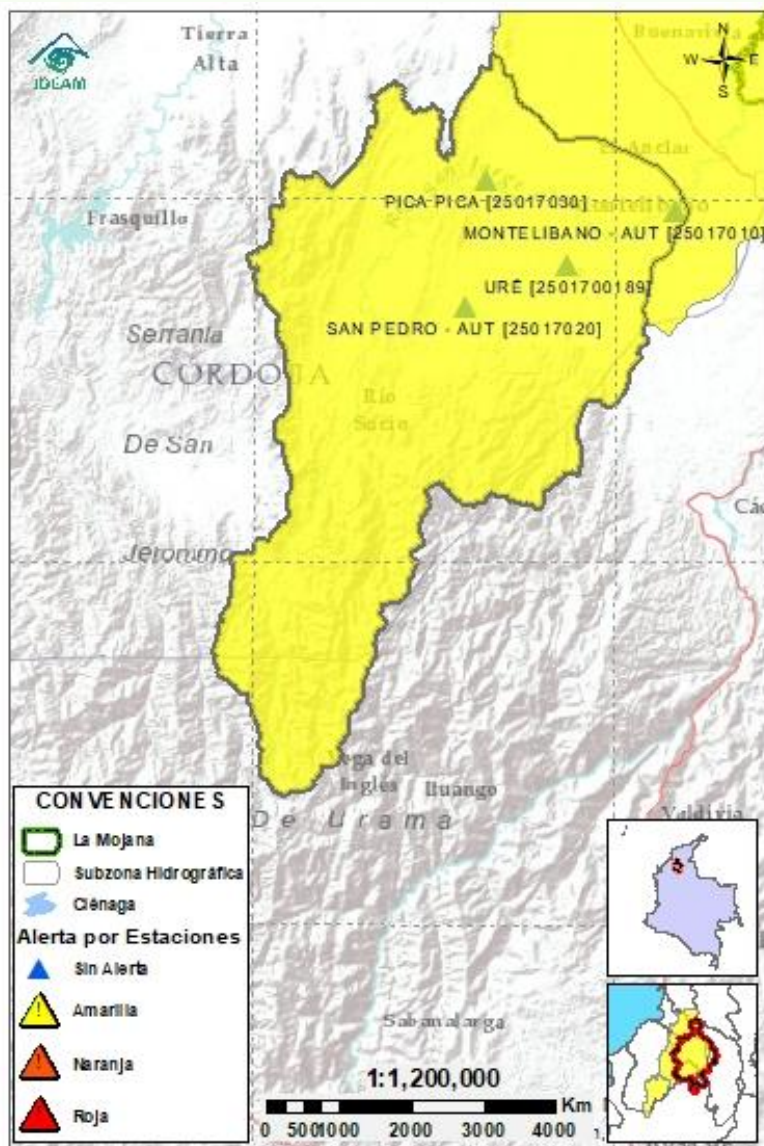
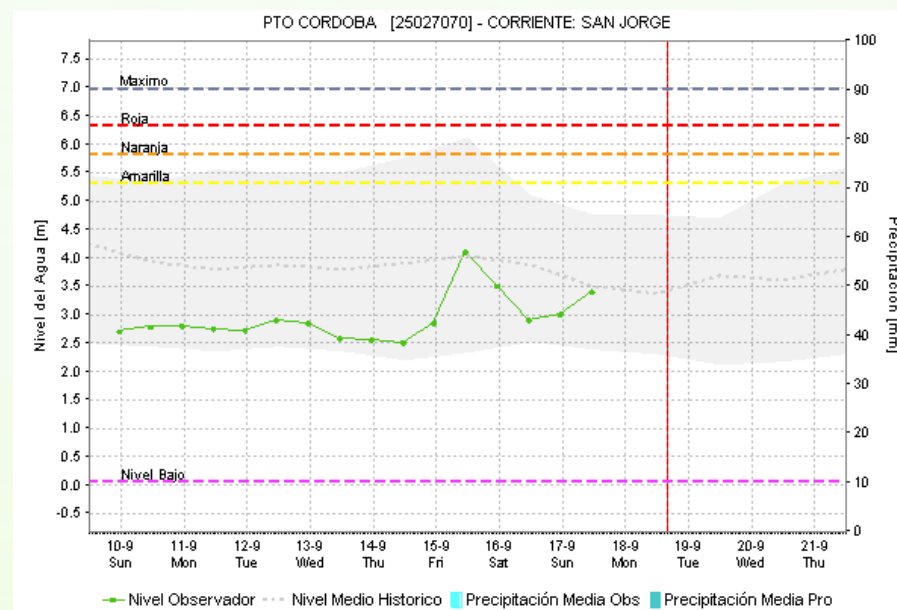
Subzona hidrográfica	Alerta	Descripción
Cuenca alta del río San Jorge

Probabilidad de ascensos en sus aportantes: río San Pedro y río Uré. Especial atención en Puerto Libertador y San José de Uré en Córdoba.

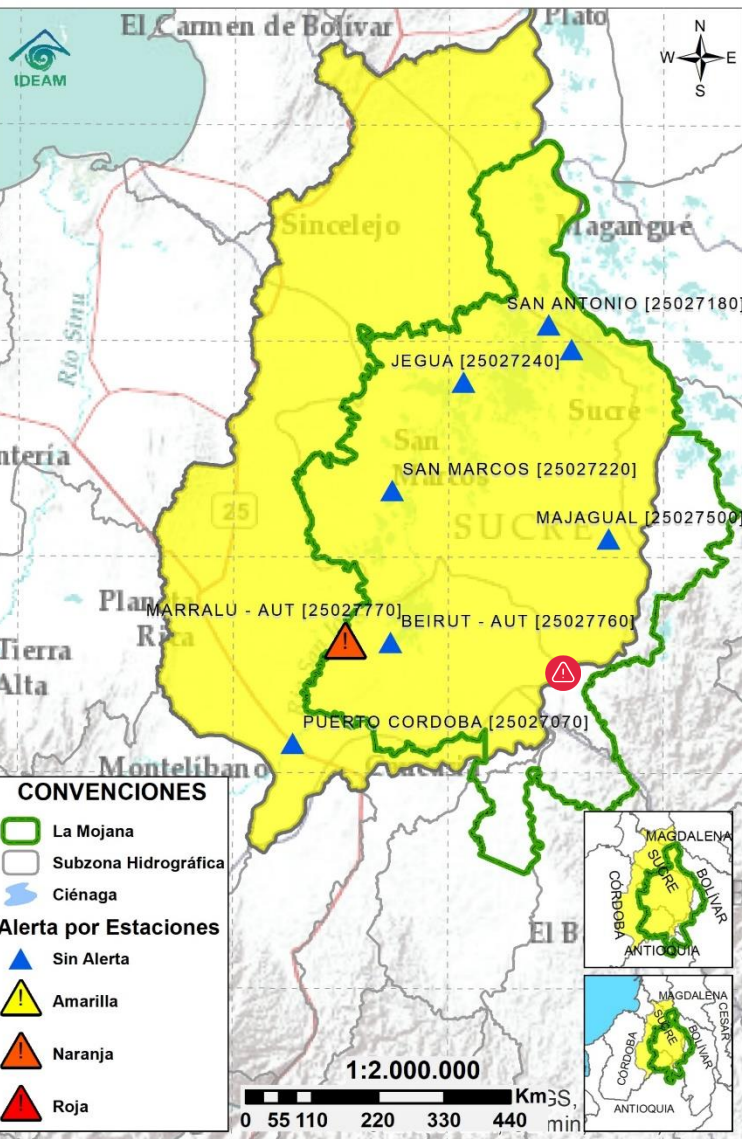
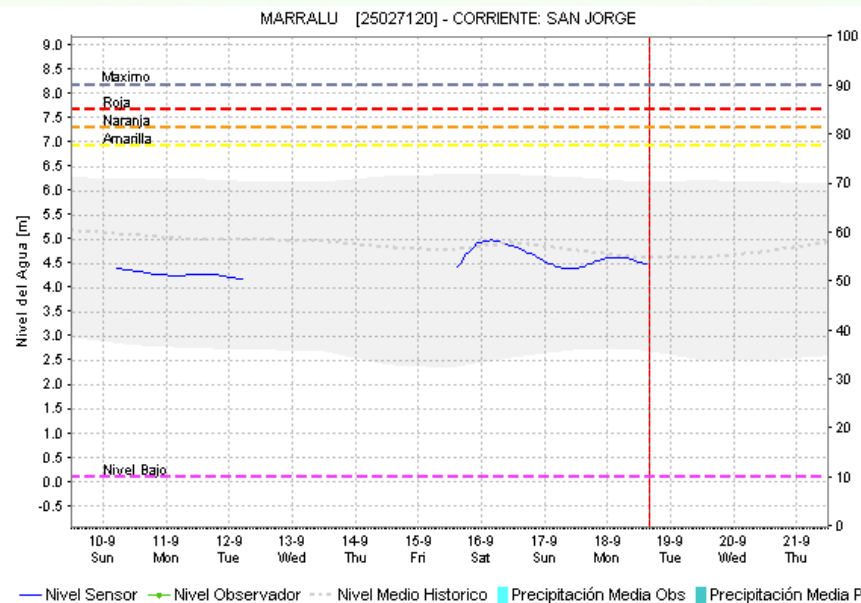
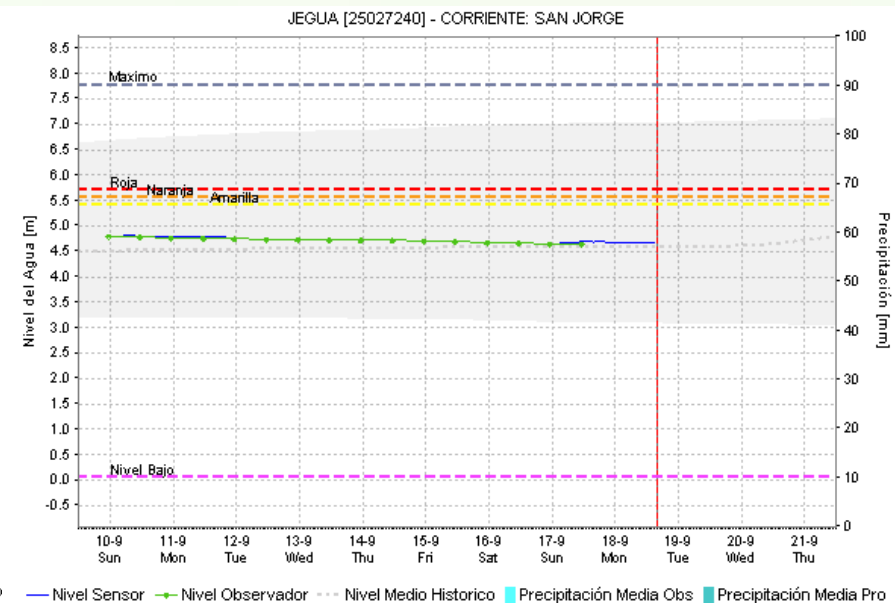
Subzona hidrográfica	Alerta	Descripción
Cuenca baja del río San Jorge

Niveles altos y persistencia de sectores con afectaciones debido al ingreso del Cauca por el rompedero Caregato.

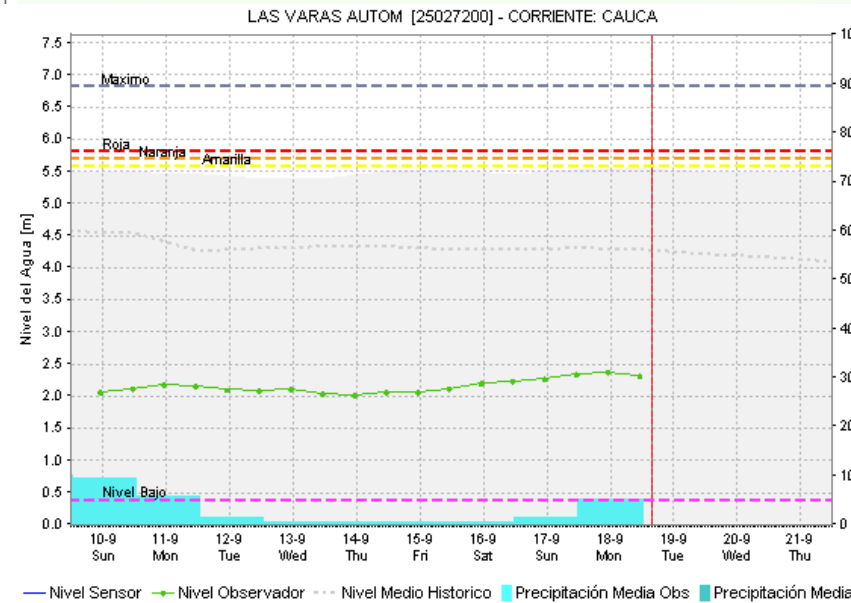
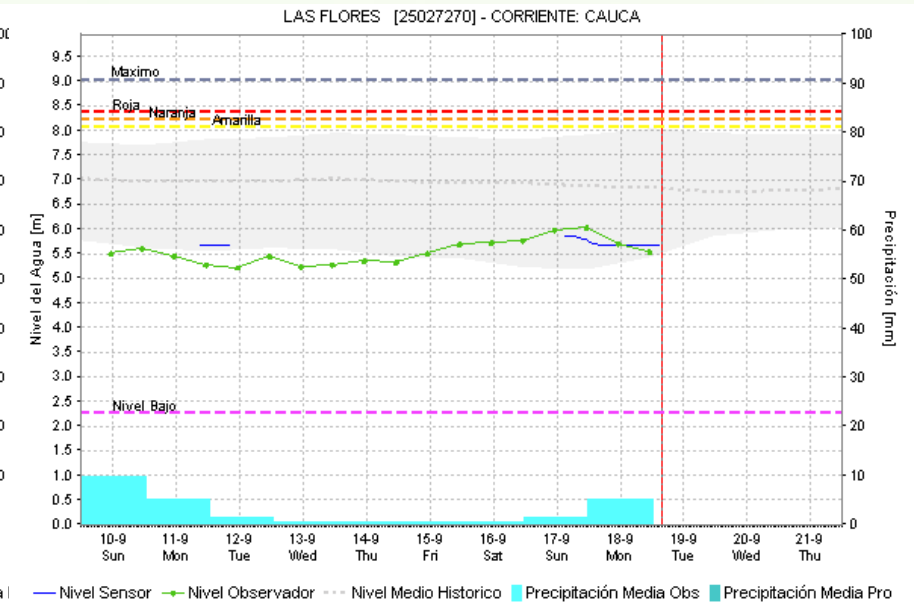
Subzona hidrográfica	Alerta	Descripción
Directos al bajo Cauca-Ciénaga La Raya entre el río Nechí y Brazo de Loba

Probabilidad de incrementos en el río Caribona, con especial atención a las comunidades de Villa Uribe y Regencia en Bolívar.

Alerta en el sector Caregato (San Jacinto del Cauca), por persistencia del ingreso del río Cauca hacia el Bajo San Jorge. Nota (27/08/2021): rompimiento del dique marginal del río Cauca en el sector Caregato, generando ingreso de agua hacia el Bajo San Jorge. Emergencia activa hasta la fecha.

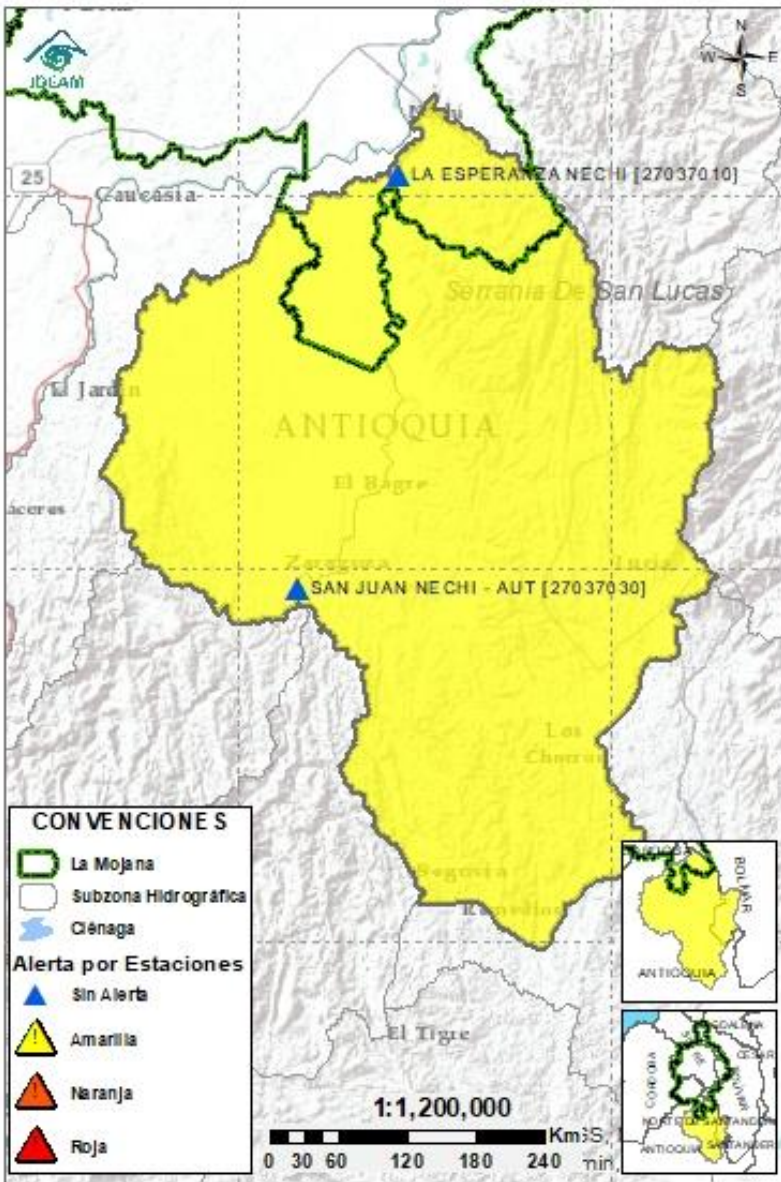
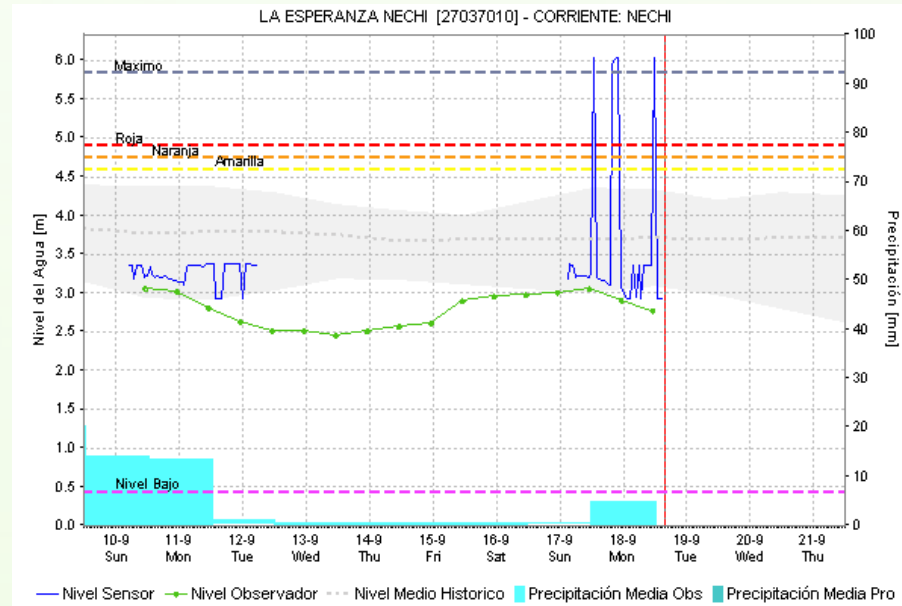
Subzona hidrográfica	Alerta	Descripción
Cuenca baja del río Nechí		Probabilidad de incrementos especialmente en quebrada La Oca, en Zaragoza y quebrada La Villa, en El Bague.

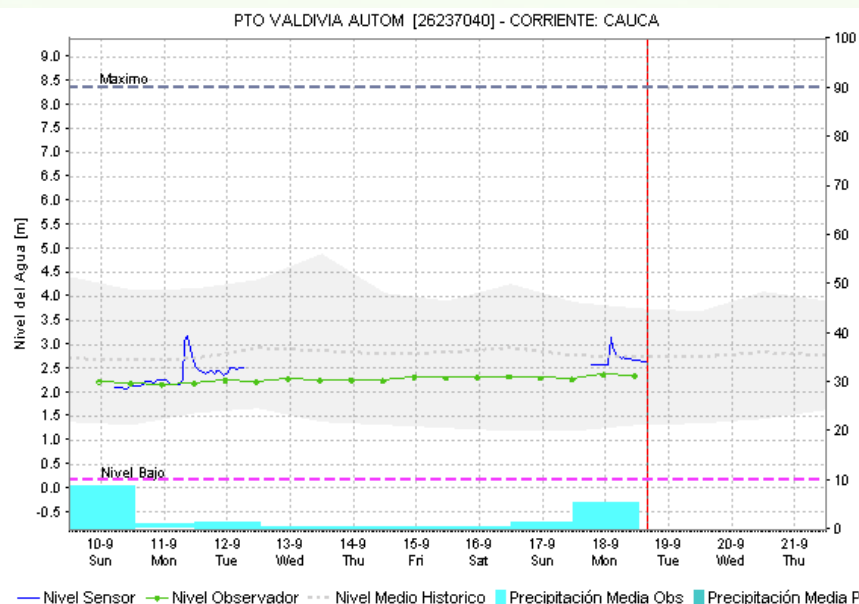
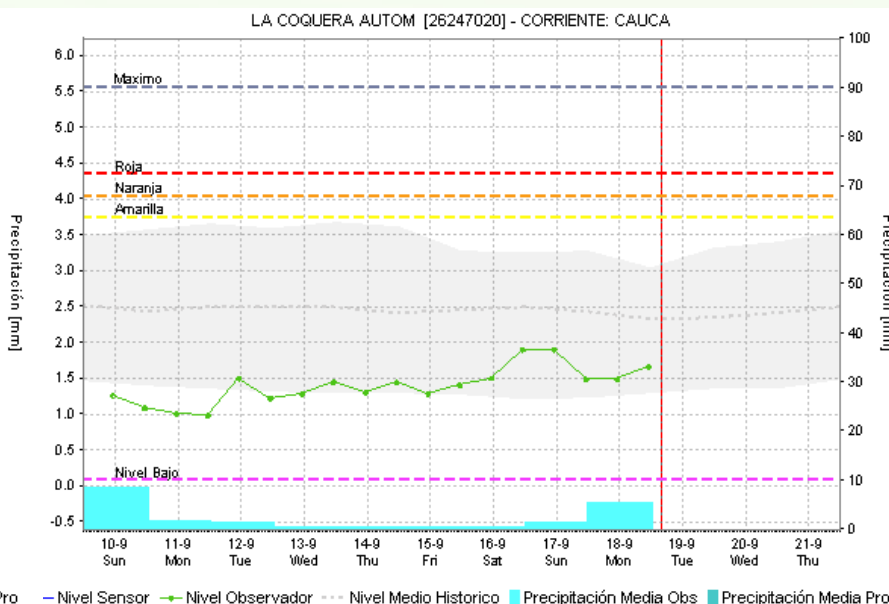
Subzona hidrográfica	Alerta	Descripción
Directos al Cauca entre Puerto Valdivia y río Nechí	Sin alerta	Ligeros ascensos debido a los aportes del río Tarazá y el río Man.

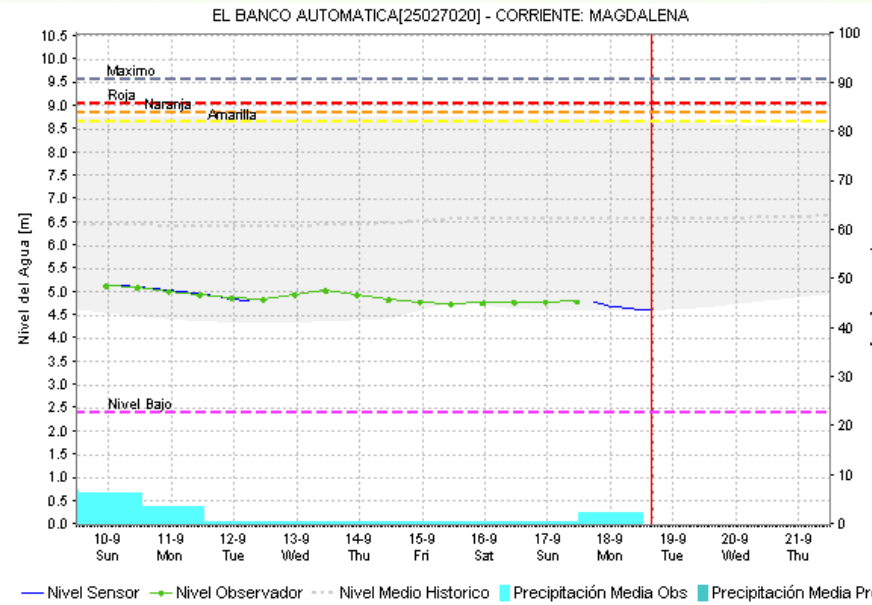
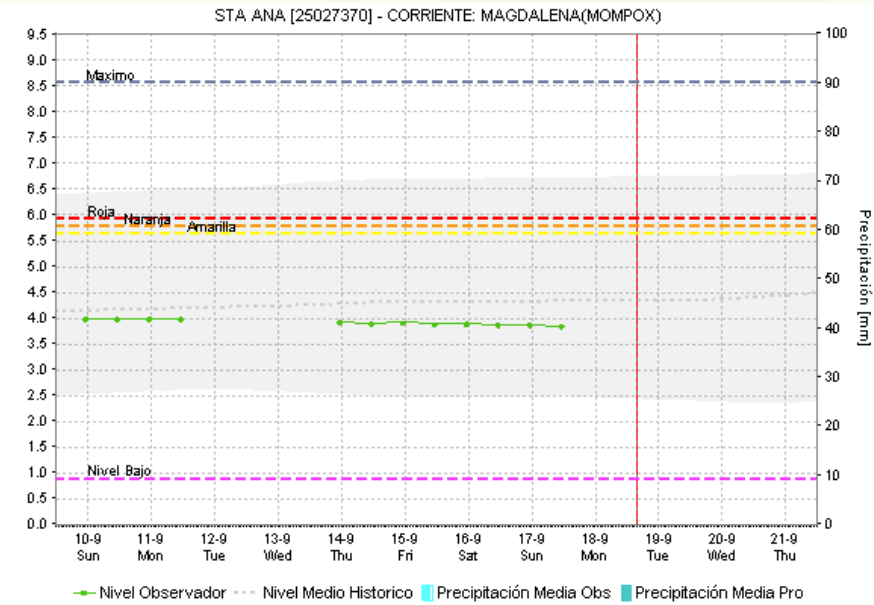
Subzona hidrográfica	Alerta	Descripción
Directos Bajo Magdalena entre el Banco y el Plato	Sin alerta	Tendencia al descenso en los niveles del Bajo Magdalena, incluyendo los brazos de Loba (municipios de Barranco de Loba, Pinillos, Magangué y Cicuco) y Mompós (Mompós, San Zenón, Talaigua Nuevo, Santa Ana y Santa Bárbara de Pinto).
