BOLETÍN HIDROMETEOROLÓGICO DE LA MOJANA

San Marcos, Sucre viernes, 22 de septiembre de 2023
Hora de la actualización: 12:00 HLC

BOLETÍN No: 905

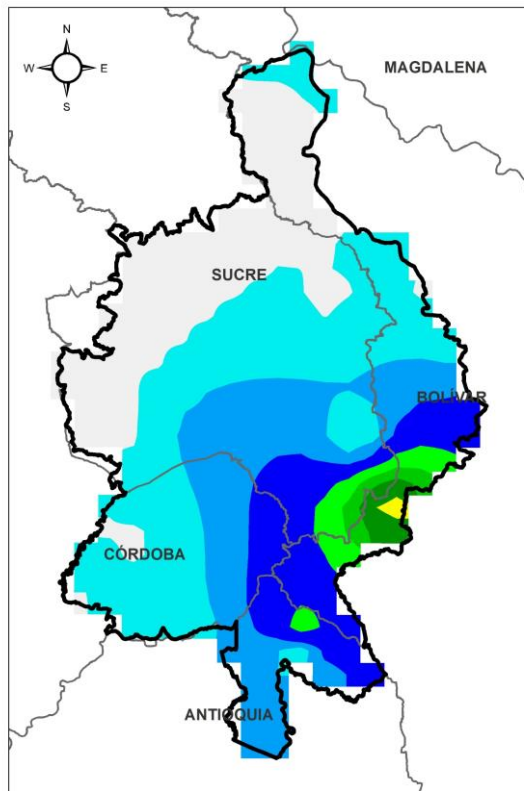
Precipitación acumulada
21/09/2023 (07:00) – 22/09/2023 (07:00).
Fuente: IDEAM

Precipitación: durante la noche y madrugada se dieron lluvias hacia el sur oriente de la región que tuvieron mayor intensidad sobre los municipios de Guaranda, San Jacinto del Cauca y Nechí.

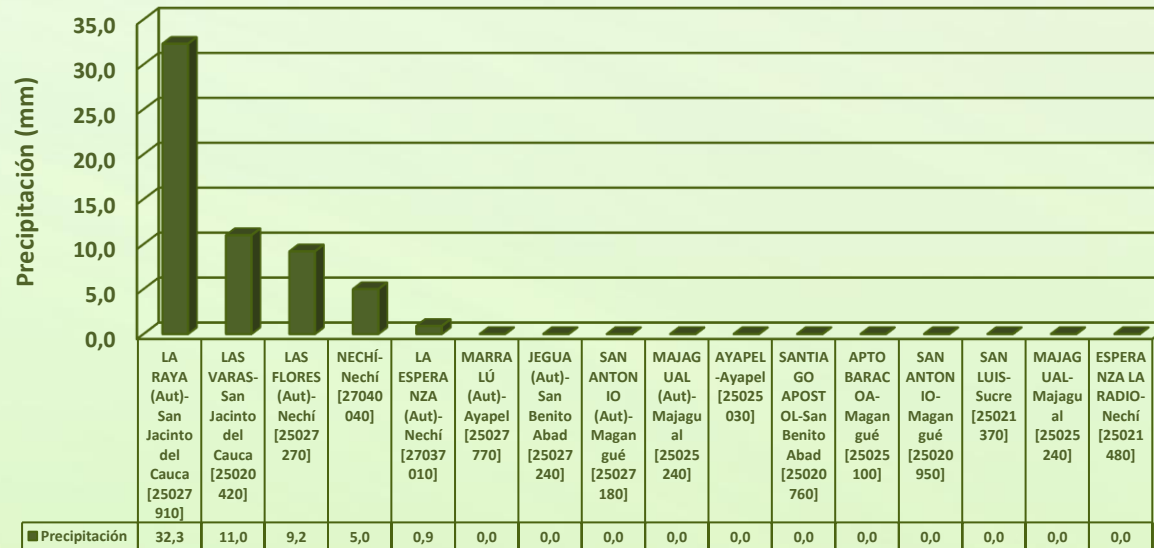
Lluvia Registrada el 21 Septiembre de 2023

Temperatura: se registró una temperatura máxima de 36,4 °C el día 20 de septiembre en el municipio de Magangué y una mínima de 25,5°C en la madrugada del 21-

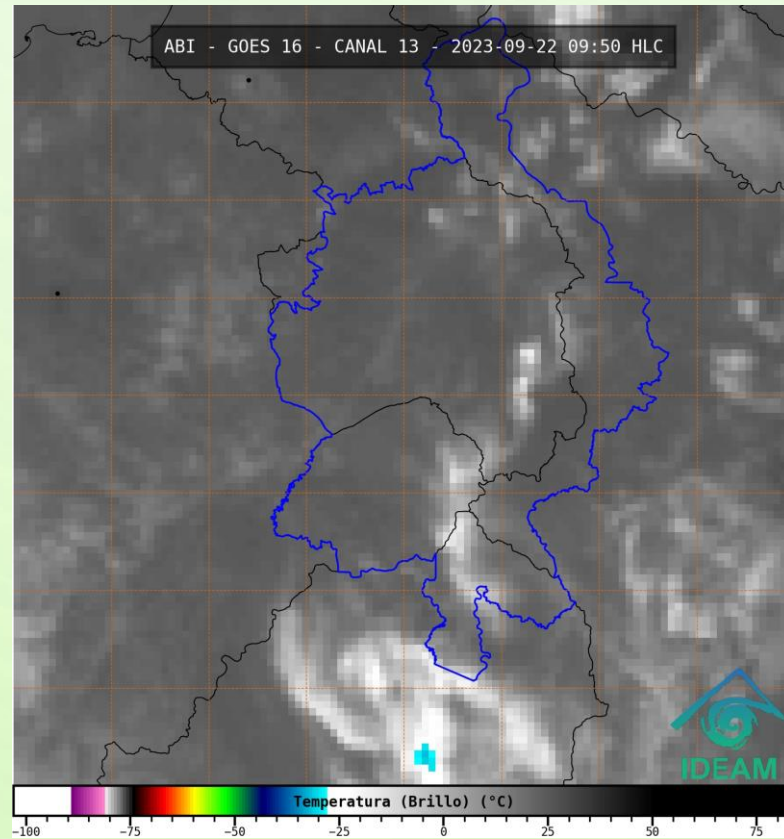
Imagen de satélite IR 09:50 HLC
Fuente: IDEAM

En las últimas horas ha predominado se han observado predominio de tiempo seco

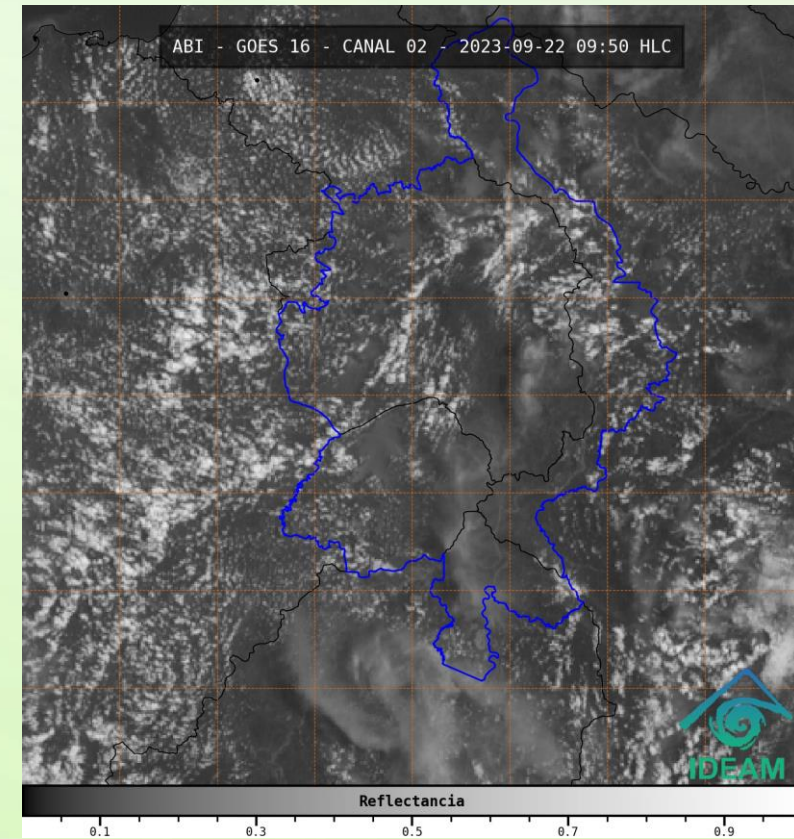
Imagen de satélite VIS 09:50 HLC
Fuente: IDEAM

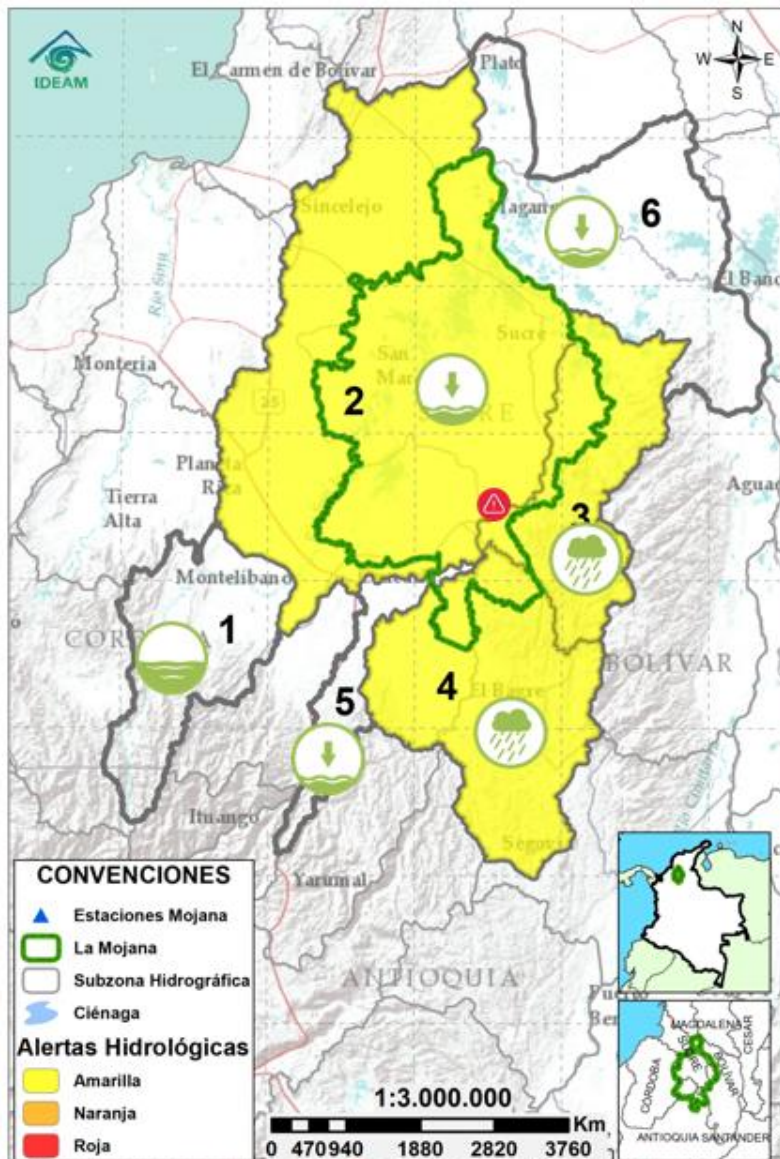
Condiciones hidrológicas antecedentes para el 21/08/2023

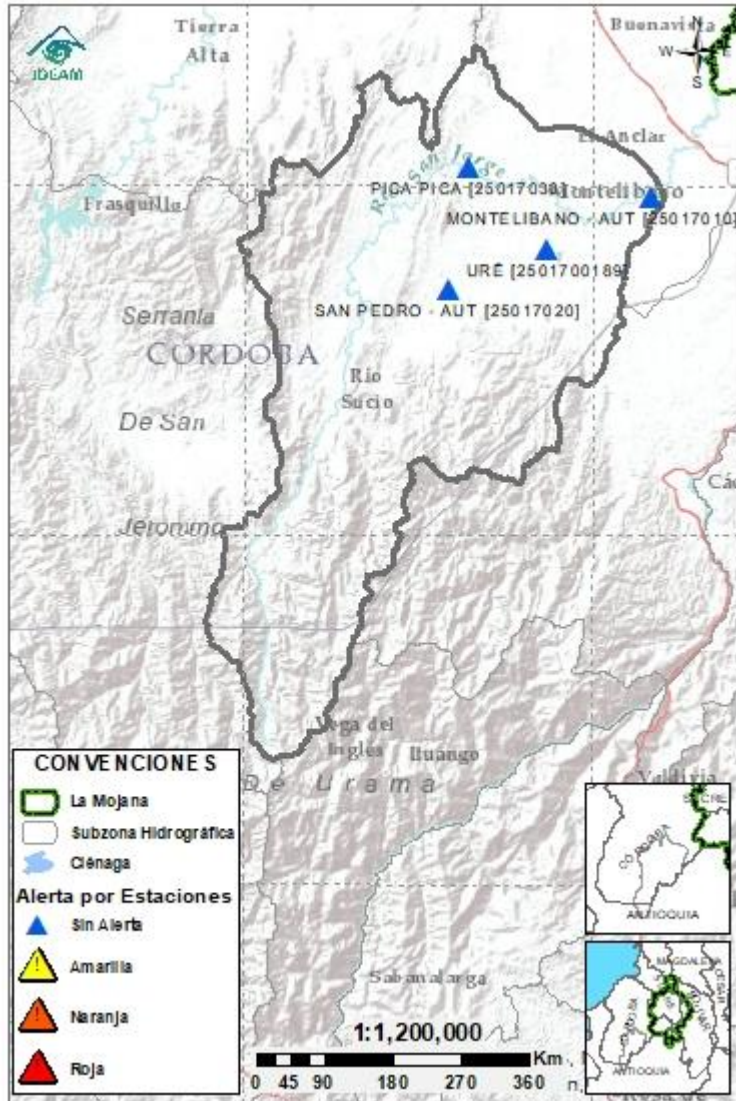
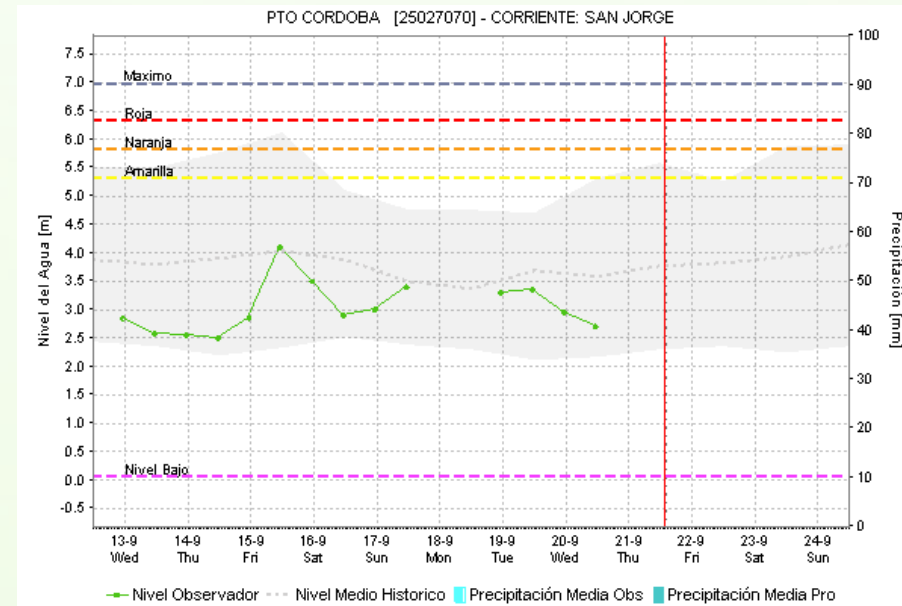
2.2.1 SUBZONA HIDROGRÁFICA DEL RÍO SAN JORGE CUENCA ALTA

Subzona hidrográfica	Alerta	Descripción
Cuenca alta del río San Jorge	Sin alerta	Descenso de niveles en la parte alta del río San Jorge, condición que se mantendrá en los próximos días.

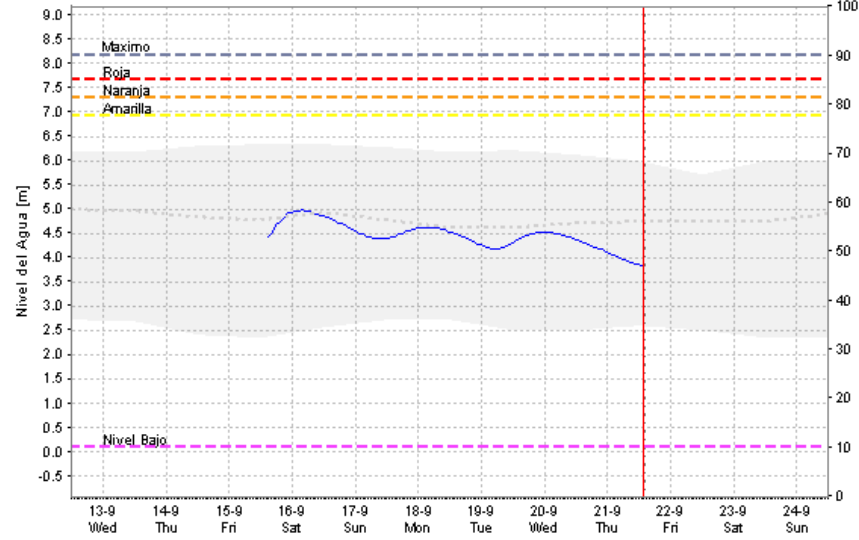
MARRALU [25027120] - CORRIENTE: SAN JORGE

— Nivel Sensor — Nivel Observador - - Nivel Medio Historico ■ Precipitación Media Obs ■ Precipitación Media P

Descenso de niveles con persistencia de sectores con afectaciones debido al ingreso del Cauca por el rompedero Caregato.

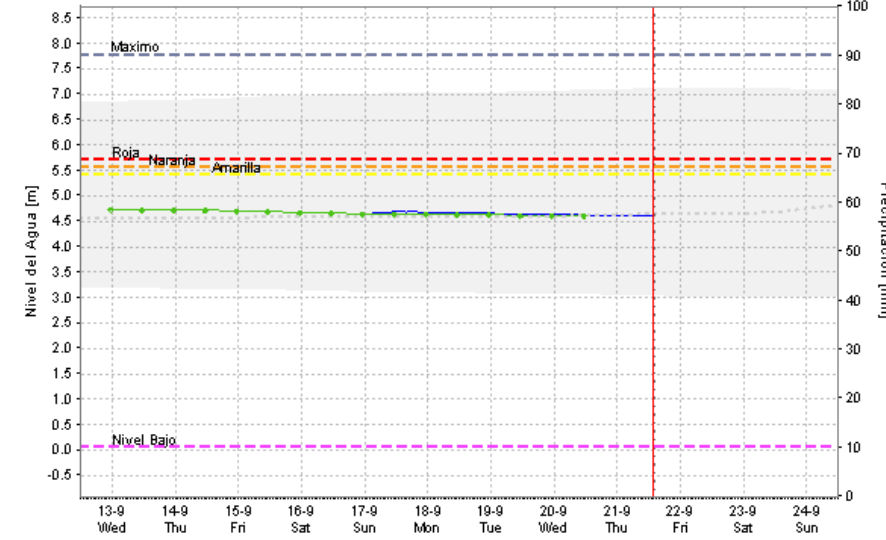
JEGUA [25027240] - CORRIENTE: SAN JORGE

— Nivel Sensor — Nivel Observador - - Nivel Medio Historico ■ Precipitación Media Obs ■ Precipitación Media Pro

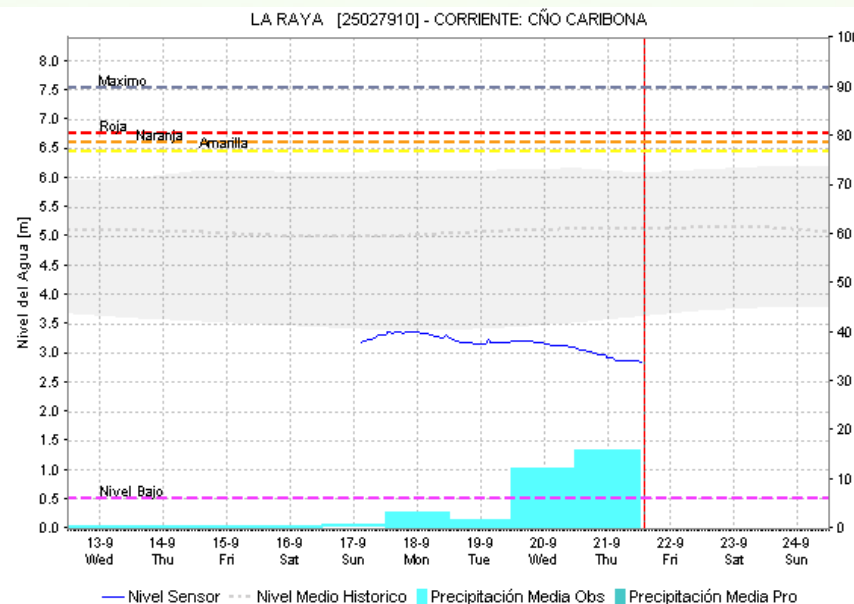
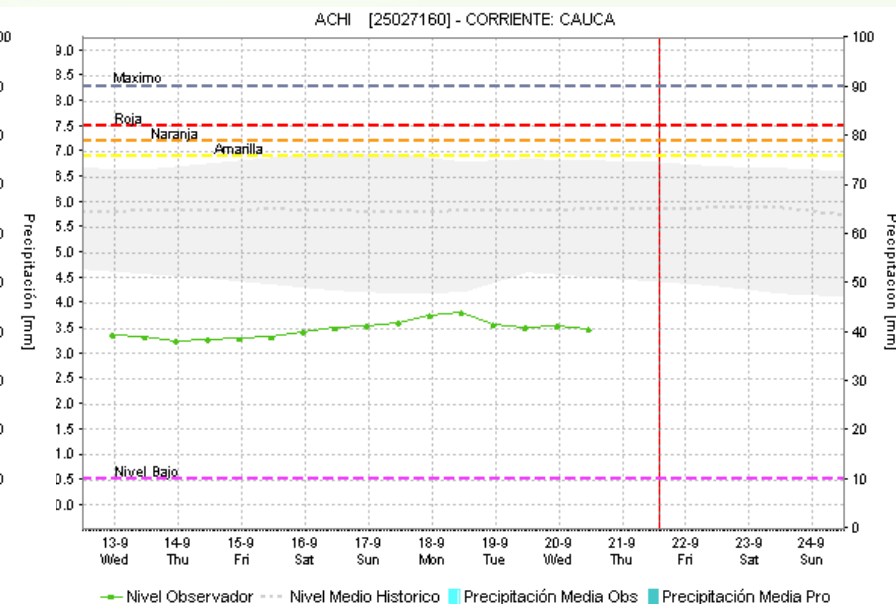
2.2.3 DIRECTOS AL BAJO CAUCA - CIÉNAGA LA RAYA ENTRE EL RÍO NECHÍ Y EL BRAZO DE LOBA

Subzona hidrográfica	Alerta	Descripción
Directos al bajo Cauca - Ciénaga La Raya entre el río Nechí y Brazo de Loba		Niveles descendiendo, sin embargo, no se descarta la posibilidad de incrementos en el río Caribona, en los próximos días.
		Alerta en el sector Caregato (San Jacinto del Cauca), por persistencia del ingreso del río Cauca hacia el Bajo San Jorge. Nota (27/08/2021): rompimiento del dique marginal del río Cauca en el sector Caregato, generando ingreso de agua hacia el Bajo San Jorge. Emergencia activa hasta la fecha.

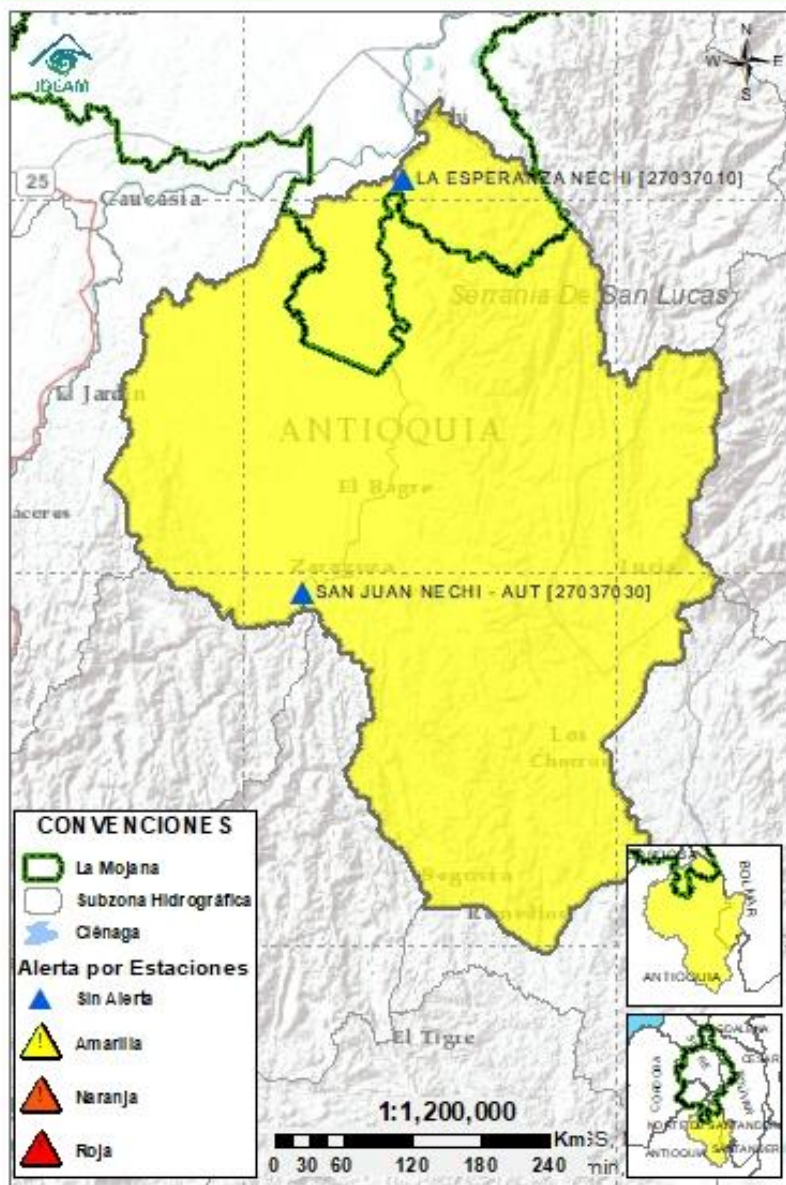
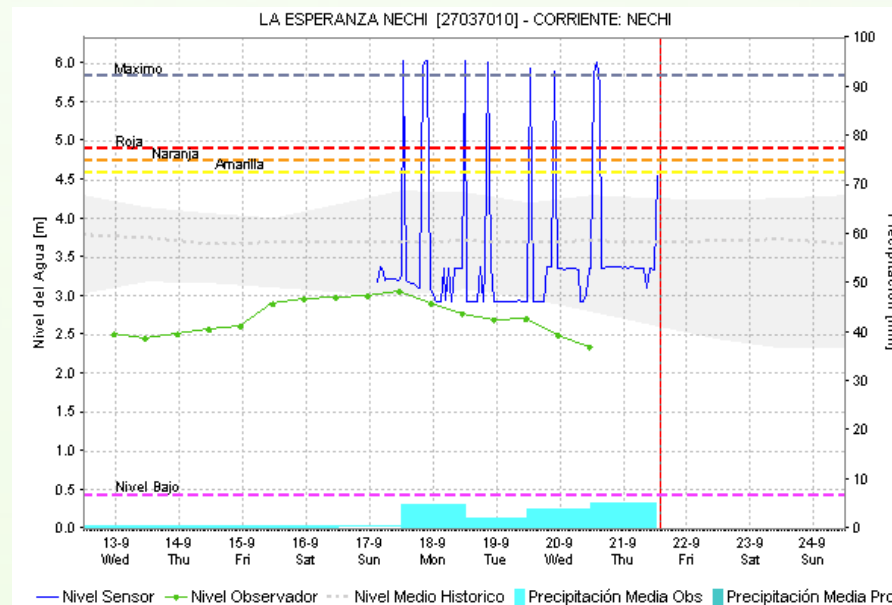
2.2.4 SUBZONA HIDROGRÁFICA DEL RÍO NECHÍ CUENCA BAJA

Descenso de niveles, sin embargo, no se descarta la posibilidad de incrementos de los aportantes al río Nechí en los próximos días.

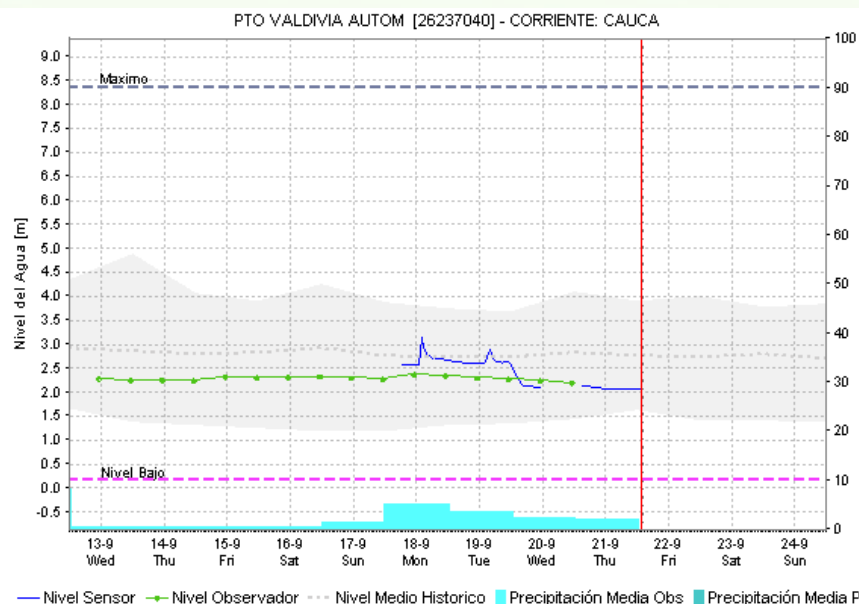
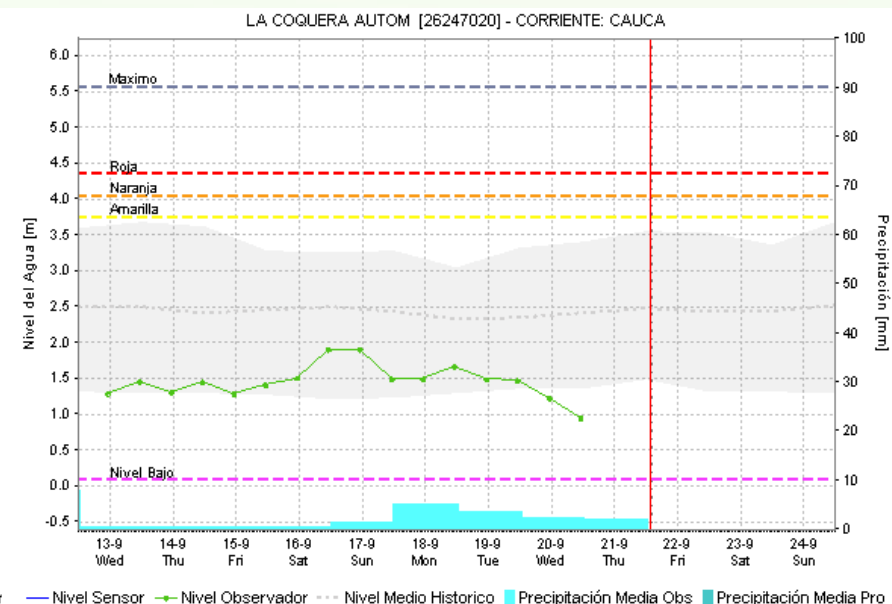
2.2.5 DIRECTOS AL CAUCA ENTRE PTO. VALDIVIA Y RÍO NECHÍ

Subzona hidrográfica	Alerta	Descripción
Directos al Cauca entre Puerto Valdivia y río Nechí	Sin alerta	Niveles en descenso en el río Cauca en el tramo Pto Valdivia – Nechí, no se descartan ascensos por lluvias locales los próximos días.

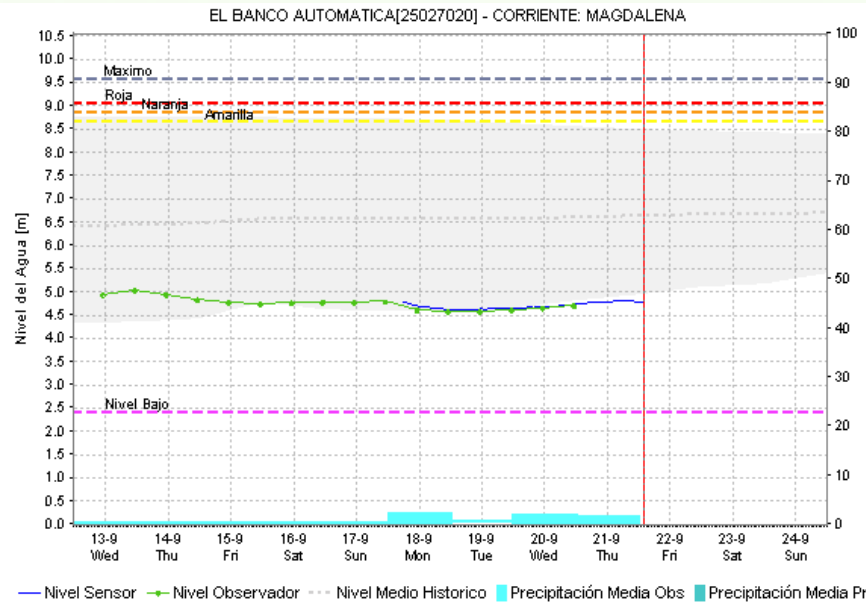
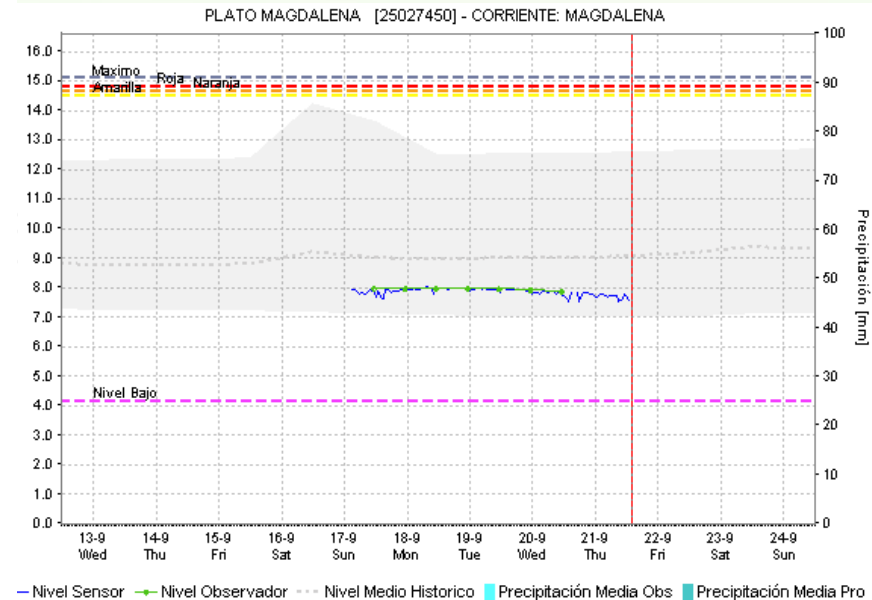
2.2.6 DIRECTOS AL BAJO MAGDALENA ENTRE EL BANCO Y EL PLATO

Subzona hidrográfica	Alerta	Descripción
Directos Bajo Magdalena entre el Banco y el Plato	Sin alerta	Predominio de descenso en el Bajo Magdalena entre El Banco y Plato, incluyendo los brazos de Loba (municipios de Barranco de Loba, Pinillos, Magangué y Cicuco) y Mompós (Mompós, San Zenón, Talaigua Nuevo, Santa Ana y Santa Bárbara de Pinto).
