BOLETÍN HIDROMETEOROLÓGICO DE LA MOJANA

San Marcos, Sucre lunes, 25 de septiembre de 2023
Hora de la actualización: 12:00 HLC

BOLETÍN No: 906

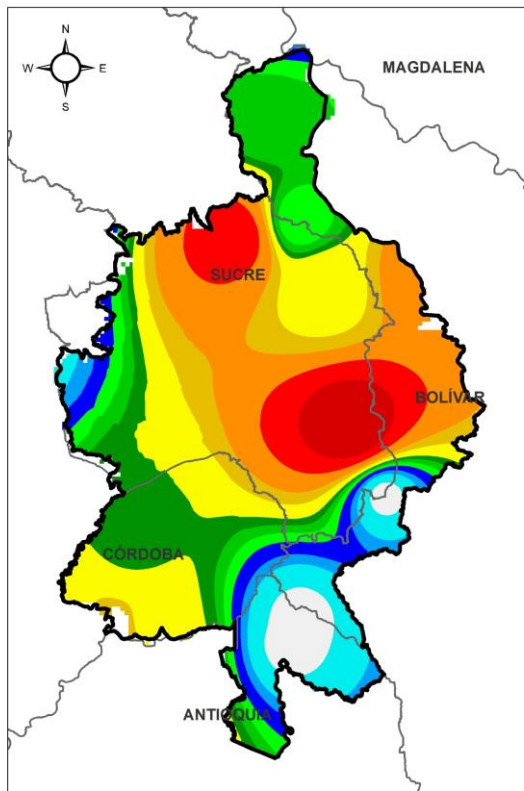
Precipitación acumulada
22/09/2023 (07:00) – 23/09/2023 (07:00).
Fuente: IDEAM

Precipitación: durante la noche y madrugada se dieron lluvias hacia el sur oriente de la región que tuvieron mayor intensidad sobre los municipios de Guaranda, San Jacinto del Cauca y Nechí.

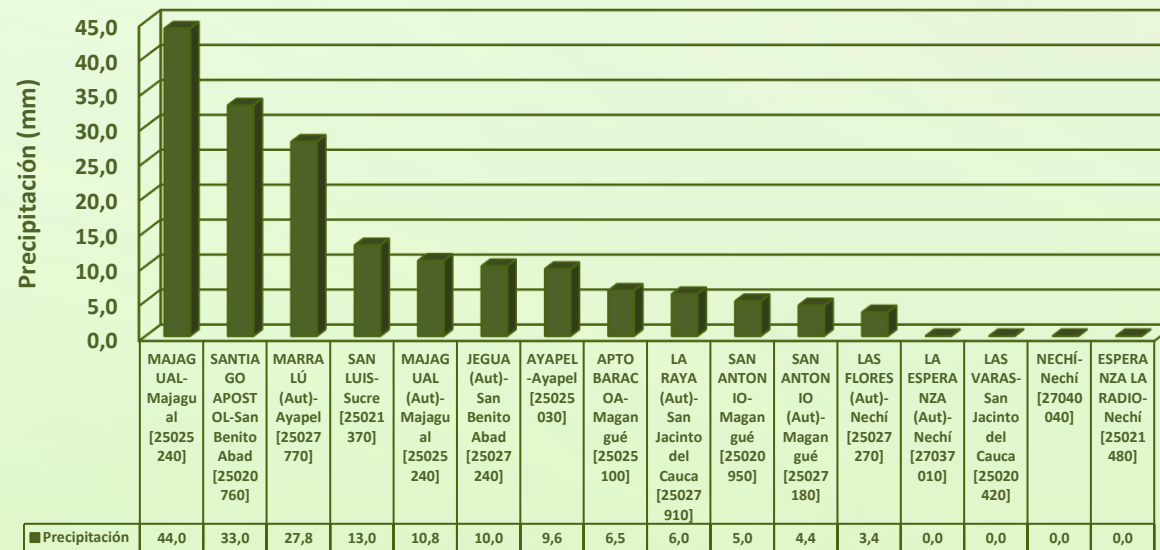
Lluvia Registrada el 22 Septiembre de 2023

Temperatura: se registró una temperatura máxima de 36,1 °C el día 22 de septiembre en el municipio de Ayapel y una mínima de 22,7°C en la madrugada del 23 en el municipio de Magangué.

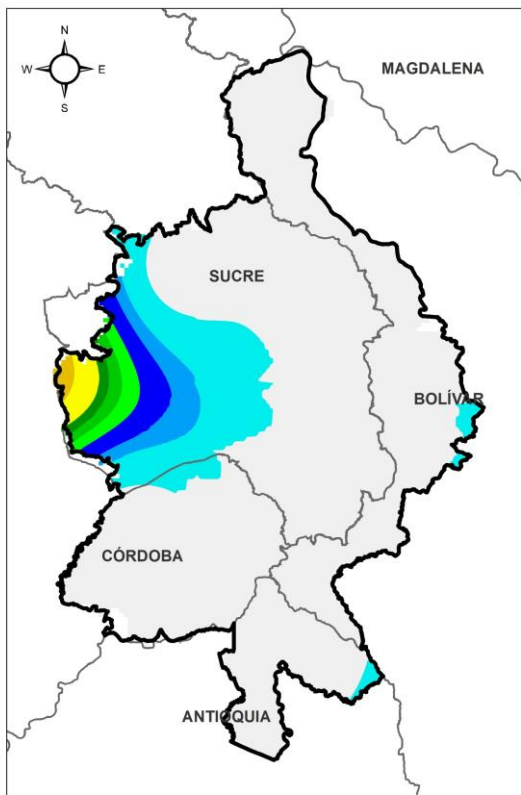
Precipitación acumulada
23/09/2023 (07:00) – 24/09/2023 (07:00).
Fuente: IDEAM

Precipitación: durante la noche y madrugada se dieron lluvias hacia el sur oriente de la región que tuvieron mayor intensidad sobre los municipios de Guaranda, San Jacinto del Cauca y Nechí.

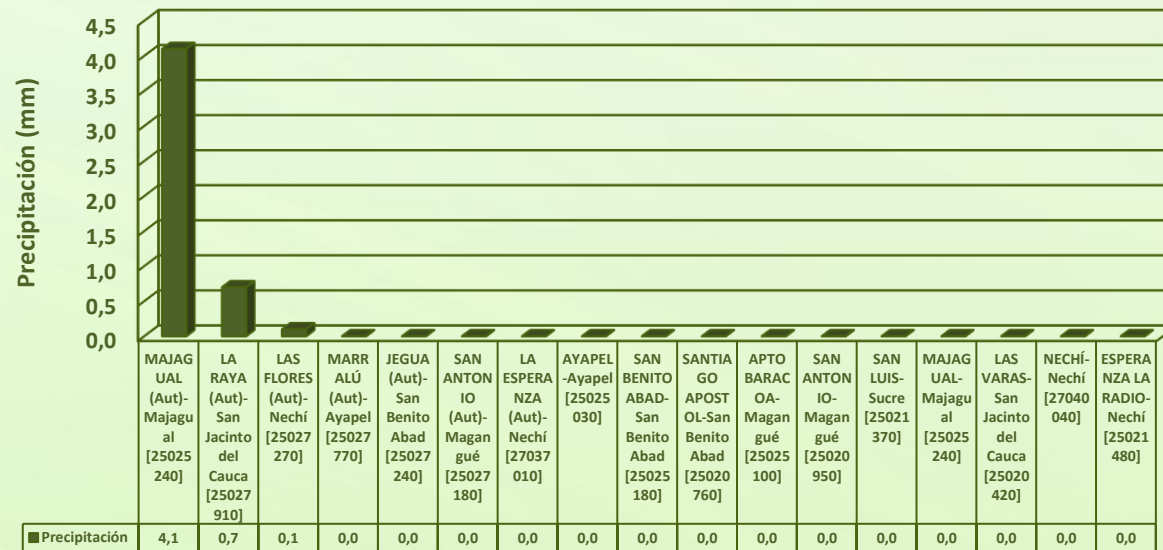
Lluvia Registrada el 23 Septiembre de 2023

Temperatura: se registró una temperatura máxima de 31,7 °C el día 23 de septiembre en el municipio de Ayapel y una mínima de 24,1°C en la madrugada del 24.

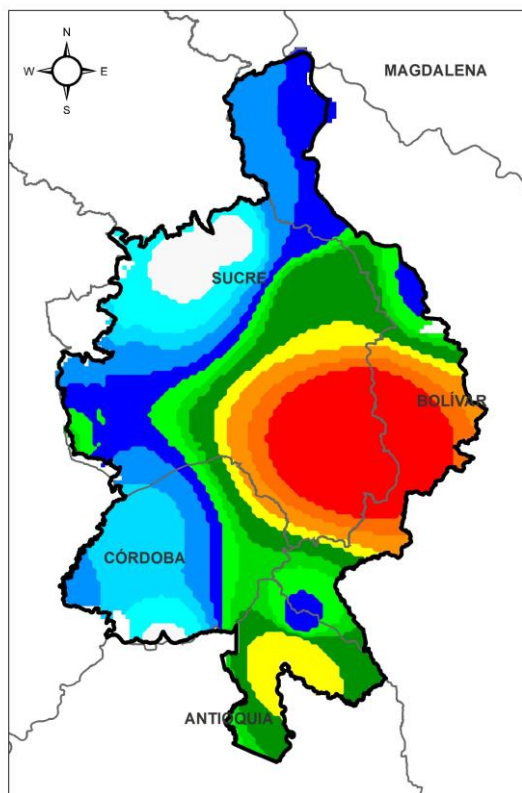
Precipitación acumulada
24/09/2023 (07:00) – 25/09/2023 (07:00).
Fuente: IDEAM

Precipitación: durante la noche y madrugada se dieron lluvias hacia el sur oriente de la región que tuvieron mayor intensidad sobre los municipios de Guaranda, San Jacinto del Cauca y Nequí.

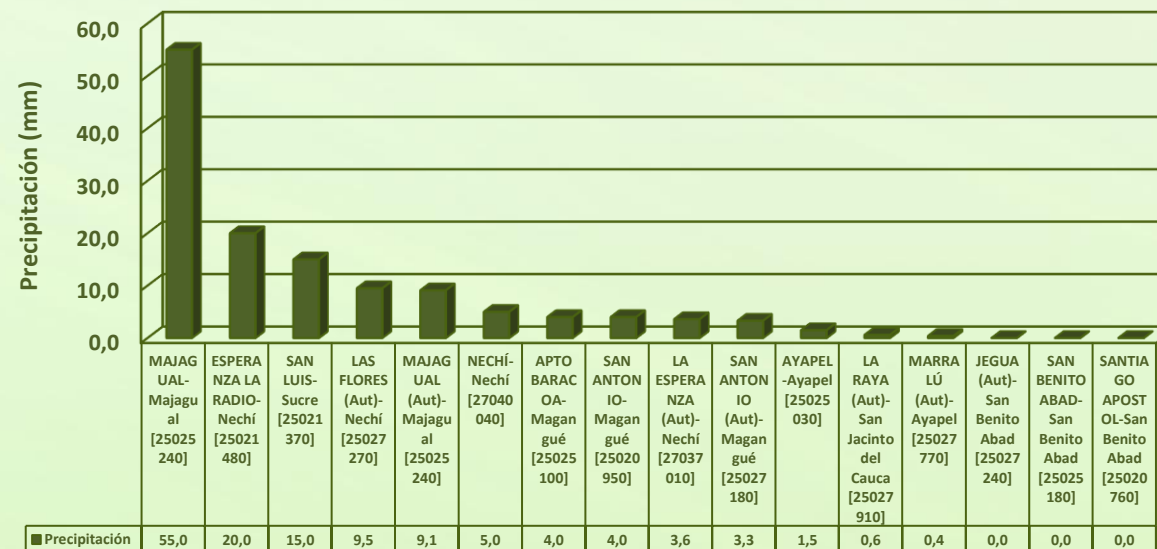
Lluvia Registrada el 24 Septiembre de 2023

Temperatura: se registró una temperatura máxima de 35,1 °C el día 24 de septiembre en el municipio de Ayapel y una mínima de 24,1°C en la madrugada del 25.

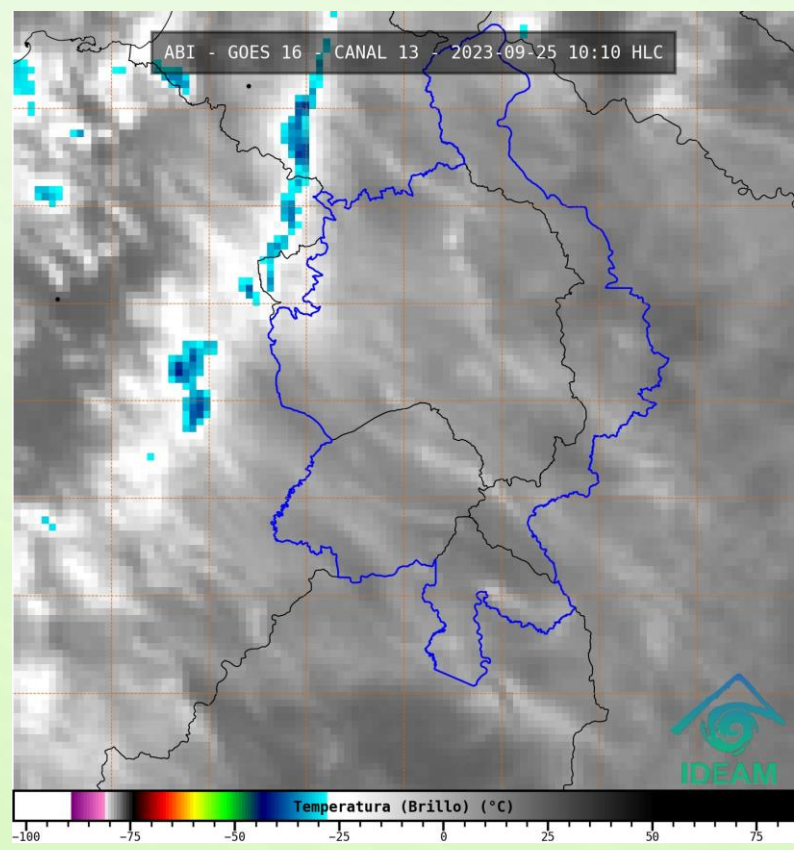
Imagen de satélite IR 10:10 HLC
Fuente: IDEAM

En las últimas horas ha predominado se han observado predominio de tiempo seco

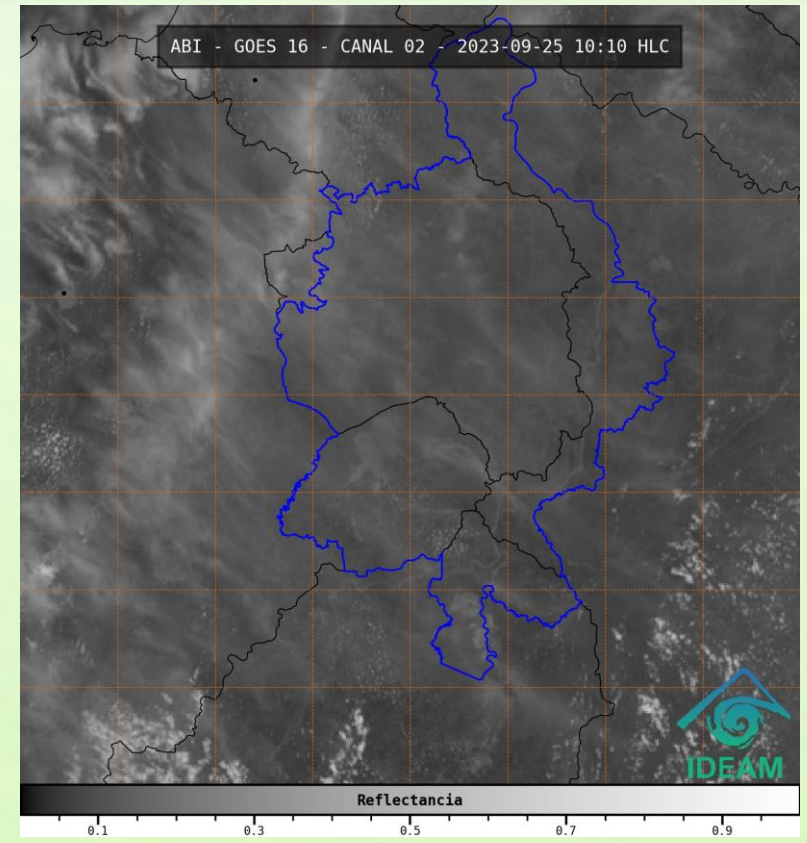
Imagen de satélite VIS 10:10 HLC
Fuente: IDEAM

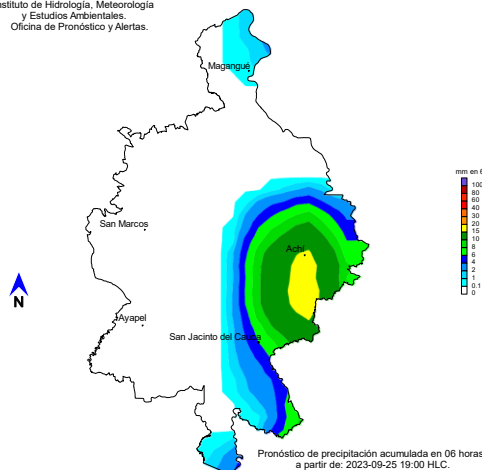
TARDE DEL 25 DE SEPTIEMBRE

Precipitación: se prevé tiempo seco en la tarde y en horas de la noche y madrugada lluvias con tormenta eléctrica, con más fuerza sobre los municipios de Nechí, Ayapel, San Jacinto del Cauca y Majagual. .

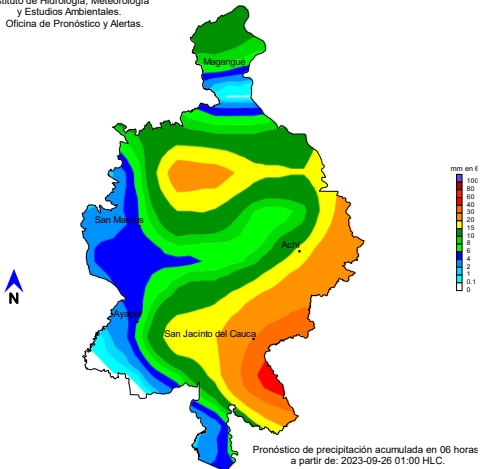
NOCHE DEL 25 DE SEPTIEMBRE

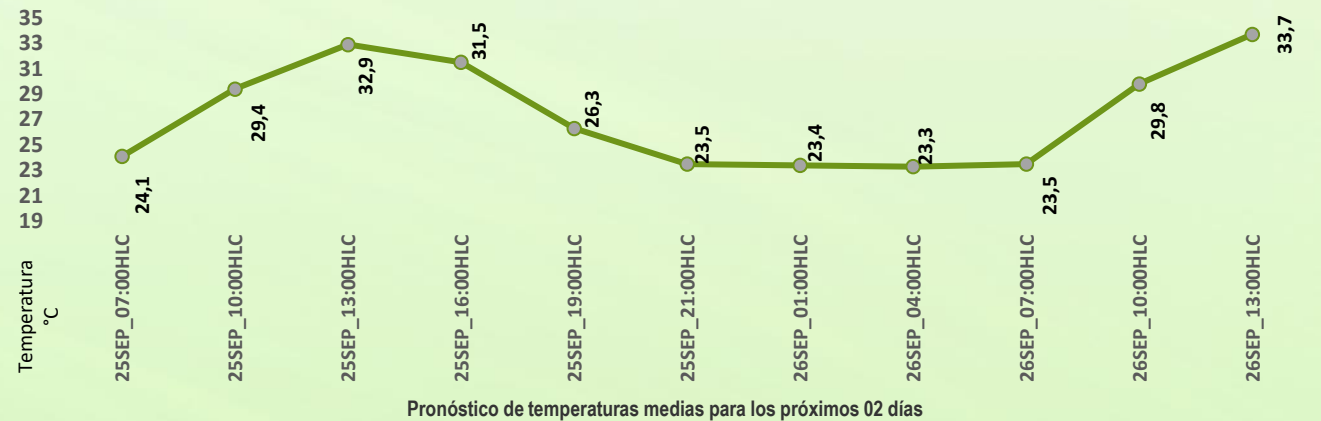
PRONÓSTICO PARA EL LUNES 25 DE SEPTIEMBRE

Temperatura: las temperaturas máximas oscilarán entre los 32°C y 34°C y las mínimas entre los 23°C y 25°C. Las sensaciones térmicas máximas estimadas oscilarán entre los 34°C y 40°C.

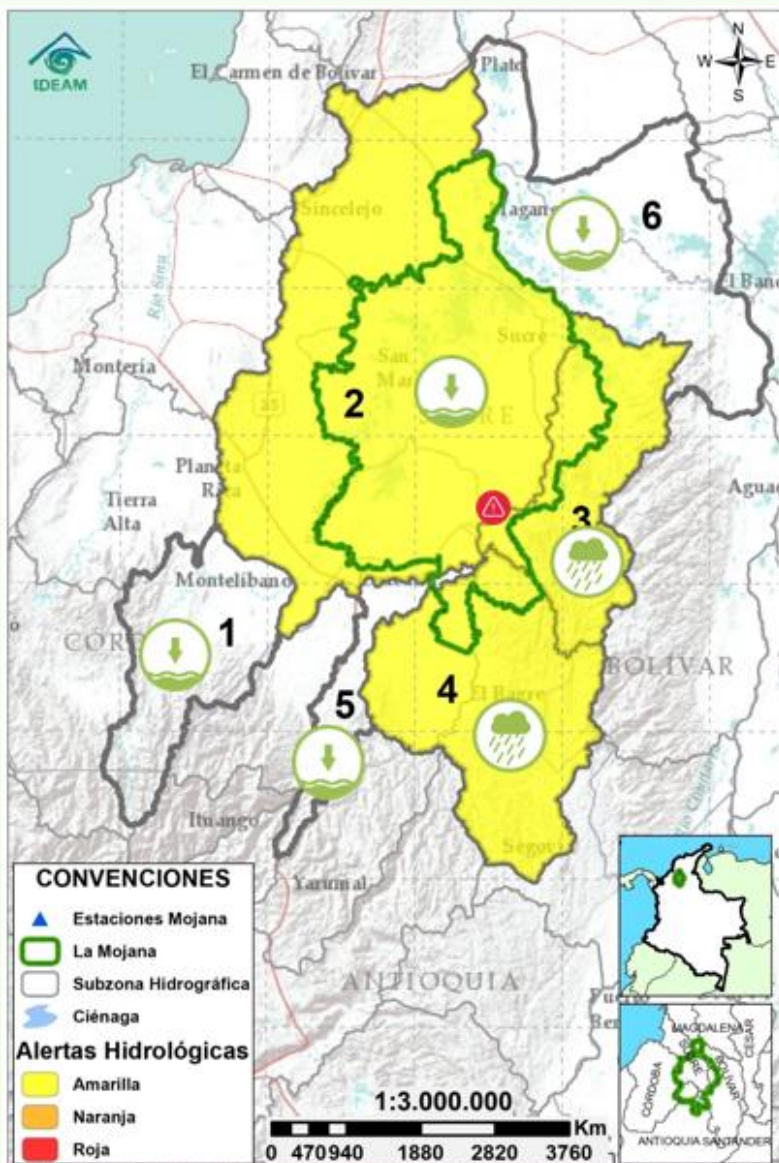
Condiciones hidrológicas antecedentes para el 22/08/2023

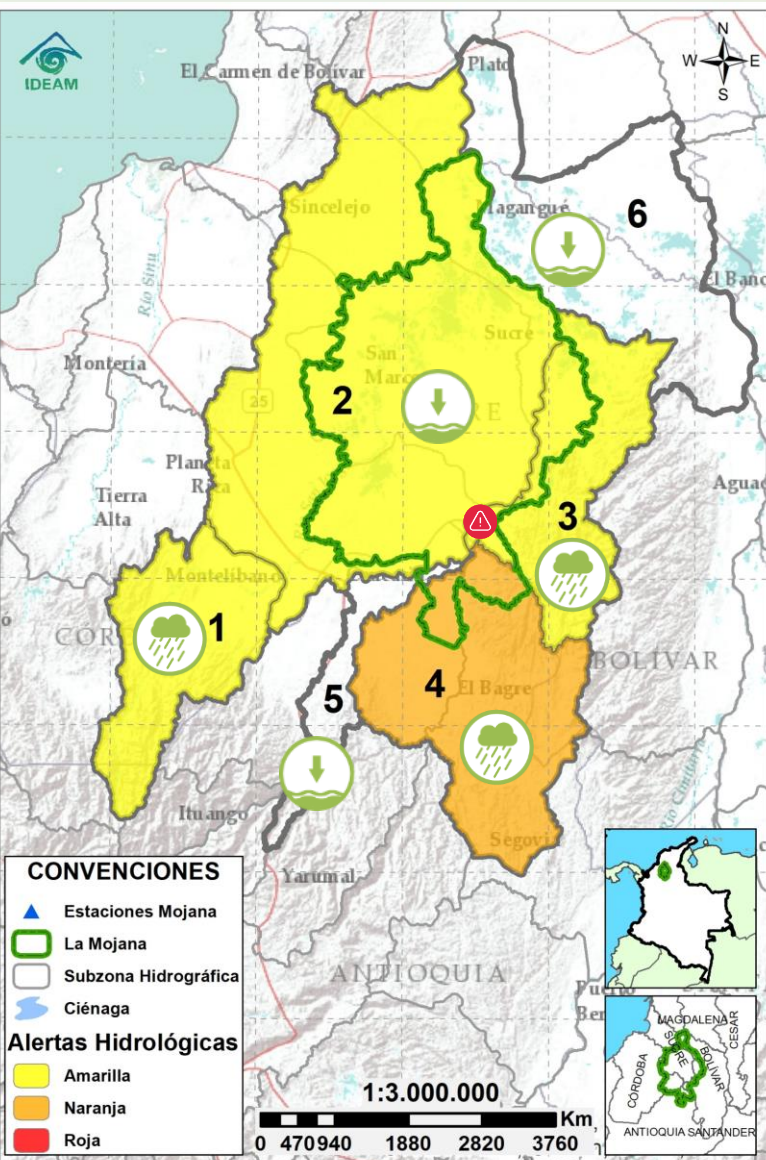
Descripción condiciones hidrológicas: se tiene en alerta naranja la cuenca baja del río Nechí por la probabilidad de incrementos de nivel en sus aportantes. Se mantiene en alerta amarilla la cuenca del río Cauca entre Nechí y Pinillos debido a la probabilidad de ascensos de nivel en el río Caribona. Finalmente, las cuencas del río San Jorge continúan en alerta amarilla debido a la persistencia del ingreso de agua por el rompedero de Caregato y la probabilidad de incrementos en los aportantes de la parte alta.

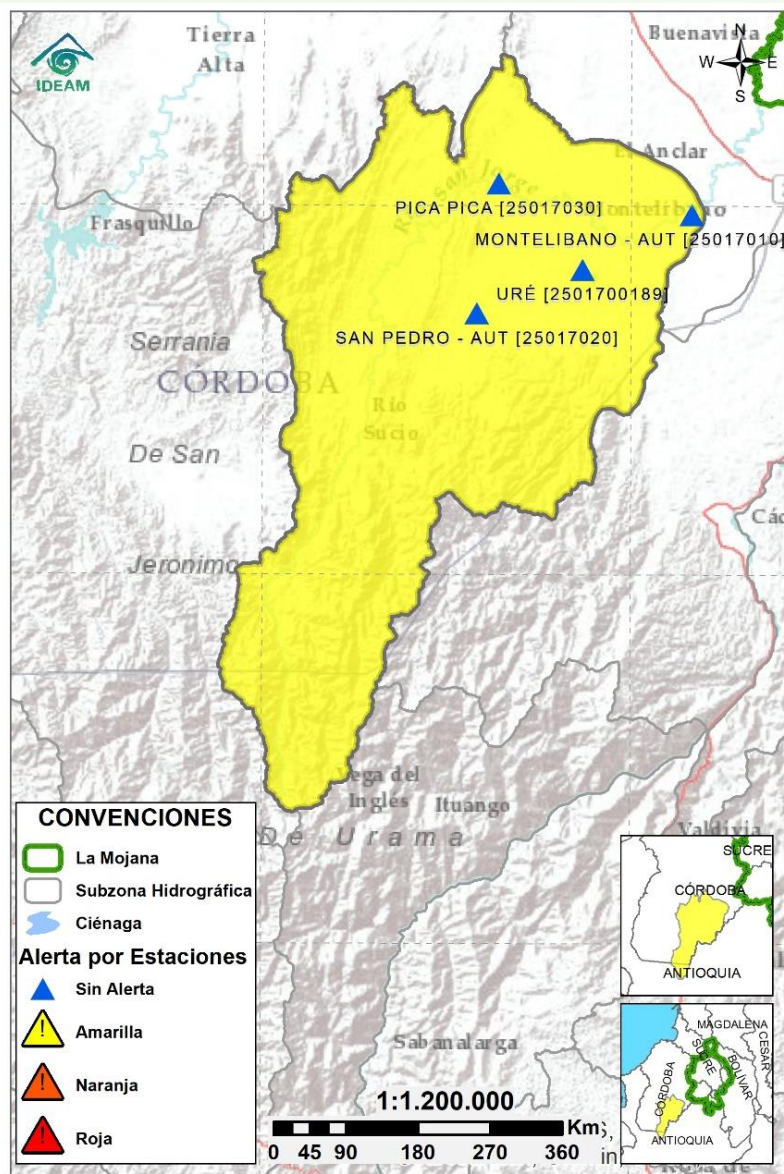
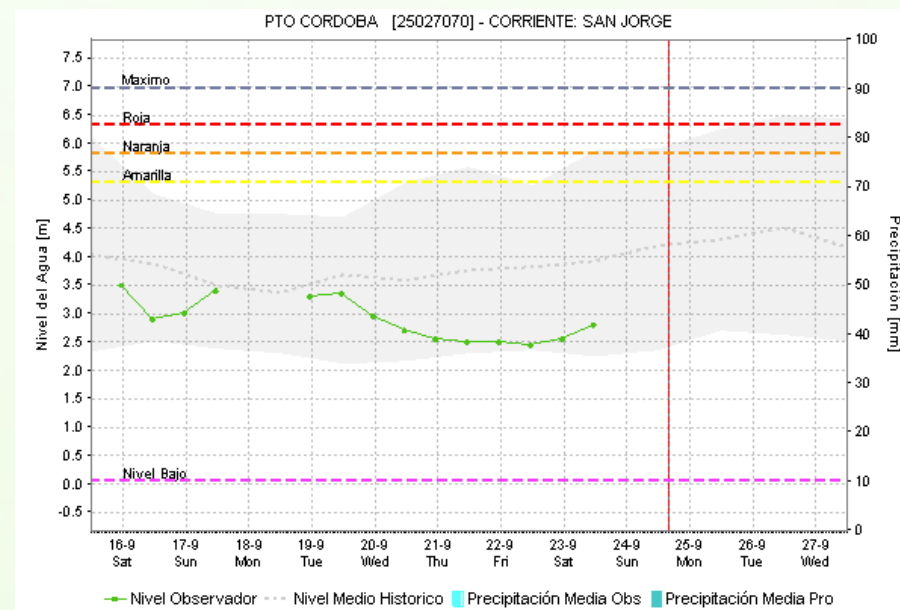
2.2.1 SUBZONA HIDROGRÁFICA DEL RÍO SAN JORGE CUENCA ALTA

Probabilidad de incrementos en sus aportantes, principalmente en el río San Pedro y el río Uré.

1	Bajo Magdalena-Cauca - San Jorge	Alto San Jorge	Lluvias Probabilidad de incrementos en sus aportantes, principalmente en el río San Pedro y el río Uré.

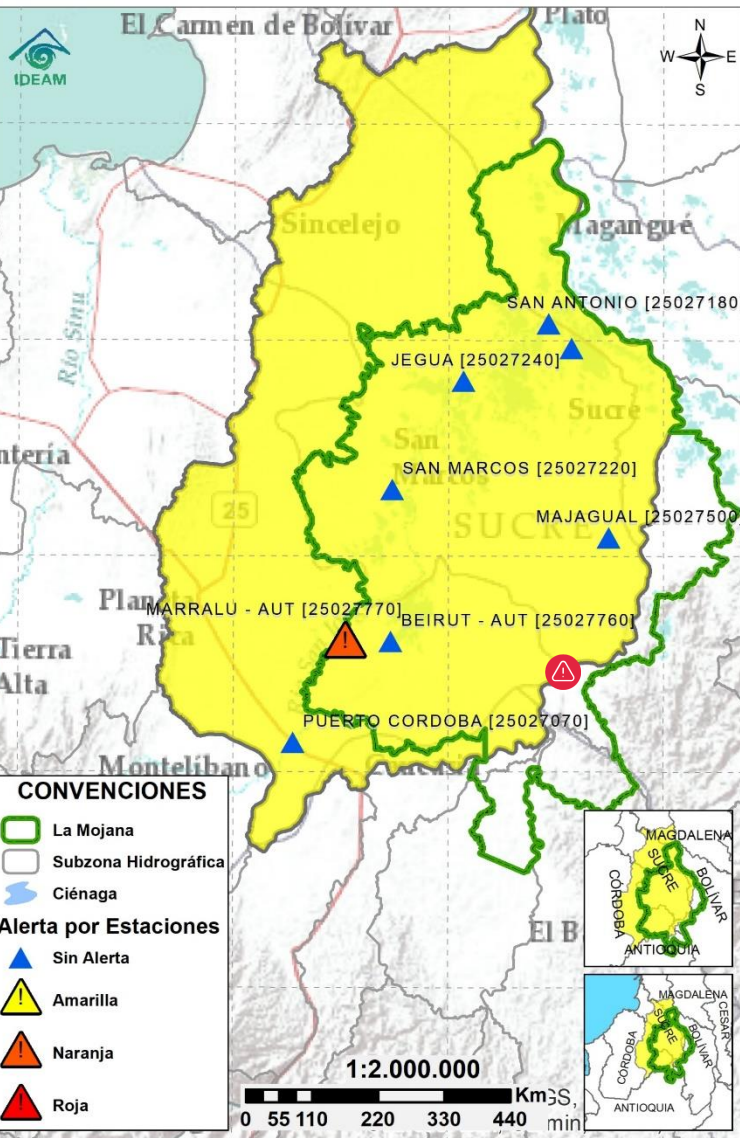
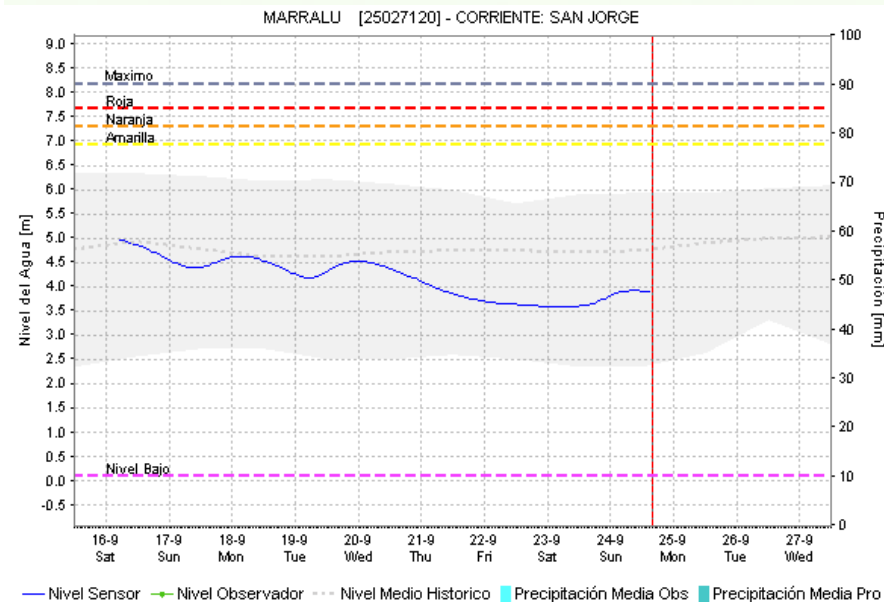
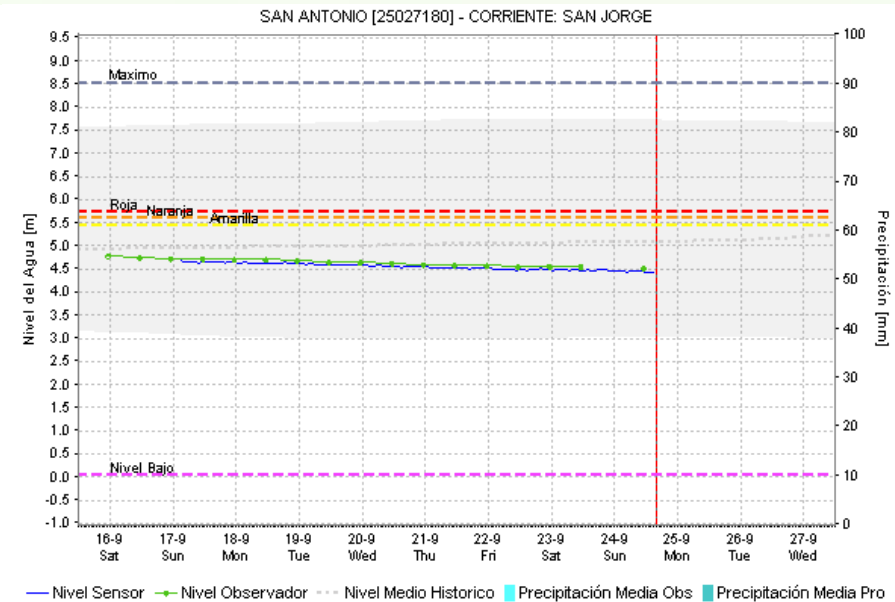
2.2.2 SUBZONA HIDROGRÁFICA DEL RÍO SAN JORGE CUENCA BAJA

Descenso de niveles con persistencia de sectores con afectaciones debido al ingreso del Cauca por el rompedero Caregato.

2	Bajo Magdalena-Cauca - San Jorge	Bajo San Jorge	Niveles en descenso Descenso de niveles con persistencia de sectores con afectaciones debido al ingreso del Cauca por el rompedero Caregato.

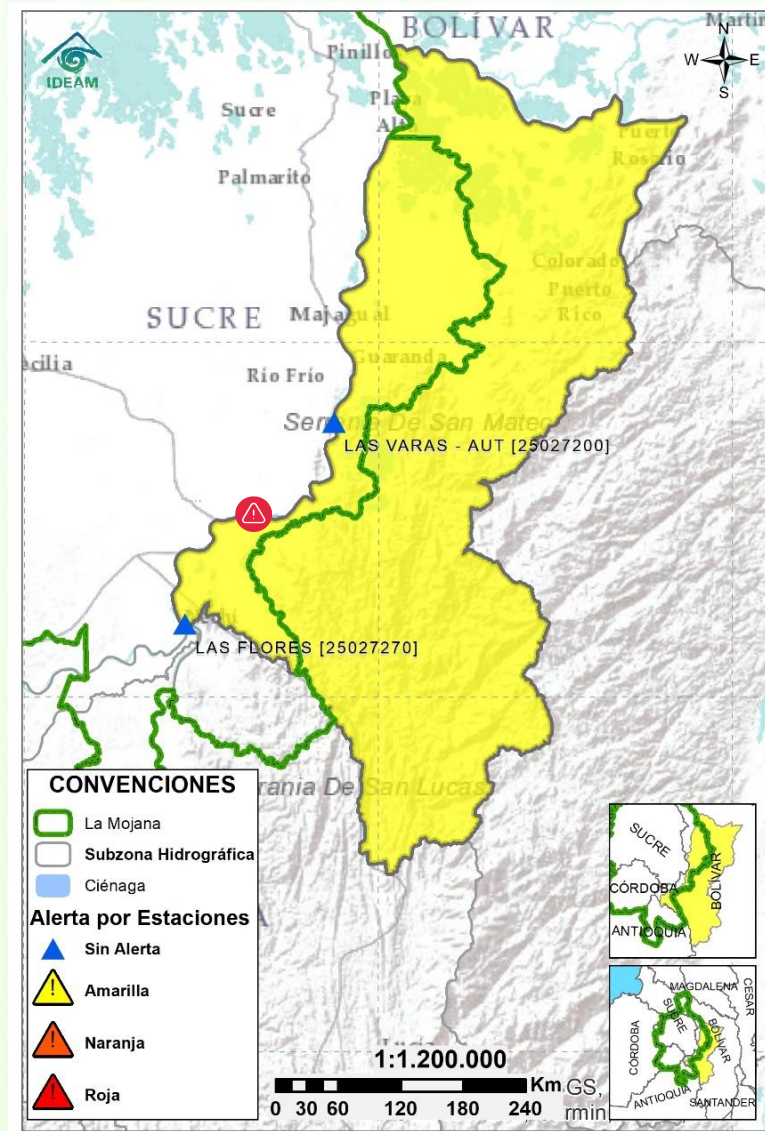
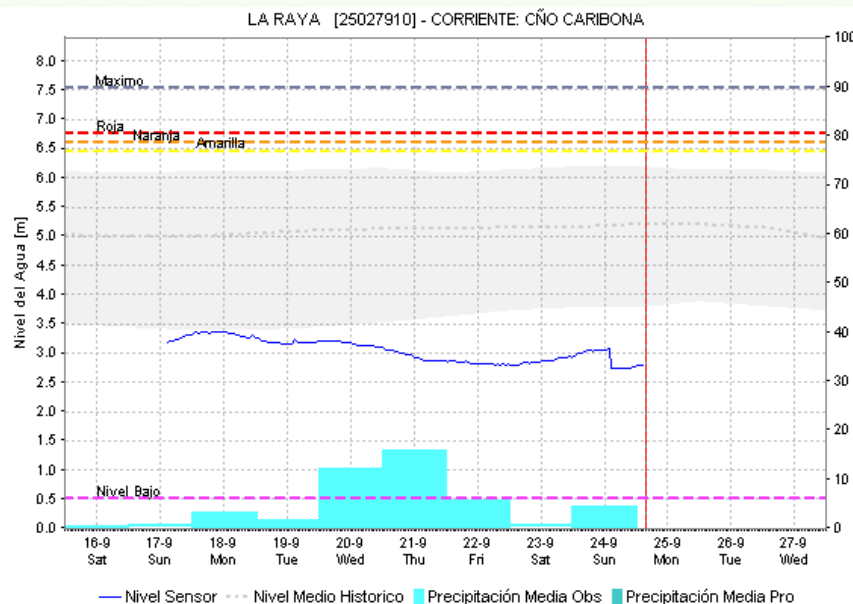
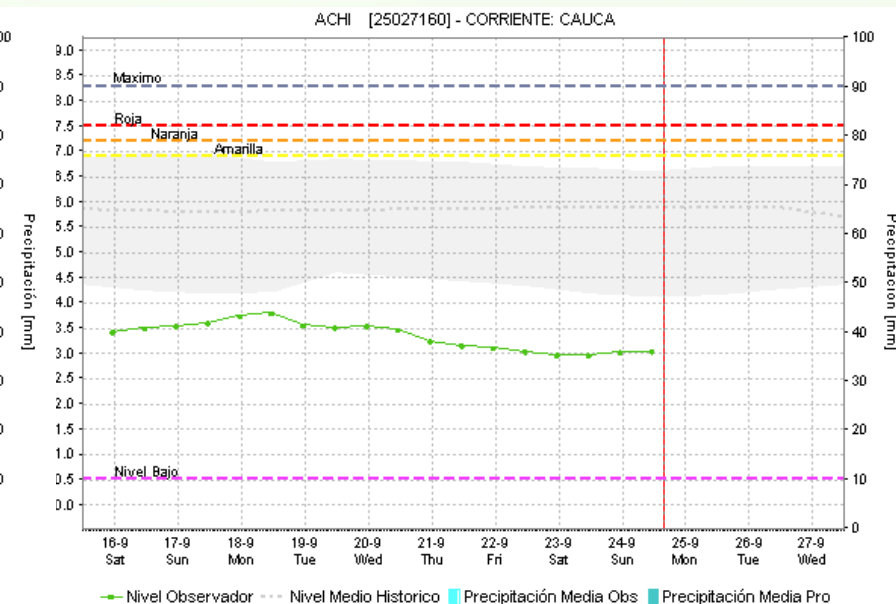
2.2.3 DIRECTOS AL BAJO CAUCA - CIÉNAGA LA RAYA ENTRE EL RÍO NECHÍ Y EL BRAZO DE LOBA

Probabilidad de ascensos de nivel en el río Caribona, especial atención a las comunidades de Villa Uribe y Regencia, Bolívar.

Alerta en el sector Caregato (San Jacinto del Cauca), por persistencia del ingreso del río Cauca hacia el Bajo San Jorge. Nota (27/08/2021): rompimiento del dique marginal del río Cauca en el sector Caregato, generando ingreso de agua hacia el Bajo San Jorge. Emergencia activa hasta la fecha.

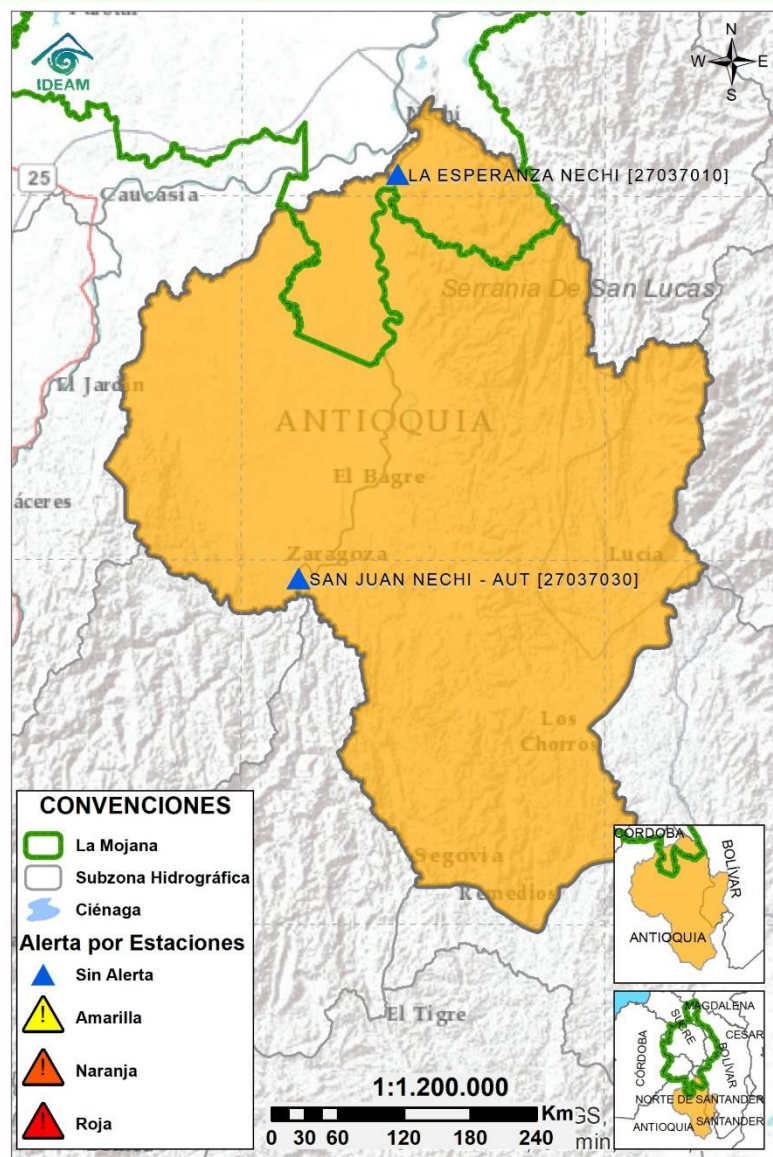
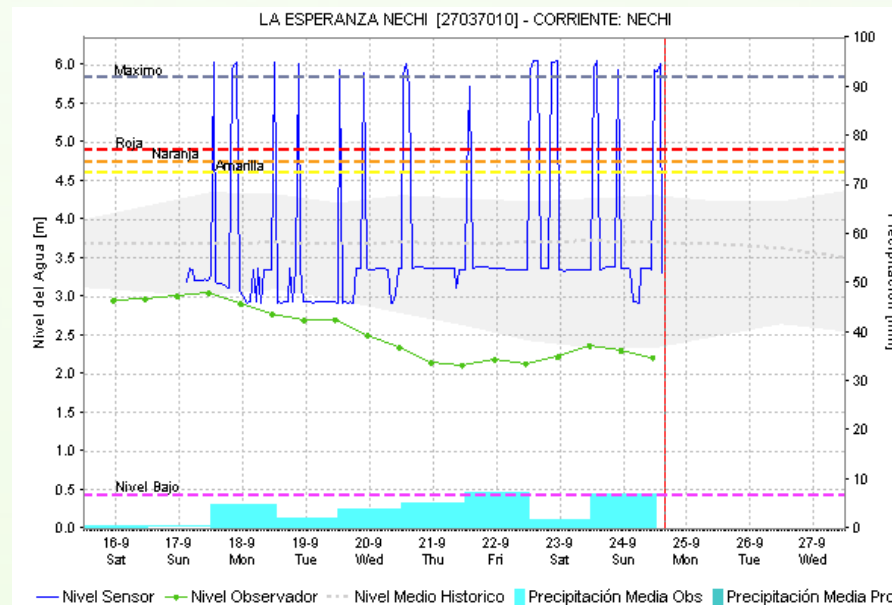
2.2.4 SUBZONA HIDROGRÁFICA DEL RÍO NECHÍ CUENCA BAJA

Probabilidad de incrementos de nivel en los aportantes del río Nechí, especialmente en la quebrada La Oca, en Zaragoza y quebrada La Villa, en El Bágre, Antioquia.

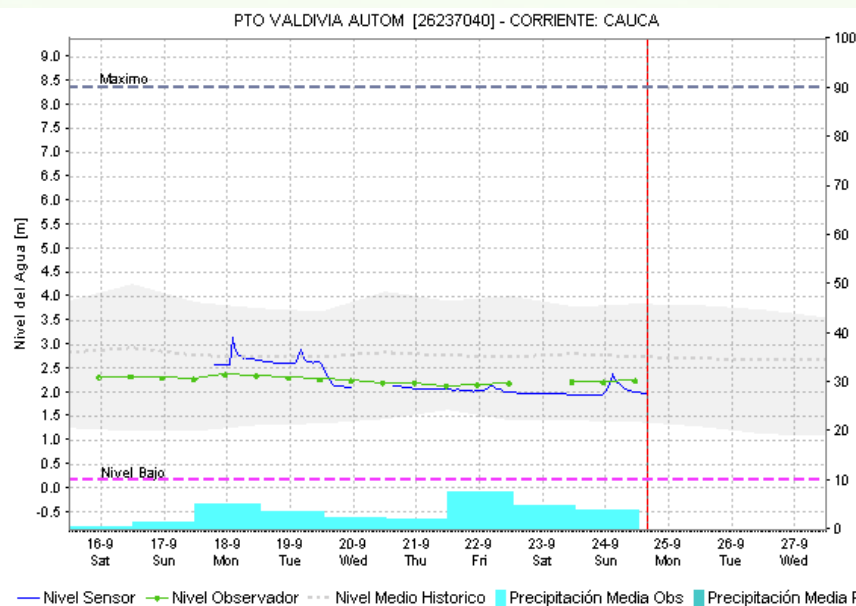
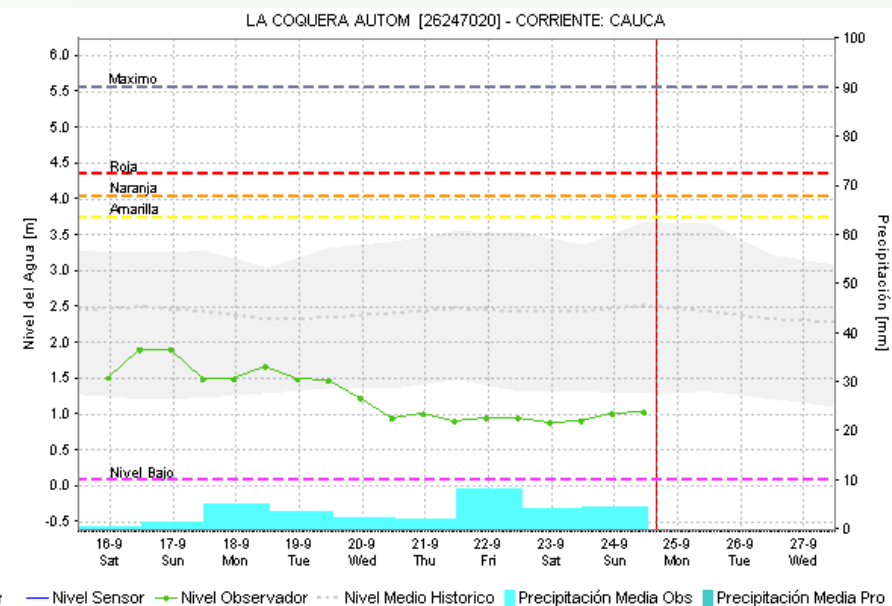
2.2.5 DIRECTOS AL CAUCA ENTRE PTO. VALDIVIA Y RÍO NECHÍ

Subzona hidrográfica	Alerta	Descripción
Directos al Cauca entre Puerto Valdivia y río Nechí	Sin alerta	Niveles en descenso en el río Cauca en el tramo Puerto Valdivia – Nechí. Se han registrado ligeras fluctuaciones de nivel por los aportes de los ríos Tarazá y Man.

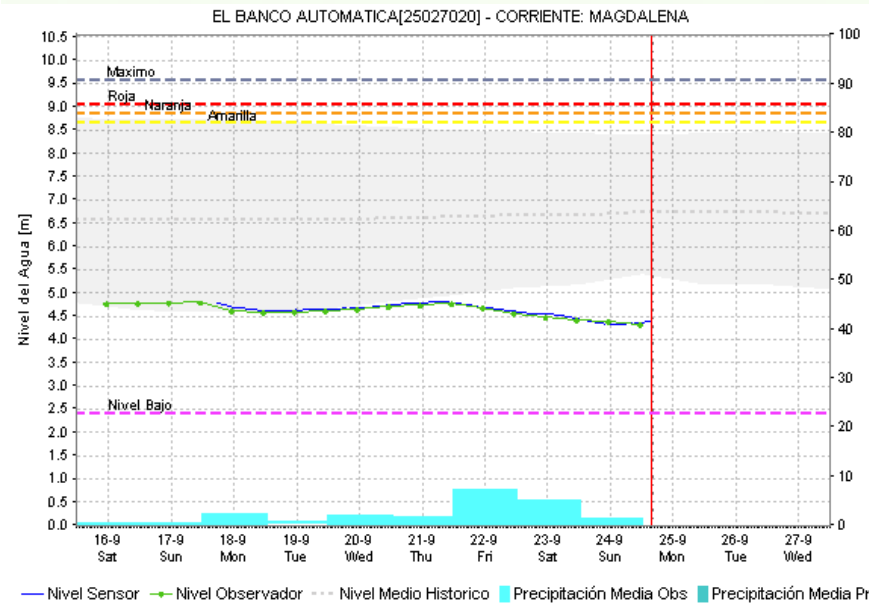
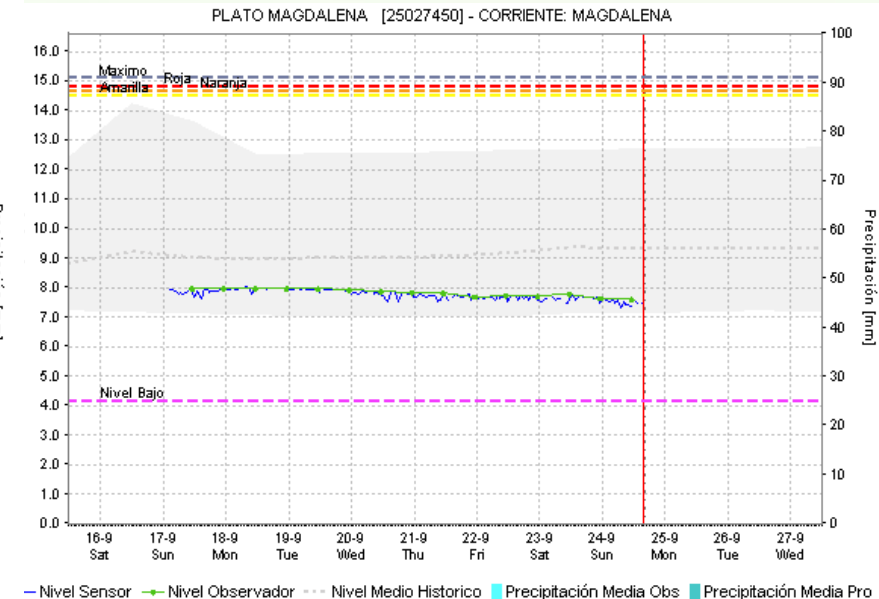
2.2.6 DIRECTOS AL BAJO MAGDALENA ENTRE EL BANCO Y EL PLATO

Subzona hidrográfica	Alerta	Descripción
Directos Bajo Magdalena entre el Banco y el Plato	Sin alerta	Disminución de los niveles en el Bajo Magdalena entre El Banco y Plato, incluyendo los brazos de Loba (municipios de Barranco de Loba, Pinillos, Magangué y Cicuco) y Mompós (Mompós, San Zenón, Talaigua Nuevo, Santa Ana y Santa Bárbara de Pinto). Se prevén ligeros ascensos de nivel los próximos días.
