BOLETÍN HIDROMETEOROLÓGICO DE LA MOJANA

San Marcos, Sucre 02 de octubre de 2023
Hora de la actualización: 12:00 HLC

BOLETÍN No: 908

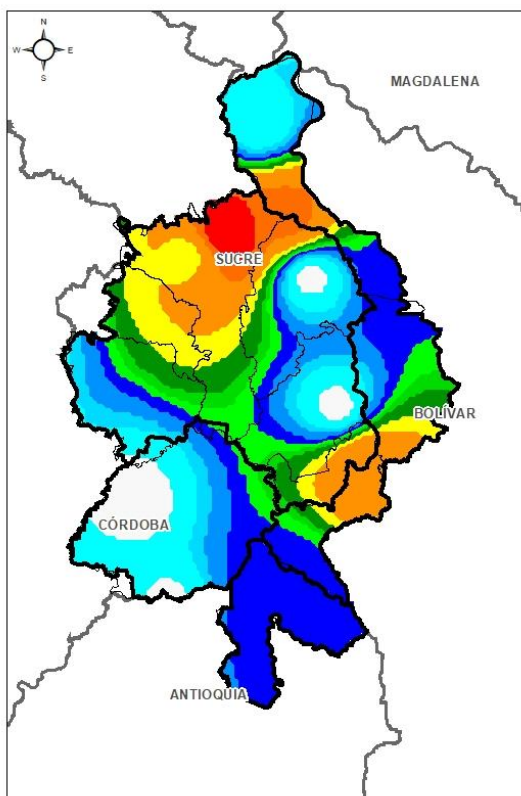
Precipitación acumulada
01/10/2023 (07:00) – 02/10/2023 (07:00).
Fuente: IDEAM

Precipitación: prevaleció la condición seca en gran parte de las jornadas; sin embargo, entre la noche y madrugada se empezaron a presentar episodios de lluvias en sectores de los municipios de San Benito Abad, Achí, San Jacinto del Cauca, Nechí y sur de Magangué y Ayapel, y en el Bajo Magdalena y Bajo Nechí.

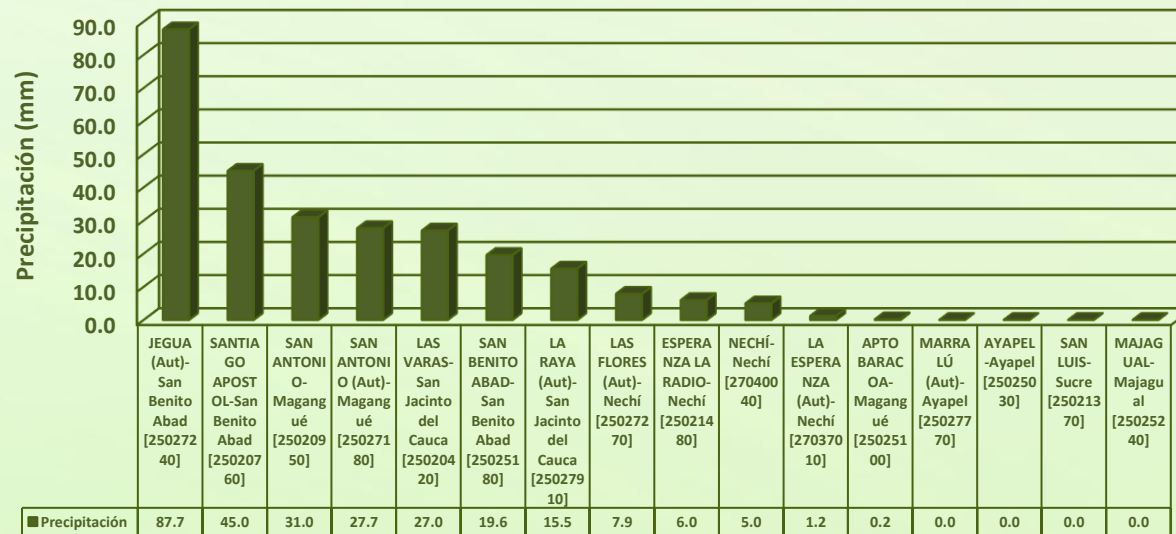
Lluvia Registrada el 01 Octubre de 2023

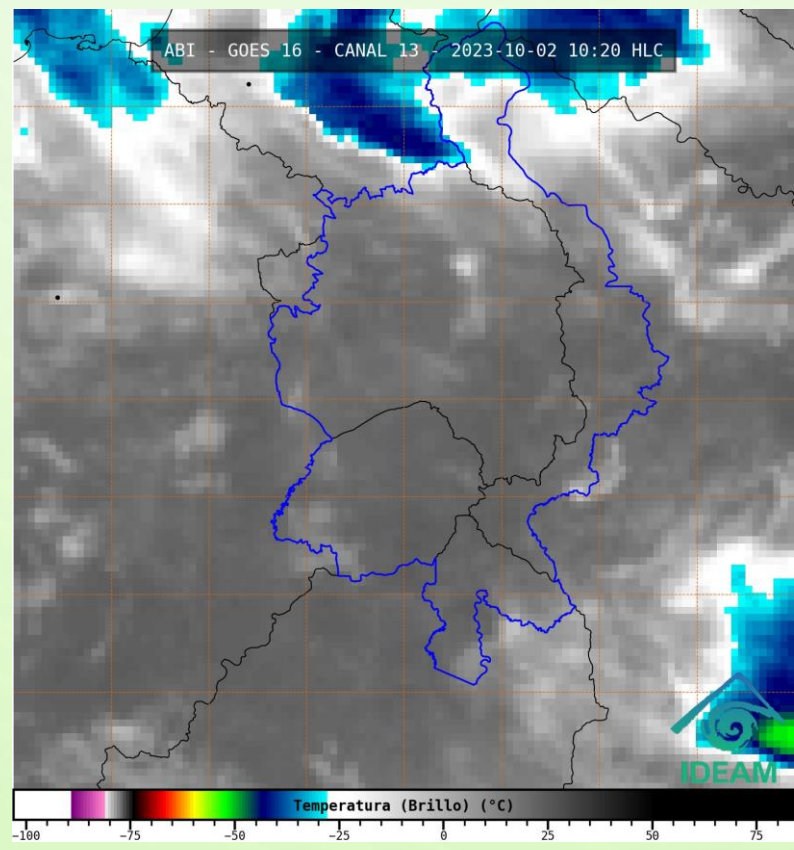
Imagen de satélite IR 10:20 HLC
Fuente: IDEAM

En las últimas horas ha predominado se ha observado predominio de cielo parcialmente nublado.

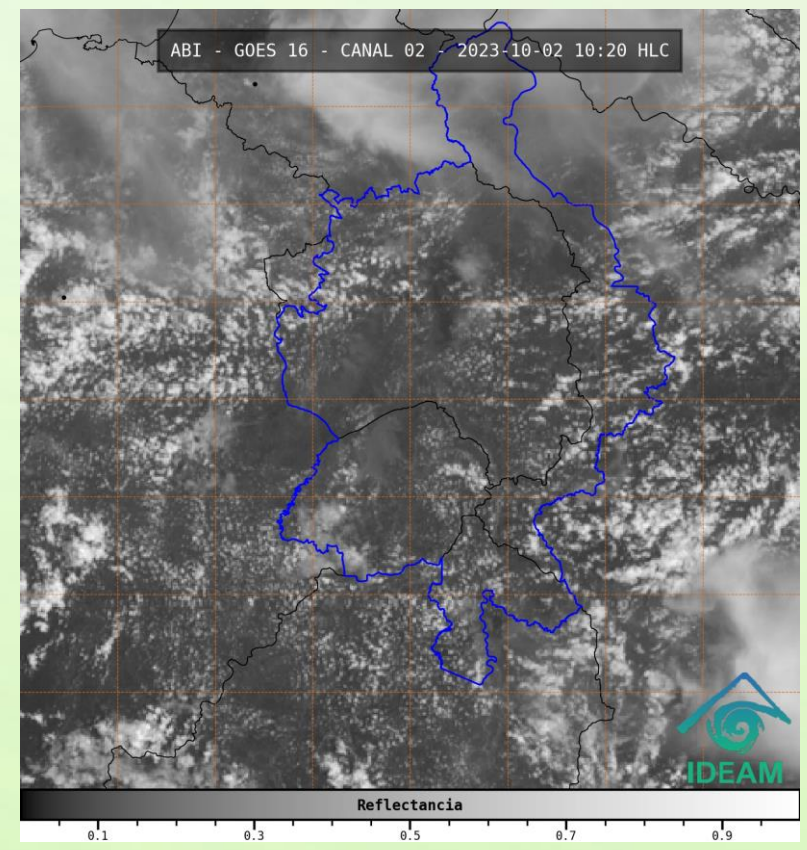
Imagen de satélite VIS 10:20 HLC
Fuente: IDEAM

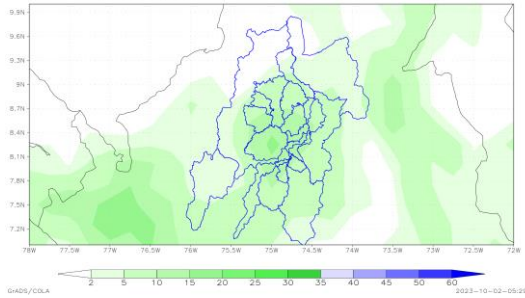
TARDE DEL 02 DE OCTUBRE

Precipitación Acumulada (mm) TARDE del 02OCT2023
 PNUD - Corpomojana - IDEAM - Colombia
 CRPA La Mojana Ing. Rafael Mundaray

Precipitación: para la tarde se tendrá cielo parcialmente nublado, con probabilidades de lluvias en sectores de los municipios de Nechí, San Jacinto del Cauca, Guaranda, Majagual, Ayapel, San Marcos y Achí, luego, hacia la noche y madrugada, se prevé se mantenga la probabilidad de lluvias en amplios sectores del territorio mojanero.

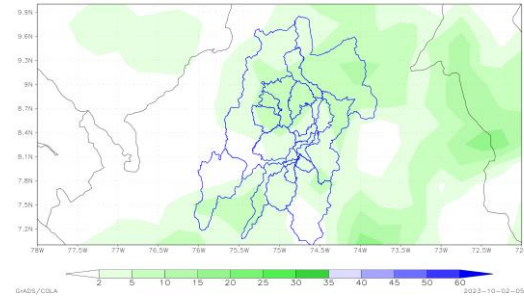
NOCHE DEL 02 DE OCTUBRE

Precipitación Acumulada (mm) NOCHE del 02OCT2023
 PNUD - Corpomojana - IDEAM - Colombia
 CRPA La Mojana Ing. Rafael Mundaray

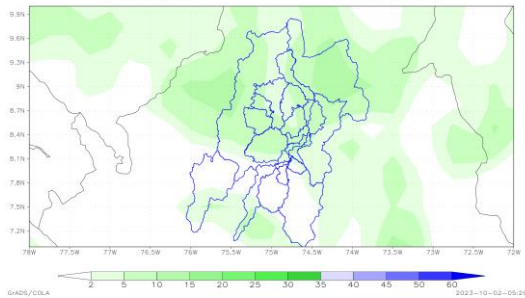
MADRUGADA DEL 03 DE OCTUBRE

Precipitación Acumulada (mm) MADRUGADA del 03OCT2023
 PNUD - Corpomojana - IDEAM - Colombia
 CRPA La Mojana Ing. Rafael Mundaray

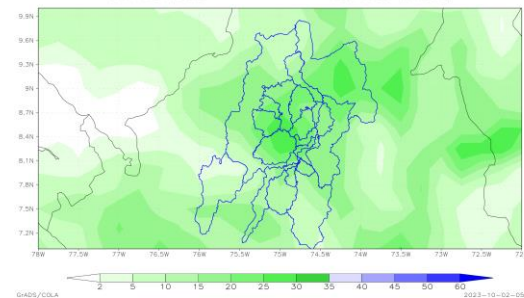
ACUMULADO DEL 02 AL 03 DE OCTUBRE

Precipitación Acumulada (mm) 02 al 03OCT2023
 PNUD - Corpomojana - IDEAM - Colombia
 CRPA La Mojana Ing. Rafael Mundaray

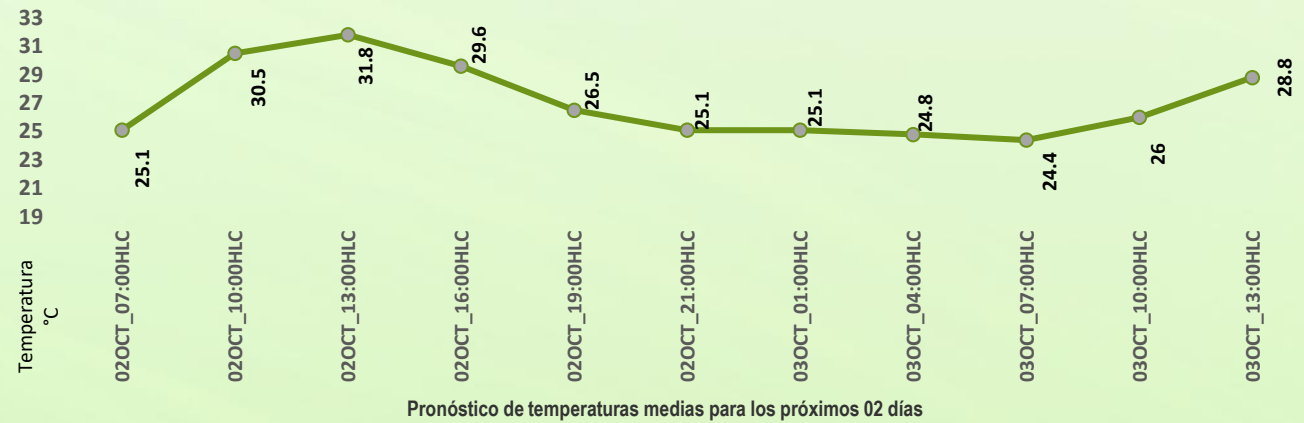
Día	Jornada	Temperatura Máxima	Nubosidad	Tipo de Precipitación	Probabilidad de lluvia(%)
02 DE OCTUBRE DE 2023	Tarde	34°C	Parcialmente nublado	Lluvias dispersas	55%
	Noche	25°C	Nublado	Lluvias	75%

Temperatura: las temperaturas máximas oscilarán entre los 32°C y 34°C y las mínimas entre los 23°C y 25°C. Las sensaciones térmicas máximas estimadas oscilarán entre los 34°C y 40°C.

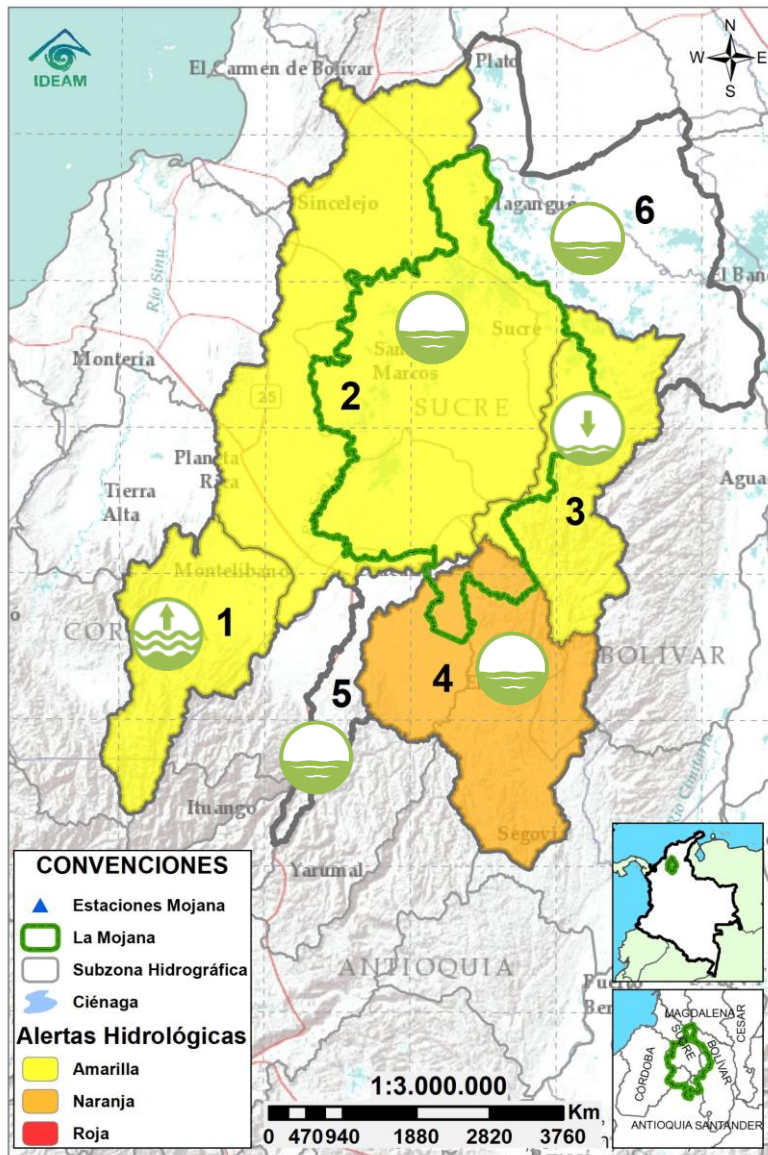
Condiciones hidrológicas antecedentes para el 01/10/2023

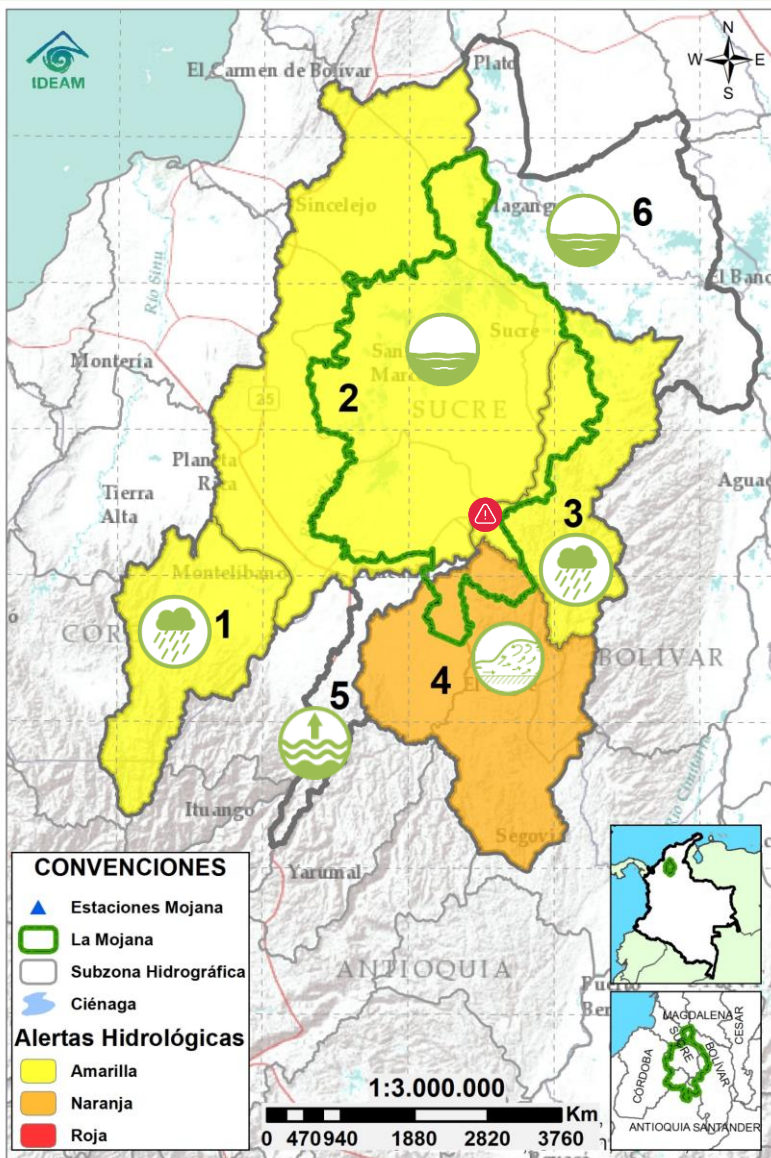
Descripción condiciones hidrológicas: se tiene en alerta naranja el Bajo Nechí, debido a la creciente transitando hacia el Río Nechí, desde la quebrada La Oca en El Bagre. Por su parte la cuenca del río San Jorge se tiene en alerta amarilla ante la persistencia del ingreso de agua por el rompedero de Caregato y la probabilidad de crecientes en la parte alta los próximos días, así mismo se tiene en alerta amarilla el bajo Cauca entre Nechí y Pinillos debido a la probabilidad de ascensos de nivel en el río Caribona los próximos días.

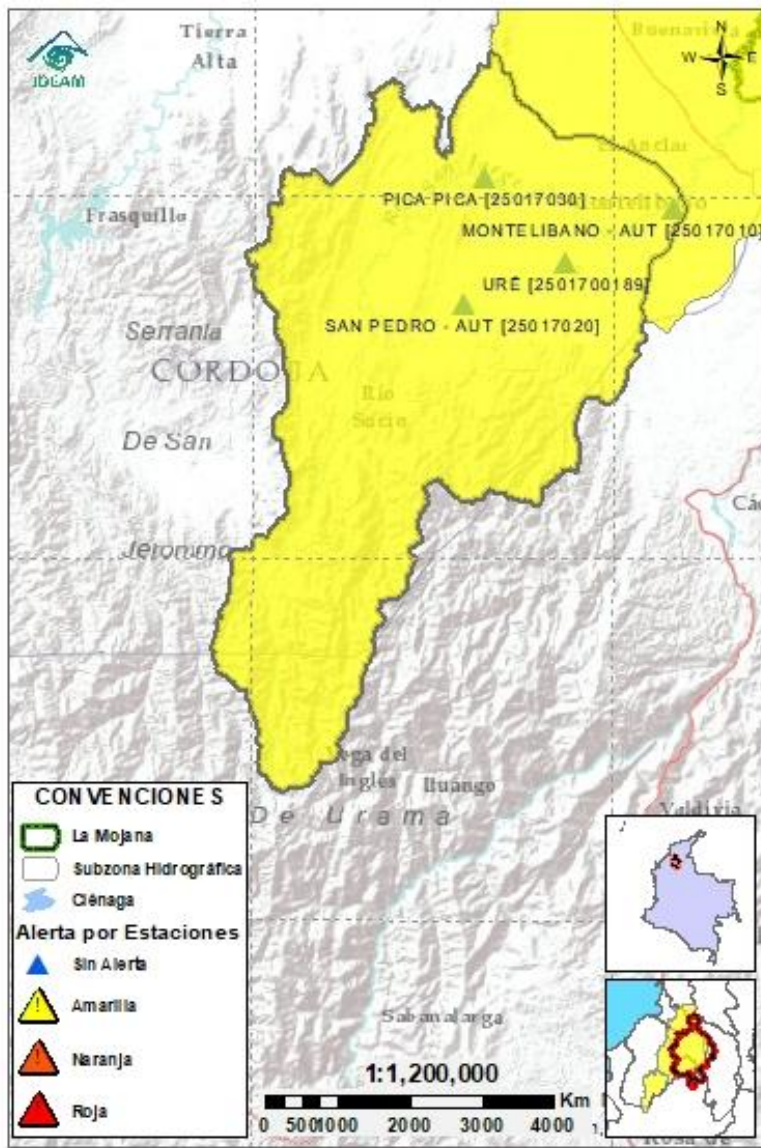
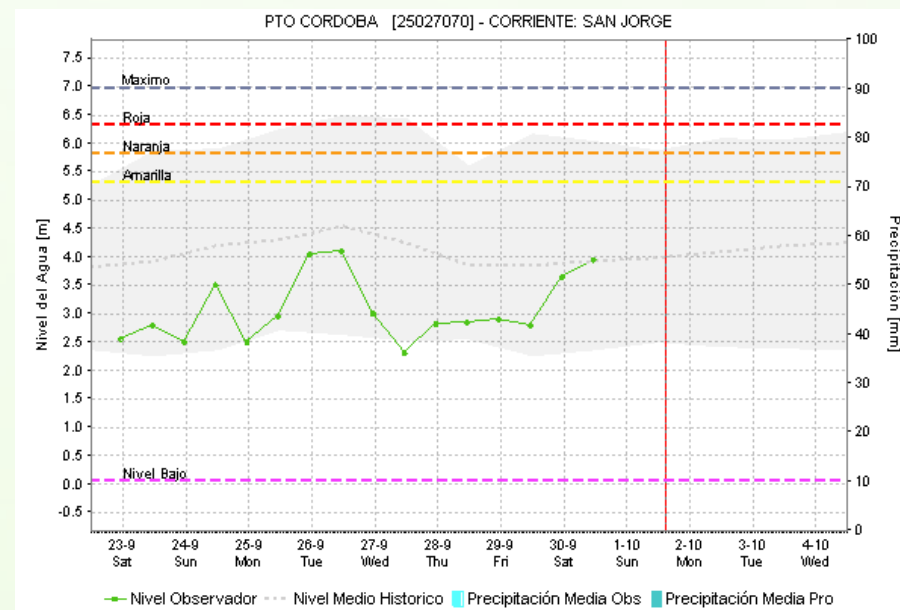
2.2.1 SUBZONA HIDROGRÁFICA DEL RÍO SAN JORGE CUENCA ALTA

Subzona hidrográfica	Alerta	Descripción
Cuenca alta del río San Jorge		Probabilidad de incrementos en el río San Jorge y sus aportantes, el río San Pedro y el río Uré, los próximos días.

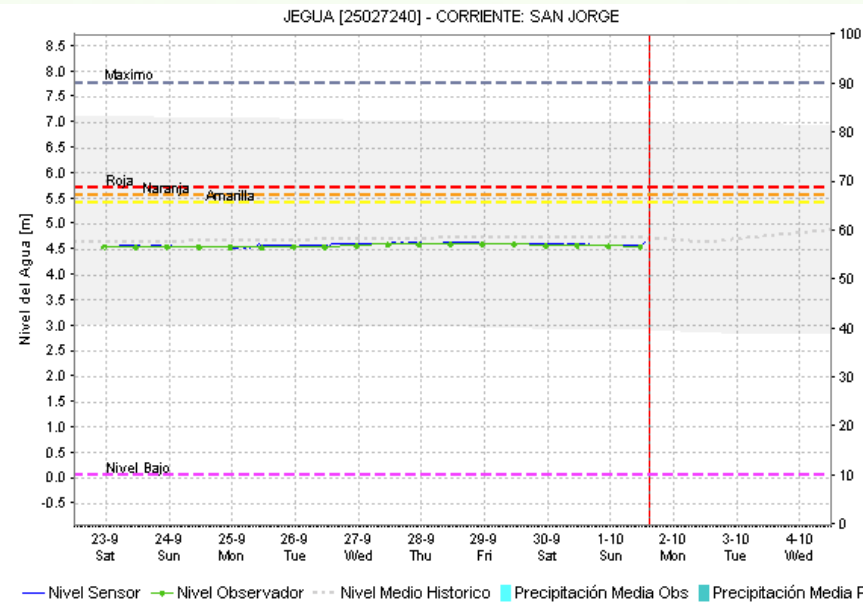
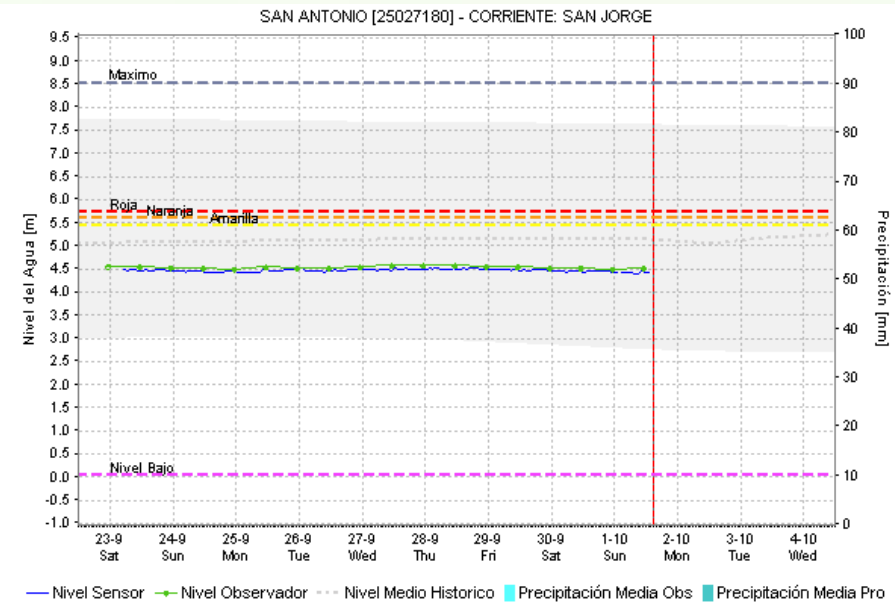
2.2.2 SUBZONA HIDROGRÁFICA DEL RÍO SAN JORGE CUENCA BAJA

Subzona hidrográfica	Alerta	Descripción
Cuenca baja del río San Jorge

Estabilización de niveles con persistencia de sectores con afectaciones debido al ingreso del Cauca por el rompedero Caregato.

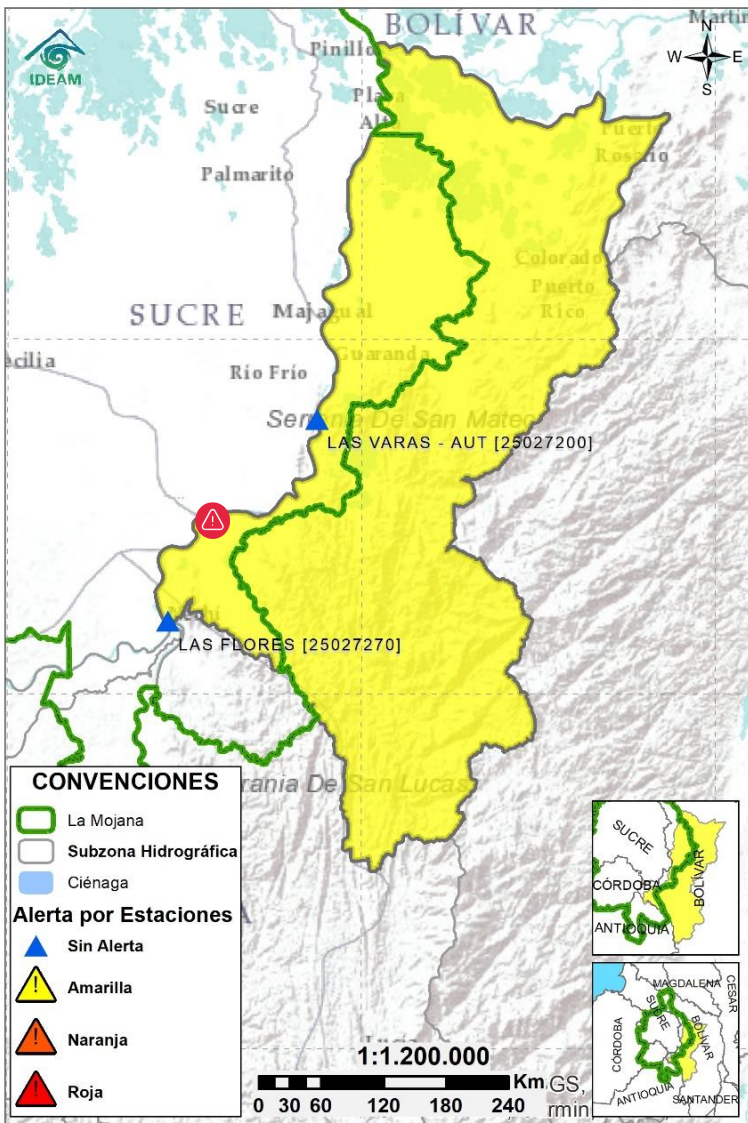
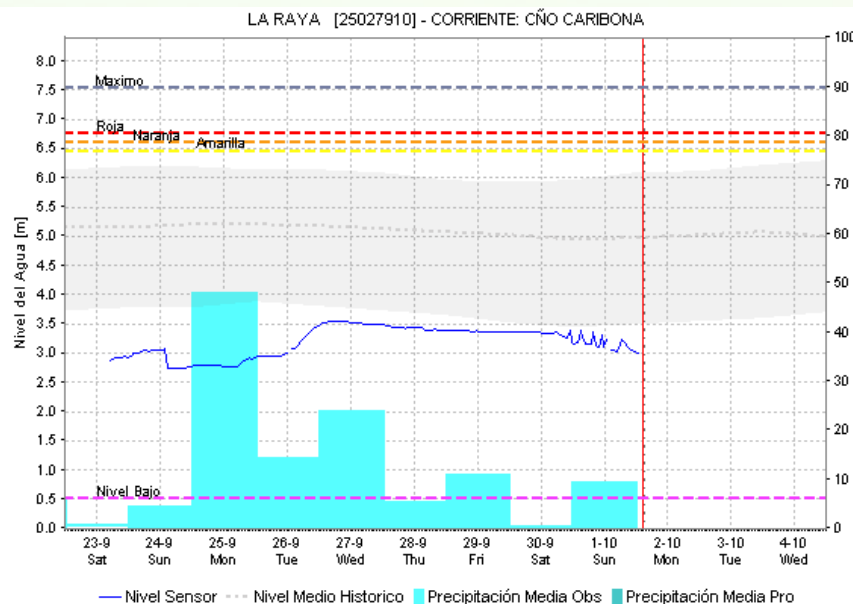
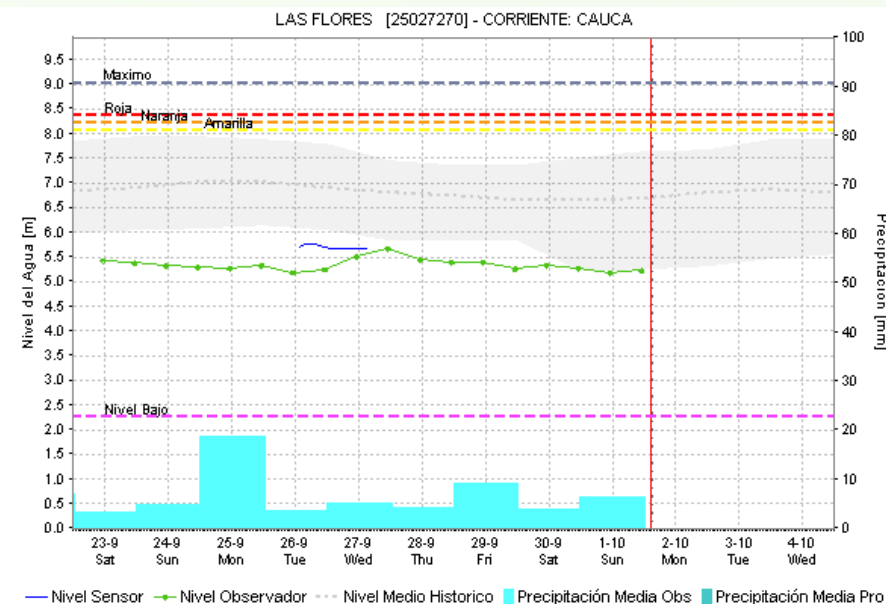
2.2.3 DIRECTOS AL BAJO CAUCA - CIÉNAGA LA RAYA ENTRE EL RÍO NECHÍ Y EL BRAZO DE LOBA

Subzona hidrográfica	Alerta	Descripción
Directos al bajo Cauca-Ciénaga La Raya entre el río Nechí y Brazo de Loba

Descenso de niveles con probabilidad de ascensos de nivel en el río Caribona, entre los municipios de San Jacinto del Cauca y Montecristo.

Alerta en el sector Caregato (San Jacinto del Cauca), por persistencia del ingreso del río Cauca hacia el Bajo San Jorge. Nota (27/08/2021): rompimiento del dique marginal del río Cauca en el sector Caregato, generando ingreso de agua hacia el Bajo San Jorge. Emergencia activa hasta la fecha.

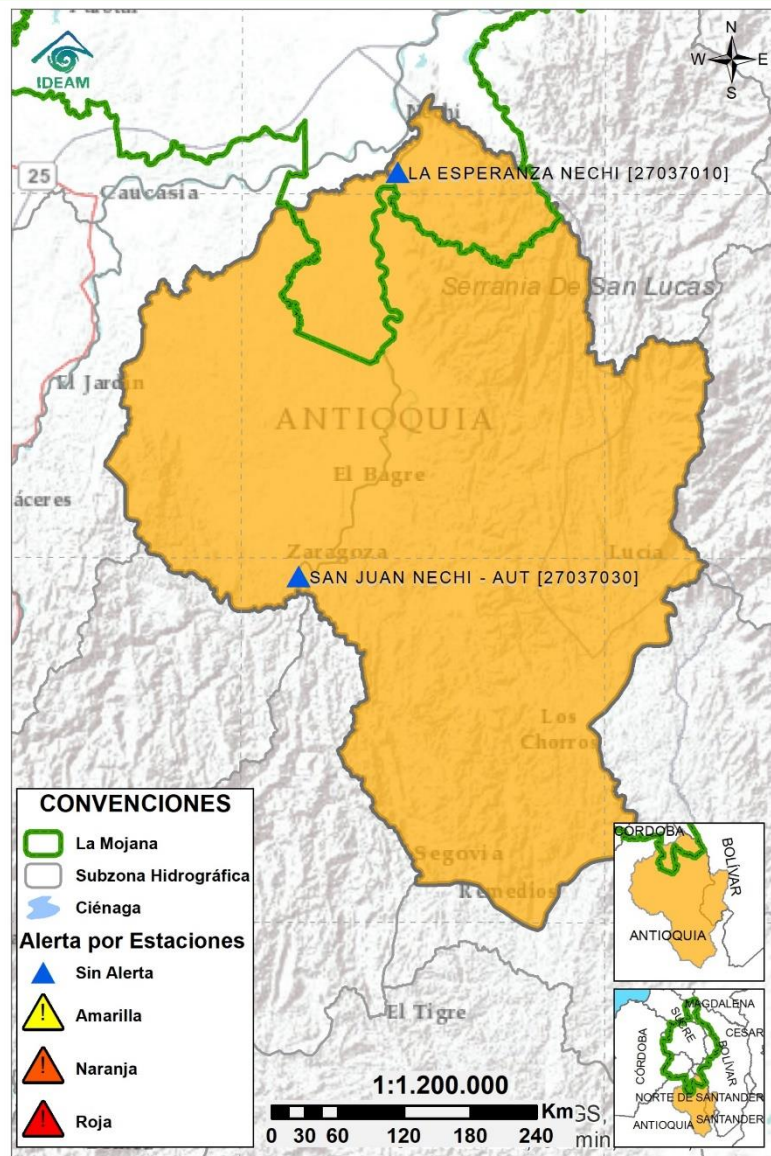
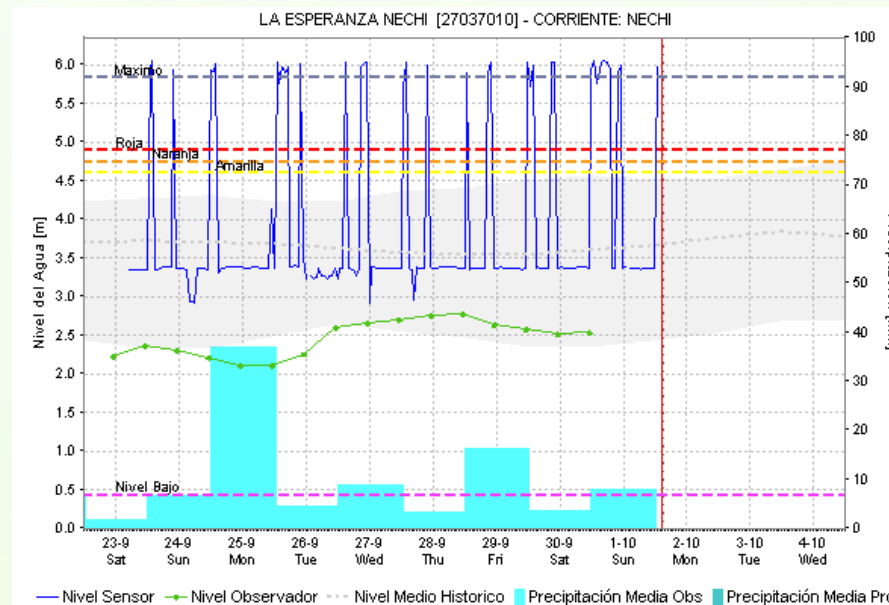
2.2.4 SUBZONA HIDROGRÁFICA DEL RÍO NECHÍ CUENCA BAJA

Subzona hidrográfica	Alerta	Descripción
Cuenca baja del río Nechí

Creciente transitando desde la quebrada La Oca en El Bagre al río Nechí. Se espera su estabilización en el transcurso del día.

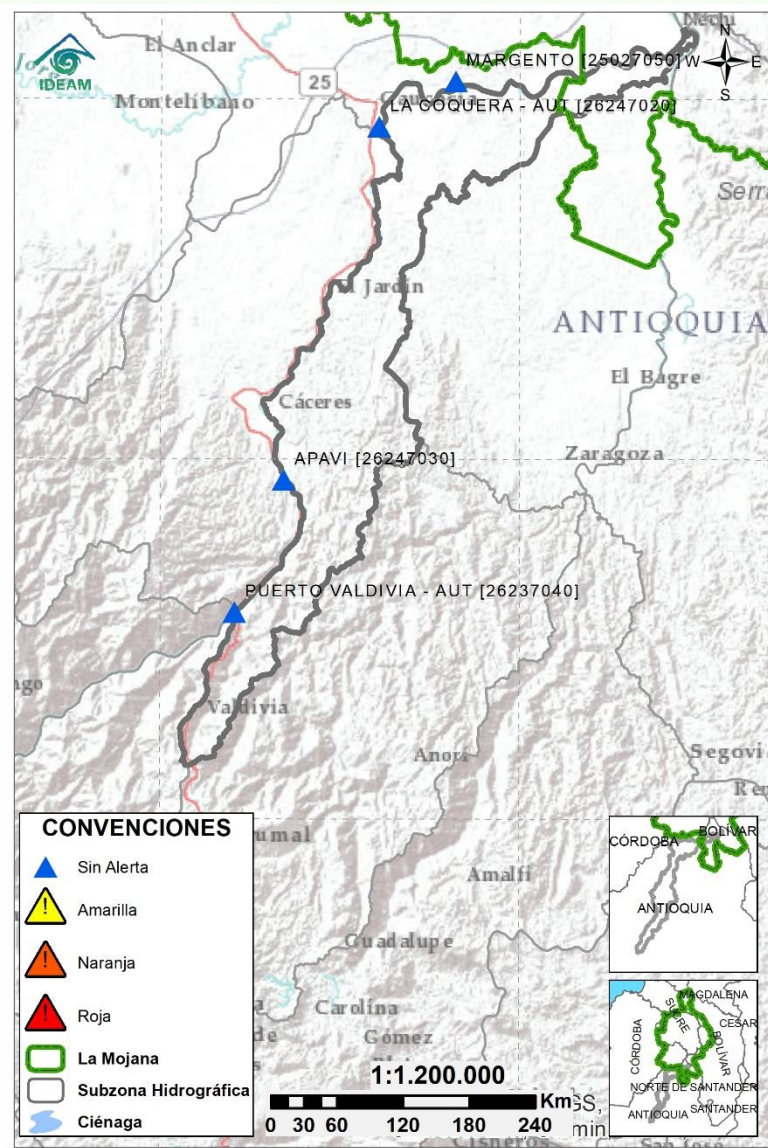
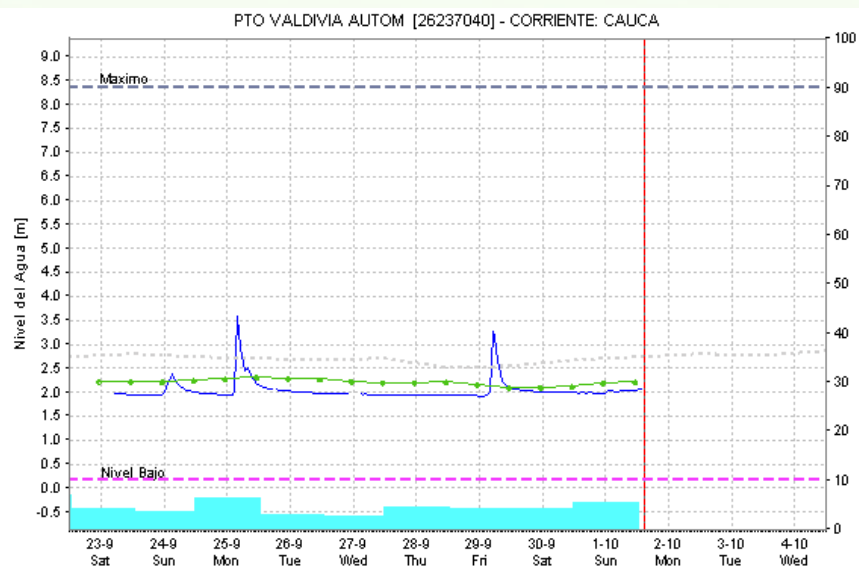
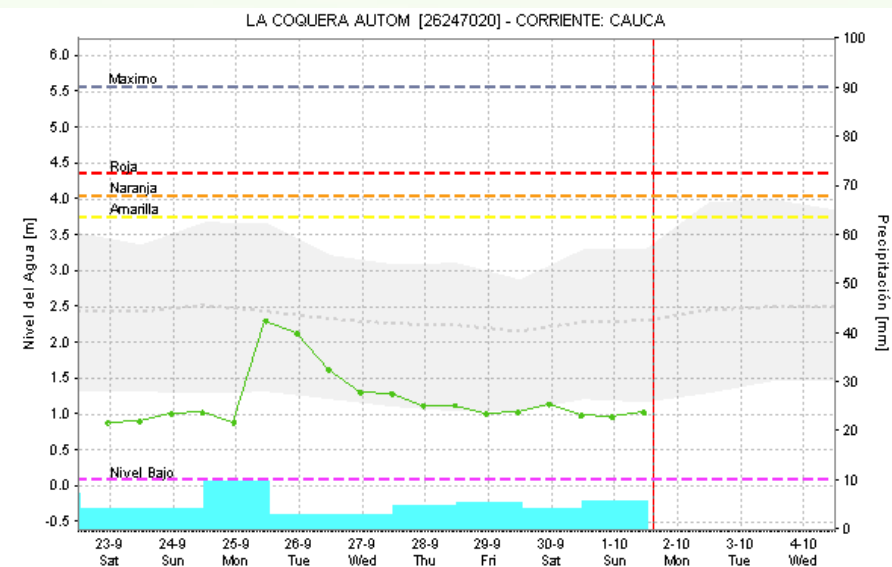
2.2.5 DIRECTOS AL CAUCA ENTRE PTO. VALDIVIA Y RÍO NECHÍ

— Nivel Sensor — Nivel Observador - - - Nivel Medio Historico ■ Precipitación Media Obs ■ Precipitación Media Pro

Subzona hidrográfica	Alerta	Descripción
Directos al Cauca entre Puerto Valdivia y río Nechí	Sin alerta	Ligeros ascensos de Nivel en el río Cauca en el tramo Puerto Valdivia – Nechí.

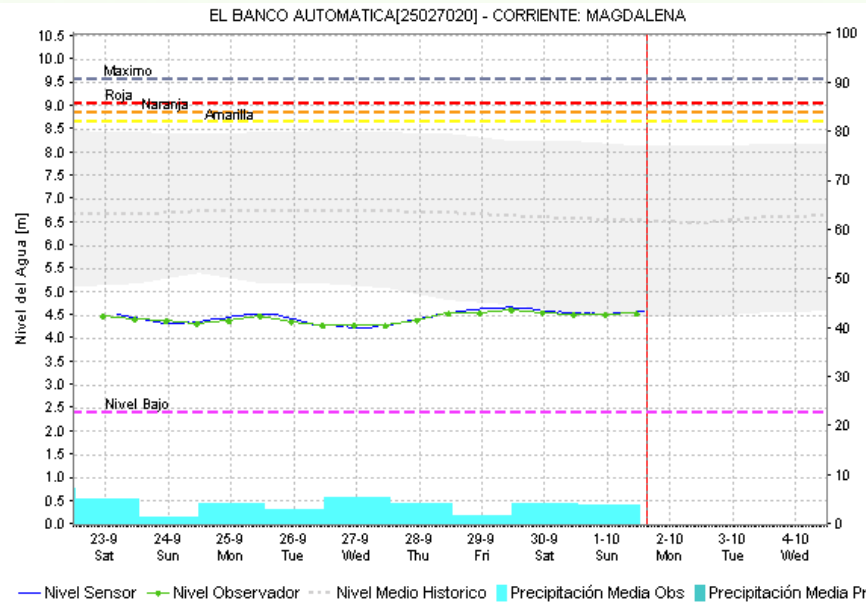
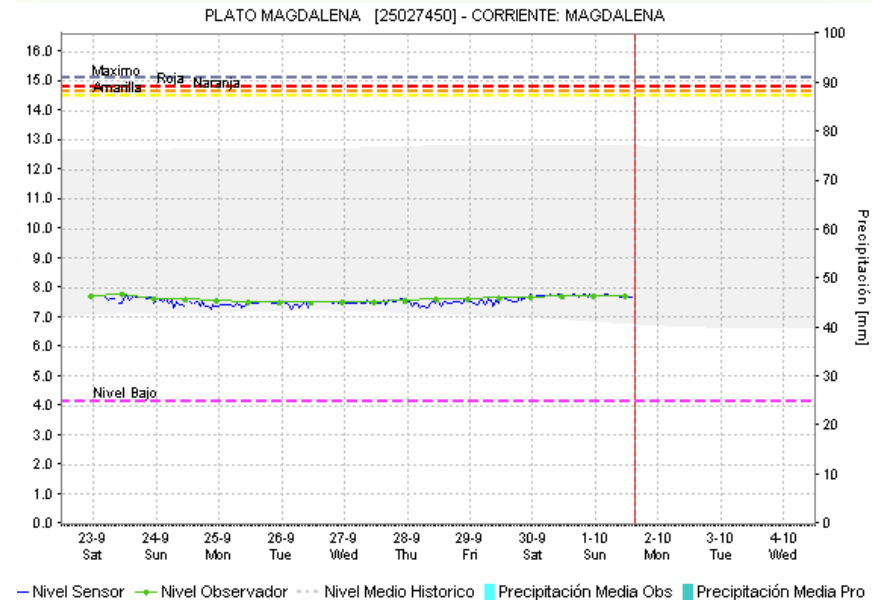
2.2.6 DIRECTOS AL BAJO MAGDALENA ENTRE EL BANCO Y EL PLATO

Subzona hidrográfica	Alerta	Descripción
Directos Bajo Magdalena entre el Banco y el Plato	Sin alerta	Estabilización de niveles en el Bajo Magdalena entre El Banco y Plato, incluyendo los brazos de Loba (municipios de Barranco de Loba, Pinillos, Magangué y Cicuco) y Mompós (Mompós, San Zenón, Talaigua Nuevo, Santa Ana y Santa Bárbara de Pinto). Se prevé que esta condición persista los próximos días.
