BOLETÍN HIDROMETEOROLÓGICO DE LA MOJANA

San Marcos, Sucre 10 de octubre de 2023
Hora de la actualización: 12:00 HLC

BOLETÍN No: 914

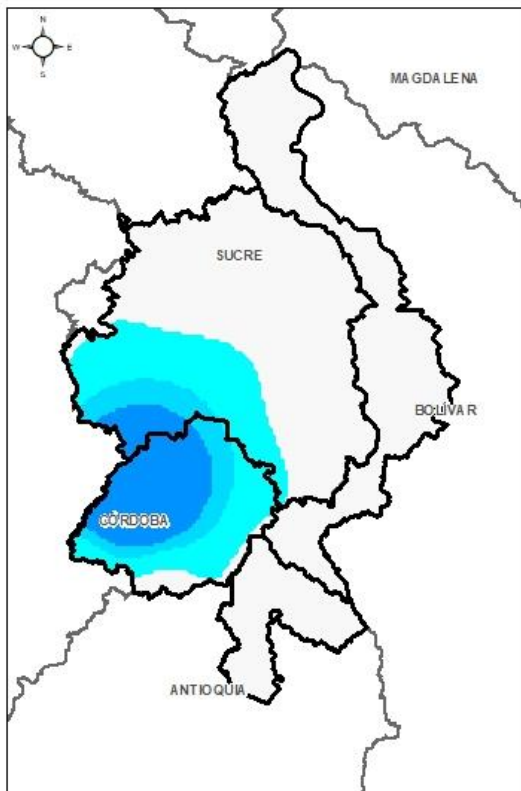
Precipitación acumulada
09/10/2023 (07:00) – 10/10/2023 (07:00).
Fuente: IDEAM

Precipitación: se dieron lluvias en el municipio de Sucre Sucre en horas de la madrugada, el resto del territorio permaneció con condición seca.

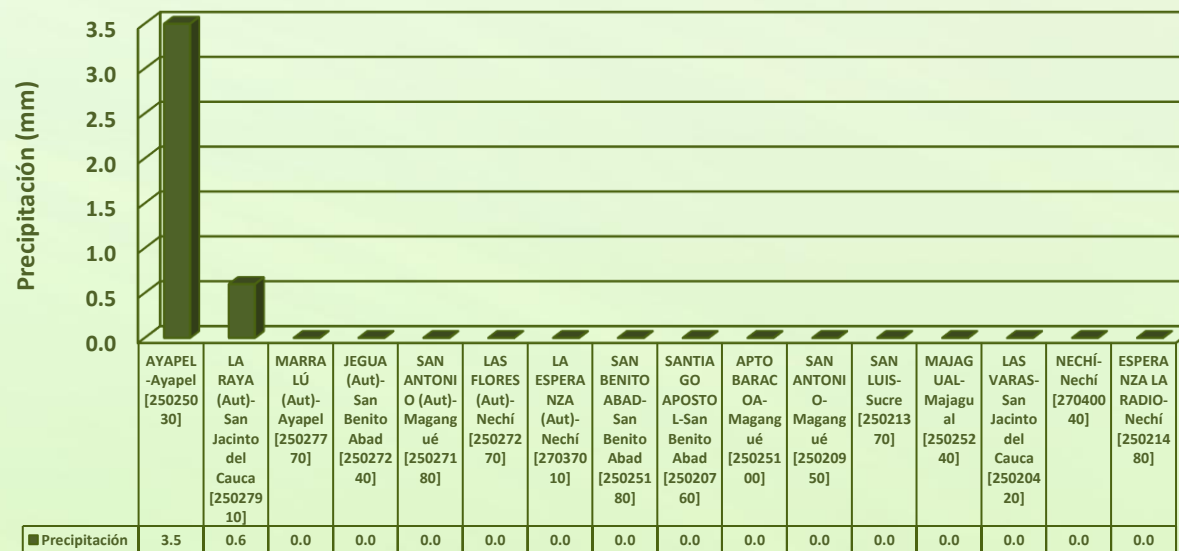
Lluvia Registrada el 09 Octubre de 2023

Temperatura: se registró una temperatura máxima de 34,9°C el día 09 de octubre en el municipio de Magangué y una mínima de 25,6°C en la madrugada del 10 de octubre en el municipio de Ayapel.

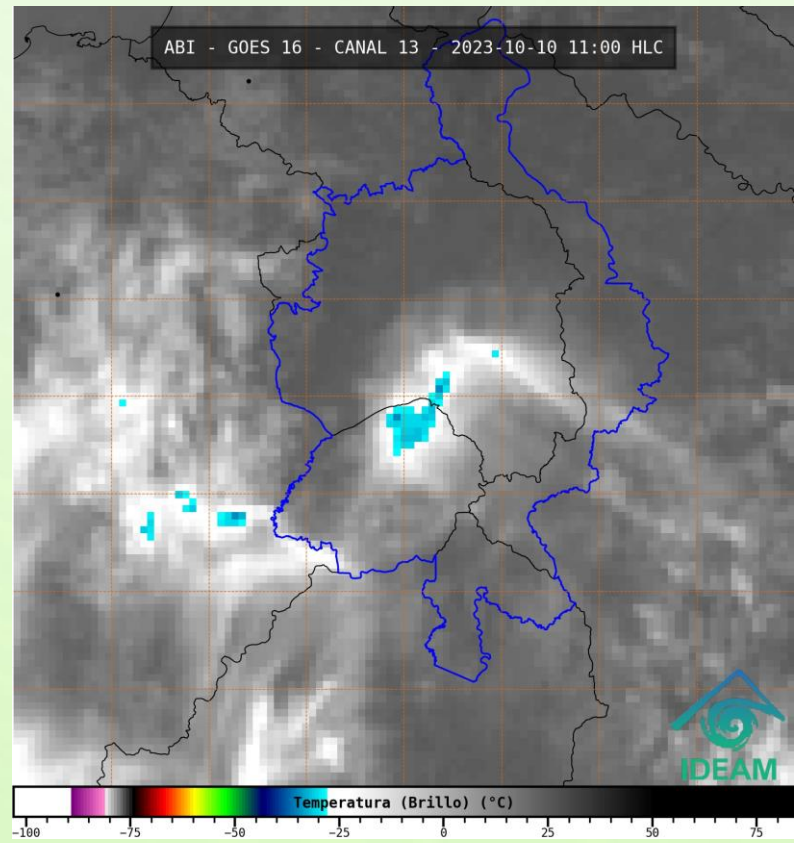
Imagen de satélite IR 11:00 HLC
Fuente: WINDY - GOES

En las últimas horas se ha observado cielo parcialmente nublado, sin lluvias.

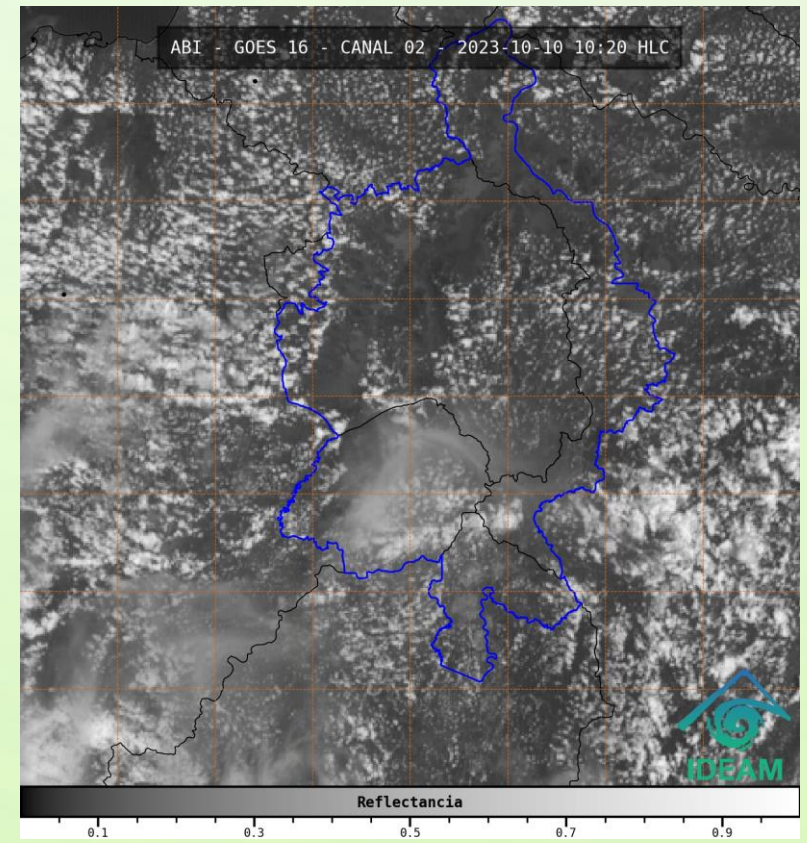
Imagen de satélite VIS 10:20 HLC
Fuente: WINDY - GOES

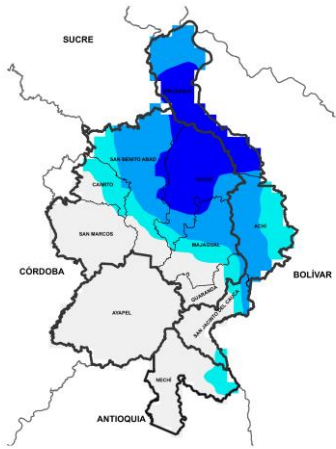
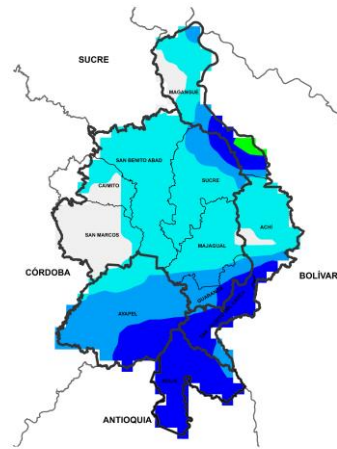
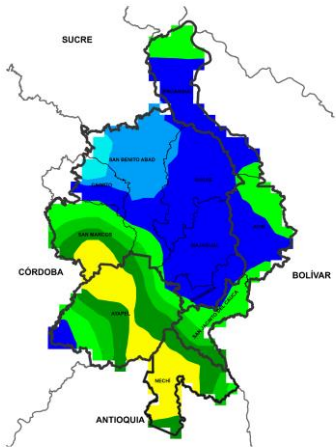
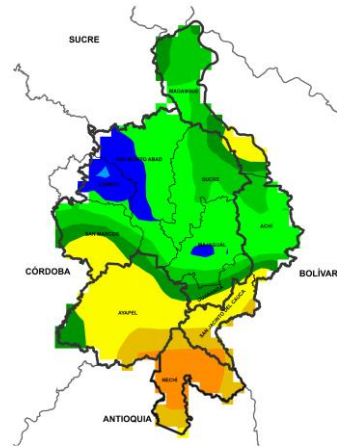
TARDE DEL 10 DE OCTUBRE

NOCHE DEL 10 DE OCTUBRE

MADRUGADA DEL 11 DE OCTUBRE

ACUMULADO DEL 10 AL 11 DE OCTUBRE

Precipitación: para la tarde se tendrá presencia de nubosidad con probabilidad de lluvias en sectores de Nechí, San Jacinto del Cauca y Achí, el resto prevalecerá con condición seca, luego, en horas de la noche y madrugada se prevé ocurran lluvias en amplios sectores del territorio mojanero.

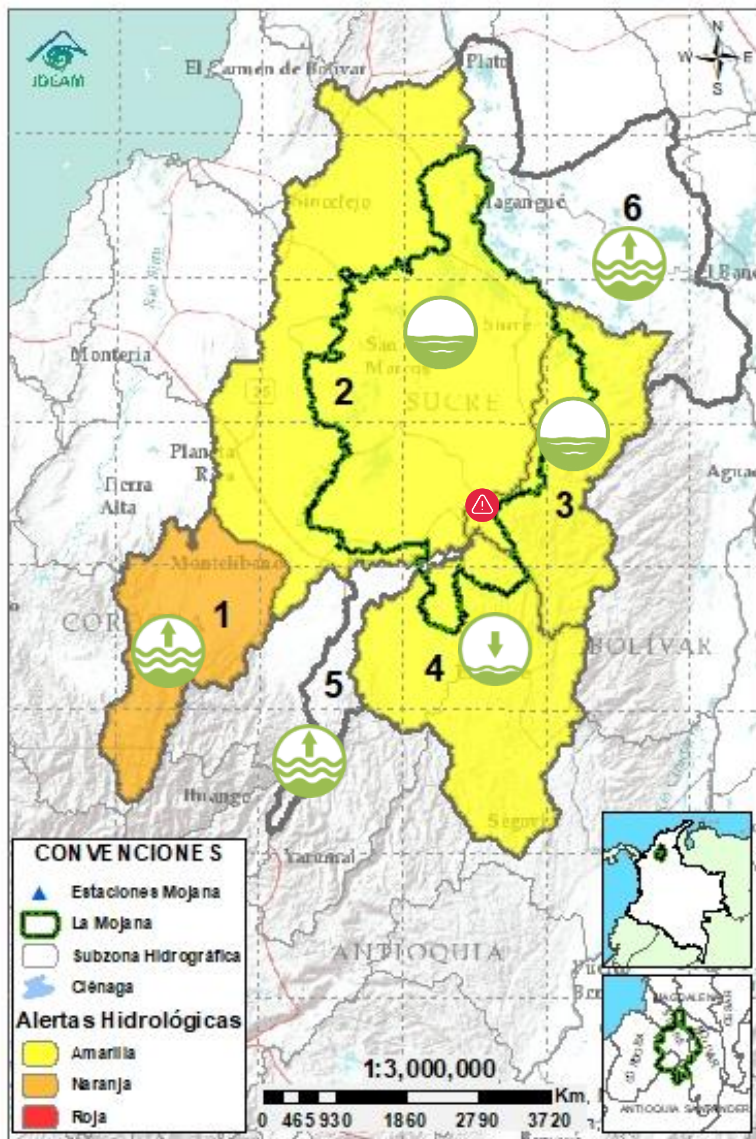
Descripción condiciones hidrológicas: se emite alerta naranja en el Alto San Jorge ante la probabilidad de crecientes. Por su parte se mantienen en alerta amarilla las cuencas de: i) el Bajo San Jorge debido a las afectaciones que persisten por el ingreso del río Cauca a través del rompedero Caregato; ii) la cuenca baja del río Nechí debido a la probabilidad de crecientes en sus aportantes y iii) el Bajo Cauca entre Nechí y Pinillos por la probabilidad de incrementos de nivel en el río Caribona.

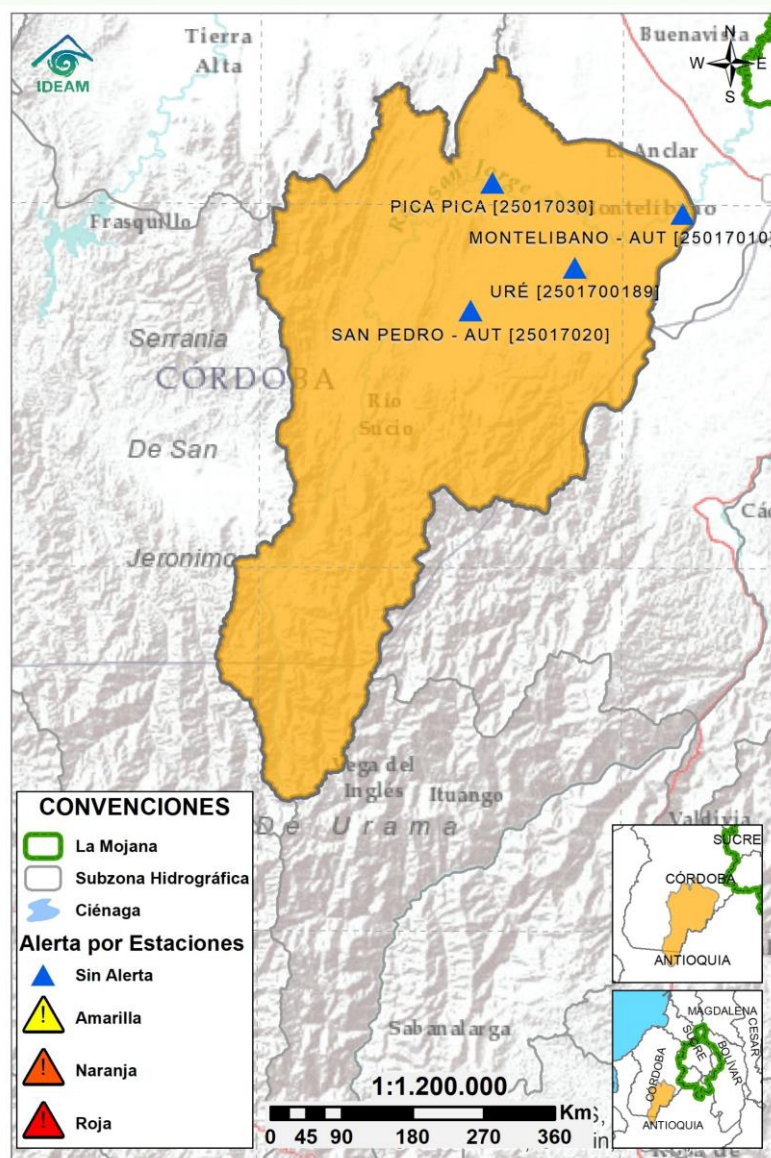
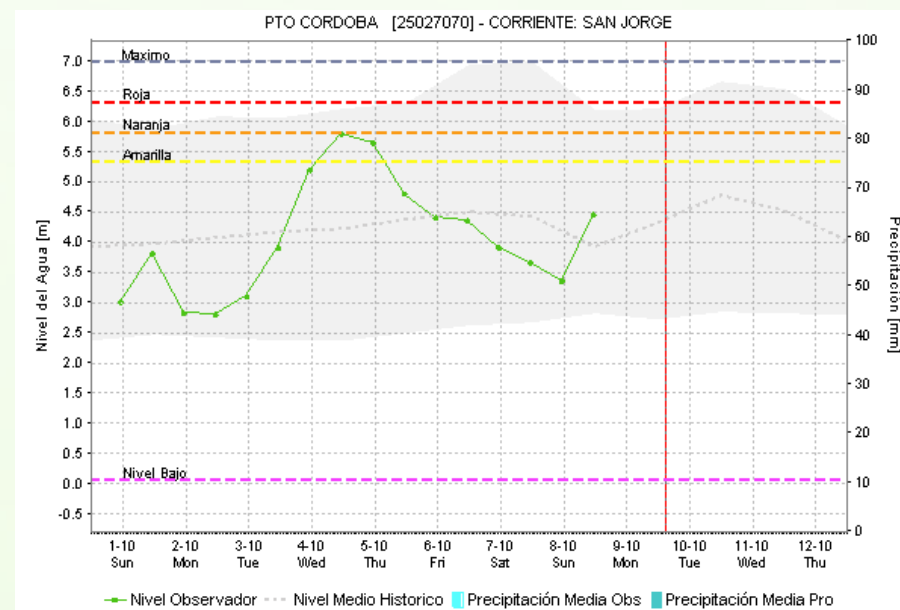
2.2.1 SUBZONA HIDROGRÁFICA DEL RÍO SAN JORGE CUENCA ALTA

Niveles en ascenso en el río San Jorge a la altura de La Apartada, condición que se mantendrá, especialmente al final de la jornada.

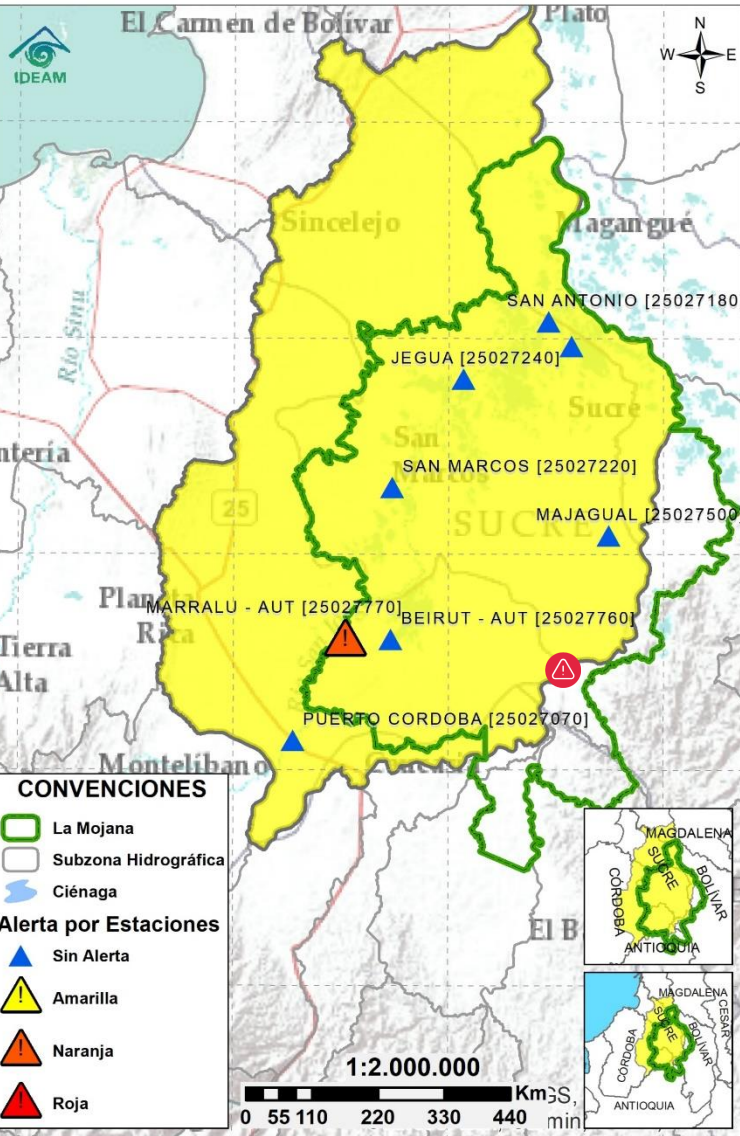
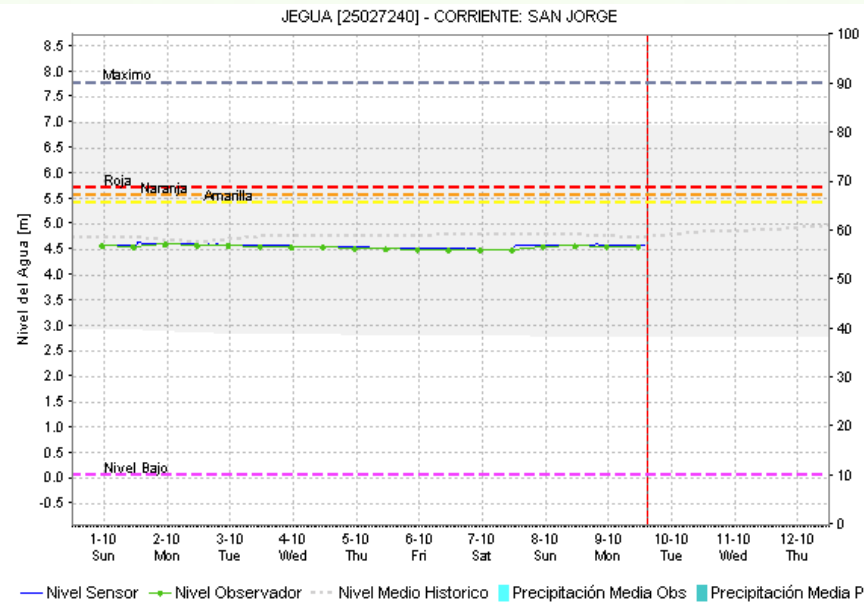
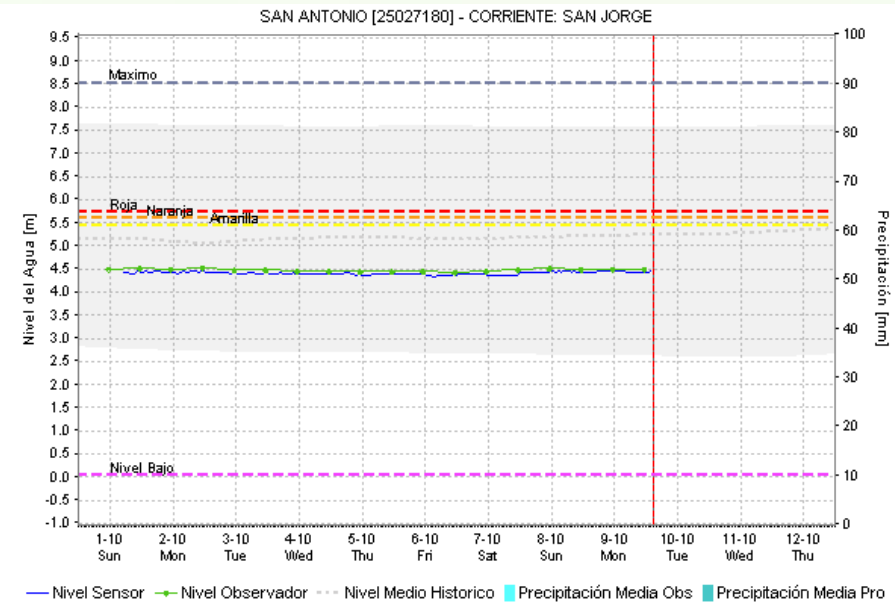
2.2.2 SUBZONA HIDROGRÁFICA DEL RÍO SAN JORGE CUENCA BAJA

Niveles altos con tendencia estable y persistencia de afectaciones debido al ingreso del Cauca por el rompedero Caregato.

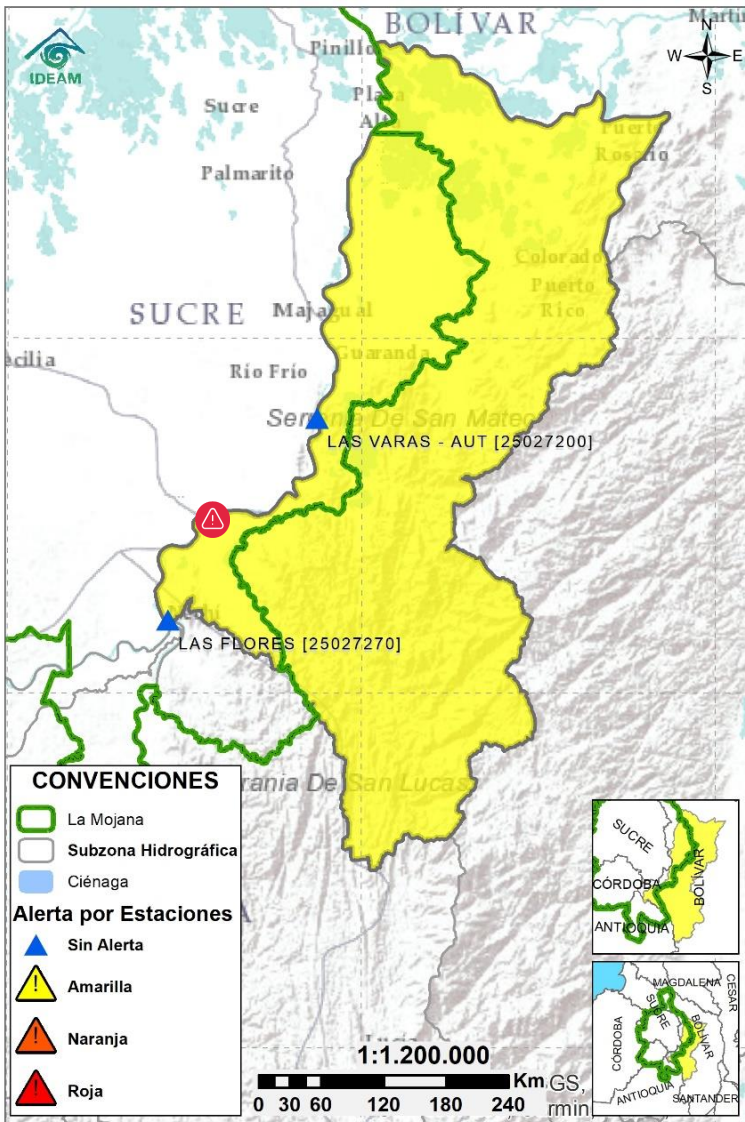
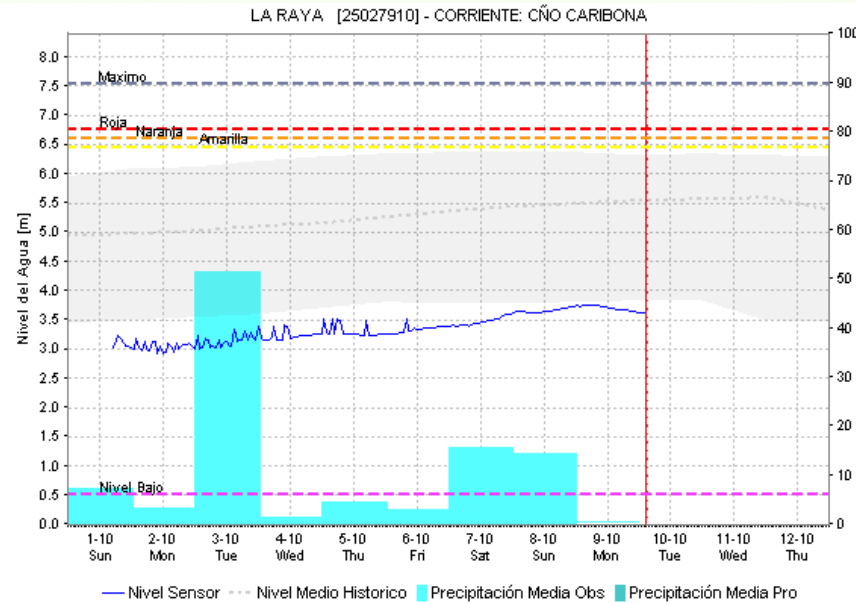
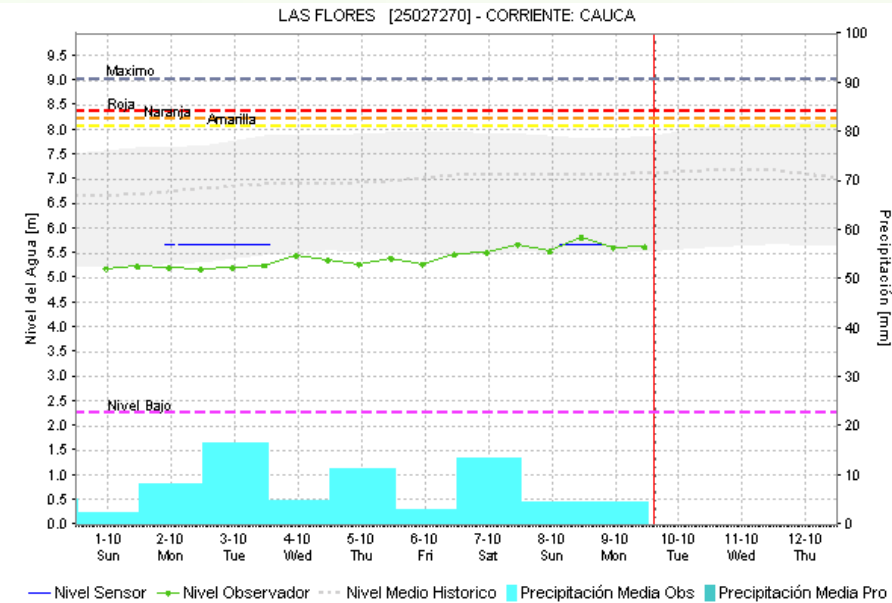
2.2.3 DIRECTOS AL BAJO CAUCA - CIÉNAGA LA RAYA ENTRE EL RÍO NECHÍ Y EL BRAZO DE LOBA

Estabilización de niveles en el río cauca, no se descarta la posibilidad de ascensos en el río Caribona en el transcurso del día.

Alerta en el sector Caregato (San Jacinto del Cauca), por persistencia del ingreso del río Cauca hacia el Bajo San Jorge. Nota (27/08/2021): rompimiento del dique marginal del río Cauca en el sector Caregato, generando ingreso de agua hacia el Bajo San Jorge. Emergencia activa hasta la fecha.

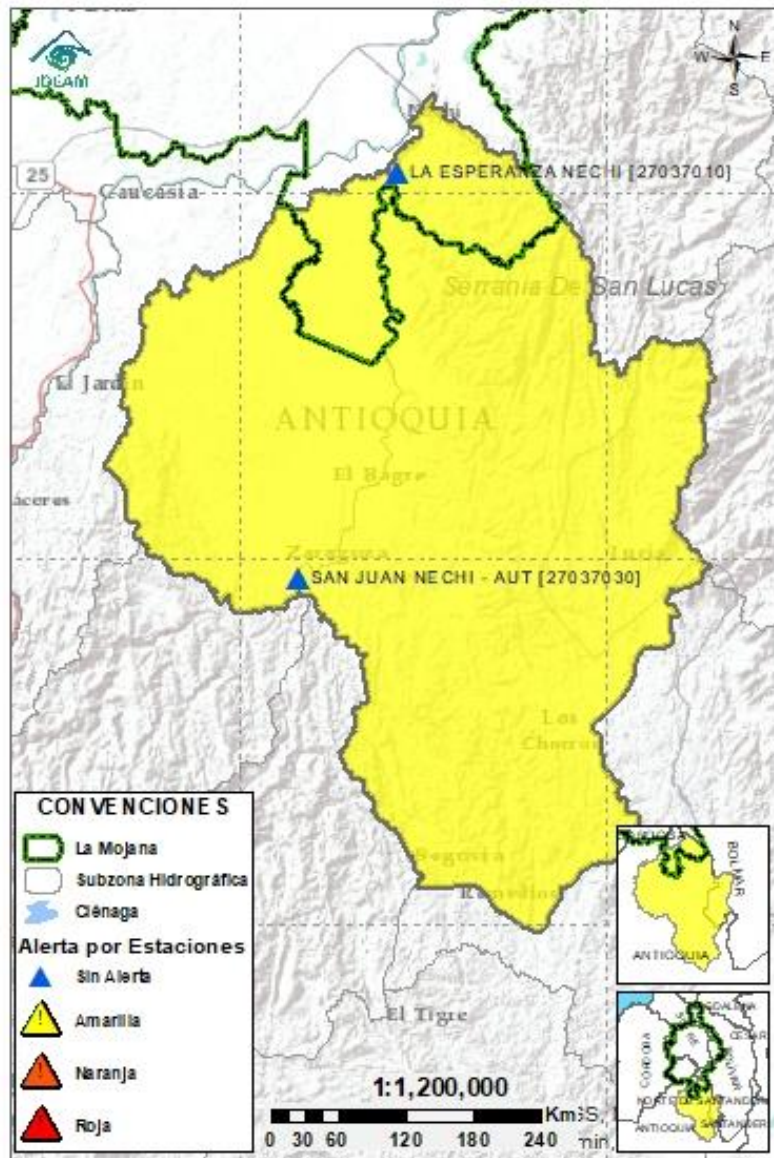
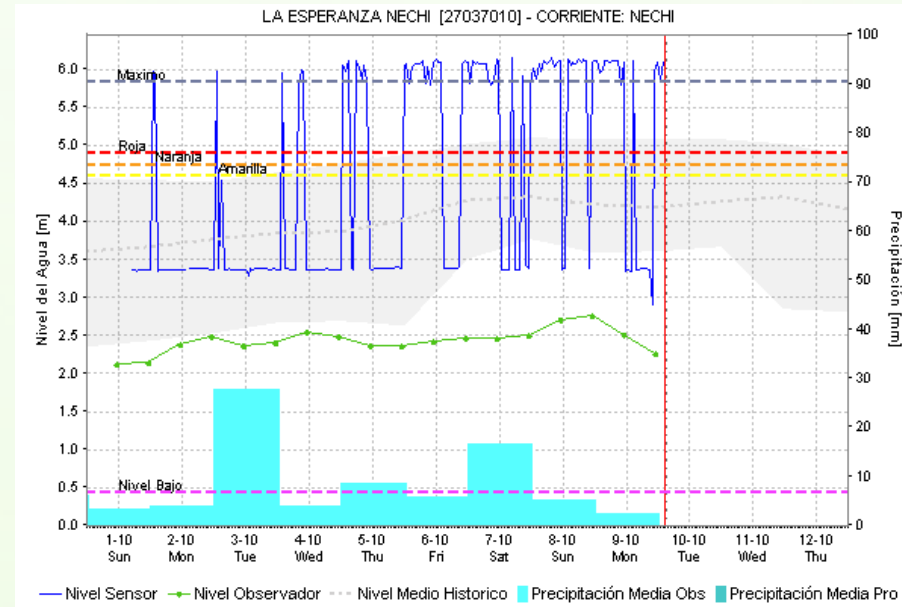
2.2.4 SUBZONA HIDROGRÁFICA DEL RÍO NECHÍ CUENCA BAJA

Subzona hidrográfica	Alerta	Descripción
Cuenca baja del río Nechí		Descensos en el río Nechí a la altura de la población de Nechí, no se descartan ascensos en sus aportantes, quebrada La Oca en Zaragoza y quebrada La Villa en El Bagre. .

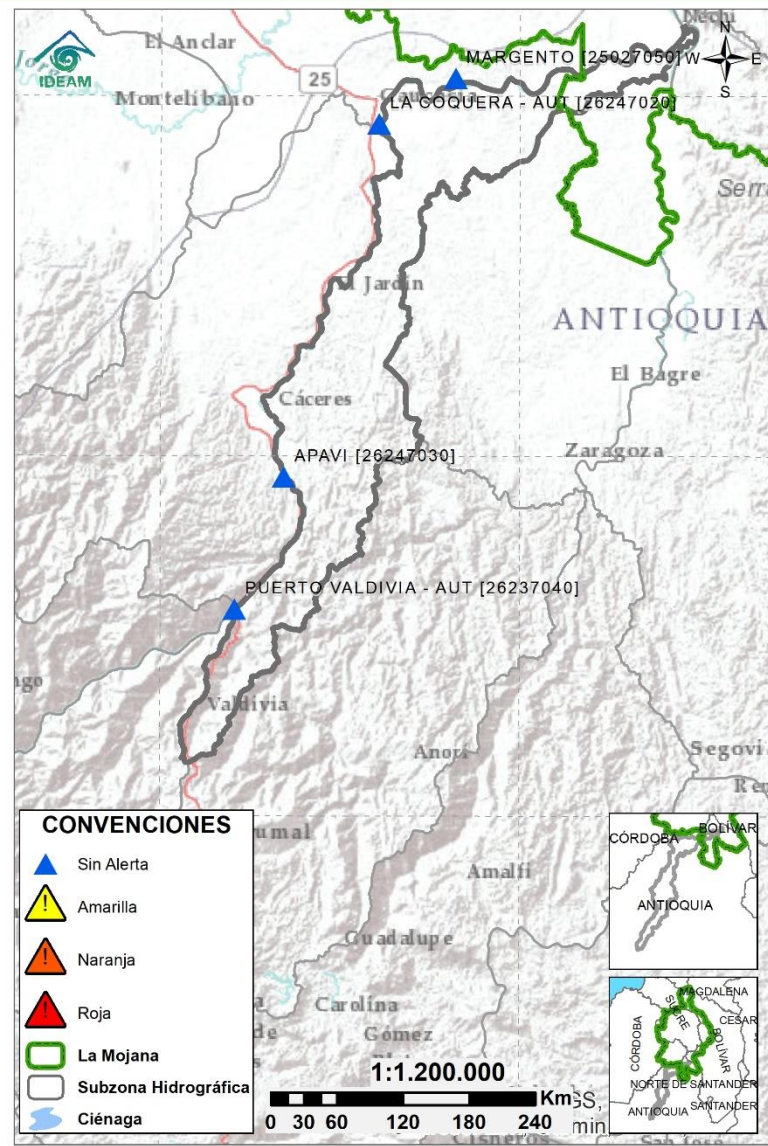
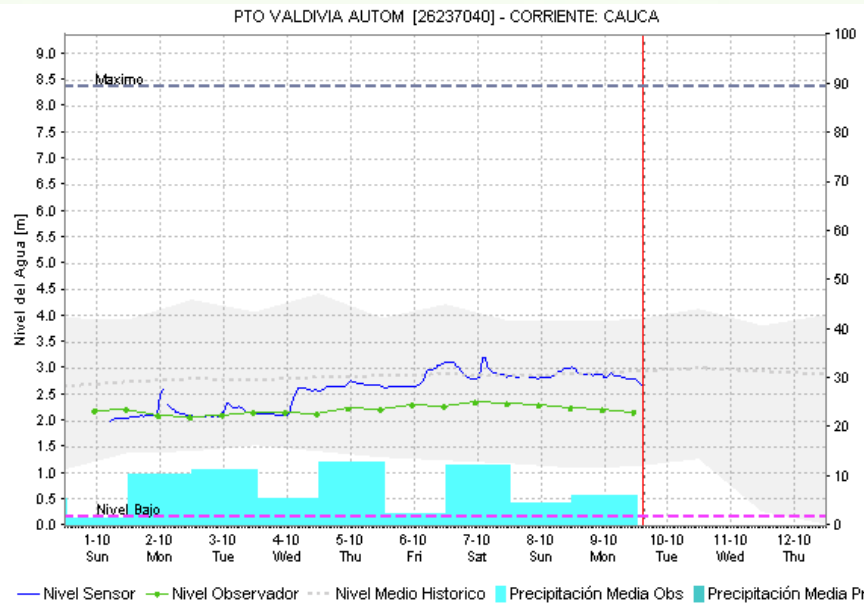
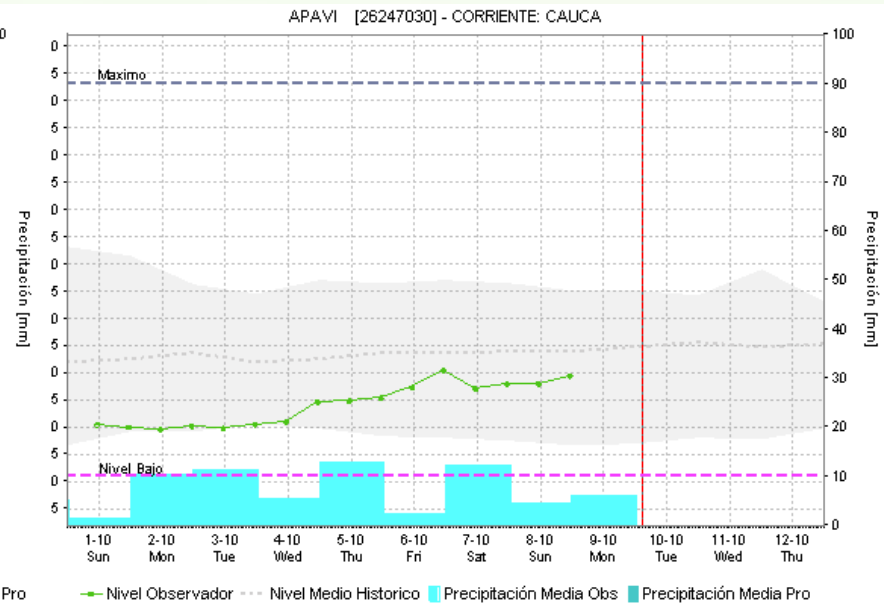
2.2.5 DIRECTOS AL CAUCA ENTRE PTO. VALDIVIA Y RÍO NECHÍ

Subzona hidrográfica	Alerta	Descripción
Directos al Cauca entre Puerto Valdivia y río Nechí	Sin alerta	Ascenso de niveles en el río Cauca en el tramo Cáceres Nechí, se prevé su estabilización en el transcurso del día.

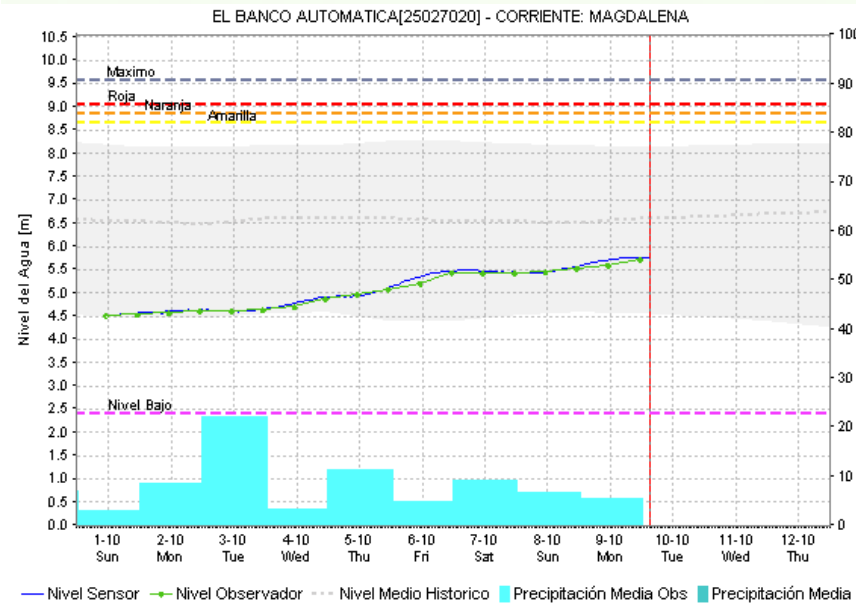
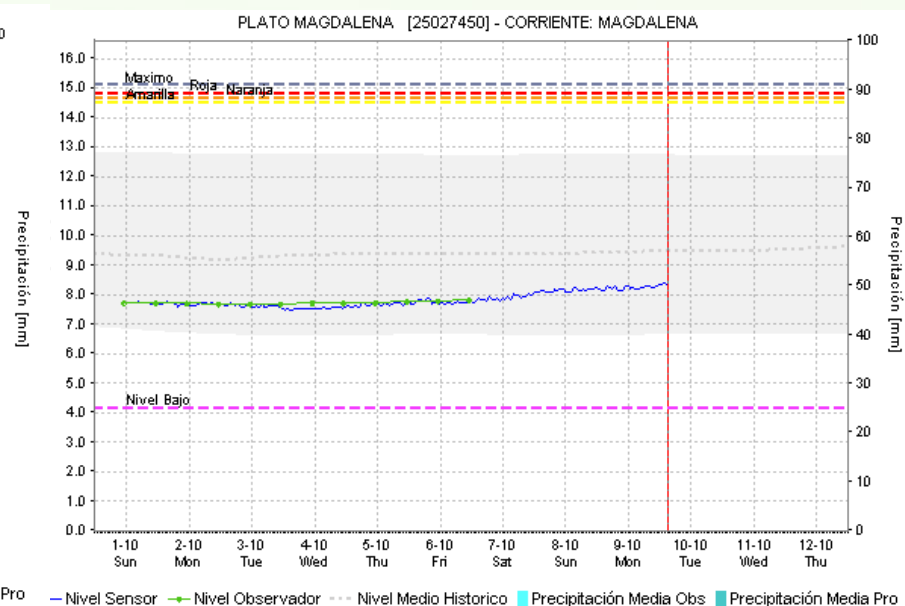
2.2.6 DIRECTOS AL BAJO MAGDALENA ENTRE EL BANCO Y EL PLATO

— Nivel Sensor —●— Nivel Observador - - - Nivel Medio Historico ■ Precipitación Media Obs ■ Precipitación Media Pro

Subzona hidrográfica	Alerta	Descripción
Directos Bajo Magdalena entre el Banco y el Plato	Sin alerta	Ascenso de niveles en el Bajo Magdalena, entre El Banco y El Plato así como en el Brazo de Loba (municipios de Barranco de Loba, Pinillos, Magangué y Cicuco), se prevé su estabilización los próximos días.
