BOLETÍN HIDROMETEOROLÓGICO DE LA MOJANA

San Marcos, Sucre 11 de octubre de 2023
Hora de la actualización: 12:00 HLC

BOLETÍN No: 915

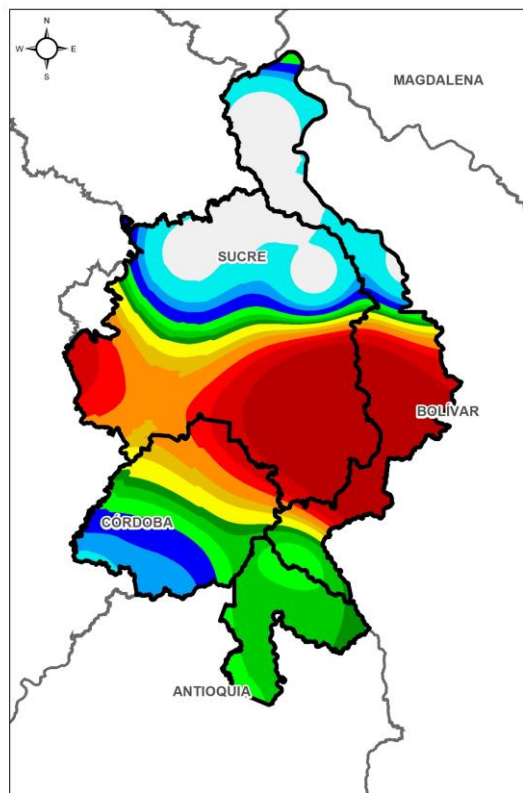
Precipitación acumulada
10/10/2023 (07:00) – 11/10/2023 (07:00).
Fuente: IDEAM

Precipitación: tuvimos luvias de moderadas a fuertes sobre el territorio mojanero, que tuvieron mayor intensidad sobre los municipios de San Jacinto del Cauca, Guaranda, San Marcos y zonas de Majagual.

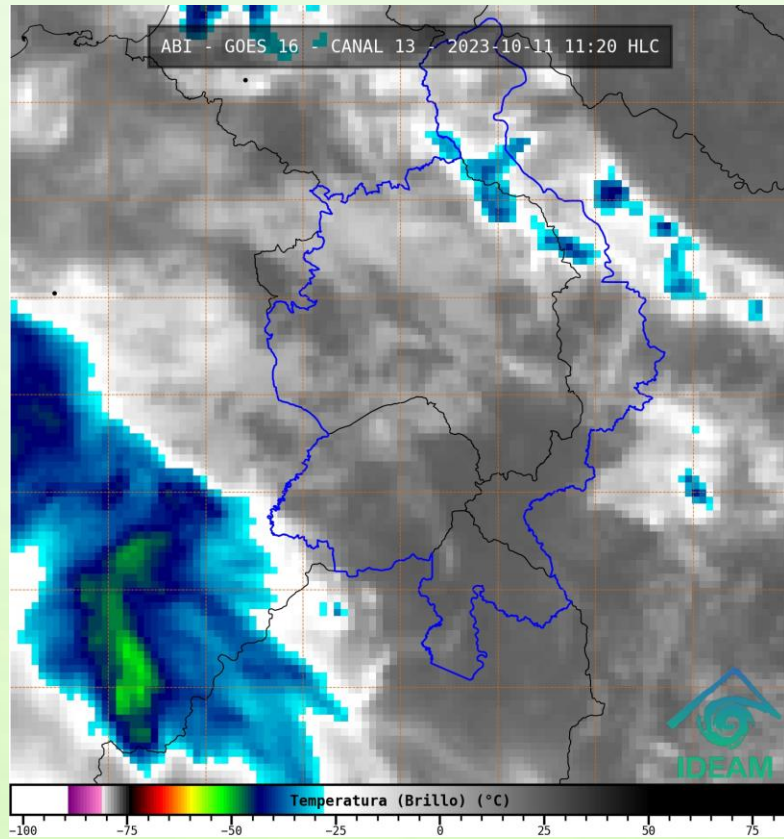
Imagen de satélite IR 11:20 HLC
Fuente: IDEAM

En las últimas horas se ha observado cielo parcialmente nublado, sin lluvias.

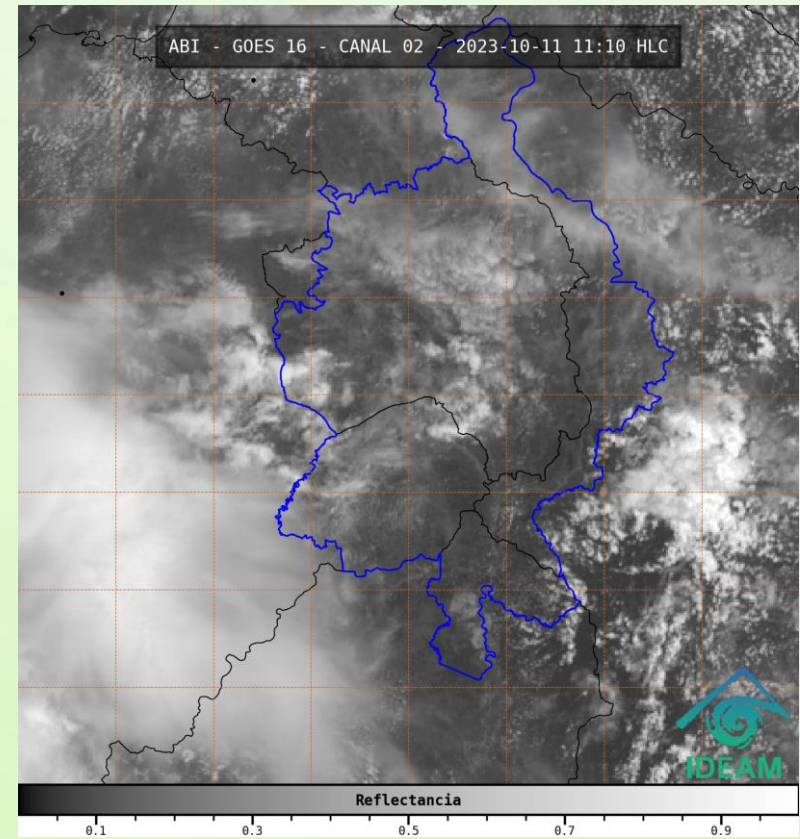
Imagen de satélite VIS 11:10 HLC
Fuente: IDEAM

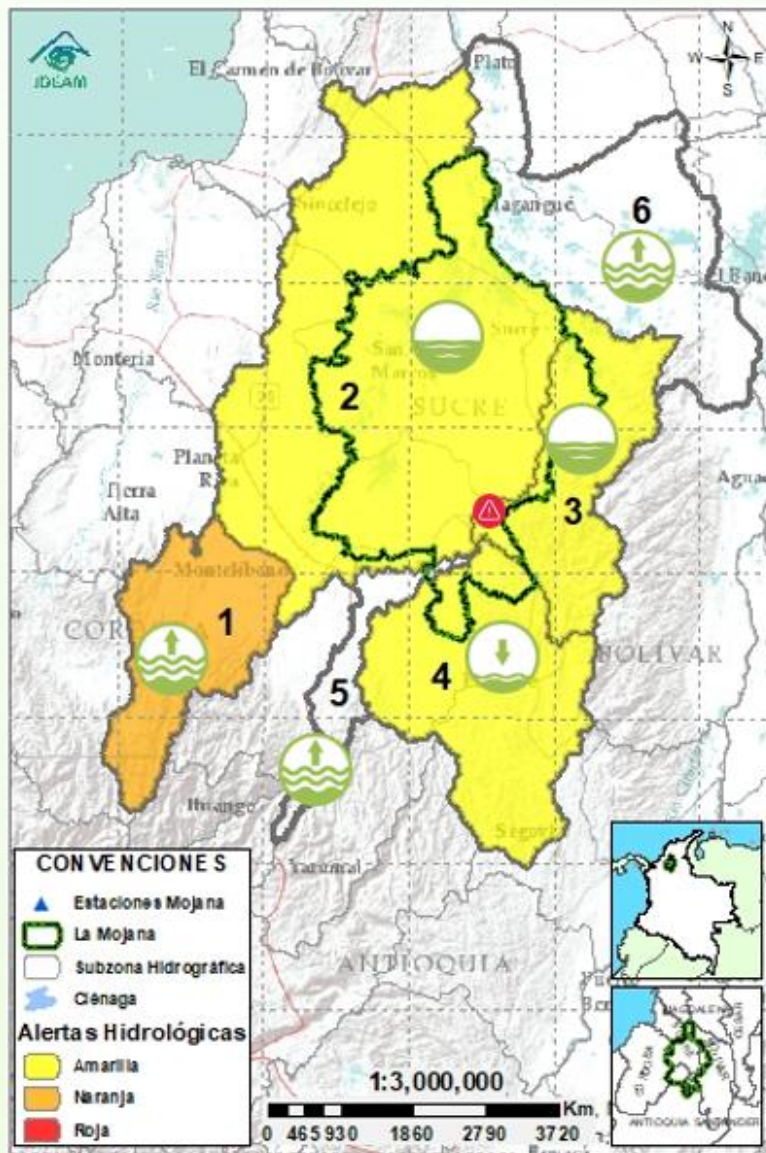
Condiciones hidrológicas antecedentes para el 10/10/2023

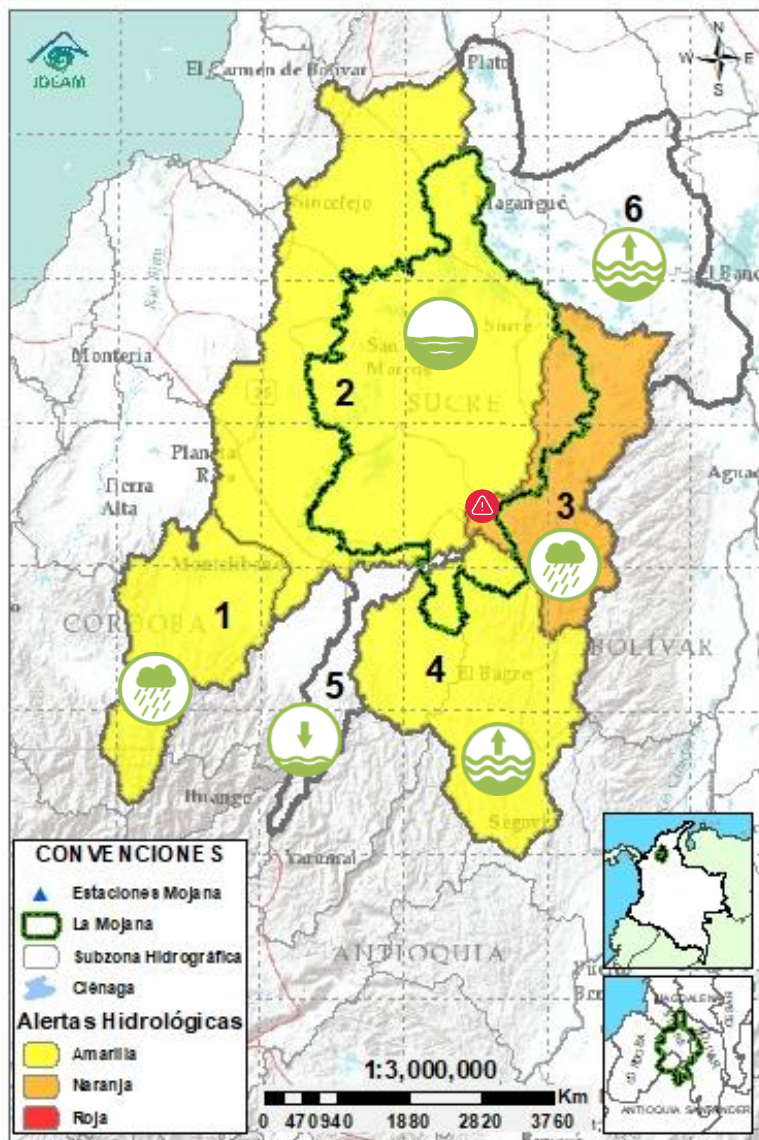
Descripción condiciones hidrológicas: se sube a alerta naranja la cuenca de los aportantes al río Cauca entre Nechí y Pinillos por la probabilidad de incrementos de nivel en el río Caribona. El Bajo San Jorge permanece en alerta amarilla por la persistencia de niveles altos y las afectaciones asociadas al ingreso del río Cauca por el rompedero Caregato. Igualmente, la cuenca baja del río Nechí continúa en alerta amarilla por los ascensos registrados en la quebrada La Oca, aportante del río. Se mantiene en alerta amarilla el Alto San Jorge por la probabilidad de ascensos de nivel en el río San Jorge y sus aportantes. Finalmente, el río Cauca entre Puerto Valdivia y Nechí permanece sin alerta con descensos de nivel; así mismo, el Bajo Magdalena continúa sin alerta, aunque se registran ascensos de nivel entre El Banco y Plato.

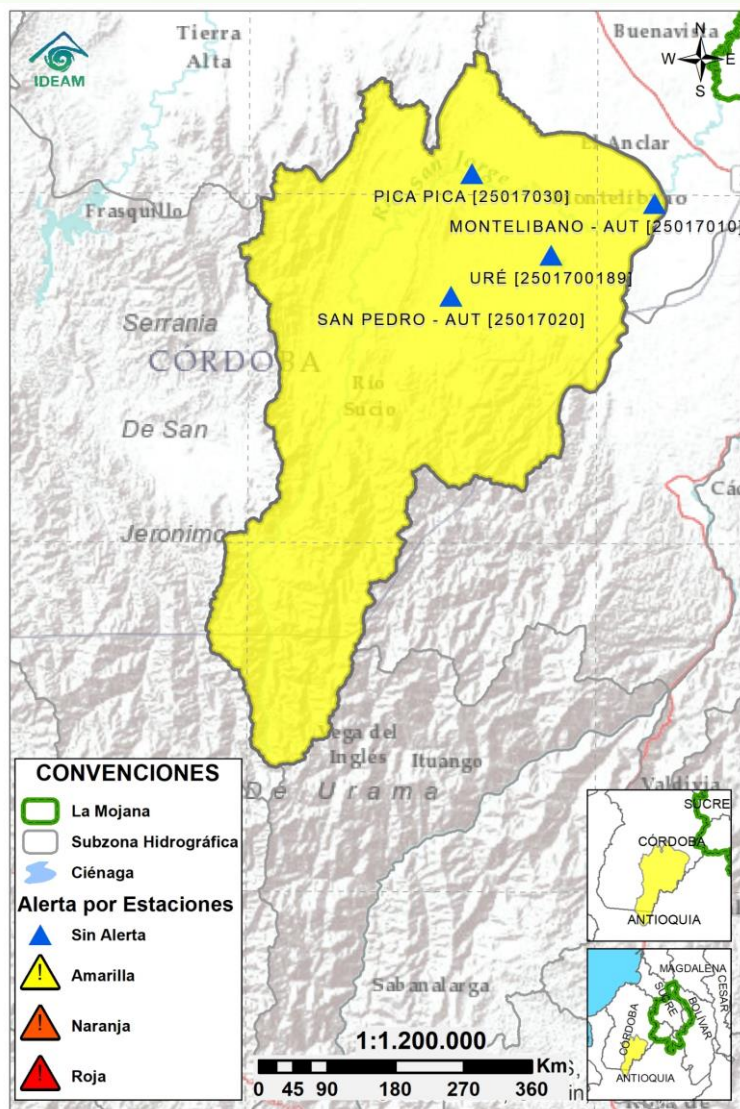
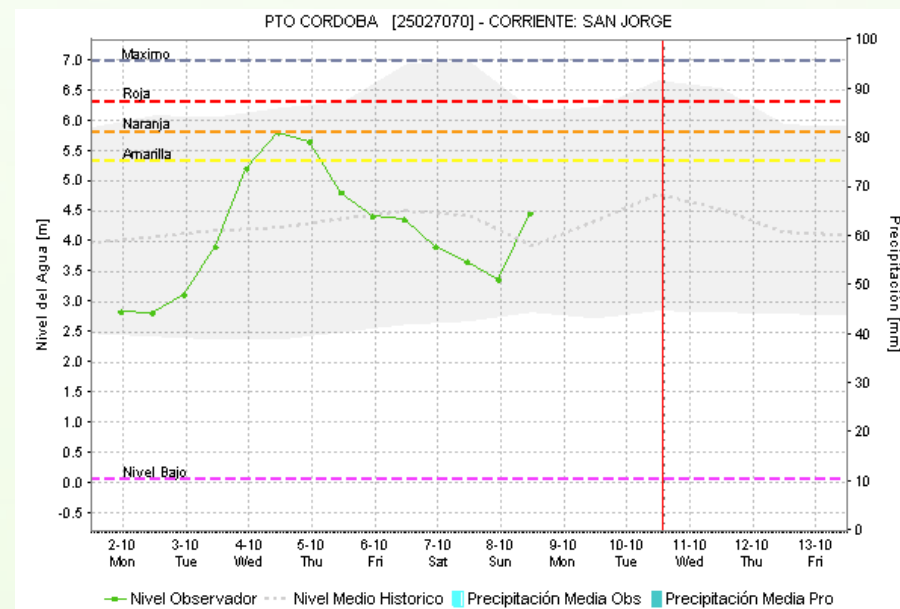
2.2.1 SUBZONA HIDROGRÁFICA DEL RÍO SAN JORGE CUENCA ALTA

Probabilidad de ascensos de nivel en el río San Jorge y sus aportantes: río San Pedro y río Uré.

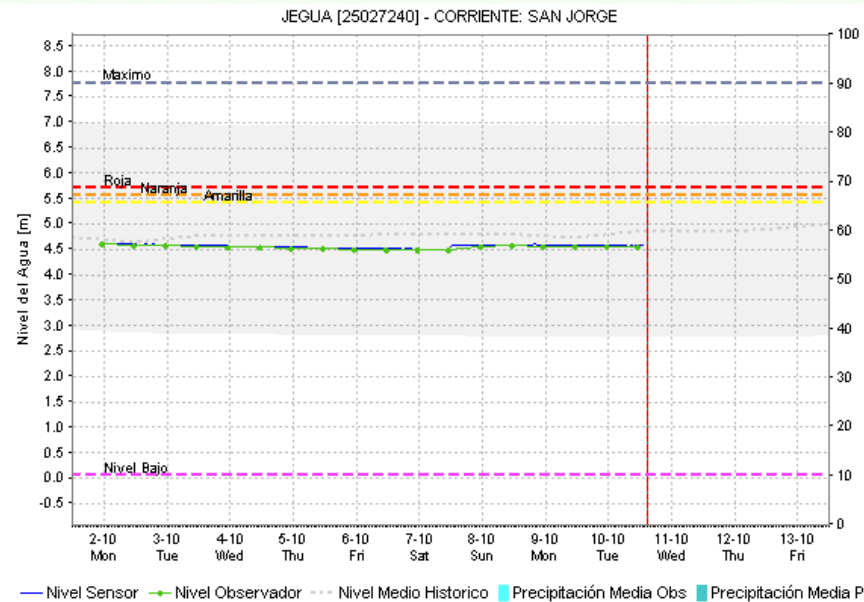
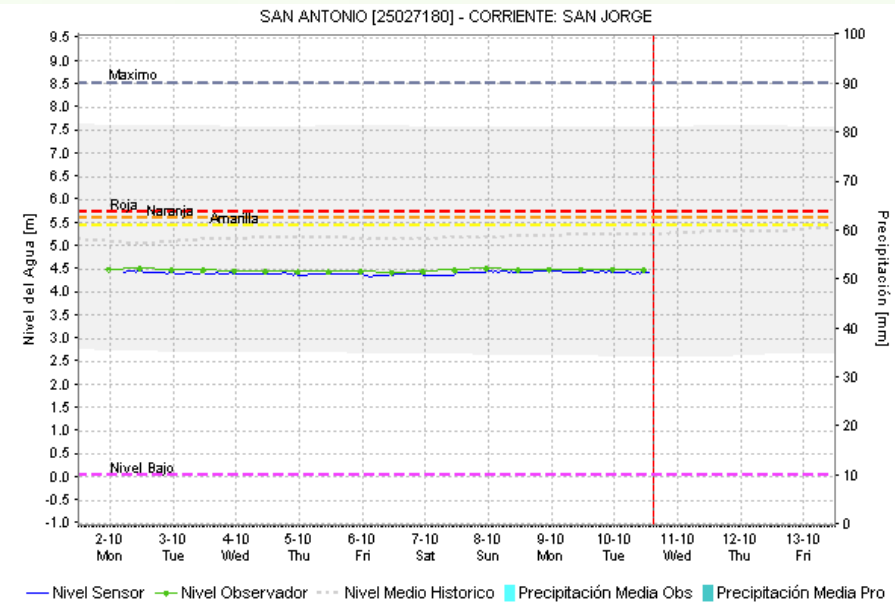
2.2.2 SUBZONA HIDROGRÁFICA DEL RÍO SAN JORGE CUENCA BAJA

Niveles altos con tendencia estable y persistencia de afectaciones debido al ingreso del Cauca por el rompedero Caregato.

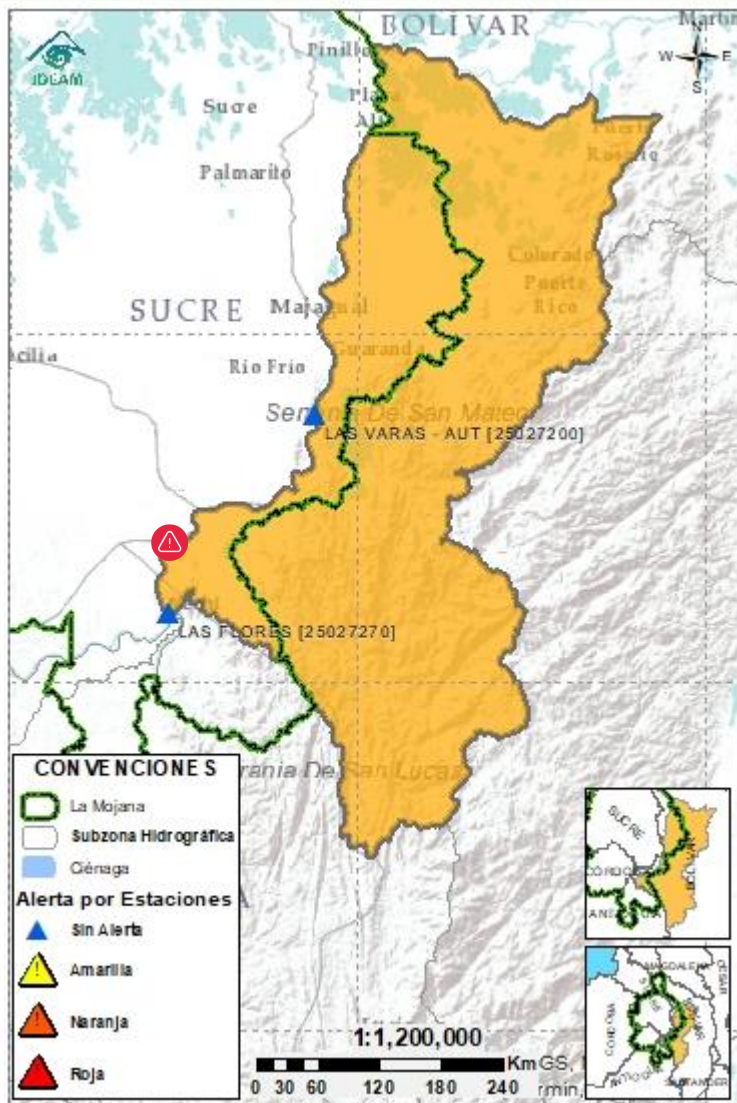
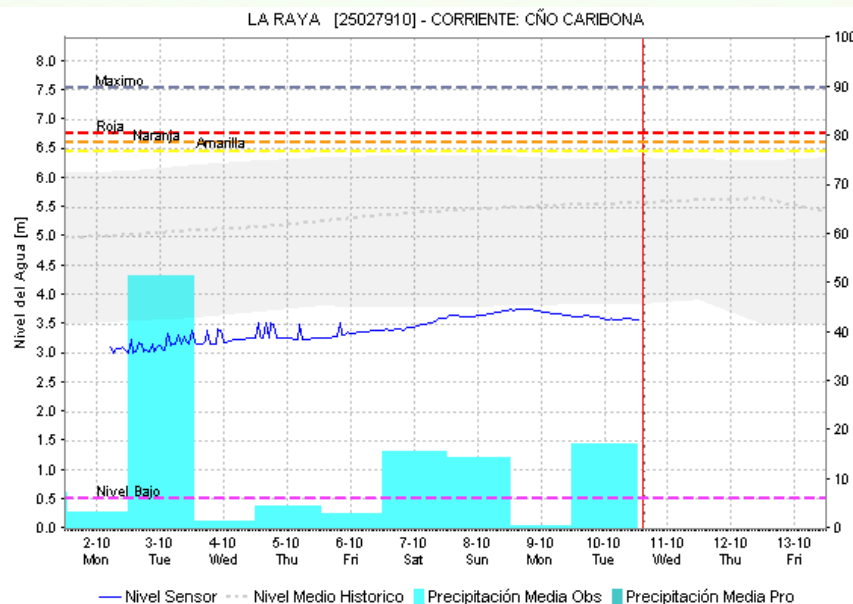
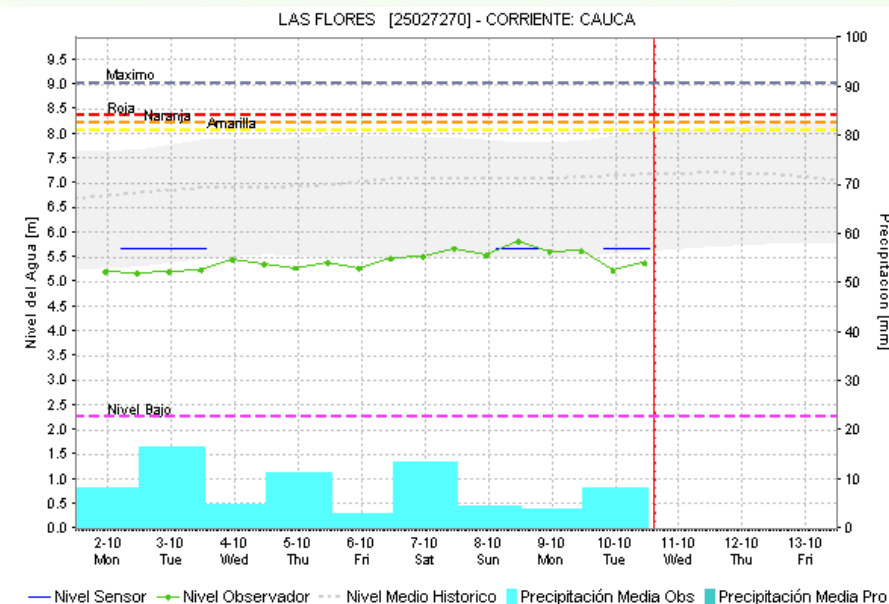
2.2.3 DIRECTOS AL BAJO CAUCA - CIÉNAGA LA RAYA ENTRE EL RÍO NECHÍ Y EL BRAZO DE LOBA

Probabilidad de incrementos de nivel en el río Caribona entre los municipios de San Jacinto del Cauca y Montecristo, especial atención en las comunidades de Regencia y Villa Uribe.

Alerta en el sector Caregato (San Jacinto del Cauca), por persistencia del ingreso del río Cauca hacia el Bajo San Jorge. Nota (27/08/2021): rompimiento del dique marginal del río Cauca en el sector Caregato, generando ingreso de agua hacia el Bajo San Jorge. Emergencia activa hasta la fecha.

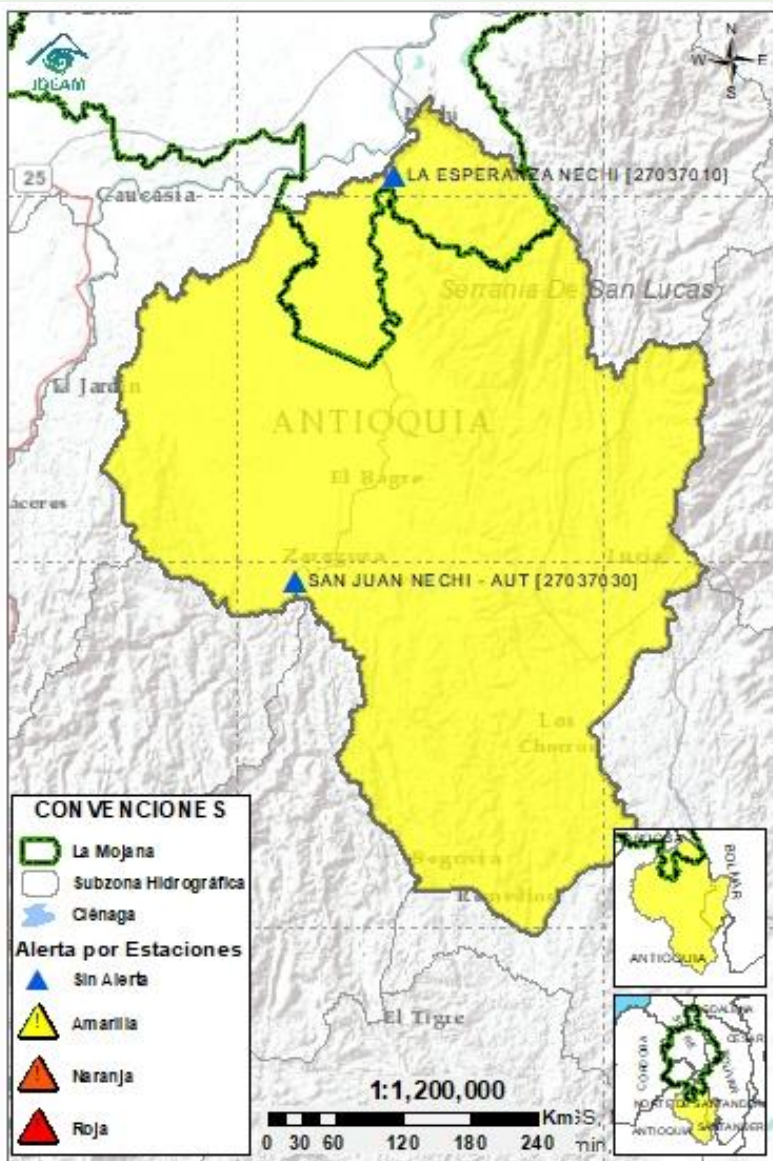
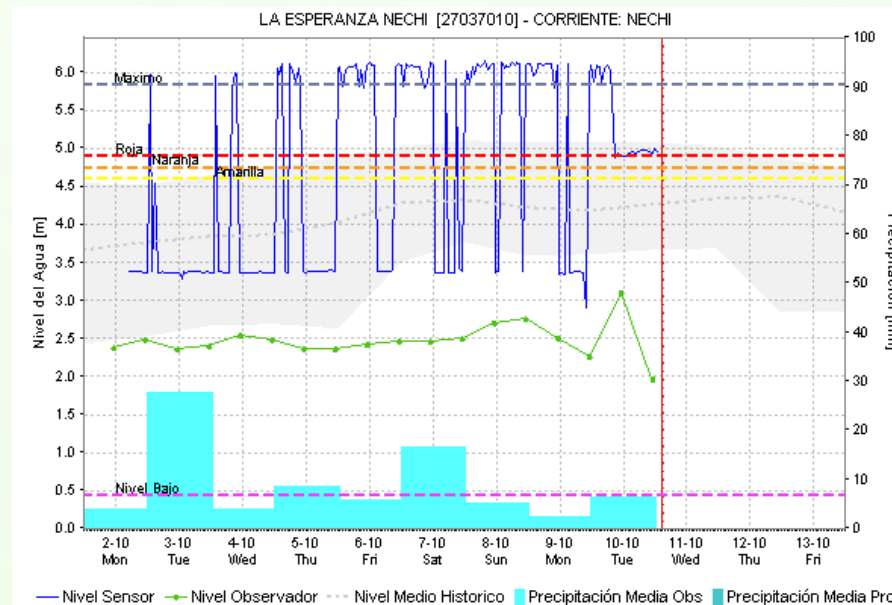
2.2.4 SUBZONA HIDROGRÁFICA DEL RÍO NECHÍ CUENCA BAJA

Subzona hidrográfica	Alerta	Descripción
Cuenca baja del río Nechí		Ligero ascenso de nivel en la quebrada La Oca, aportante del río Nechí a la altura de Zaragoza, Antioquia.

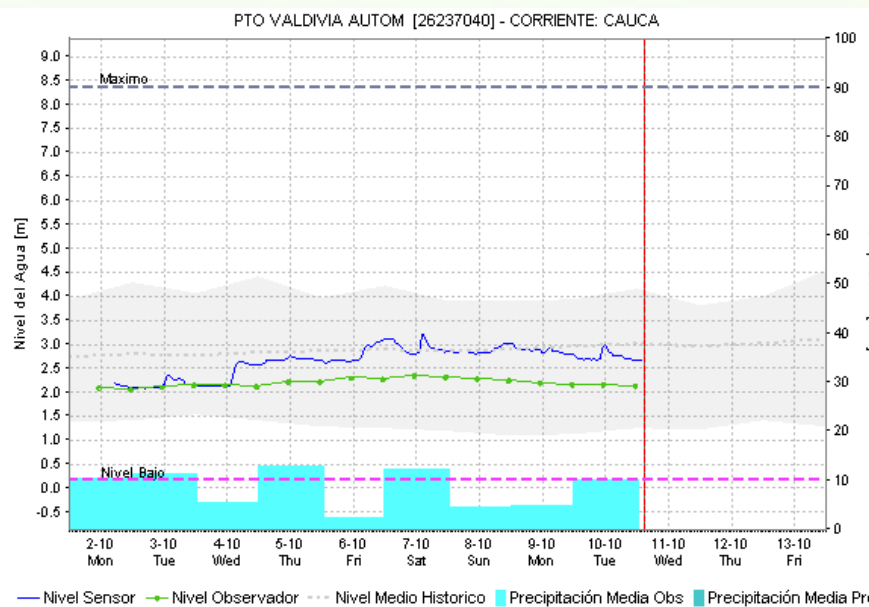
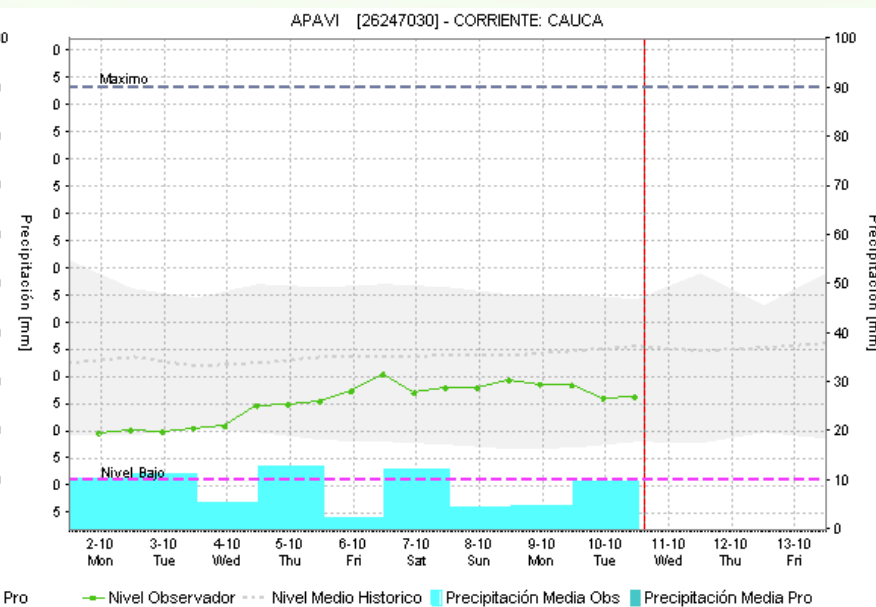
2.2.5 DIRECTOS AL CAUCA ENTRE PTO. VALDIVIA Y RÍO NECHÍ

Subzona hidrográfica	Alerta	Descripción
Directos al Cauca entre Puerto Valdivia y río Nechí	Sin alerta	Descensos de nivel en el río Cauca, condición que se mantendrá durante el día.

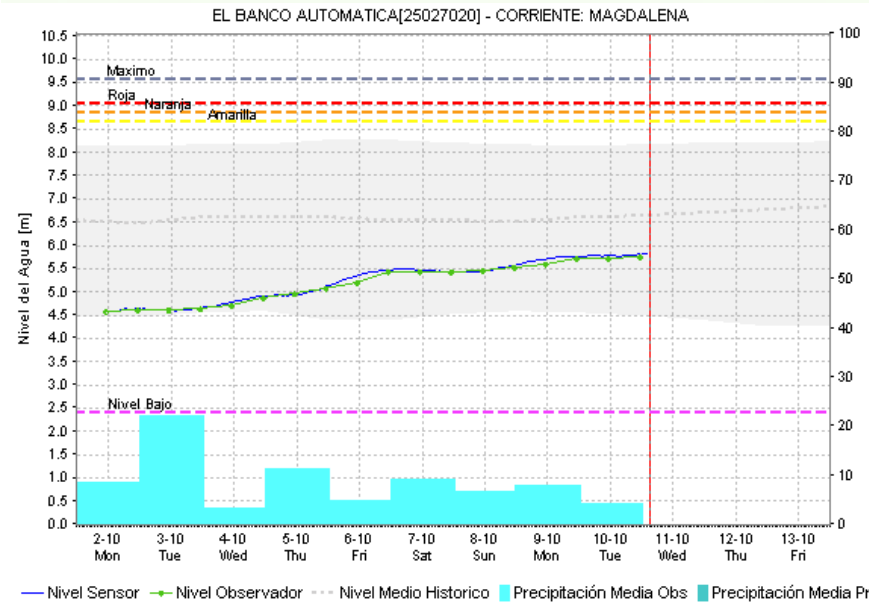
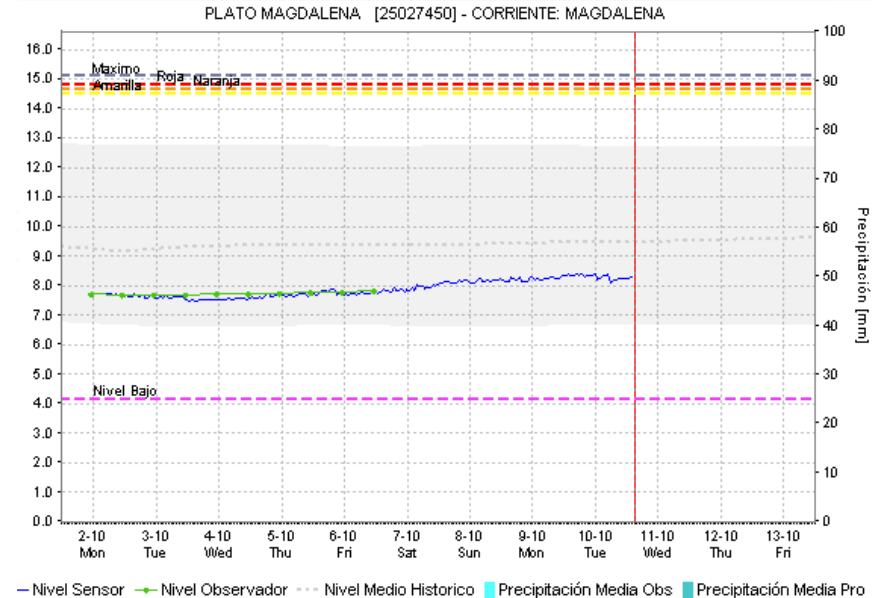
2.2.6 DIRECTOS AL BAJO MAGDALENA ENTRE EL BANCO Y EL PLATO

Subzona hidrográfica	Alerta	Descripción
Directos Bajo Magdalena entre el Banco y el Plato	Sin alerta	Niveles en ascenso, en el Bajo Magdalena entre El Banco y El Plato, así como en el Brazo de Loba (municipios de Barranco de Loba, Pinillos, Magangué y Cicuco). Esta condición se mantendrá los próximos días.
