# BOLETÍN HIDROMETEOROLÓGICO DE LA MOJANA

San Marcos, Sucre 18 de octubre de 2023  
Hora de la actualización: 12:00 HLC

BOLETÍN No: 919

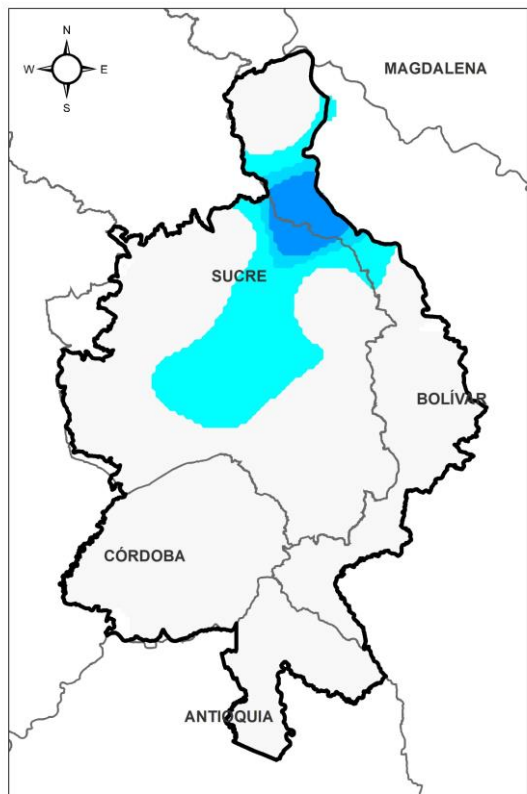
Precipitación acumulada  
17/10/2023 (07:00) – 18/10/2023 (07:00).  
Fuente: IDEAM

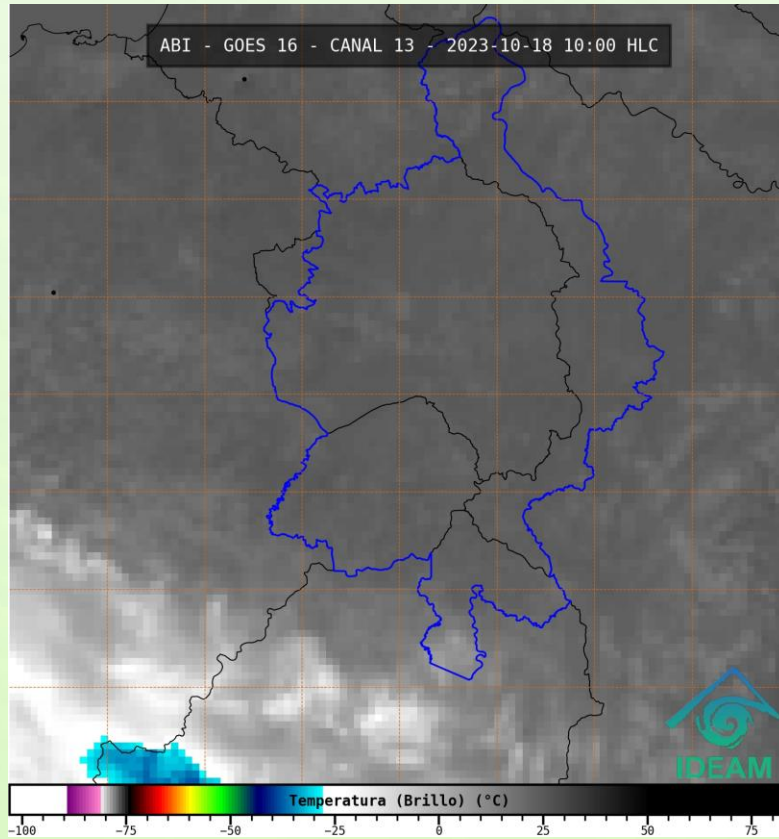
Imagen de satélite IR 10:00 HLC  
Fuente: IDEAM

En las últimas horas se ha observado cielo parcialmente nublado, sin lluvias.

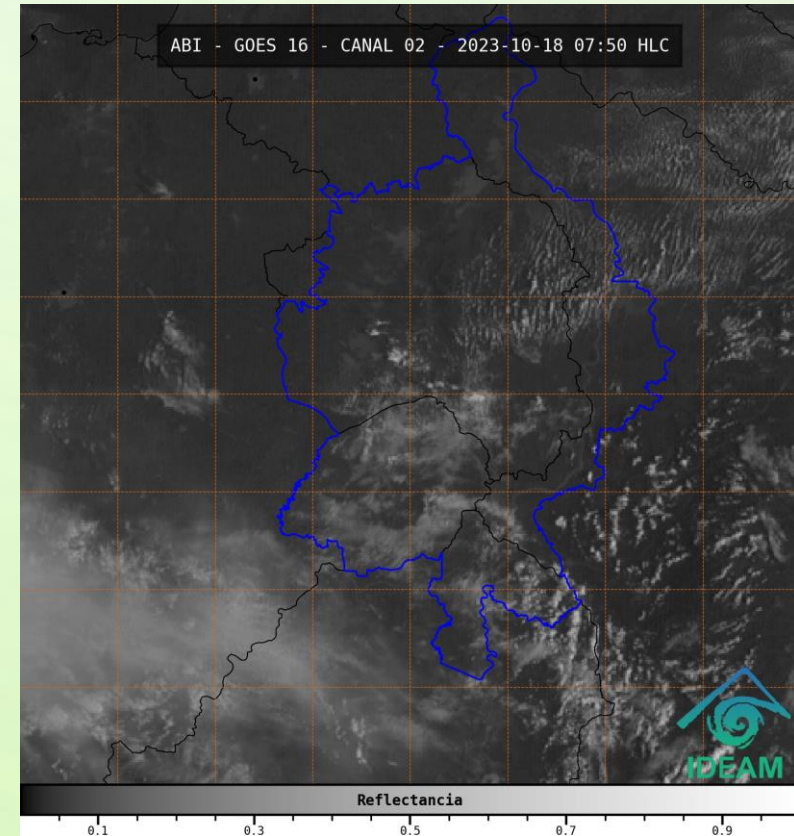
Imagen de satélite VIS 07:50 HLC  
Fuente: IDEAM

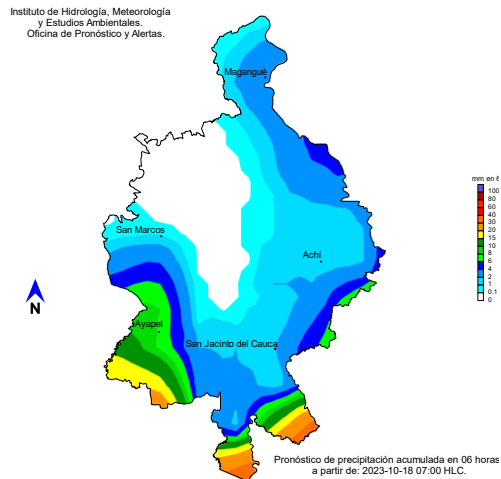
ACUMULADO DEL 18 AL 19 DE OCTUBRE

**Precipitación:** se prevén condiciones secas en la tarde y para la noche y madrugada, aunque tendremos tiempo seco generalizado no se descarta la ocurrencia de lluvias al sur de la región, sobre los municipios de Nechí, Guaranda, San Jacinto del Cauca y zonas de Ayapel. .

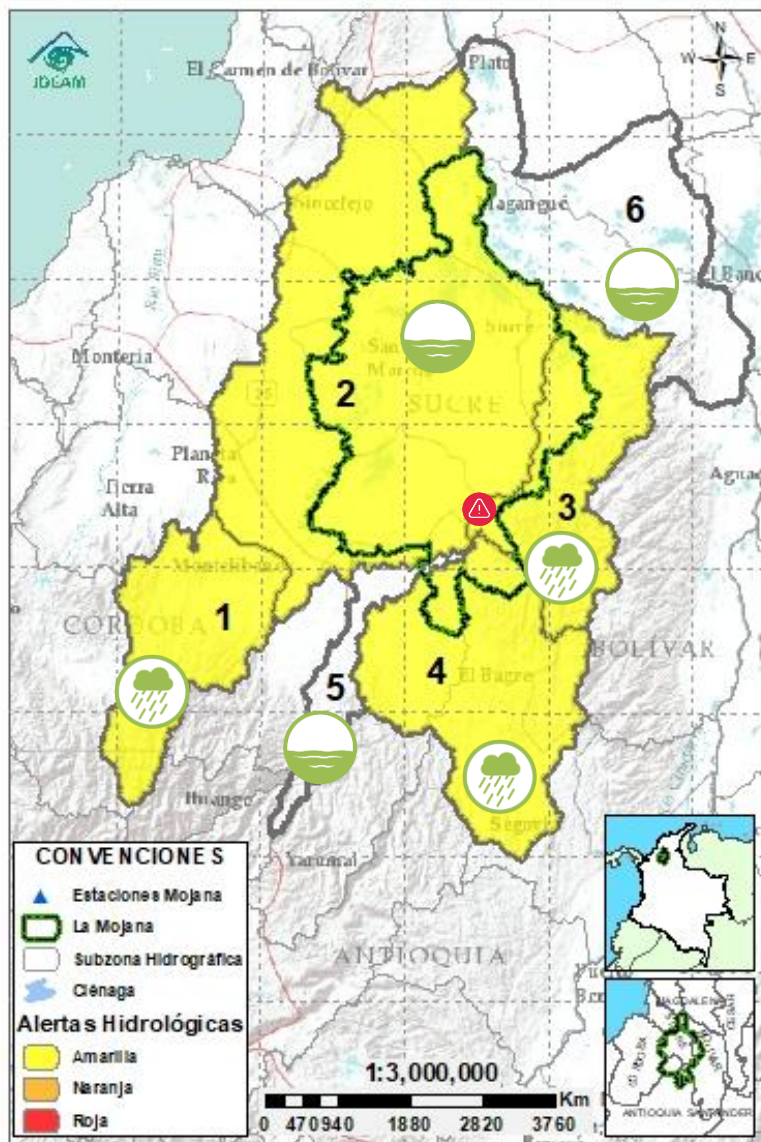
**Descripción condiciones hidrológicas:** se tiene en alerta amarilla la cuenca de los aportantes al río Cauca entre Nechí y Pinillos por la probabilidad de incrementos de nivel en el río Caribona entre los municipios de San Jacinto del Cauca y Montecristo. El Bajo San Jorge permanece en alerta amarilla por la persistencia de niveles altos y las afectaciones asociadas al ingreso del río Cauca por el rompedero Caregato. Igualmente, la cuenca baja del río Nechí continúa en alerta amarilla por la probabilidad de ascensos en sus aportantes. También se mantiene en alerta amarilla el Alto San Jorge por la probabilidad de incrementos de nivel en el río San Jorge y sus afluentes. Finalmente, el Bajo Magdalena y el río Cauca entre Puerto Valdivia y Nechí permanecen sin alerta y se registran niveles estables.

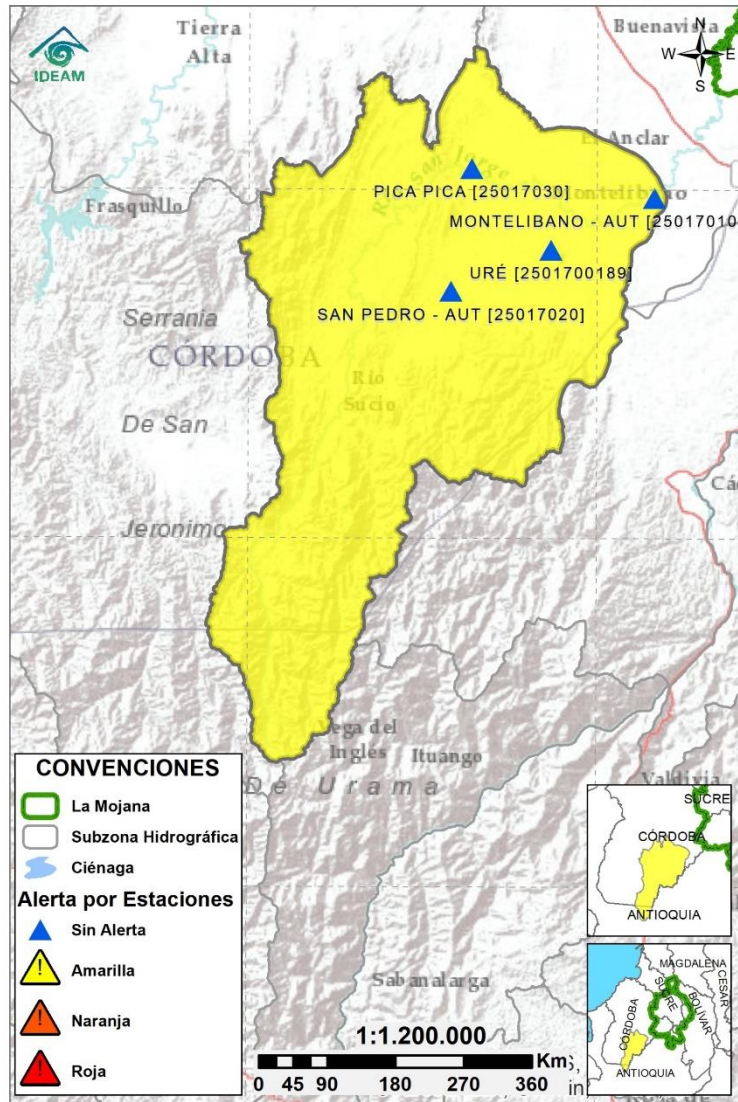
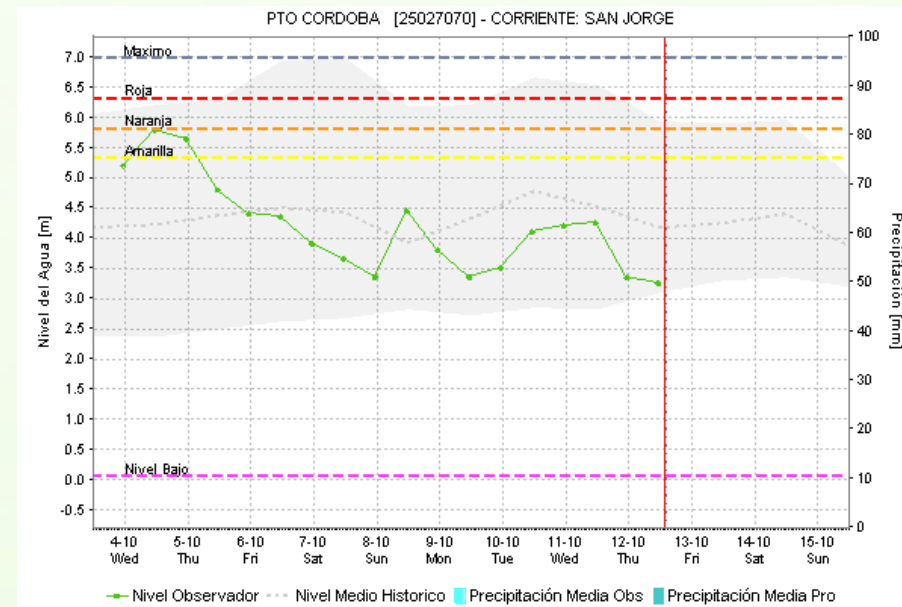
## 2.2.1 SUBZONA HIDROGRÁFICA DEL RÍO SAN JORGE CUENCA ALTA

Probabilidad de ascensos de nivel en el río San Jorge y sus afluentes: río San Pedro y río Uré.

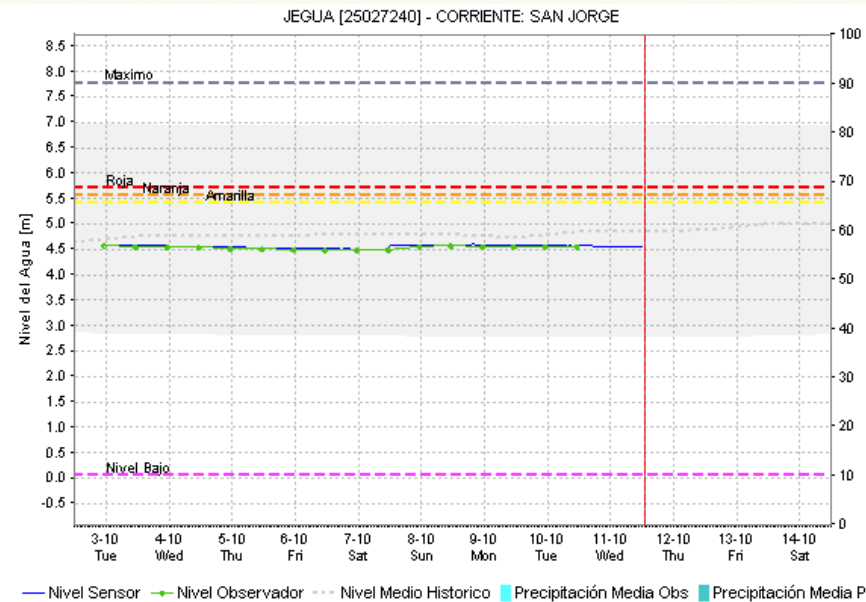
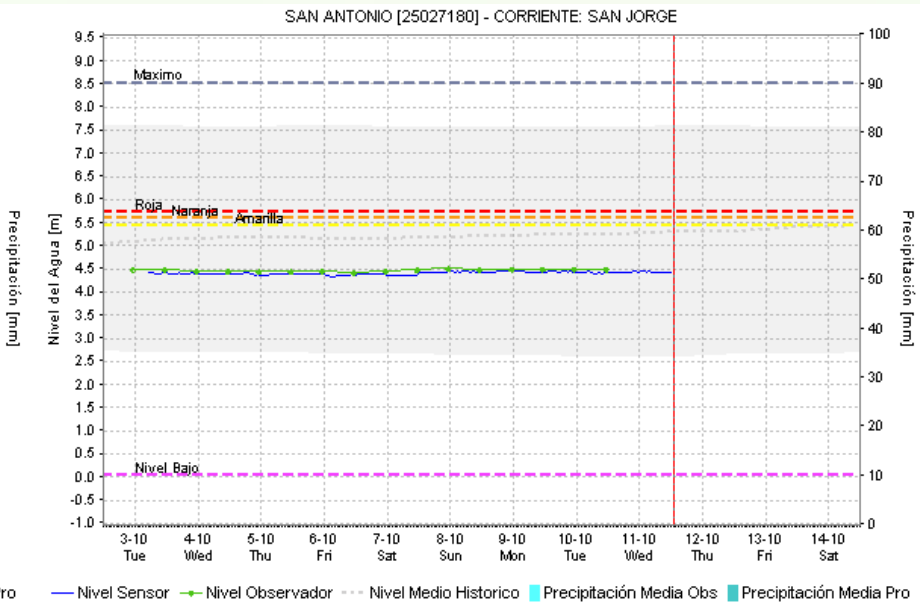
## 2.2.2 SUBZONA HIDROGRÁFICA DEL RÍO SAN JORGE CUENCA BAJA

Subzona hidrográfica	Alerta	Descripción
Cuenca baja del río San Jorge		Niveles altos con tendencia estable y persistencia de afectaciones debido al ingreso del Cauca por el rompedero Caregato.

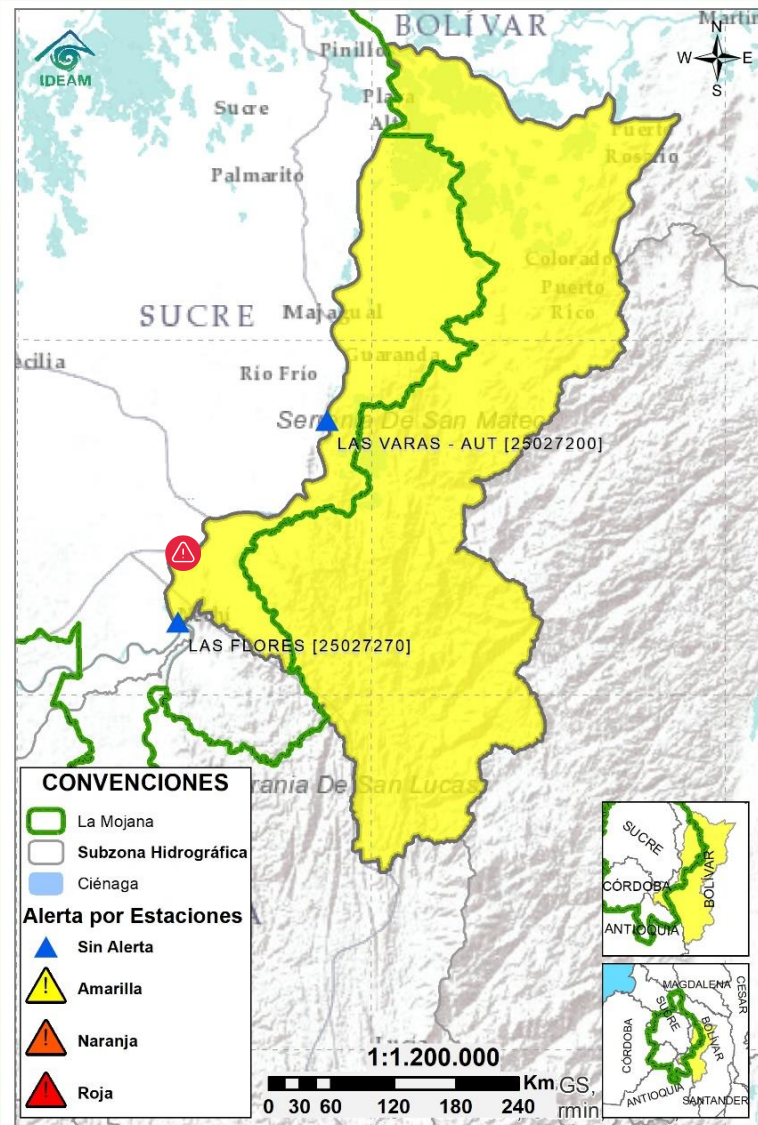
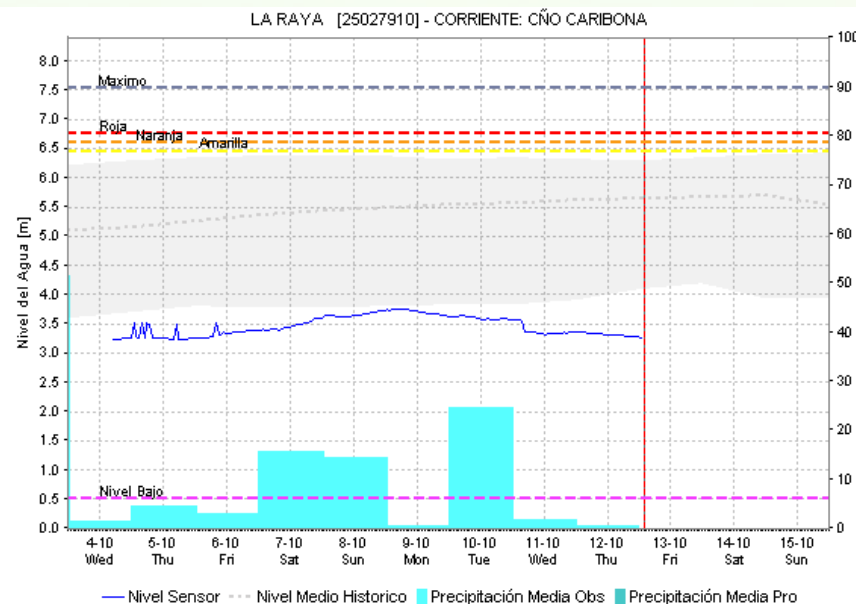
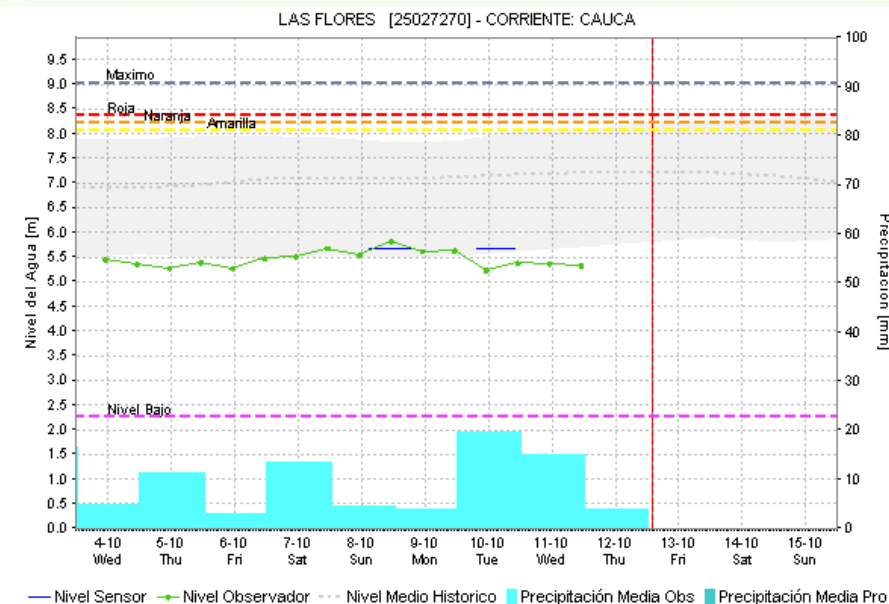
## 2.2.3 DIRECTOS AL BAJO CAUCA - CIÉNAGA LA RAYA ENTRE EL RÍO NECHÍ Y EL BRAZO DE LOBA

Probabilidad de incrementos súbitos de nivel en el río Nechí y sus aportantes: quebrada La Oca y La Villa. Especial atención en las comunidades de Zaragoza y El Bagre en Antioquia.

Alerta en el sector Caregato (San Jacinto del Cauca, Bolívar), por persistencia del ingreso del río Cauca hacia el Bajo San Jorge. <b>Nota:</b> rompimiento del dique marginal del río Cauca en el sector Caregato, generando ingreso de agua hacia el Bajo San Jorge (27/08/2021). Emergencia activa hasta la fecha.

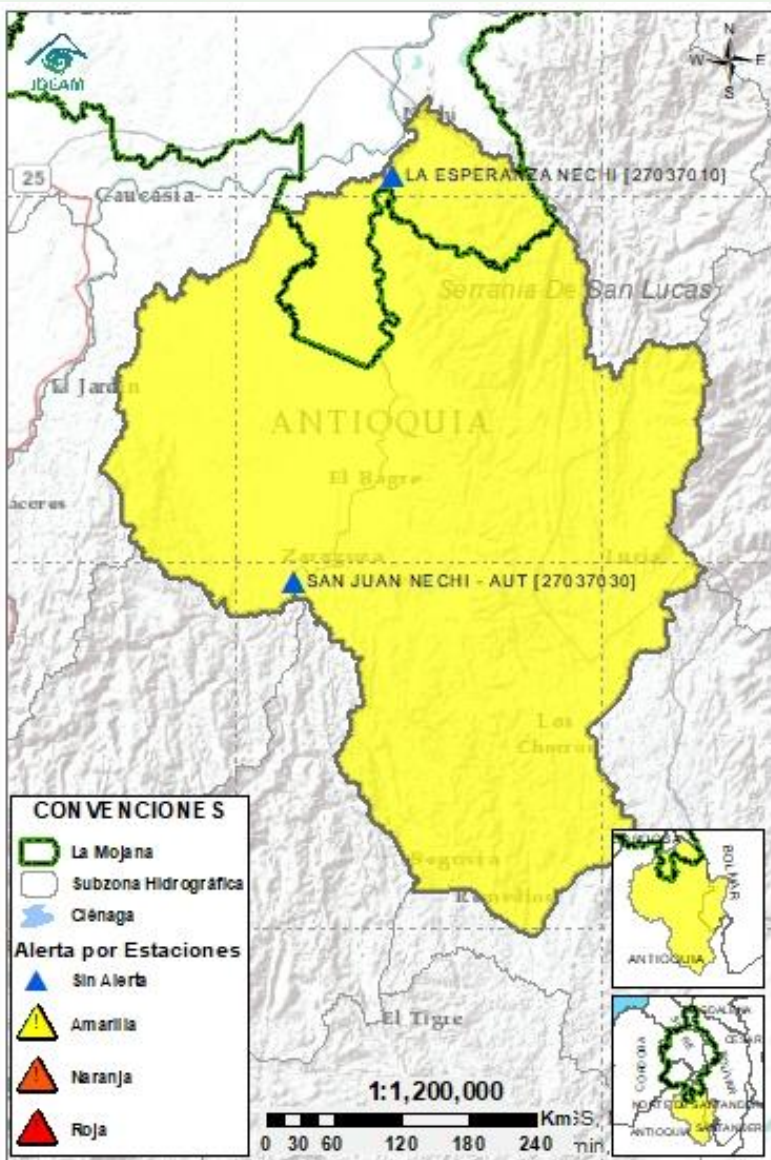
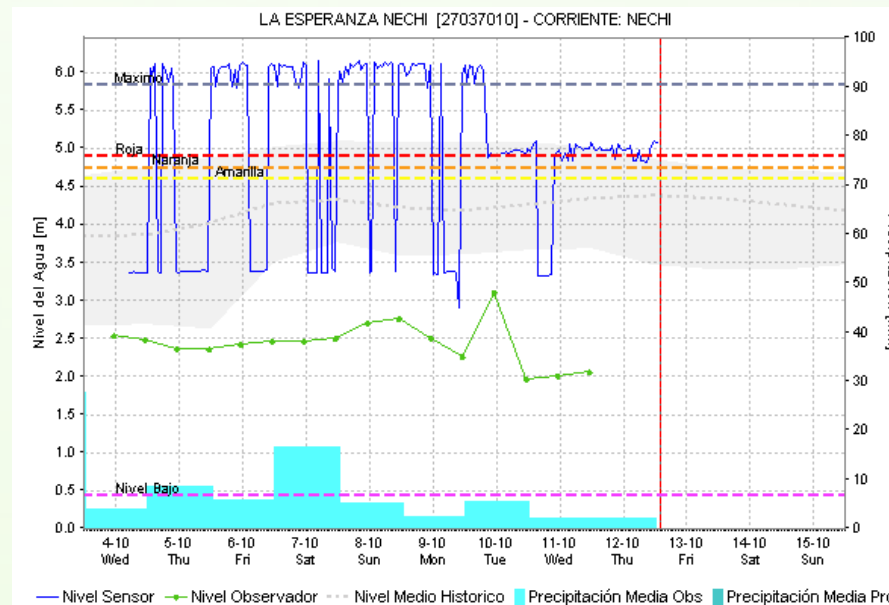
## 2.2.4 SUBZONA HIDROGRÁFICA DEL RÍO NECHÍ CUENCA BAJA

Probabilidad de ascensos de nivel en el río Caribona entre los municipios de San Jacinto del Cauca y Montecristo. Atenta vigilancia en los centros poblados de Regencia y Villa Uribe en Bolívar.

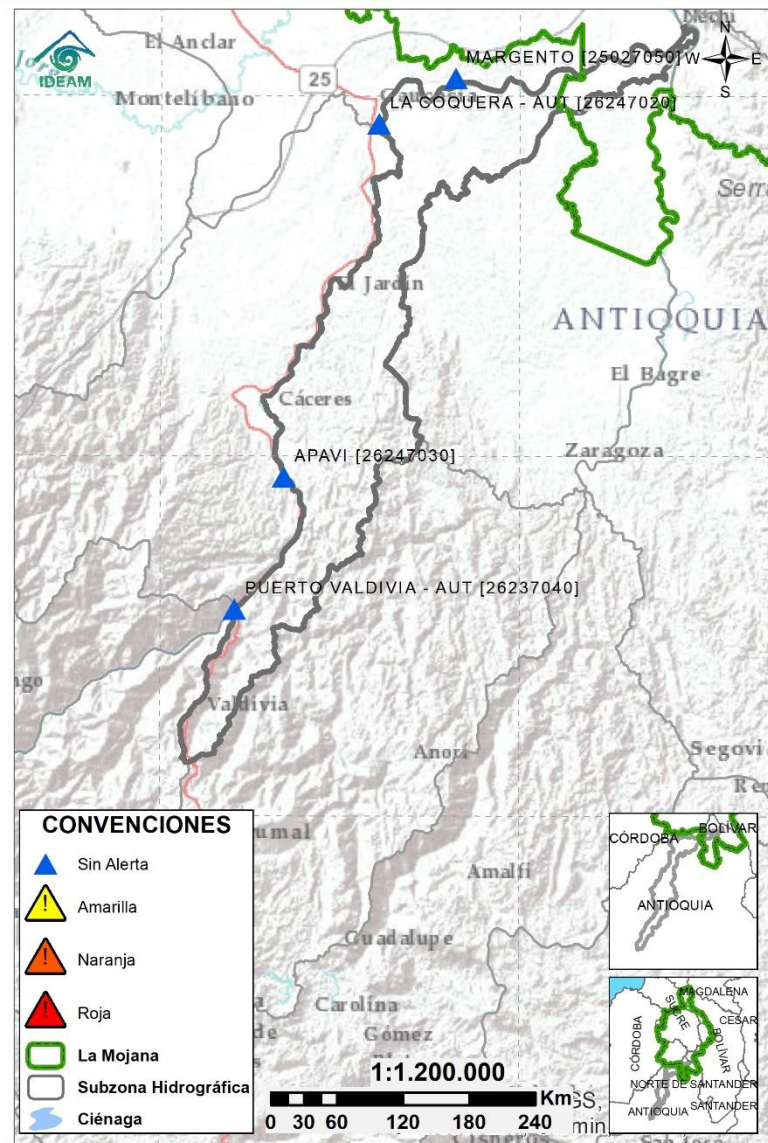
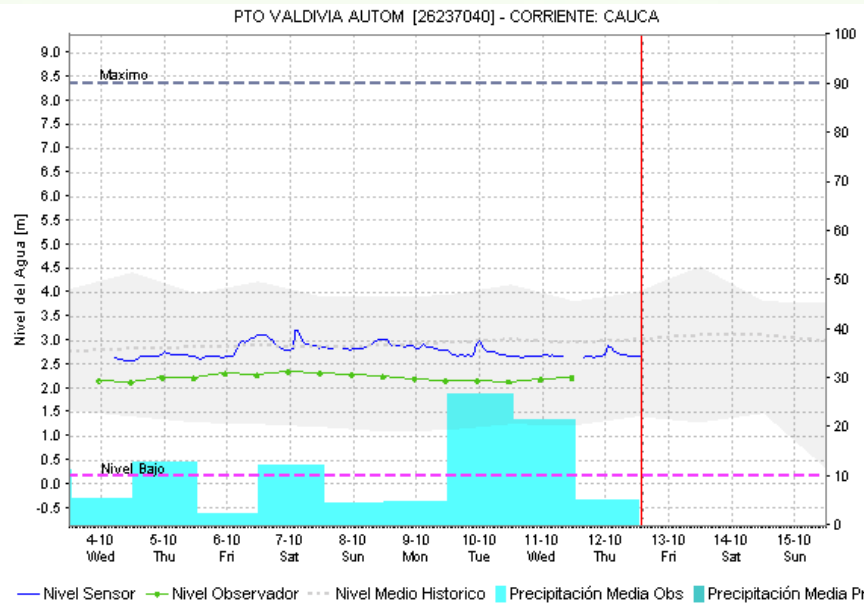
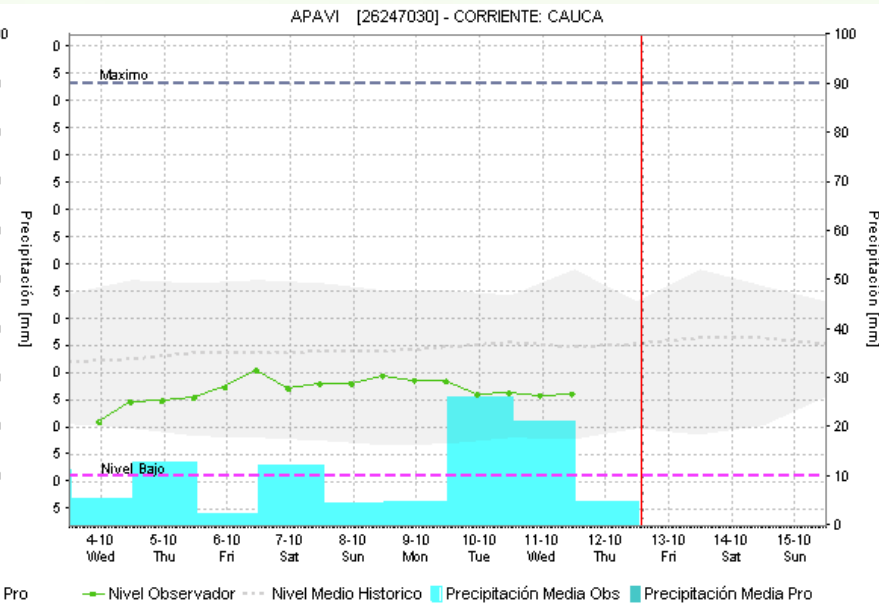
## 2.2.5 DIRECTOS AL CAUCA ENTRE PTO. VALDIVIA Y RÍO NECHÍ

Subzona hidrográfica	Alerta	Descripción
Directos al Cauca entre Puerto Valdivia y río Nechí	Sin alerta	Estabilidad en los niveles del río Cauca, condición que se mantendrá durante el día.

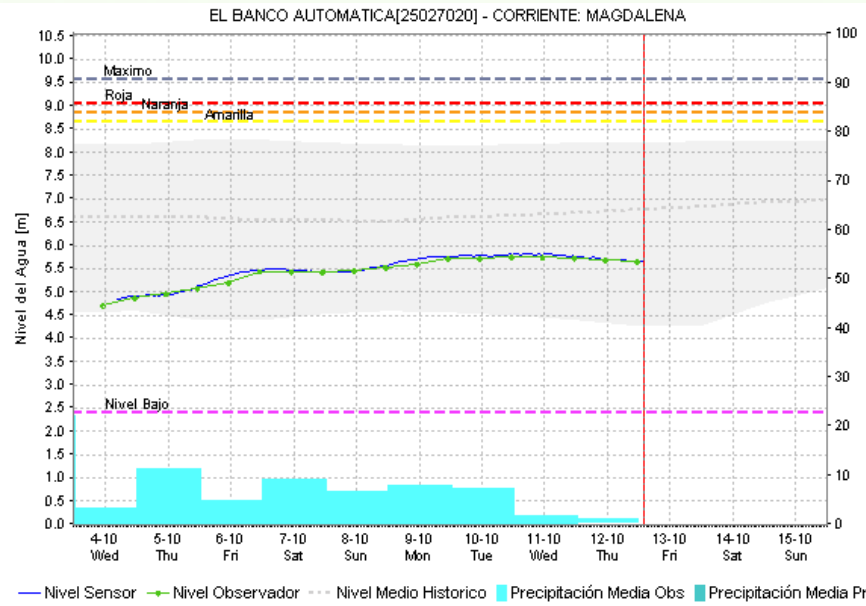
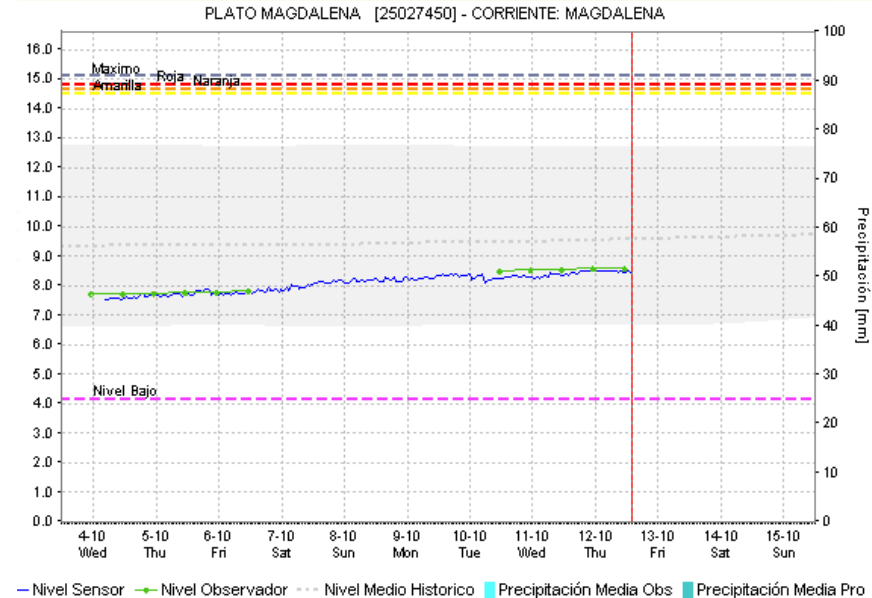
## 2.2.6 DIRECTOS AL BAJO MAGDALENA ENTRE EL BANCO Y EL PLATO

Subzona hidrográfica	Alerta	Descripción
Directos Bajo Magdalena entre el Banco y el Plato	Sin alerta	Niveles estables en el Bajo Magdalena entre El Banco y El Plato, así como en el Brazo de Loba (municipios de Barranco de Loba, Pinillos, Magangué y Cicuco). Esta condición se mantendrá los próximos días.
