BOLETÍN HIDROMETEOROLÓGICO DE LA MOJANA

San Marcos, Sucre 20 de octubre de 2023
Hora de la actualización: 12:00 HLC

BOLETÍN No: 921

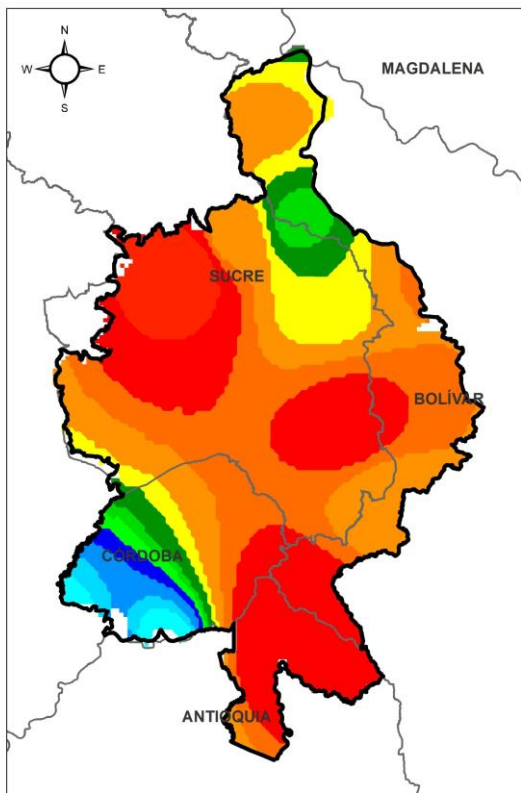
Precipitación acumulada
19/10/2023 (07:00) – 20/10/2023 (07:00).
Fuente: IDEAM

Precipitación: durante la noche y madrugada se dieron lluvias fuertes en la región.

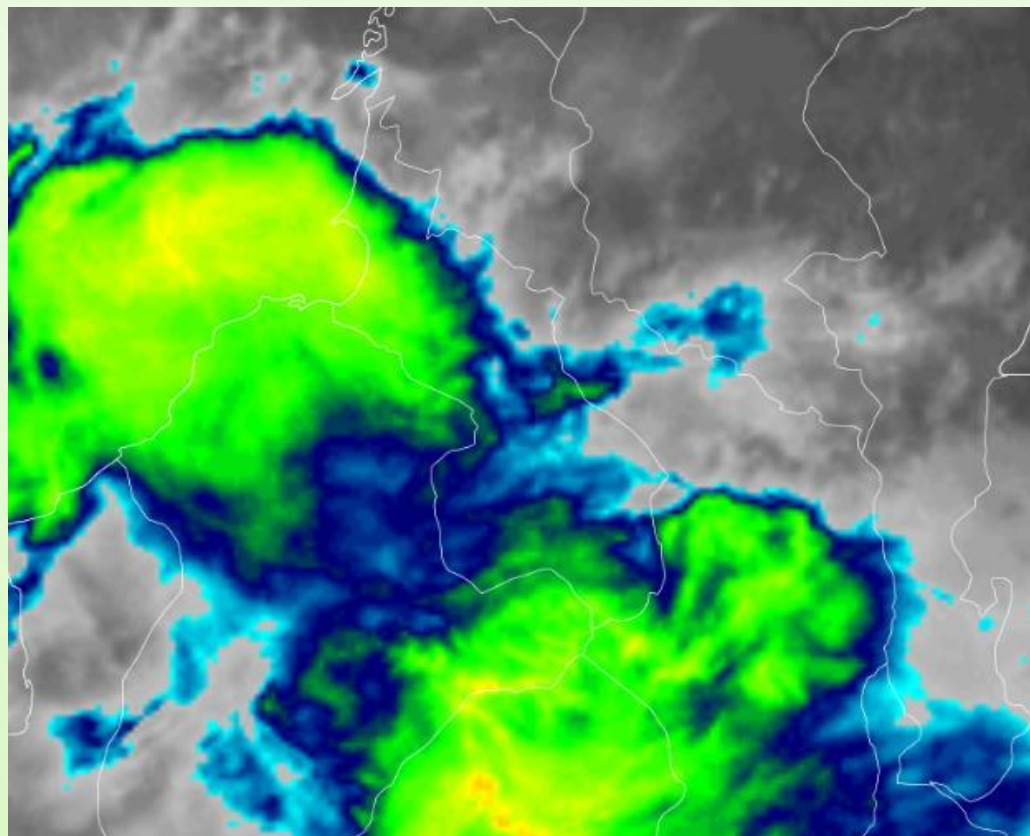
Imagen de satélite IR 11:10 HLC
Fuente: IDEAM

En las últimas horas se ha observado cielo nublado con algunas lloviznas al sur de la región.

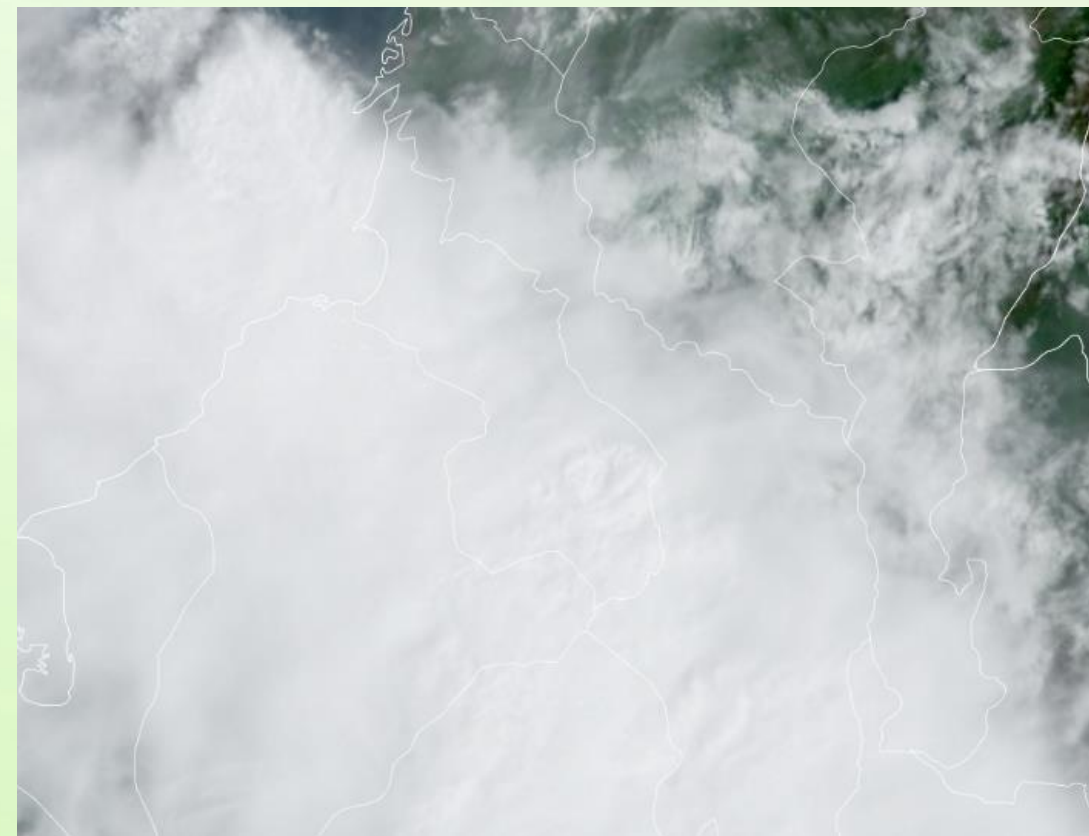
Imagen de satélite VIS 11:10 HLC
Fuente: IDEAM

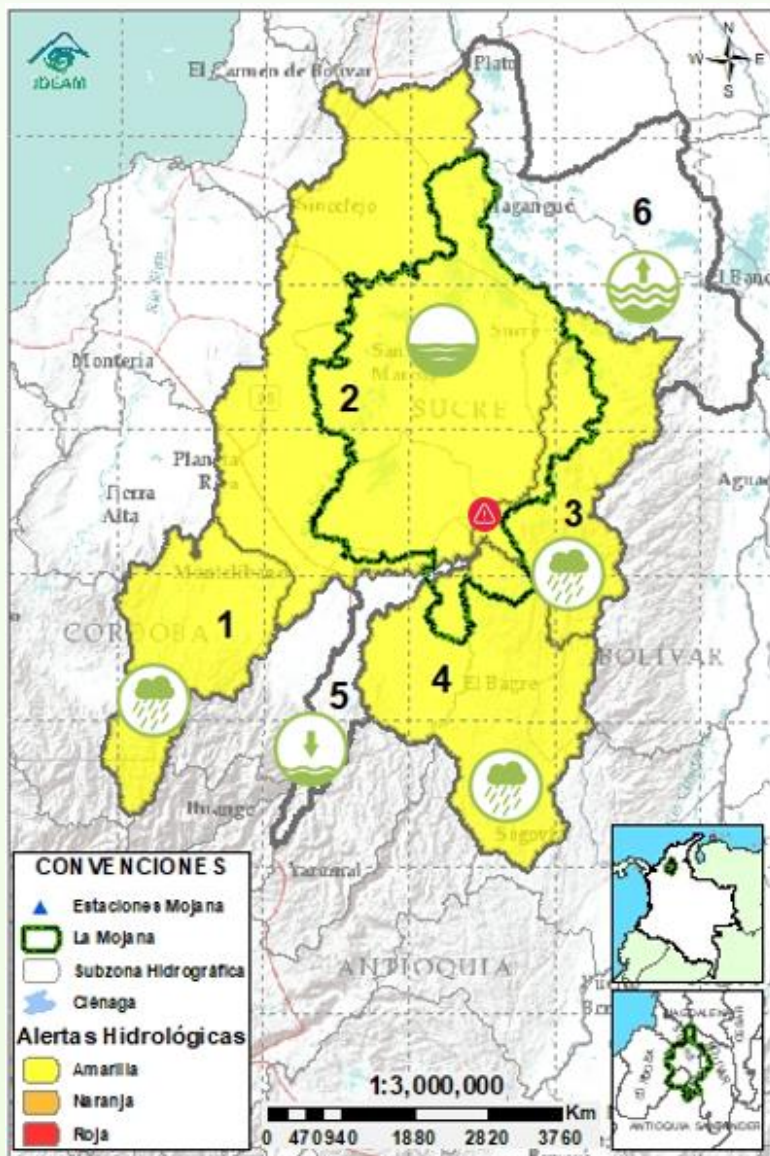
Condiciones hidrológicas antecedentes para el 19/10/2023

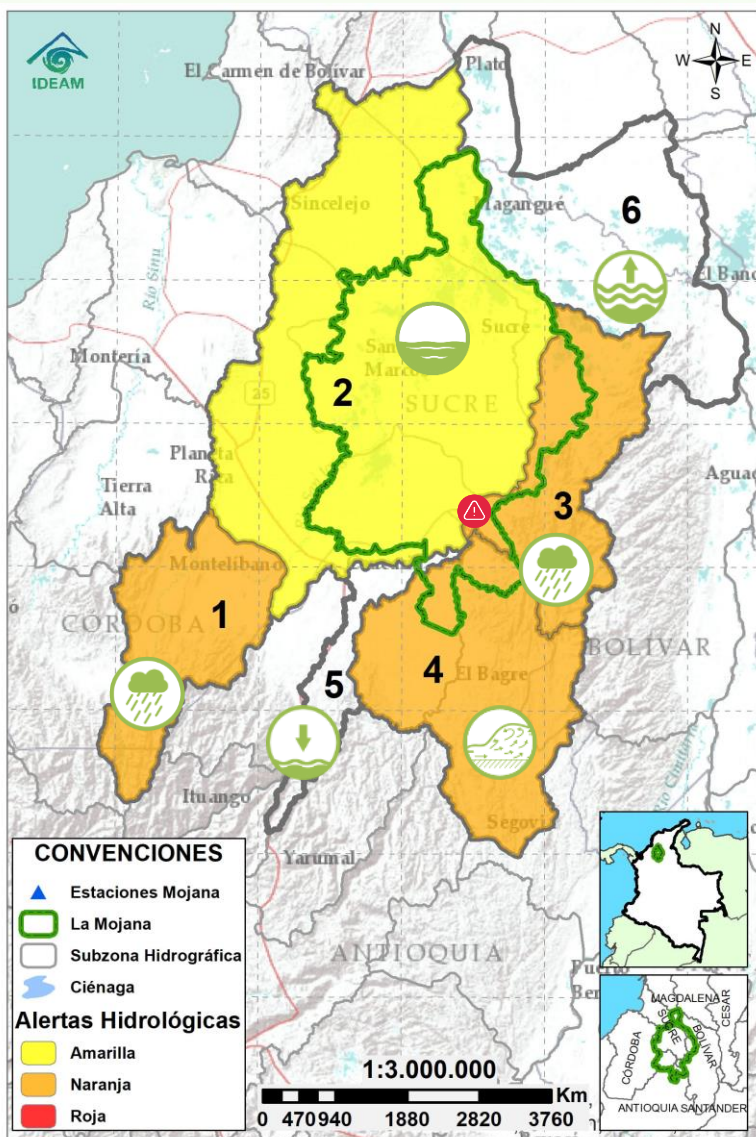
Descripción condiciones hidrológicas: se suben a alerta naranja: i) la cuenca del Bajo Nechí por la creciente súbita registrada en la quebrada La Oca, a la altura de Zaragoza (Antioquia). ii) La cuenca de los aportantes al río Cauca entre Nechí y Pinillos por la probabilidad de ascensos de nivel en el río Caribona entre los municipios de San Jacinto del Cauca y Montecristo. iii) El Alto San Jorge por la probabilidad de incrementos súbitos de nivel en el río San Jorge y sus afluentes. Por su parte, el Bajo San Jorge permanece en alerta amarilla por la persistencia de niveles altos y las afectaciones asociadas al ingreso del río Cauca por el rompedero Caregato. Finalmente, el Bajo Magdalena y el río Cauca entre Puerto Valdivia y Nechí permanecen sin alerta.

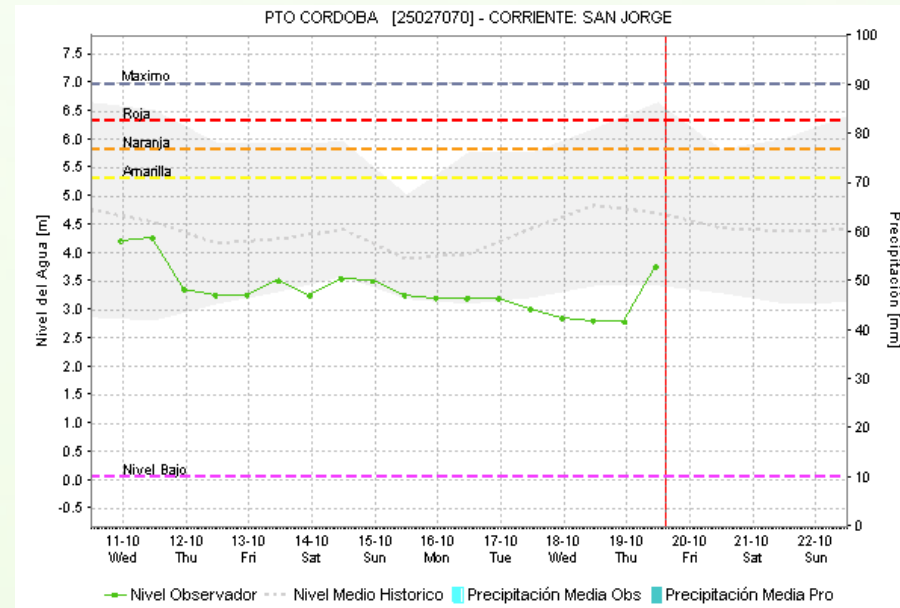
2.2.1 SUBZONA HIDROGRÁFICA DEL RÍO SAN JORGE CUENCA ALTA

Subzona hidrográfica	Alerta	Descripción
Cuenca alta del río San Jorge		Probabilidad de incrementos súbitos de nivel en el río San Jorge y sus afluentes: río San Pedro y río Uré.

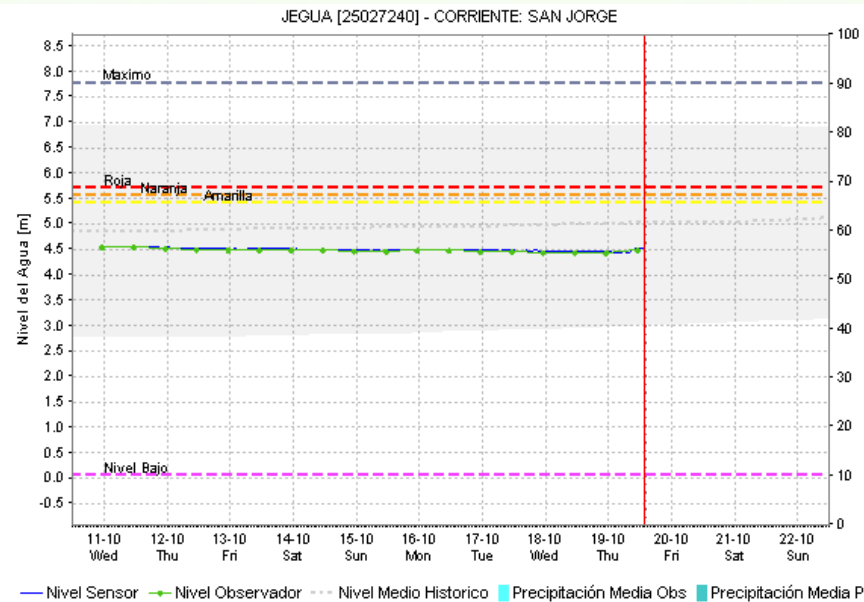
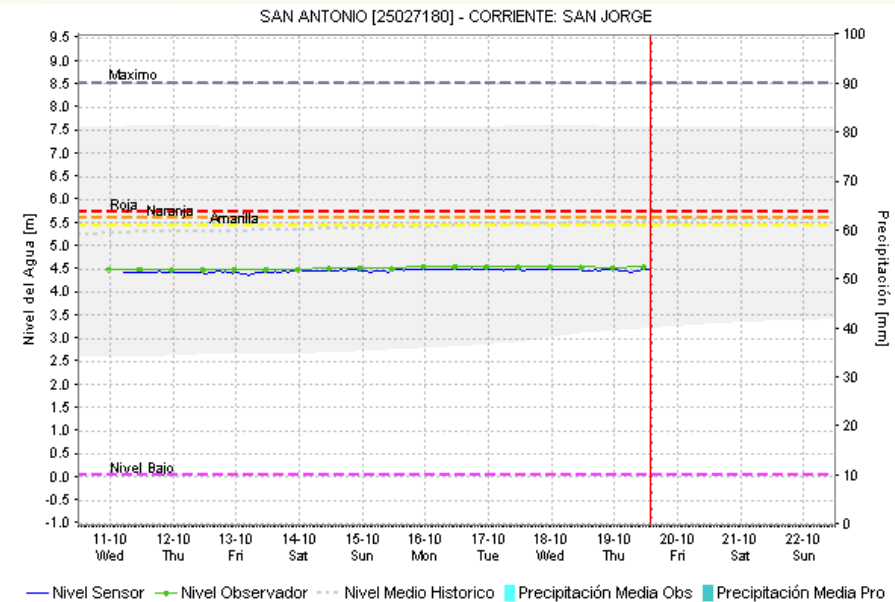
2.2.2 SUBZONA HIDROGRÁFICA DEL RÍO SAN JORGE CUENCA BAJA

Niveles altos con tendencia estable y persistencia de afectaciones debido al ingreso del Cauca por el rompedero Caregato.

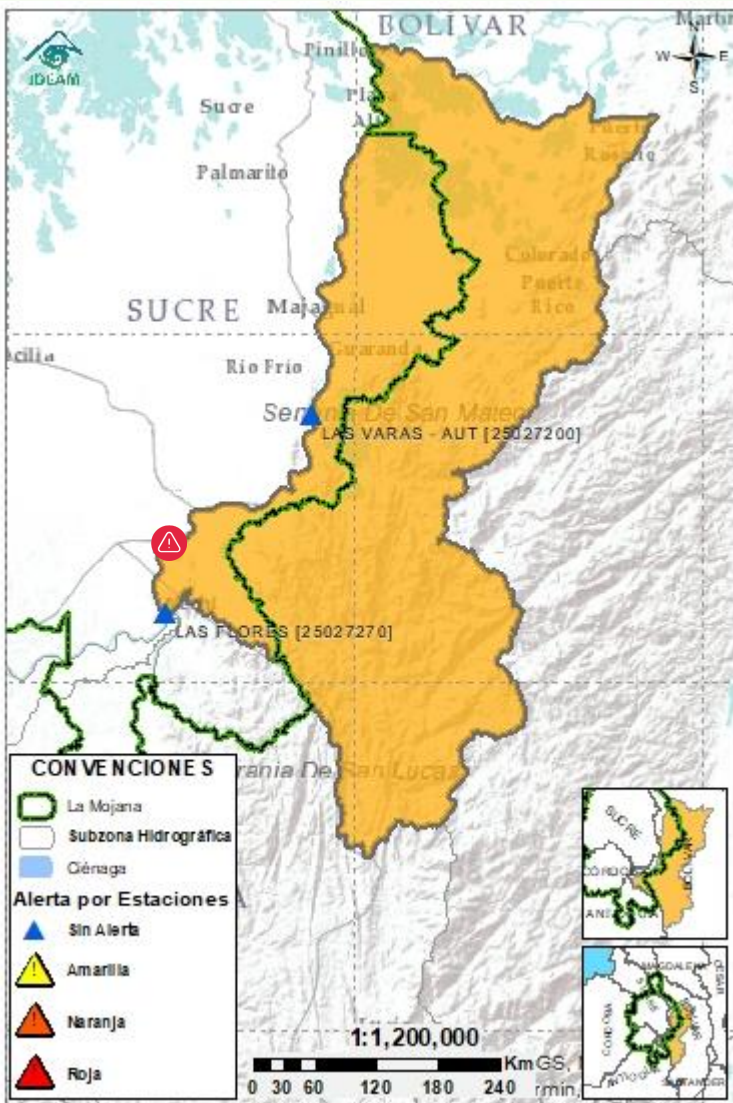
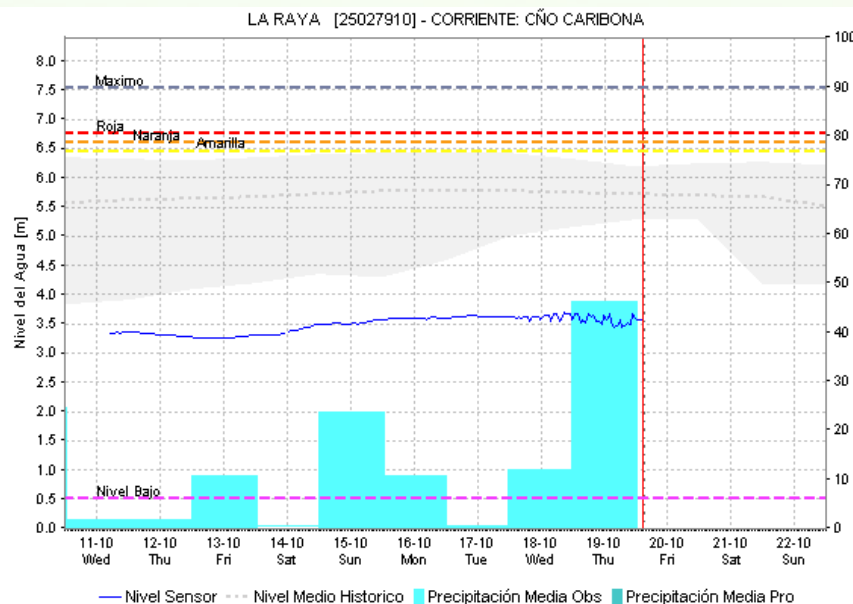
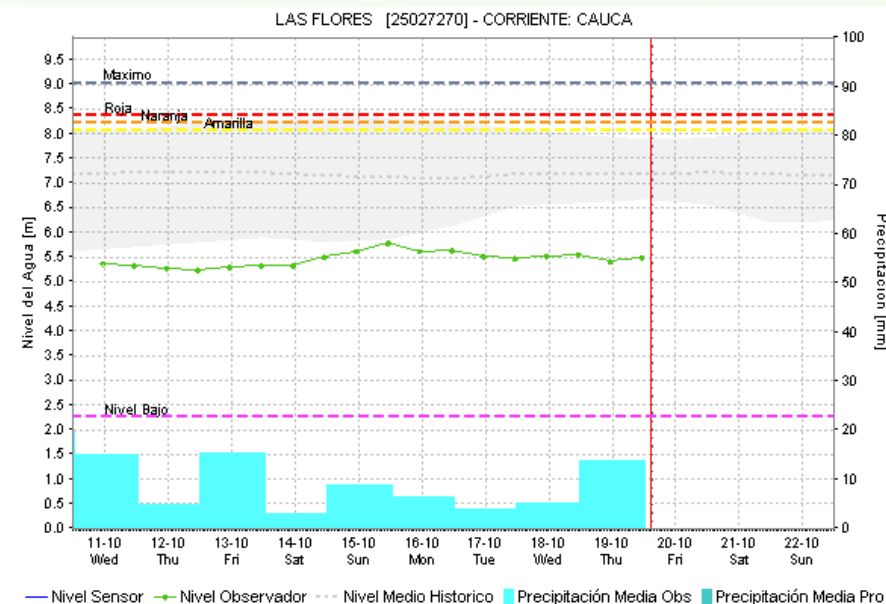
2.2.3 DIRECTOS AL BAJO CAUCA - CIÉNAGA LA RAYA ENTRE EL RÍO NECHÍ Y EL BRAZO DE LOBA

Probabilidad de ascensos de nivel en el río Caribona entre los municipios de San Jacinto del Cauca y Montecristo. Atenta vigilancia en los centros poblados de Regencia y Villa Uribe en Bolívar.

Alerta en el sector Caregato (San Jacinto del Cauca, Bolívar), por persistencia del ingreso del río Cauca hacia el Bajo San Jorge. Nota: rompimiento del dique marginal del río Cauca en el sector Caregato, generando ingreso de agua hacia el Bajo San Jorge (27/08/2021). Emergencia activa hasta la fecha.

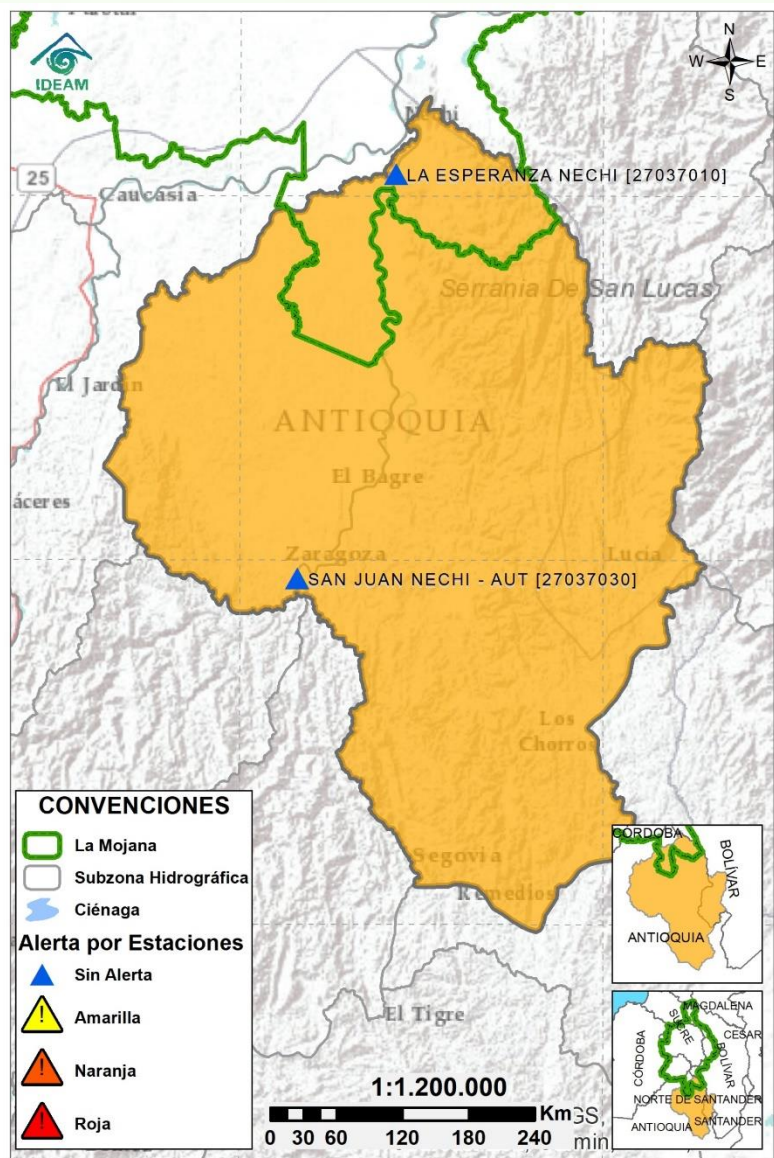
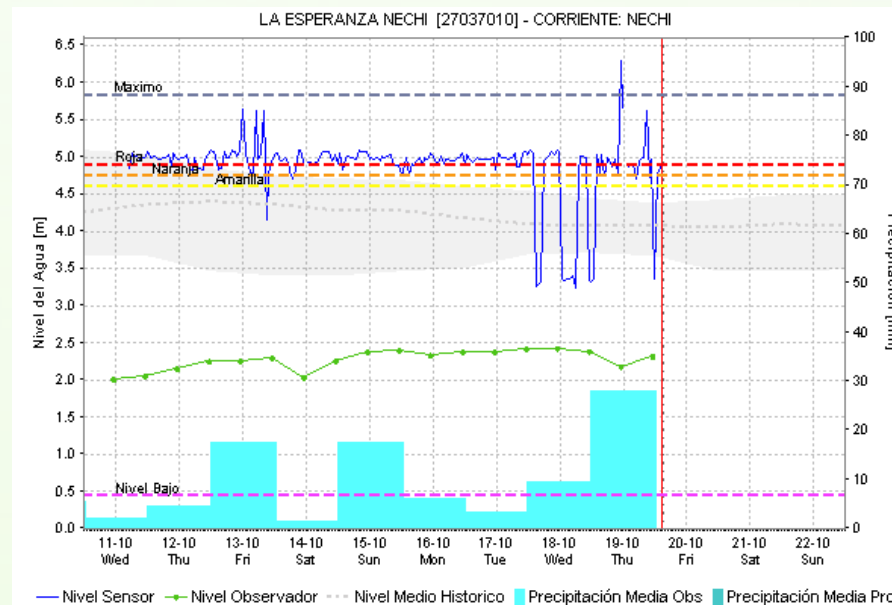
2.2.4 SUBZONA HIDROGRÁFICA DEL RÍO NECHÍ CUENCA BAJA

Creciente súbita en la quebrada La Oca, aportante del río Nechí a la altura de Zaragoza, Antioquia.

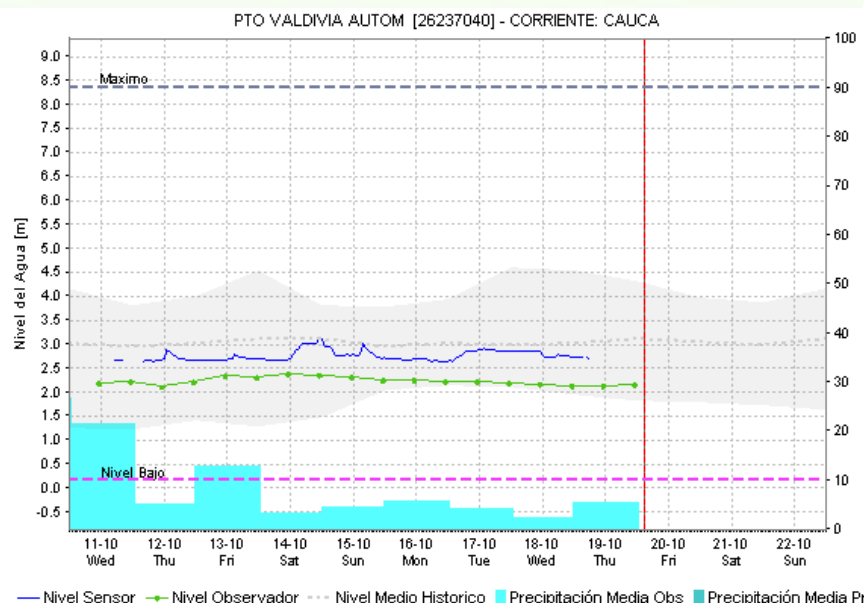
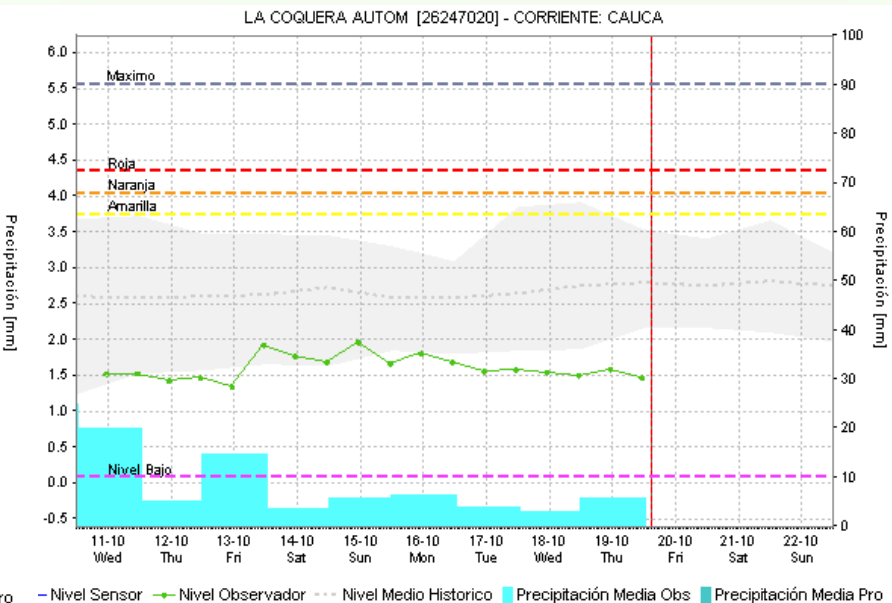
2.2.5 DIRECTOS AL CAUCA ENTRE PTO. VALDIVIA Y RÍO NECHÍ

Subzona hidrográfica	Alerta	Descripción
Directos al Cauca entre Puerto Valdivia y río Nechí	Sin alerta	Ligero descenso en los niveles del río Cauca.

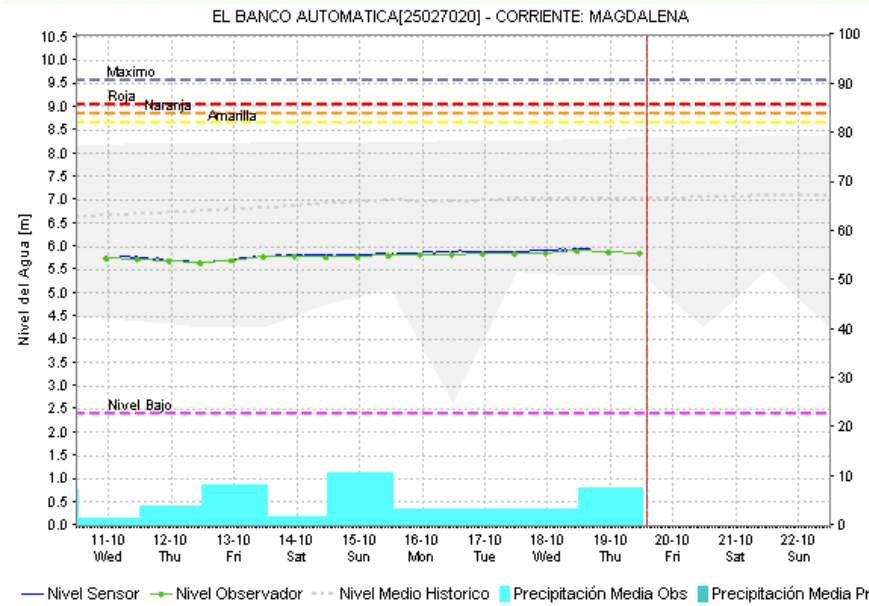
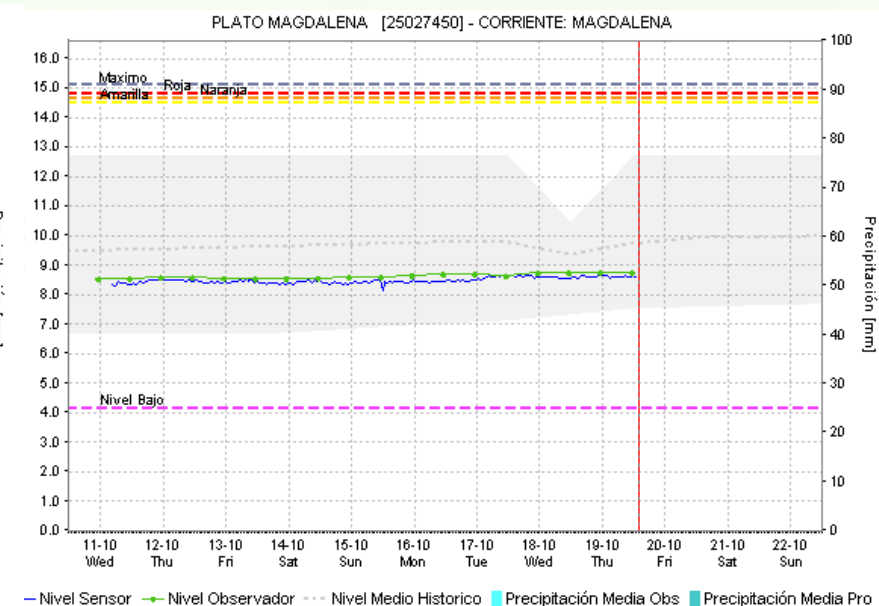
2.2.6 DIRECTOS AL BAJO MAGDALENA ENTRE EL BANCO Y EL PLATO

Subzona hidrográfica	Alerta	Descripción
Directos Bajo Magdalena entre el Banco y el Plato	Sin alerta	Ligeros ascensos de nivel en el Bajo Magdalena entre El Banco y El Plato, así como en el Brazo de Loba (municipios de Barranco de Loba, Pinillos, Magangué y Cicuco). Esta condición se mantendrá los próximos días.
