BOLETÍN HIDROMETEOROLÓGICO DE LA MOJANA

San Marcos, Sucre 23 de octubre de 2023
Hora de la actualización: 12:00 HLC

BOLETÍN No: 922

El Centro Regional de Pronóstico y Alertas Tempranas de la Mojana - CRPA La Mojana, busca fortalecer el sistema de alertas tempranas a través de un continuo monitoreo de las condiciones hidrometeorológicas, la generación de pronósticos meteorológicos y la difusión de alertas para la comunidad y los diferentes sectores productivos de la región.

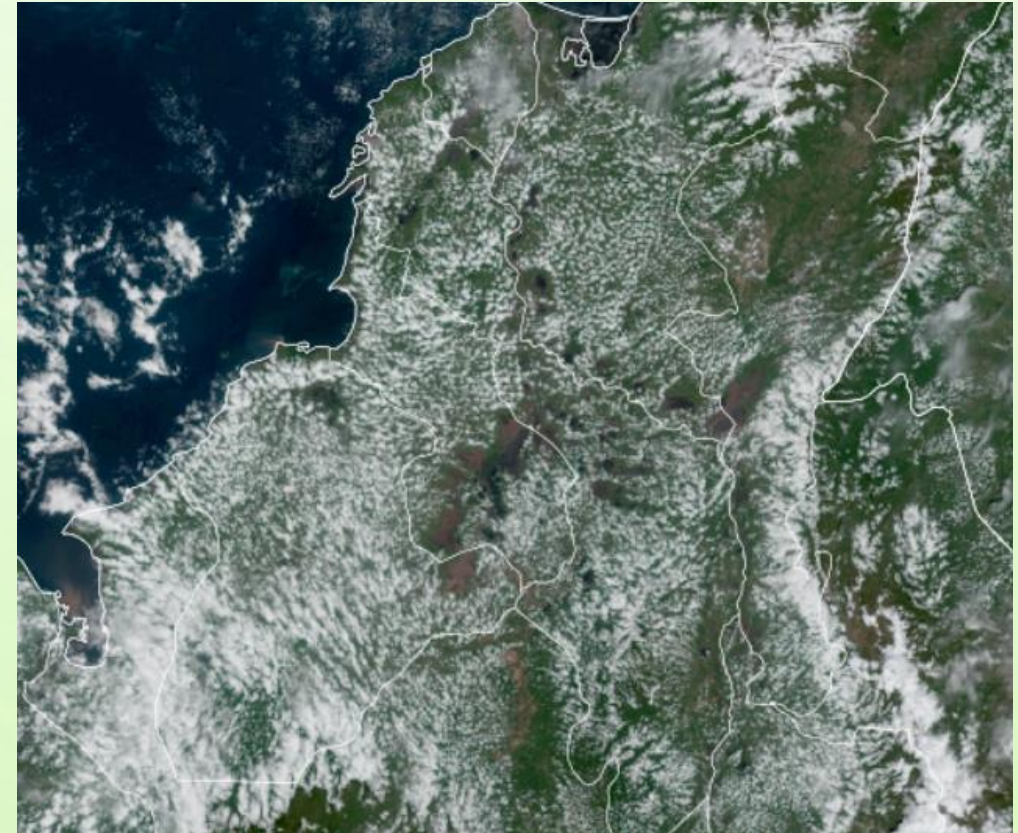
Imagen de satélite VIS 11:10 HLC
Fuente: NOAA

En las últimas horas se ha observado cielo parcialmente nublado.

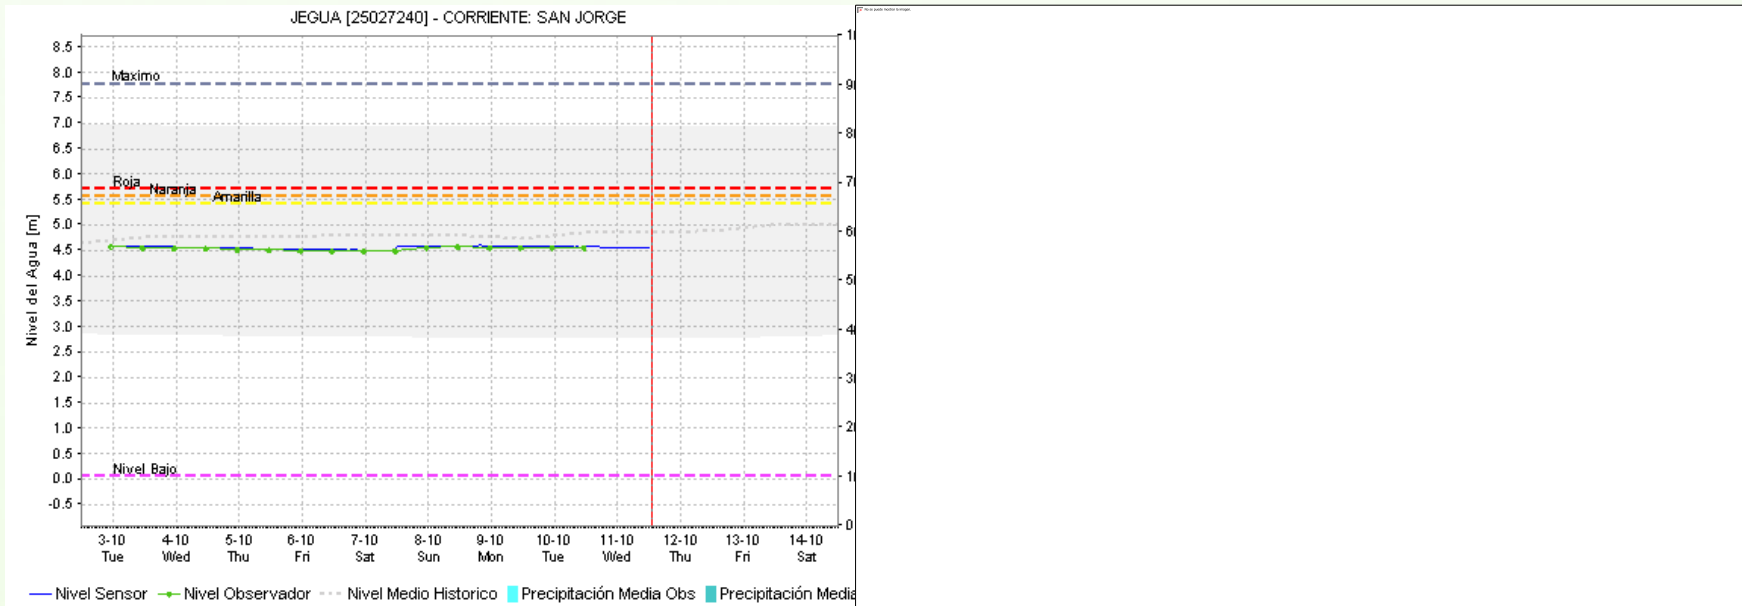
Subzona hidrográfica	Alerta	Descripción
Cuenca baja del río San Jorge

Persistencia de sectores afectados debido al ingreso del Cauca por el rompedero Caregato.
