# BOLETÍN HIDROMETEOROLÓGICO DE LA MOJANA

San Marcos, Sucre 8 de noviembre de 2023  
Hora de la actualización: 12:00 HLC

**BOLETÍN No: 933**

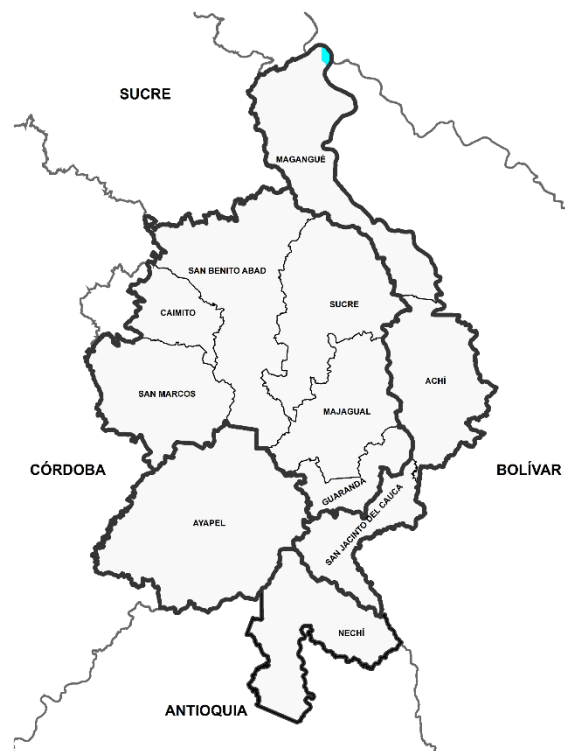
Precipitación acumulada  
07/01/2023 (07:00) – 08/11/2023 (07:00).  
Fuente: IDEAM

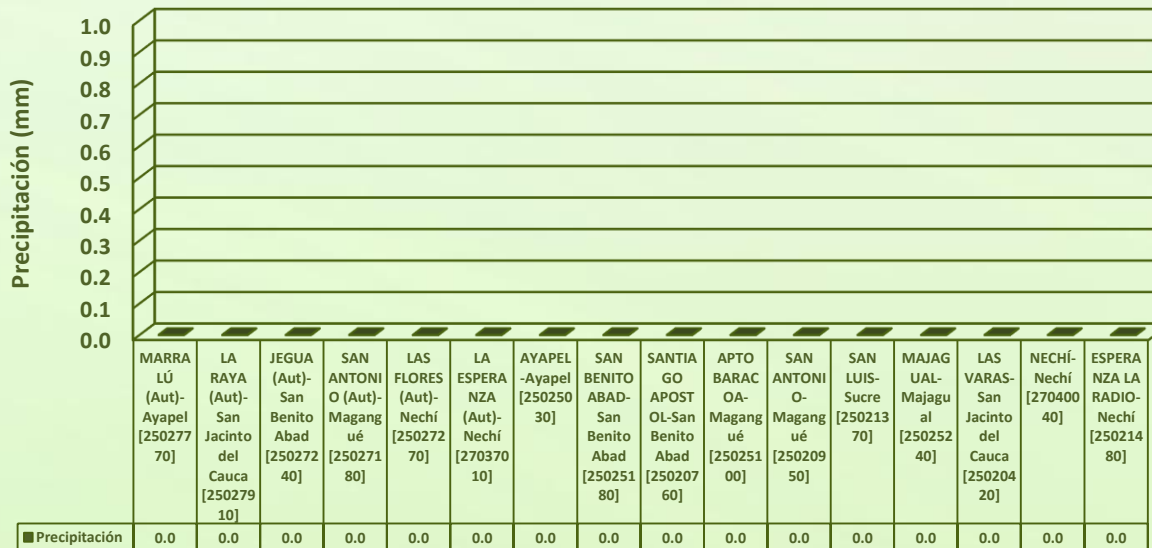
## Lluvia Registrada el 07 Noviembre de 2023

**Precipitación:** no se presentaron lluvias.

**Temperatura:** se registró una temperatura máxima de 32,8°C el día 07 de noviembre en el municipio de Ayapel y una mínima de 24,7°C en la madrugada del 08 de noviembre en el municipio de Magangué.

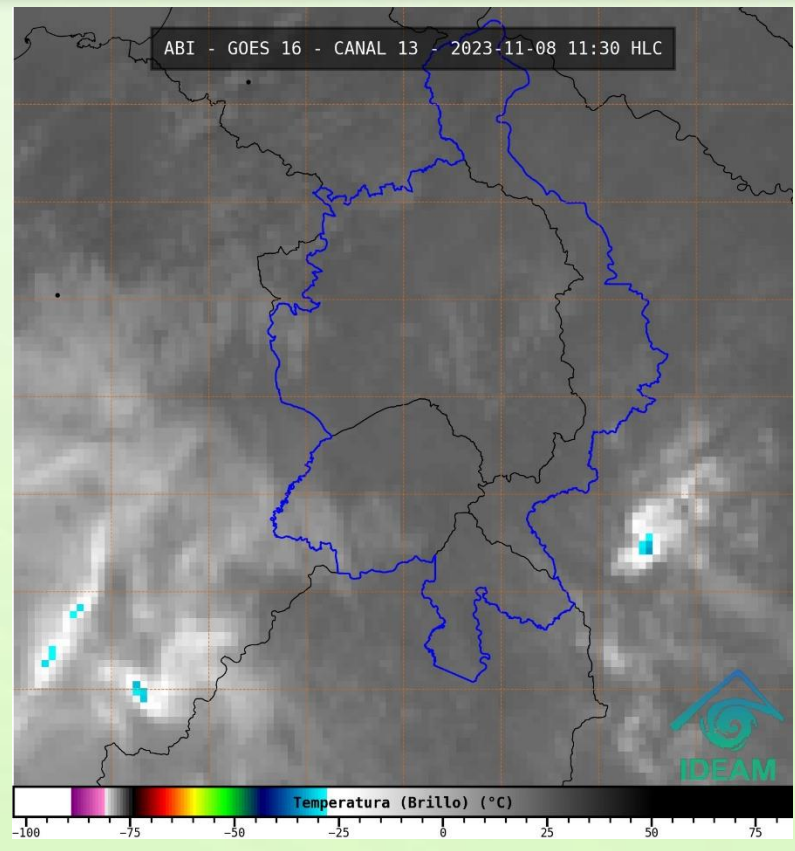
Imagen de satélite IR 10:10 HLC  
Fuente: IDEAM

En las últimas horas se ha observado cielo mayormente nublado y sin llluvias.

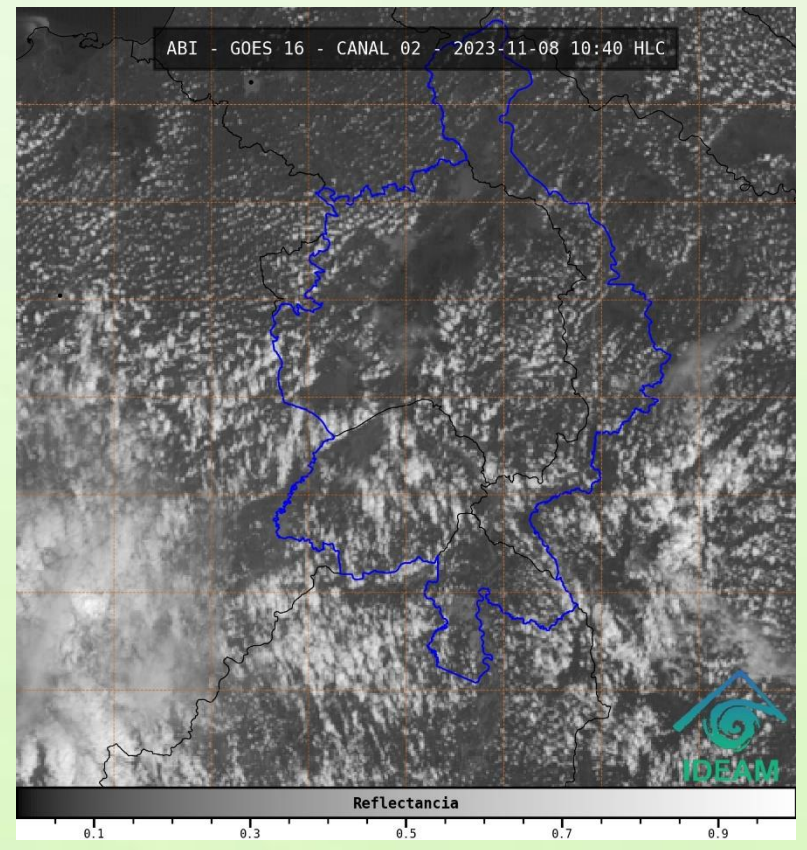
Imagen de satélite VIS 10:40 HLC  
Fuente: IDEAM

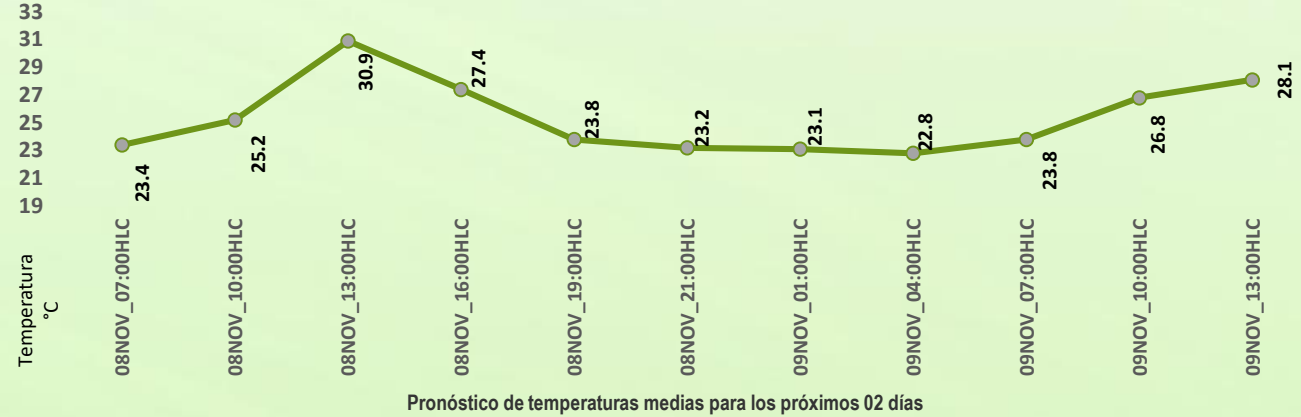
Día	Jornada	Temperatura Máxima	Nubosidad	Tipo de Precipitación	Probabilidad de Lluvia(%)
8 DE NOVIEMBRE DE 2023	Tarde	33°C	Parcialmente nublado	Sin lluvias	30%
	Noche	25°C	Nublado	Lluvias dispersas	70%

## PRONÓSTICO PARA EL MIÉRCOLES 08 DE NOVIEMBRE

**Precipitación:** se prevé una tarde seca y para la noche y madrugada se pronostican lluvias por sectores en zonas de los municipios de Nechí, Ayapel, San Jacinto del Cauca y Guaranda.

**Temperatura:** las temperaturas máximas oscilarán entre los 31°C y 33°C y las mínimas entre los 23°C y 25°C. Las sensaciones térmicas máximas estimadas oscilarán entre los 32°C y 36°C.

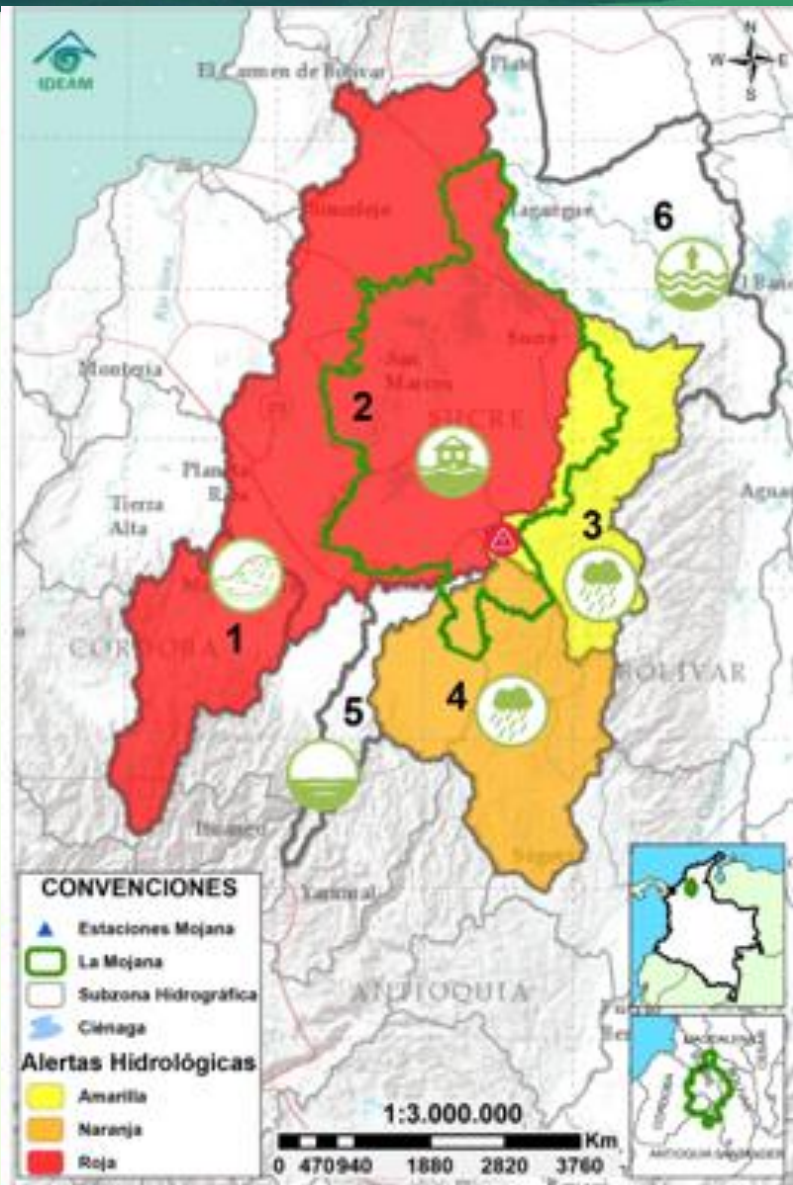
## 2.1 CONDICIONES HIDROLÓGICAS ANTECEDENTES

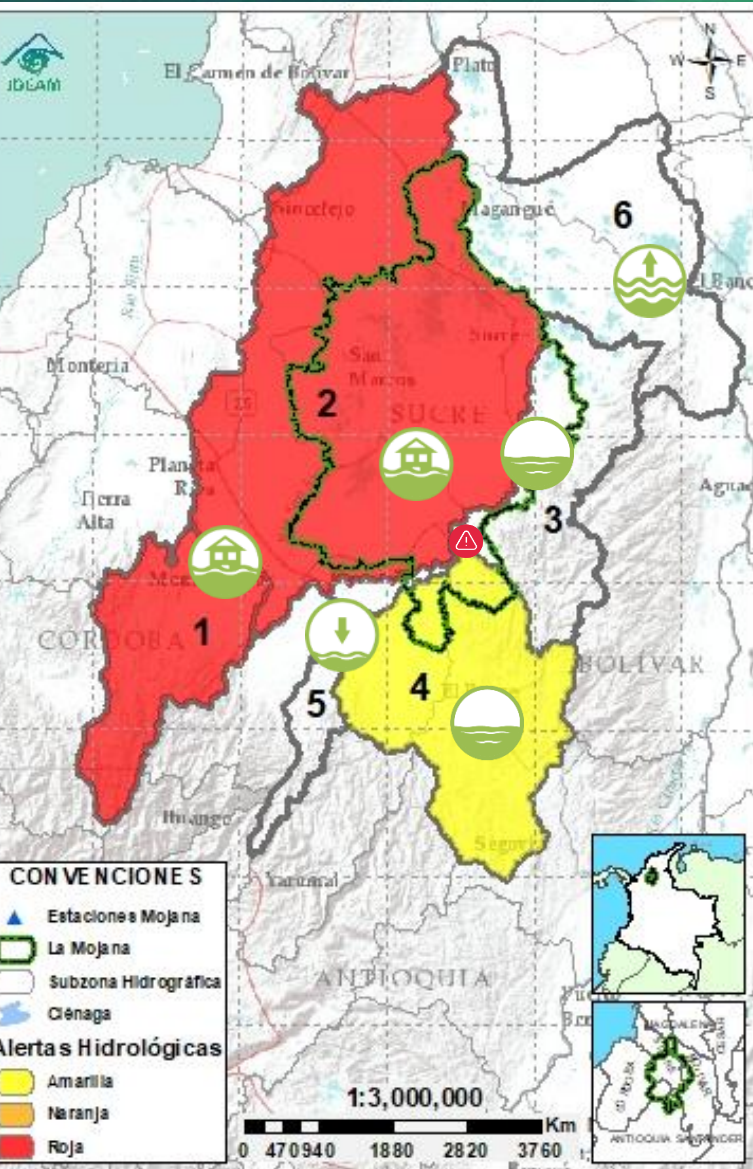
## 2.2 CONDICIONES HIDROLÓGICAS ACTUALES

**Descripción condiciones hidrológicas:** se tiene en alerta roja toda la cuenca del río San Jorge, debido a los altos niveles, además de las afectaciones registradas en los municipios de Guaranda y San Benito Abad debido al ascenso de niveles en el sistema de caños y ciénagas que tienen conexión con el río Cauca, condición que se mantendrá durante los próximos días. Por su parte se baja a alerta amarilla la cuenca del Bajo Nechí, ante a la estabilización de niveles, tanto en su cauce principal como en sus aportantes, condición que persistirá en el transcurso del día.

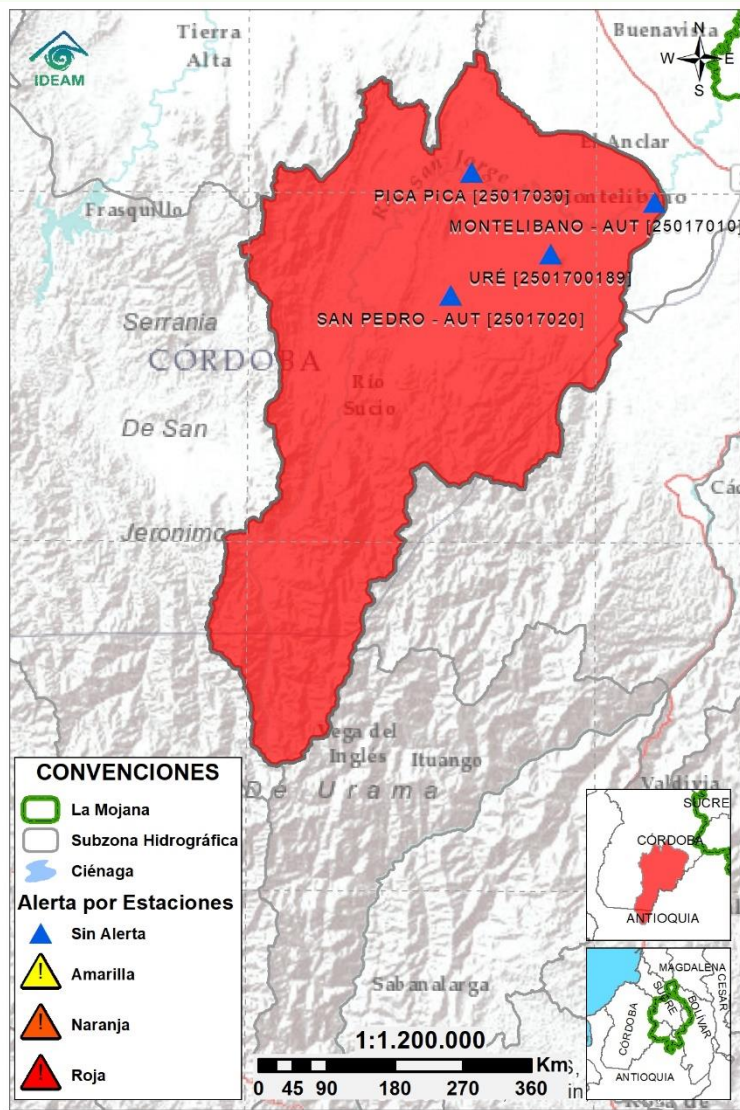
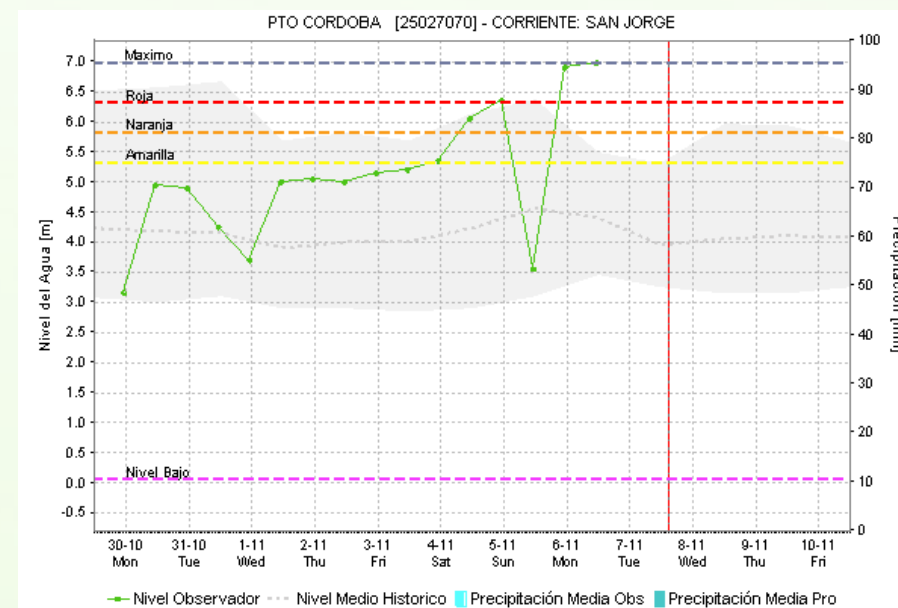
## 2.2.1 SUBZONA HIDROGRÁFICA DEL RÍO SAN JORGE CUENCA ALTA

Subzona hidrográfica	Alerta	Descripción
Cuenca alta del río San Jorge		Afectaciones debido a la creciente súbita en el río San Jorge a la altura de Montelibano, condición que se verá reflejada aguas abajo los próximos días.

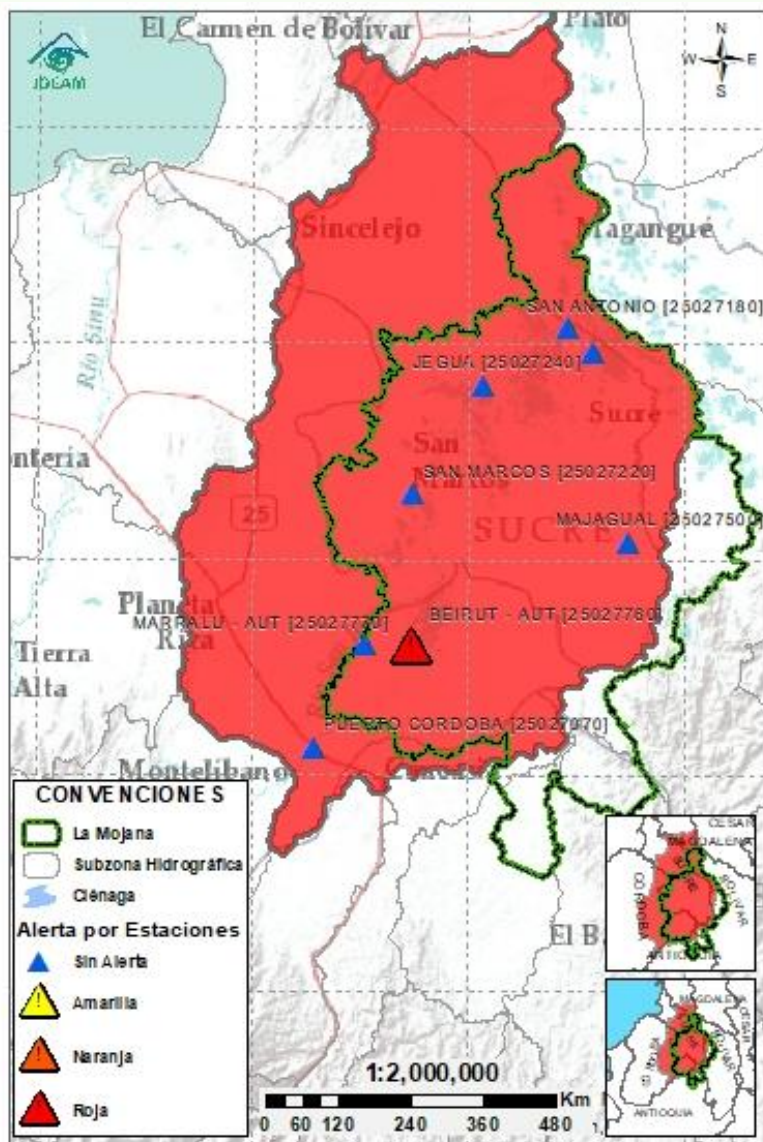
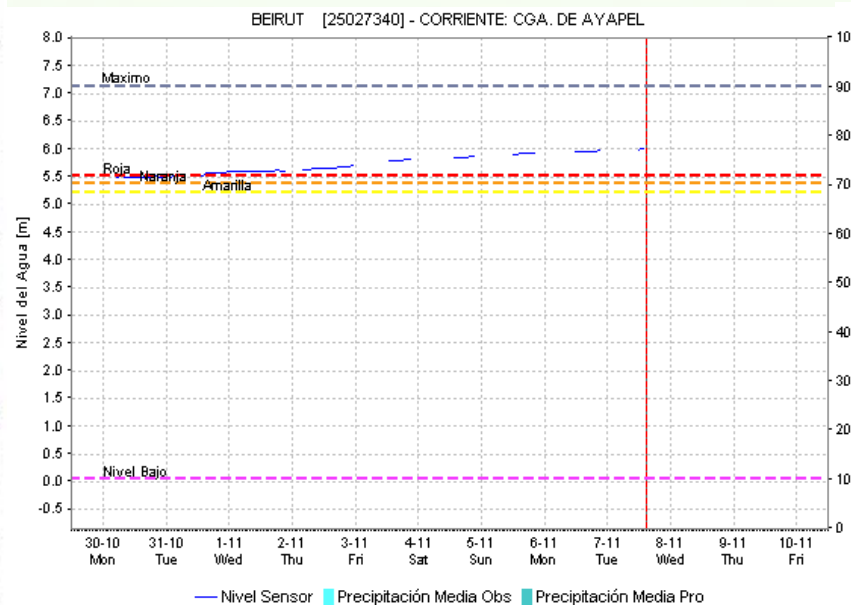
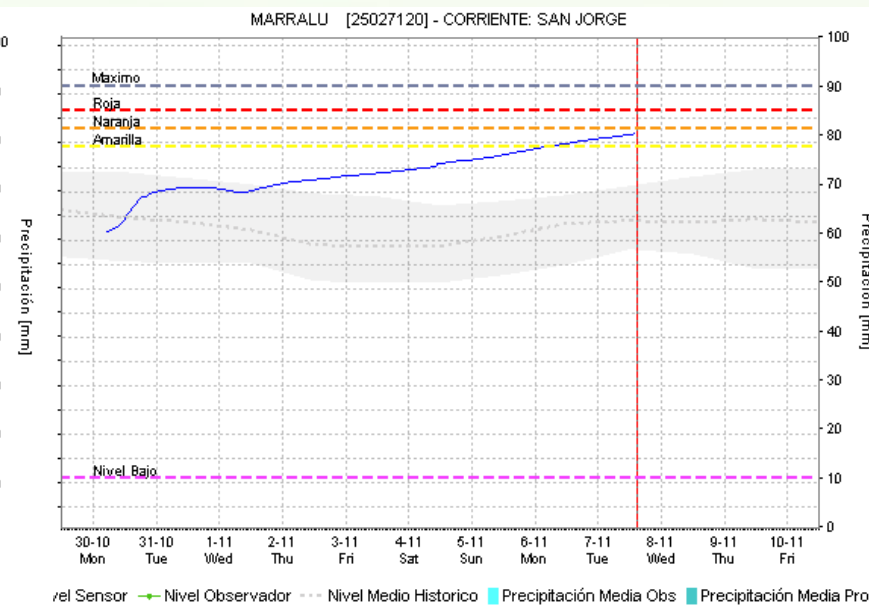
## 2.2.2 SUBZONA HIDROGRÁFICA DEL RÍO SAN JORGE CUENCA BAJA

Subzona hidrográfica	Alerta	Descripción
Cuenca baja del río San Jorge		Afectaciones en los municipios de Guaranda y San Benito Abad, además de niveles altos en la ciénaga de Ayapel. Se prevé que esta condición se mantenga los próximos días.

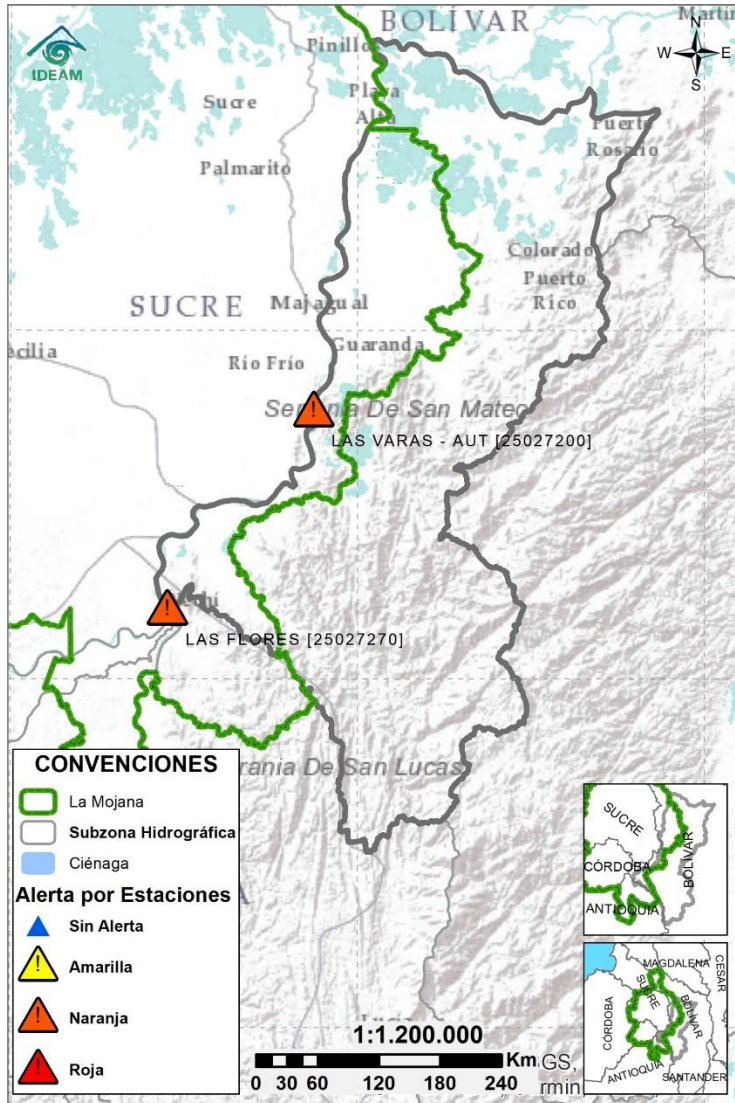
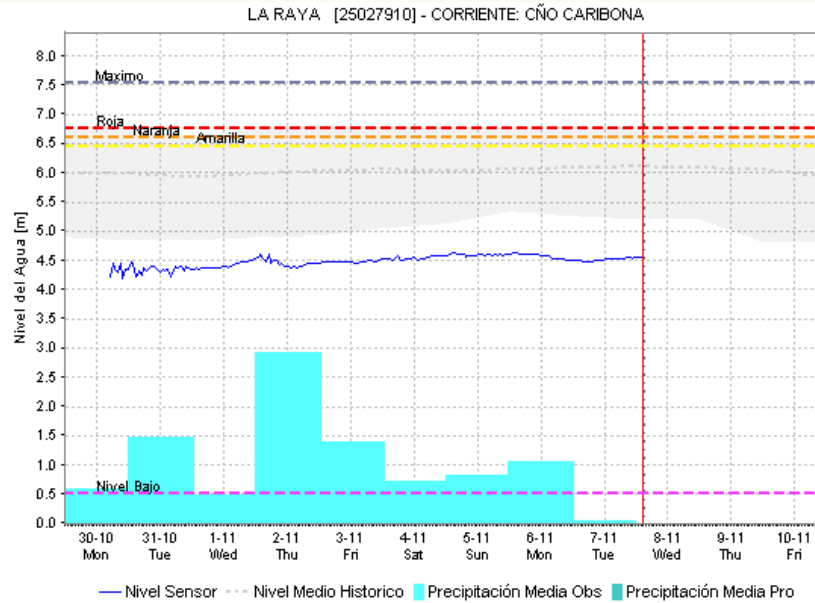
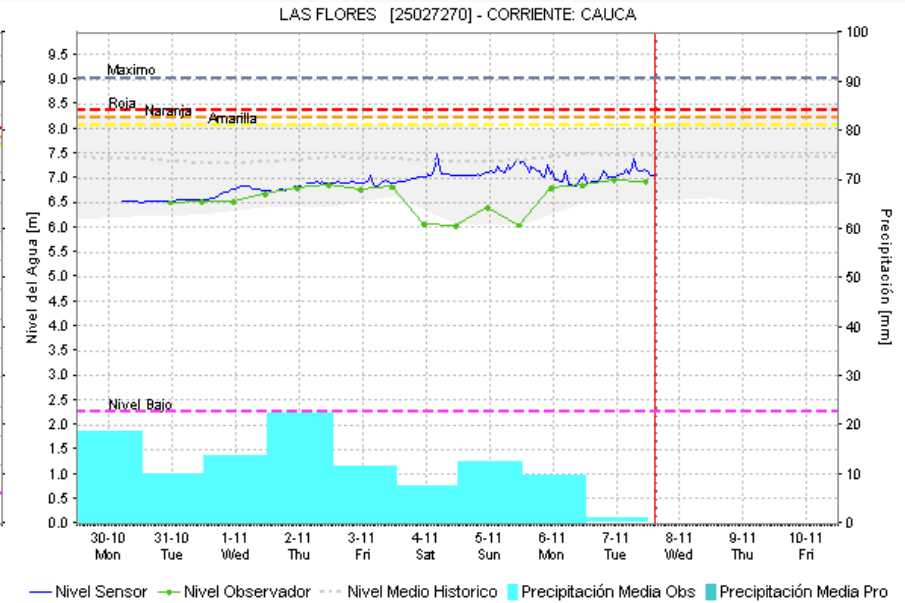
## 2.2.3 DIRECTOS AL BAJO CAUCA - CIÉNAGA LA RAYA ENTRE EL RÍO NECHÍ Y EL BRAZO DE LOBA

Estabilización de niveles del río Cauca, se prevé condición similar en sus afluentes.

Alerta en el sector Caregato (San Jacinto del Cauca, Bolívar), por persistencia del ingreso del río Cauca hacia el Bajo San Jorge. <b>Nota:</b> rompimiento del dique marginal del río Cauca en el sector Caregato, generando ingreso de agua hacia el Bajo San Jorge (27/08/2021). Emergencia activa hasta la fecha.

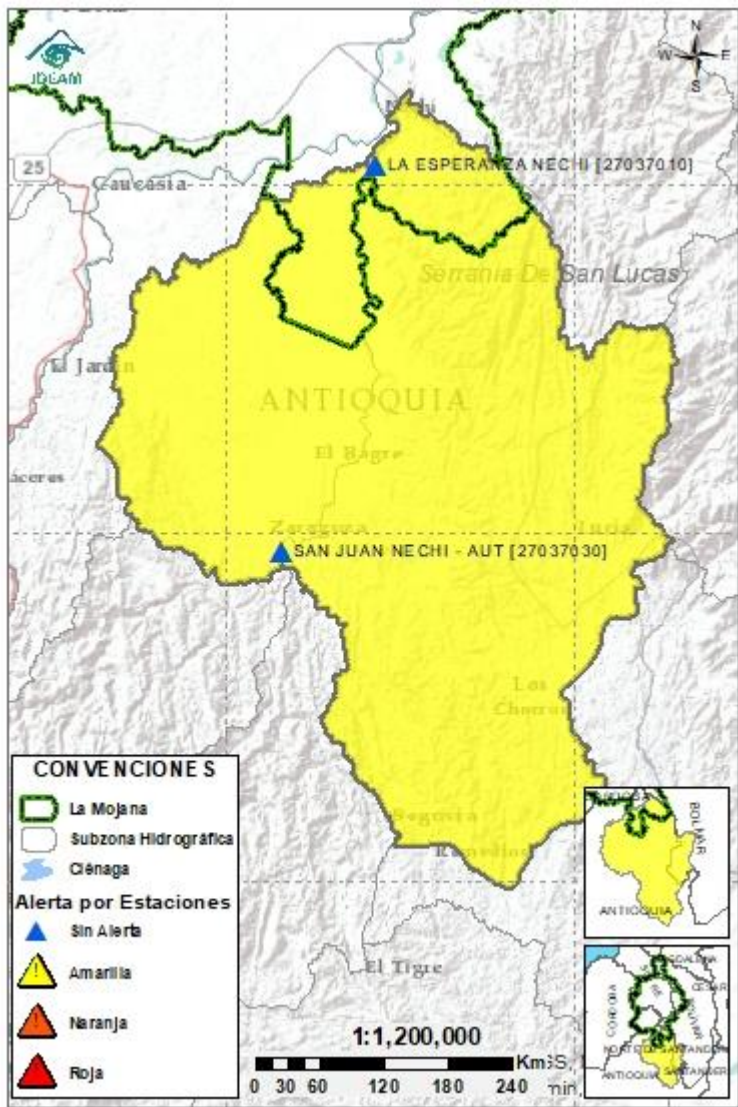
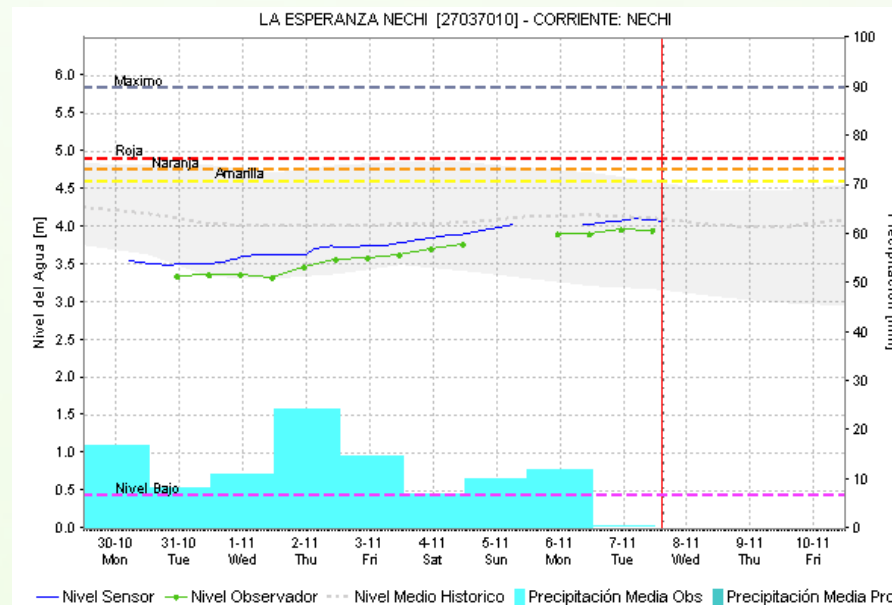
## 2.2.4 SUBZONA HIDROGRÁFICA DEL RÍO NECHÍ CUENCA BAJA

Estabilización de niveles del río Nechí y sus principales afluentes, condición que prevé se mantendrá durante el día.

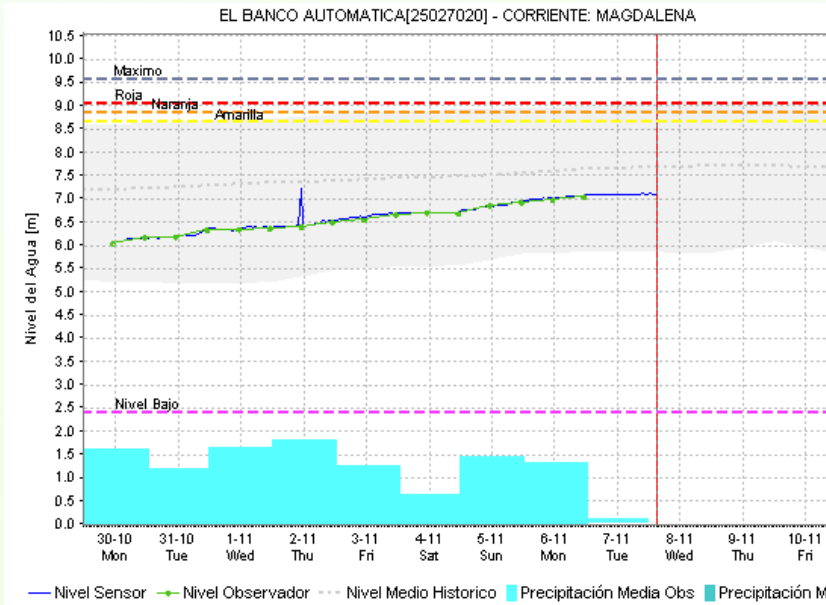
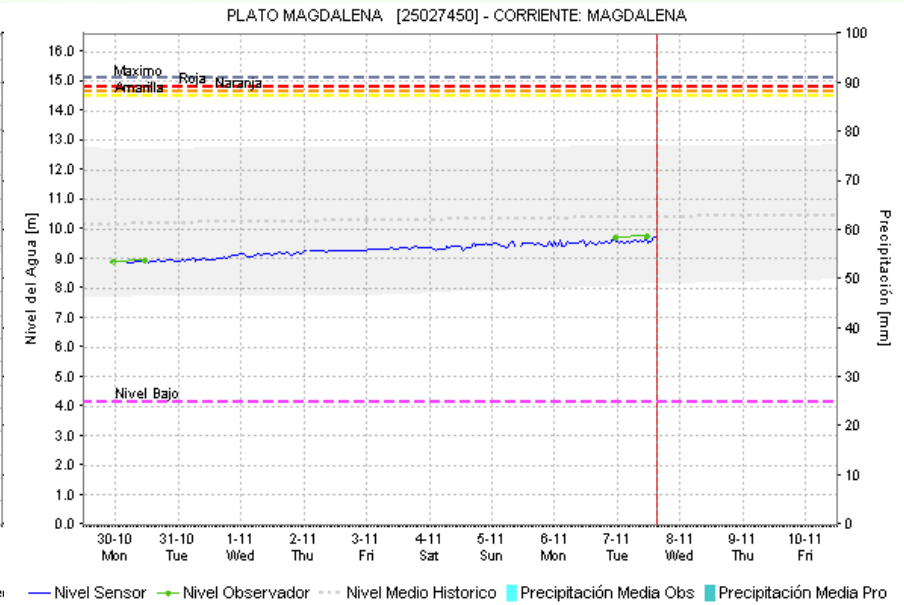
## 2.2.6 DIRECTOS AL BAJO MAGDALENA ENTRE EL BANCO Y EL PLATO

Subzona hidrográfica	Alerta	Descripción
Directos Bajo Magdalena entre el Banco y el Plato	Sin alerta	Ascenso de nivel en el Bajo Magdalena, incluyendo los brazos de Loba (municipios de Barranco de Loba, Pinillos, Magangué y Cicuco) y Mompós (Mompós, San Zenón, Talaigua Nuevo, Santa Ana y Santa Bárbara de Pinto), se prevé se establezca los próximos días.
