# LA MOJANA

## BOLETÍN HIDROMETEOROLÓGICO

**BOLETIN No: 153-026**

**Programa Estratégico de transformación de la Ecorregión de La Mojana**

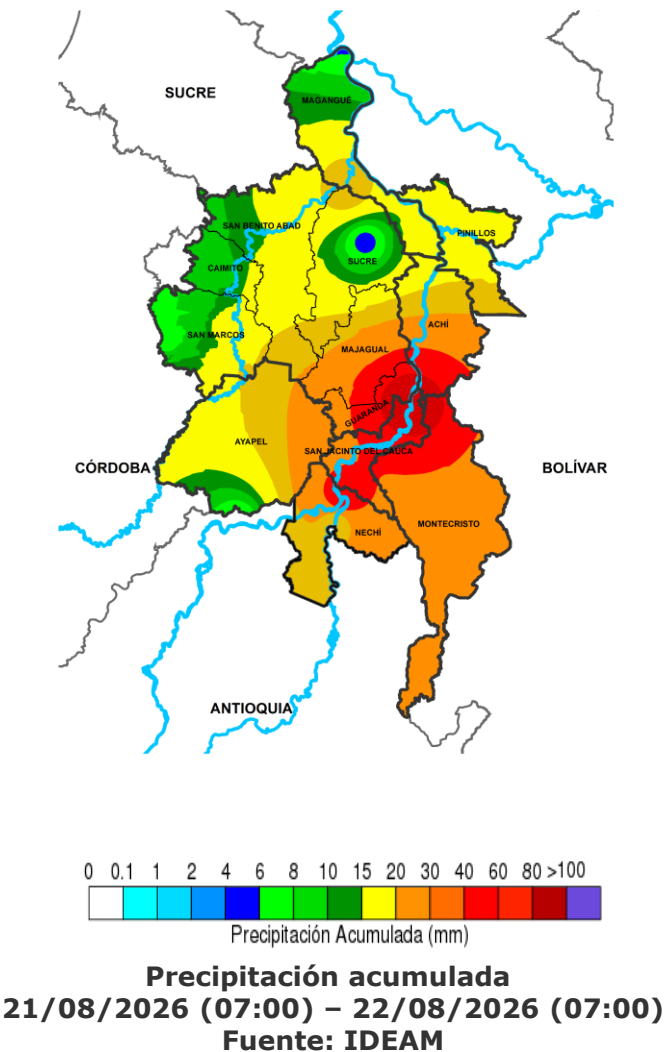
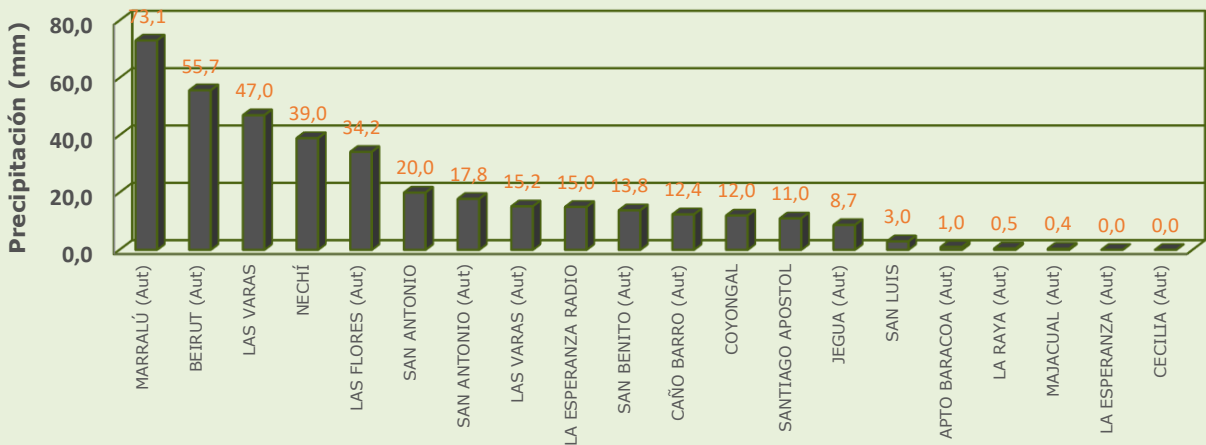
Lluvia registrada el 21 agosto de 2026

**Precipitación:** predominaron las condiciones secas durante la jornada diurna, y en la noche se presentaron lluvias de diversa intensidad extendidas sobre toda la región, las más abundantes se registraron sobre Ayapel, Nechí y San Jacinto del Cauca.

**Temperatura:** se registró una temperatura máxima de 37°C el 21 de agosto en el municipio de San Benito Abad y una mínima de 26.8°C en la madrugada del 22 de agosto en el municipio de Magangué.

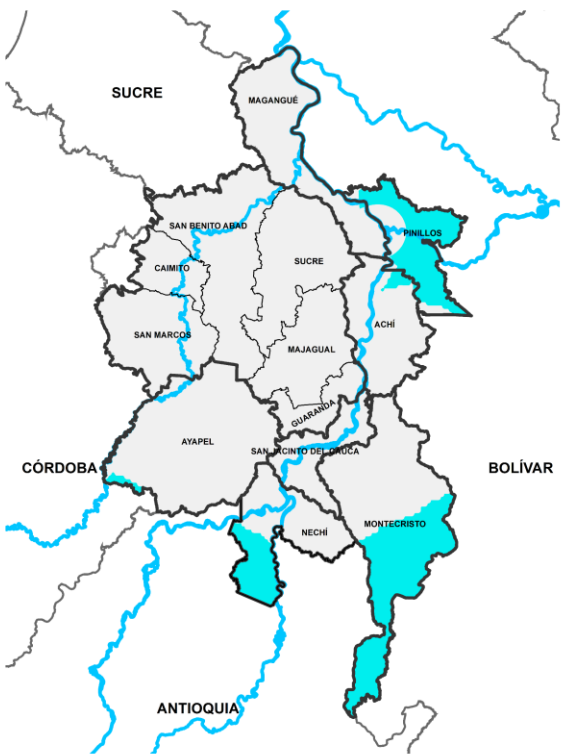
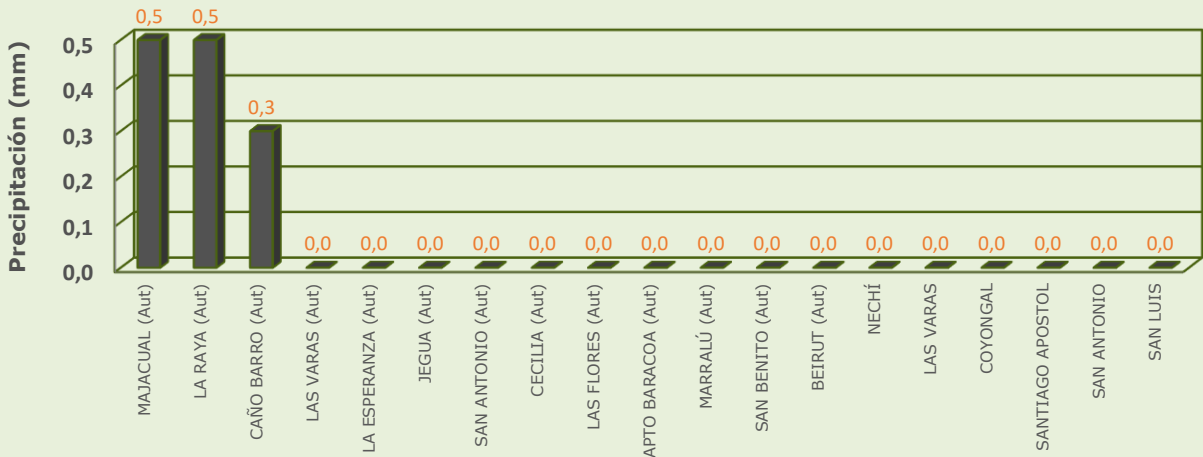
**Lluvia registrada el 22 agosto de 2026**

0 0,1 1 2 4 6 8 10 15 20 30 40 60 80 >100  
Precipitación Acumulada (mm)  
**Precipitación acumulada**  
**22/08/2026 (07:00) – 23/08/2026 (07:00)**  
**Fuente: IDEAM**

**Precipitación:** predominaron las condiciones secas de forma generalizada en La Mojana en las jornadas diurnas y nocturnas.

**Temperatura:** se registró una temperatura máxima de 35.4°C el 22 de agosto en el municipio de Magangué y una mínima de 25.8°C en la madrugada del 23 de agosto en el municipio de Magangué.

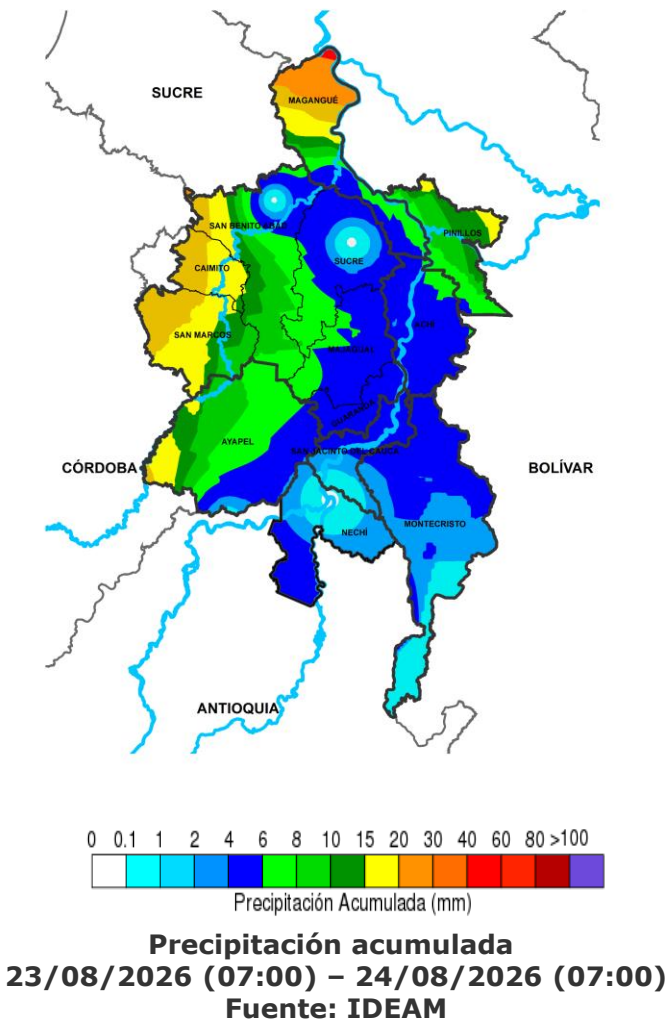
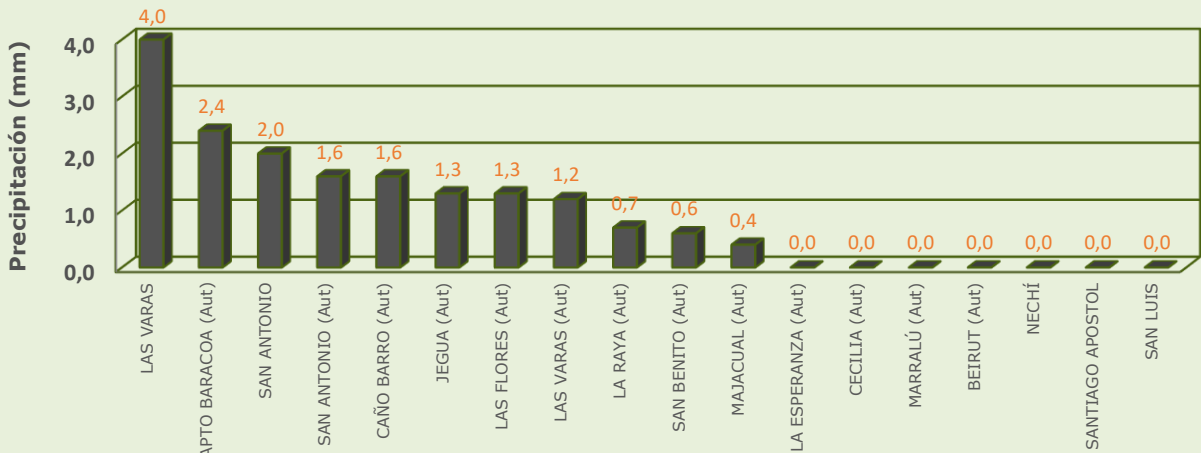
Lluvia registrada el 23 agosto de 2026

**Precipitación:** tuvimos condiciones secas de forma generalizada en la jornada diurna, y en la noche se presentaron lluvias ligeras dispersas sobre La Mojana.

**Temperatura:** se registró una temperatura máxima de 36.1°C el 23 de agosto en el municipio de Magangué y una mínima de 24.3°C en la madrugada del 24 de agosto en el municipio de San Benit Abad.

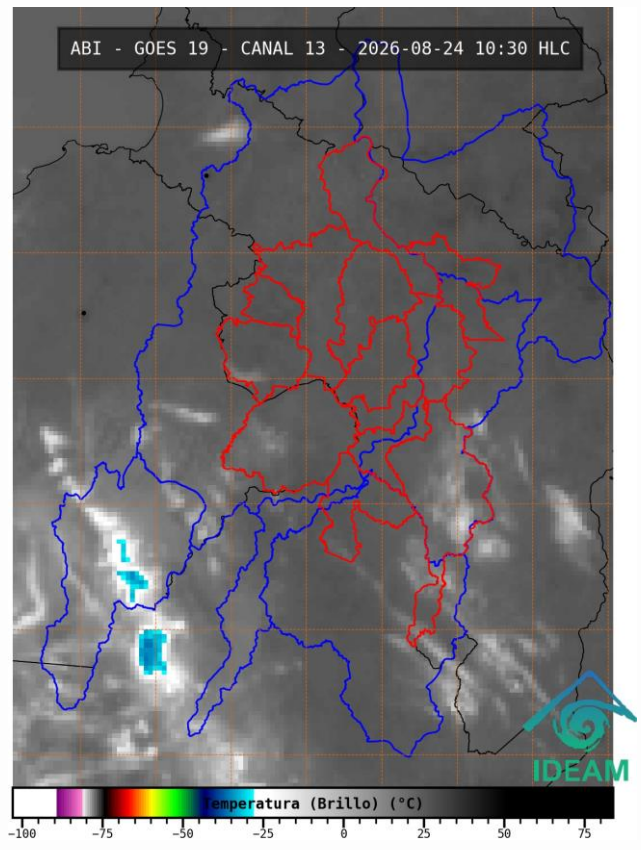
Imagen de satélite IR 10:30 HLC  
Fuente: IDEAM

En las últimas hemos tenido cielo parcialmente nublado y tiempo seco

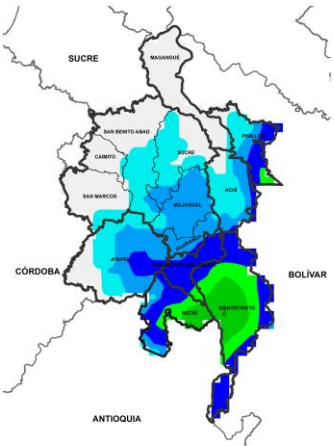
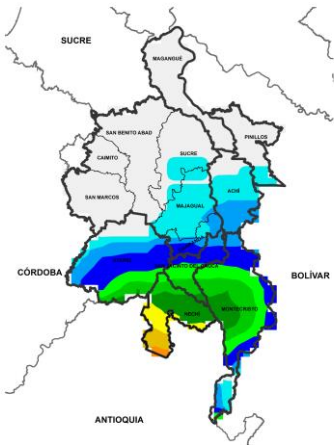
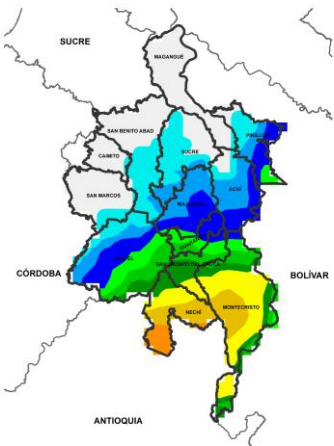
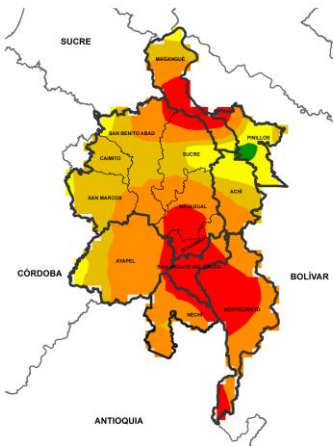
NOCHE DEL 24 DE AGOSTO

MADRUGADA DEL 25 DE AGOSTO

ACUMULADO DEL 24 AL 25 DE AGOSTO

ACUMULADO DEL 25 AL 26 DE AGOSTO

**Precipitación:** tarde sin lluvias y variaciones de nubosidad. Para la jornada nocturna se prevén lluvias ligeras extendidas de forma generalizada en La Mojana con mayor incidencia sobre Guaranda, San Jacinto del Cauca y Nechí.

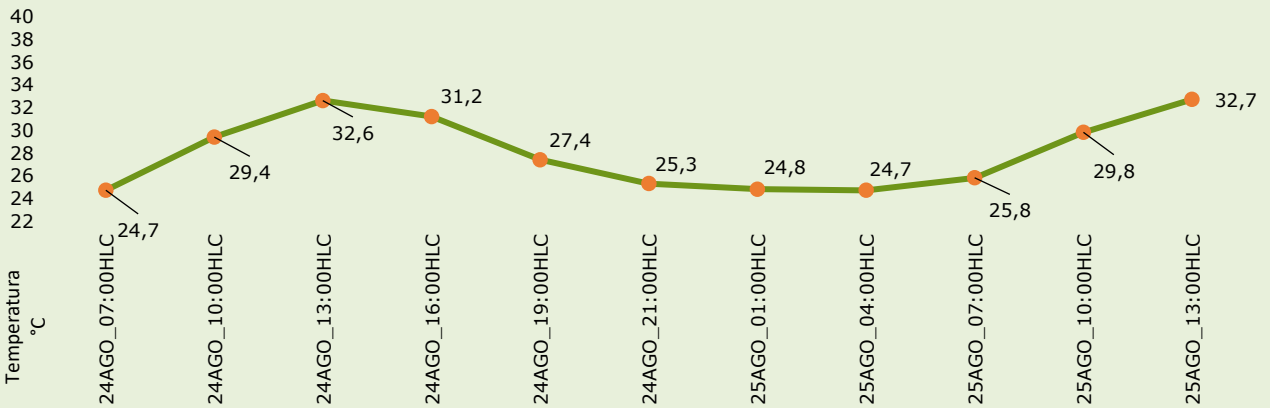
Pronóstico de temperaturas medias para los próximos 02 días

**Temperatura:** En general, las temperaturas máximas oscilarán entre los 32°C y 35°C. Las mínimas estarán entre 24°C y 25°C.

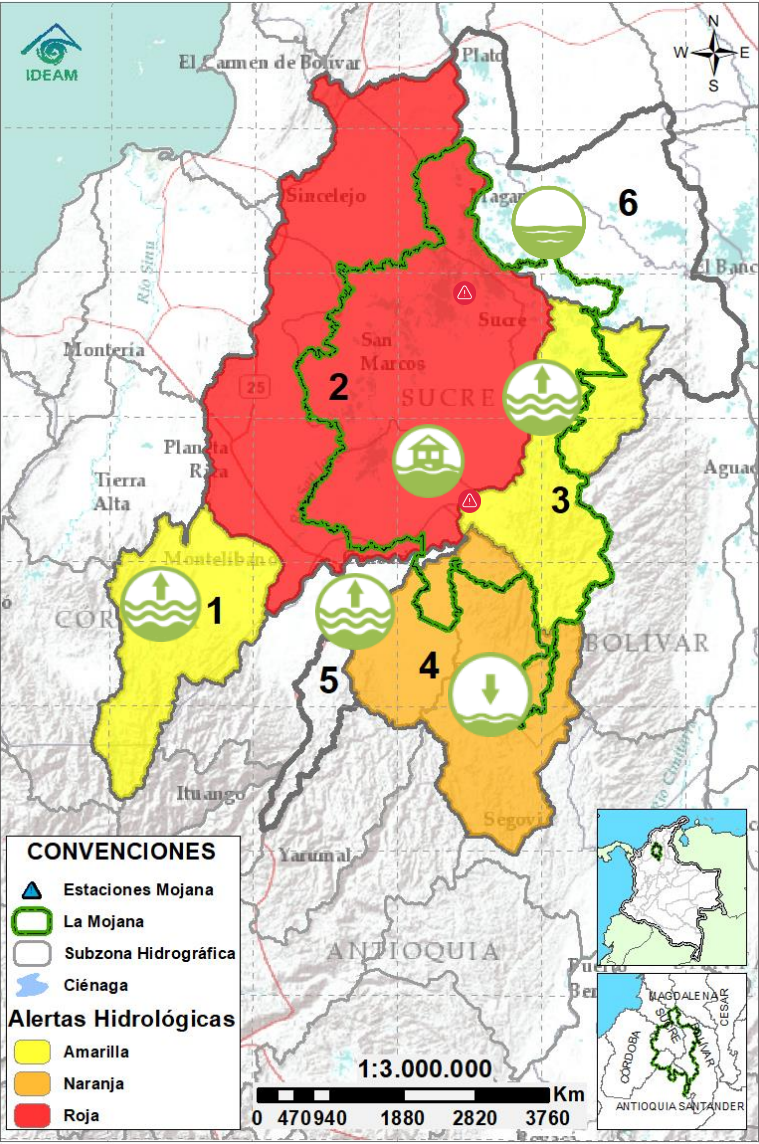
**Descripción condiciones hidrológicas:** se encuentran en alerta naranja el Bajo Nechí y en alerta amarilla el Alto San Jorge y la cuenca del río Caribona, debido a la probabilidad de ascensos los próximos días, en el río San Jorge se registra ascenso de nivel a la altura de Pica Pica. Probabilidad de ascensos de nivel en el río Cauca los próximos días, lo cual se verá reflejado en los cuerpos de agua asociados a Caregato los próximos días.

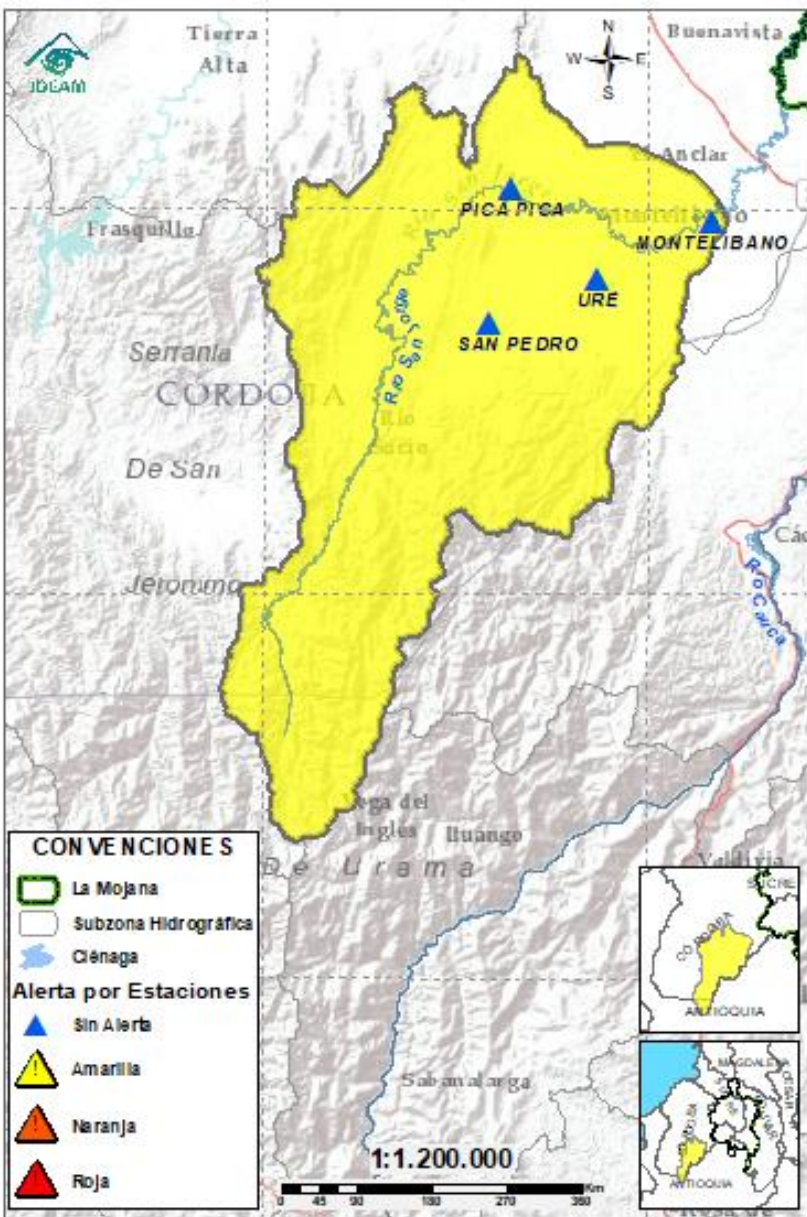
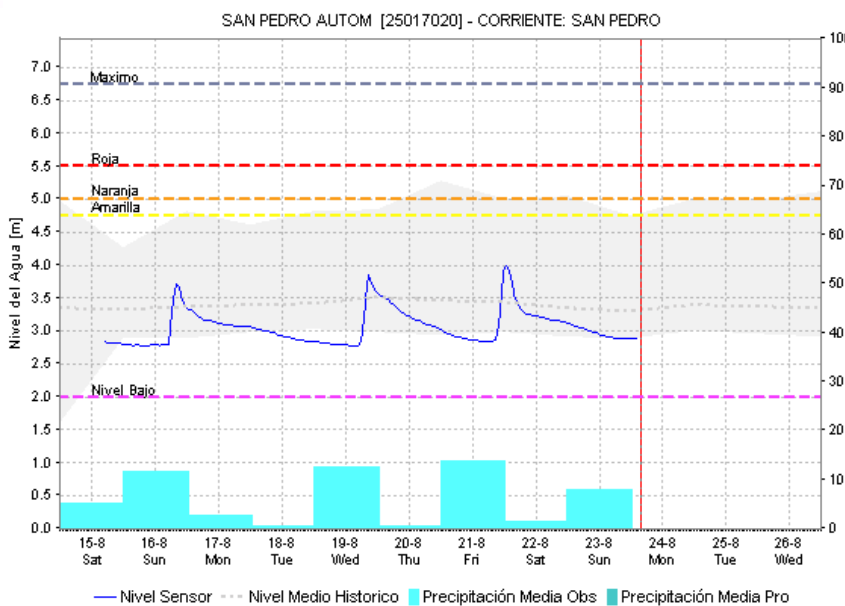
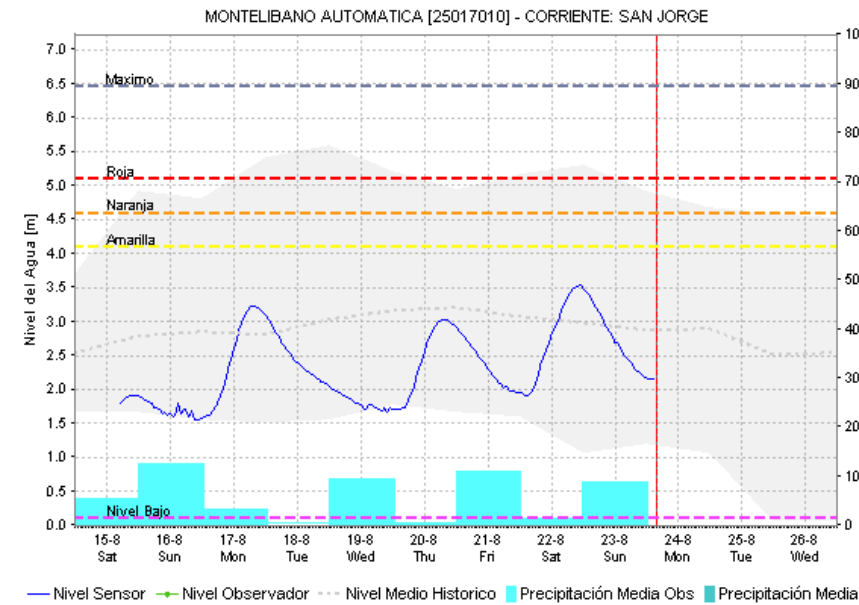
# 2.2.1. SUBZONA HIDROGRÁFICA DEL RIO SAN JORGE CUENCA ALTA

| Subzona hidrográfic<br>a | Alerta | Descripción |
|---|---|---|
| Cuenca alta del río San Jorge | | Ascenso de nivel en el río San Jorge en Pica Pica y probabilidad de nuevos ascensos en sus aportantes los próximos días. |

| Alerta | Zona Hidrográfica | Subzona o Cuenca Hidrográfica | Condición predominante | Descripción de la alerta hidrológica |
|---|---|---|---|---|
| | 1 Bajo Magdalena-Cauca - San Jorge | Alto San Jorge | Niveles en ascenso | Ascenso de nivel en el río San Jorge en Pica Pica y probabilidad de nuevos ascensos en sus aportantes los próximos días. |

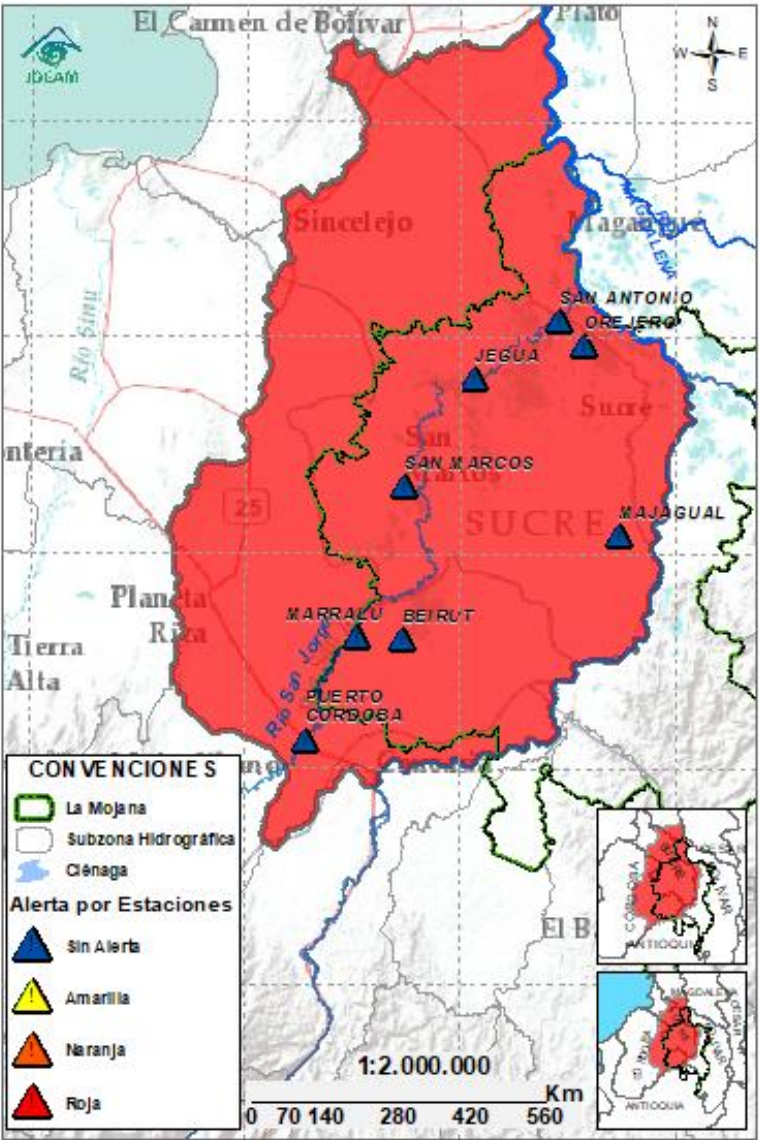
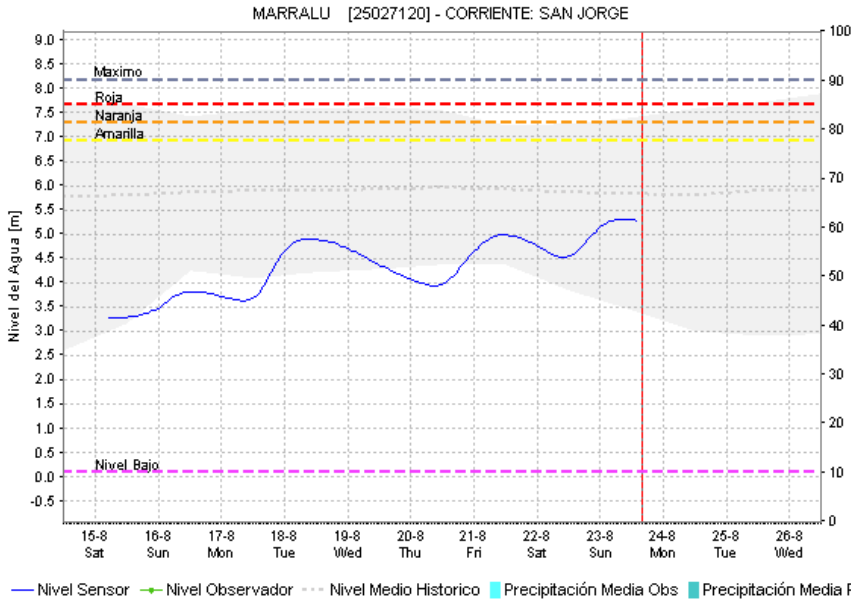
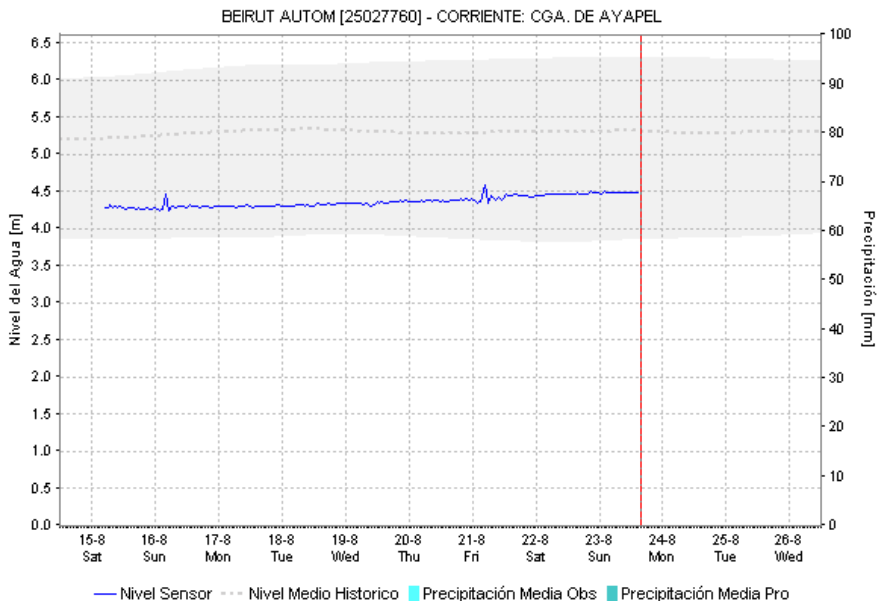
# 2.2.2. SUBZONA HIDROGRÁFICA DEL RIO SAN JORGE CUENCA BAJA

| Subzona hidrográfic<br>a | Alerta | Descripción |
|---|---|---|
| Cuenca baja<br>del río San<br>Jorge | | Probabilidad de estabilización de niveles en los cuerpos de agua asociados al rompimiento en Caregato y ascensos en el río San Jorge, los próximos días. Permanencia de áreas inundadas por el rompimiento. |

| Alerta | Zona Hidrográfica | Subzona o Cuenca Hidrográfica | Condición predominante | Descripción de la alerta hidrológica |
|---|---|---|---|---|
| | 2 Bajo Magdalena-Cauca - San Jorge | Bajo San Jorge | Inundación | Probabilidad de estabilización de niveles en los cuerpos de agua asociados al rompimiento en Caregato y ascensos en el río San Jorge, los próximos días. Permanencia de áreas inundadas por el rompimiento. |

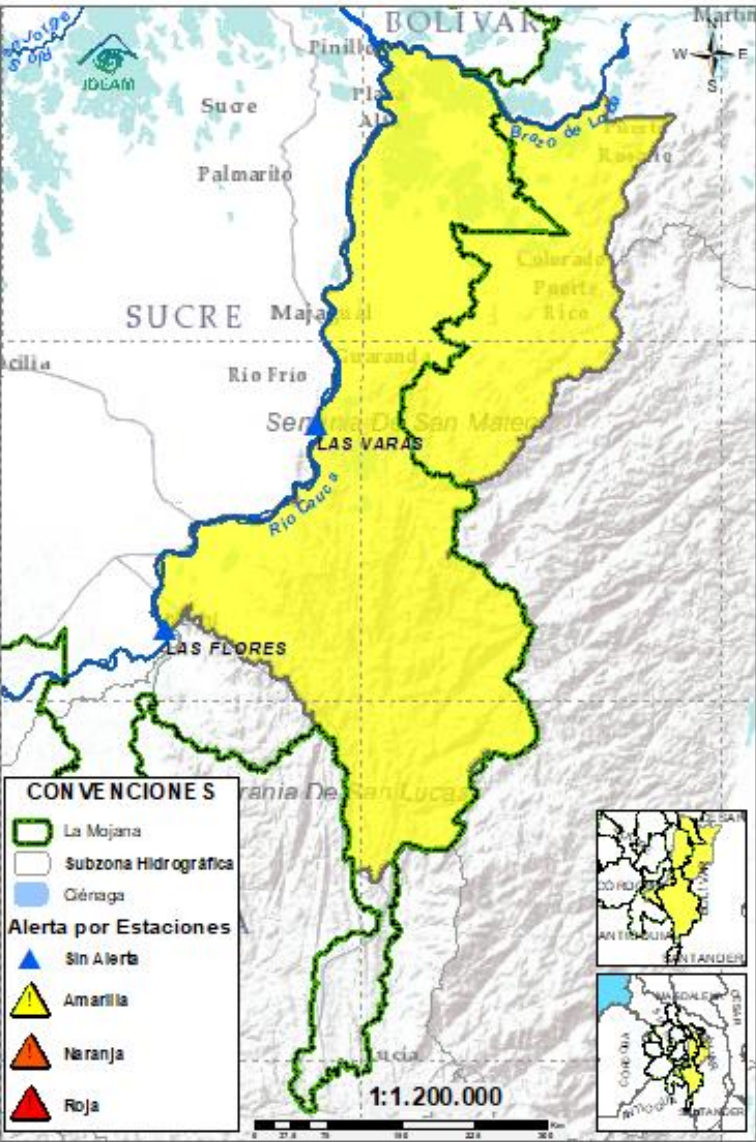
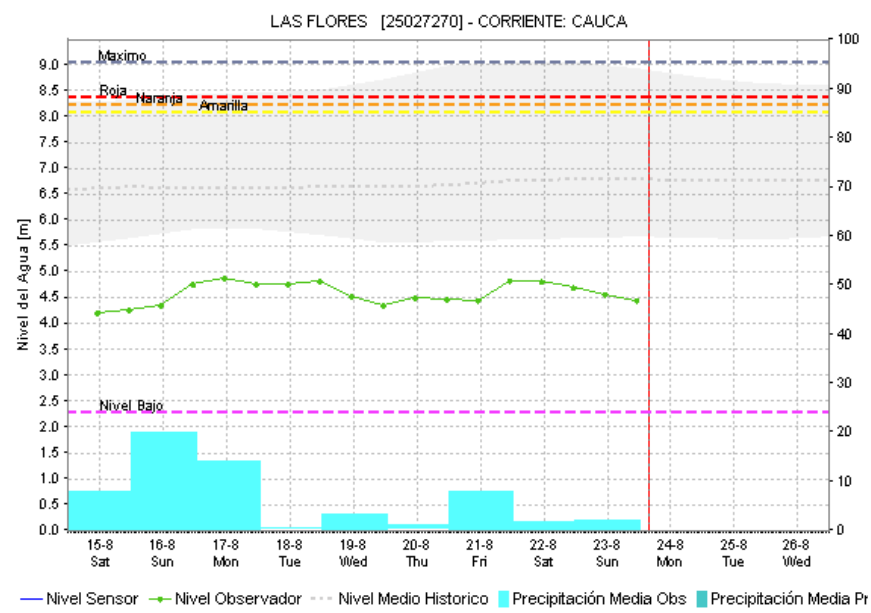
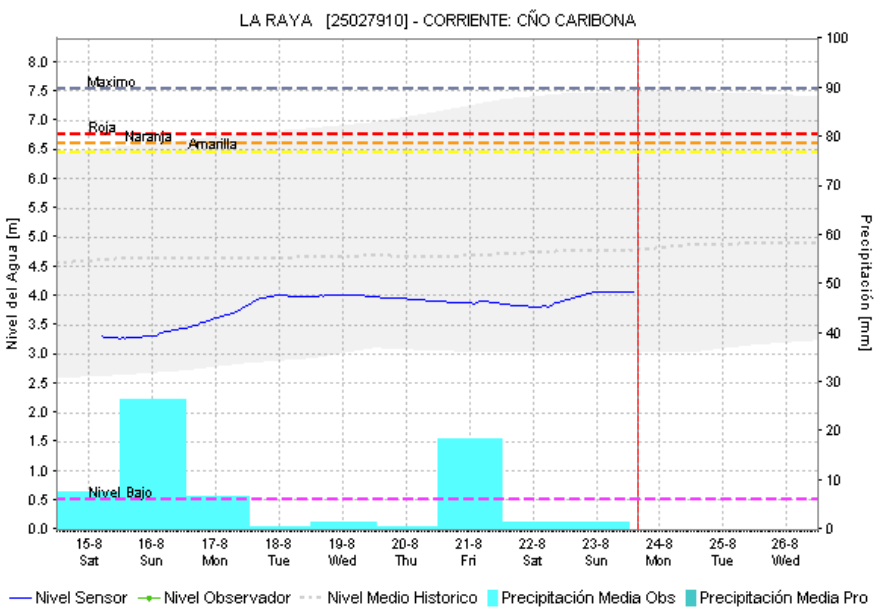
## 2.2.3. DIRECTOS AL BAJO CAUCA – CIENAGA DE LA RAYA ENTRE EL RIO NECHÍ Y EL BRAZO DE LOBA

| Subzona hidrográfica | Alerta | Descripción |
|---|---|---|
| Directos al bajo Cauca- Ciénaga La Raya entre el río Nechí y Brazo de Loba | | Probabilidad de ascensos de nivel en la cuenca del río Caribona así como en el río Cauca los próximos días. |
| | | Alerta puntual en el sector Caregato (San Jacinto del Cauca, Bolívar), por ingreso del río Cauca hacia el Bajo San Jorge.(06/05/2024). |

| Alerta | Zona Hidrográfica | Subzona o Cuenca Hidrográfica | Condición predominante | Descripción de la alerta hidrológica |
|---|---|---|---|---|
| | 3 Bajo Magdalena-Cauca - San Jorge | Directos al Bajo Cauca- ciénaga La Raya entre el río Nechí y Brazo de Loba | Niveles en ascenso | Probabilidad de ascensos de nivel en la cuenca del río Caribona así como en el río Cauca los próximos días. |

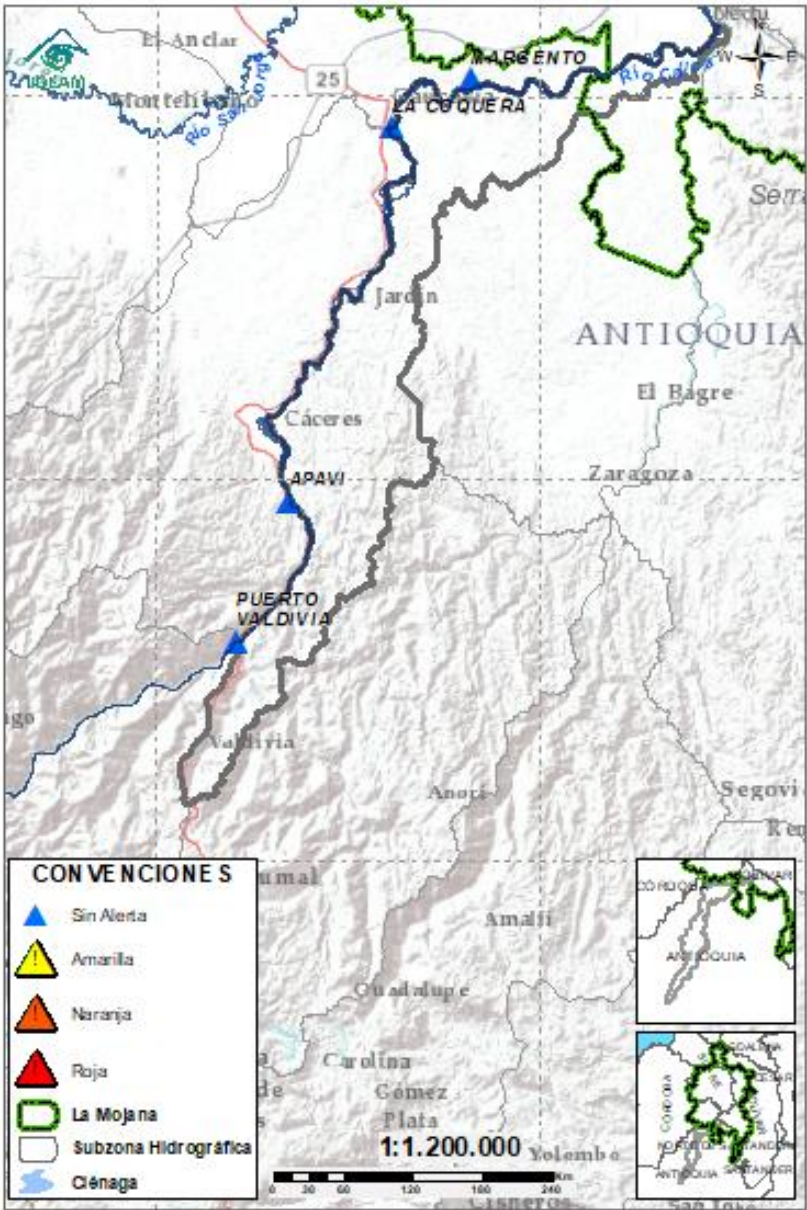
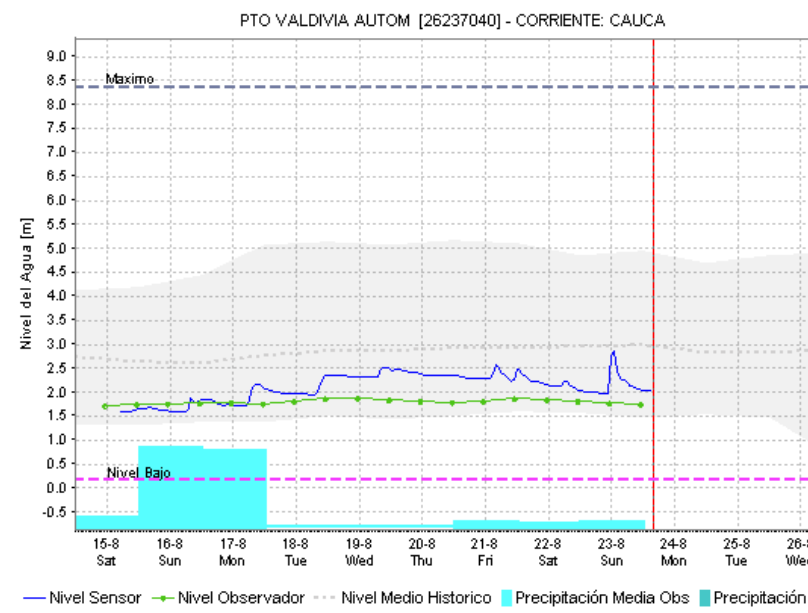
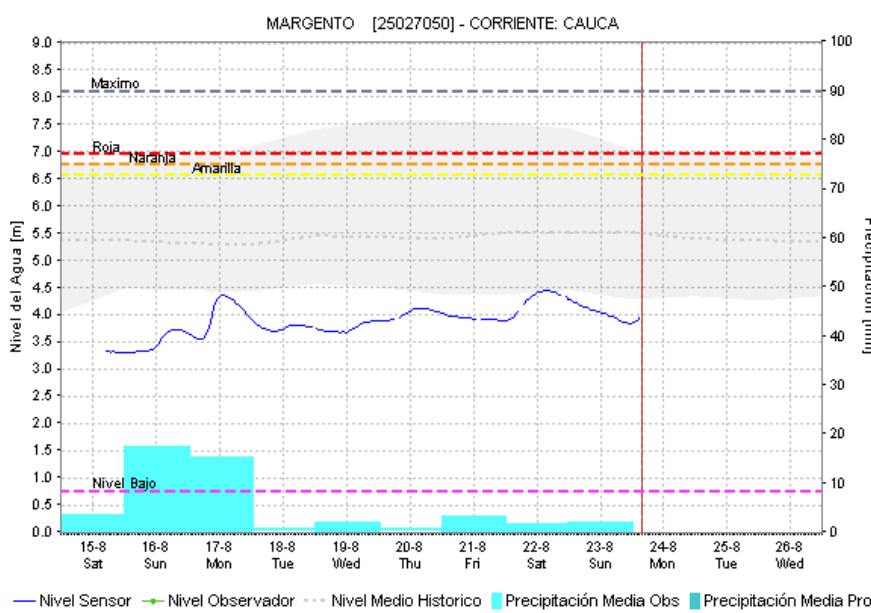
## 2.2.5. DIRECTOS AL CAUCA ENTRE PUERTO VALDIVIA Y NECHÍ

| Subzona hidrográfica | Alerta | Descripción |
|---|---|---|
| Directos al Cauca entre Puerto Valdivia y río Nechí | Sin alerta | Ascenso de nivel en el río Cauca entre Cáceres y Nechí, se esperan nuevos ascensos desde Pto Valdivia los próximos días. |

| Alerta | Zona Hidrográfica | Subzona o Cuenca Hidrográfica | Condición predominante | Descripción de la alerta hidrológica |
|---|---|---|---|---|
| Sin alerta | 5 Cauca | Directos al Cauca entre Puerto Valdivia y río Nechí | Niveles en ascenso | Ascenso de nivel en el río Cauca entre Cáceres y Nechí, se esperan nuevos ascensos desde Pto Valdivia los próximos días. |

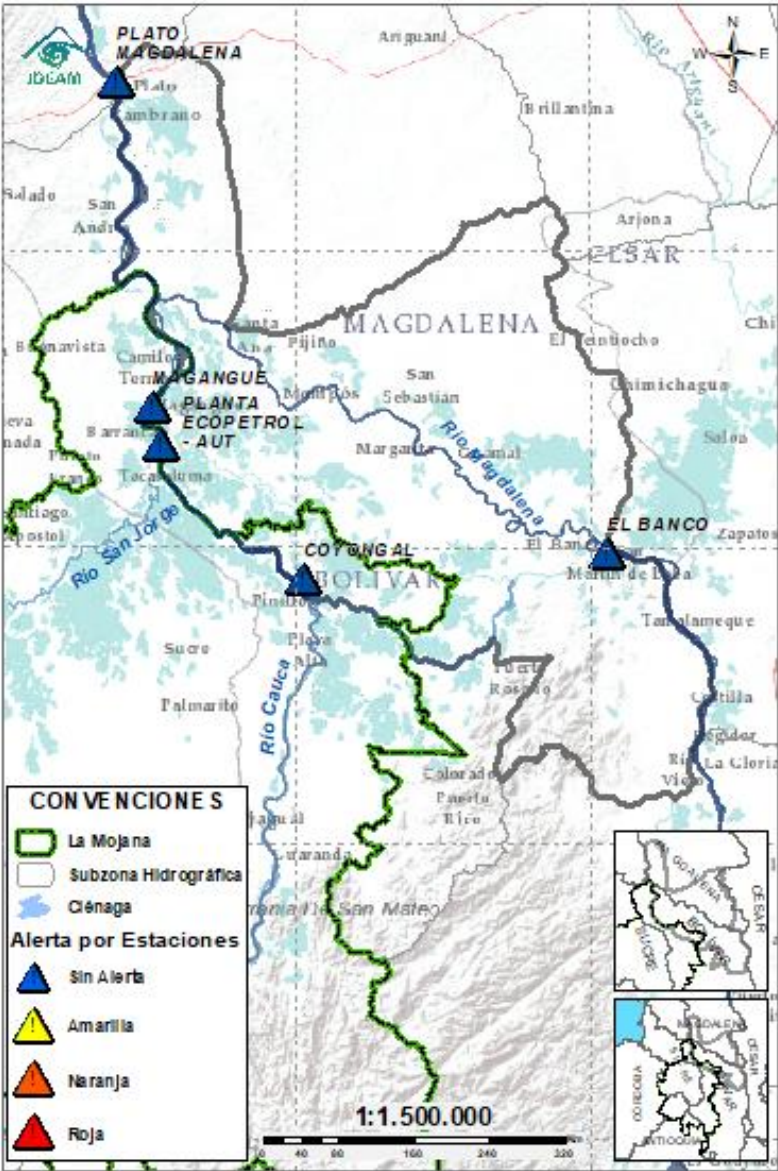
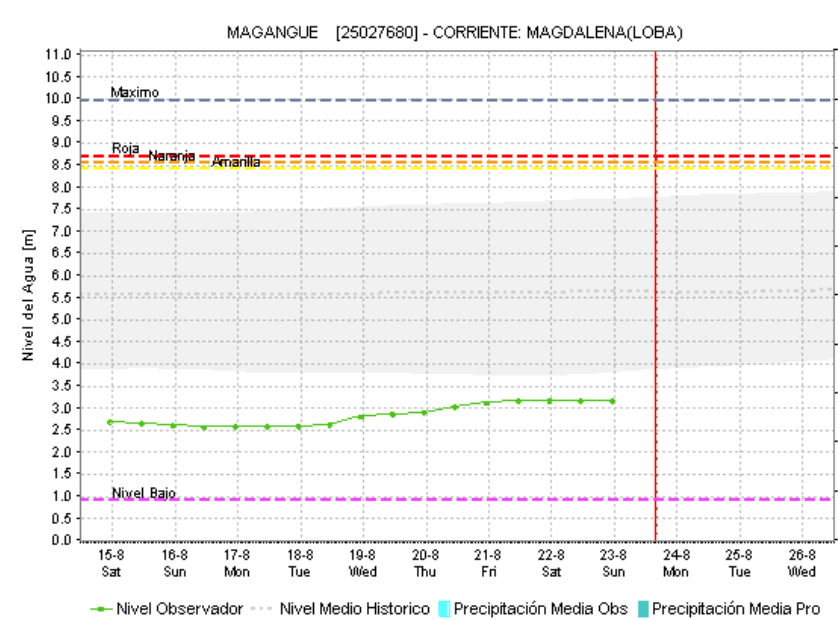
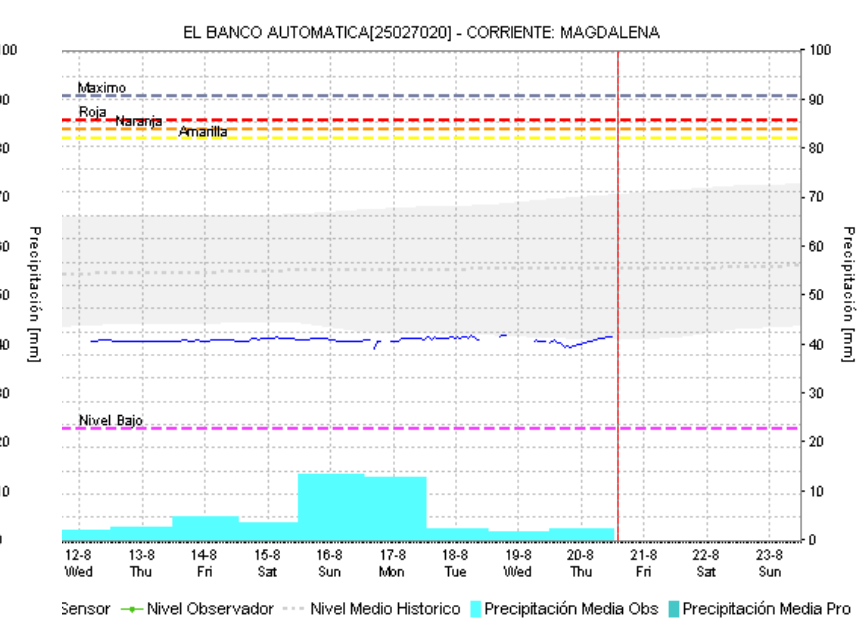
# 2.2.6. DIRECTOS AL BAJO MAGDALENA ENTRE EL BANCO Y PLATO

| Subzona hidrográfic a | Alerta | Descripción |
|---|---|---|
| Directos Bajo Magdalena entre el Banco y el Plato | Sin alerta | Tendencia a la estabilización de nivel en el rio Magdalena a la altura de El Banco, condición que se prevé se verá reflejada en los brazos de Loba y Mompós. |

| Alerta | Zona Hidrográfica | Subzona o Cuenca Hidrográfica | Condición predominante | Descripción de la alerta hidrológica |
|---|---|---|---|---|
| Sin alerta | 6 Bajo Magdalena | Directos Bajo Magdalena entre El Banco y Plato | Niveles estables | Tendencia a la estabilización de nivel en el río Magdalena a la altura de El Banco, condición que se prevé se verá reflejada en los brazos de Loba y Mompós. |
