# LA MOJANA

## BOLETÍN HIDROMETEOROLÓGICO

San Marcos, Sucre 16 de junio de 2026

**BOLETIN No: 109-2026**

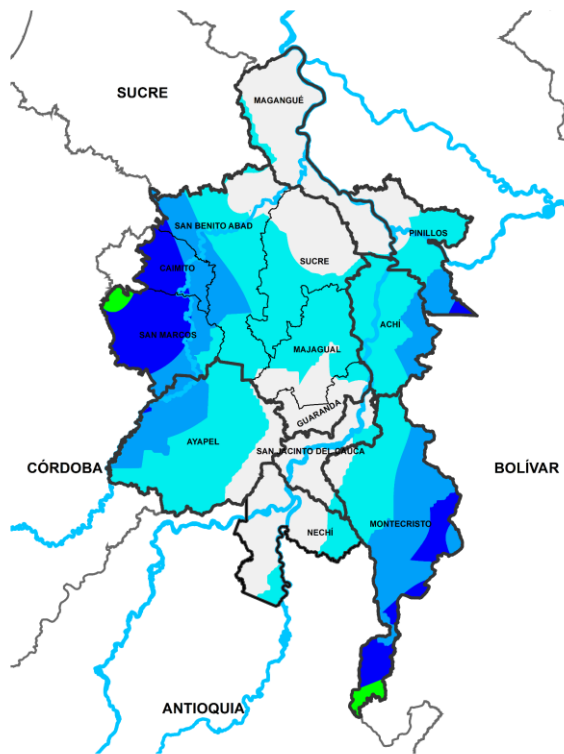
0 0.1 1 2 4 6 8 10 15 20 30 40 60 80 >100  
Precipitación Acumulada (mm)  
**Precipitación acumulada**  
**13/06/2026 (07:00) – 14/06/2026 (07:00)**  
**Fuente: IDEAM**

**Precipitación:** se registraron precipitaciones de variada intensidad sobre Ayapel, mientras que en el resto de la región hubo condiciones secas predominantes.

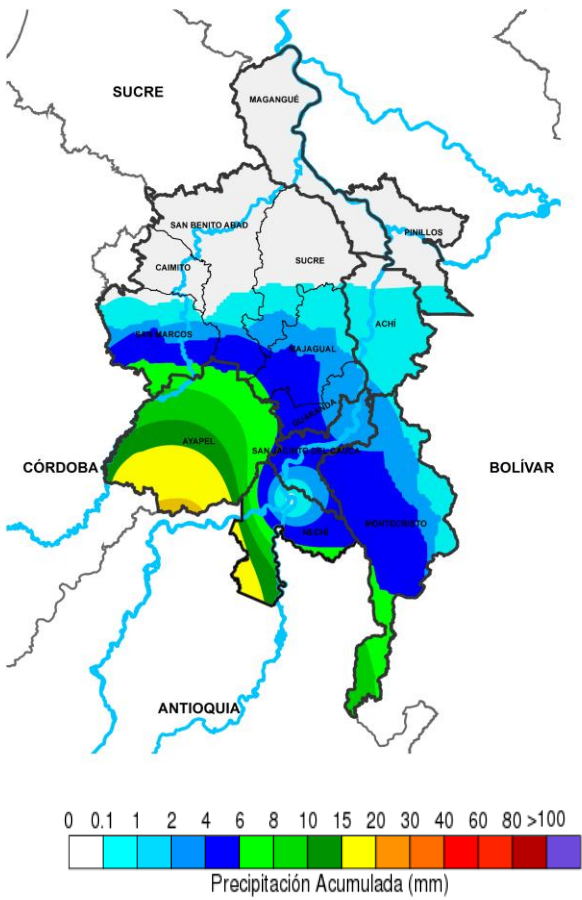
**Precipitación acumulada**  
**14/06/2026 (07:00) – 15/06/2026 (07:00)**  
**Fuente: IDEAM**

**Precipitación:** se registraron lluvias ligeras concentradas en el suroccidente de la región, las mas abundantes sobre Ayapel, y Nechí, mientras que en norte de La Mojana se conservaron las condiciones secas.

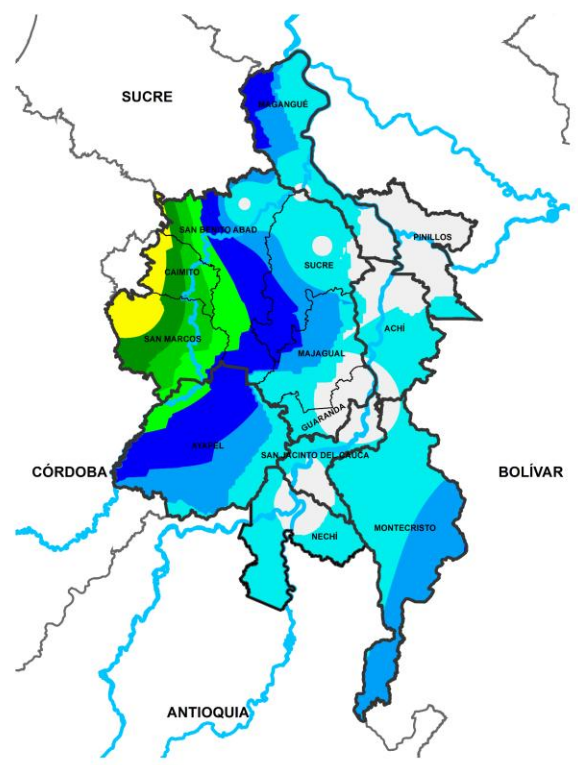
0 0.1 1 2 4 6 8 10 15 20 30 40 60 80 >100  
Precipitación Acumulada (mm)  
**Precipitación acumulada**  
**15/06/2026 (07:00) – 16/06/2026 (07:00)**  
**Fuente: IDEAM**

**Precipitación:** no se registraron lluvias significativas de forma generalizada en la región durante toda la jornada.

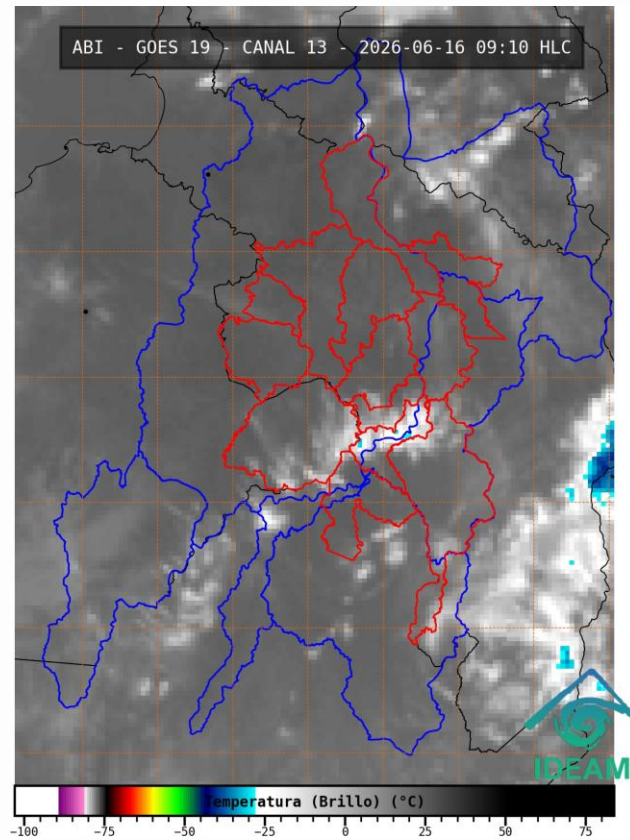
**Imagen de satélite IR 09:10 HLC**  
**Fuente: IDEAM**

**En las últimas hemos tenido tiempo seco y cielo mayormente despejado**

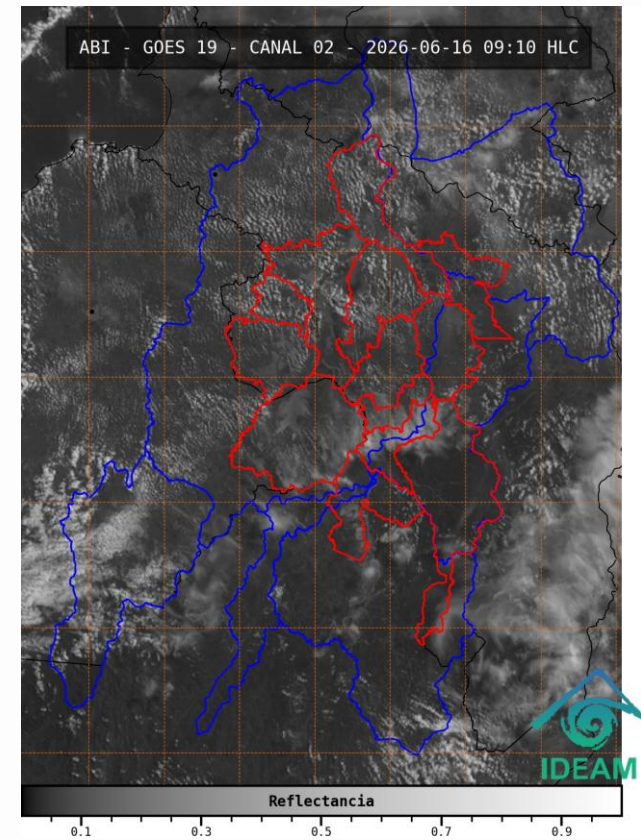
**Imagen de satélite VISIBLE 09:10 HLC**  
**Fuente: IDEAM**

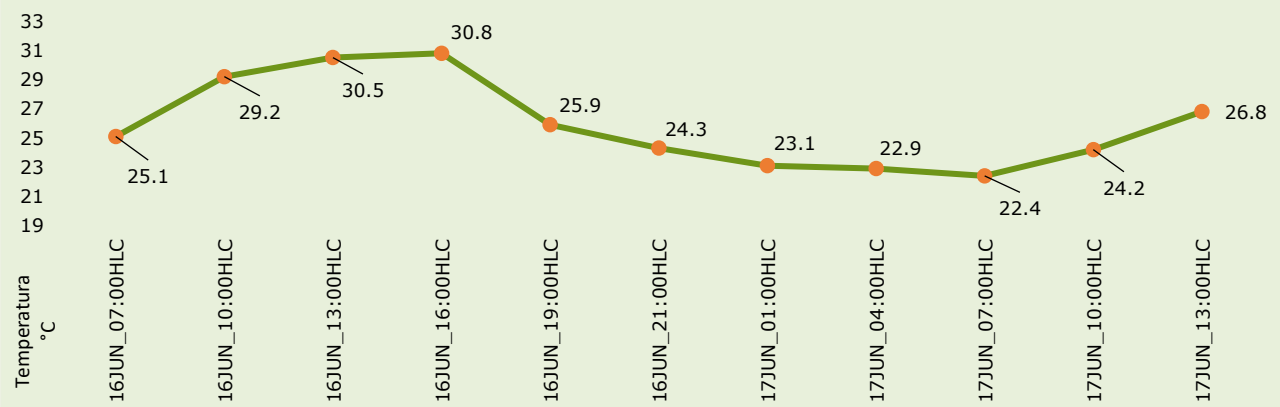
Pronóstico de temperaturas medias para los próximos 02 días

**Temperatura:** En general, las temperaturas máximas oscilarán entre los 32°C y 35°C. Las mínimas estarán entre 21°C y 23°C.

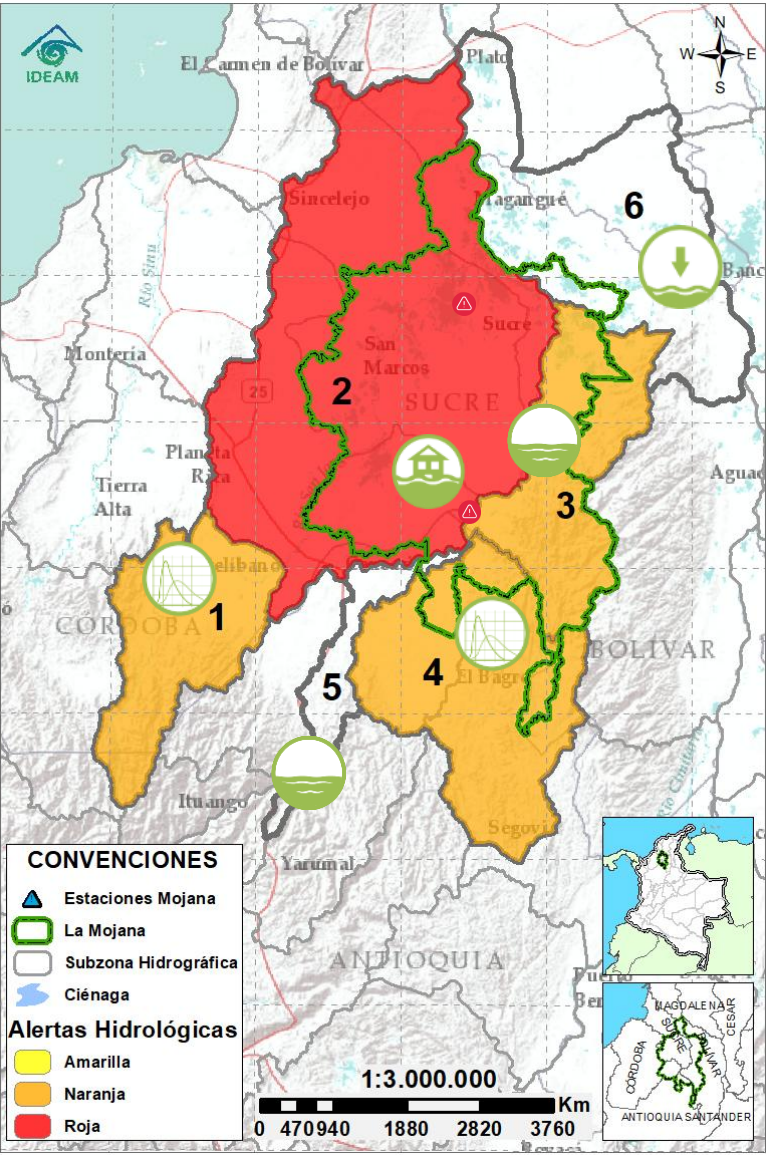
**Descripción condiciones hidrológicas:** se sube a alerta naranja la cuenca del Alto San Jorge debido a las crecientes transitando en los ríos San Pedro y San Jorge y la probabilidad de nuevas crecientes entre hoy y mañana. las cuencas del Bajo Nechí y el río Caribona permanecen en alerta naranja debido a la probabilidad de crecientes entre hoy y mañana. Probabilidad de ascenso de niveles en el río Cauca los próximos días, el cual se verá reflejado en los cuerpos de agua asociados a Caregato.

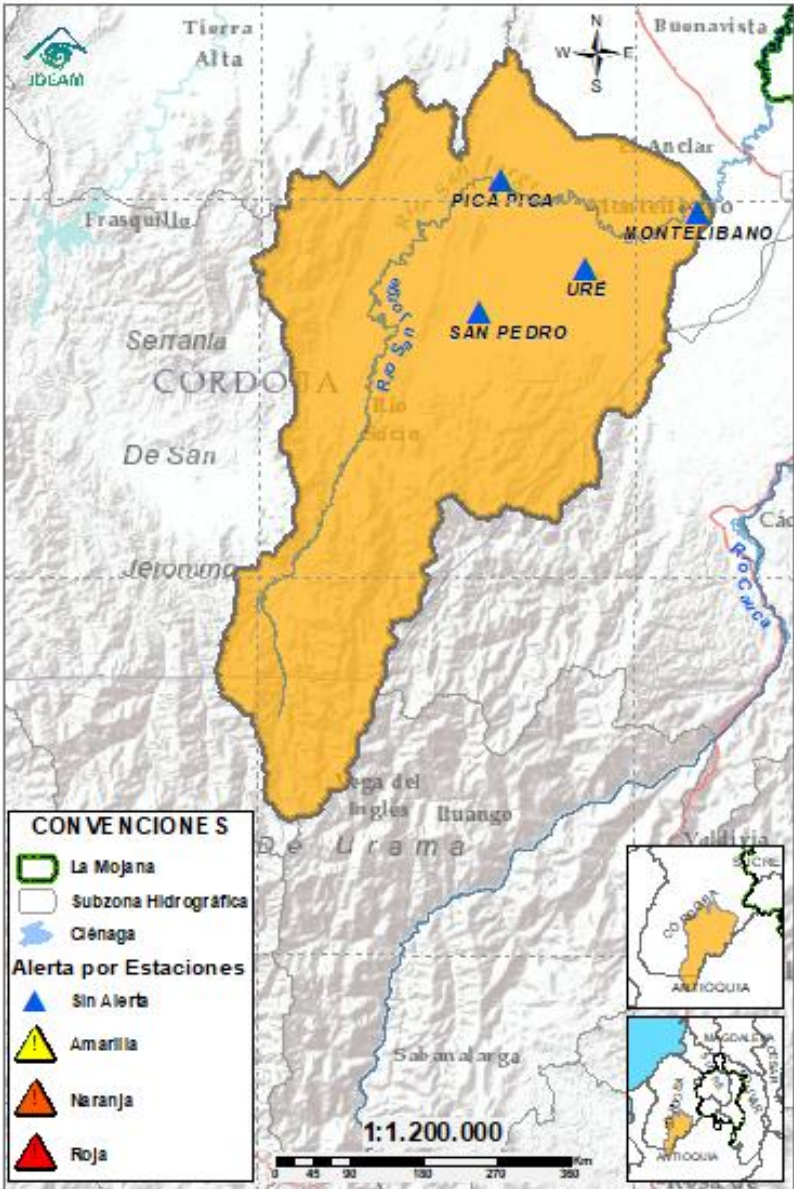
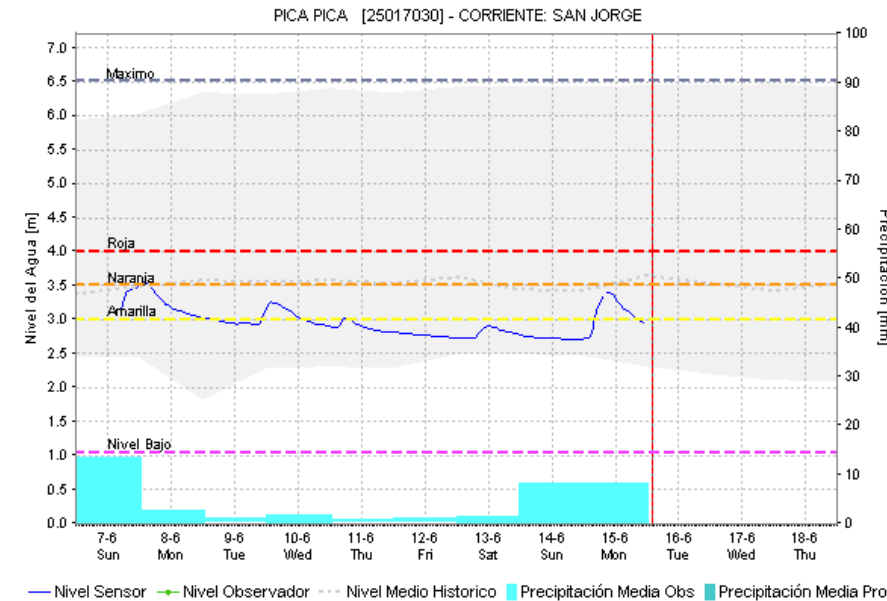
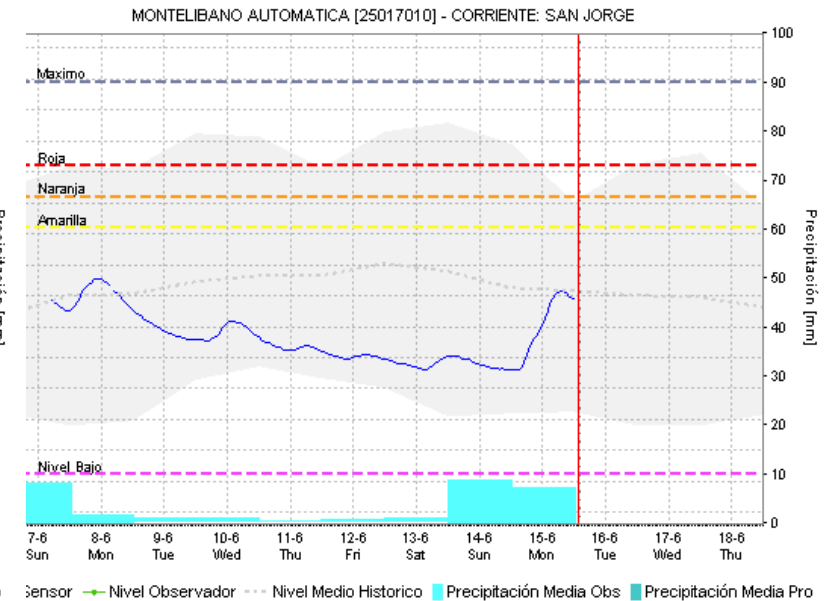
# 2.2.1. SUBZONA HIDROGRÁFICA DEL RIO SAN JORGE CUENCA ALTA

| Subzona hidrográfic<br>a | Alerta | Descripción |
|---|---|---|
| Cuenca alta<br>del río San<br>Jorge | | Crecientes transitando en el río San Pedro y en el río San Jorge,<br>probabilidad de nuevas crecientes entre hoy y mañana. |

| Alerta | Zona Hidrográfica | Subzona o Cuenca Hidrográfica | Condición predominante | Descripción de la alerta hidrológica |
|---|---|---|---|---|
| | 1<br>Bajo Magdalena-Cauca - San Jorge | Alto San Jorge | <b>Creciente en tránsito</b> | Crecientes transitando en el río San Pedro y en el río San Jorge, probabilidad de nuevas crecientes entre hoy y mañana. |

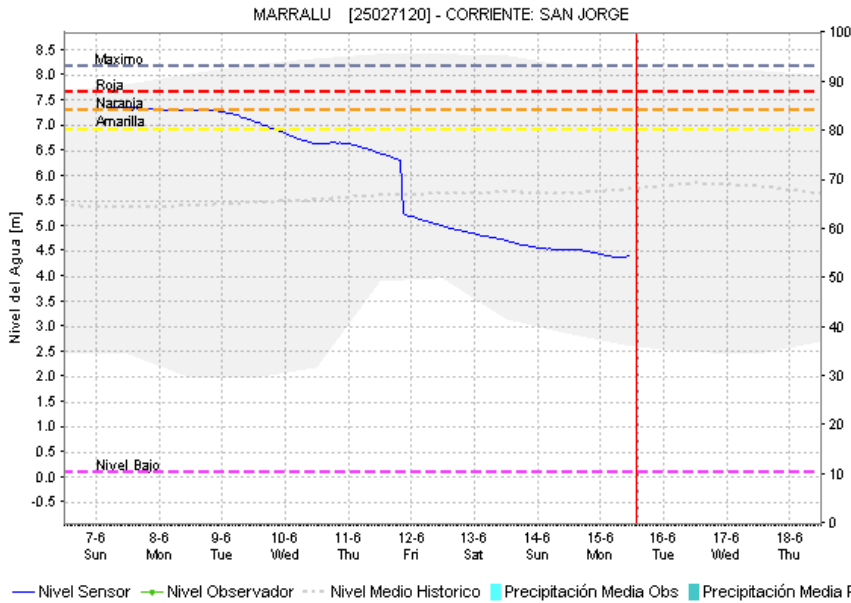
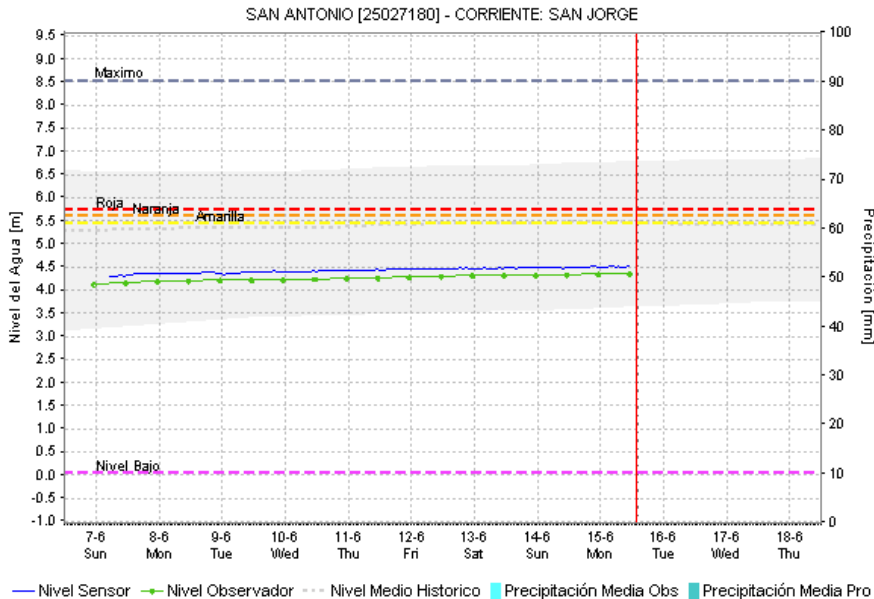
# 2.2.2. SUBZONA HIDROGRÁFICA DEL RIO SAN JORGE CUENCA BAJA

| Subzona hidrográfic<br>a | Alerta | Descripción |
|---|---|---|
| Cuenca baja<br>del río San<br>Jorge | | Probabilidad de crecientes en los aportantes del río Caribona entre hoy y mañana. En el río Cauca se espera ligero descenso de nivel en el transcurso del día y ascensos los próximos días. |
| | | Rompimientos en la margen izquierda del río San Jorge en los sectores del Totumo, Cantaleta y Vorágine, afectando la comunidad de Nueva Esperanza, Puerto Leticia, Puerto Santo y Cintura – Pueblo Nuevo. <b>(08/02/2026).</b><br>Activación del rompimiento en el sector de la Hacienda la Palmira <b>(4/02/2026).</b> |

| Alerta | Zona Hidrográfica | Subzona o Cuenca Hidrográfica | Condición predominante | Descripción de la alerta hidrológica |
|---|---|---|---|---|
| | 2<br>Bajo Magdalena-Cauca - San Jorge | Bajo San Jorge | <b>Inundación</b> | Se prevé ascenso de nivel en los cuerpos de agua asociados al rompimiento en Caregato los próximos días y tránsito de creciente en el río San Jorge. Permanencia de áreas inundadas por el rompimiento. |

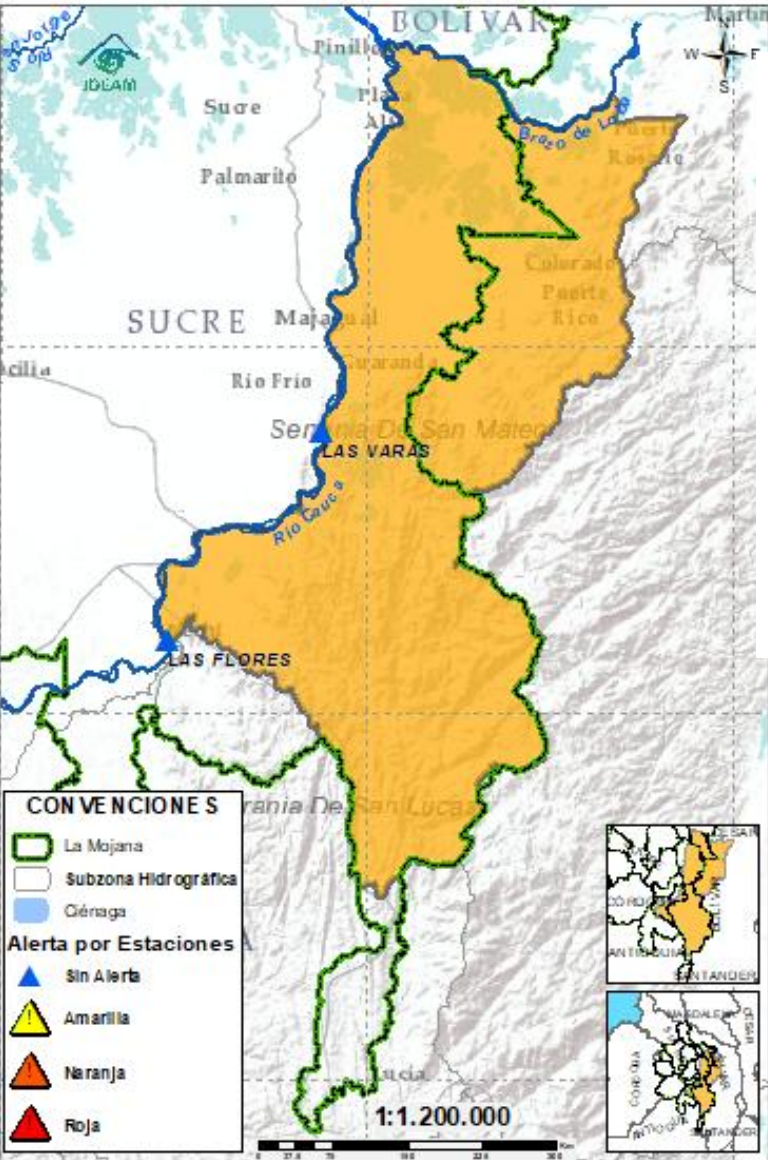
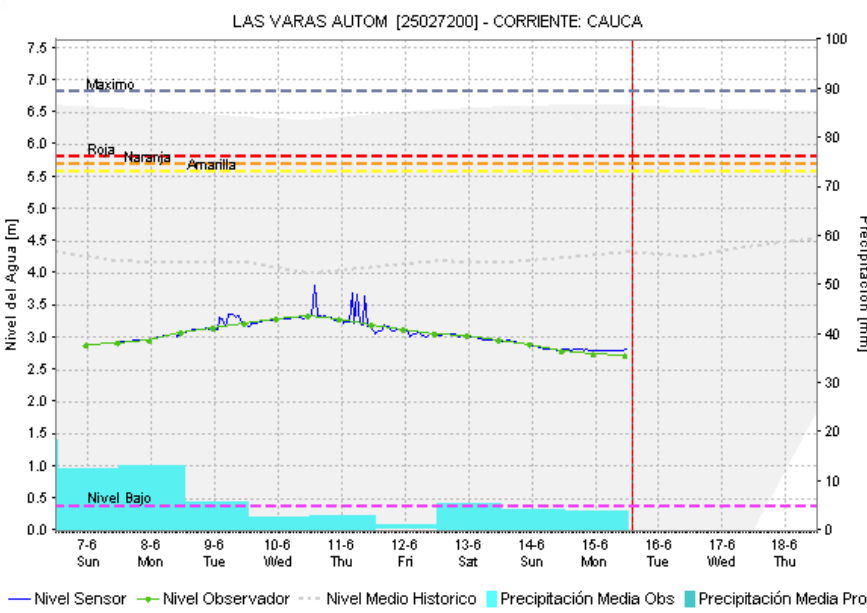
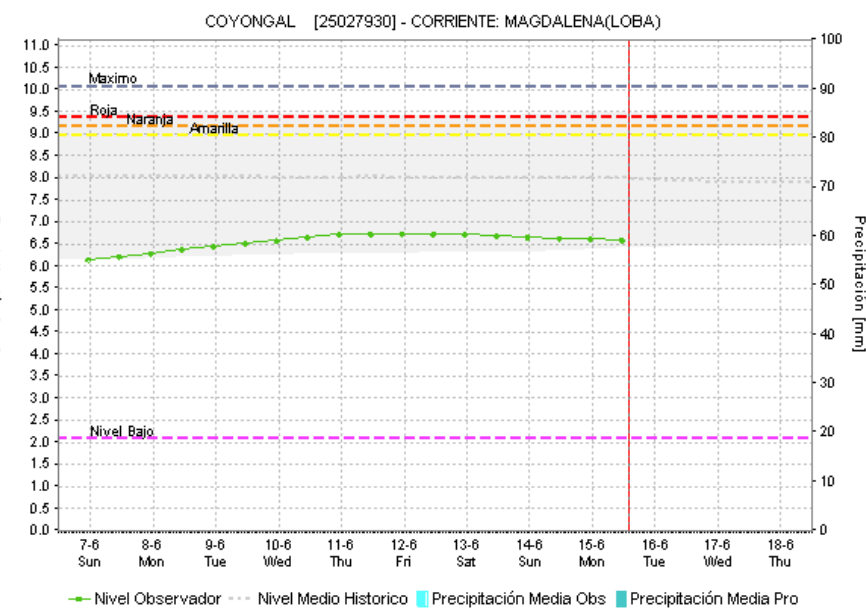
# 2.2.3. DIRECTOS AL BAJO CAUCA – CIENAGA DE LA RAYA ENTRE EL RIO NECHÍ Y EL BRAZO DE LOBA

| Subzona hidrográfica | Alerta | Descripción |
|---|---|---|
| Directos al bajo Cauca-Ciénaga La Raya entre el río Nechí y Brazo de Loba | | Probabilidad de crecientes en los aportantes del río Caribona entre hoy y mañana. En el río Cauca se espera ligero descenso de nivel en el transcurso del día y ascensos los próximos días. |
| | | Alerta puntual en el sector Caregato (San Jacinto del Cauca, Bolívar), por ingreso del río Cauca hacia el Bajo San Jorge.(06/05/2024). |

| Alerta | Zona Hidrográfica | Subzona o Cuenca Hidrográfica | Condición predominante | Descripción de la alerta hidrológica |
|---|---|---|---|---|
| | 3<br>Bajo Magdalena-Cauca - San Jorge | Directos al Bajo Cauca- ciénaga La Raya entre el río Nechí y Brazo de Loba | <b>Niveles estables</b> | Probabilidad de crecientes en los aportantes del río Caribona entre hoy y mañana. En el río Cauca se espera ligero descenso de nivel en el transcurso del día y ascensos los próximos días. |

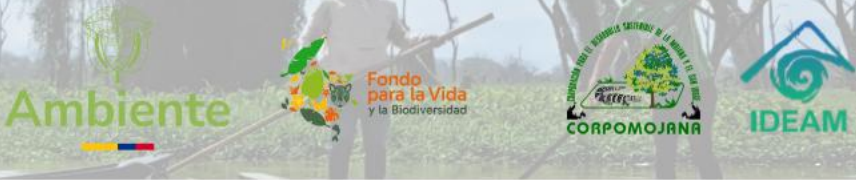
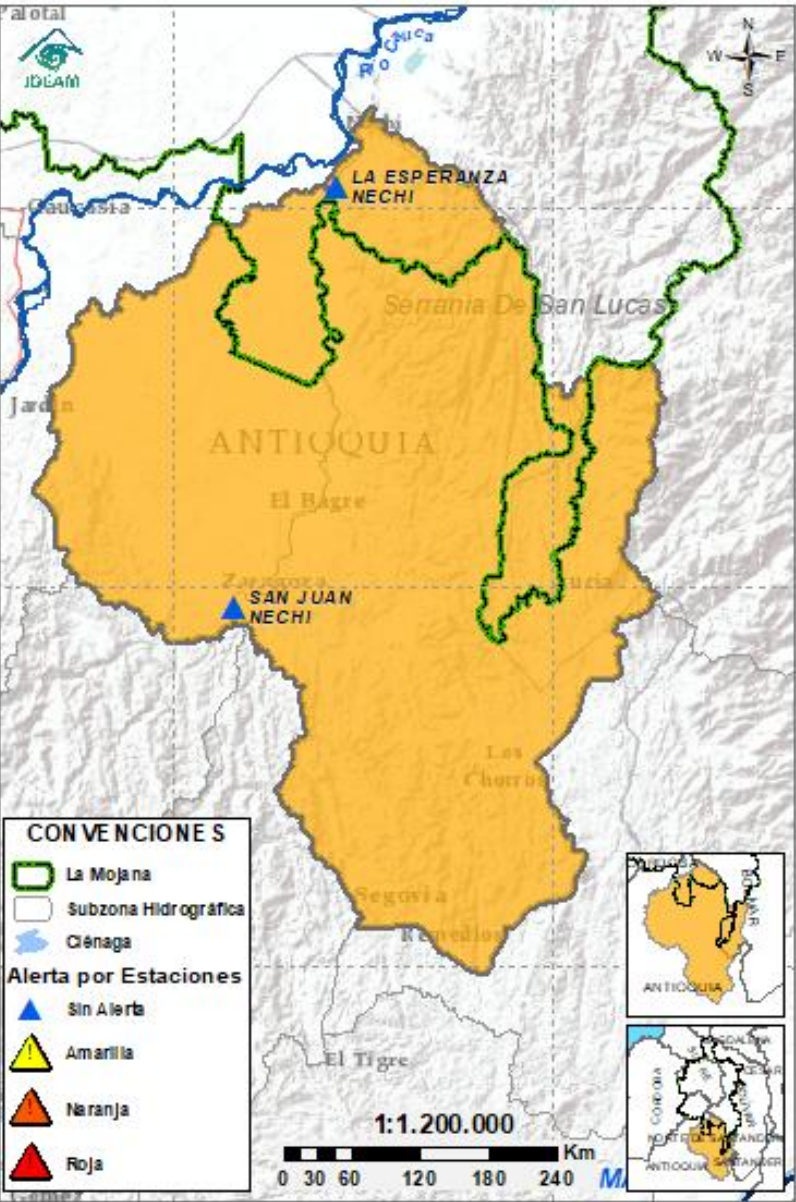
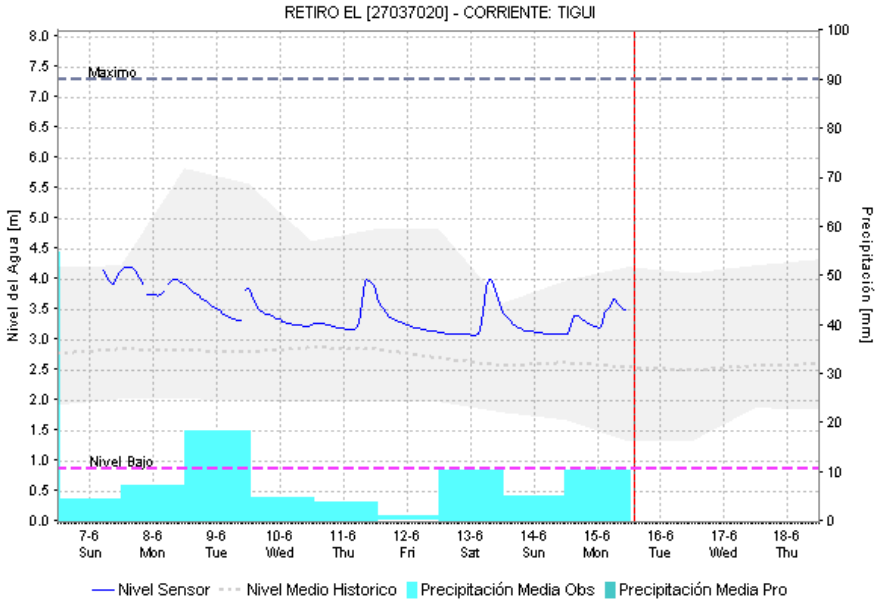
# 2.2.4. SUBZONA HIDROGRÁFICA DEL RIO NECHÍ CUENCA BAJA

| Subzona hidrográfica | Alerta | Descripción |
|---|---|---|
| Cuenca baja del río Nechí | | Ligeras crecientes transitando en los ríos Nechí y Tigui a la altura de El Bagre, posibilidad de nuevas crecientes en los aportantes del rio Nechí entre hoy y mañana. |

| Alerta | Zona Hidrográfica | Subzona o Cuenca Hidrográfica | Condición predominante | Descripción de la alerta hidrológica |
|---|---|---|---|---|
| | 4<br>Nechí | Bajo Nechí y Directos al Bajo Nechí | <b>Creciente en tránsito</b> | Ligeras crecientes transitando en los ríos Nechí y Tigui a la altura de El Bagre, posibilidad de nuevas crecientes en los aportantes del río Nechí entre hoy y mañana. |

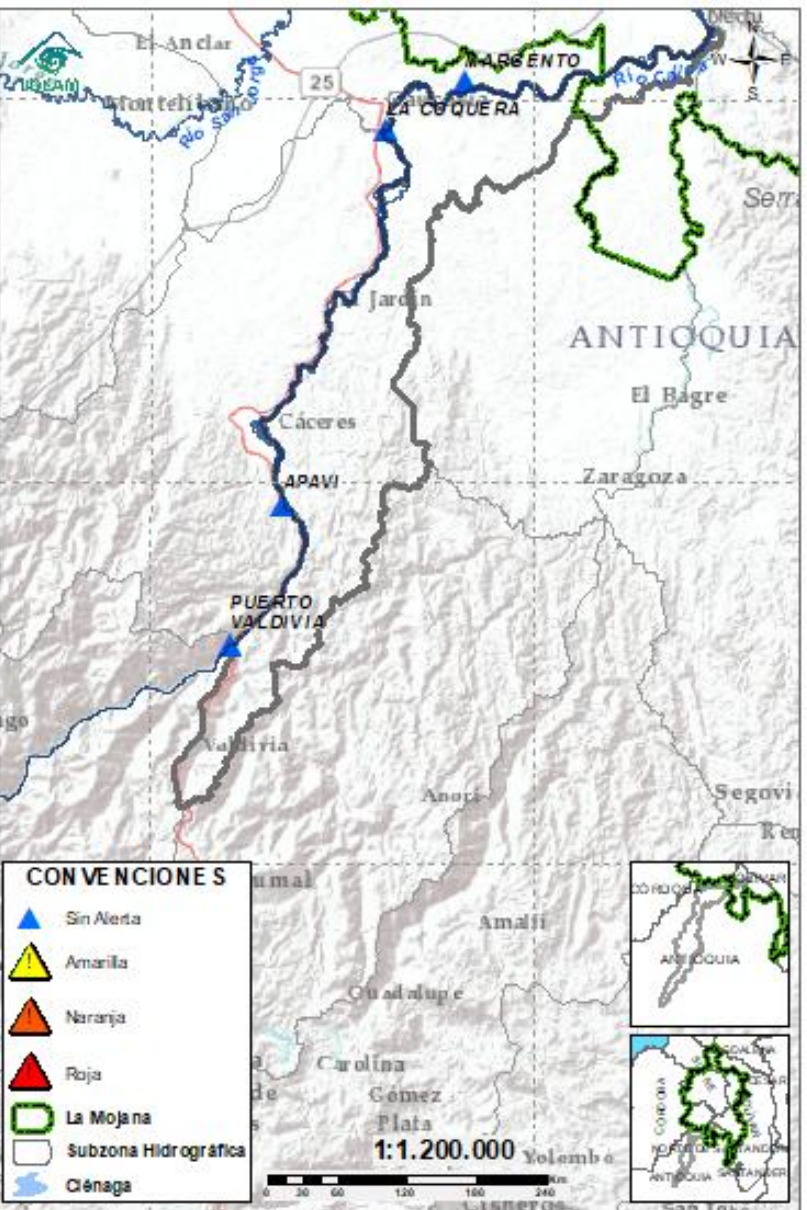
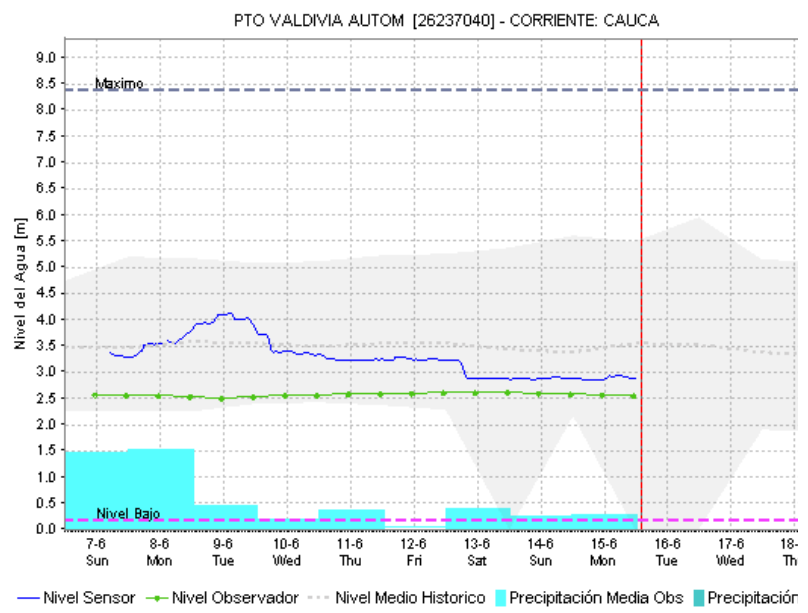
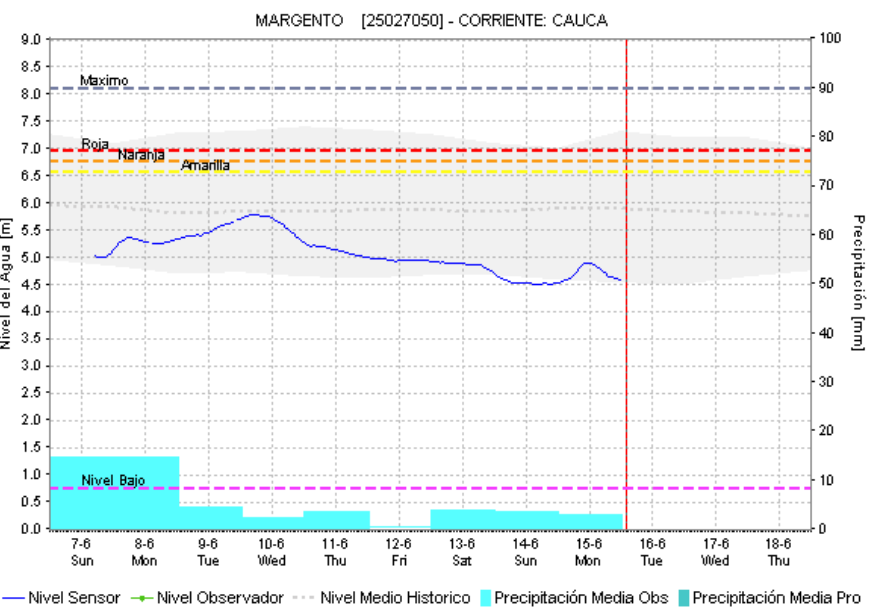
# 2.2.5. DIRECTOS AL CAUCA ENTRE PUERTO VALDIVIA Y NECHÍ

| Subzona hidrográfica | Alerta | Descripción |
|---|---|---|
| Directos al Cauca entre Puerto Valdivia y río Nechí | Sin alerta | Estabilización de niveles en el río Cauca en Pto Valdivia, probabilidad de ascensos entre hoy y mañana. |

| Alerta | Zona Hidrográfica | Subzona o Cuenca Hidrográfica | Condición predominante | Descripción de la alerta hidrológica |
|---|---|---|---|---|
| <b>Sin alerta</b> | 5<br>Cauca | Directos al Cauca entre Puerto Valdivia y río Nechí | <b>Niveles estables</b> | Estabilización de niveles en el río Cauca en Pto Valdivia, probabilidad de ascensos entre hoy y mañana. |

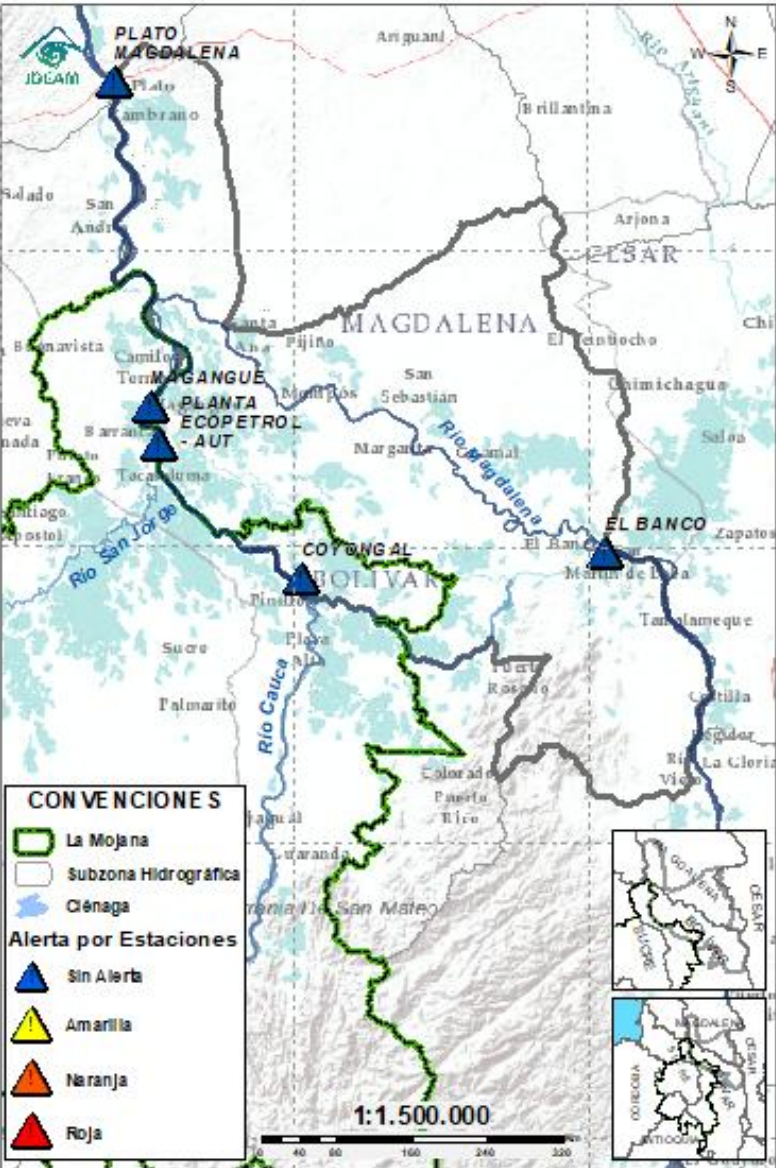
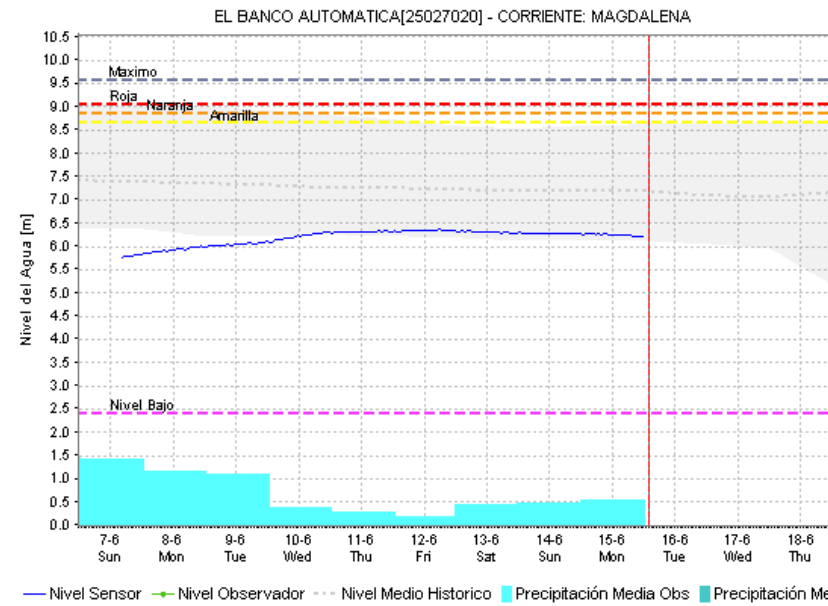
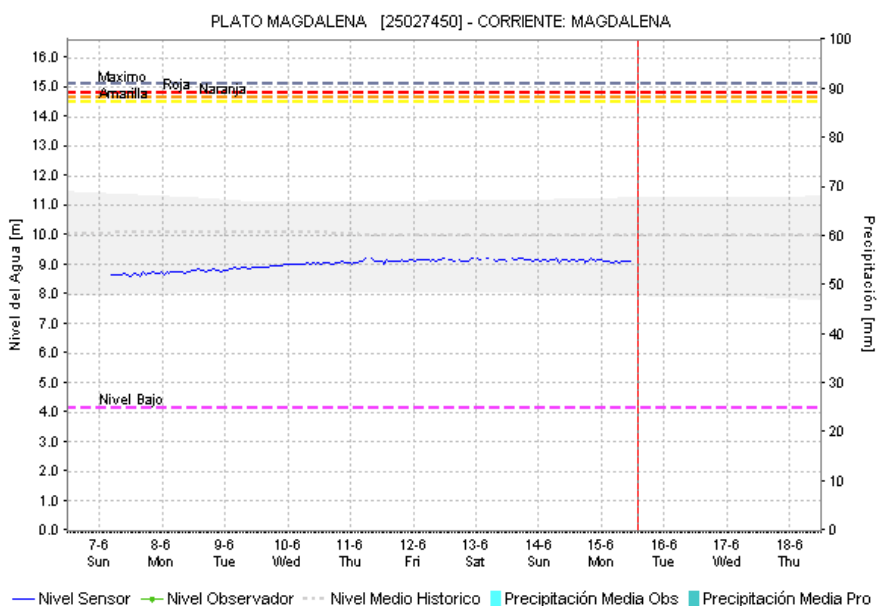
# 2.2.6. DIRECTOS AL BAJO MAGDALENA ENTRE EL BANCO Y PLATO

| Subzona hidrográfica | Alerta | Descripción |
|---|---|---|
| Directos Bajo Magdalena entre el Banco y el Plato | Sin alerta | No se descarta la probabilidad de ascensos de nivel en el rio Magdalena a la altura de El Banco los próximos días, condición que se prevé se vea reflejada en los brazos de Loba y Mompós. |

| Alerta | Zona Hidrográfica | Subzona o Cuenca Hidrográfica | Condición predominante | Descripción de la alerta hidrológica |
|---|---|---|---|---|
| <b>Sin alerta</b> | 6<br>Bajo Magdalena | Directos Bajo Magdalena entre El Banco y Plato | <b>Niveles en descenso</b> | No se descarta la probabilidad de ascensos de nivel en el río Magdalena a la altura de El Banco los próximos días, condición que se prevé se vea reflejada en los brazos de Loba y Mompós. |
