## ¿Qué ha pasado en las cuencas de los ríos Cauca y San Jorge?

### III. Condiciones hidrológicas actuales en el río Cauca (tramo Nechí-Pinillos)

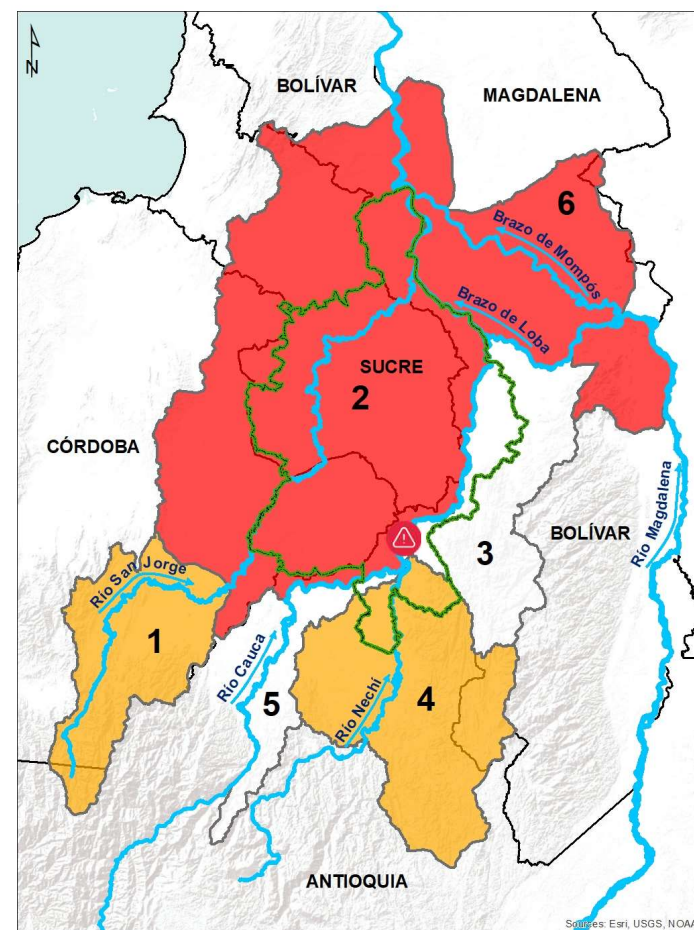
**PARA TOMAR ACCIÓN:** 2) Bajo San Jorge y 6) Bajo Magdalena entre El Banco y Plato. **Alerta puntual** en el sector Caregato.

**PARA PREPARARSE:** 1) Alto San Jorge y 4) Bajo Nechí

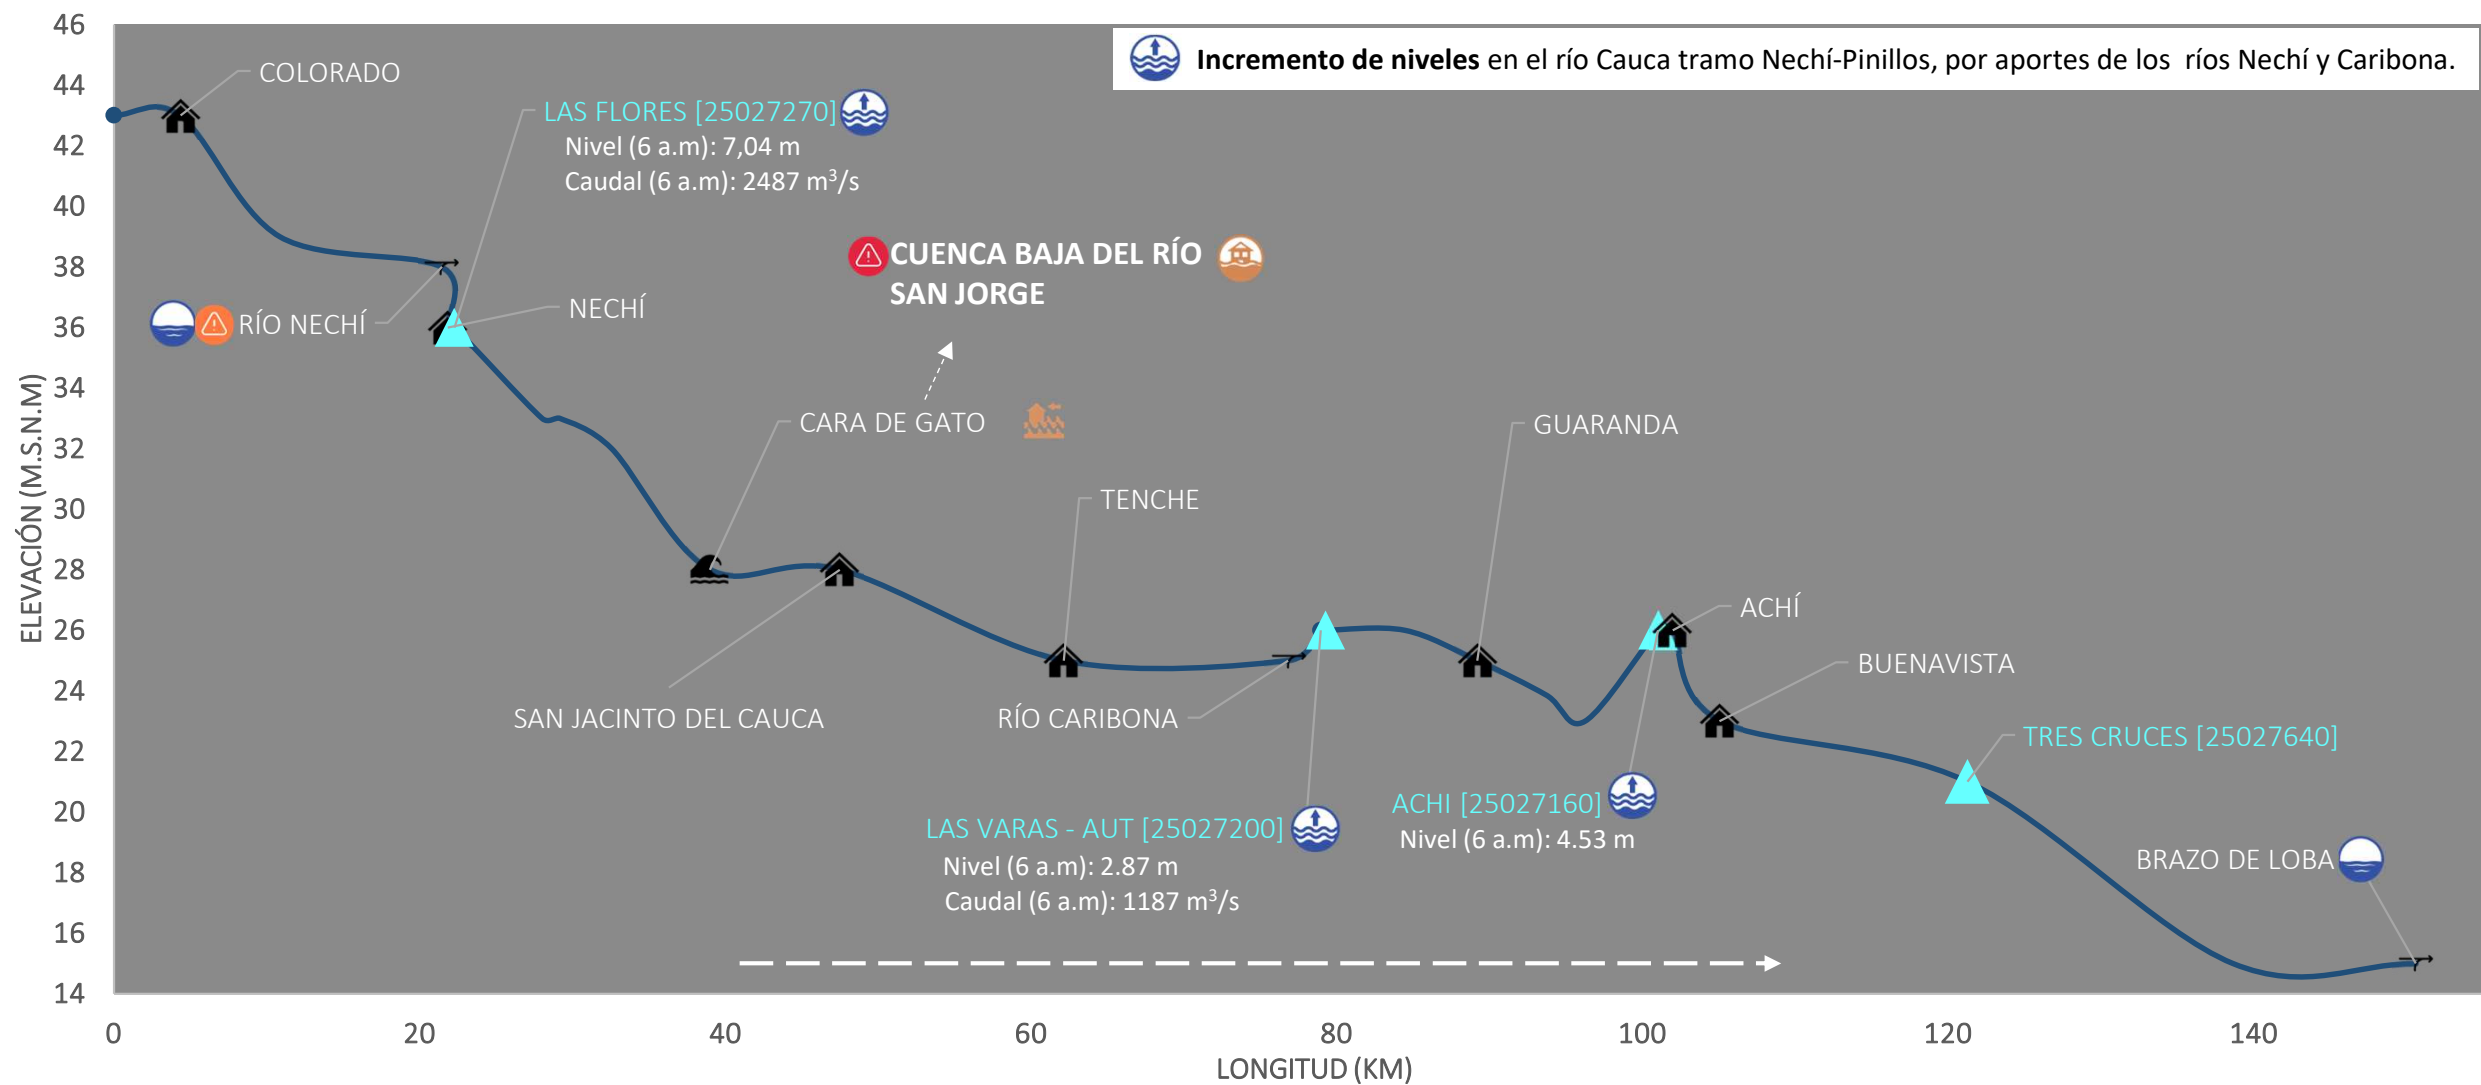
| PUNTOS DE INTERÉS RÍO CAUCA (TRAMO NECHÍ-MAGANGUÉ) | | ALERTAS HIDROLÓGICAS | | CONDICIONES HIDROLÓGICAS | | ZONAS DE EMERGENCIA | |
| | Estación hidrológica IDEAM | | Alerta ROJA Para tomar acción | | Niveles en ascenso | | Inundación por desbordamiento |
| | Población | | Alerta NARANJA Para prepararse | | Niveles en descenso | | Inundación por rompimiento margen derecha |
| | Rompedero | | Alerta AMARILLA Para informarse | | Niveles estables | | Inundación por rompimiento margen izquierda (Mojana) |
| | Confluencia | | Condiciones NORMALES Sin alerta | | Tránsito de creciente | | |

**Incremento de niveles** en el Bajo Cauca (tramo Nechí-Pinillos), por aportes de los ríos Nechí y Caribona.

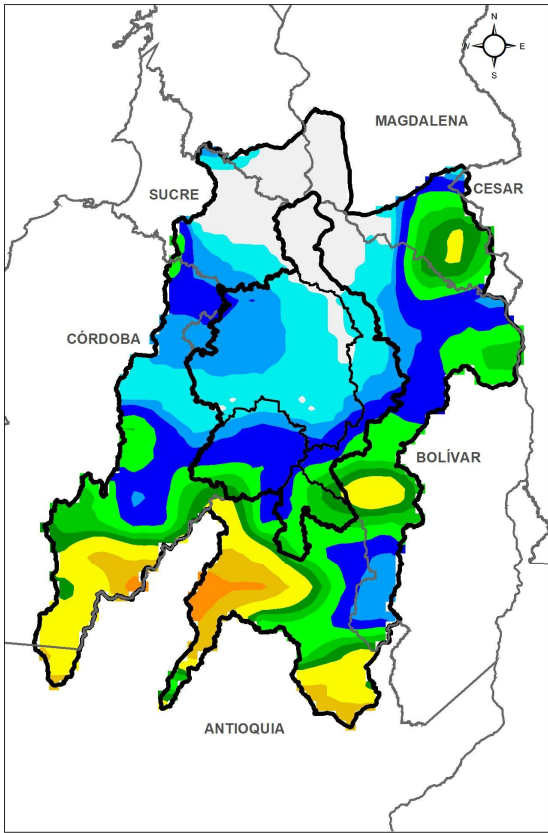
PRONÓSTICO PARA EL 03 Y 04 DE OCTUBRE

ACUMULADO DEL 03 AL 04 DE OCTUBRE

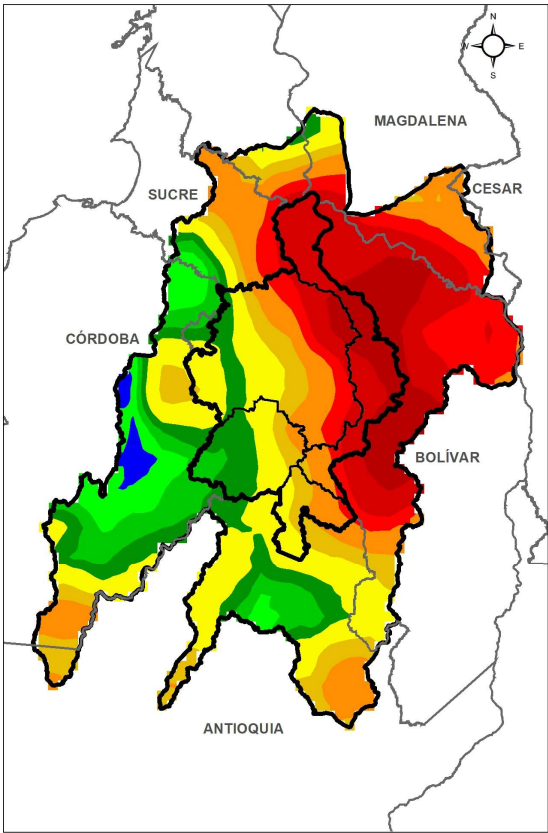
ACUMULADO DEL 04 AL 05 DE OCTUBRE

Probabilidad de lluvias sobre el Bajo Nechí y Alto San Jorge

**Lluvias** posibles al sur de la región sobre los municipios de Nechí, Ayapel y San Marcos, también, sobre El Bajo Nechí.
