## ¿Qué ha pasado en las cuencas de los ríos Cauca y San Jorge?

III. Condiciones hidrológicas actuales en el río Cauca (tramo Nechí-Pinillos)

**Equipo de trabajo Centro Regional de Pronóstico  
y Alertas Tempranas de LA MOJANA**

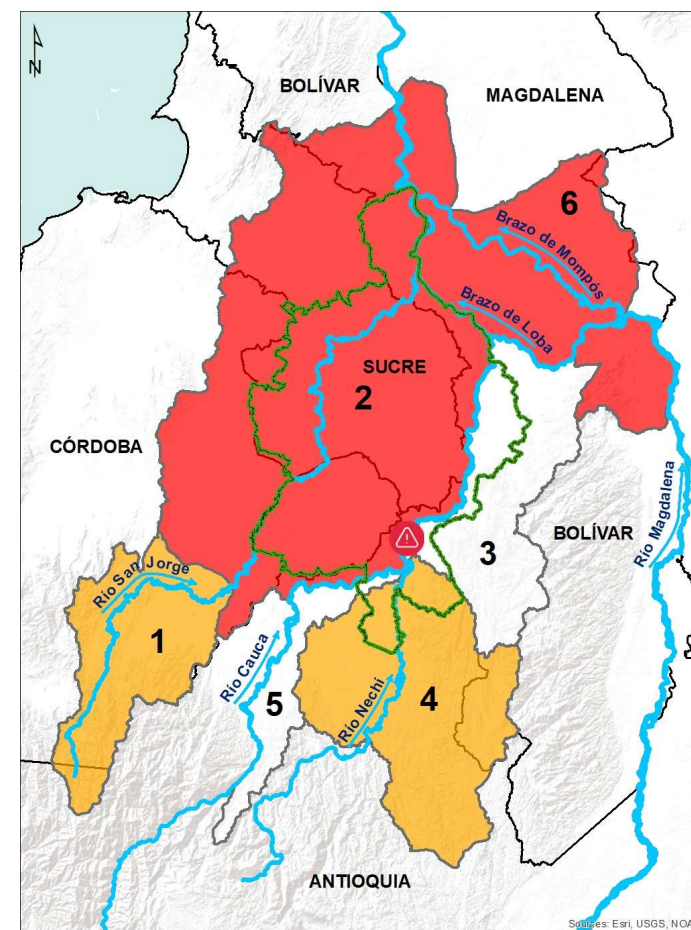
**PARA TOMAR ACCIÓN:** 2) Bajo San Jorge y 6) Bajo Magdalena entre El Banco y Plato. **Alerta puntual** en el sector Caregato.

**PARA PREPARARSE:** 1) Alto San Jorge y 4) Bajo Nechí

Especial atención en el Alto San Jorge, a la altura de la cabecera municipal de Montelíbano, por tránsito de creciente.

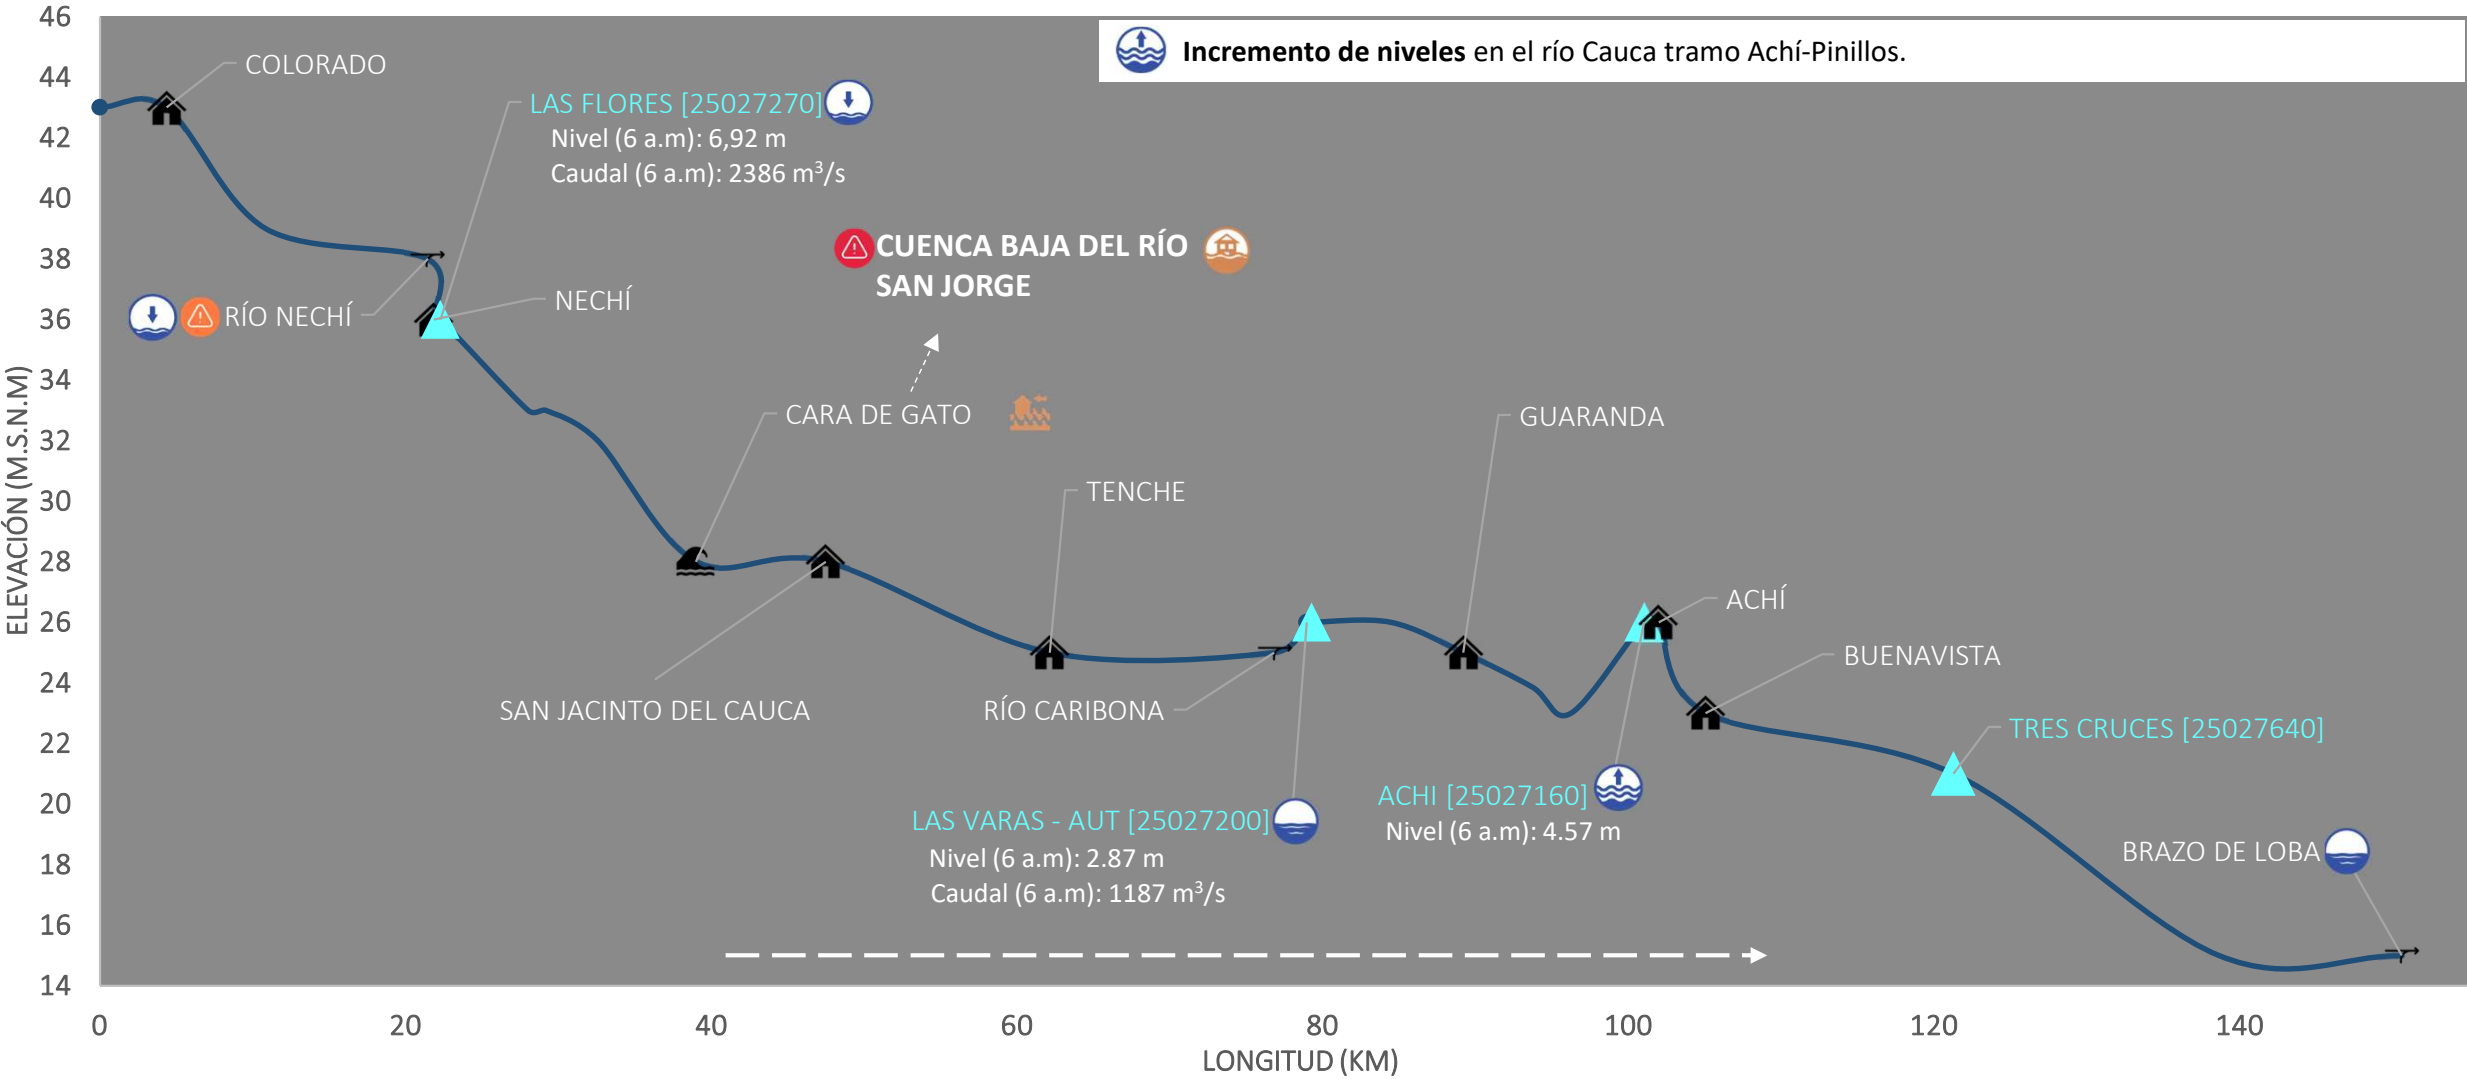
| PUNTOS DE INTERÉS RÍO CAUCA (TRAMO NECHÍ-MAGANGUÉ) | ALERTAS HIDROLÓGICAS | CONDICIONES HIDROLÓGICAS | ZONAS DE EMERGENCIA |
| <div> Estación hidrológica IDEAM</div> <div> Población</div> <div> Rompedero</div> <div> Confluencia</div> | <div> <b>Alerta ROJA</b> Para tomar acción</div> <div> <b>Alerta NARANJA</b> Para prepararse</div> <div> <b>Alerta AMARILLA</b> Para informarse</div> <div> <b>Condiciones NORMALES</b> Sin alerta</div> | <div> Niveles en ascenso</div> <div> Niveles en descenso</div> <div> Niveles estables</div> <div> Tránsito de creciente</div> | <div> Inundación por desbordamiento</div> <div> Inundación por rompimiento margen derecha</div> <div> Inundación por rompimiento margen izquierda (Mojana)</div> |

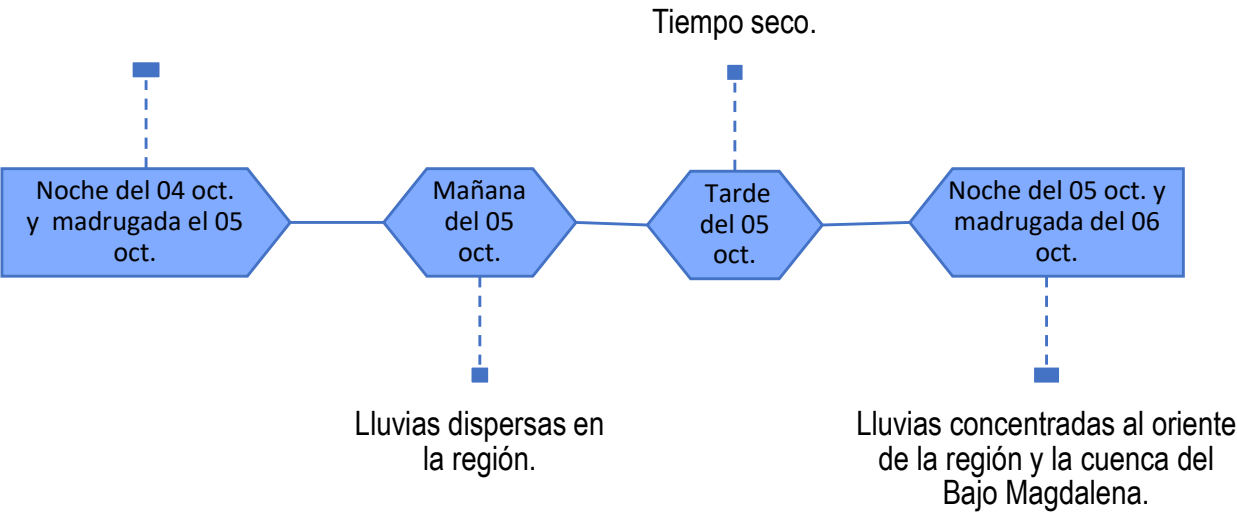
ACUMULADO DEL 05 AL 06 DE OCTUBRE

Lluvias en la región y sus cuencas aportantes. Atención al Bajo Cauca y al municipio de Achí.
