## ¿Qué ha pasado en las cuencas de los ríos Cauca y San Jorge?

## ¿Qué ha pasado recientemente (05 al 06 de octubre)?

III. Condiciones hidrológicas actuales en el río Cauca (tramo Nechí-Pinillos)

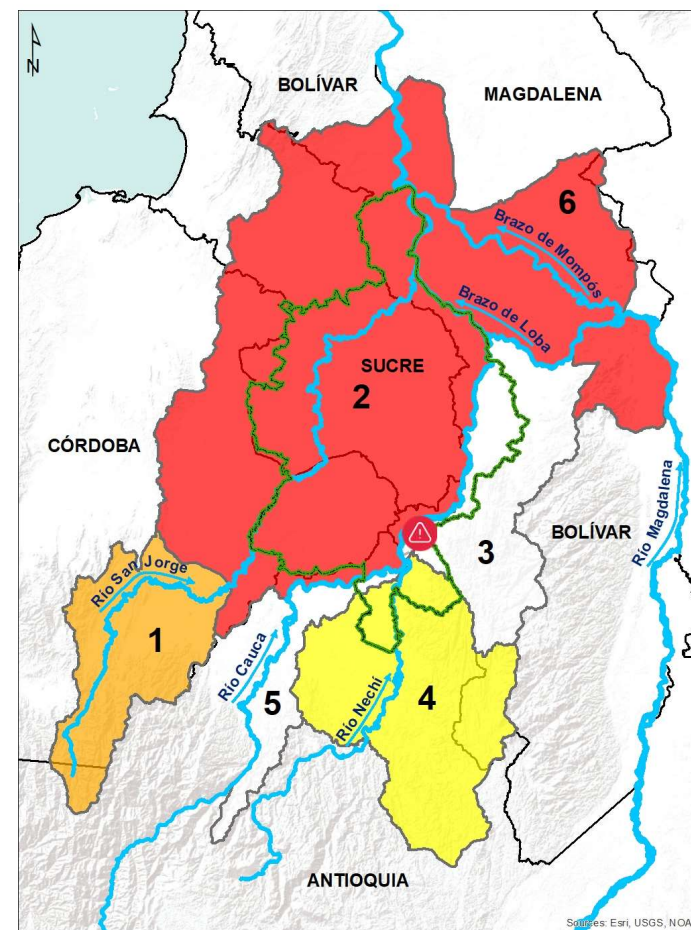
**PARA TOMAR ACCIÓN:** 2) Bajo San Jorge y 6) Bajo Magdalena entre El Banco y Plato. **Alerta puntual** en el sector Caregato.

**PARA PREPARARSE:** 1) Alto San Jorge

**PARA INFORMARSE:** 4) Bajo Nechí y sus aportantes

Especial atención en el Bajo San Jorge, a la altura de La Apartada, por tránsito de creciente proveniente de la cuenca alta (Montelíbano).

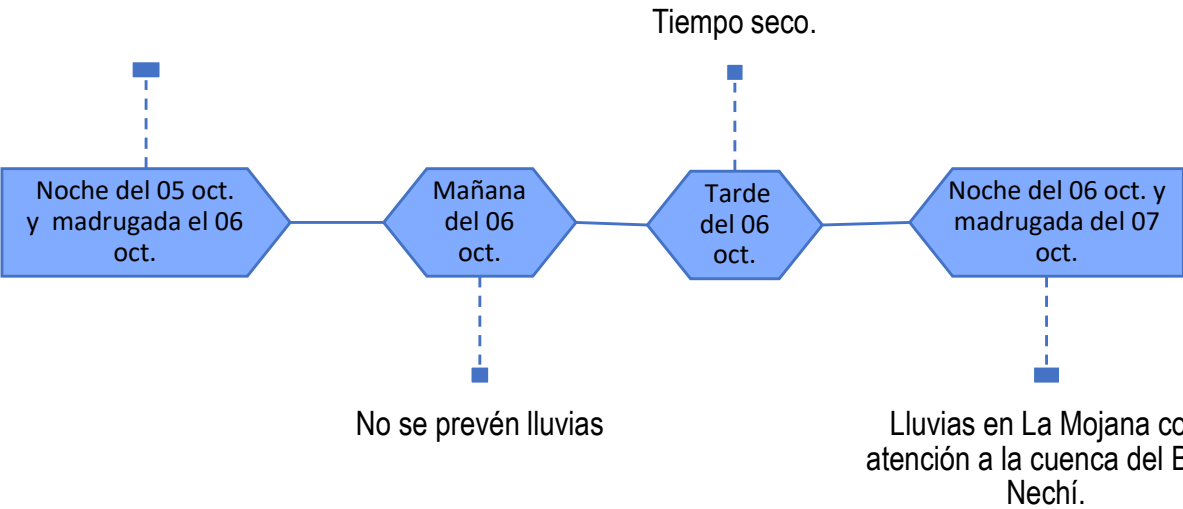
ACUMULADO DEL 06 AL 07 DE OCTUBRE

Lluvias por sectores en el territorio mojanero y las cuencas del Bajo Nechí, Bajo Magdalena y Bajo Cauca.
