## ¿Qué ha pasado en las cuencas de los ríos Cauca y San Jorge?

III. Condiciones hidrológicas actuales en el río Cauca (tramo Nechí-Pinillos)

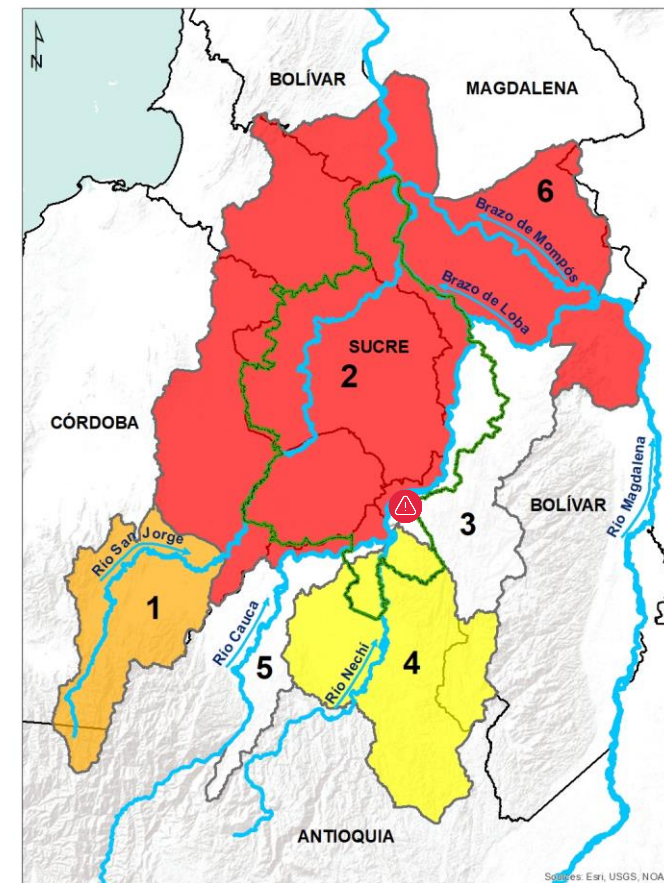
**Alerta ROJA PARA TOMAR ACCIÓN:** 2) Bajo San Jorge y 6) Bajo Magdalena entre El Banco y Plato. **Alerta puntual** en el sector Caregato.

**Alerta NARANJA PARA PREPARARSE:** 1) Alto San Jorge

**Alerta AMARILLA PARA INFORMARSE:** 4) Bajo Nechí y sus aportantes

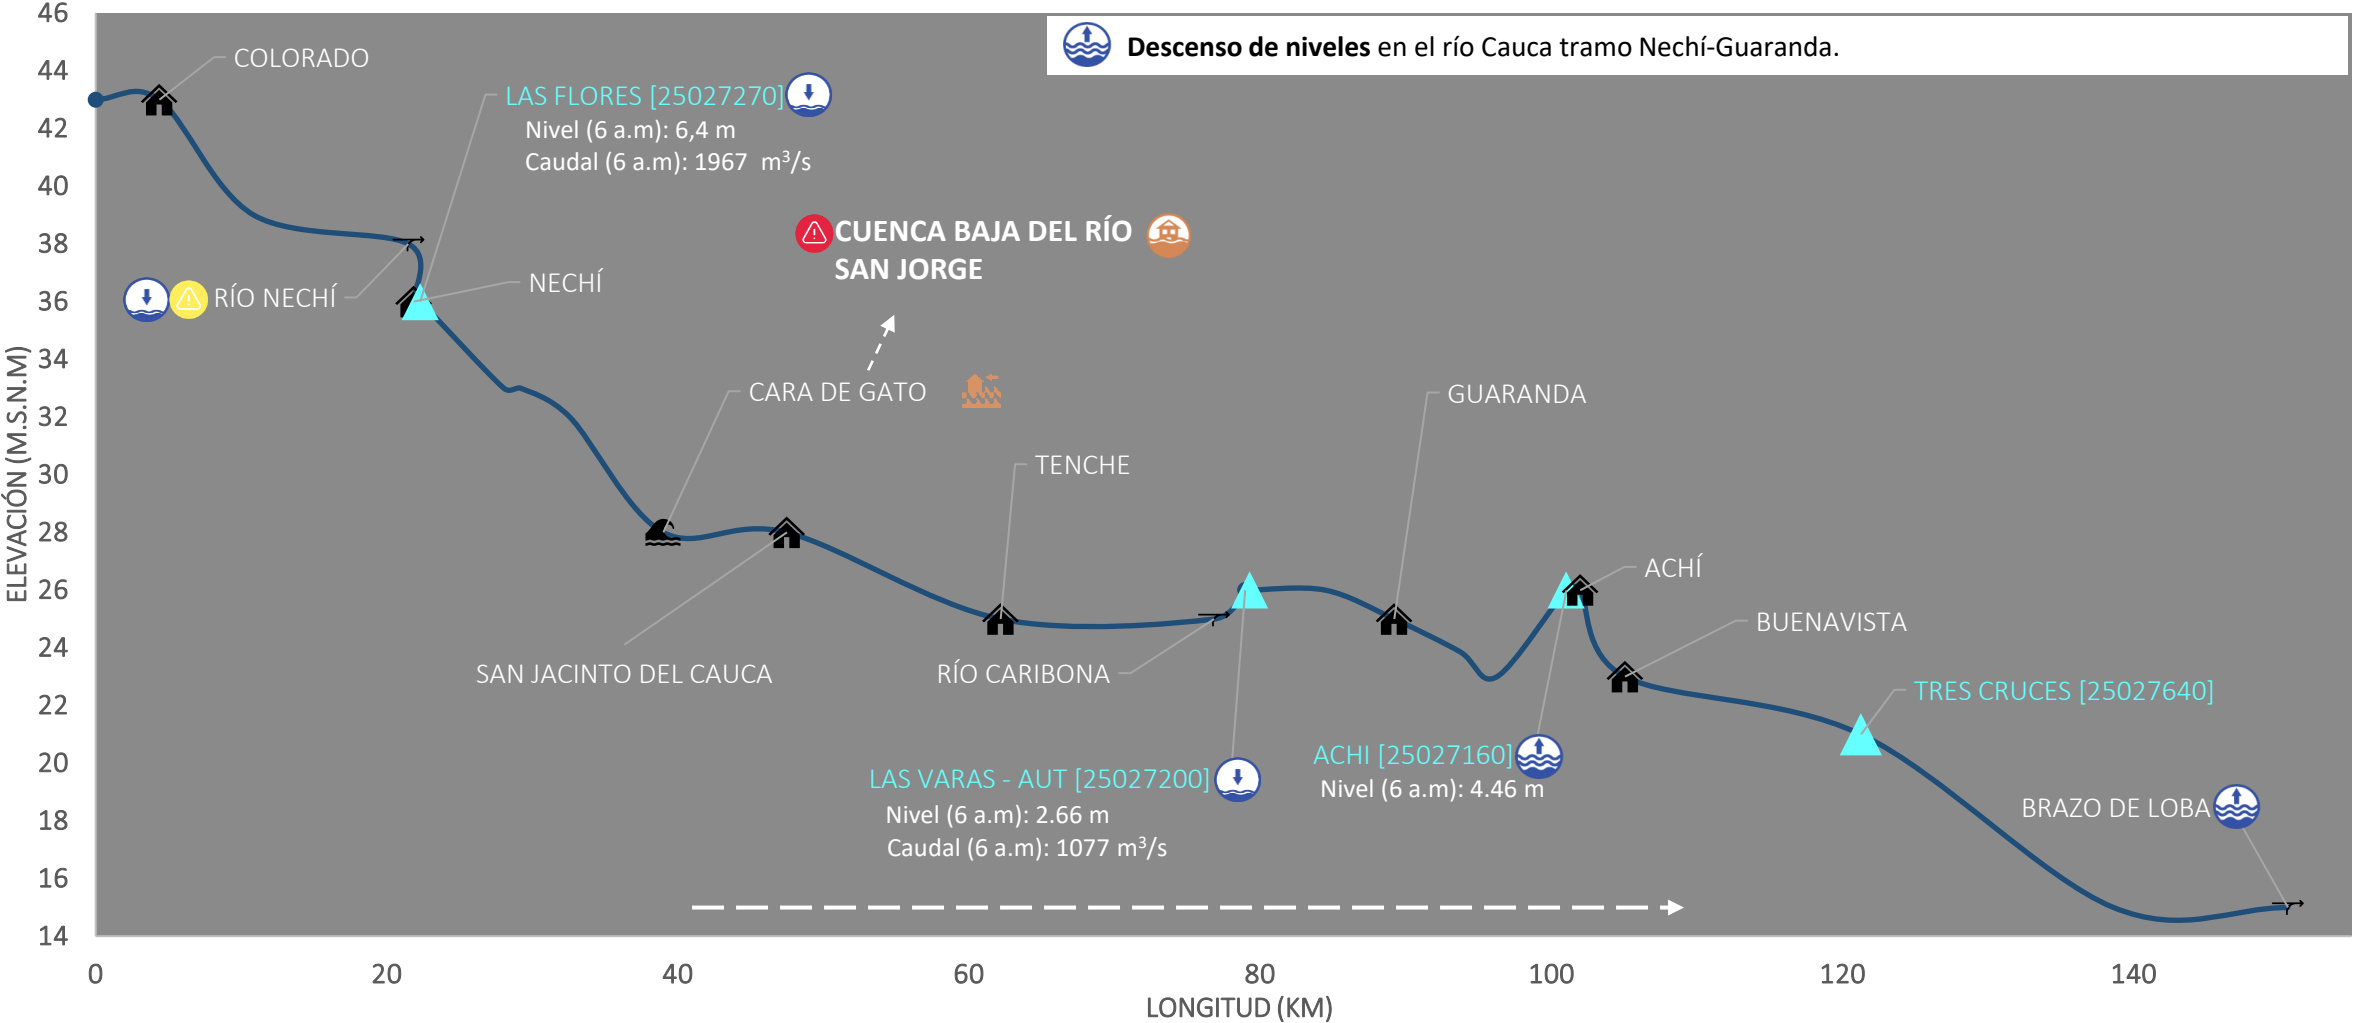
| PUNTOS DE INTERÉS RÍO CAUCA (TRAMO NECHÍ-MAGANGUÉ) | ALERTAS HIDROLÓGICAS | CONDICIONES HIDROLÓGICAS | ZONAS DE EMERGENCIA |
| Estación hidrológica IDEAM | <b>Alerta ROJA</b> Para tomar acción | Niveles en ascenso | Inundación por desbordamiento |
| Población | <b>Alerta NARANJA</b> Para prepararse | Niveles en descenso | Inundación por rompimiento margen derecha |
| Rompedero | <b>Alerta AMARILLA</b> Para informarse | Niveles estables | Inundación por rompimiento margen izquierda (Mojana) |
| Confluencia | <b>Condiciones NORMALES</b> Sin alerta | Tránsito de creciente | |

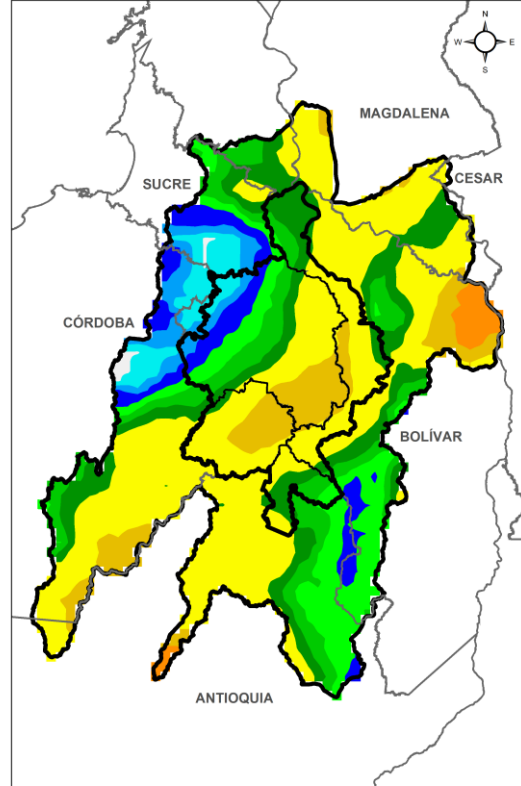
ACUMULADO DEL 07 AL 08 DE OCTUBRE

Tendremos lluvias por zonas en la región y las cuencas que influyen sobre ella.
