## ¿Qué ha pasado en las cuencas de los ríos Cauca y San Jorge?

### III. Condiciones hidrológicas actuales en el Bajo Cauca (tramo Nechí-Pinillos)

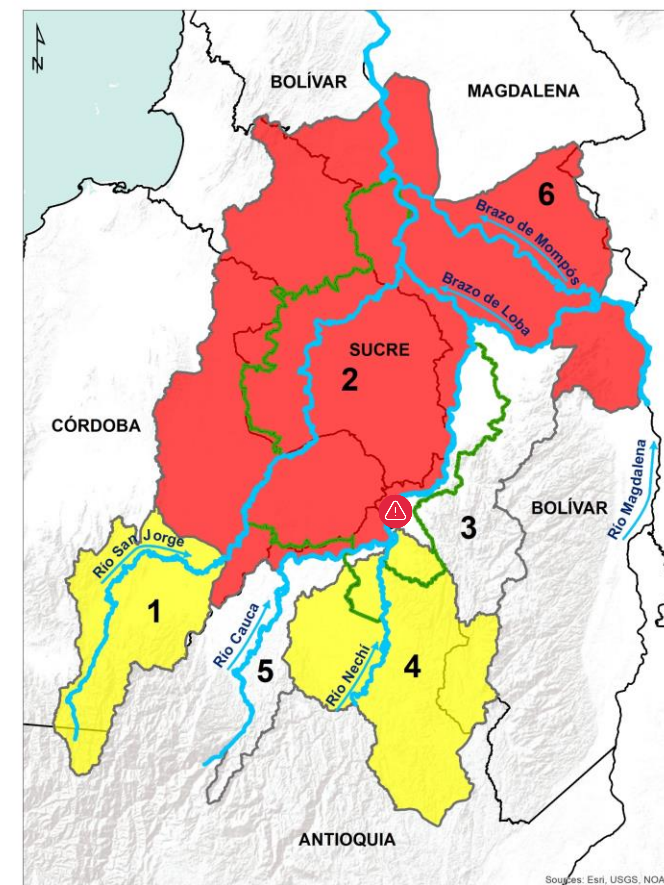
**Alerta ROJA**

**PARA TOMAR ACCIÓN:** 2) Bajo San Jorge y 6) Bajo Magdalena entre El Banco y Plato. **Alerta puntual** en el sector Caregato.

**Alerta AMARILLA**

**PARA INFORMARSE:** 1) Alto San Jorge y sus aportantes y, 4) Bajo Nechí y sus aportantes

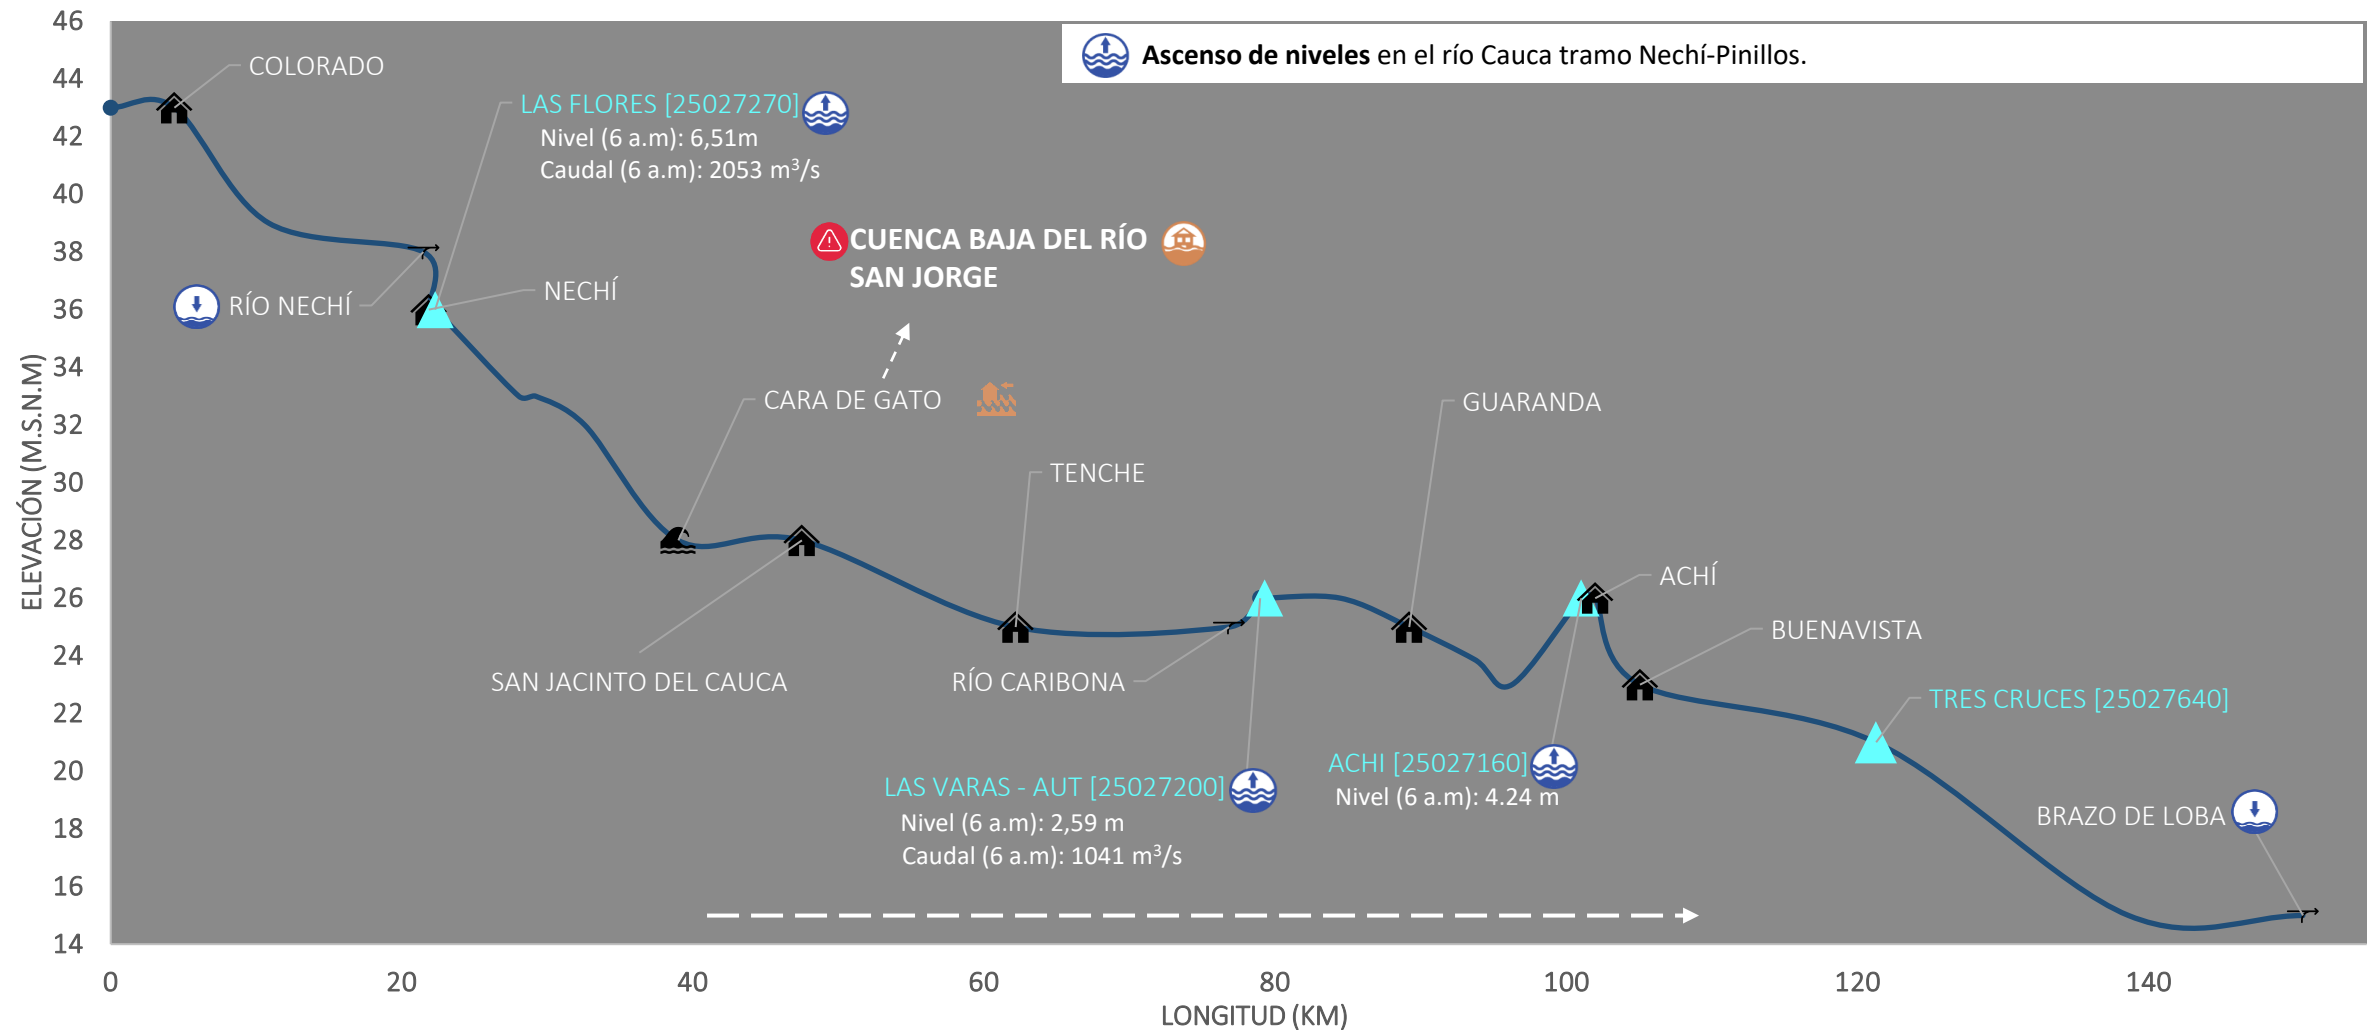
| PUNTOS DE INTERÉS RÍO CAUCA (TRAMO NECHÍ-MAGANGUÉ) | ALERTAS HIDROLÓGICAS | CONDICIONES HIDROLÓGICAS | ZONAS DE EMERGENCIA |
| Estación hidrológica IDEAM<br>Población<br>Rompedero<br>Confluencia | <b>Alerta ROJA</b> Para tomar acción<br><b>Alerta NARANJA</b> Para prepararse<br><b>Alerta AMARILLA</b> Para informarse<br><b>Condiciones NORMALES</b> Sin alerta | Niveles en ascenso<br>Niveles en descenso<br>Niveles estables<br>Tránsito de creciente | Inundación por desbordamiento<br>Inundación por rompimiento margen derecha<br>Inundación por rompimiento margen izquierda (Mojana) |

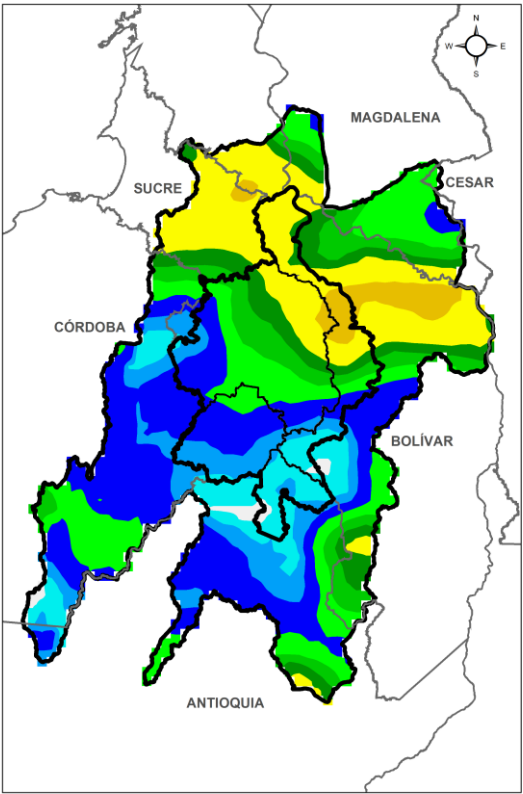
ACUMULADO DEL 10 AL 11 DE OCTUBRE

PRONÓSTICO PARA EL 10 Y 11 DE OCTUBRE

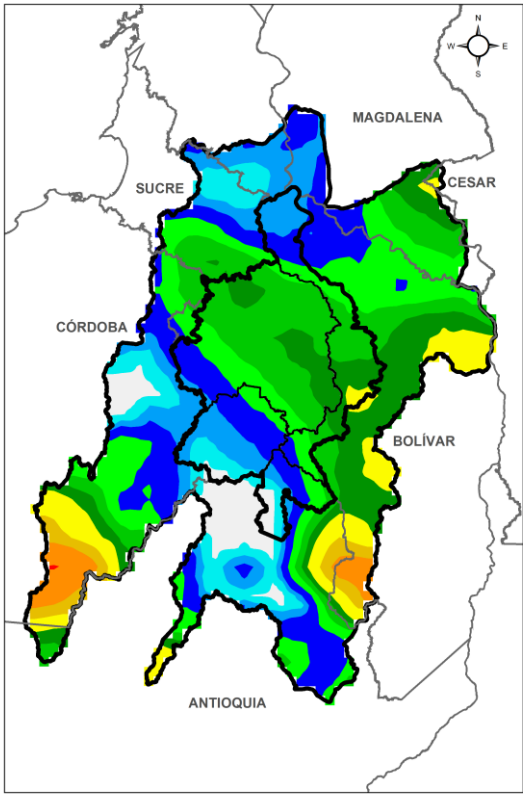
ACUMULADO DEL 11 AL 12 DE OCTUBRE

Lluvias centralizadas al oriente de la región y sobre el Bajo Magdalena y Bajo Cauca.
