## ¿Qué ha pasado en las cuencas de los ríos Cauca y San Jorge?

### III. Condiciones hidrológicas actuales en el Bajo Cauca (tramo Nechí-Pinillos)

#### IV. Pronóstico meteorológico para La Mojana con atención en la zona del Bajo Cauca

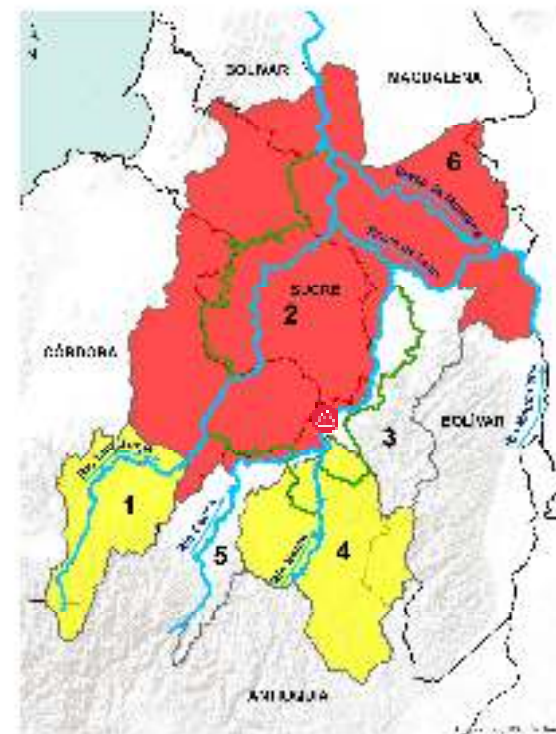
**PARA TOMAR ACCIÓN:** 2) Bajo San Jorge y 6) Bajo Magdalena entre El Banco y Plato. **Alerta puntual** en el sector Caregato.

**PARA INFORMARSE:** : 1) Alto San Jorge y 4) Bajo Nechí y sus aportantes

Especial atención al incremento de niveles en el sistema de caños del Bajo San Jorge, principalmente en el caño Mojana.

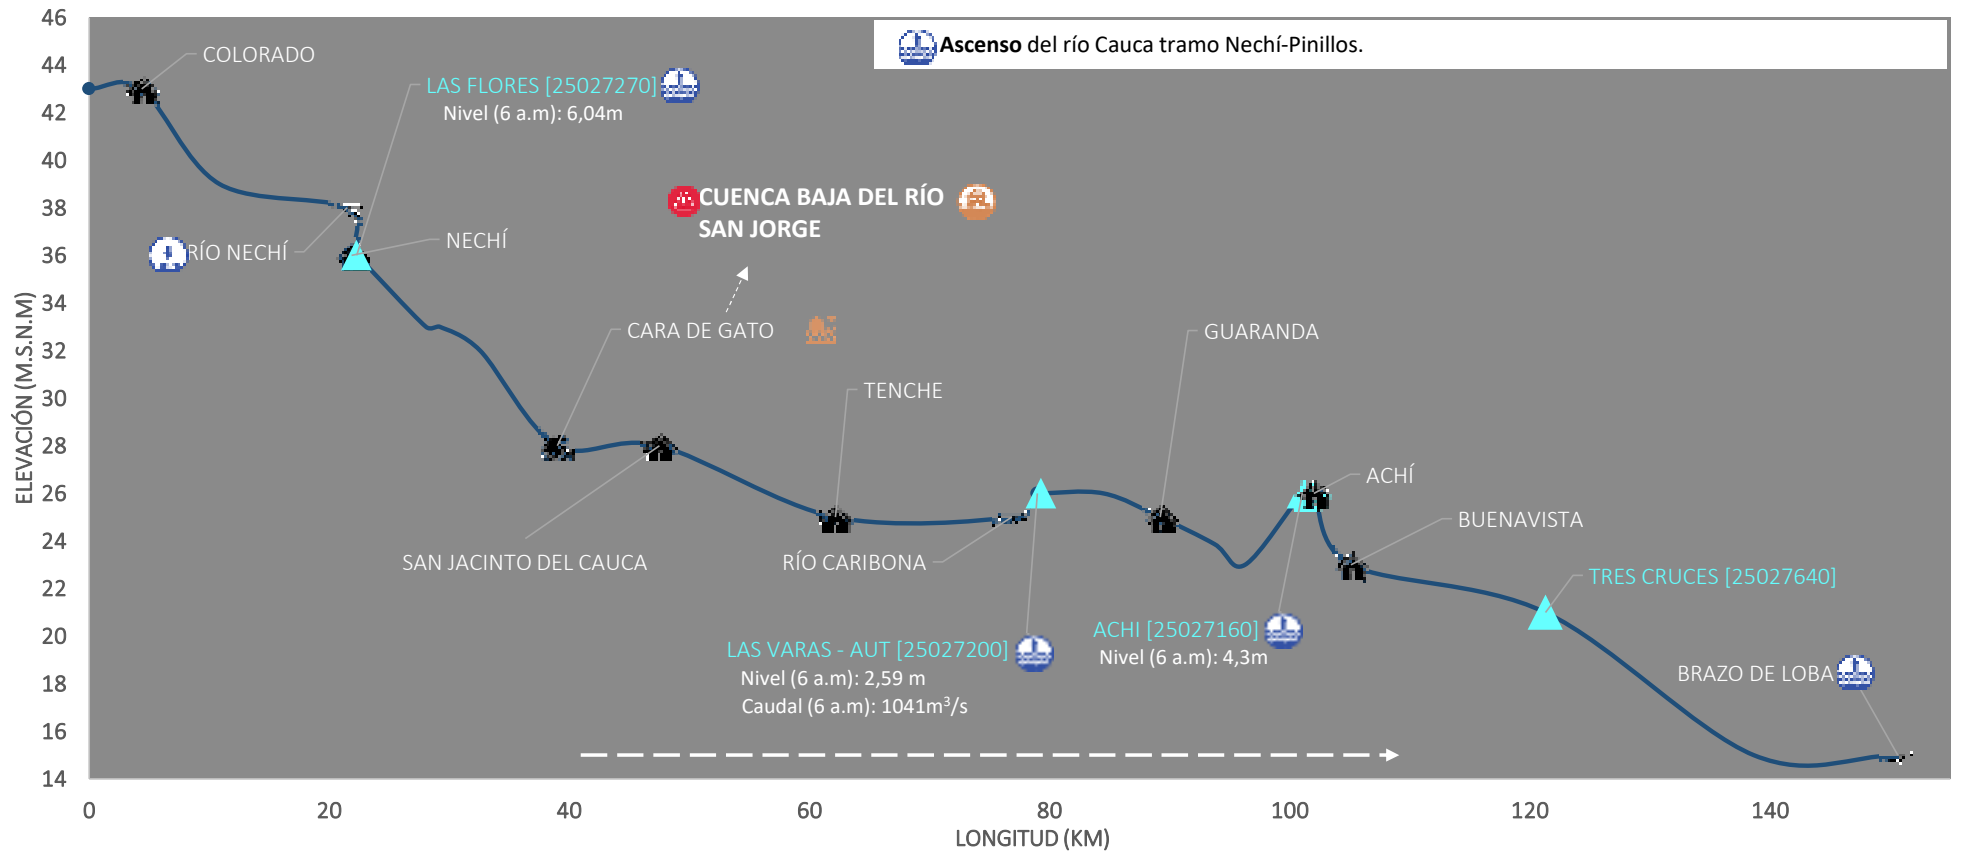
| PUNTOS DE INTERÉS RÍO CAUCA<br>(TRAMO NECHÍ-MAGANGUÉ) | ALERTAS HIDROLÓGICAS | CONDICIONES HIDROLÓGICAS | ZONAS DE EMERGENCIA |
| Estación hidrológica IDEAM<br>Población<br>Rompedero<br>Confluencia | Para tomar acción<br>Para prepararse<br>Para informarse<br>Sin alerta | Niveles en ascenso<br>Niveles en descenso<br>Niveles estables<br>Tránsito de creciente | Inundación por desbordamiento<br>Inundación por rompimiento margen derecha<br>Inundación por rompimiento margen izquierda (Mojana) |

**Ascenso** en: *i)* Río Cauca (tramo Valdivia-Nechí); *ii)* sistema de caños del Bajo San Jorge.

**Niveles estables** en: *i)* Bajo San Jorge (tramo San Marcos-Magangué) *ii)* río Cauca (tramo Nechí-Pinillos), *iv)* Bajo Magdalena entre El Banco y Plato

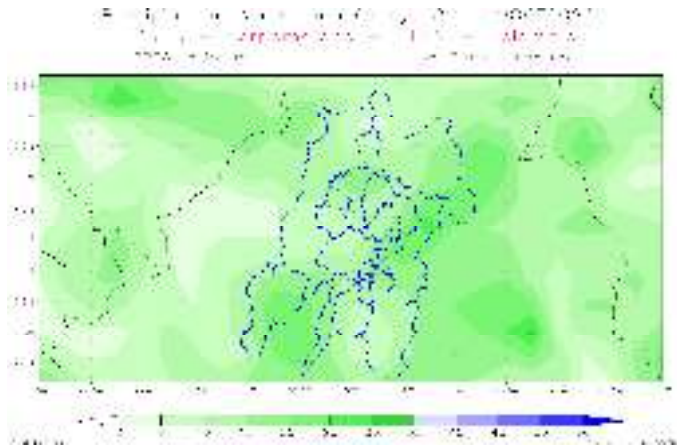
ACUMULADO DEL 18 AL 19 DE OCTUBRE

lluvias de variada intensidad sobre La Mojana y las cuencas del Bajo Nechí, Bajo Cauca, Bajo Magdalena y con menor fuerza sobre el Alto San Jorge.

**Lluvias** de variada intensidad sobre La Mojana y las cuencas del Bajo Nechí, Bajo Cauca, Bajo Magdalena y con menor fuerza sobre el Alto San Jorge.
