# BOLETÍN HIDROMETEOROLÓGICO DE LA MOJANA

San Marcos, Sucre 01 de marzo de 2023

BOLETÍN No: 769

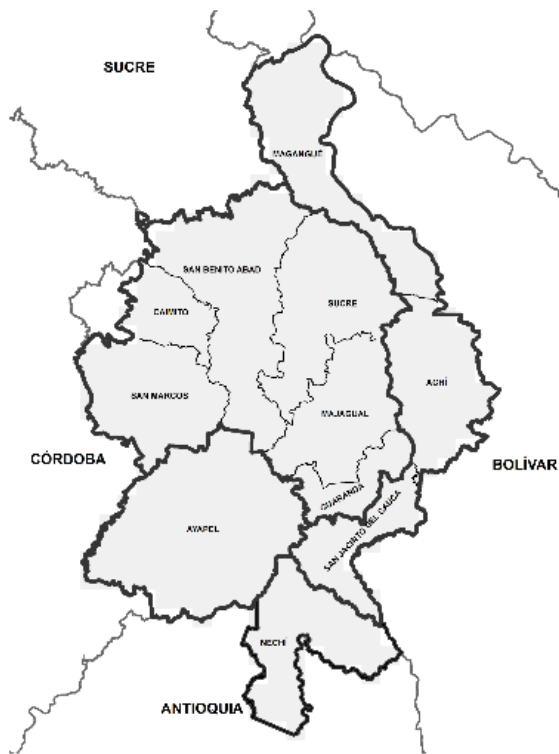
Precipitación acumulada  
28/02/2023 (07:00) – 01/03/2023 (07:00).  
Fuente: IDEAM

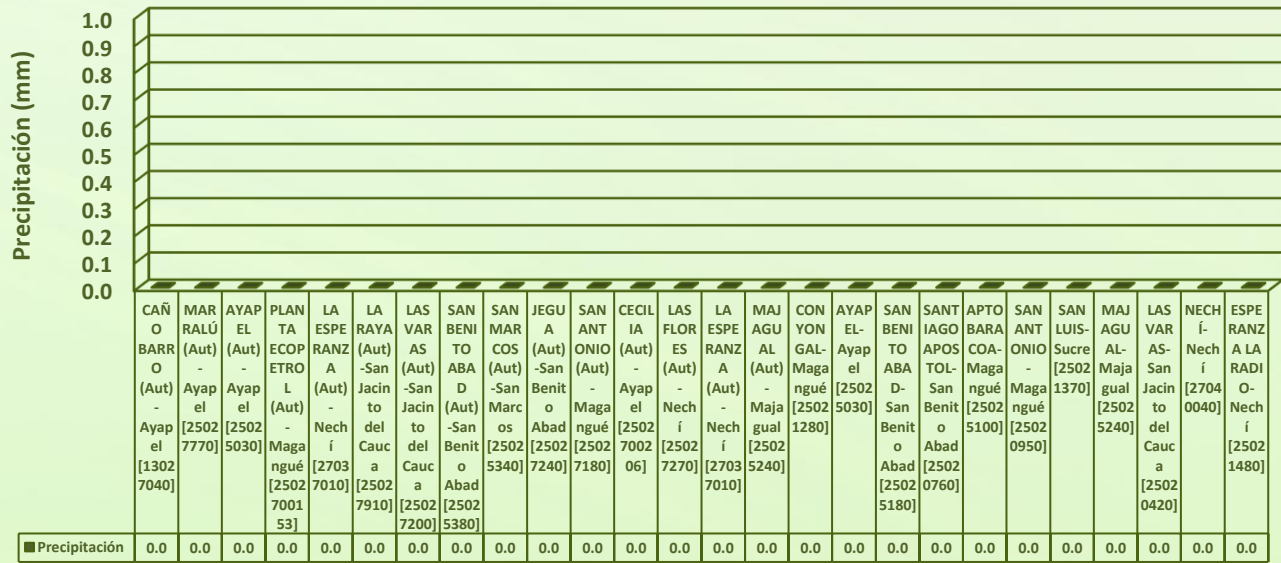
## Lluvia Registrada el 28 Febrero de 2023

**Precipitación:** no se presentaron lluvias.

**Temperatura:** se registró una temperatura máxima de 35,7°C el día 28 de febrero a las 15:00 horas en el municipio San Marcos, y una mínima de 24,4°C en la madrugada del 01 de marzo.

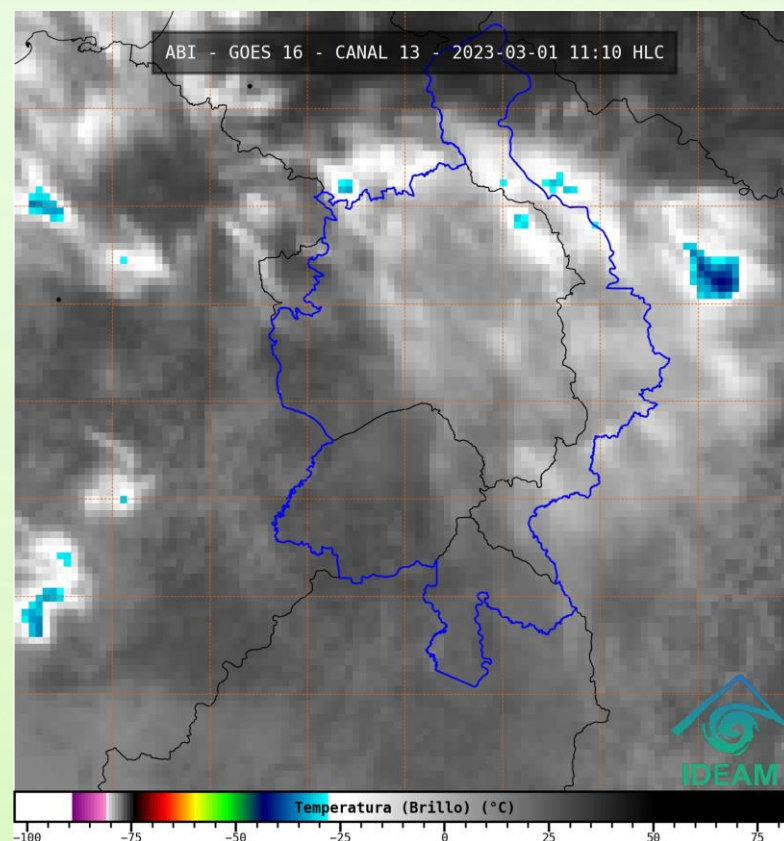
Imagen de satélite IR 11:10 HLC  
Fuente: Ideam

En las últimas horas a predominado condición de cielo parcialmente nublado

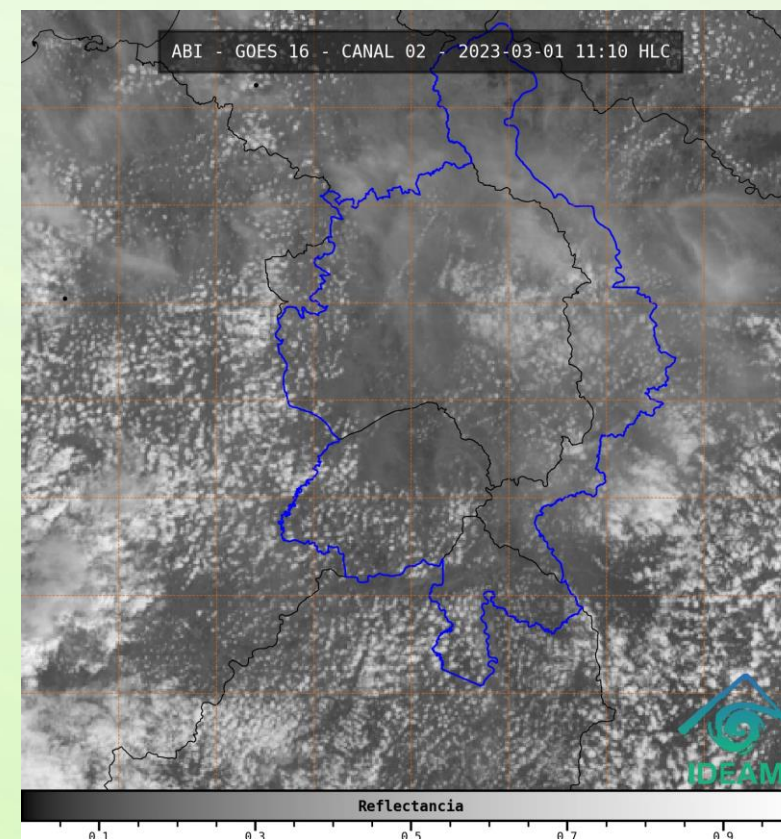
Imagen de satélite visible 11:10 HLC  
Fuente: Ideam

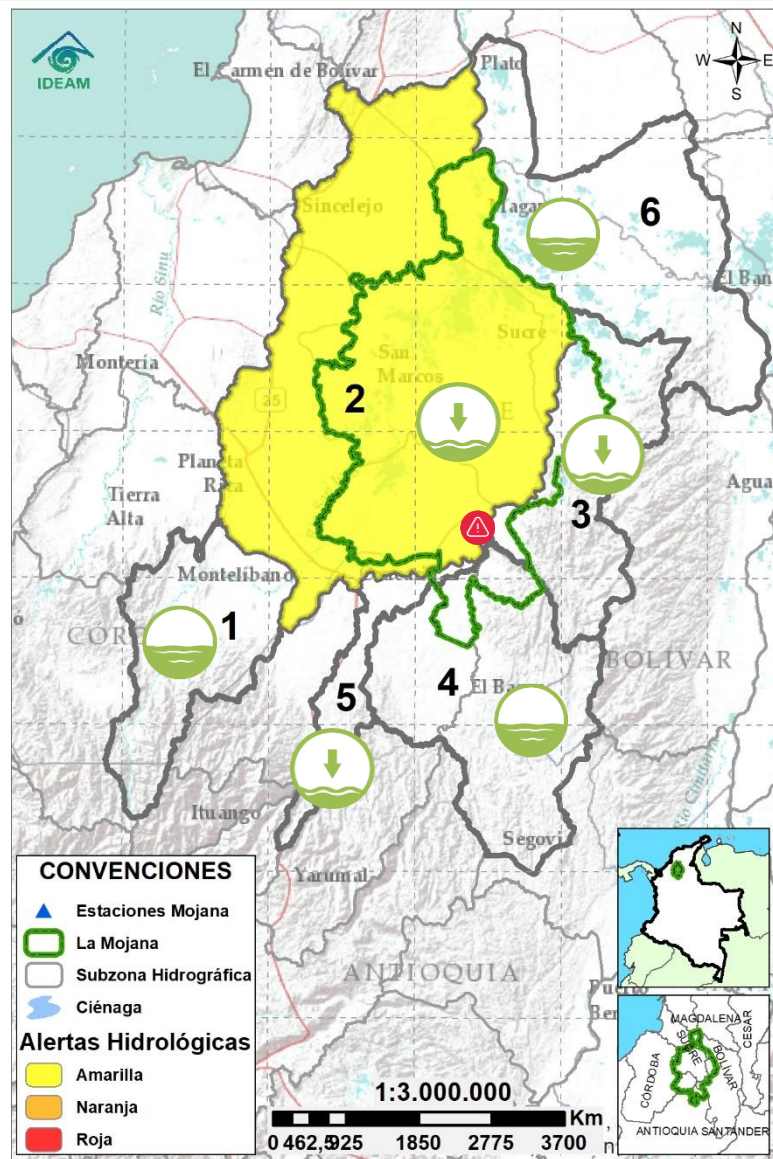
Condiciones hidrológicas antecedentes para el 28/02/2023

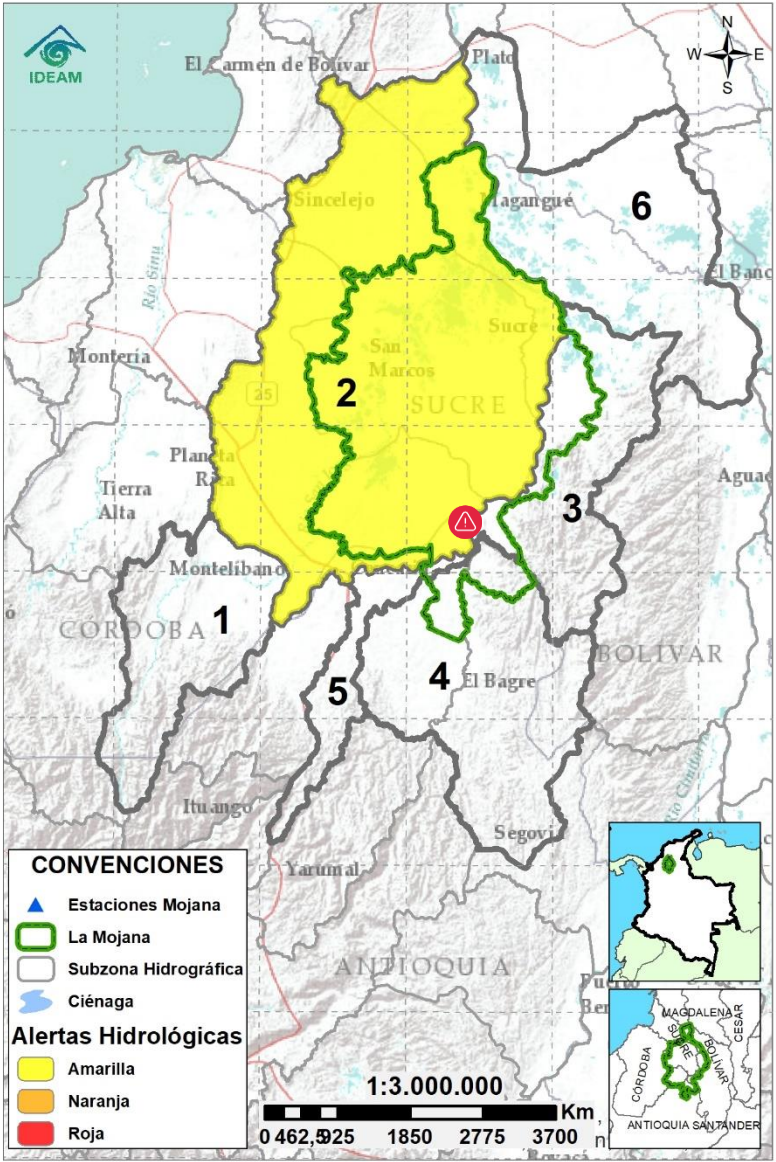
**Descripción condiciones hidrológicas:** Se mantiene alerta roja puntual en el sector Caregato por persistencia del ingreso de agua hacia la cuenca del Bajo San Jorge. Sin embargo, el Bajo San Jorge se encuentra en alerta amarilla ante el predominio de niveles en descenso tanto en el río, como en el sistema de ciénagas y caños. Las cuencas del Alto San Jorge, Bajo Nechí, Bajo Cauca y Bajo Magdalena continúan sin alerta y con predominio de niveles estables o en descenso.

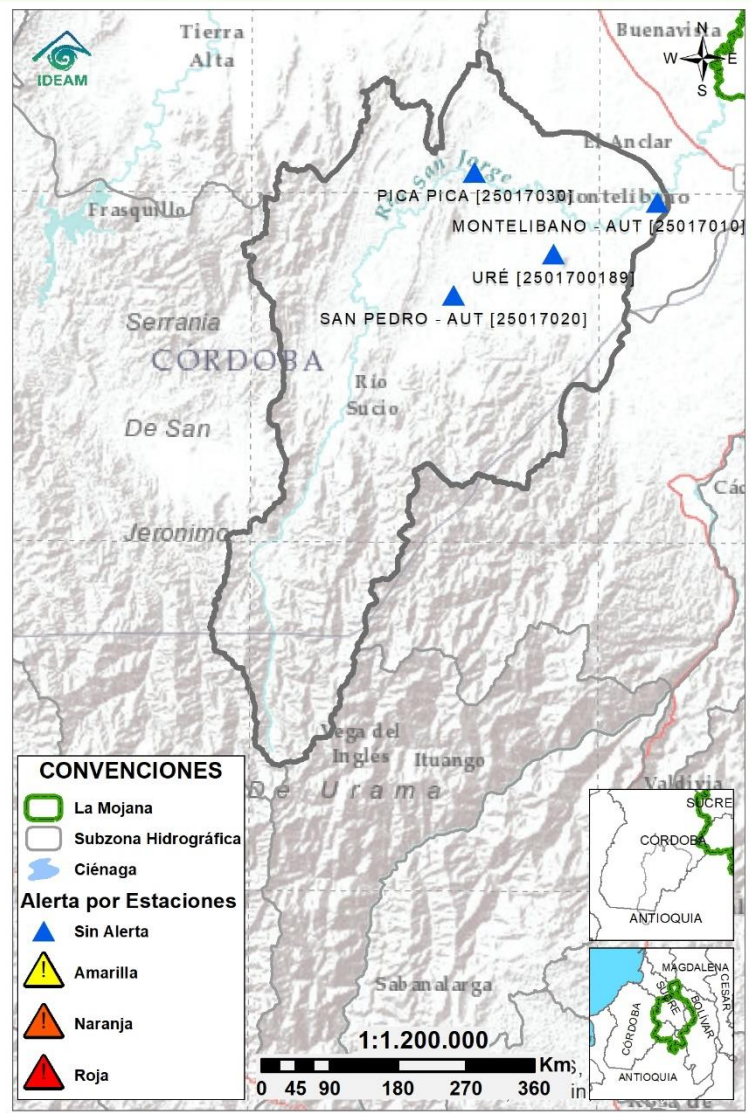
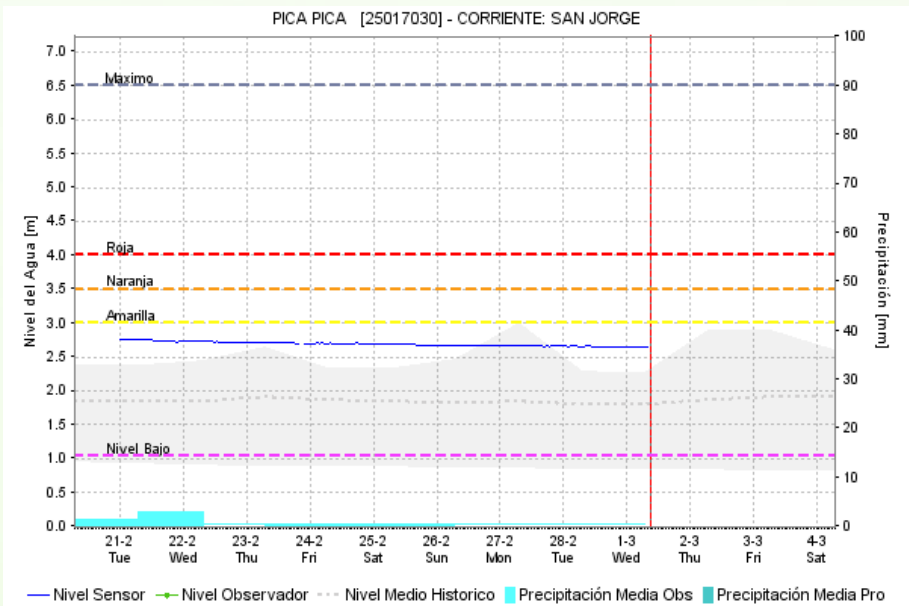
## 2.2.1 SUBZONA HIDROGRÁFICA DEL RÍO SAN JORGE CUENCA ALTA

| Subzona hidrográfica | Alerta | Descripción |
|---|---|---|
| Cuenca alta del río San Jorge | Sin alerta | Niveles estables del río San Jorge en el municipio de Montelíbano, se prevé un comportamiento similar en sus aportantes: ríos San Pedro y Uré. |

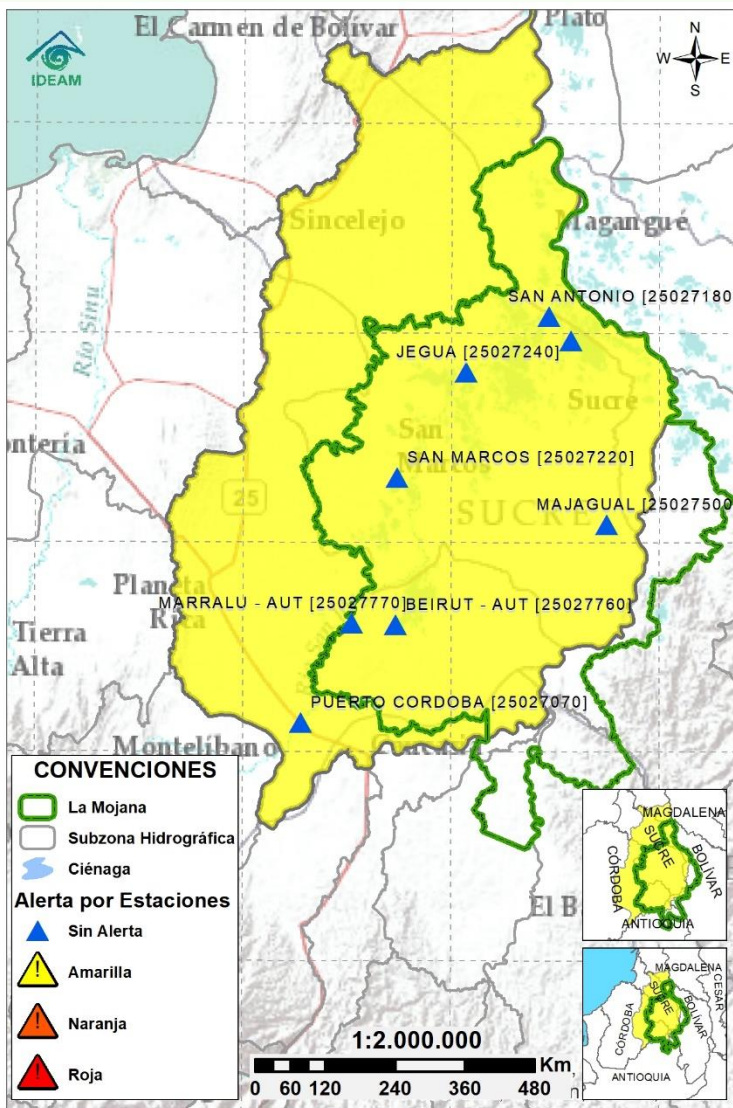
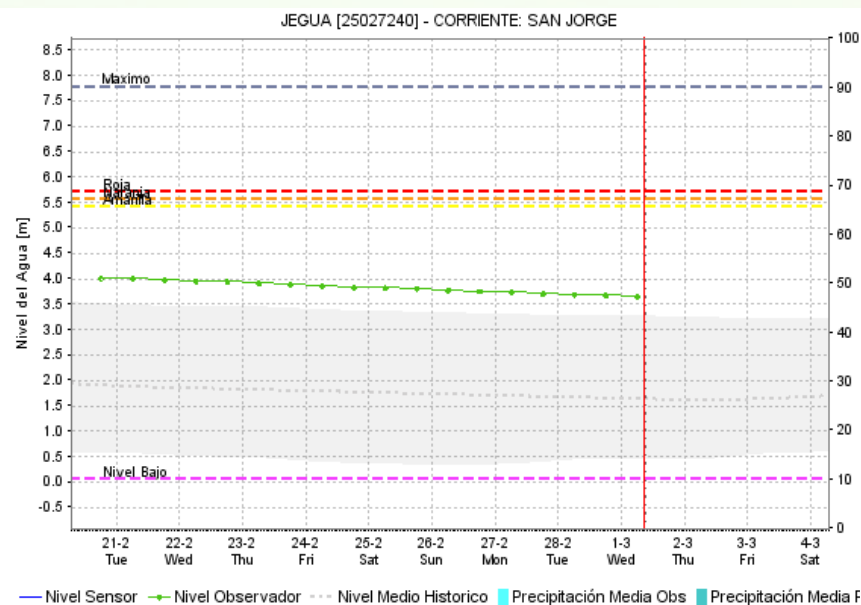
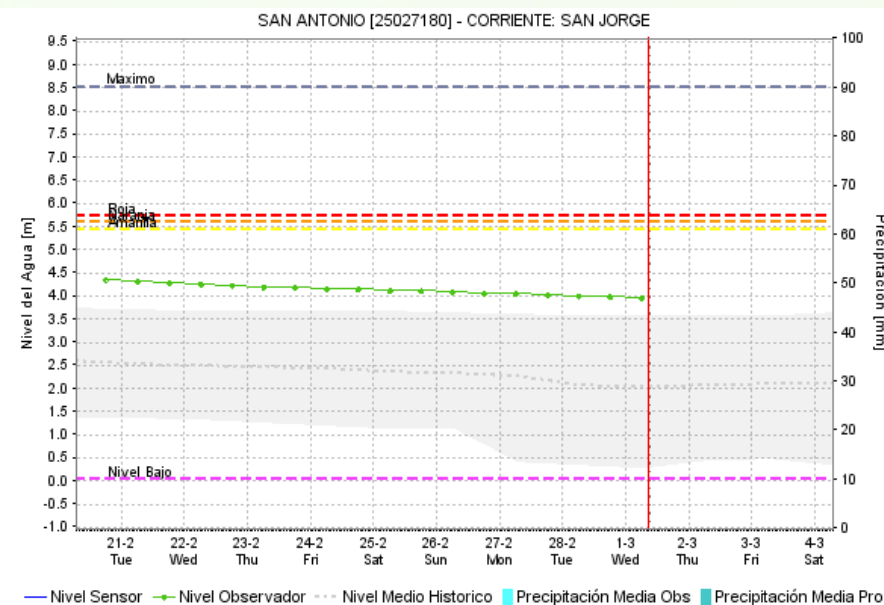
## 2.2.2 SUBZONA HIDROGRÁFICA DEL RÍO SAN JORGE CUENCA BAJA

| Subzona hidrográfica | Alerta | Descripción |
|---|---|---|
| Cuenca baja del río San Jorge | | Altos niveles para la época en el Bajo San Jorge, especialmente en el tramo San Benito Abad-Magangué y en el sistema cenagoso asociado. Sin embargo, predomina la condición de descenso. Se mantiene el trasvase del caudal hacia el Bajo San Jorge por el sector Caregato. |

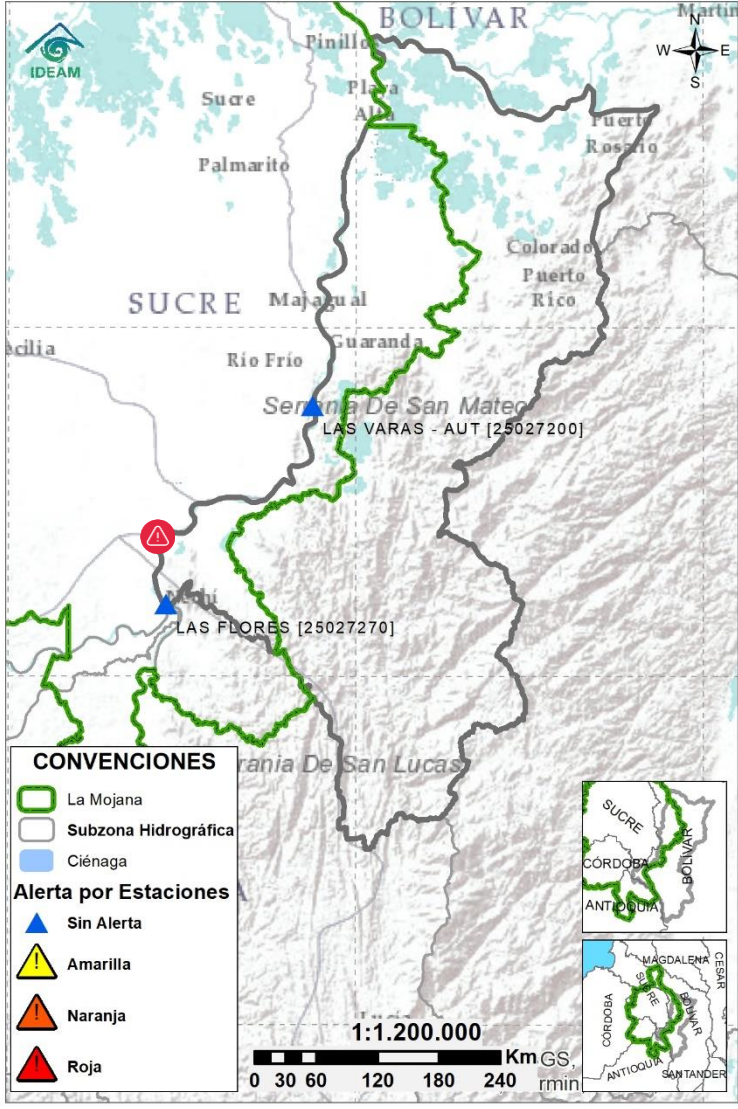
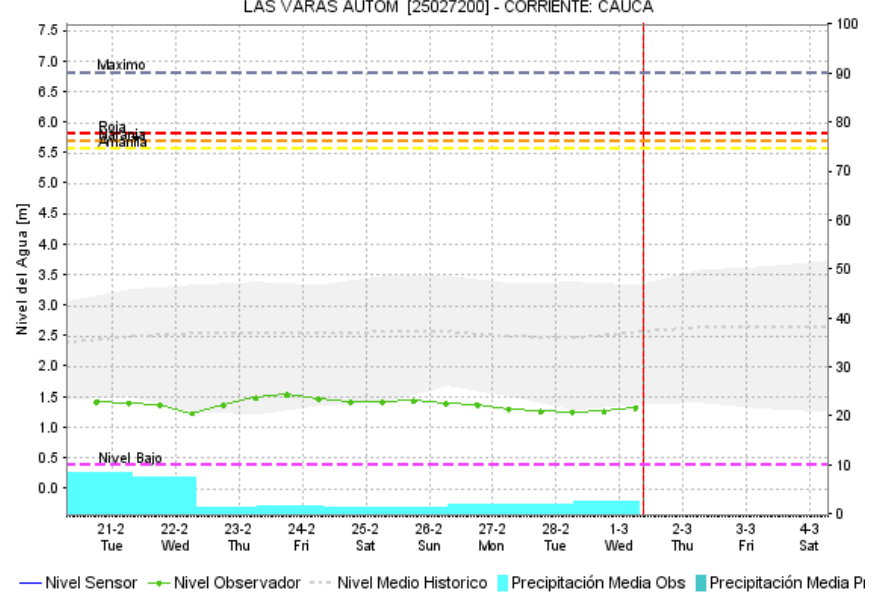
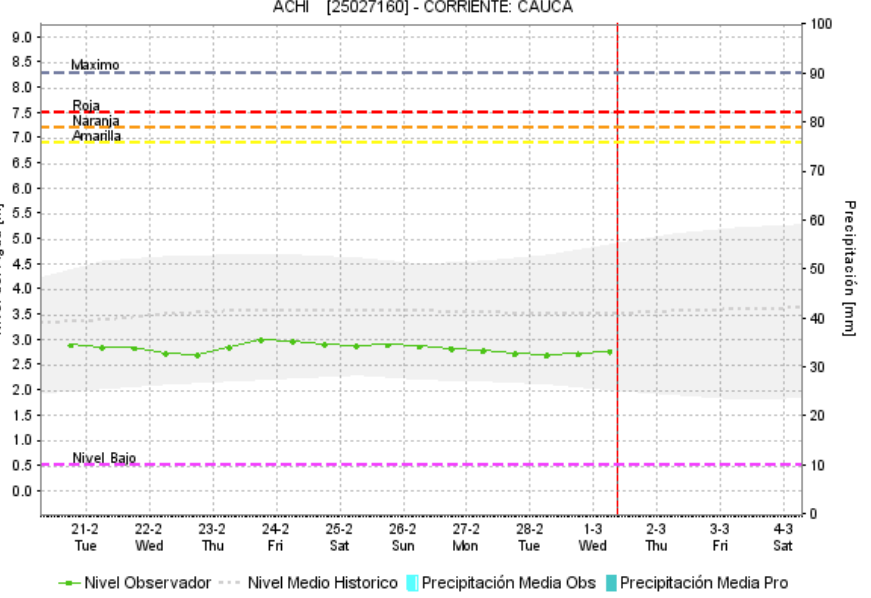
# 2.2.3 DIRECTOS AL BAJO CAUCA - CIÉNAGA LA RAYA ENTRE EL RÍO NECHÍ Y EL BRAZO DE LOBA

| Subzona hidrográfica | Alerta | Descripción |
|---|---|---|
| Directos al bajo Cauca- Ciénaga La Raya entre el río Nechí y Brazo de Loba | <b>Sin alerta</b> | Ligeros ascensos en el río Cauca (tramo Nechí-Pinillos), condición que se prevé se estabilizará a lo largo del día. Se mantiene el trasvase del caudal hacia el Bajo San Jorge por el sector Caregato. |
| | | Alerta en el sector Caregato (San Jacinto del Cauca), por persistencia del ingreso del río Cauca hacia el Bajo San Jorge.<br><b>Nota (27/08/2021):</b> rompimiento del dique marginal del río Cauca en el sector Cara de Gato, generando ingreso de agua hacia el Bajo San Jorge. Emergencia activa hasta la fecha. |

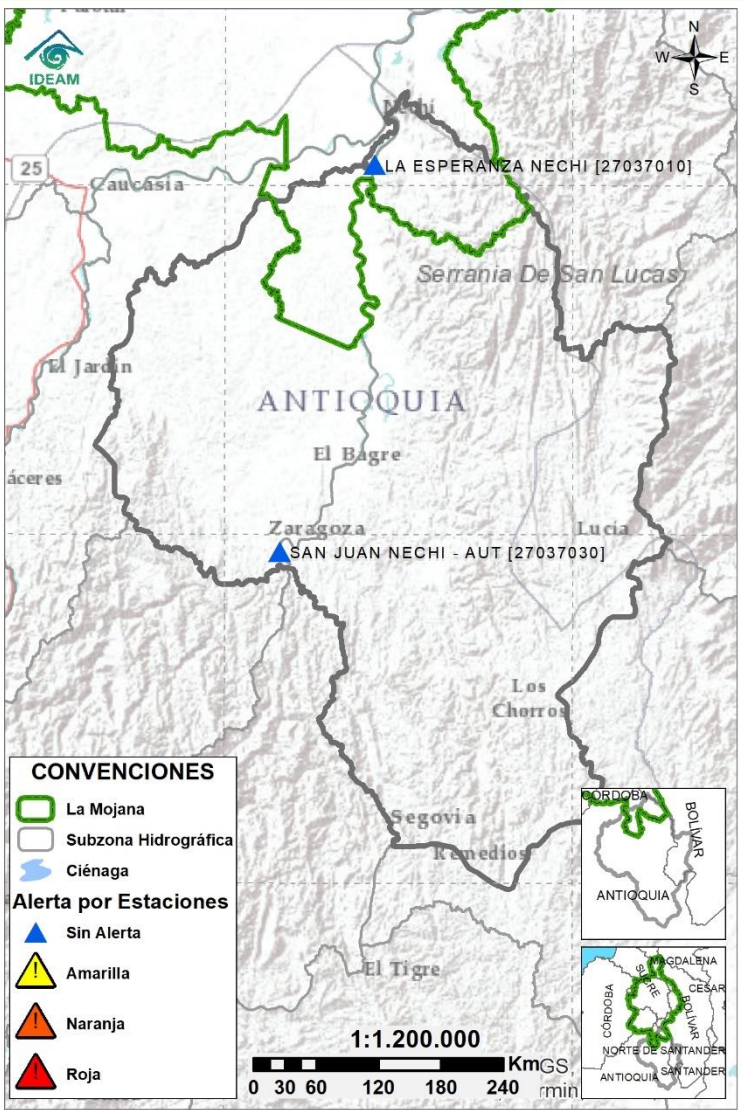
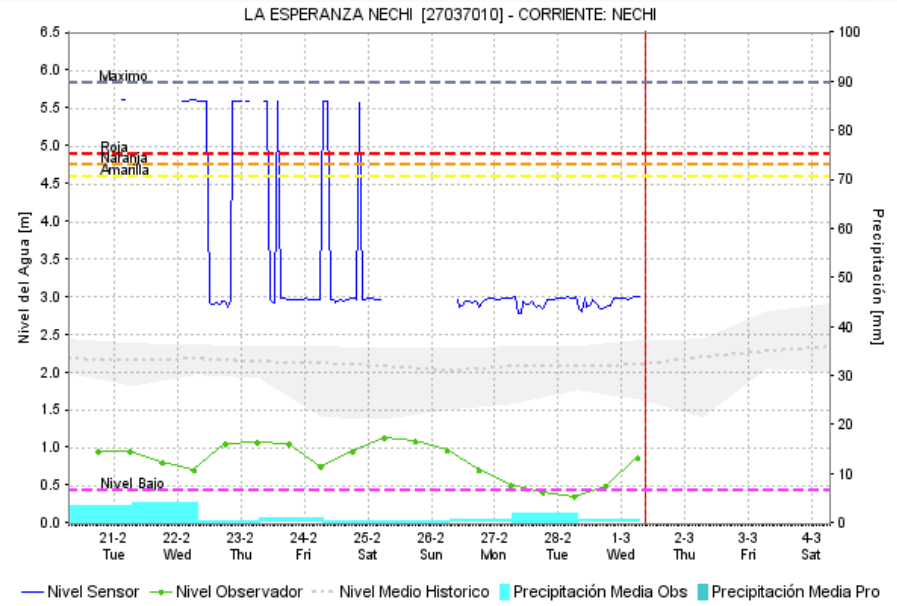
# 2.2.4 SUBZONA HIDROGRÁFICA DEL RÍO NECHÍ CUENCA BAJA

| Subzona hidrográfica | Alerta | Descripción |
|---|---|---|
| Cuenca baja del río Nechí | Sin alerta | Niveles estables del río Nechí a la altura de la cabecera municipal de Nechí; se prevé una condición similar en sus aportantes. |

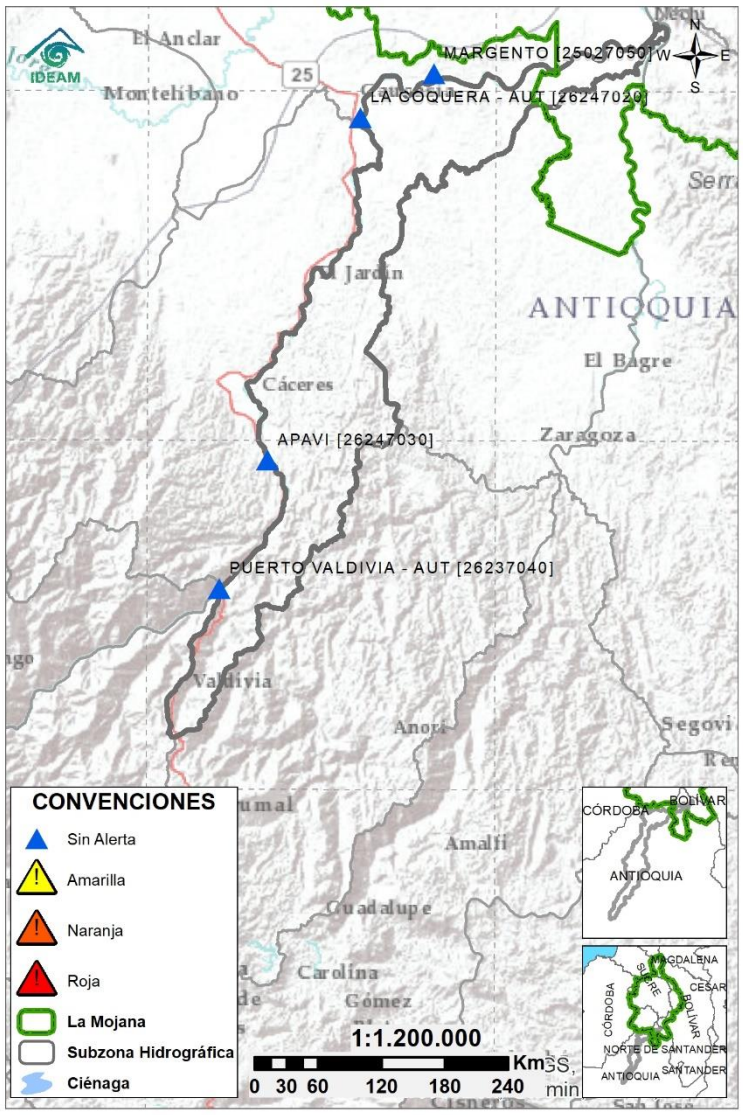
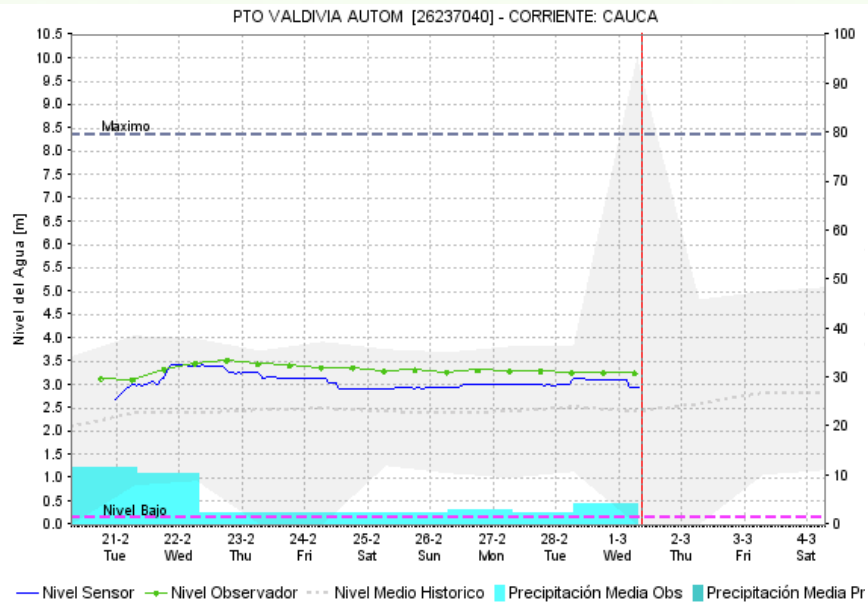
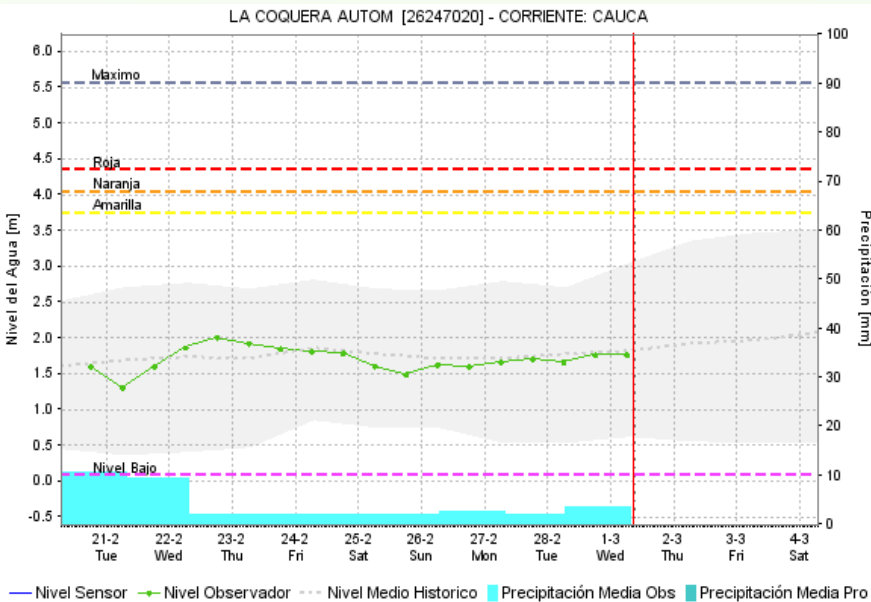
## 2.2.5 DIRECTOS AL CAUCA ENTRE PTO. VALDIVIA Y RÍO NECHÍ

| Subzona hidrográfica | Alerta | Descripción |
|---|---|---|
| Directos al Cauca entre Pto. Valdivia y río Nechí | Sin alerta | Predominio de descenso de niveles en el río Cauca, condición que se mantendrá a lo largo del día. |

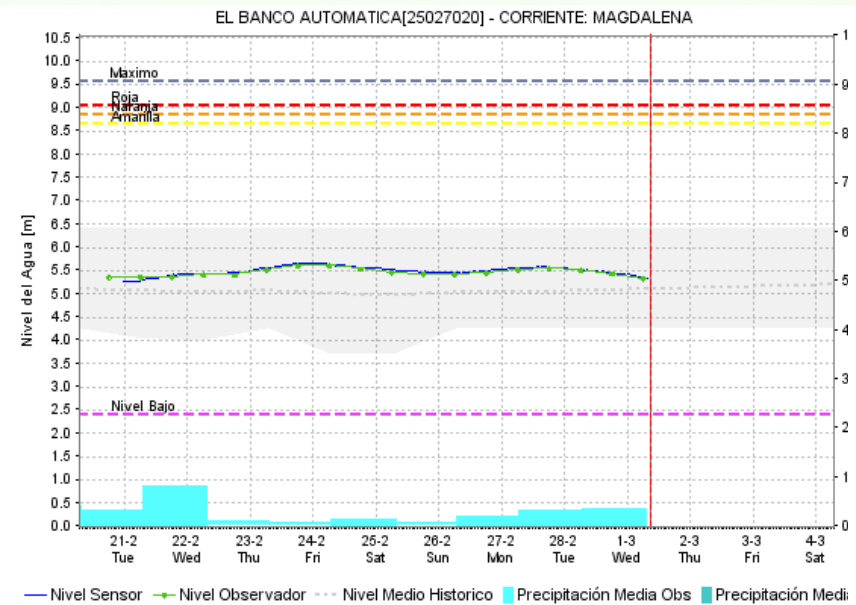
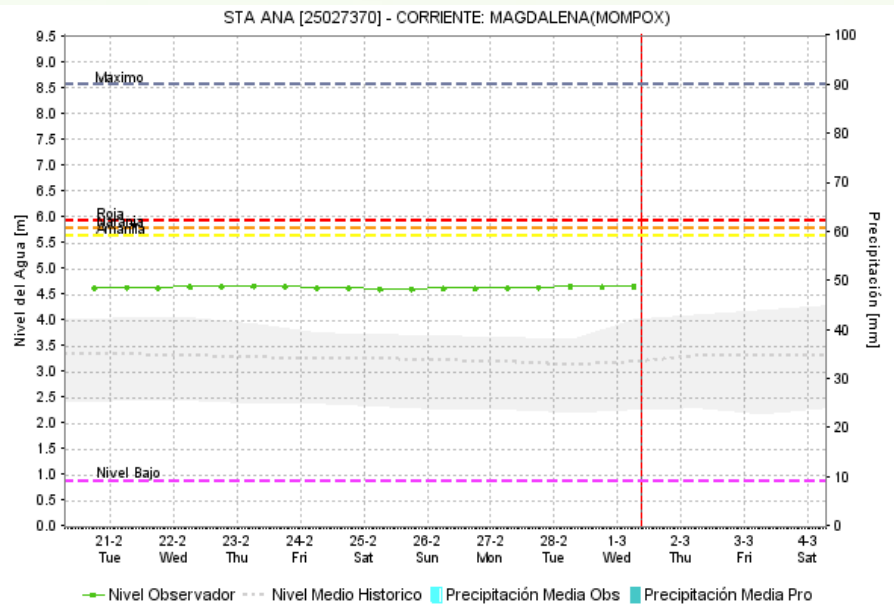
# 2.2.6 DIRECTOS AL BAJO MAGDALENA ENTRE EL BANCO Y EL PLATO

| Subzona hidrográfica | Alerta | Descripción |
|---|---|---|
| Directos Bajo Magdalena entre el Banco y el Plato | Sin alerta | Descenso de niveles en el Bajo Magdalena a la altura de El banco, se prevé que esta condición se presente en el Brazo Mompós (Mompós, San Zenón, Talaiga Nuevo, Santa Ana y Santa Bárbara de Pinto) y en el Brazo de Loba (municipios de Magangué y Cicuco) durante el transcurso del día. |
