# BOLETÍN HIDROMETEOROLÓGICO DE LA MOJANA

San Marcos, Sucre 10 de marzo de 2023

BOLETÍN No: 776

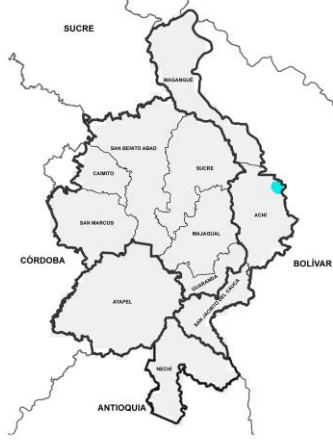
ACUMULADO DEL 10 AL 11 DE MARZO

**Precipitación:** tendremos prevalencia de condiciones secas en la región en todas las jornadas. Para el fin de semana, la condición predominante será la seca, solo alguna probabilidad de luvias principalmente en sectores de los municipios de Achí, Nechí y San Jacinto del Cauca.
