# BOLETÍN HIDROMETEOROLÓGICO DE LA MOJANA

San Marcos, Sucre 15 de marzo de 2023

BOLETÍN No: 779

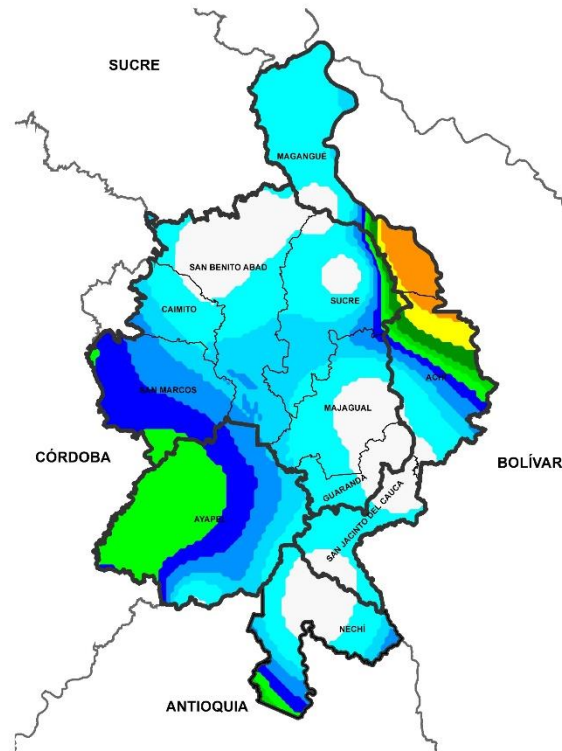
Precipitación acumulada  
14/03/2023 (07:00) – 15/03/2023 (07:00).  
Fuente: IDEAM

**Precipitación:** Ayer se tuvieron sobre la región lluvias por sectores, tanto en la tarde como en la jornada nocturna, las más intensa se dieron en zonas de los municipios de Caimito, San Benito Abad y Magangué

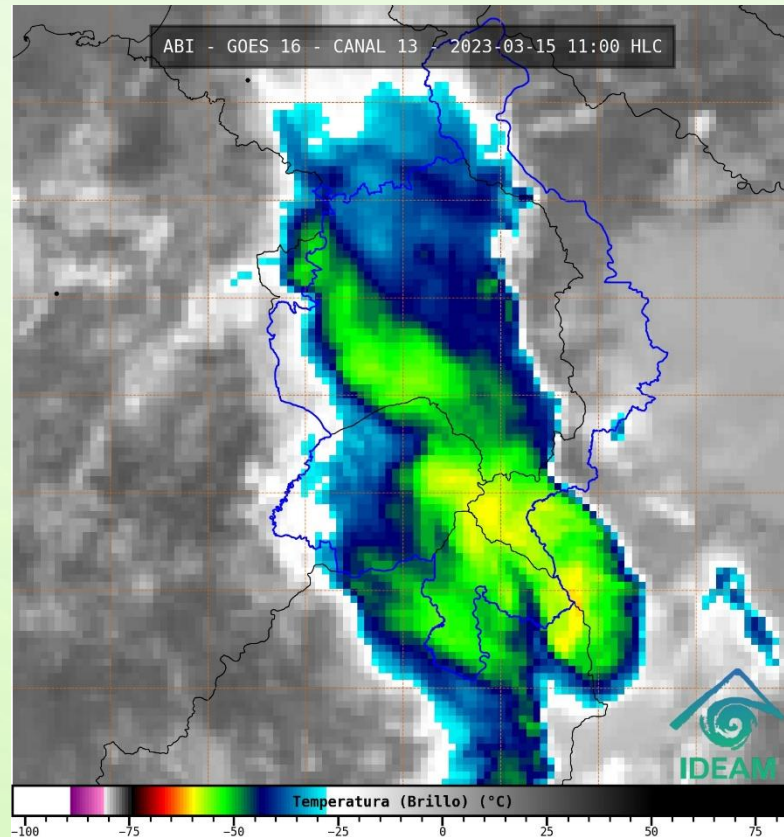
Imagen de satélite IR 11:00 HLC  
Fuente: Ideam

En las últimas horas ha predominado condición de cielo mayormente nublado y lloviznas dispersas

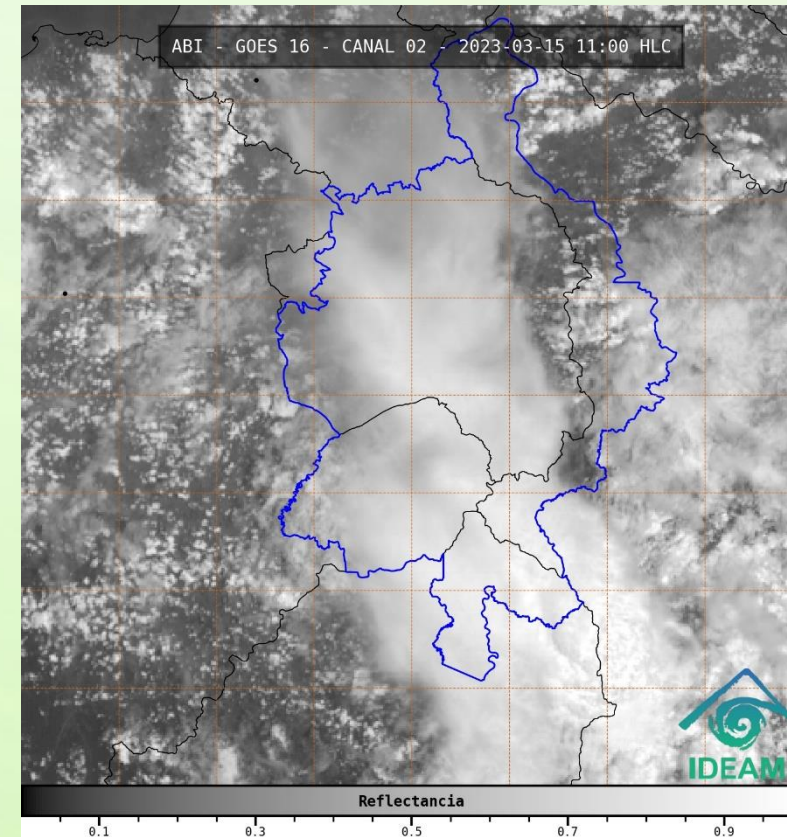
Imagen de satélite visible 11:00 HLC  
Fuente: Ideam

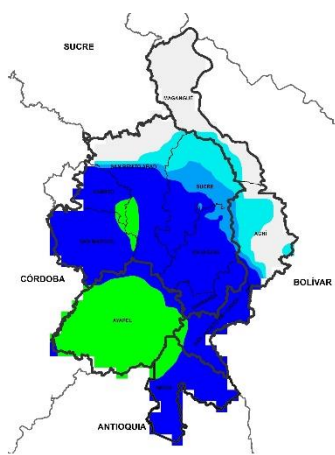
TARDE DEL 15 DE MARZO

**Precipitación:** se prevé que tanto en la tarde como durante la noche y madrugada tengamos lluvias dispersas en La Mojana, y con mayor intensidad al sur sobre los municipios de Nechí, San Jacinto del Cauca y Guaranda.

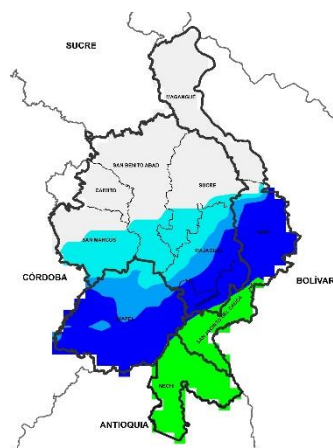
NOCHE DEL 15 DE MARZO

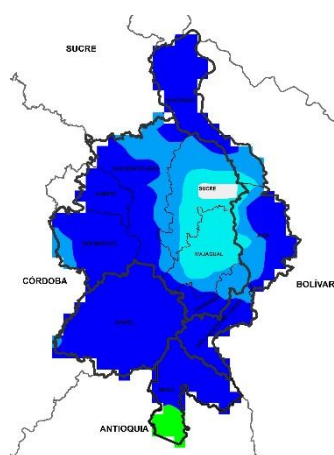
MADRUGADA DEL 16 DE MARZO

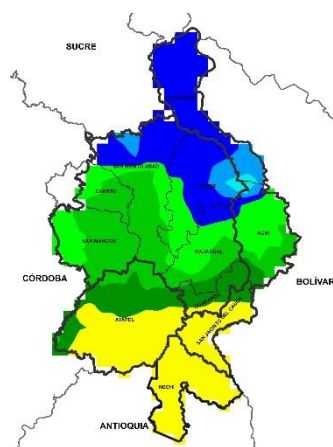
ACUMULADO DEL 14 AL 15 DE MARZO

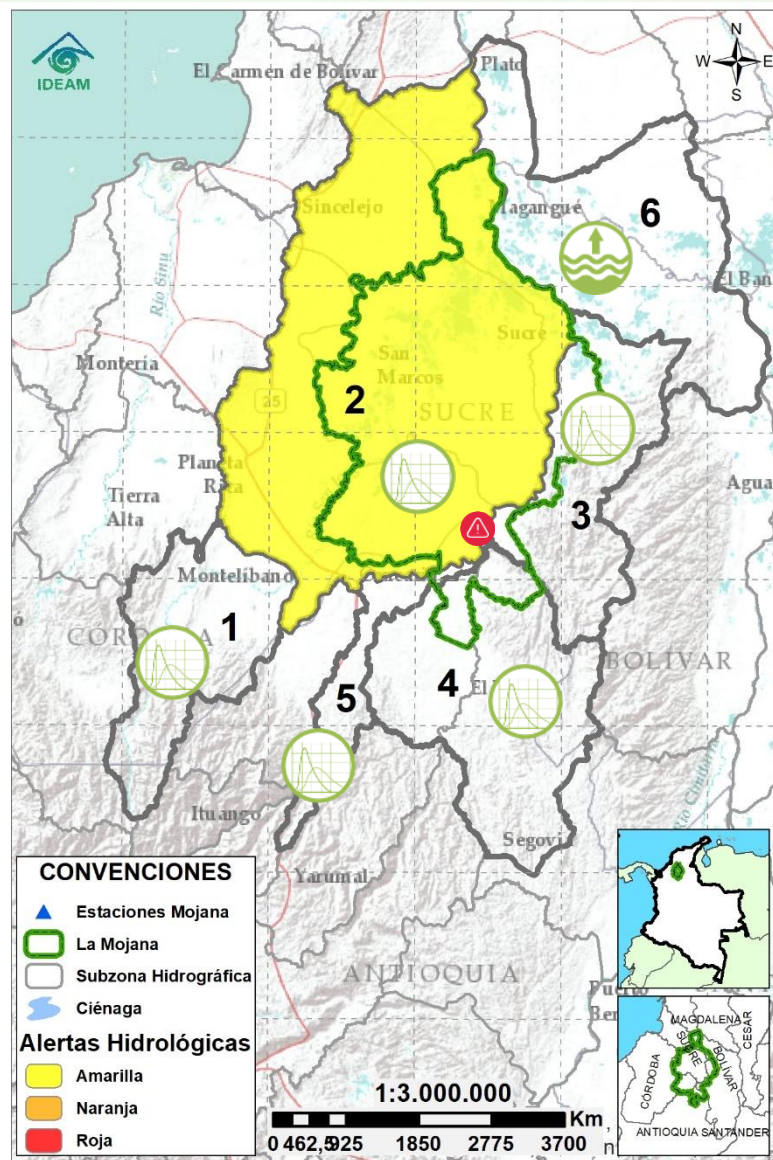
Condiciones hidrológicas antecedentes para el 14/03/2023

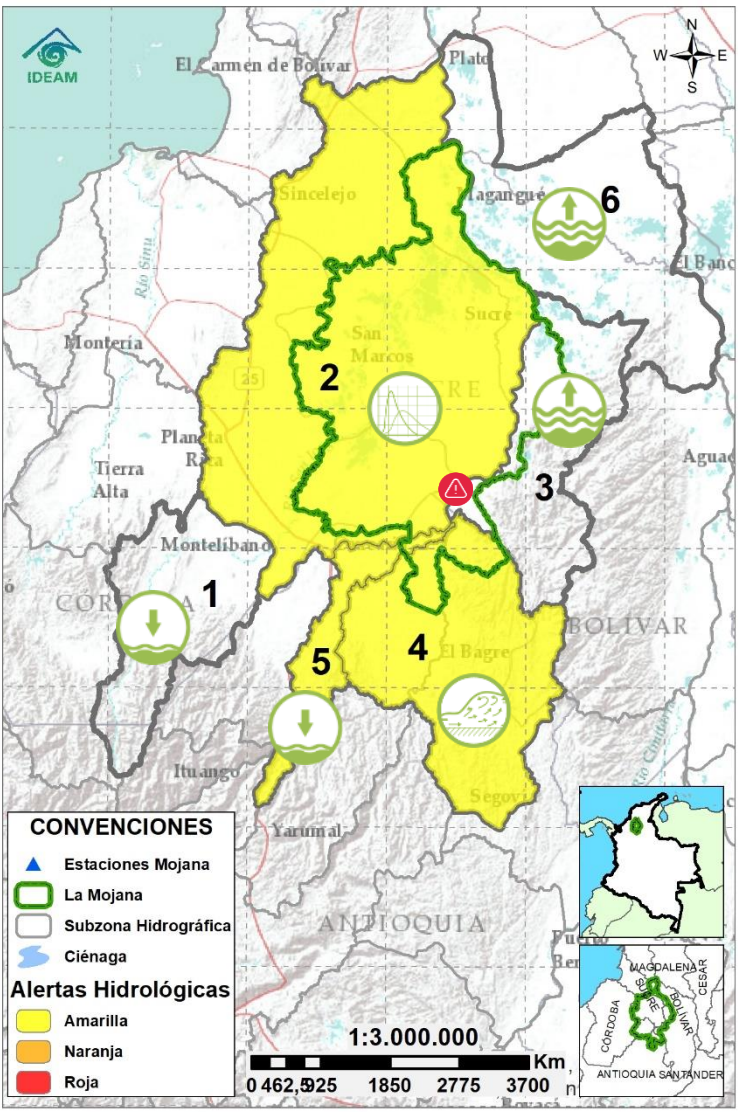
**Descripción condiciones hidrológicas:** Se emite alerta amarilla para la cuenca de Bajo Nechí, por creciente de uno de sus aportantes, la Quebrada Villa, se prevé su tránsito en las próximas horas en el tramo El Bagre-Nechí, El río Cauca en el tramo Pto. Valdivia-Nechí, se mantiene en alerta amarilla, si bien en las últimas horas ha presentado descensos de nivel, se espera aumento de niveles por tránsito de creciente desde Bolombolo. El Alto San Jorge y Bajo Magdalena se mantienen sin alerta, con predominio de ascenso de niveles en el bajo Magdalena.

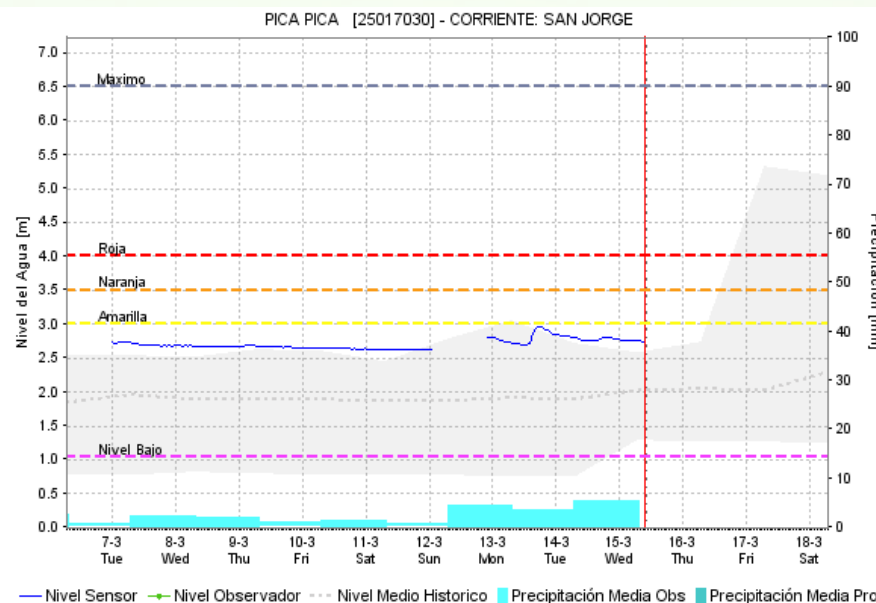
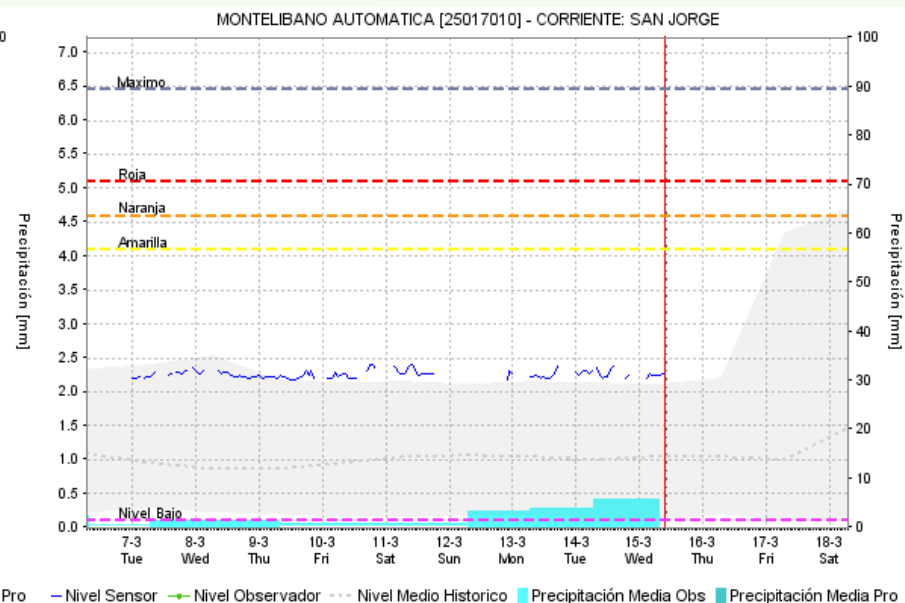
## 2.2.1 SUBZONA HIDROGRÁFICA DEL RÍO SAN JORGE CUENCA ALTA

| Subzona hidrográfica | Alerta | Descripción |
|---|---|---|
| Cuenca alta del río San Jorge | Sin alerta | Niveles en descenso en el río San Jorge en el municipio de Montelibano, se prevé un comportamiento similar en sus aportantes: ríos San Pedro y Uré. |

| Alerta | Zona Hidrográfica | Subzona o Cuenca Hidrográfica | Condición predominante | Descripción de la alerta hidrológica |
|---|---|---|---|---|
| Sin alerta | 1 | Bajo Magdalena-Cauca - San Jorge | Alto San Jorge | <b>Niveles descenso</b><br>Niveles en descenso en el río San Jorge en el municipio de Montelibano, se prevé un comportamiento similar en sus aportantes: ríos San Pedro y Uré. |

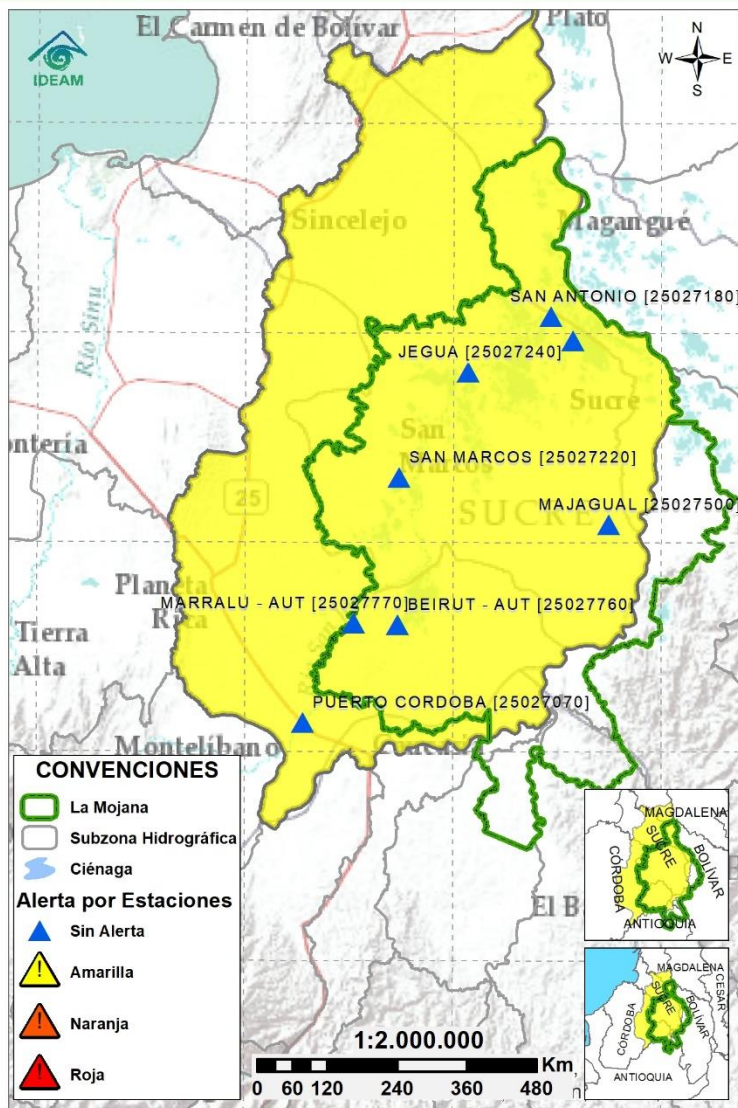
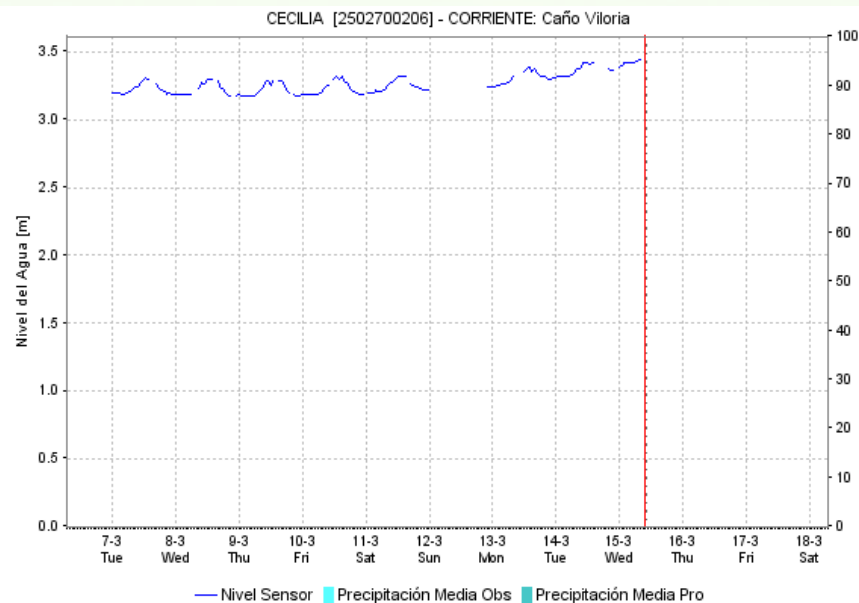
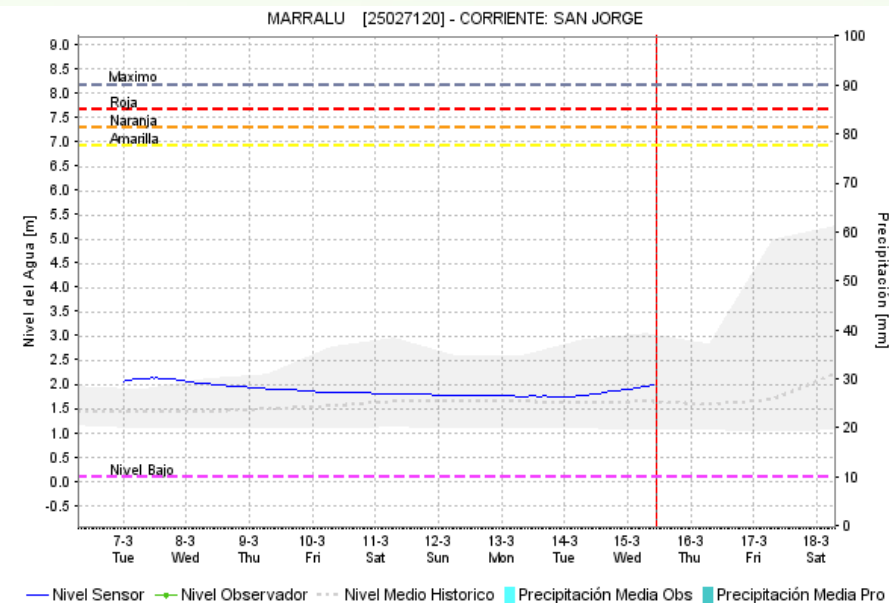
## 2.2.2 SUBZONA HIDROGRÁFICA DEL RÍO SAN JORGE CUENCA BAJA

| Subzona hidrográfica | Alerta | Descripción |
|---|---|---|
| Cuenca baja del río San Jorge | | Incremento de niveles en los caños Gil, San Matías, Rabón y Viloría, así como en la ciénaga de Ayapel, por el asenso de niveles del río Cauca. |

| Alerta | Zona Hidrográfica | Subzona o Cuenca Hidrográfica | Condición predominante | Descripción de la alerta hidrológica |
|---|---|---|---|---|
| | 2 | Bajo Magdalena-Cauca - San Jorge | Bajo San Jorge | <b>Tránsito de creciente</b><br>Incremento de niveles en los caños Gil, San Matías, Rabón y Viloría, así como en la ciénaga de Ayapel, por el asenso de niveles del río Cauca. |

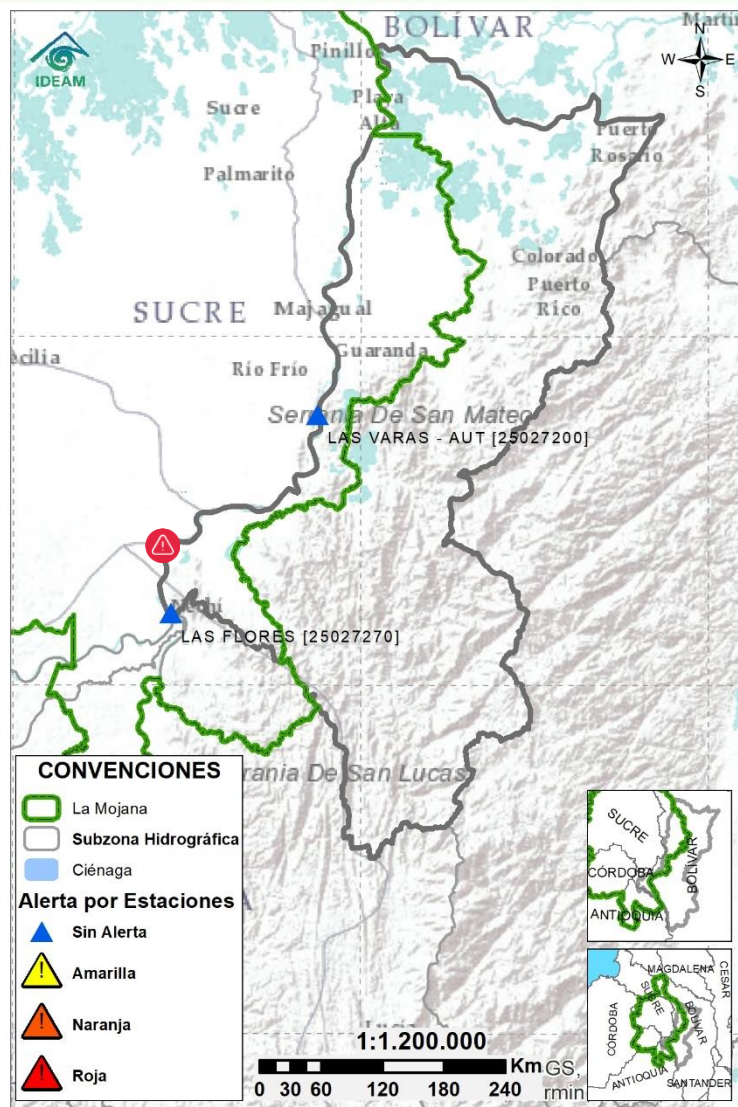
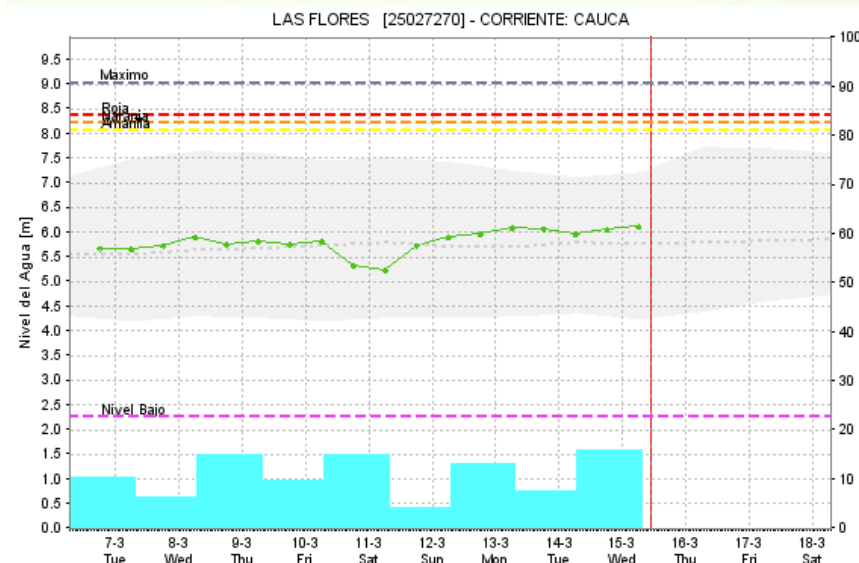
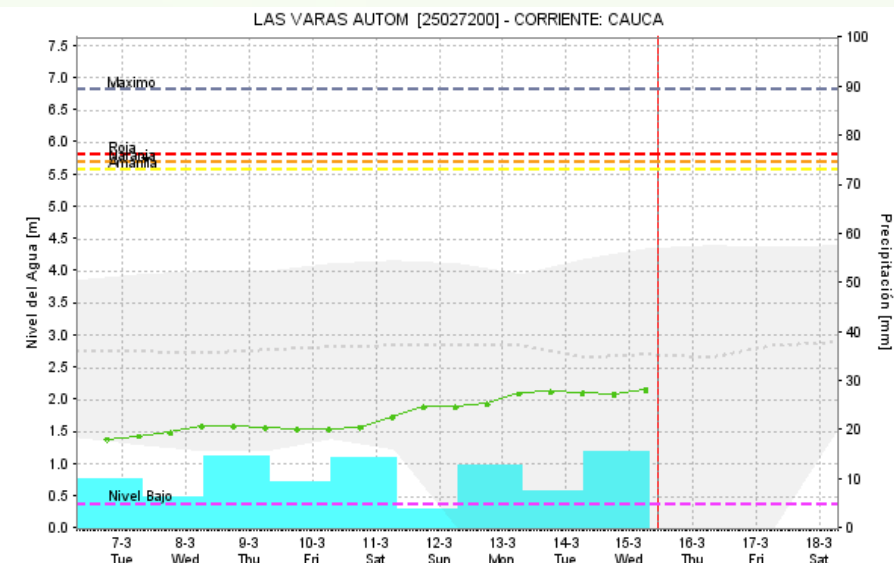
## 2.2.3 DIRECTOS AL BAJO CAUCA - CIÉNAGA LA RAYA ENTRE EL RÍO NECHÍ Y EL BRAZO DE LOBA

— Nivel Sensor — Nivel Observador - - - Nivel Medio Historico ■ Precipitación Media Obs ■ Precipitación Media P

| Subzona hidrográfica | Alerta | Descripción |
|---|---|---|
| Directos al bajo Cauca- Ciénaga La Raya entre el río Nechí y Brazo de Loba | Sin alerta | Ascenso de niveles en el río Cauca en el tramo Nechí-Pinillos. Se mantiene el trasvase del caudal hacia el Bajo San Jorge por el sector Caregato. |
| | | Alerta en el sector Caregato (San Jacinto del Cauca), por persistencia del ingreso del río Cauca hacia el Bajo San Jorge.<br><b>Nota (27/08/2021):</b> rompimiento del dique marginal del río Cauca en el sector Cara de Gato, generando ingreso de agua hacia el Bajo San Jorge. Emergencia activa hasta la fecha. |

| Alerta | Zona Hidrográfica | Subzona o Cuenca Hidrográfica | Condición predominante | Descripción de la alerta hidrológica |
|---|---|---|---|---|
| Alerta puntual | 3 | Bajo Magdalena-Cauca - San Jorge | Directos al Bajo Cauca-ciénaga La Raya entre el río Nechí y Brazo de Loba | <b>Niveles en Ascenso</b><br>Ascenso de niveles en el río Cauca en el tramo Nechí-Pinillos. Se mantiene el trasvase del caudal hacia el Bajo San Jorge por el sector Caregato. |

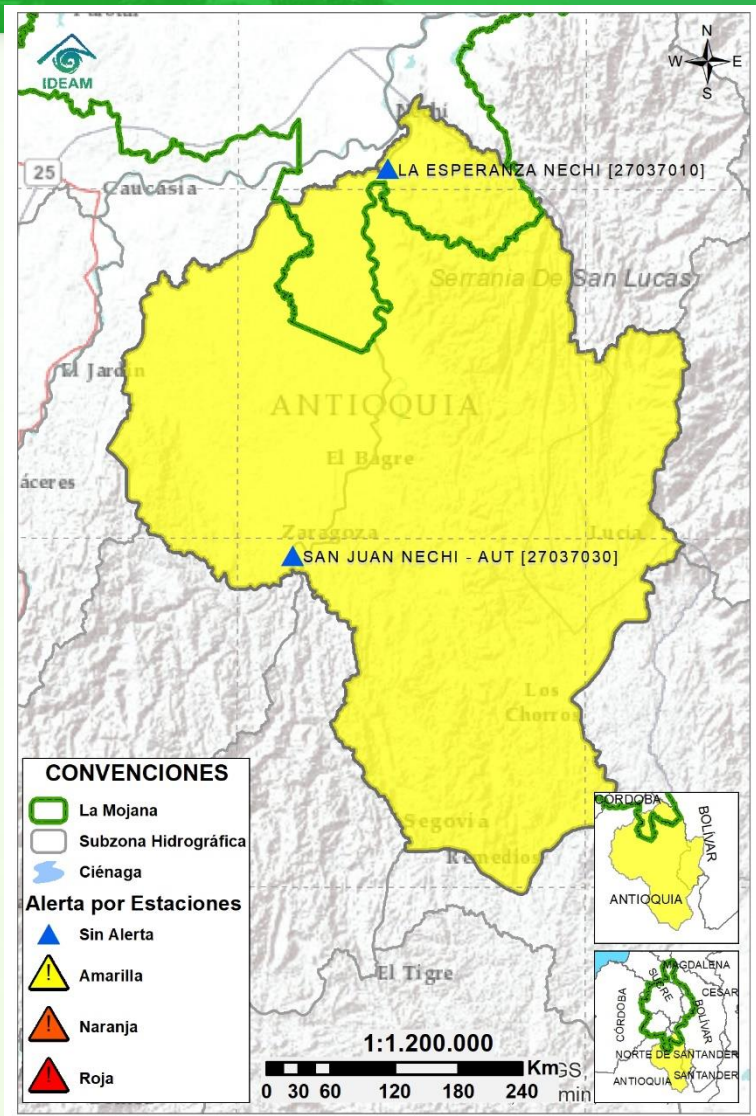
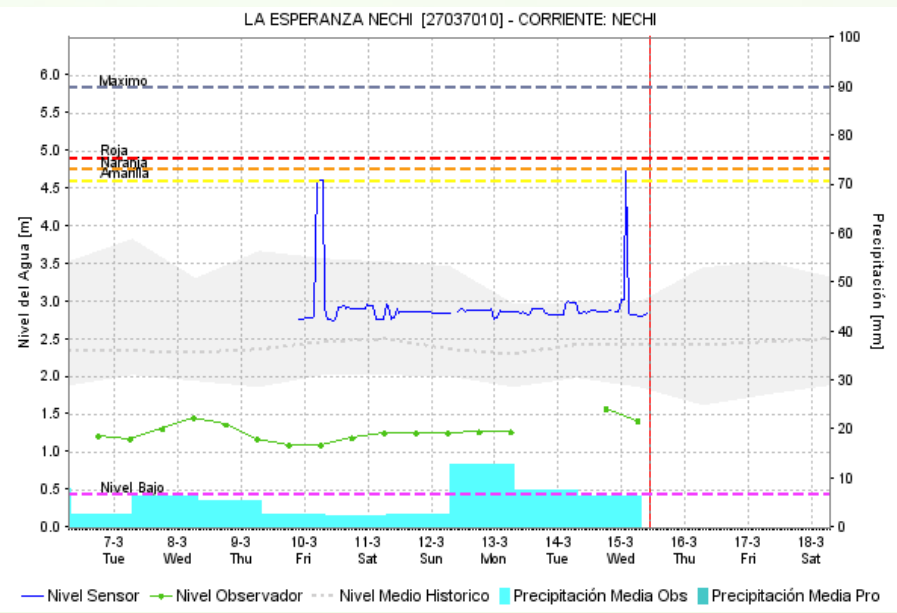
## 2.2.4 SUBZONA HIDROGRÁFICA DEL RÍO NECHÍ CUENCA BAJA

| Subzona hidrográfica | Alerta | Descripción |
|---|---|---|
| Cuenca baja del río Nechí | Sin alerta | Creciente en la Q. La Villa, aportante al río Nechí en el municipio de El Bagre. Se prevé su tránsito en las próximas horas en el tramo El Bagre-Nechí. |

| Alerta | Zona Hidrográfica | Subzona o Cuenca Hidrográfica | Condición predominante | Descripción de la alerta hidrológica |
|---|---|---|---|---|
| Sin alerta | 4 | Nechí | Bajo Nechí y Directos al Bajo Nechí | <b>Creciente súbita</b><br>Creciente en la Q. La Villa, aportante al río Nechí en el municipio de El Bagre. Se prevé su tránsito en las próximas horas en el tramo El Bagre-Nechí. |

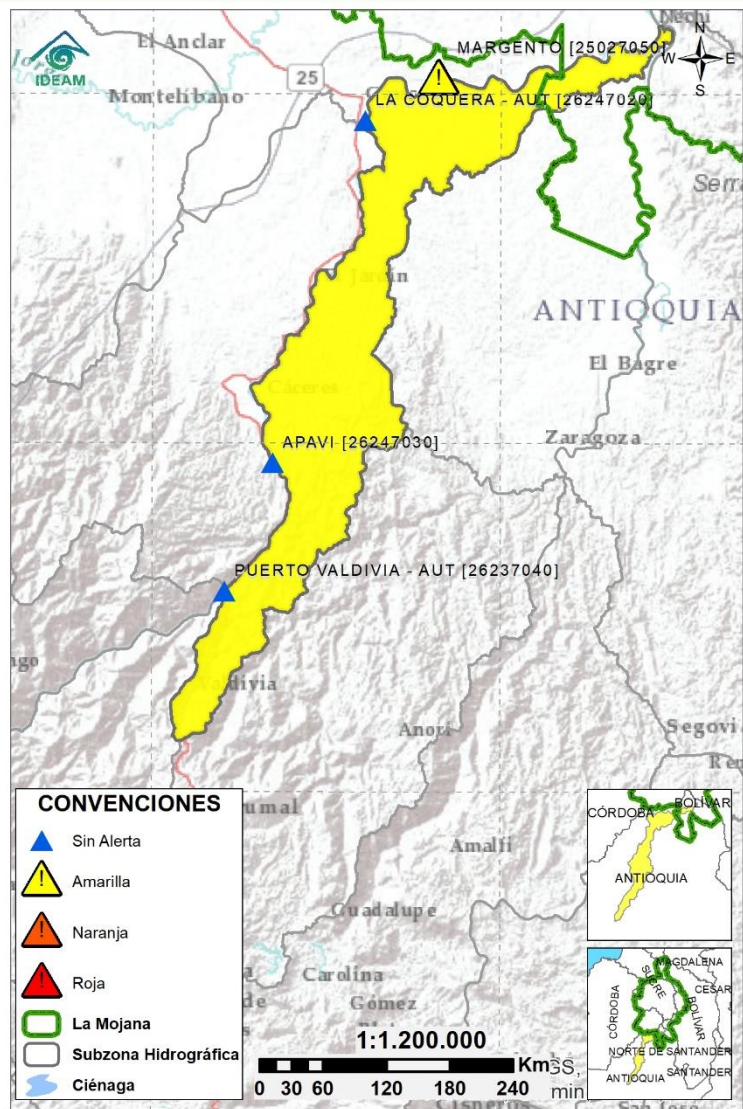
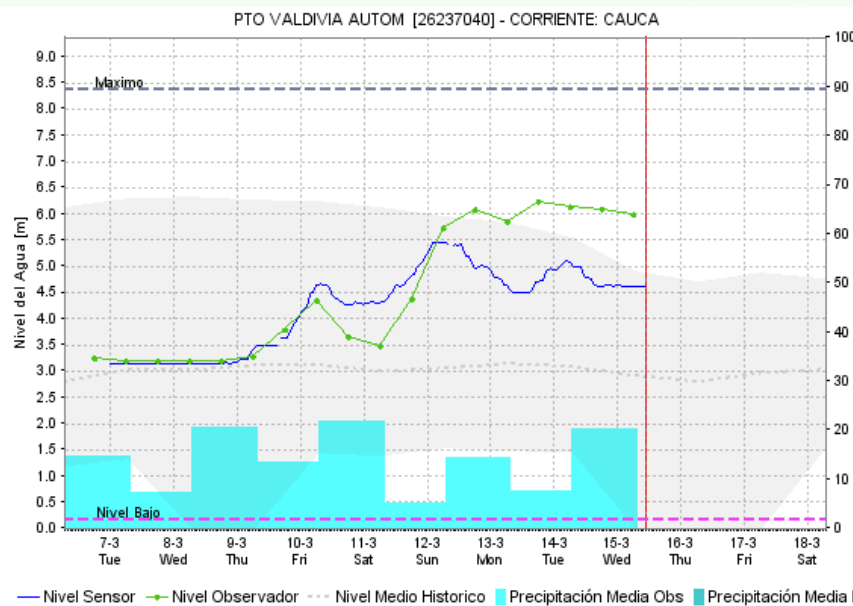
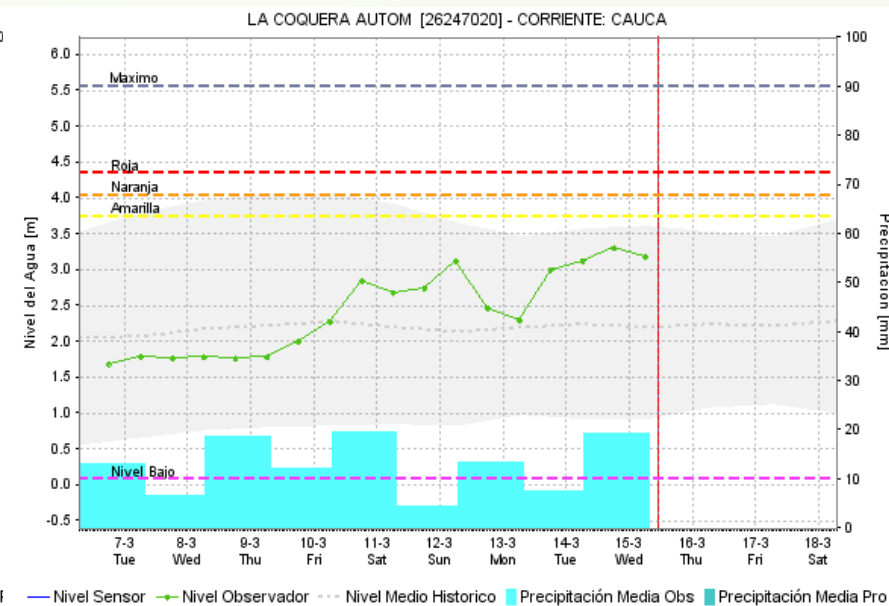
## 2.2.5 DIRECTOS AL CAUCA ENTRE PTO. VALDIVIA Y RÍO NECHÍ

| Subzona hidrográfica | Alerta | Descripción |
|---|---|---|
| Directos al Cauca entre Pto. Valdivia y río Nechí | | Descenso de niveles del río Cauca entre Pto Valdivia y Caucasia. Se prevén nuevos ascensos en el transcurso del día debido a transito de creciente aguas arriba desde el municipio de Bolombolo. |

| Alerta | Zona Hidrográfica | Subzona o Cuenca Hidrográfica | Condición predominante | Descripción de la alerta hidrológica |
|---|---|---|---|---|
| | 5 | Cauca | Directos al Cauca entre Pto. Valdivia y río Nechí | <b>Niveles descenso</b><br>Descenso de niveles del río Cauca entre Pto Valdivia y Caucasia. Se prevén nuevos ascensos en el transcurso del día. |

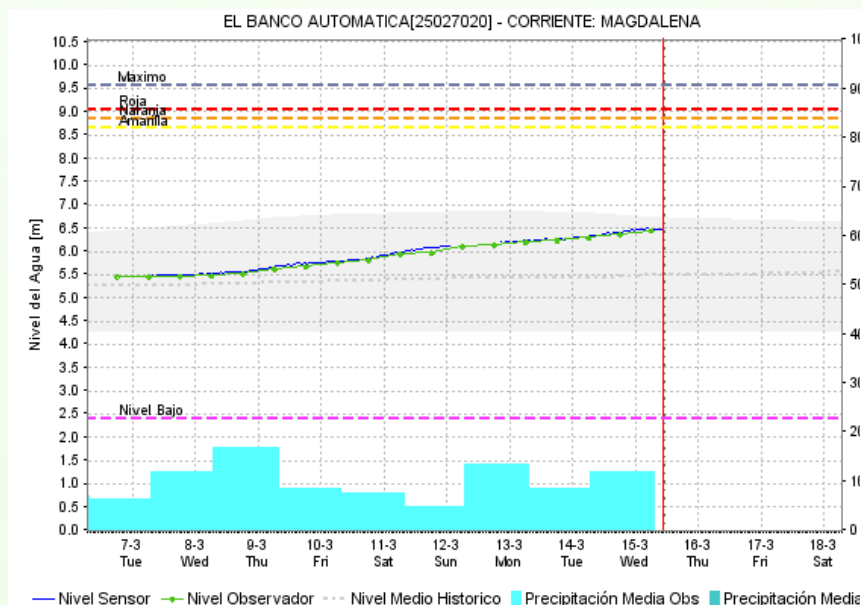
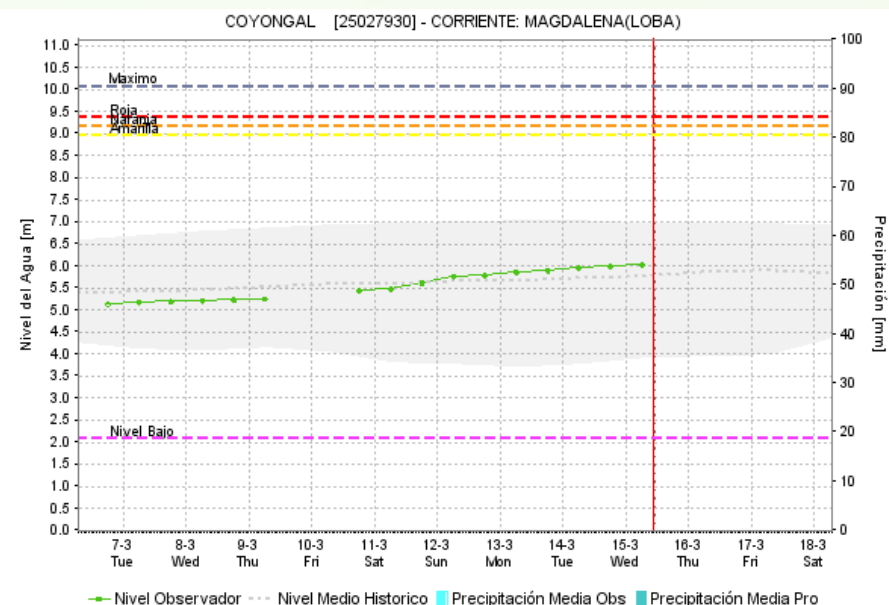
## 2.2.6 DIRECTOS AL BAJO MAGDALENA ENTRE EL BANCO Y EL PLATO

| Subzona hidrográfica | Alerta | Descripción |
|---|---|---|
| Directos Bajo Magdalena entre el Banco y el Plato | Sin alerta | Ascenso de niveles en el Bajo Magdalena entre El Banco y Plato, incluyendo los Brazos de Loba (municipios de Barranco de Loba, Pinillos, Magangué y Cicuco) y de Mompós (municipios de Margarita, Guamal, San Fernando, San Sebastián de Buenavista, Mompós, San Zenón, Santa Ana y Talaiga Nuevo). |

| Alerta | Zona Hidrográfica | Subzona o Cuenca Hidrográfica | Condición predominante | Descripción de la alerta hidrológica |
|---|---|---|---|---|
| Sin alerta | 6 | Bajo Magdalena | Directos Bajo Magdalena entre El Banco y Plato | <b>Niveles en ascenso</b><br>Ascenso de niveles en el río Magdalena en los municipios de El Banco y El Plato, incluyendo el Brazo de Loba y Brazo de Mompox. |
