# BOLETÍN HIDROMETEOROLÓGICO DE LA MOJANA

San Marcos, Sucre 17 de marzo de 2023

BOLETÍN No: 781

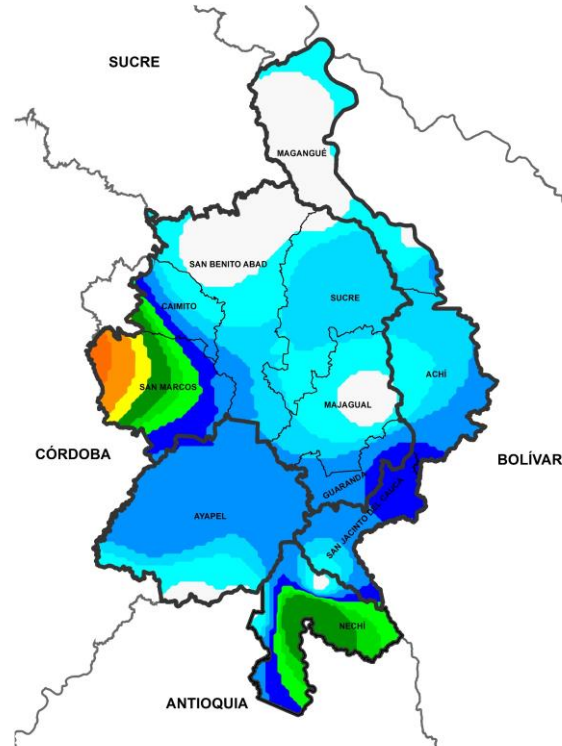
Precipitación acumulada  
16/03/2023 (07:00) – 17/03/2023 (07:00).  
Fuente: IDEAM

**Precipitación:** las lluvias más importantes se observaron en horas de la tarde sobre los municipios de San Marcos, Caimito y norte de San Benito abad.

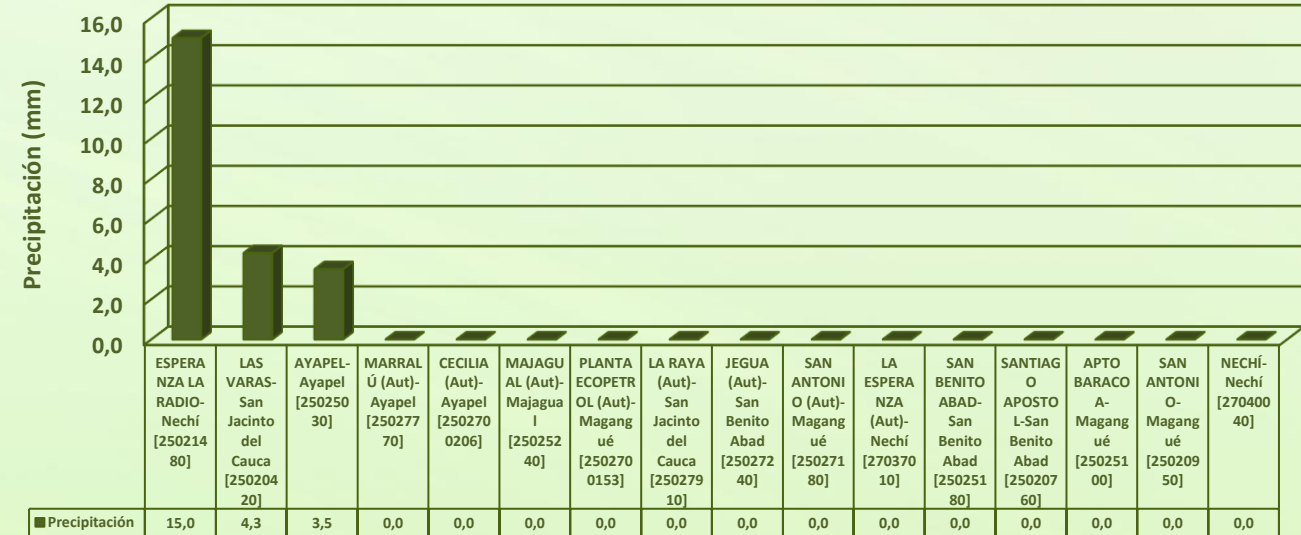
## Lluvia Registrada el 16 Febrero de 2023

**Temperatura:** se registró una temperatura máxima de 32,1°C el día 16 de marzo a las 16:00 horas en el municipio de Ayapel y una mínima de 23,2 °C en la madrugada del 16 de marzo en el municipio de Magangué.

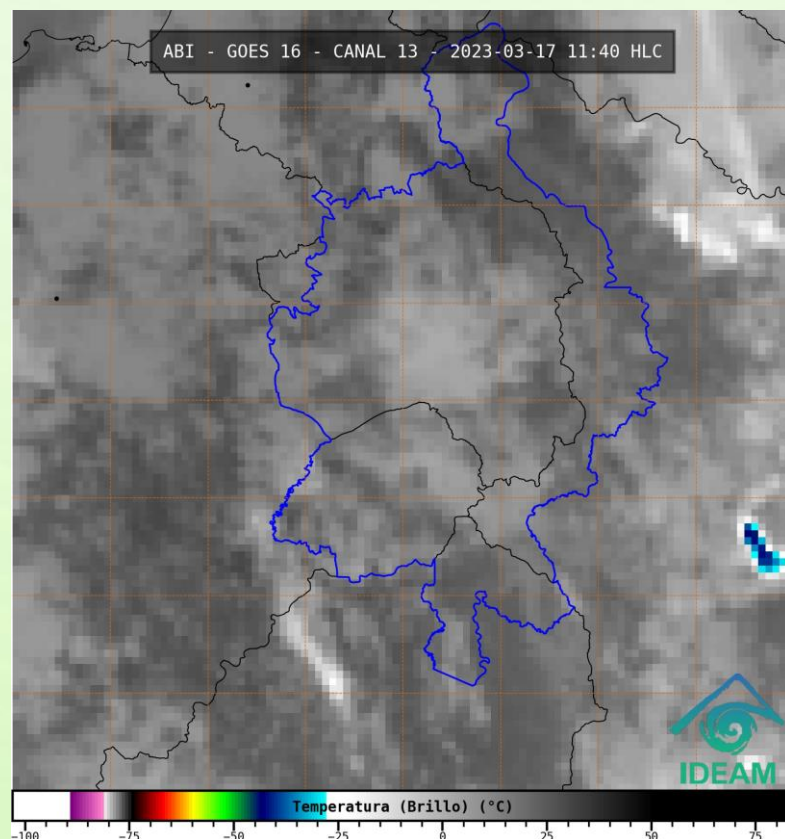
Imagen de satélite IR 11:40 HLC  
Fuente: Ideam

En las últimas horas ha predominado condición de cielo mayormente nublado

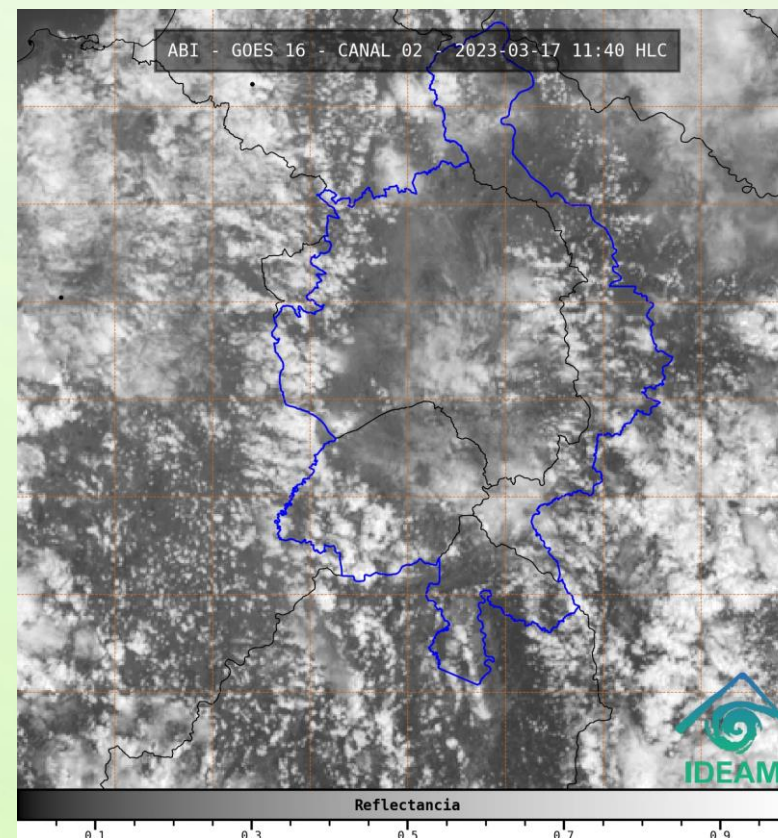
Imagen de satélite visible 11:40 HLC  
Fuente: Ideam

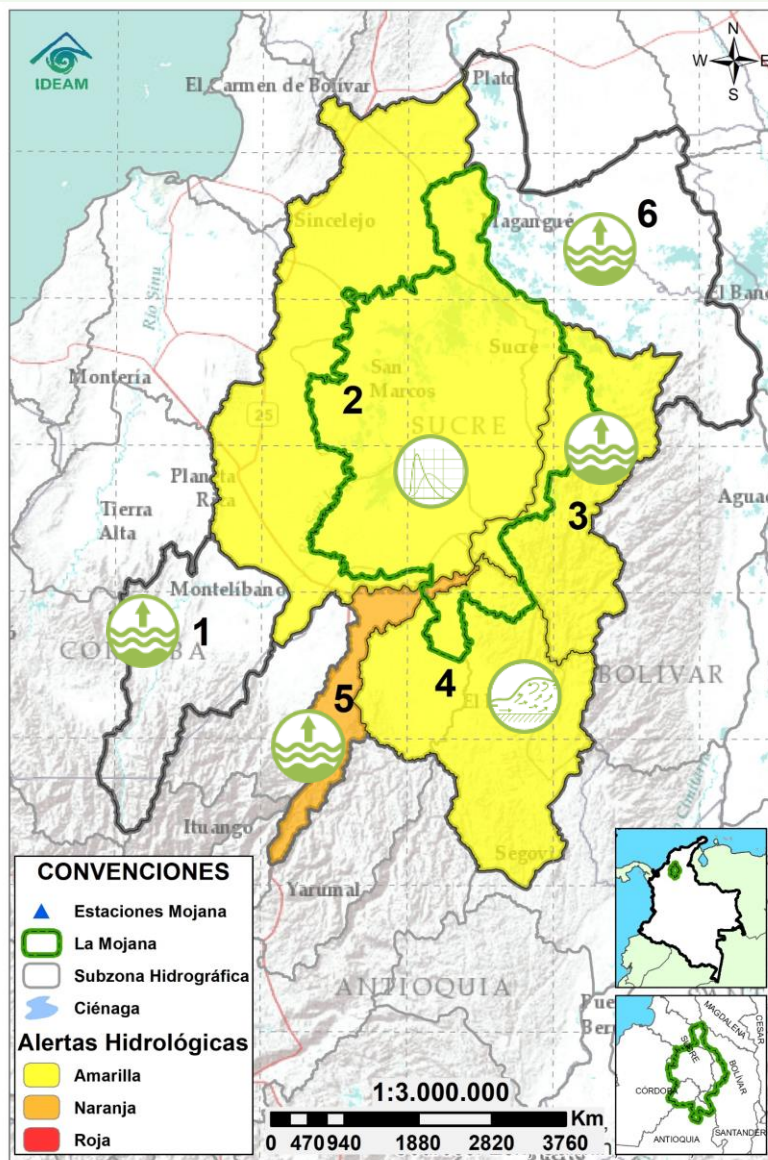
Condiciones hidrológicas antecedentes para el 16/03/2023

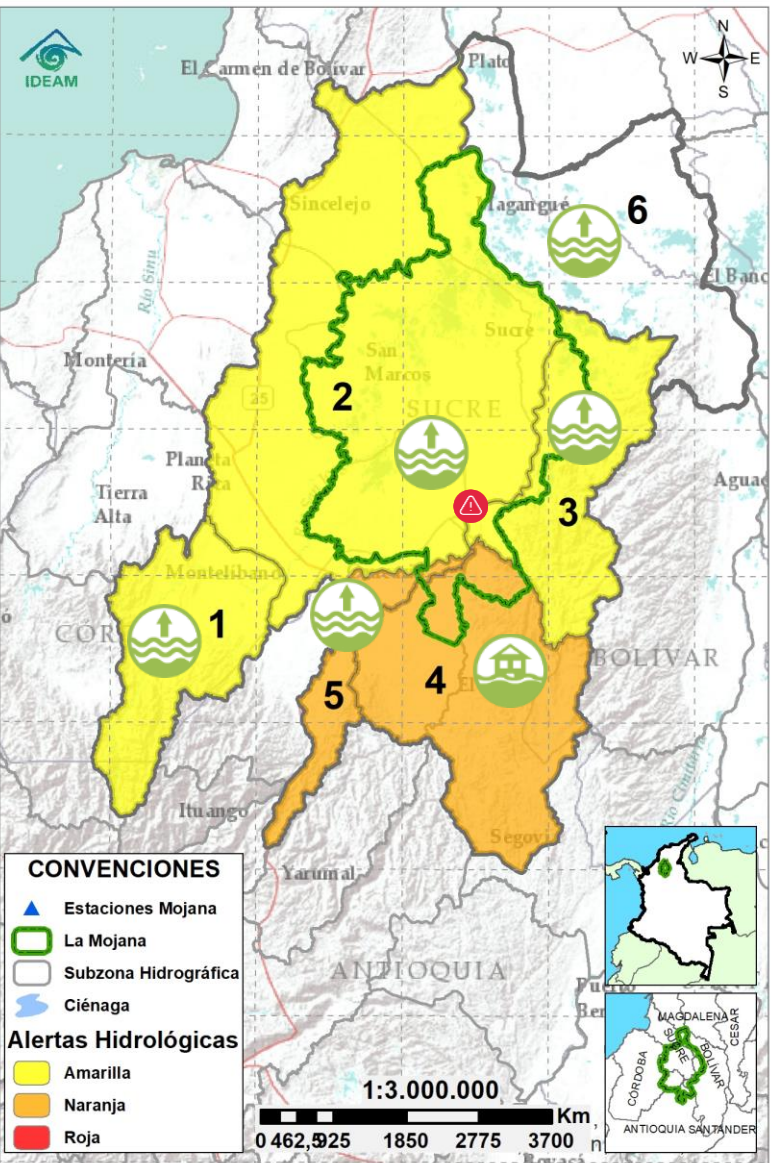
**Descripción condiciones hidrológicas:** predomina el incremento de niveles en los principales ríos de la región, con especial atención a: *i)* ascenso de la ciénaga de Ayapel y del sistema de caños con ingreso del río Cauca; *ii)* altos niveles en el río Cauca en su recorrido por Caucasia y Nechí; *iii)* crecientes en los ríos Tigüí y Amacerí y las quebradas Santa Isabel y La Villa generando inundaciones en El Bagre-Antioquia; y, *iv)* probabilidad de crecientes en aportantes al Bajo Nechí, Alto San Jorge y Bajo Cauca durante el fin de semana.

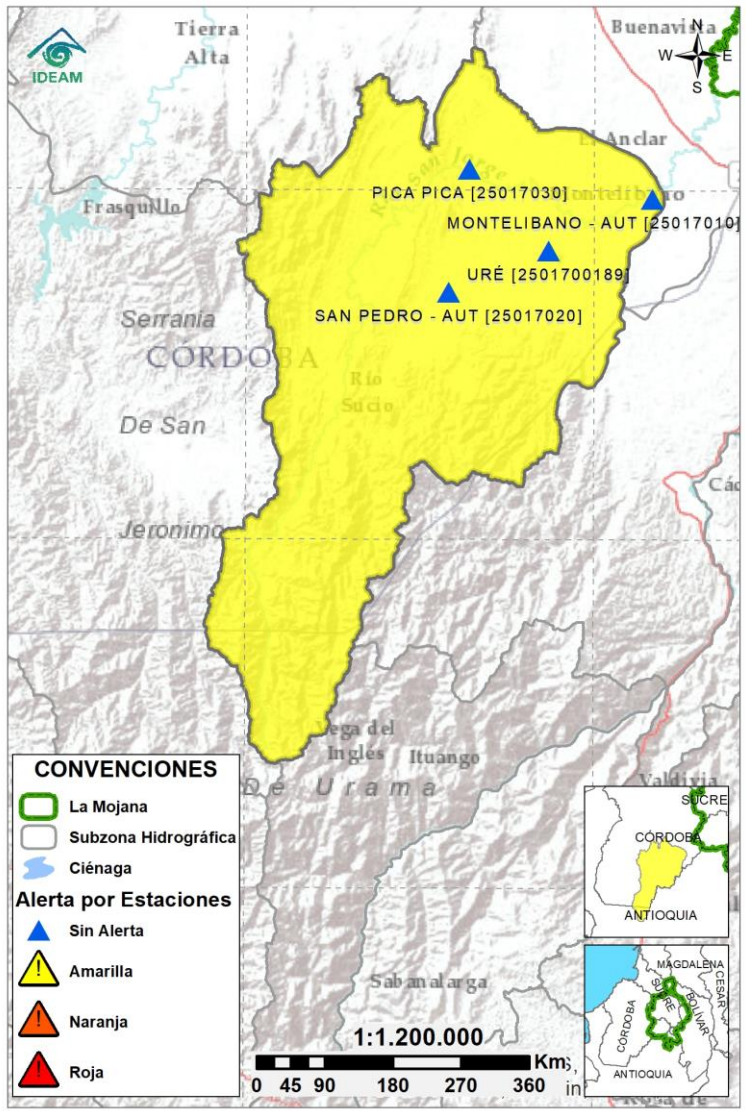
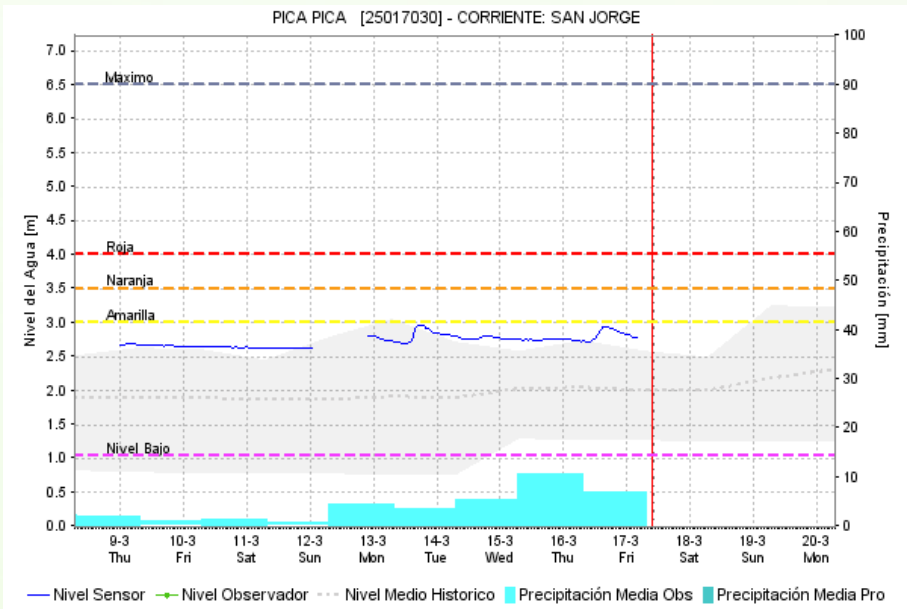
## 2.2.1 SUBZONA HIDROGRÁFICA DEL RÍO SAN JORGE CUENCA ALTA

| Subzona hidrográfica | Alerta | Descripción |
|---|---|---|
| Cuenca alta del río San Jorge | | Incrementos ligeros en el río San Jorge tramo Pto. Libertador-Montelibano, se prevé un comportamiento similar en sus aportantes: ríos San Pedro y Uré. |

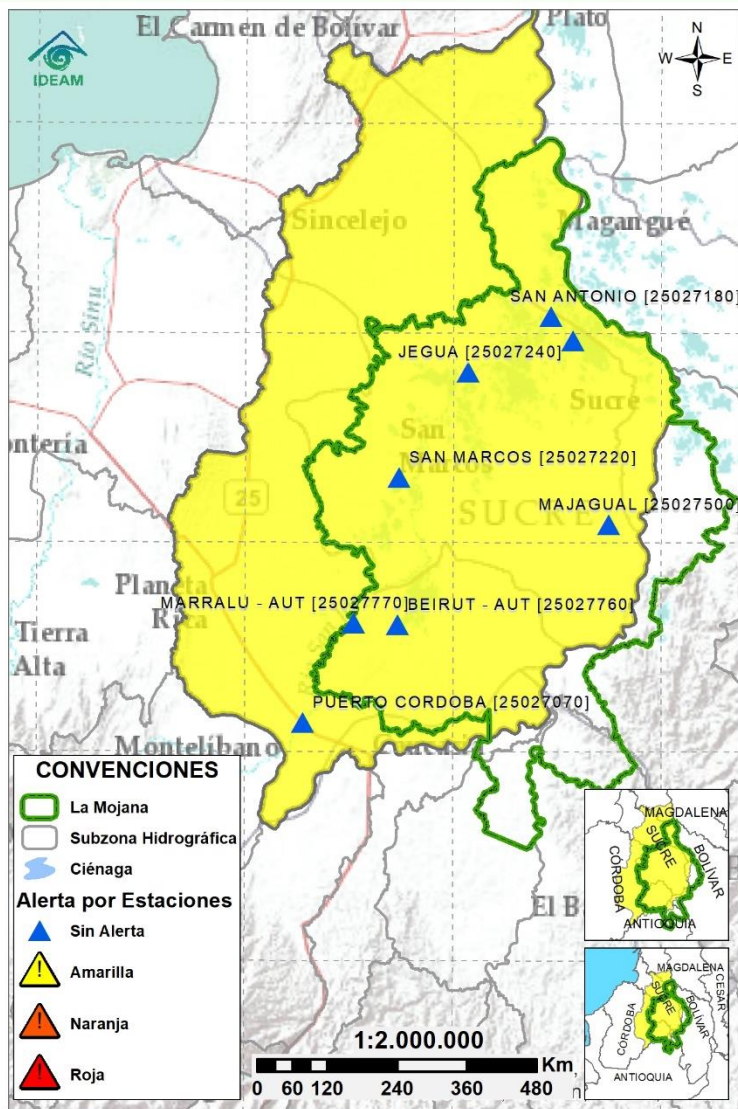
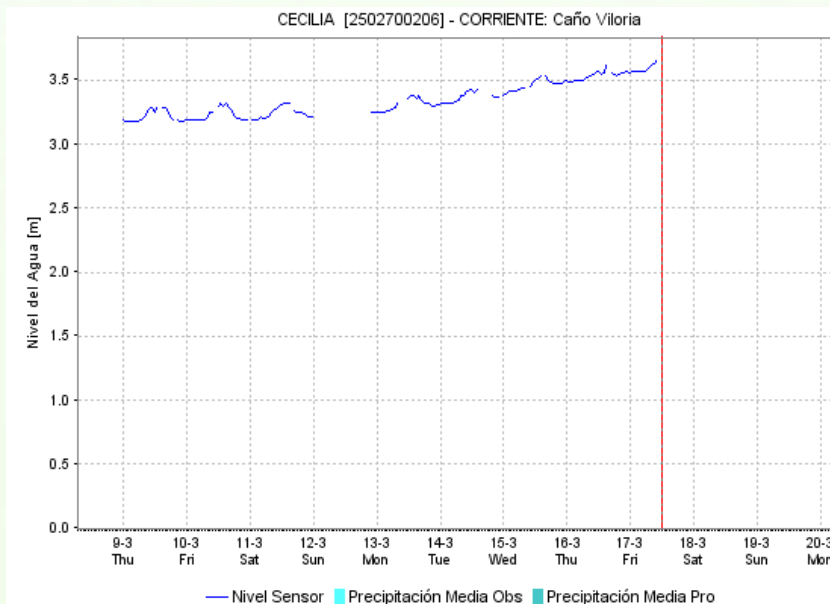
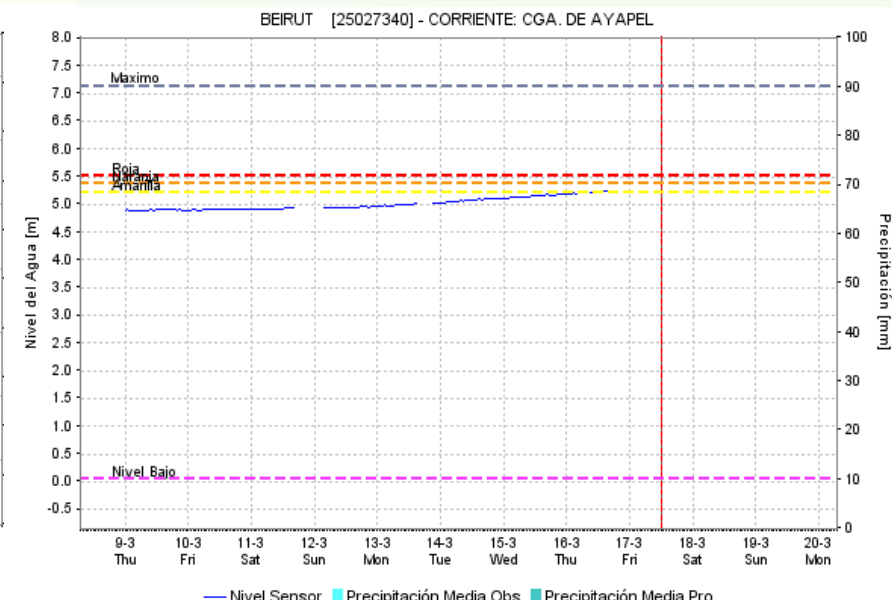
## 2.2.2 SUBZONA HIDROGRÁFICA DEL RÍO SAN JORGE CUENCA BAJA

| Subzona hidrográfica | Alerta | Descripción |
|---|---|---|
| Cuenca baja del río San Jorge | | Predomina el aumento de niveles en el Bajo San Jorge, debido al incremento de lluvias locales durante los últimos días, y al tránsito de creciente del río Cauca en el sistema de caños San Matías, Rabón, Gil, Viloria y ciénaga de Ayapel, condición que se mantendrá en los próximos días. |

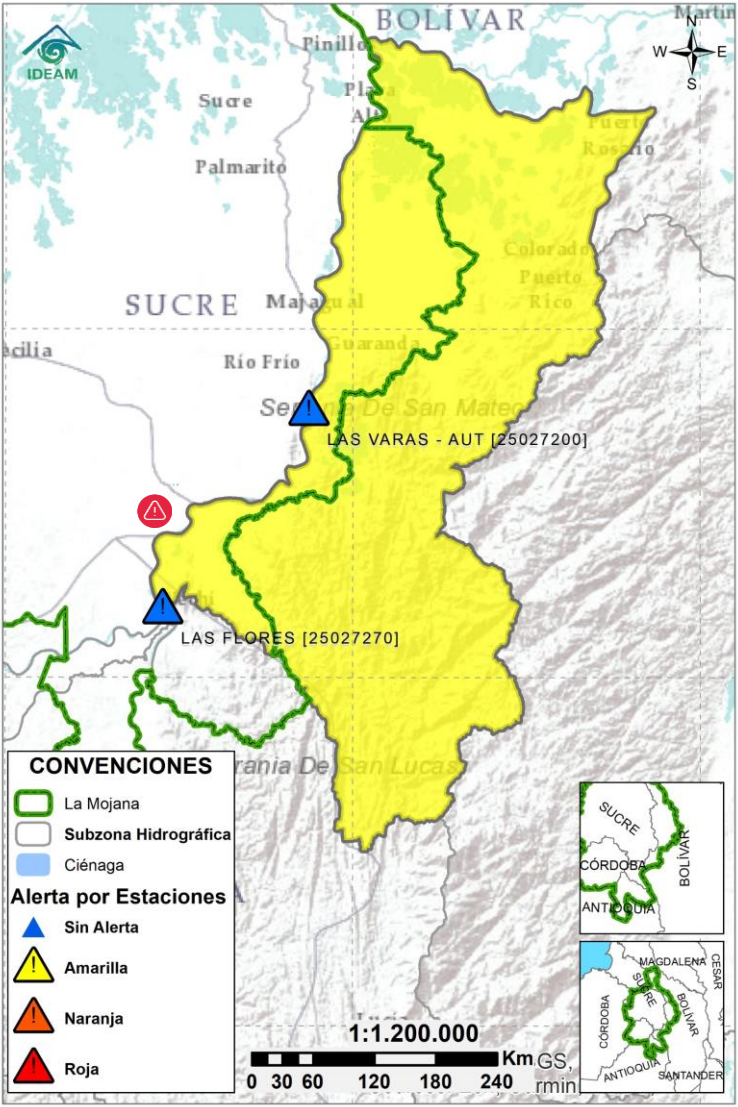
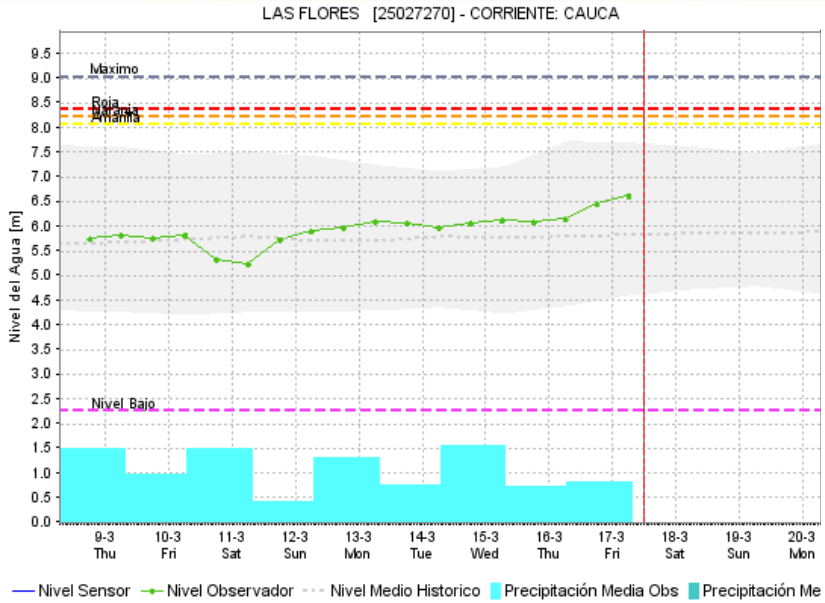
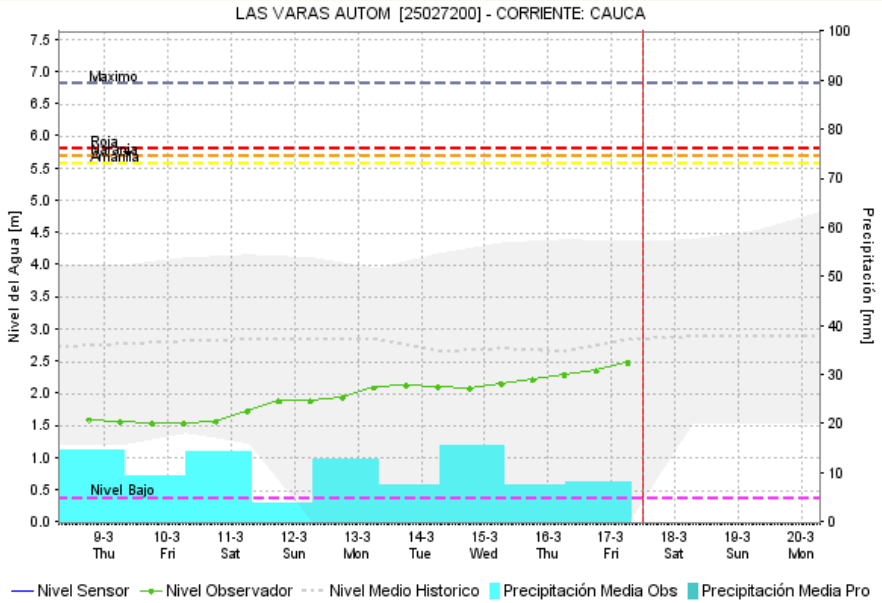
# 2.2.3 DIRECTOS AL BAJO CAUCA - CIÉNAGA LA RAYA ENTRE EL RÍO NECHÍ Y EL BRAZO DE LOBA

| Subzona hidrográfica | Alerta | Descripción |
|---|---|---|
| Directos al bajo Cauca- Ciénaga La Raya entre el río Nechí y Brazo de Loba | Sin alerta | Ascenso de niveles en el río Cauca en el tramo Nechí-Pinillos. Se mantiene el trasvase del caudal hacia el Bajo San Jorge por el sector Caregato. |
| | | Alerta en el sector Caregato (San Jacinto del Cauca), por persistencia del ingreso del río Cauca hacia el Bajo San Jorge.<br><b>Nota (27/08/2021):</b> rompimiento del dique marginal del río Cauca en el sector Cara de Gato, generando ingreso de agua hacia el Bajo San Jorge. Emergencia activa hasta la fecha. |

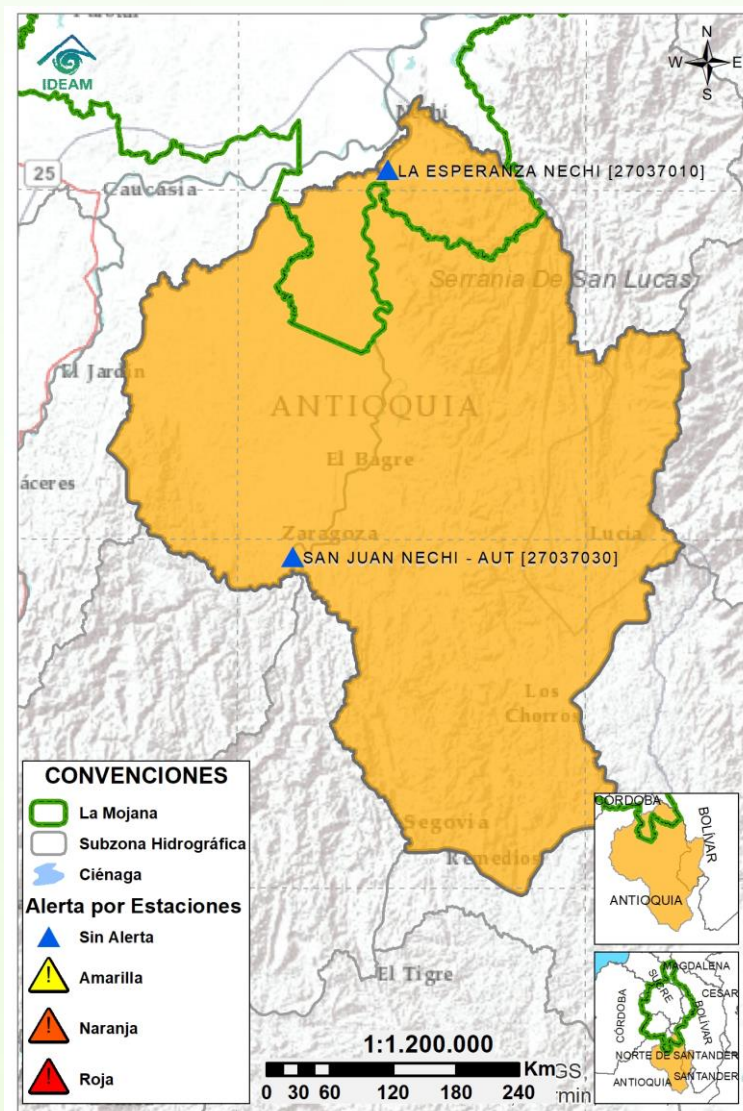
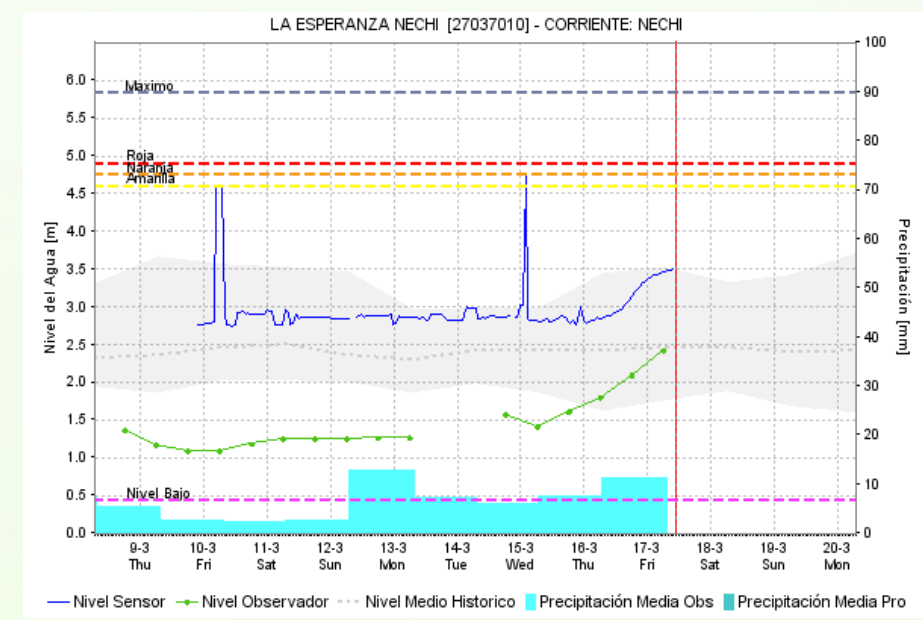
## 2.2.4 SUBZONA HIDROGRÁFICA DEL RÍO NECHÍ CUENCA BAJA

| Subzona hidrográfica | Alerta | Descripción |
|---|---|---|
| Cuenca baja del río Nechí | | <p>Ascenso de niveles en el río Nechí, condición predominante para el día. Probabilidad de nuevos incrementos durante el fin de semana.</p> <p><b>Nota 16/03/2022:</b> crecientes en los ríos Tigüí y Amacerí y las quebradas Santa Isabel y La Villa generando inundaciones en El Bagre-Antioquia.</p> |

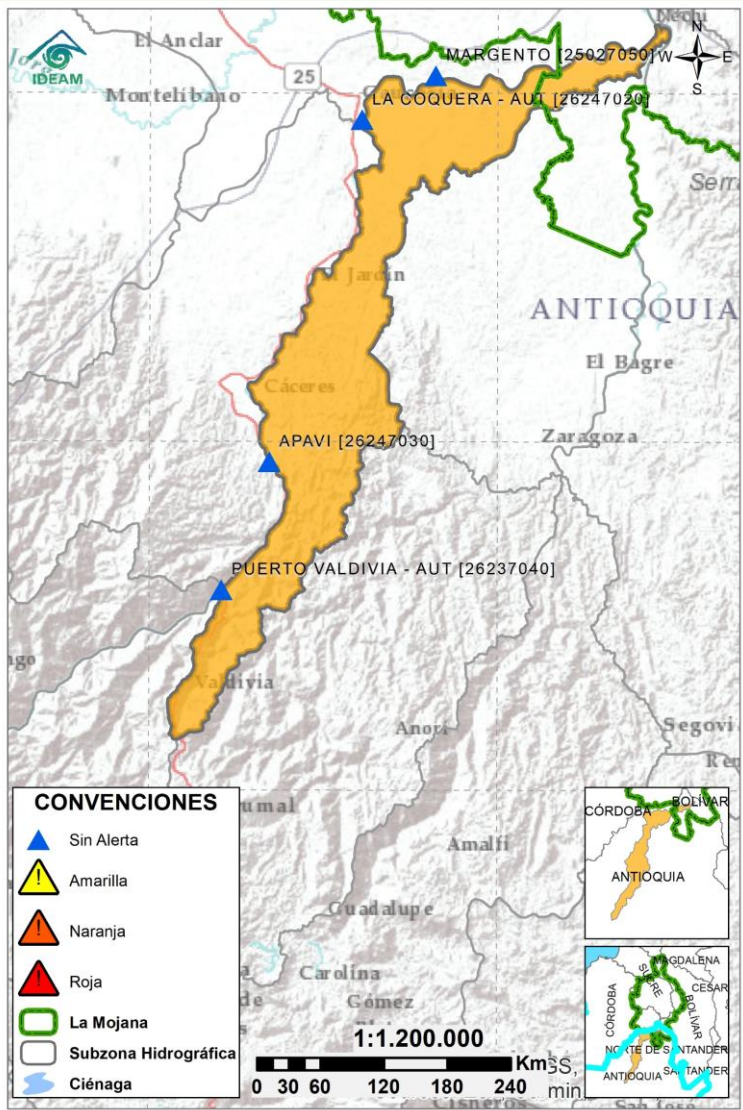
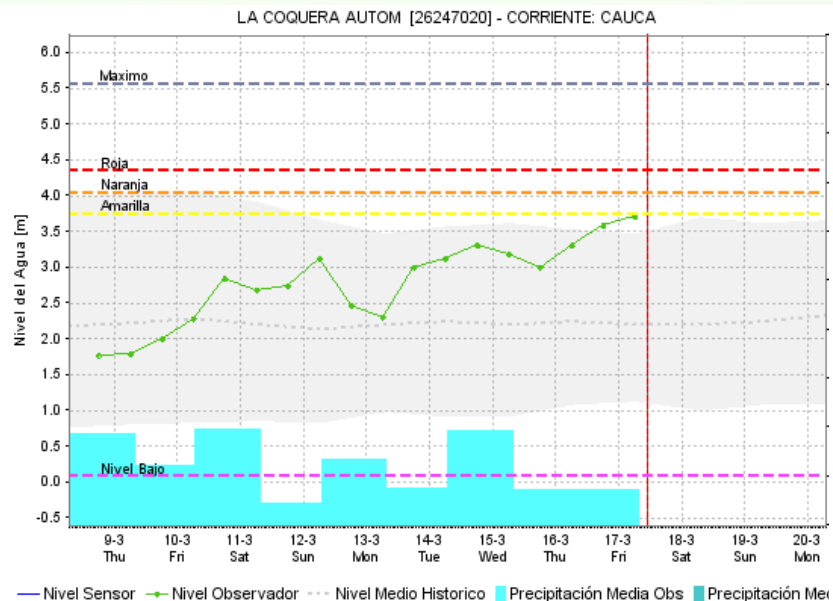
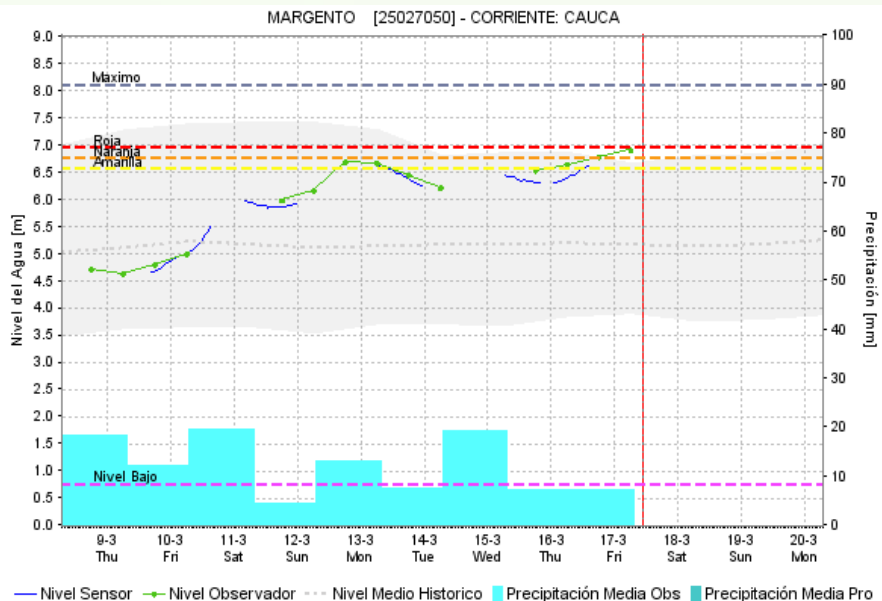
## 2.2.5 DIRECTOS AL CAUCA ENTRE PTO. VALDIVIA Y RÍO NECHÍ

| Subzona hidrográfica | Alerta | Descripción |
|---|---|---|
| Directos al Cauca entre Pto. Valdivia y río Nechí | | Ascenso de niveles del río Cauca entre Pto Valdivia y Caucasia, condición que se mantendrá durante el transcurso del día. Se prevé su descenso durante el fin de semana. |

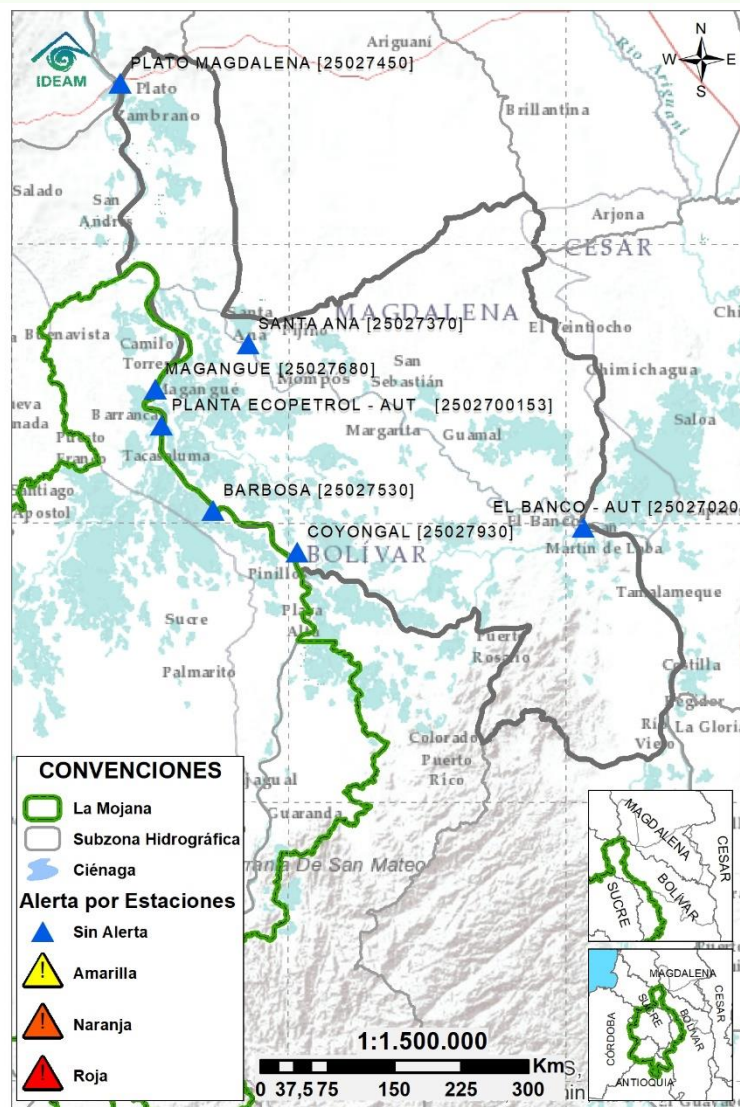
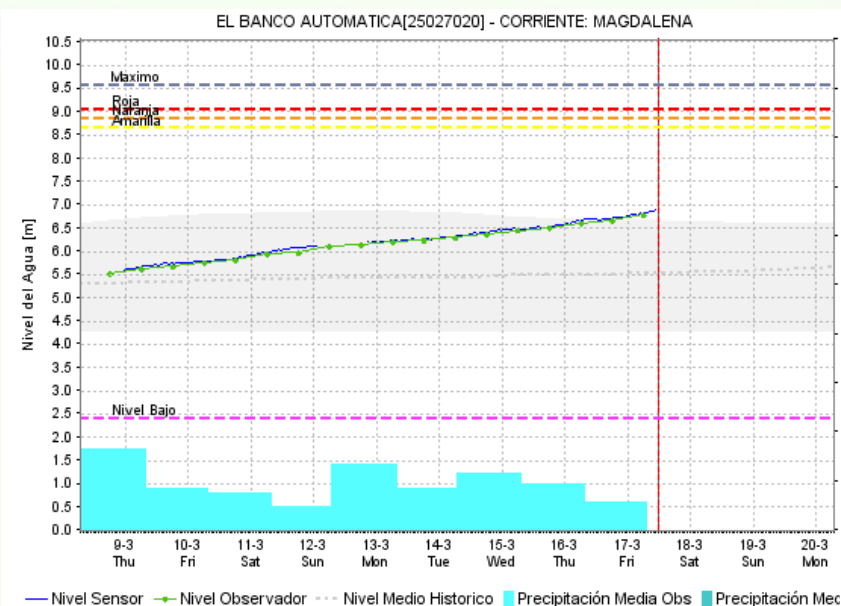
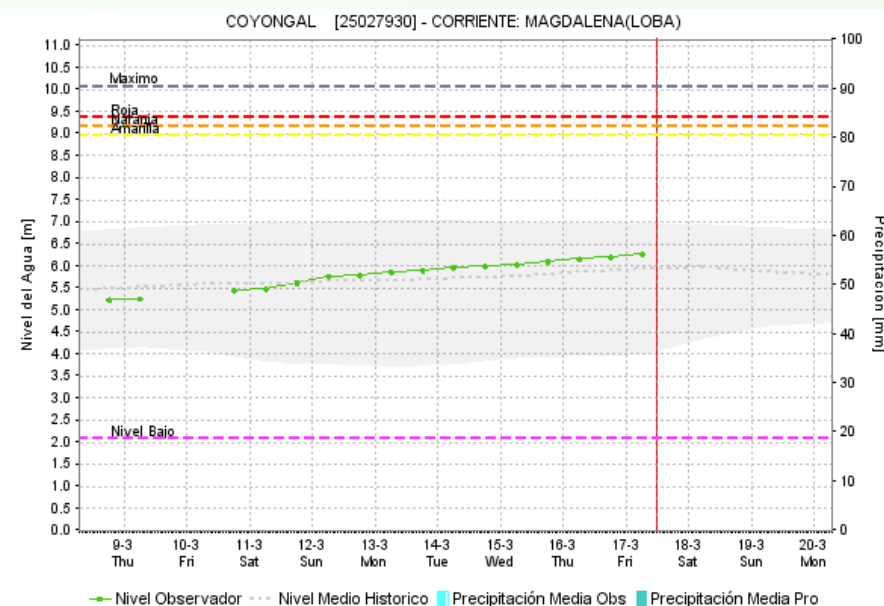
## 2.2.6 DIRECTOS AL BAJO MAGDALENA ENTRE EL BANCO Y EL PLATO

| Subzona hidrográfica | Alerta | Descripción |
|---|---|---|
| Directos Bajo Magdalena entre el Banco y el Plato | Sin alerta | Ascenso de niveles en el Bajo Magdalena entre El Banco y Plato, incluyendo el Brazo de Loba (municipios de Barranco de Loba, Pinillos, Magangué y Cicuco). |
