# BOLETÍN HIDROMETEOROLÓGICO DE LA MOJANA

San Marcos, Sucre 22 de marzo de 2023

BOLETÍN No: 784

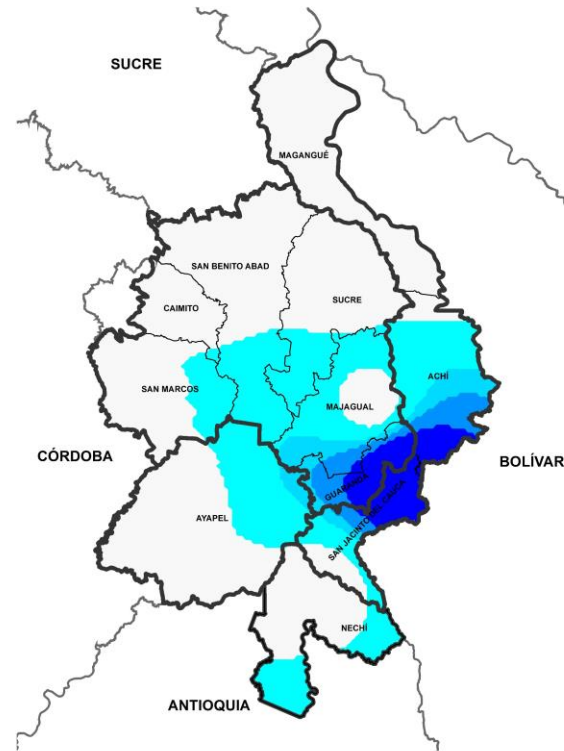
Precipitación acumulada  
21/03/2023 (07:00) – 22/03/2023 (07:00).  
Fuente: IDEAM

**Precipitación:** aunque predominó el tiempo seco en casi toda la región, se reportaron lluvias en sectores de los municipios de Ayapel y San Jacinto del Cauca.

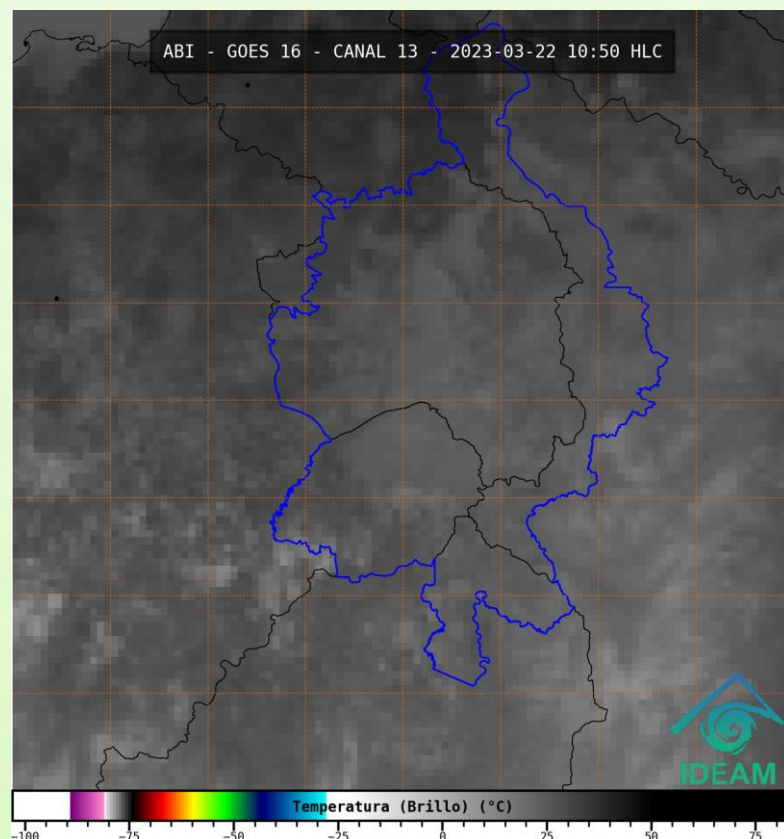
Imagen de satélite IR 10:50 HLC  
Fuente: Ideam

En las últimas horas ha predominado condición de cielo parcialmente nublado

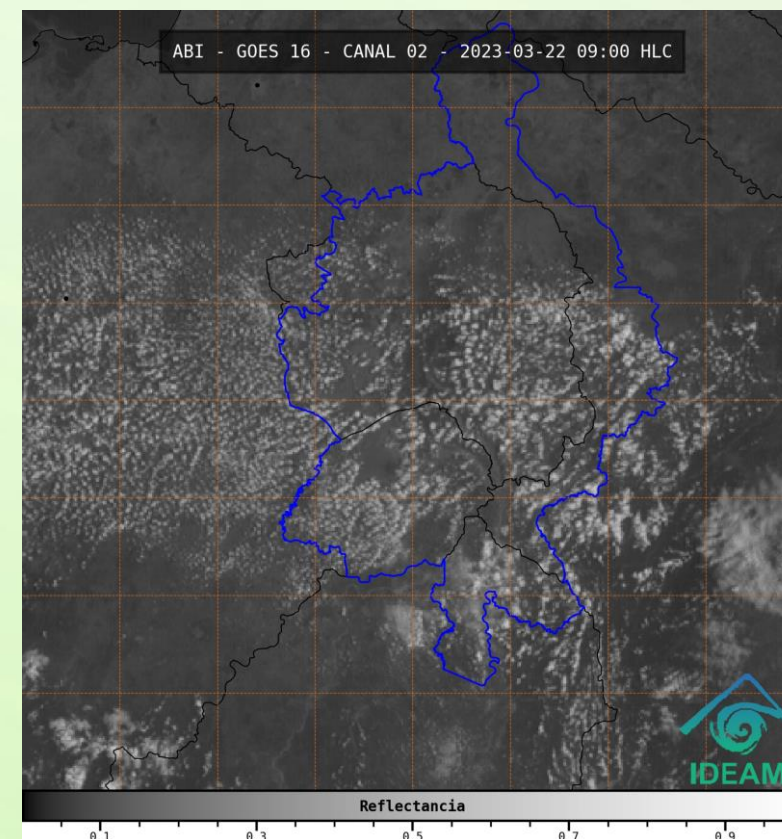
Imagen de satélite visible 09:00 HLC  
Fuente: Ideam

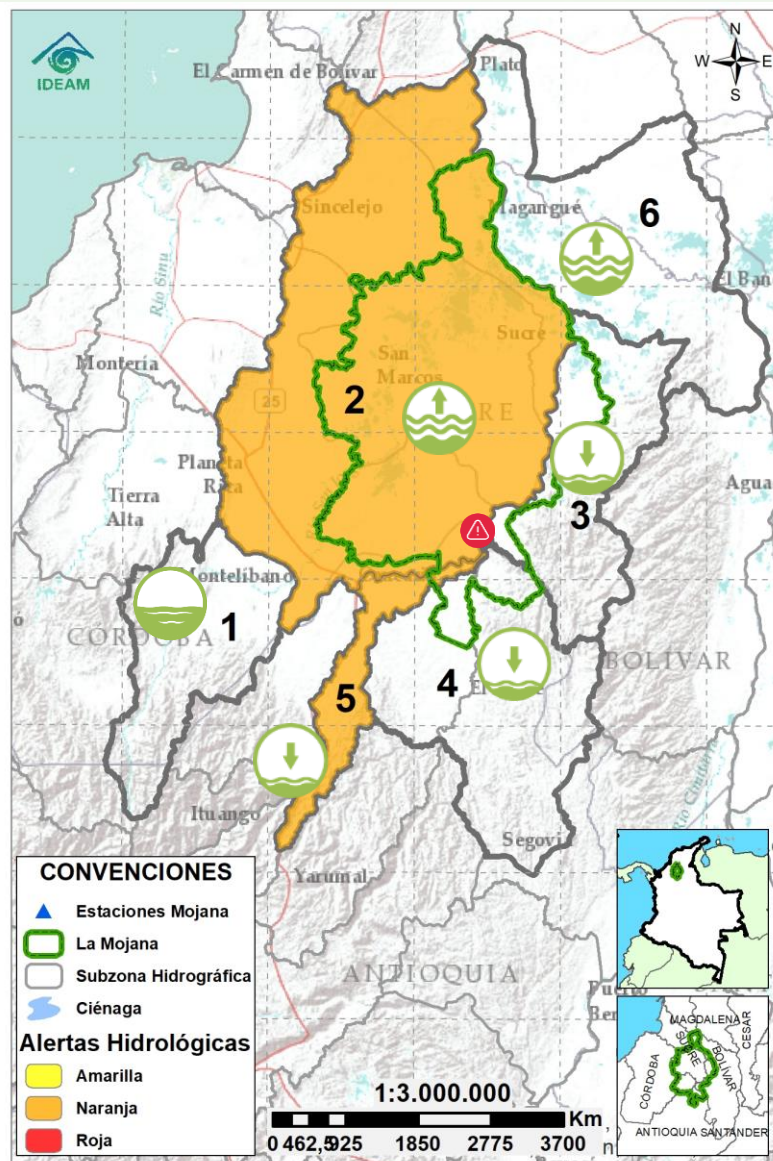
Condiciones hidrológicas antecedentes para el 21/03/2023

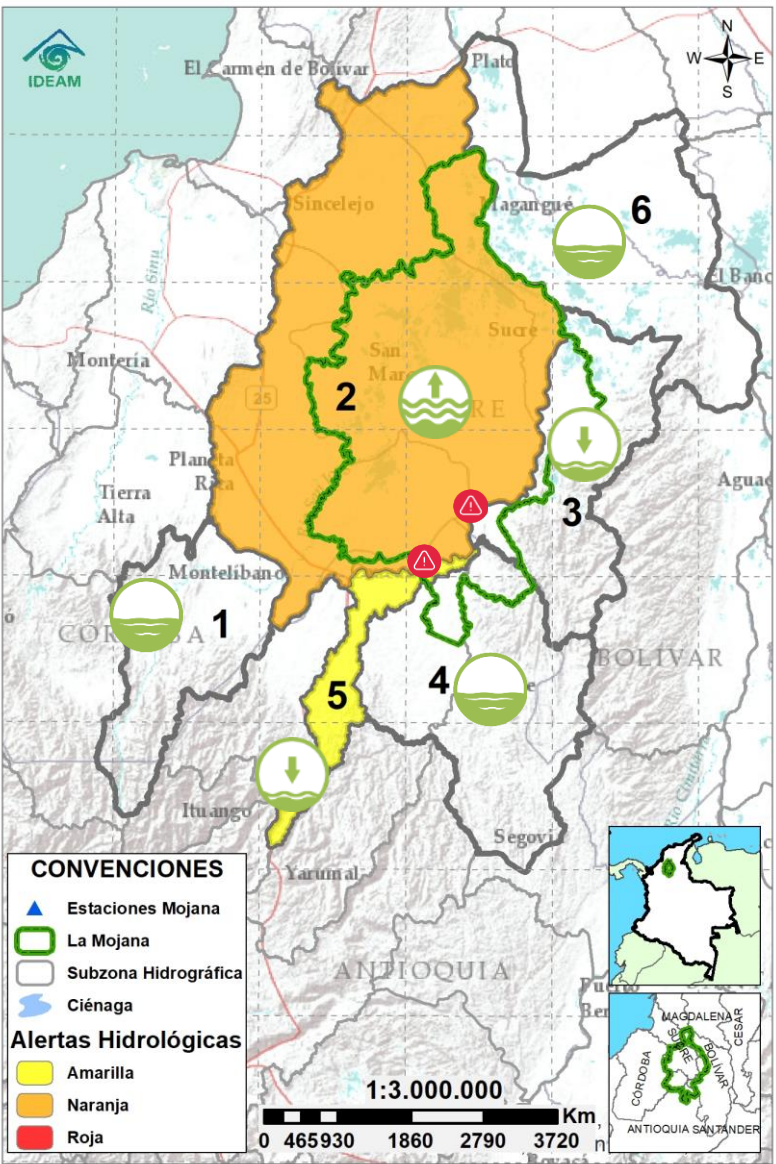
**Descripción condiciones hidrológicas:** se mantiene el descenso del río Cauca en el tramo Pto. Valdivia-Pinillos, comportamiento que persistirá a lo largo del día. Sin embargo, continúan en alerta roja puntual los rompederos de Santillana en Nechí y Caregato en San Jacinto del Cauca en donde se tiene ingreso de agua hacia La Mojana. Por su parte, el Bajo San Jorge se tiene en alerta naranja, con predominio de niveles en ascenso.

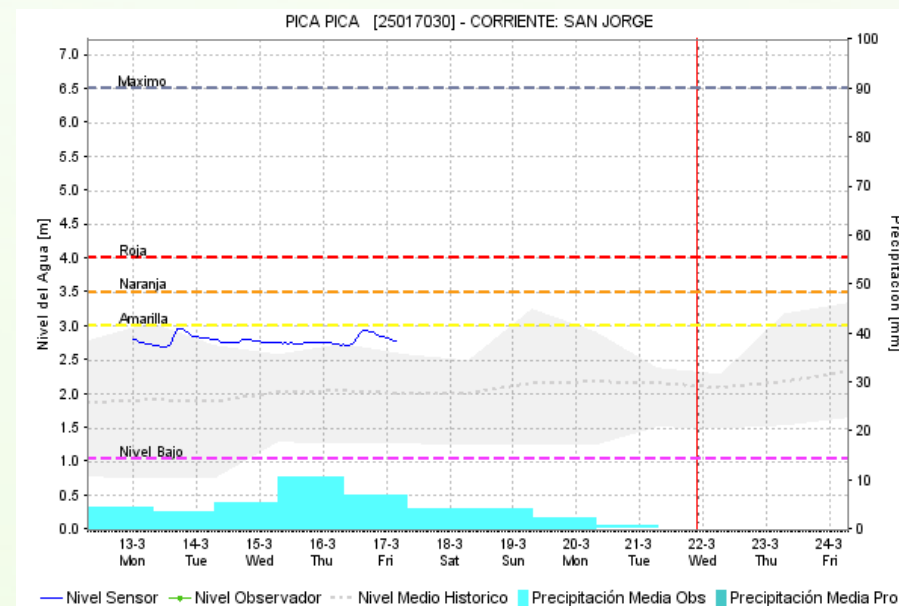
## 2.2.1 SUBZONA HIDROGRÁFICA DEL RÍO SAN JORGE CUENCA ALTA

| Subzona hidrográfica | Alerta | Descripción |
|---|---|---|
| Cuenca alta del río San Jorge | Sin alerta | Ligeras variaciones en el río San Jorge tramo Pto. Libertador-Montelibano, se prevé un comportamiento similar en sus aportantes: ríos San Pedro y Uré. |

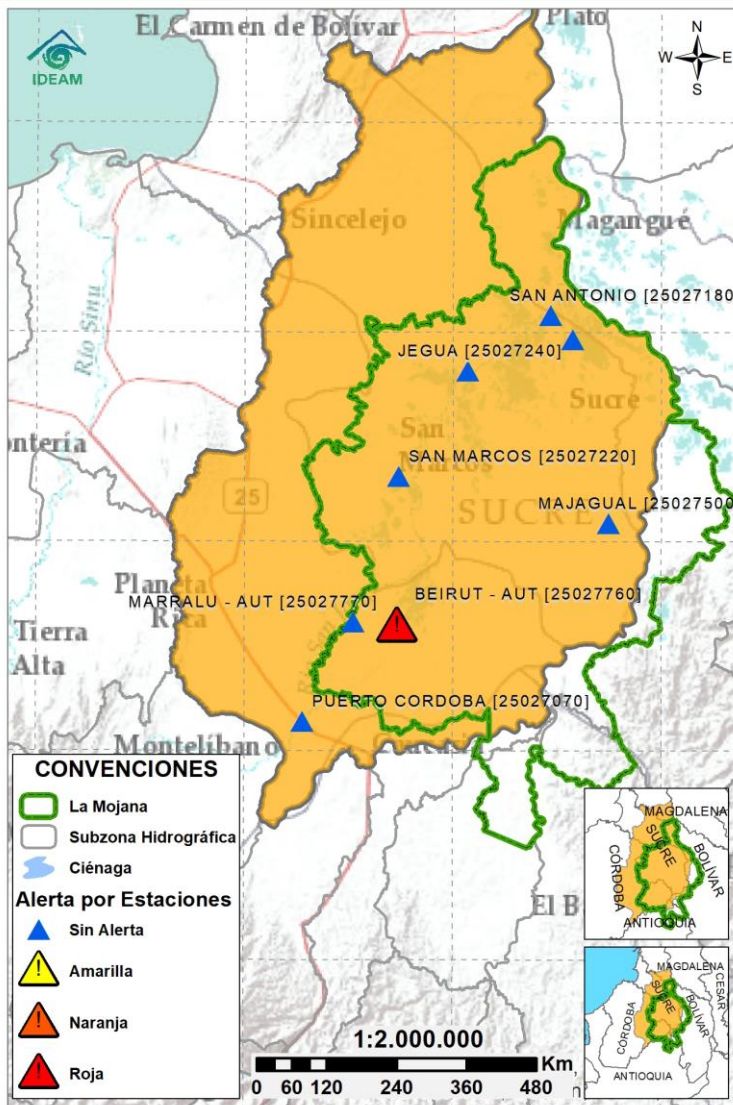
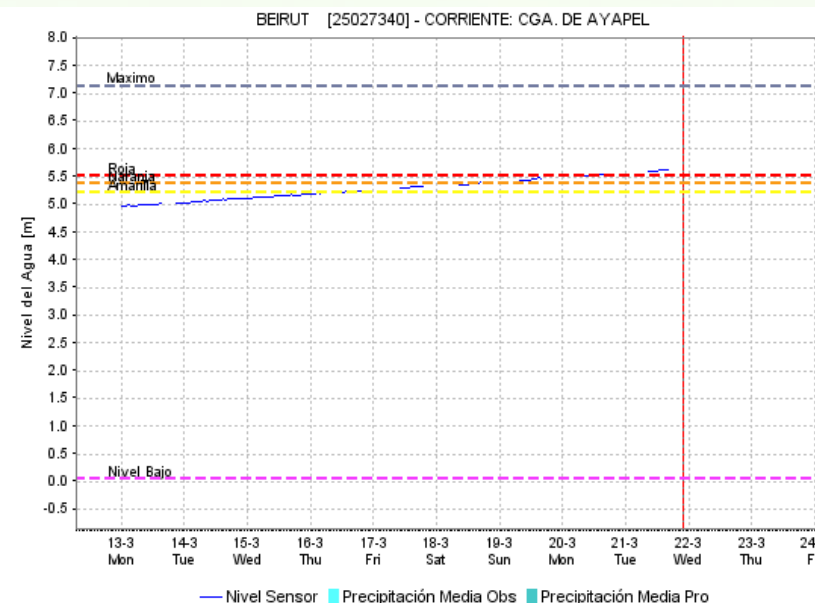
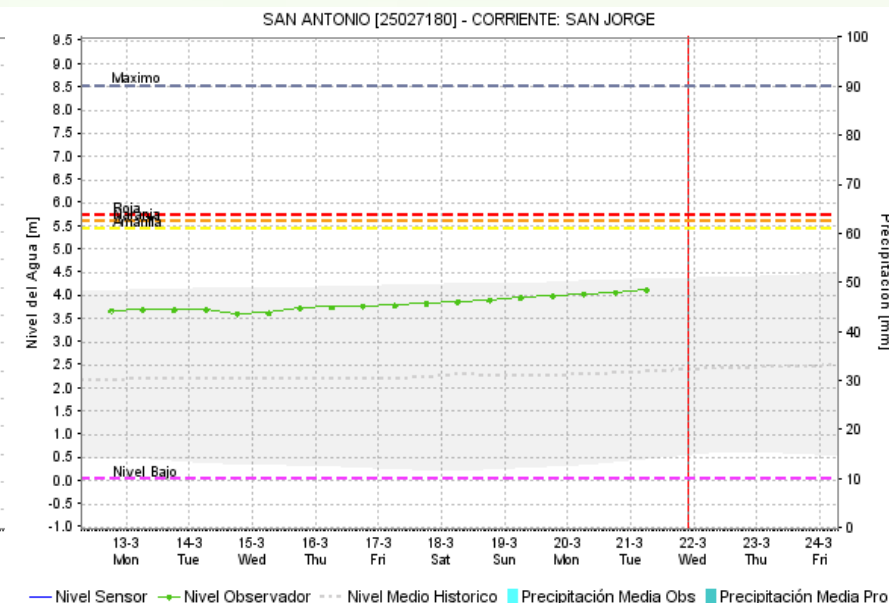
## 2.2.2 SUBZONA HIDROGRÁFICA DEL RÍO SAN JORGE CUENCA BAJA

| Subzona hidrográfica | Alerta | Descripción |
|---|---|---|
| Cuenca baja del río San Jorge | | Predomina el aumento de niveles en el Bajo San Jorge, con especial atención a: i) los corredores de los caños Gil, San Matías, Pasifueres, Rabón y Viloria en su recorrido por Ayapel y San Benito Abad, ii) los caños Mojana y Pancegüita en su recorrido por Sucre-Sucre, y iii) la ciénaga de Ayapel en donde se han alcanzado muy altos niveles. |

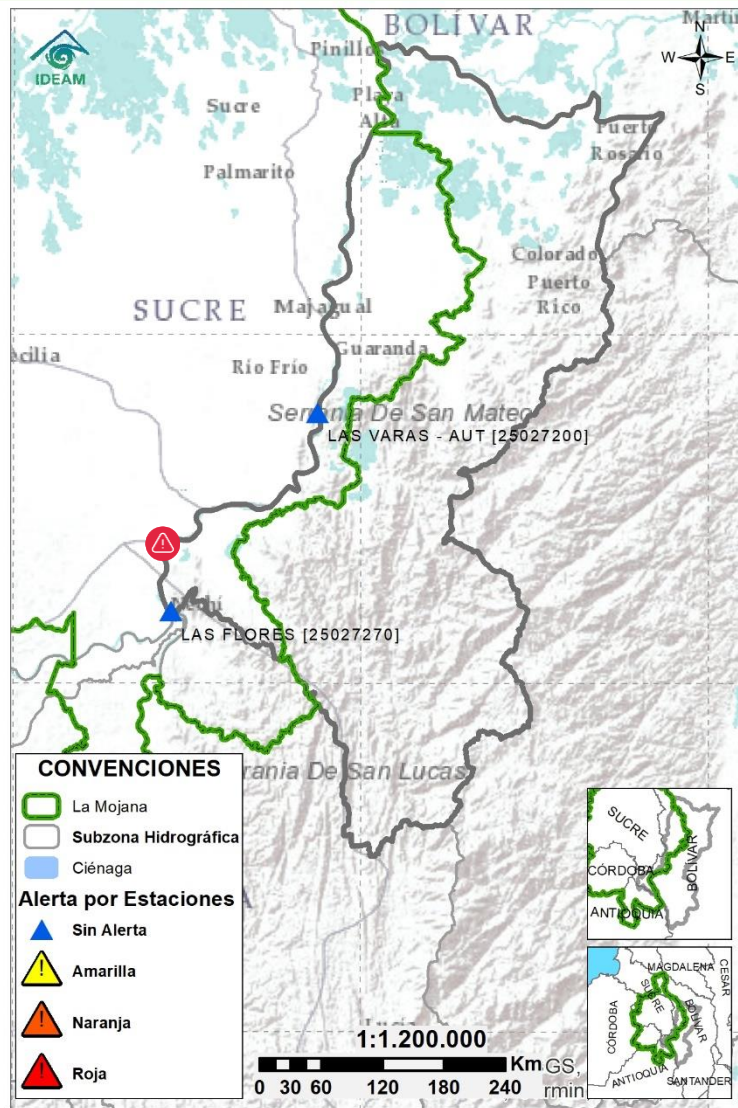
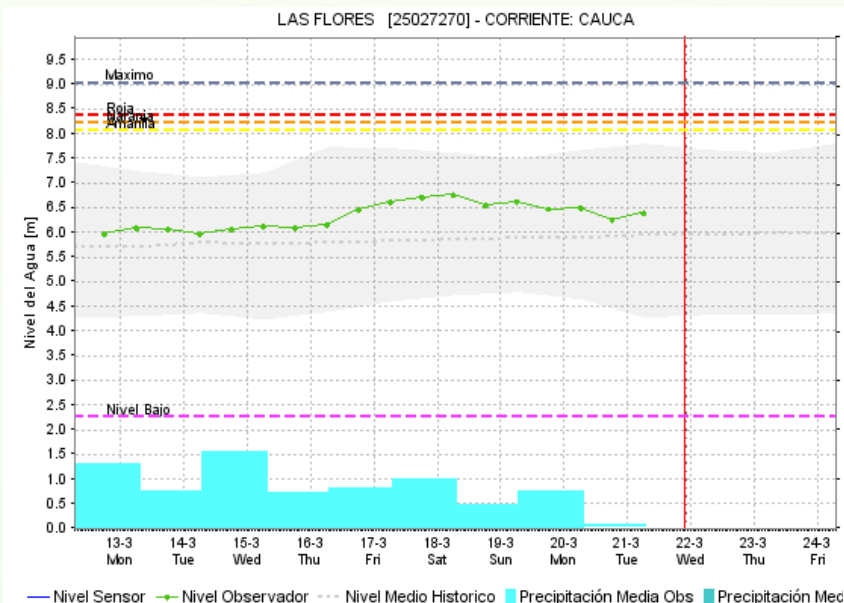
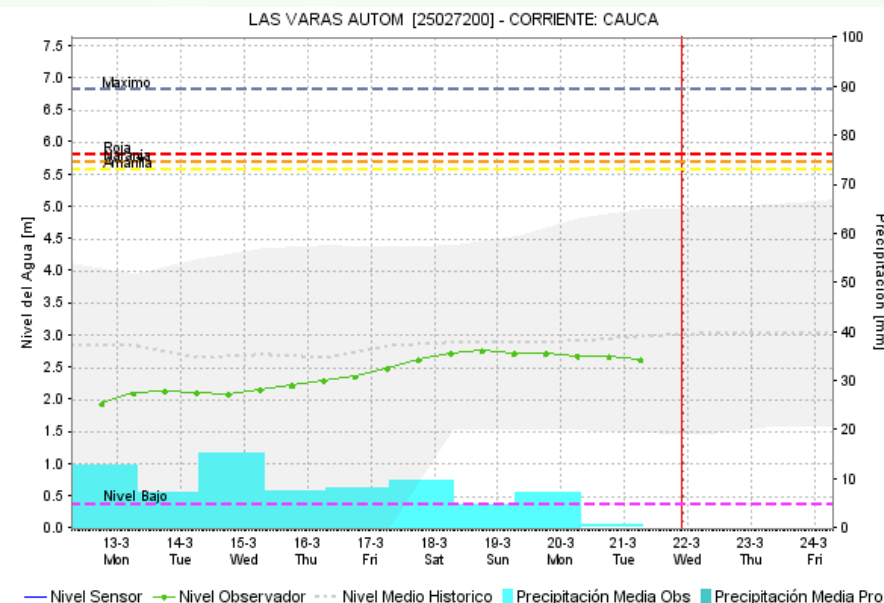
## 2.2.3 DIRECTOS AL BAJO CAUCA - CIÉNAGA LA RAYA ENTRE EL RÍO NECHÍ Y EL BRAZO DE LOBA

| Subzona hidrográfica | Alerta | Descripción |
|---|---|---|
| Directos al bajo Cauca- Ciénaga La Raya entre el río Nechí y Brazo de Loba | <b>Sin alerta</b> | Descenso de niveles en el río Cauca en el tramo Nechí-Pinillos. Se mantiene el trasvase del caudal hacia el Bajo San Jorge por el sector Caregato. |
| | | Alerta en el sector Caregato (San Jacinto del Cauca), por persistencia del ingreso del río Cauca hacia el Bajo San Jorge.<br><b>Nota (27/08/2021):</b> rompimiento del dique marginal del río Cauca en el sector Cara de Gato, generando ingreso de agua hacia el Bajo San Jorge. Emergencia activa hasta la fecha. |

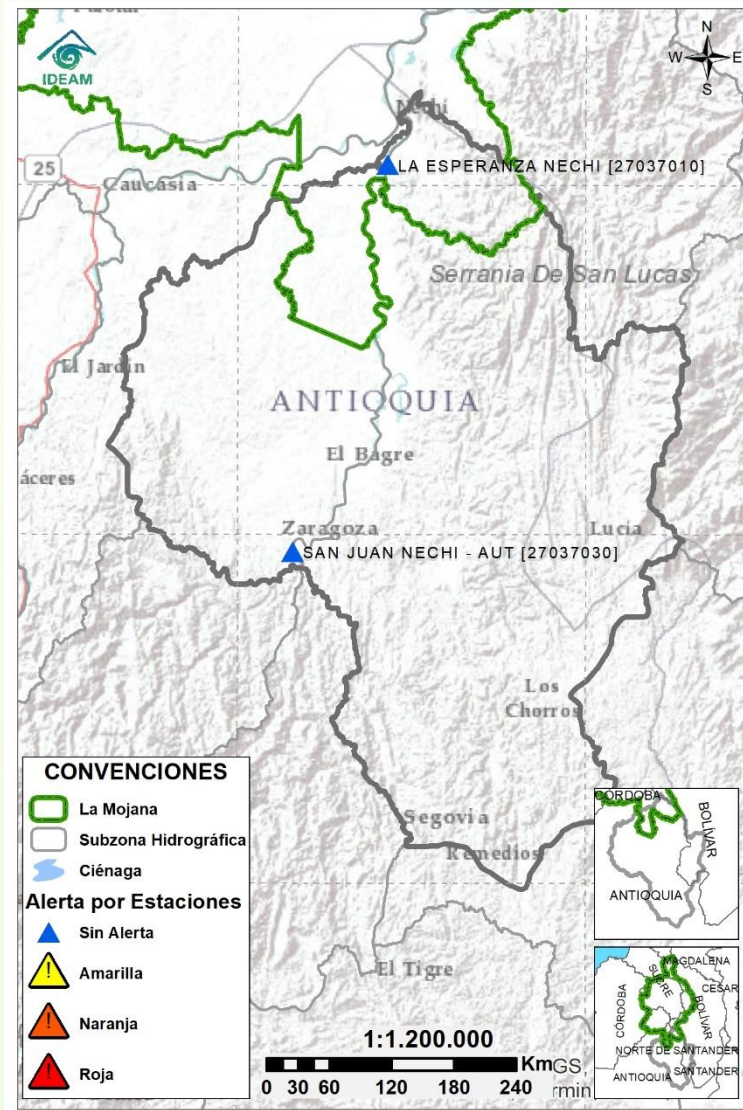
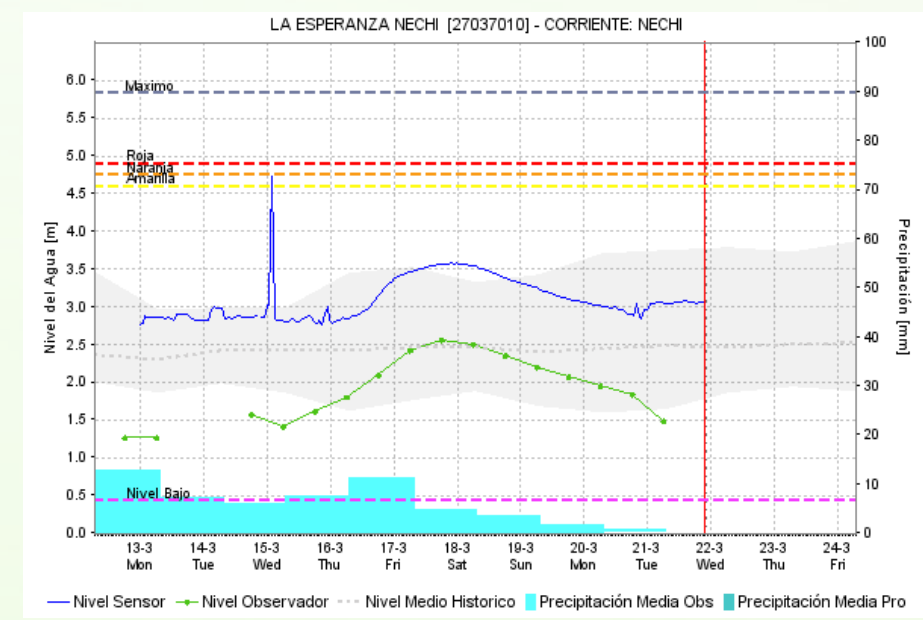
## 2.2.4 SUBZONA HIDROGRÁFICA DEL RÍO NECHÍ CUENCA BAJA

| Subzona hidrográfica | Alerta | Descripción |
|---|---|---|
| Cuenca baja del río Nechí | Sin alerta | Ligeras variaciones en el río Nechí, así como en sus aportantes, condición predominante para el día. |

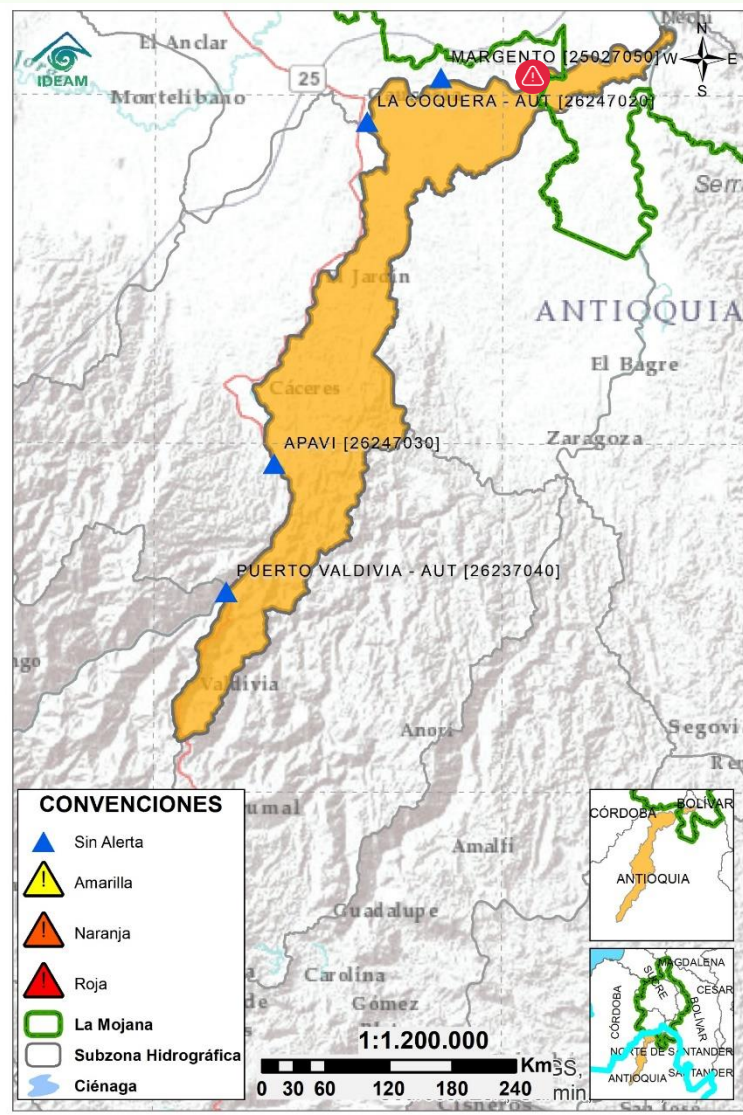
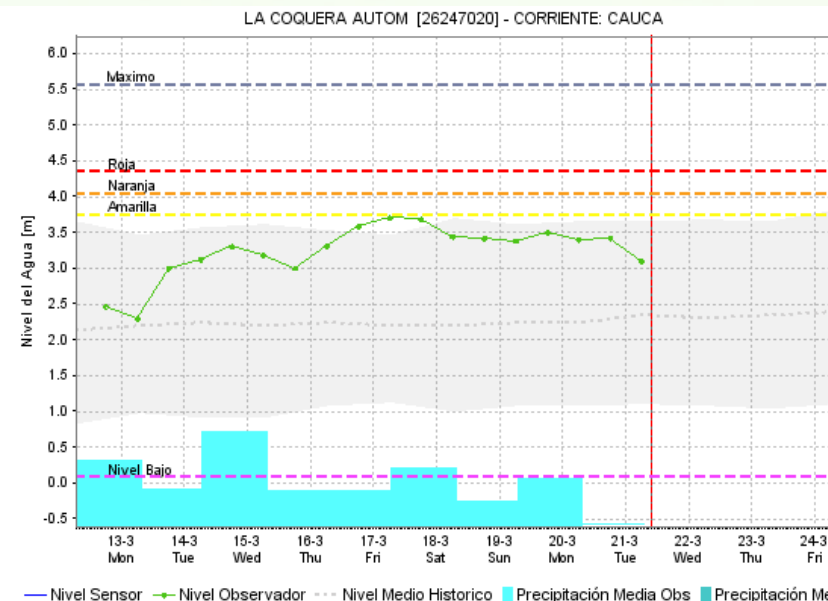
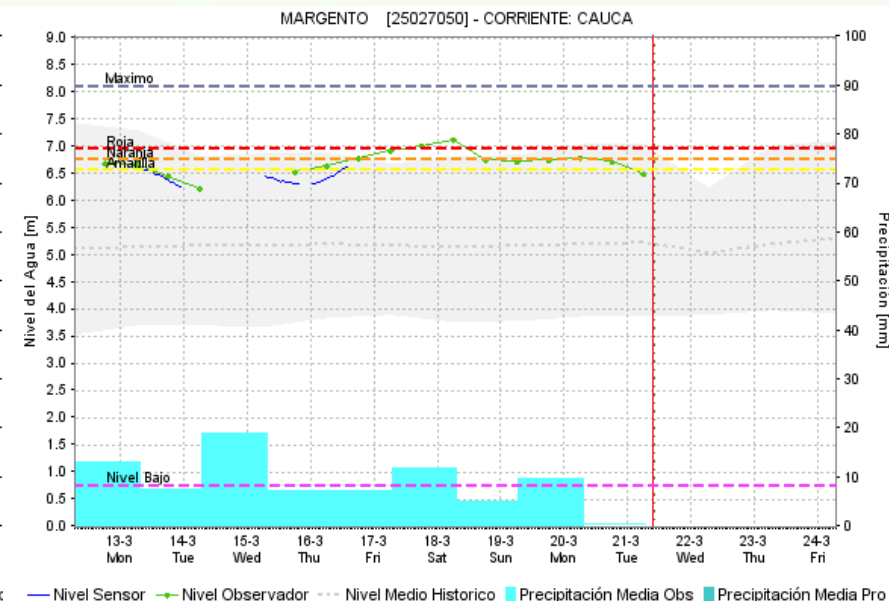
## 2.2.5 DIRECTOS AL CAUCA ENTRE PTO. VALDIVIA Y RÍO NECHÍ

| Subzona hidrográfica | Alerta | Descripción |
|---|---|---|
| Directos al Cauca entre Pto. Valdivia y río Nechí | | Altos niveles en descenso el tramo Caucasia-Nechí, condición que se mantendrá durante el transcurso del día. |
| | | Alerta puntual en el sector Santillana (Nechí), por ingreso del río Cauca hacia el Bajo San Jorge.<br><b>Nota (21/03/2023):</b> rompimiento de la margen izquierda del río Cauca en el sector Santillana, generando ingreso de agua hacia el Bajo San Jorge. |

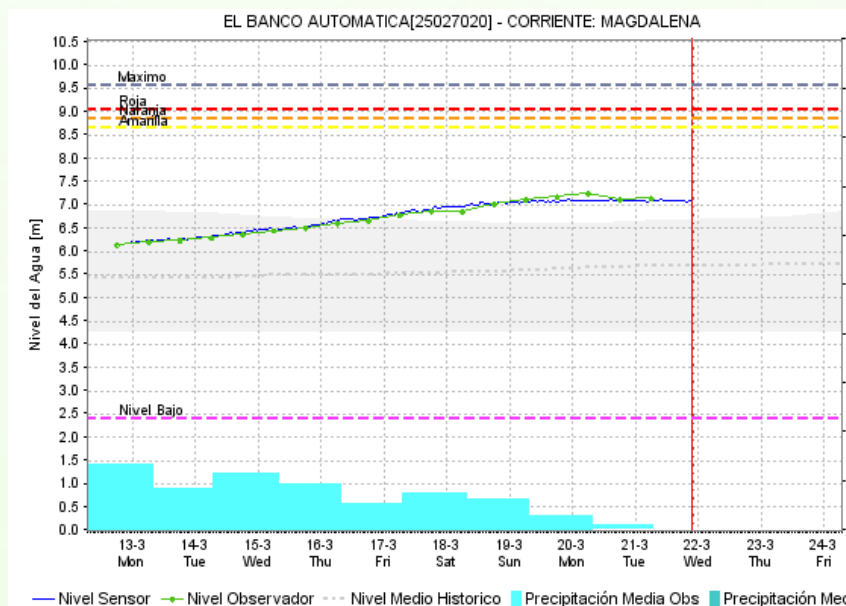
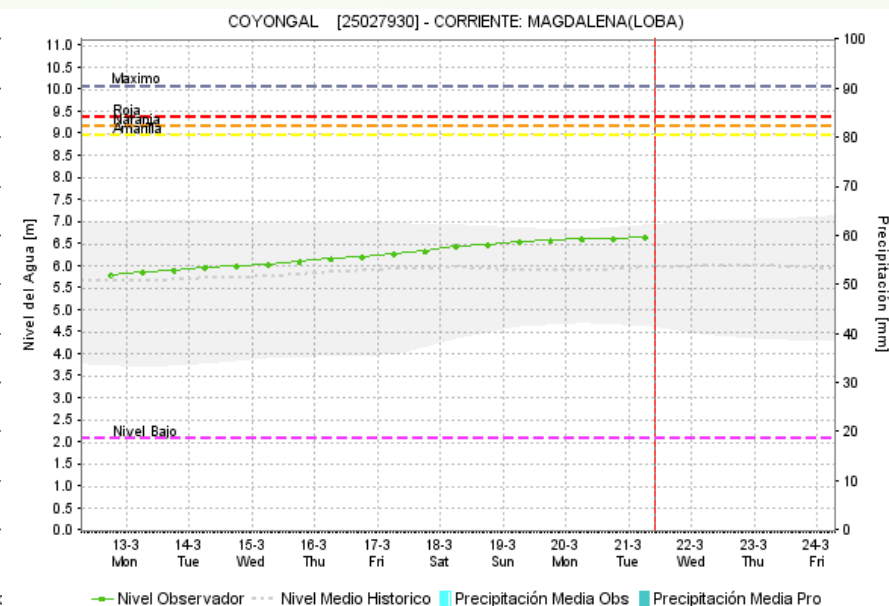
## 2.2.6 DIRECTOS AL BAJO MAGDALENA ENTRE EL BANCO Y EL PLATO

| Subzona hidrográfica | Alerta | Descripción |
|---|---|---|
| Directos Bajo Magdalena entre el Banco y el Plato | Sin alerta | Estabilización del Bajo Magdalena entre El Banco y Plato, incluyendo el Brazo de Loba (municipios de Barranco de Loba, Pinillos, Magangué y Cicuco). Se prevé tienda a estabilizarse en los próximos días. |
