# BOLETÍN HIDROMETEOROLÓGICO DE LA MOJANA

San Marcos, Sucre 28 de marzo de 2023

BOLETÍN No: 788

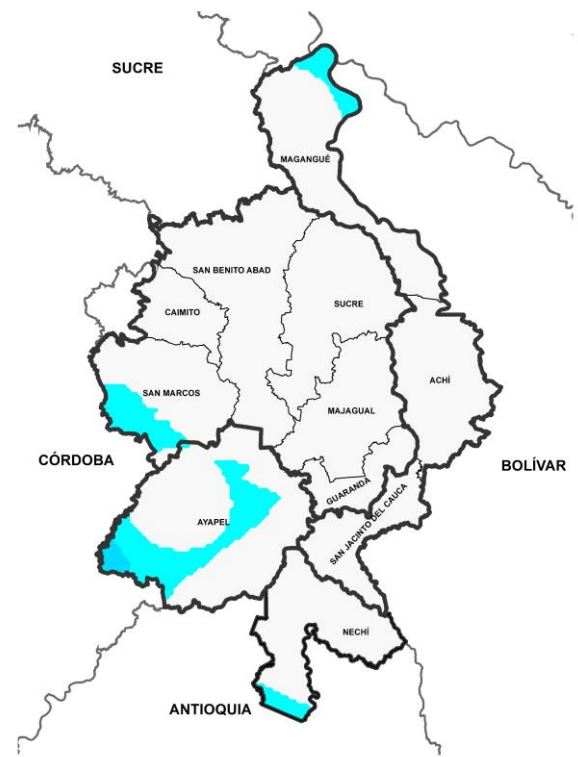
Precipitación acumulada  
27/03/2023 (07:00) – 28/03/2023 (07:00).  
Fuente: IDEAM

**Precipitación:** Ayer sobre el territorio tuvimos lluvias en horas de la noche y madrugada muy dispersas alrededor de la región, las más intensas se dieron en zonas del municipio de Ayapel.

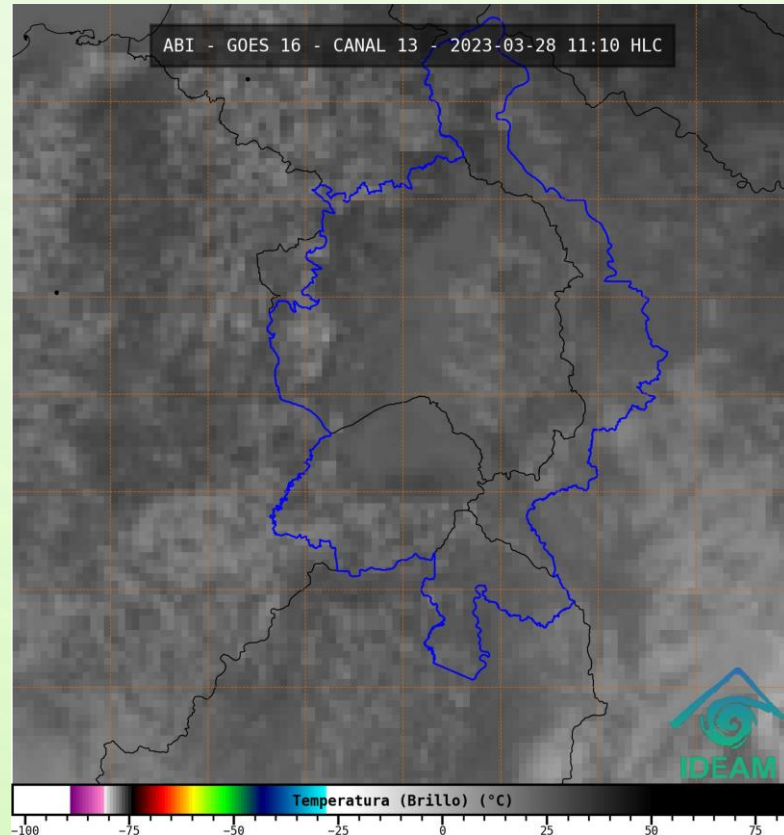
Imagen de satélite IR 11:10 HLC  
Fuente: Ideam

En las últimas horas ha predominado condición de cielo mayormente nublado

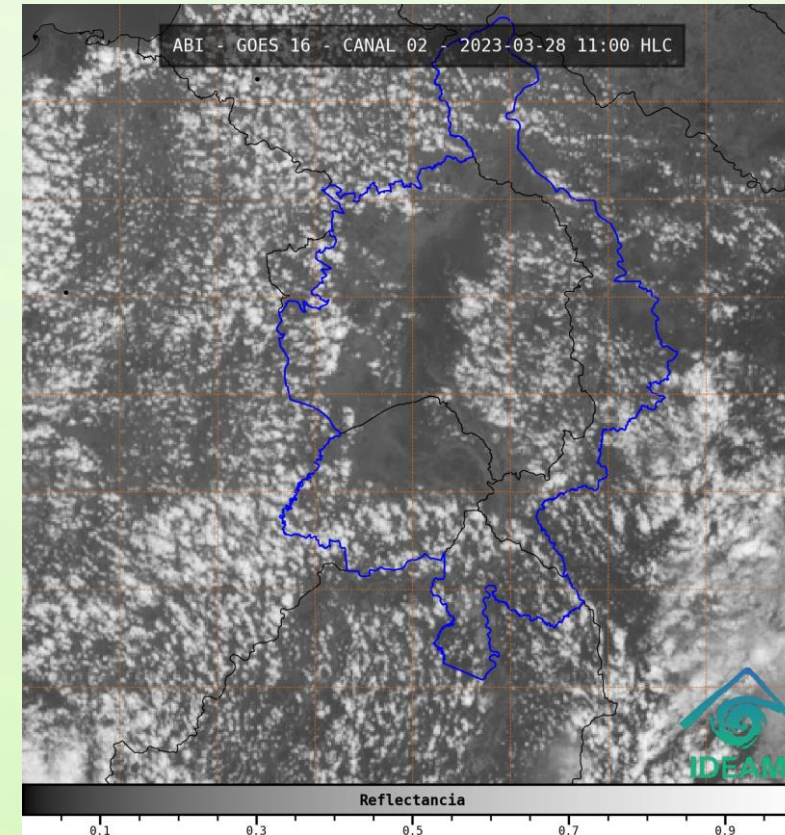
Imagen de satélite visible 11:10 HLC  
Fuente: Ideam

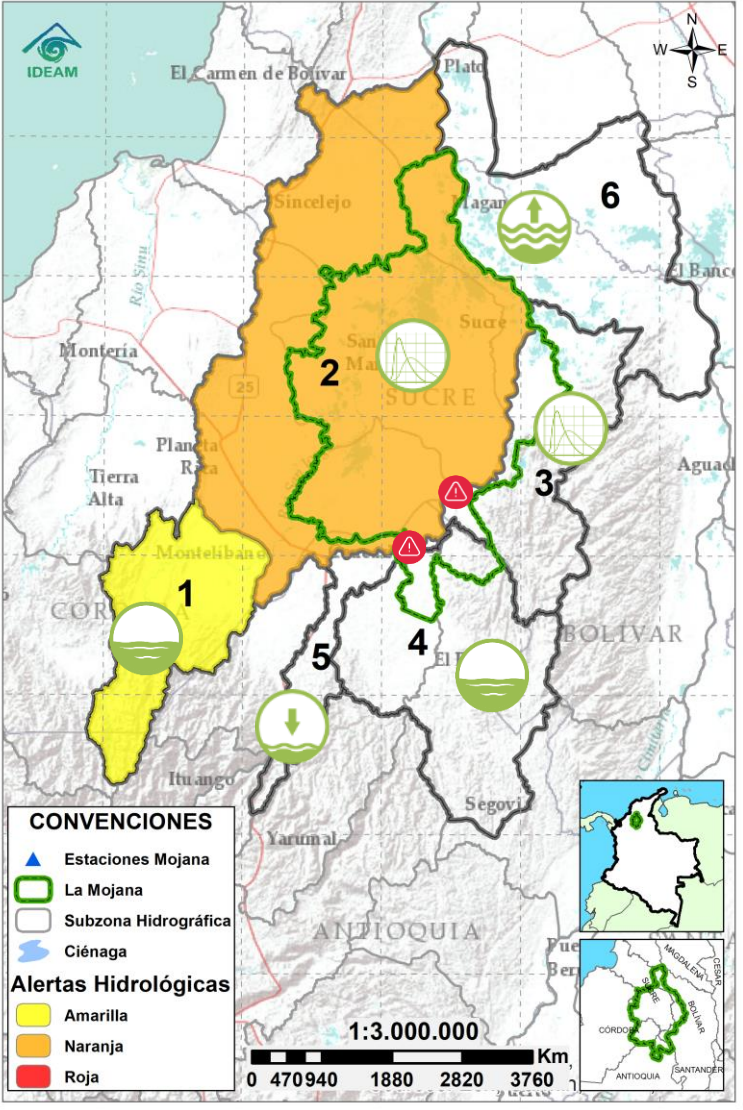
**Descripción condiciones hidrológicas:** Se mantiene alerta amarilla en el Alto San Jorge y alerta naranja en el Bajo San Jorge, con especial atención al incremento de niveles i) el río San Jorge entre San Marcos y Magangué y ii) los caños Mojana y Pancegüita en su recorrido por Sucre-Sucre. Debido a la disminución del caudal que ingresa por el sector Caregato, los caños San Matías, Gil y Rabón están en descenso. Se mantiene alerta roja puntual en los rompederos de Santillana en Nechí y Caregato en San Jacinto del Cauca en donde se tiene ingreso de agua hacia La Mojana.

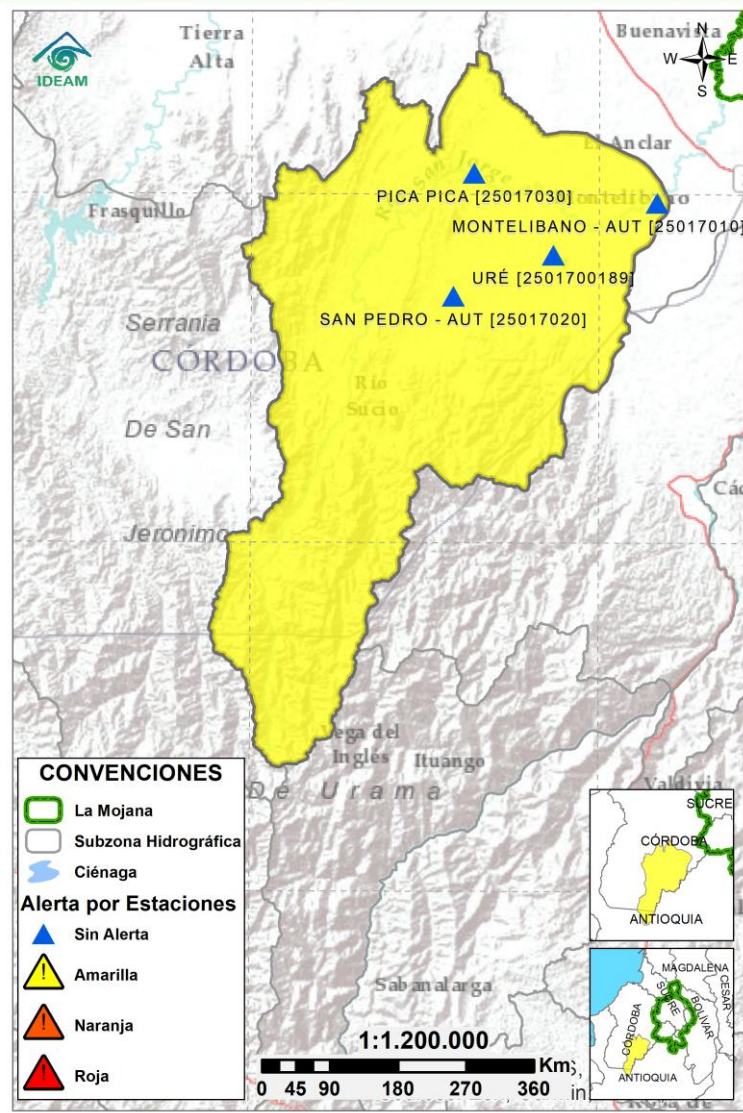
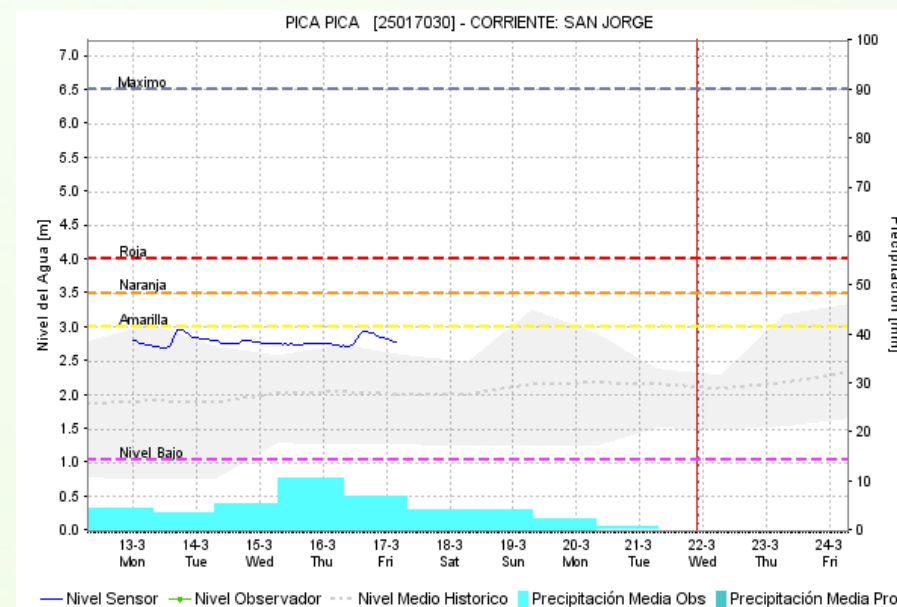
Ligeras variaciones en el río San Jorge tramo Pto. Libertador-Montelibano. Se prevén ascensos en el transcurso del día

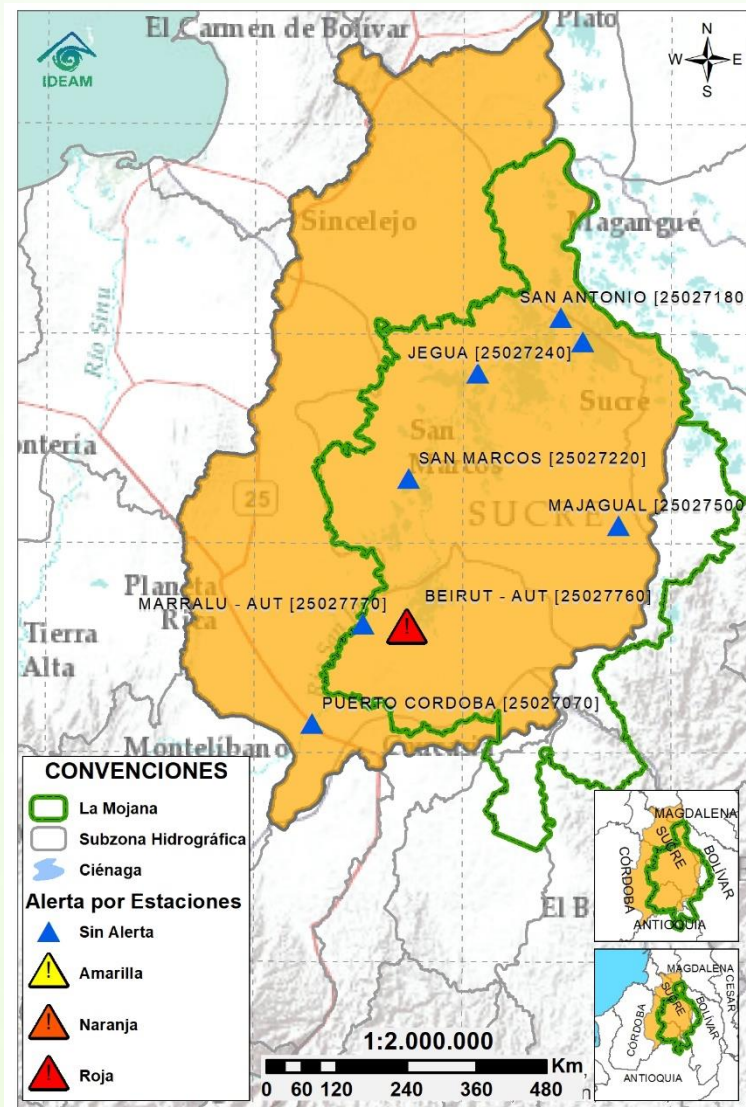
## 2.2.2 SUBZONA HIDROGRÁFICA DEL RÍO SAN JORGE CUENCA BAJA

[1172] JEGUA [0025027240; SUC; HID; OTT; GOES: CB13A590; AO02] - NIV

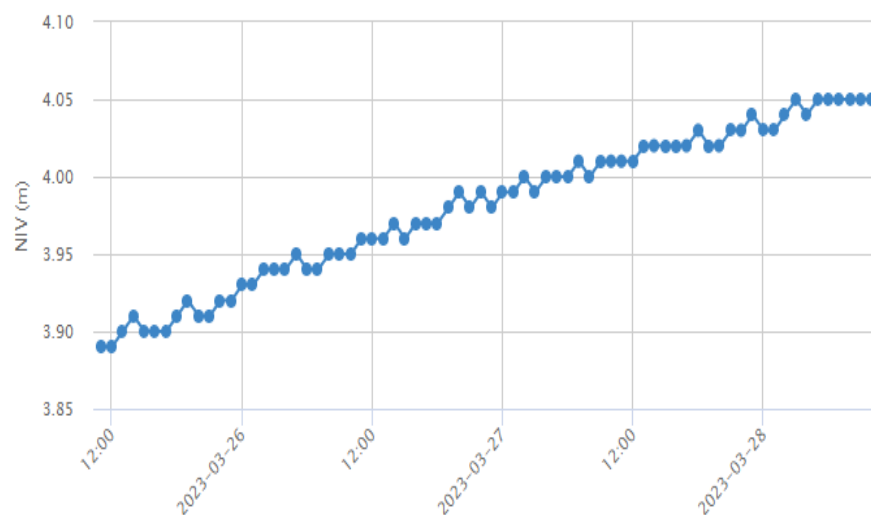
| Subzona hidrográfica | Alerta | Descripción |
|---|---|---|
| Cuenca baja del río San Jorge | | Creciente en transito con ascensos en el río San Jorge desde San Marcos hasta Magangué junto con los caños Mojana y Pancegüita en su recorrido por Sucre-Sucre, se mantienen niveles altos en la ciénaga de Ayapel. |

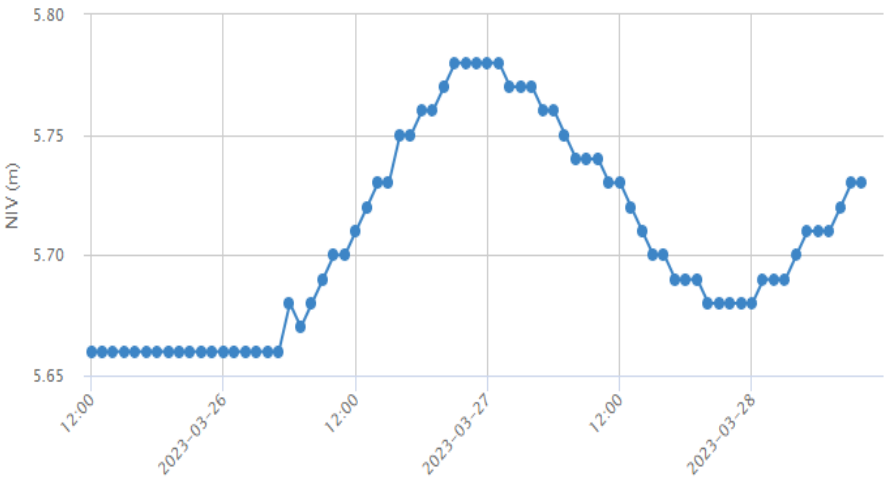
[1176] LAS FLORES [0025027270; ANT; HID; OTT; AO01; GOES: CB14142A; GPRS] - NIV

| Subzona hidrográfica | Alerta | Descripción |
|---|---|---|
| Directos al bajo Cauca- Ciénaga La Raya entre el río Nechí y Brazo de Loba | Sin alerta | Creciente en transito en el río Cauca en el tramo Nechí-Pinillos, se mantiene el trasvase del caudal hacia el Bajo San Jorge por el sector Caregato. |

| Subzona hidrográfica | Alerta | Descripción |
|---|---|---|
| | | Alerta en el sector Caregato (San Jacinto del Cauca), por persistencia del ingreso del río Cauca hacia el Bajo San Jorge.<br><b>Nota (27/08/2021):</b> rompimiento del dique marginal del río Cauca en el sector Cara de Gato, generando ingreso de agua hacia el Bajo San Jorge. Emergencia activa hasta la fecha. |

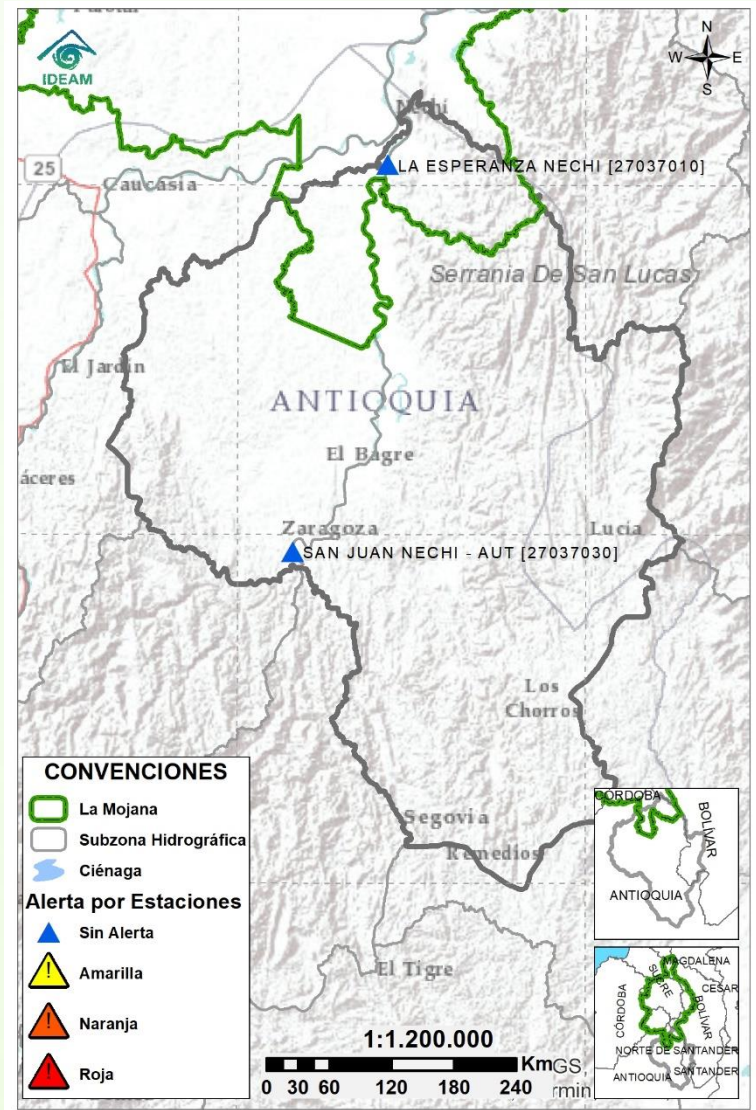
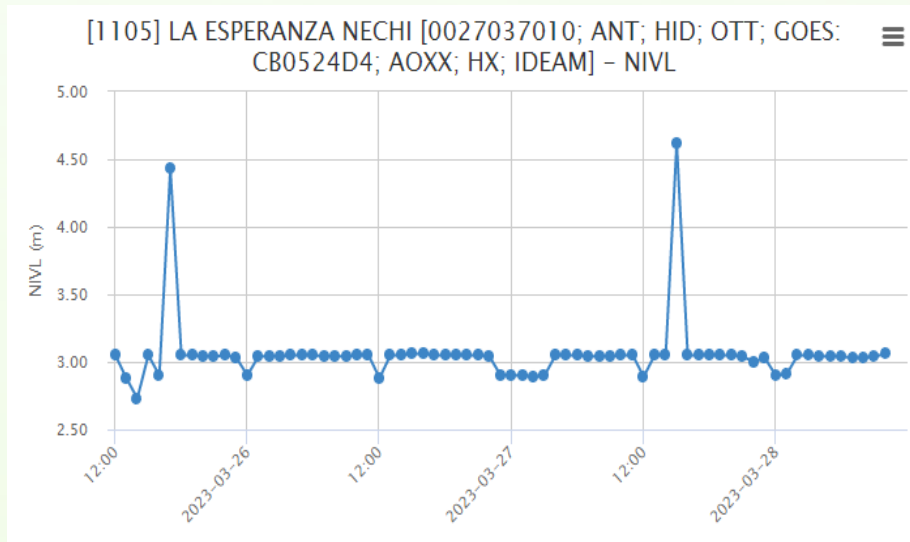
| Subzona hidrográfica | Alerta | Descripción |
|---|---|---|
| Cuenca baja del río Nechí | Sin alerta | Niveles estables en el río Nechí, así como en sus aportantes, Se prevén algunos ascensos en el transcurso del día. |

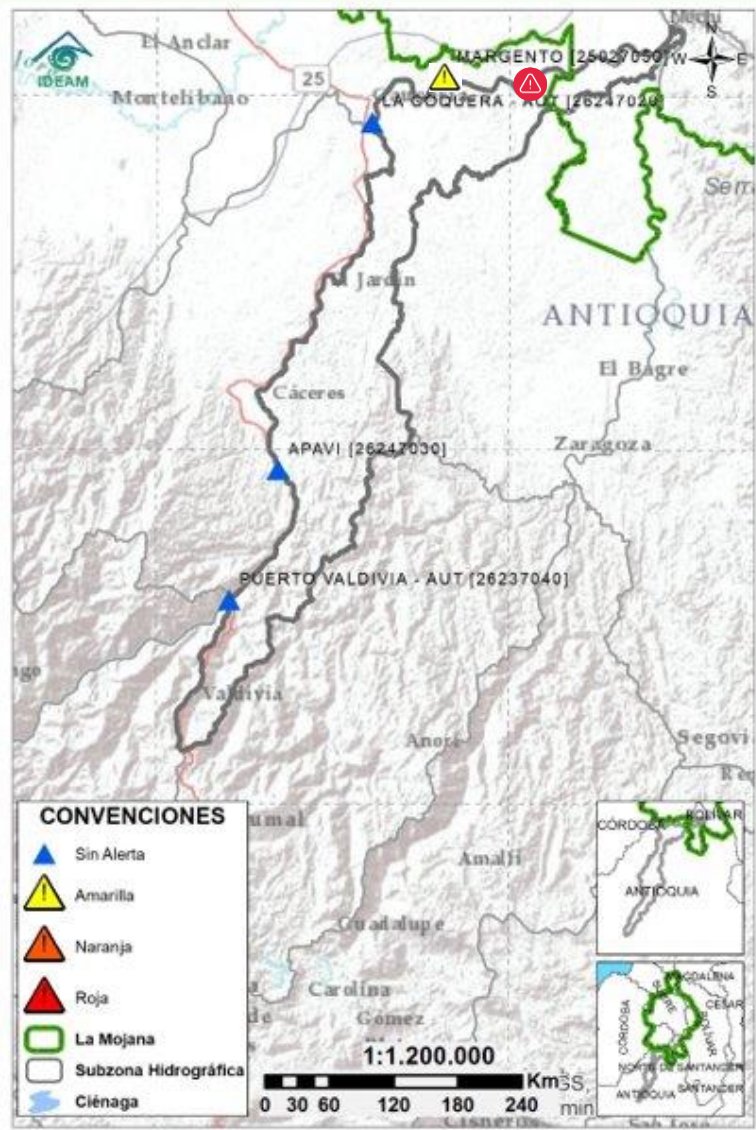
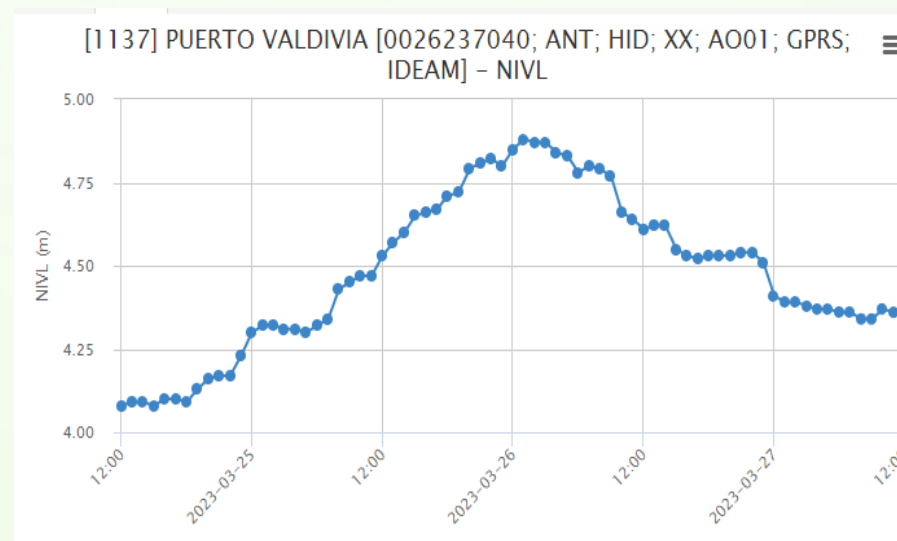
| Subzona hidrográfica | Alerta | Descripción |
|---|---|---|
| Directos al Cauca entre Pto. Valdivia y río Nechí | Sin alerta | Niveles en descenso en el río Cauca en el tramo Caucasia-Nechí. Alerta roja puntual en el sector de Santillana por rompimiento del margen izquierdo del río. |

| Subzona hidrográfica | Alerta | Descripción |
|---|---|---|
| | | Alerta puntual en el sector Santillana (Nechí), por ingreso del río Cauca hacia el Bajo San Jorge.<br><b>Nota (21/03/2023):</b> rompimiento de la margen izquierda del río Cauca en el sector Santillana, generando ingreso de agua hacia el Bajo San Jorge. |

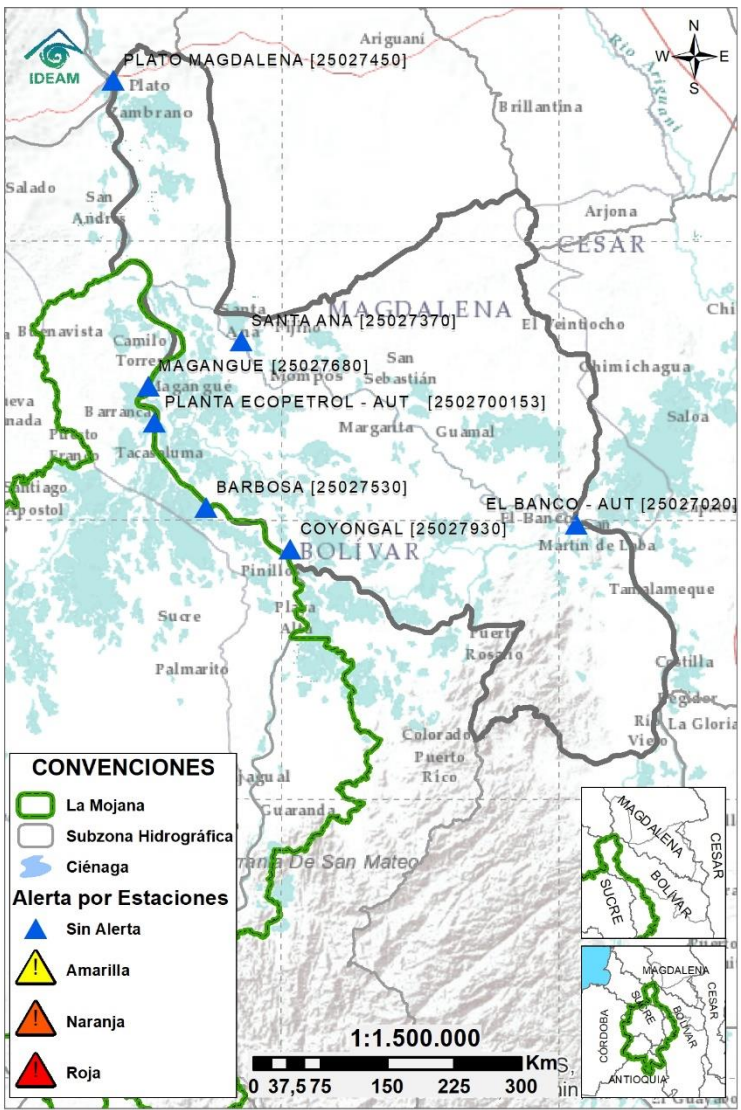
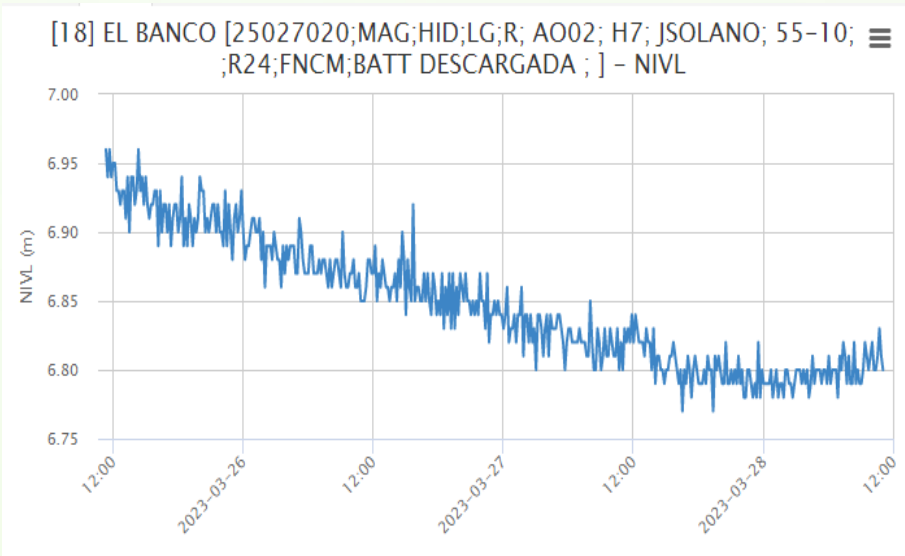
| Subzona hidrográfica | Alerta | Descripción |
|---|---|---|
| Directos Bajo Magdalena entre el Banco y el Plato | Sin alerta | Ascenso del Bajo Magdalena entre El Banco y Plato, especialmente en el Brazo de Loba (municipios de Barranco de Loba, Pinillos, Magangué y Cicuco) y Brazo de Mompós (Mompós, San Zenón, Talaiga Nuevo, Santa Ana y Santa Bárbara de Pinto). Condición que se mantiene especialmente en el brazo de loba, en el transcurso del día. |
