# BOLETÍN HIDROMETEOROLÓGICO DE LA MOJANA

San Marcos, Sucre 1 de diciembre de 2023  
Hora de la actualización: 12:00 HLC

BOLETÍN No: 949

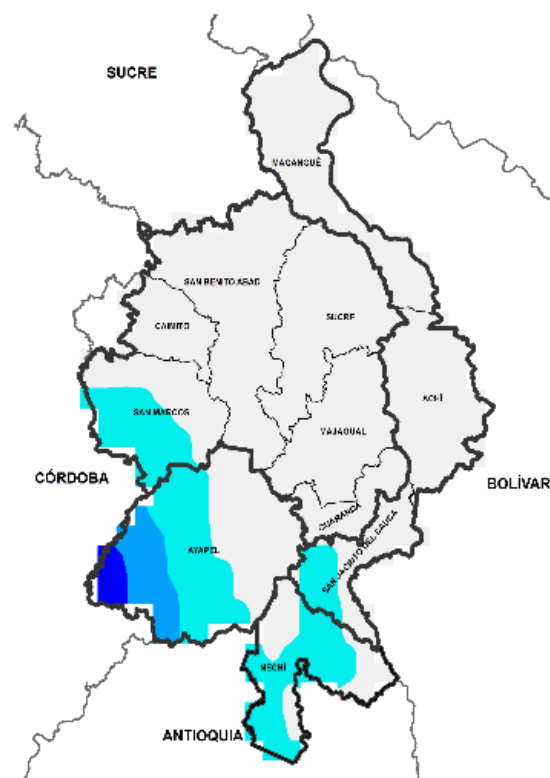
Precipitación acumulada  
30/11/2023 (07:00) – 01/11/2023 (07:00).  
Fuente: IDEAM

**Precipitación:** durante el día de ayer predominó el tiempo seco. Sin embargo, se registraron algunas lluvias ligeras por sectores en zonas de los municipios de Caimito, Achí y San Marcos.

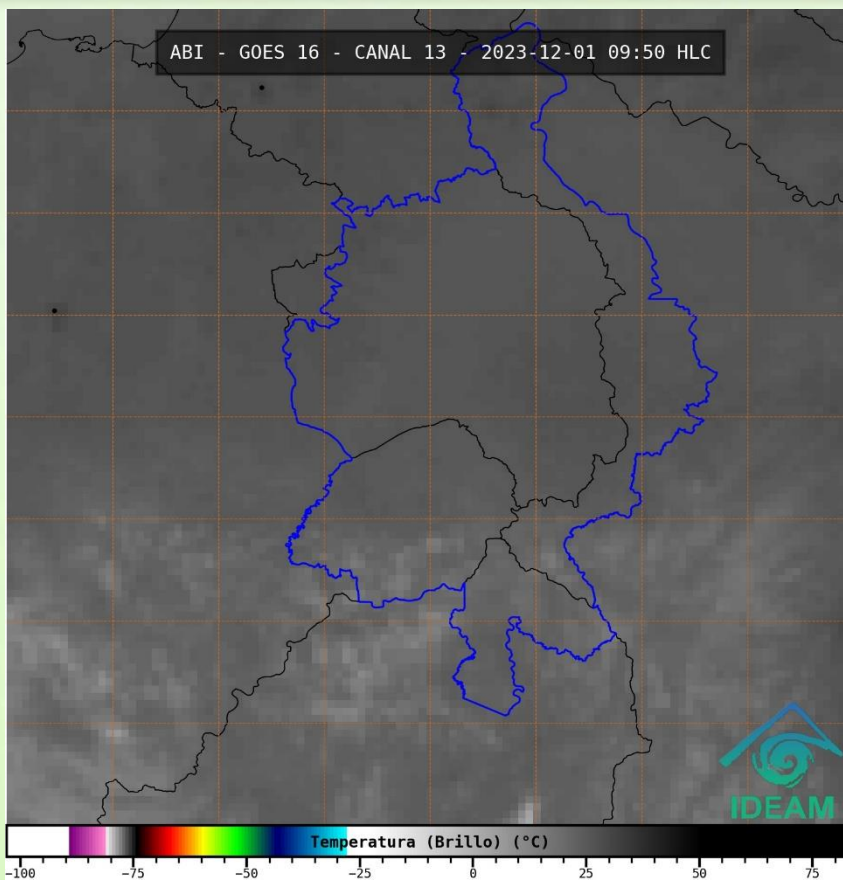
Imagen de satélite IR 09:10 HLC  
Fuente: IDEAM

En las últimas horas se ha observado cielo parcialmente nublado y lloviznas sobre San Marcos.

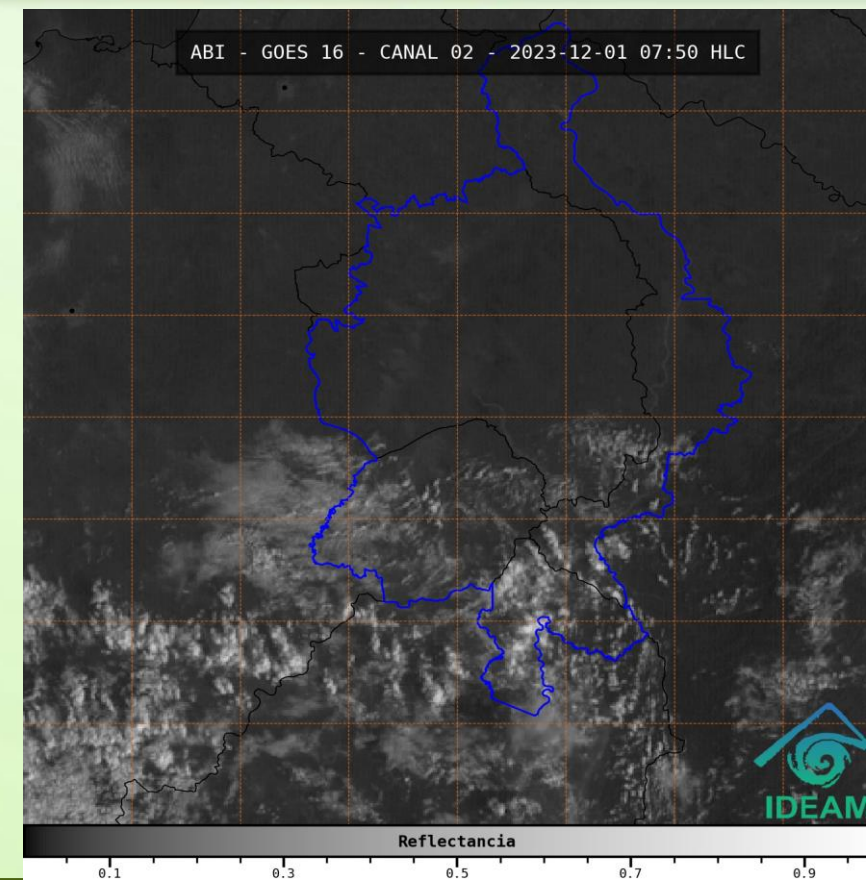
Imagen de satélite VIS 09:10 HLC  
Fuente: IDEAM

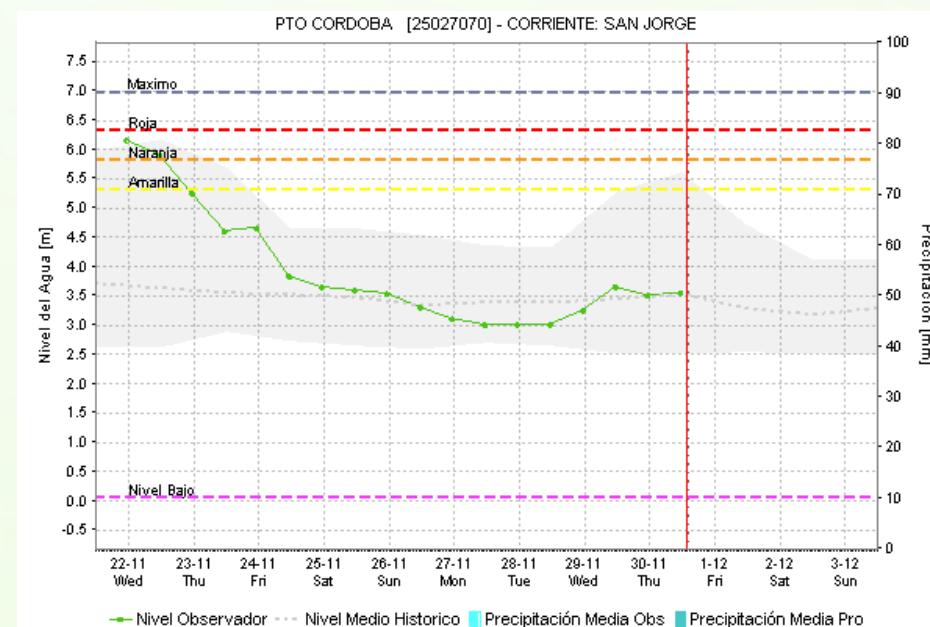
## 2.2.1 SUBZONA HIDROGRÁFICA DEL RÍO SAN JORGE CUENCA ALTA

| Subzona hidrográfica | Alerta | Descripción |
|---|---|---|
| Cuenca alta del río San Jorge | Sin alerta | Estabilización de niveles en el río San Jorge a la altura de La Apartada, se esperan descensos el fin de semana. |

| Alerta | Zona Hidrográfica | | Subzona o Cuenca Hidrográfica | Condición predominante | Descripción de la alerta hidrológica |
|---|---|---|---|---|---|
| Sin alerta | 1 | Bajo Magdalena-Cauca - San Jorge | Alto San Jorge | Niveles estables | Estabilización de niveles en el río San Jorge a la altura de La Apartada, se esperan descensos el fin de semana. |

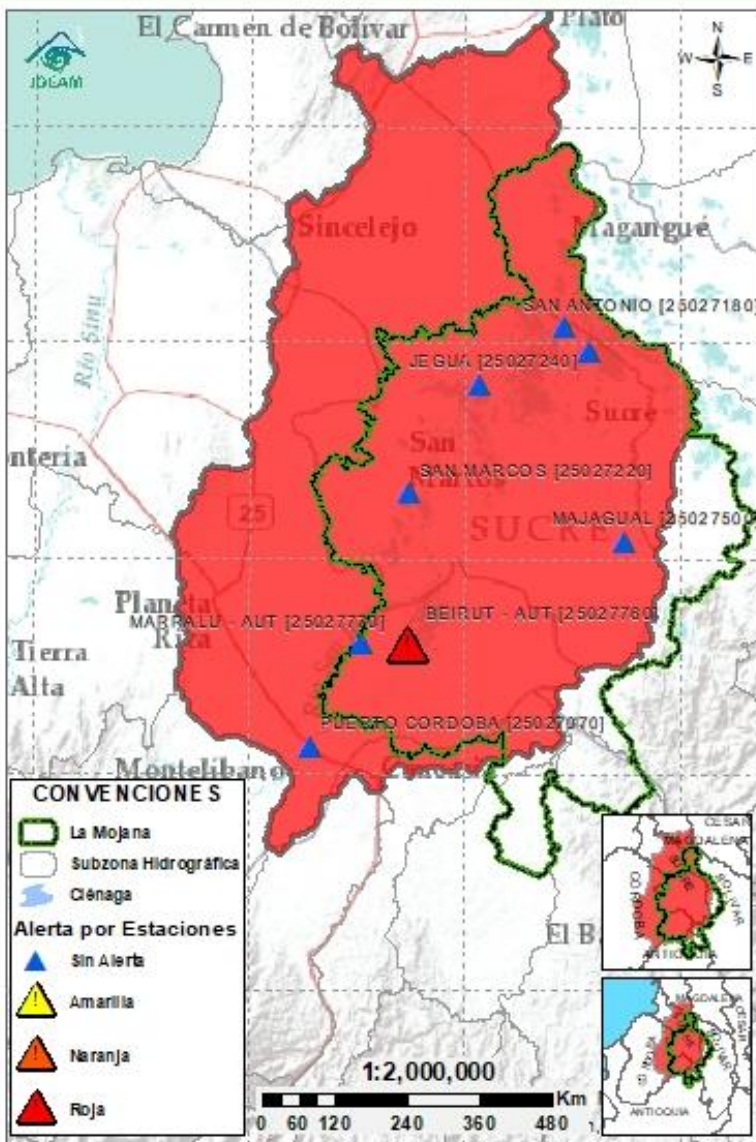
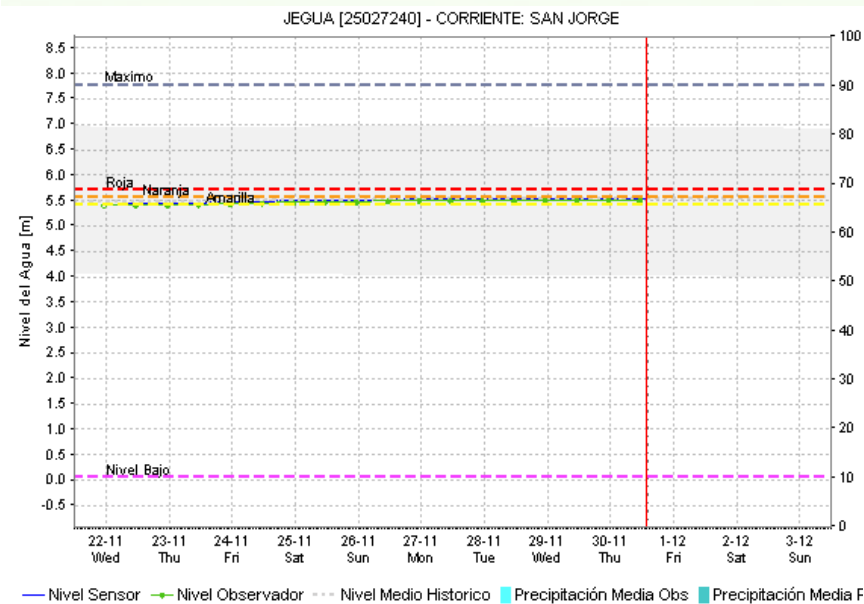
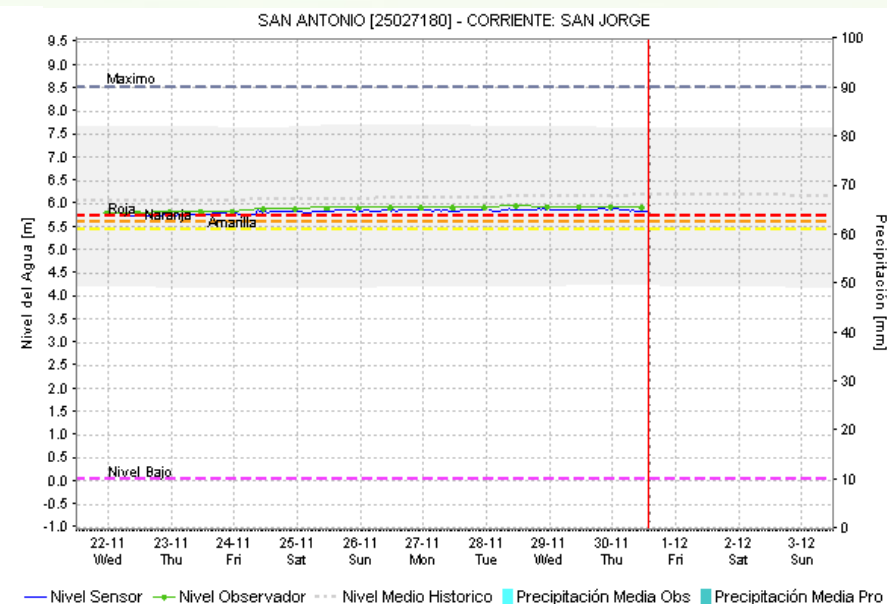
## 2.2.2 SUBZONA HIDROGRÁFICA DEL RÍO SAN JORGE CUENCA BAJA

| Subzona hidrográfica | Alerta | Descripción |
|---|---|---|
| Cuenca baja del río San Jorge | | Altos niveles y amplios sectores con afectaciones en La Mojana, con tendencia al descenso. |

**Descripción condiciones hidrológicas:** Continúa en alerta roja la cuenca baja del río San Jorge ante los altos niveles que han generado afectaciones en los municipios de Ayapel, San Benito Abad y Guaranda principalmente, sin embargo los niveles están empezando a ascender y continuaran con esa tendencia el fin de semana. Las demás cuencas se encuentran en condiciones normales con tendencia al descenso.

| Alerta | Zona Hidrográfica | | Subzona o Cuenca Hidrográfica | Condición predominante | Descripción de la alerta hidrológica |
|---|---|---|---|---|---|
| | 2 | Bajo Magdalena-Cauca - San Jorge | Bajo San Jorge | Afectaciones | Altos niveles y amplios sectores con afectaciones en La Mojana, con tendencia al descenso. |

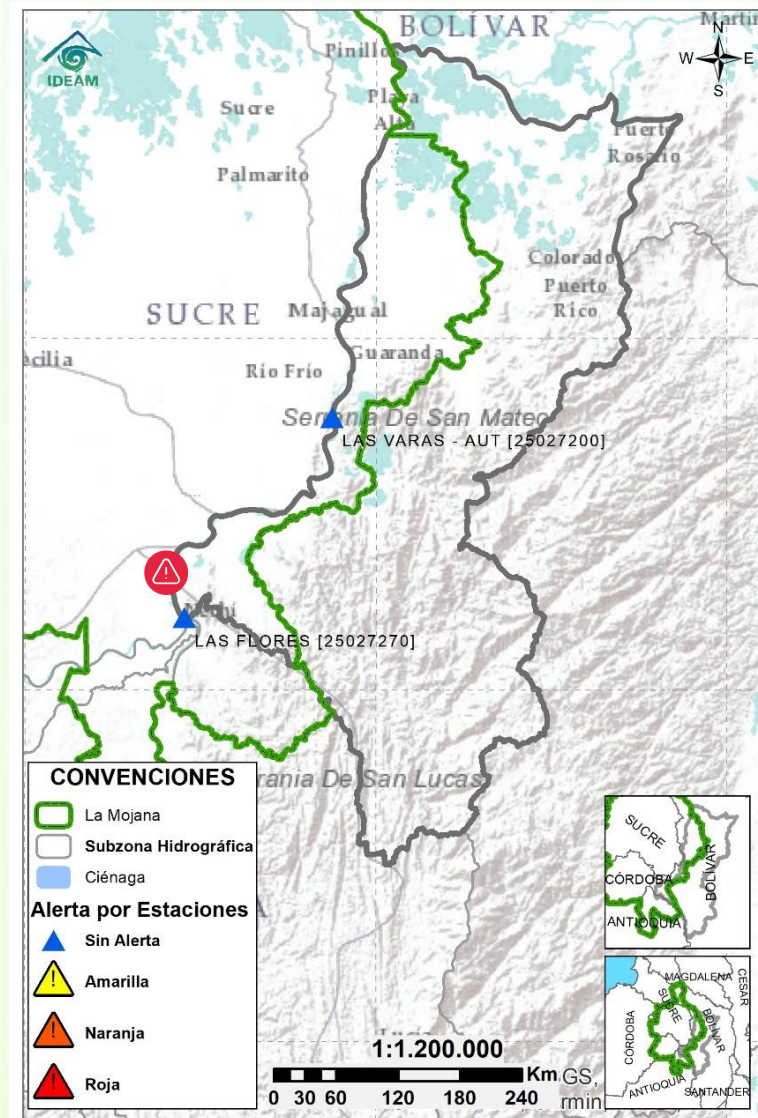
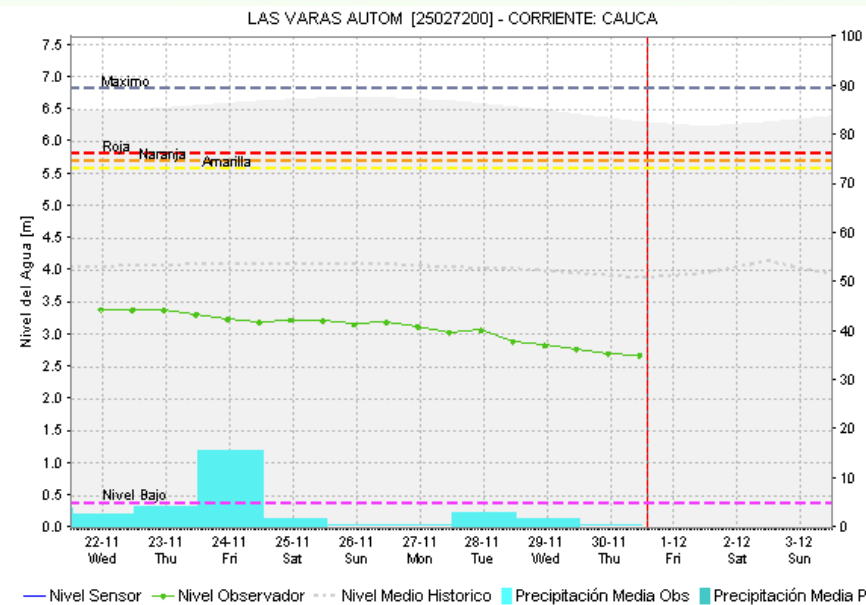
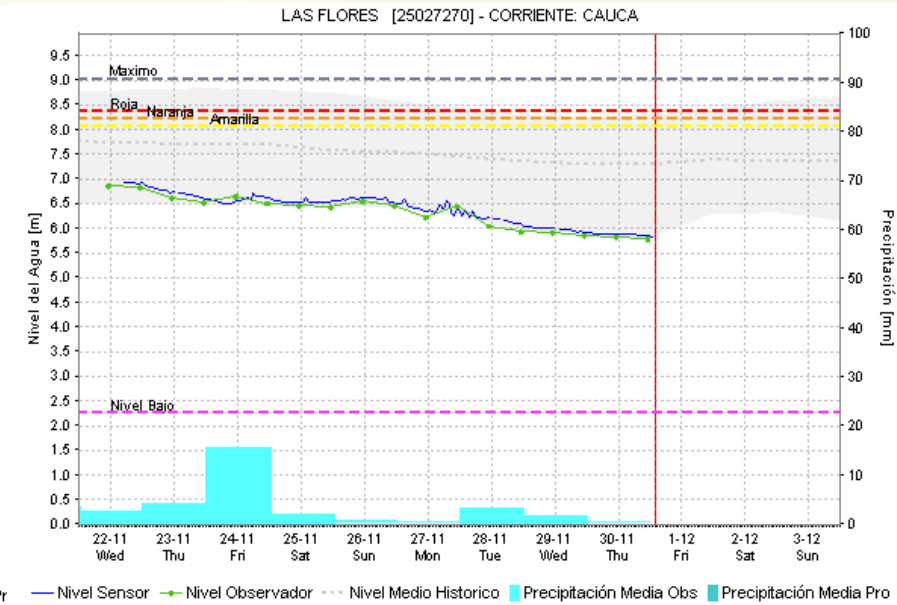
## 2.2.3 DIRECTOS AL BAJO CAUCA - CIÉNAGA LA RAYA ENTRE EL RÍO NECHÍ Y EL BRAZO DE LOBA

| Subzona hidrográfica | Alerta | Descripción |
|---|---|---|
| Directos al bajo Cauca- Ciénaga La Raya entre el río Nechí y Brazo de Loba | Sin alerta | Descenso de nivel del río Cauca entre Nechí y Pinillos. Se espera que esta condición persista los próximos días. |
| | | Alerta en el sector Caregato (San Jacinto del Cauca, Bolívar), por persistencia del ingreso del río Cauca hacia el Bajo San Jorge.<br><b>Nota:</b> rompimiento del dique marginal del río Cauca en el sector Caregato, generando ingreso de agua hacia el Bajo San Jorge (27/08/2021). Emergencia activa hasta la fecha. |

| Alerta | Zona Hidrográfica | | Subzona o Cuenca Hidrográfica | Condición predominante | Descripción de la alerta hidrológica |
|---|---|---|---|---|---|
| Sin alerta | 3 | Bajo Magdalena-Cauca - San Jorge | Directos al Bajo Cauca-ciénaga La Raya entre el río Nechí y Brazo de Loba | Niveles en descenso | Descenso de nivel del río Cauca entre Nechí y Pinillos. Se espera que esta condición persista los próximos días. |

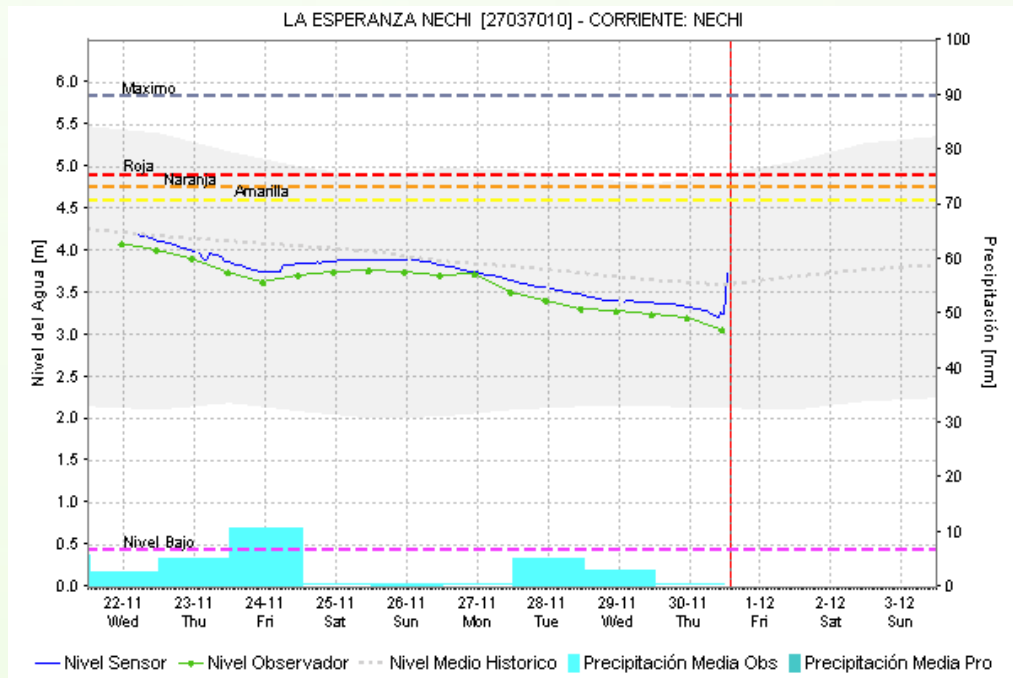
## 2.2.4 SUBZONA HIDROGRÁFICA DEL RÍO NECHÍ CUENCA BAJA

| Subzona hidrográfica | Alerta | Descripción |
|---|---|---|
| Cuenca baja del río Nechí | <b>Sin alerta</b> | Descenso de nivel en el río Nechí y estabilidad en sus afluentes. Se espera se mantenga la tendencia al descenso el fin de semana. |

| Alerta | Zona Hidrográfica | | Subzona o Cuenca Hidrográfica | Condición predominante | Descripción de la alerta hidrológica |
|---|---|---|---|---|---|
| Sin alerta | 4 | Nechí | Bajo Nechí y Directos al Bajo Nechí | Niveles en descenso | Descenso de nivel en el río Nechí y estabilidad en sus afluentes. Se espera se mantenga la tendencia al descenso el fin de semana. |

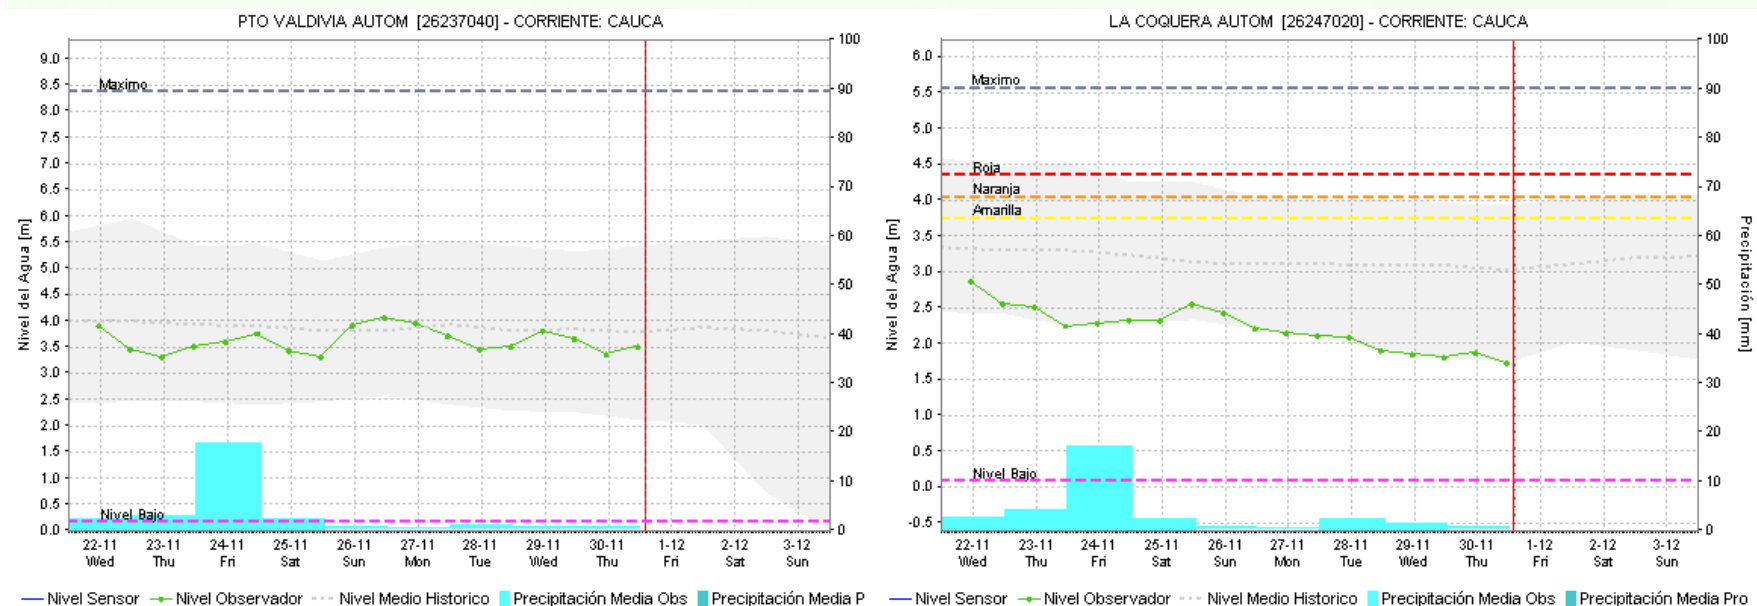
| Subzona hidrográfica | Alerta | Descripción |
|---|---|---|
| Directos al Cauca entre Puerto Valdivia y río Nechí | <b>Sin alerta</b> | Descenso de niveles en el río Cauca entre Cáceres y Nechí. Se espera que este comportamiento persista los próximos días. |

| Alerta | Zona Hidrográfica | | Subzona o Cuenca Hidrográfica | Condición predominante | Descripción de la alerta hidrológica |
|---|---|---|---|---|---|
| Sin alerta | 5 | Cauca | Directos al Cauca entre Puerto Valdivia y río Nechí | Niveles en descenso | Descenso de niveles en el río Cauca entre Cáceres y Nechí. Se espera que este comportamiento persista los próximos días. |

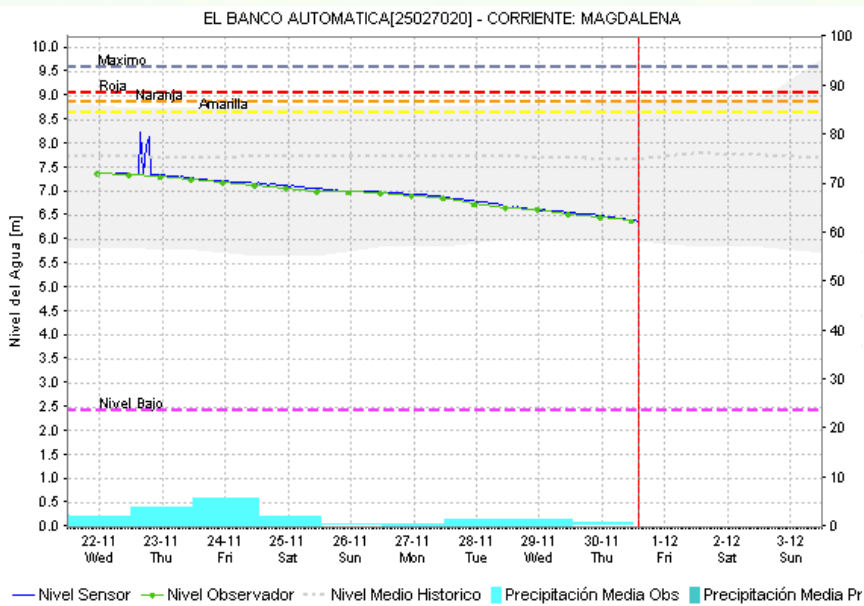
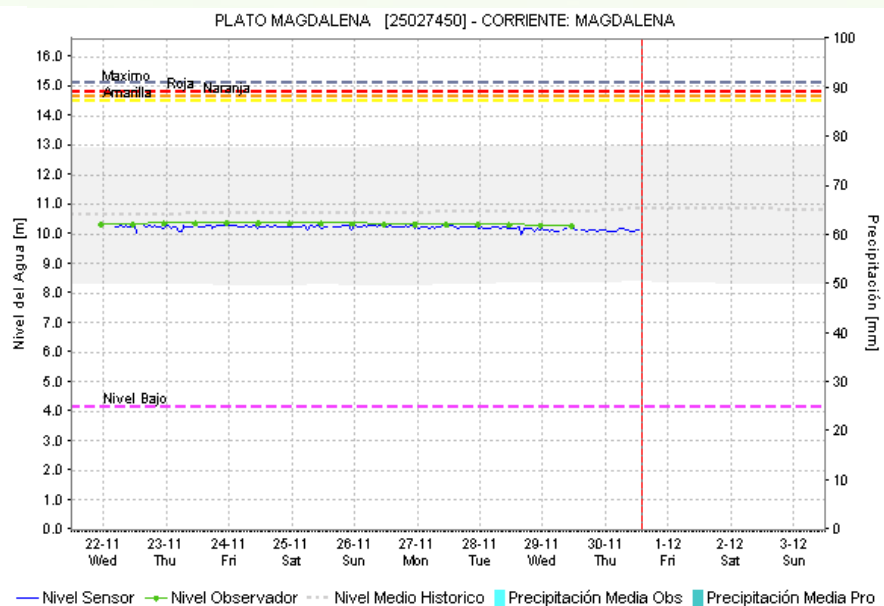
# 2.2.6 DIRECTOS AL BAJO MAGDALENA ENTRE EL BANCO Y EL PLATO

| Subzona hidrográfica | Alerta | Descripción |
|---|---|---|
| Directos Bajo Magdalena entre el Banco y el Plato | Sin alerta | Descenso de niveles del rio Magdalena a la altura de El Banco así como del Brazo de Mompós s (Mompós, San Zenón, Talaigua Nuevo, Santa Ana y Santa Bárbara de Pinto) y Brazo de Loba (municipios de Barranco de Loba, Pinillos, Magangué y Cicuco). se prevé se vea reflejado en El Plato. |

| Alerta | Zona Hidrográfica | | Subzona o Cuenca Hidrográfica | Condición predominante | Descripción de la alerta hidrológica |
|---|---|---|---|---|---|
| Sin alerta | 6 | Bajo Magdalena | Directos Bajo Magdalena entre El Banco y Plato | Niveles en descenso | Descenso de niveles del río Magdalena a la altura de El Banco así como del Brazo de Mompós y Brazo de Loba, se prevé se vea reflejado en El Plato. |
