# BOLETÍN HIDROMETEOROLÓGICO DE LA MOJANA

San Marcos, Sucre 6 de diciembre de 2023  
Hora de la actualización: 12:00 HLC

BOLETÍN No: 952

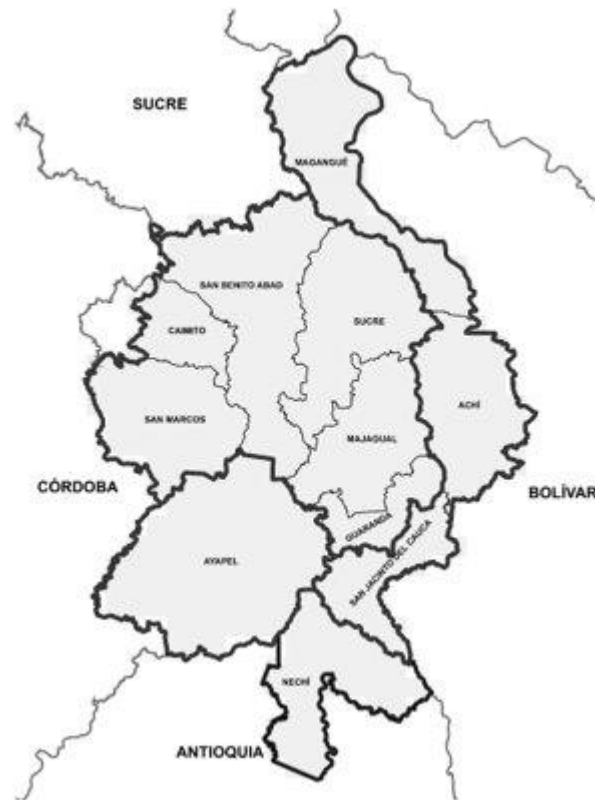
Precipitación acumulada  
05/12/2023 (07:00) – 06/12/2023 (07:00).  
Fuente: IDEAM

**Precipitación:** el día de ayer no se presentaron lluvias en la región.

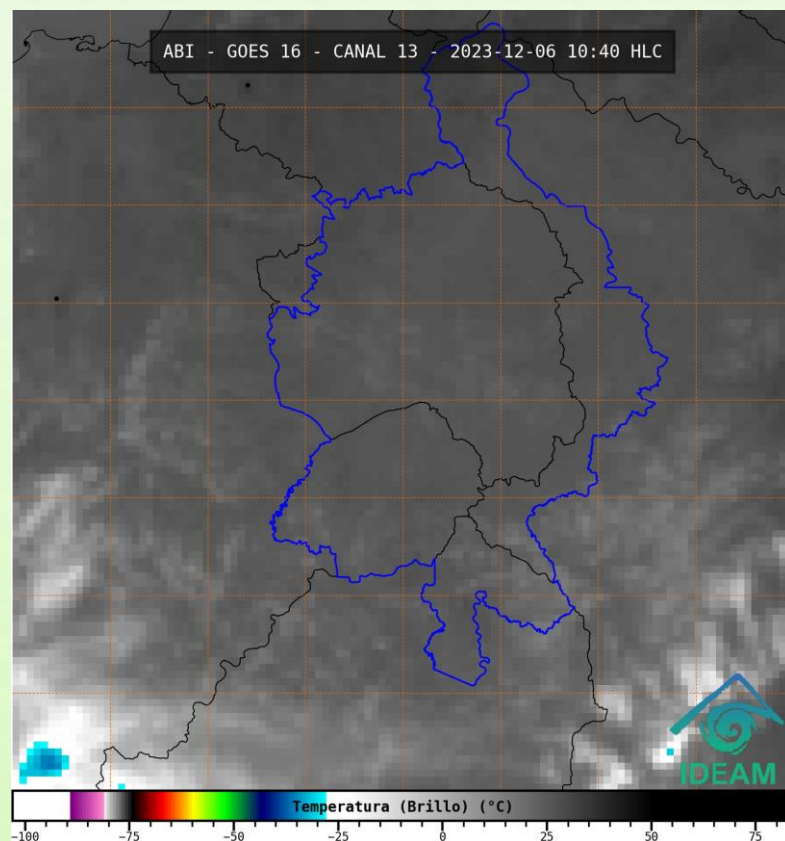
Imagen de satélite IR 10:40 HLC  
Fuente: IDEAM

En las últimas horas se ha observado cielo parcialmente nublado.

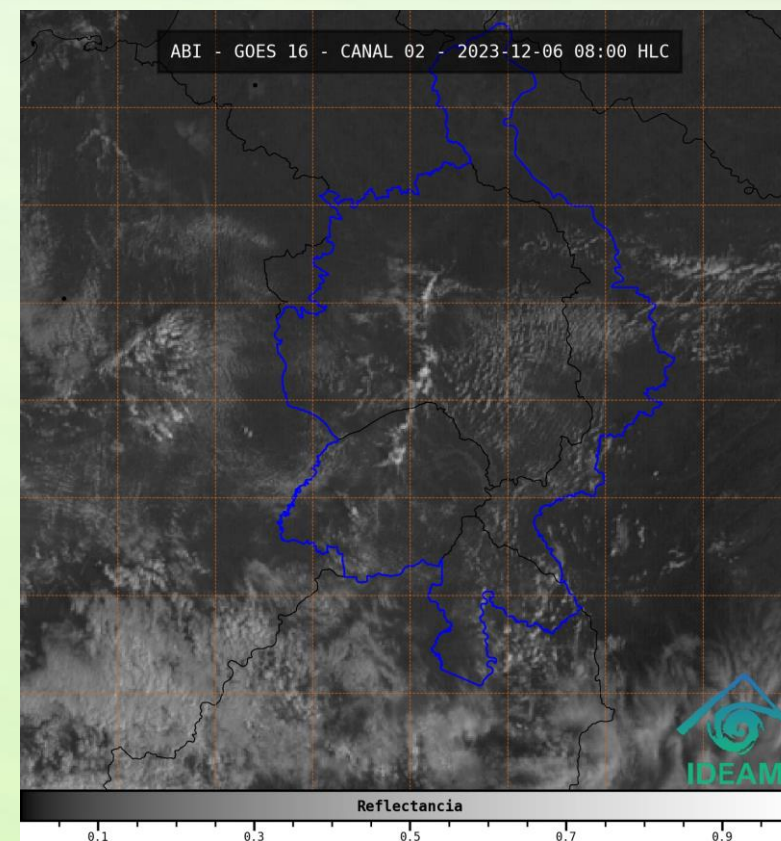
Imagen de satélite VIS 08:00 HLC  
Fuente: IDEAM

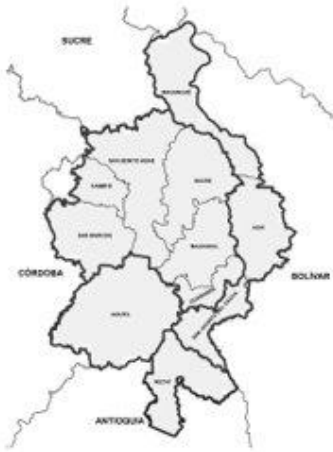
ACUMULADO DEL 06 AL 07 DE DICIEMBRE

**Precipitación:** tiempo seco en todas las jornadas.

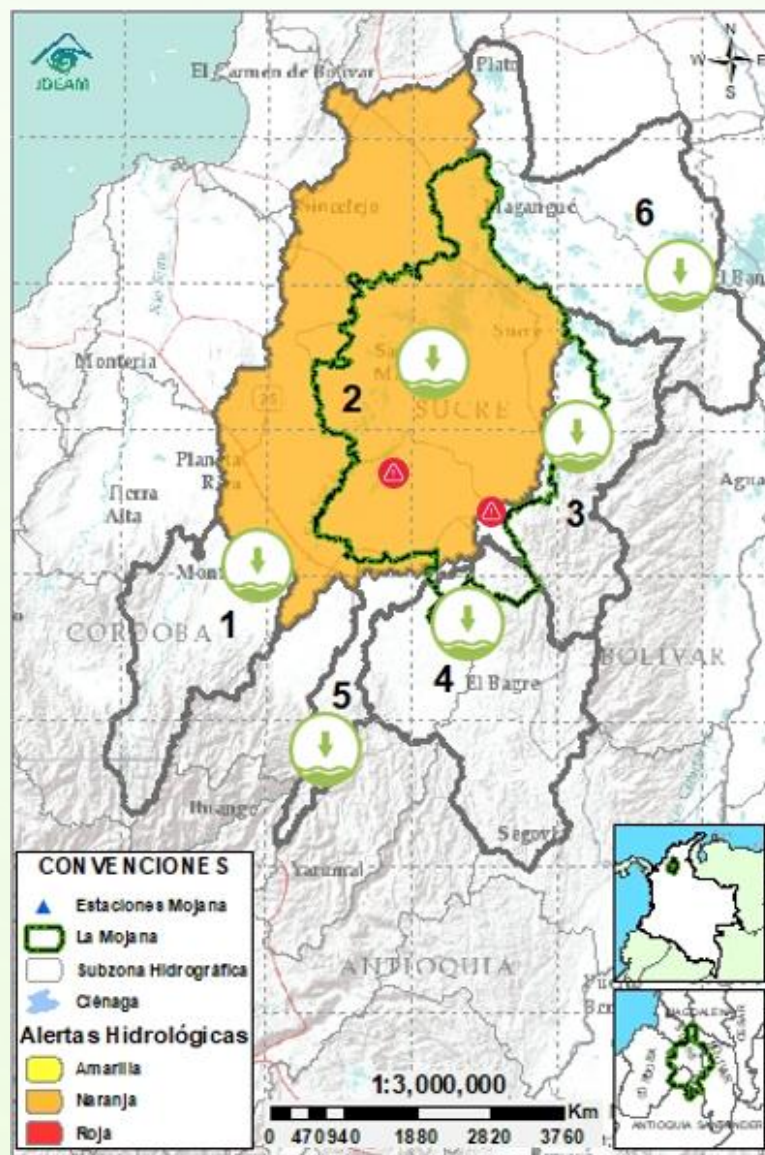
Condiciones hidrológicas antecedentes para el 05/12/2023

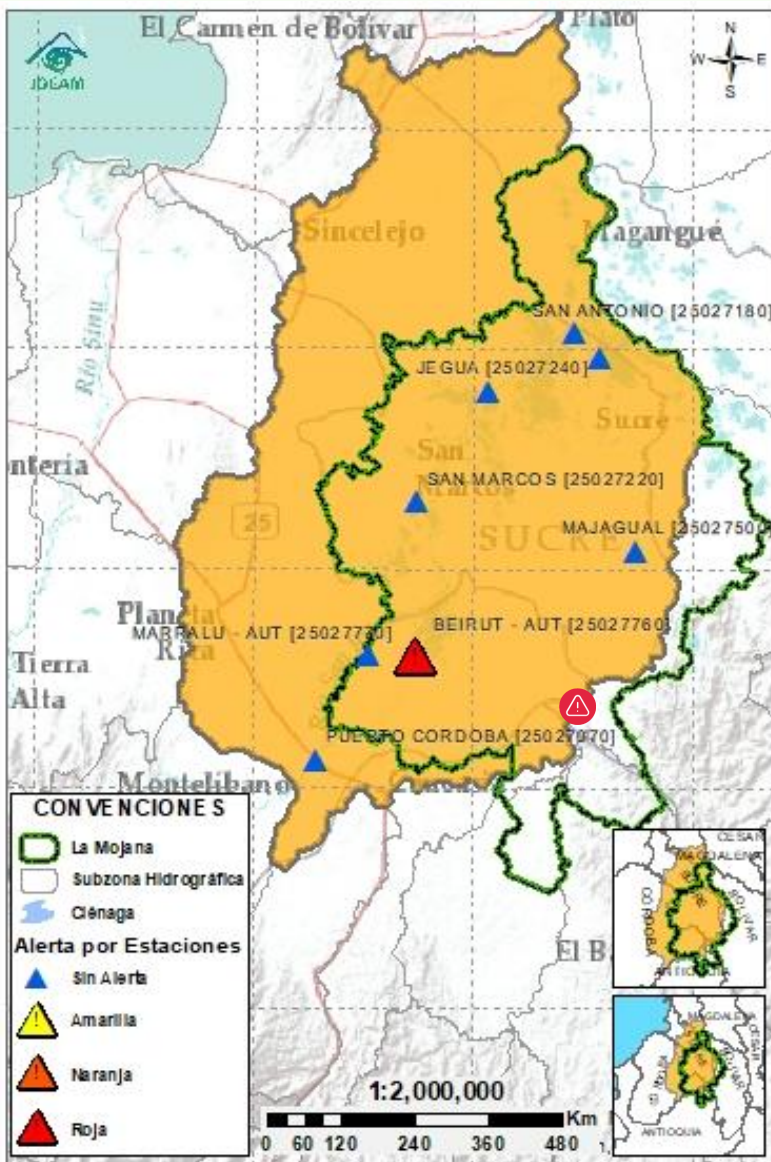
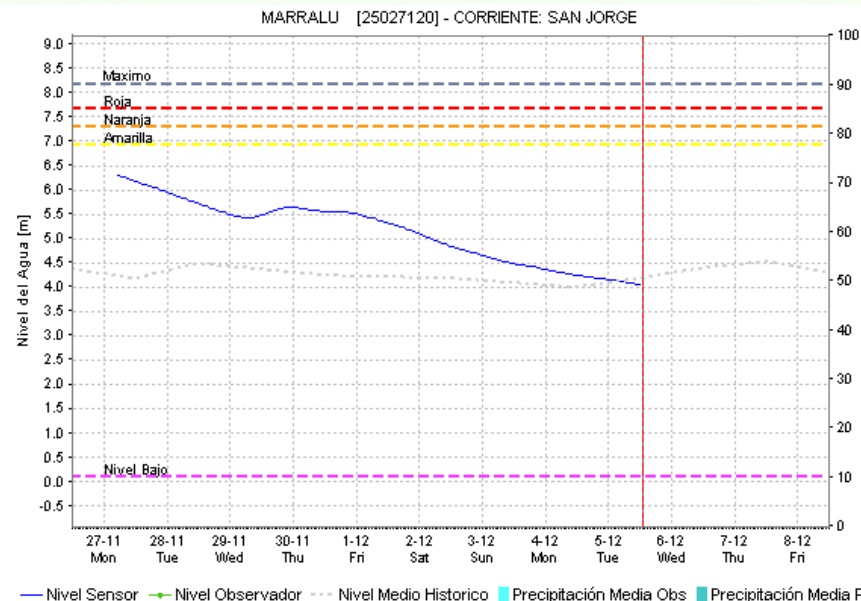
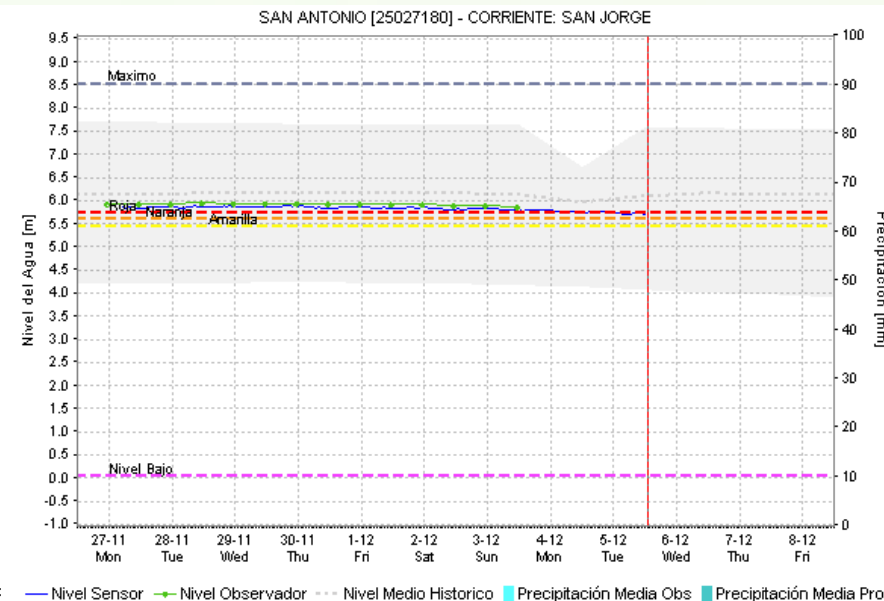
## 2.2.2 SUBZONA HIDROGRÁFICA DEL RÍO SAN JORGE CUENCA BAJA

| Subzona hidrográfica | Alerta | Descripción |
|---|---|---|
| Cuenca baja del río San Jorge | | Aunque predominan los altos niveles, se viene registrando un descenso de nivel en todo el sistema de caños y ciénagas de La Mojana. |
| | | Se mantiene activa la alerta roja puntual por las inundaciones que se reportan en Gavaldá y Nueva Esperanza en Guaranda, Sucre. |

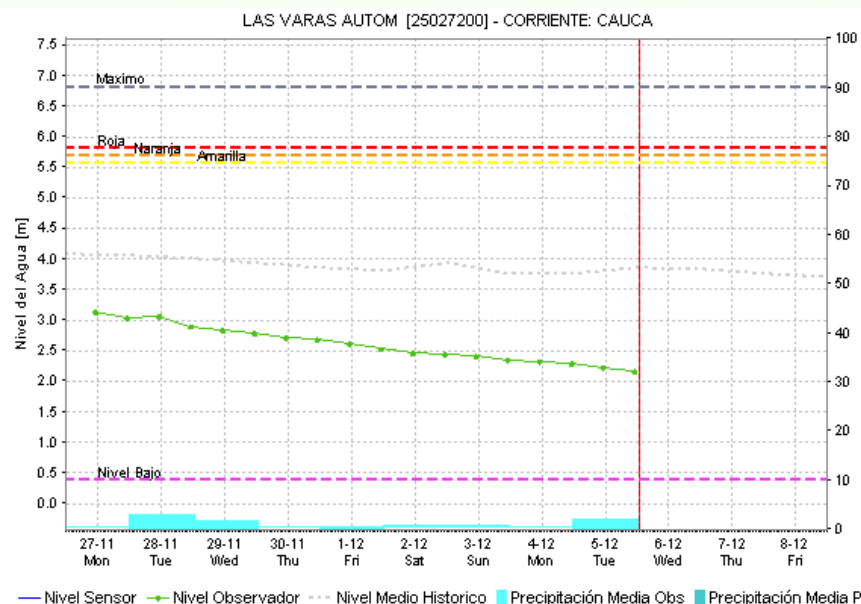
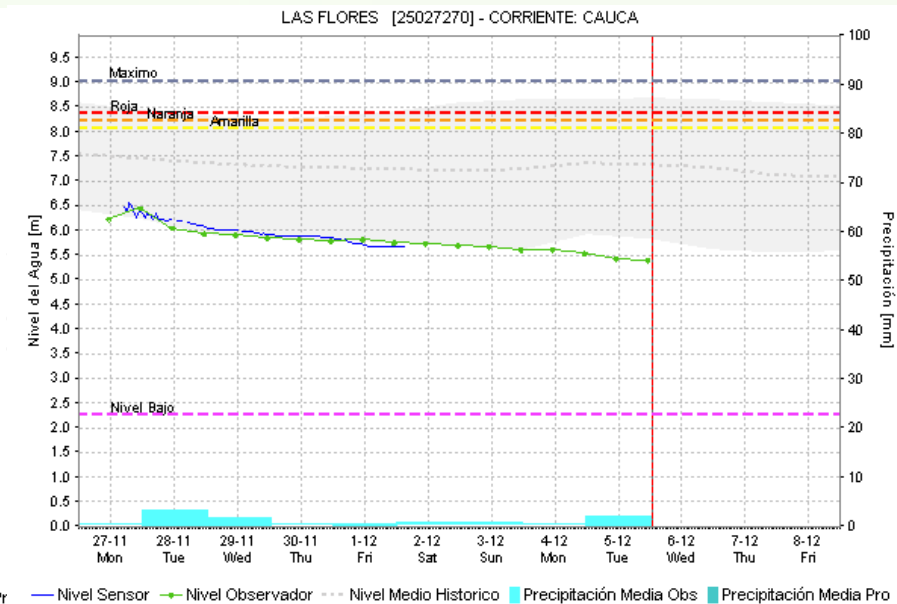
## 2.2.3 DIRECTOS AL BAJO CAUCA - CIÉNAGA LA RAYA ENTRE EL RÍO NECHÍ Y EL BRAZO DE LOBA

| Subzona hidrográfica | Alerta | Descripción |
|---|---|---|
| Directos al bajo Cauca- Ciénaga La Raya entre el río Nechí y Brazo de Loba | Sin alerta | Descenso de nivel del río Cauca entre Nechí y Pinillos, comportamiento que persistirá los siguientes días. |
| | | Alerta en el sector Caregato (San Jacinto del Cauca, Bolívar), por persistencia del ingreso del río Cauca hacia el Bajo San Jorge.<br><b>Nota:</b> rompimiento del dique marginal del río Cauca en el sector Caregato, generando ingreso de agua hacia el Bajo San Jorge (27/08/2021). Emergencia activa hasta la fecha. |

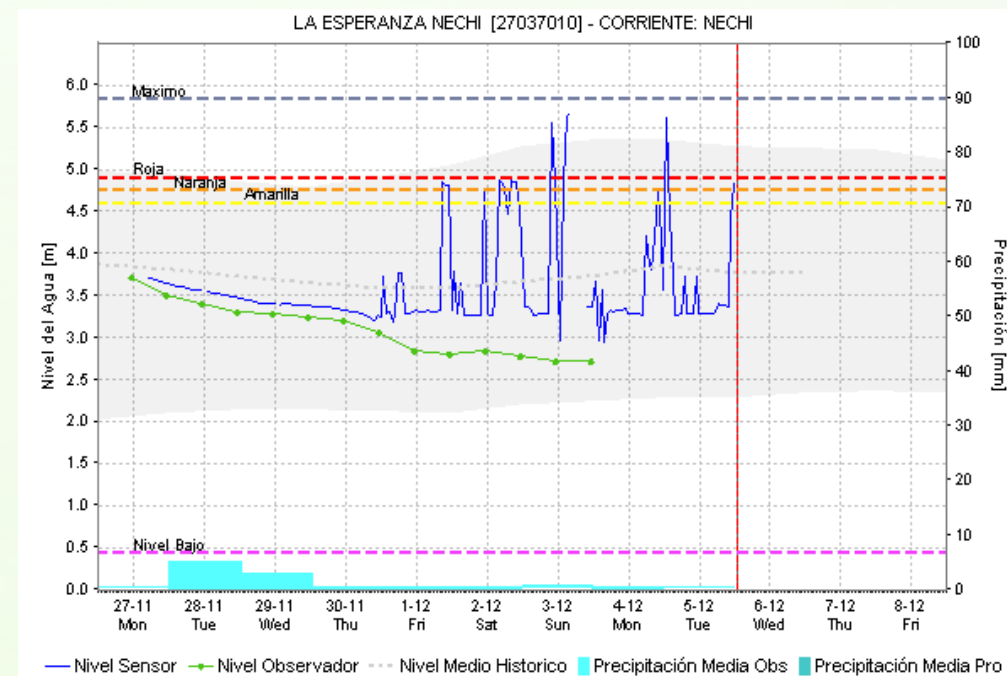
## 2.2.4 SUBZONA HIDROGRÁFICA DEL RÍO NECHÍ CUENCA BAJA

| Subzona hidrográfica | Alerta | Descripción |
|---|---|---|
| Cuenca baja del río Nechí | Sin alerta | Descenso de nivel en el río Nechí y estabilidad en sus afluentes, condición que se mantendrá los próximos días. |

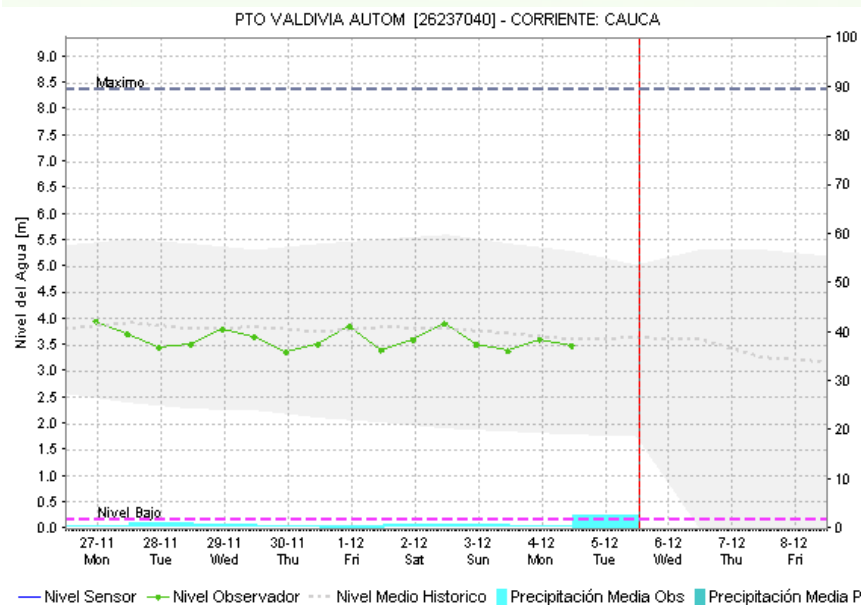
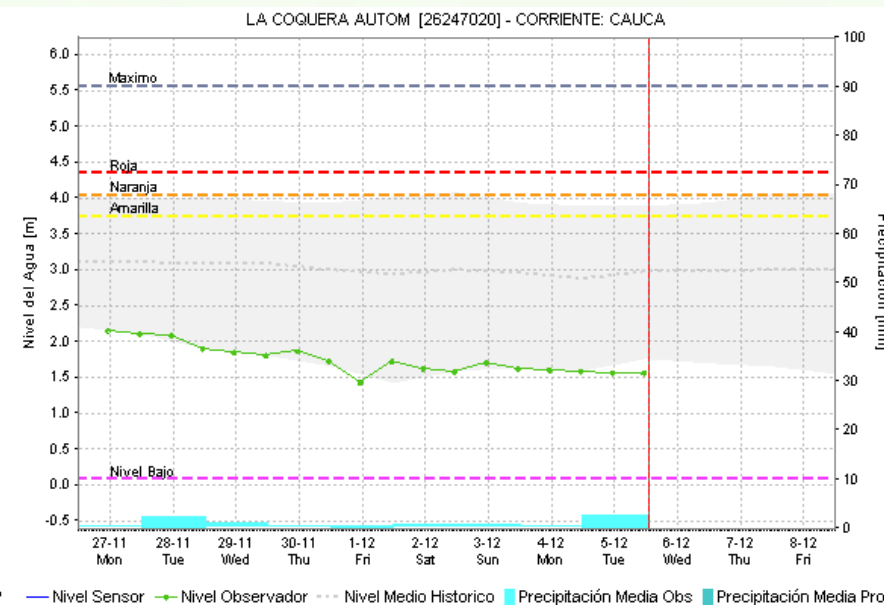
## 2.2.5 DIRECTOS AL CAUCA ENTRE PTO. VALDIVIA Y RÍO NECHÍ

| Subzona hidrográfica | Alerta | Descripción |
|---|---|---|
| Directos al Cauca entre Puerto Valdivia y río Nechí | Sin alerta | Descenso de niveles en el río Cauca entre Puerto Valdivia y Nechí, comportamiento que persistirá los siguientes días. |

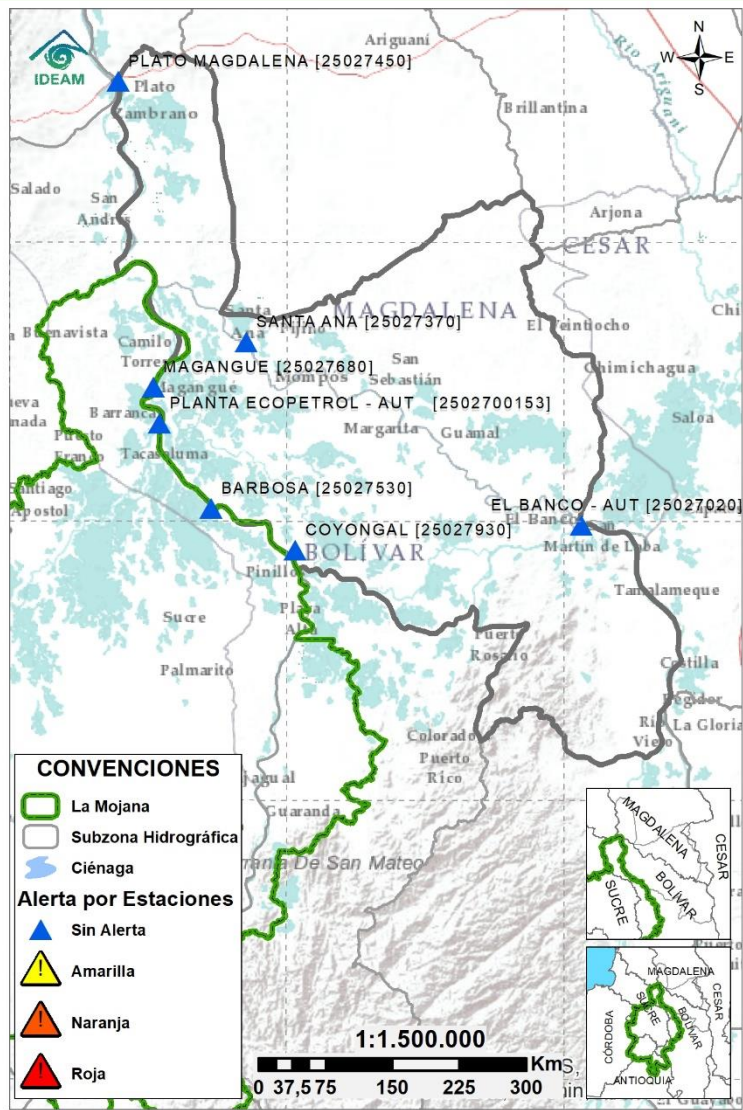
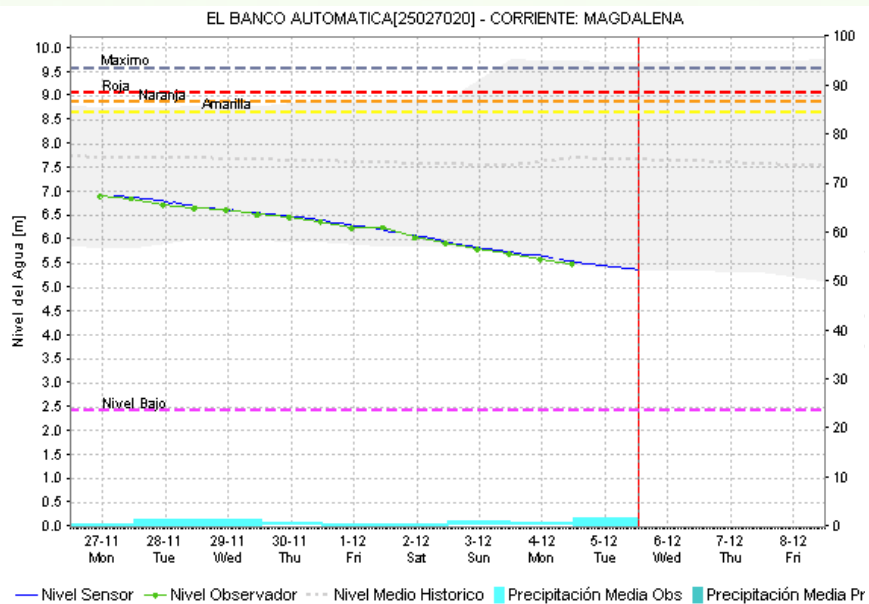
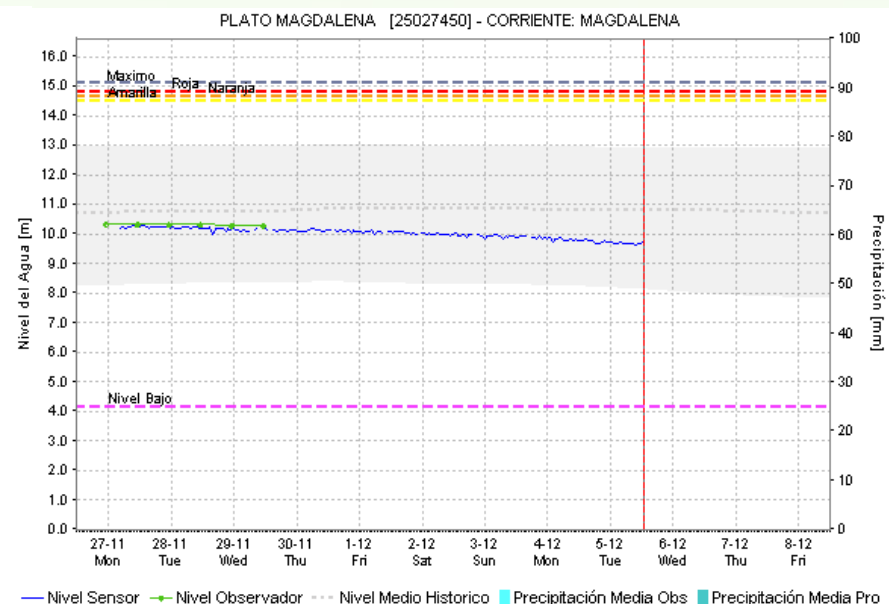
## 2.2.6 DIRECTOS AL BAJO MAGDALENA ENTRE EL BANCO Y EL PLATO

| Subzona hidrográfica | Alerta | Descripción |
|---|---|---|
| Directos Bajo Magdalena entre el Banco y el Plato | Sin alerta | Descenso de niveles en el rio Magdalena, así como los Brazo de Mompós (Mompós, San Zenón, Talaigua Nuevo, Santa Ana y Santa Bárbara de Pinto) y Brazo de Loba (municipios de Barranco de Loba, Pinillos, Magangué y Cicuco), se prevé que esta condición continué los próximos días. |
