# BOLETÍN HIDROMETEOROLÓGICO DE LA MOJANA

San Marcos, Sucre 13 de diciembre de 2023  
Hora de la actualización: 12:00 HLC

BOLETÍN No: 957

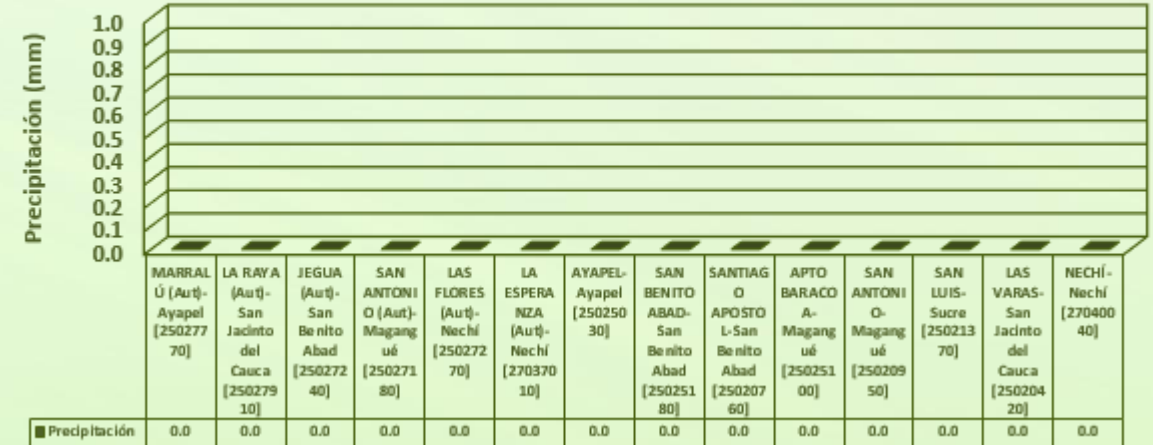
## Lluvia Registrada el 12 Diciembre de 2023

**Temperatura:** se registró una temperatura máxima de 36,5°C el día 12 de diciembre en el municipio de Magangué y una mínima de 23,9°C en la mañana del 13 de diciembre en el municipio de Magangué.

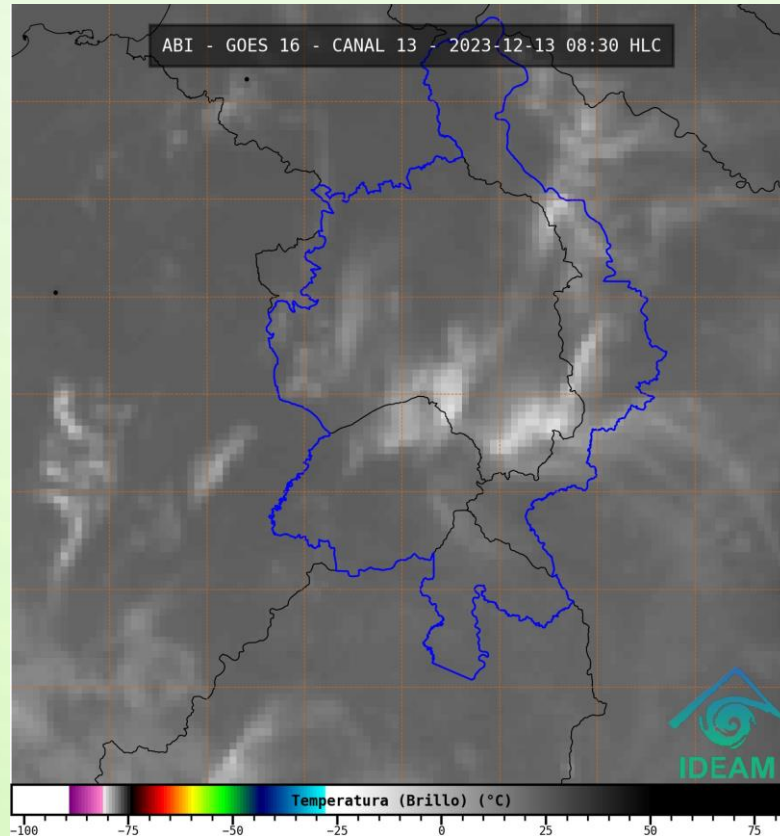
Imagen de satélite IR 08:30 HLC  
Fuente: IDEAM

En las últimas horas se ha observado cielo parcialmente nublado.

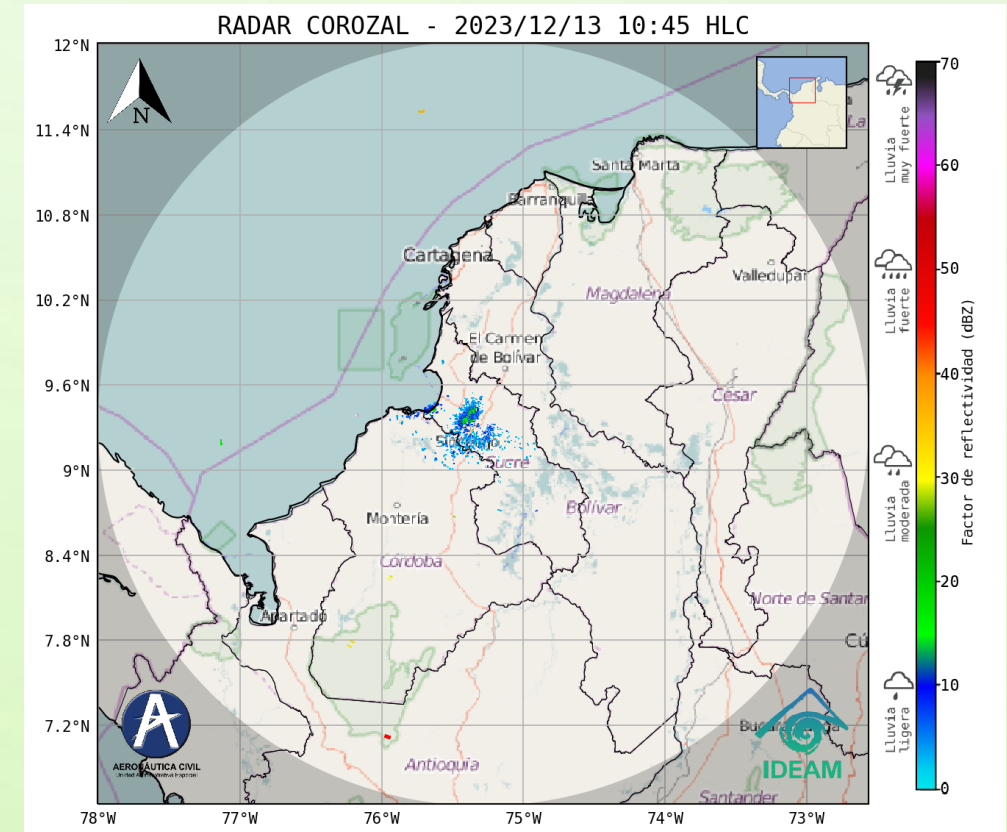
Imagen del radar de Corozal, Sucre 10:45 HLC  
Fuente: IDEAM

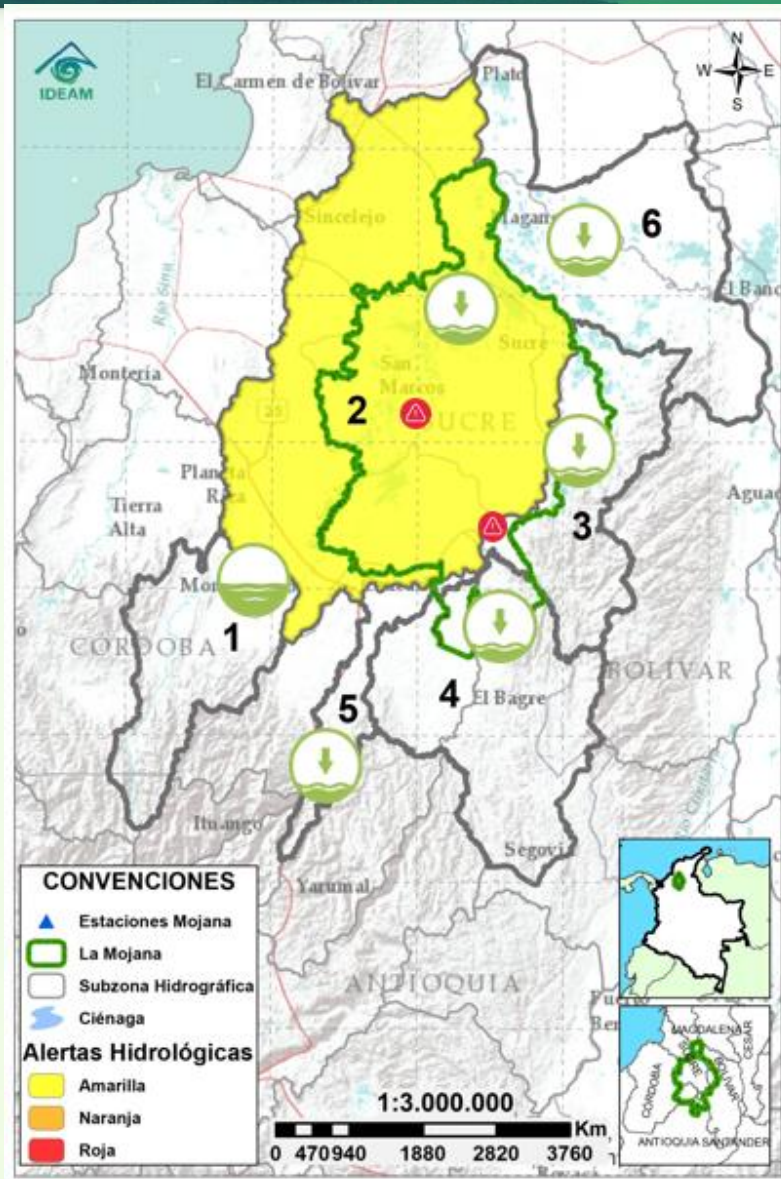
Condiciones hidrológicas antecedentes para el 12/12/2023

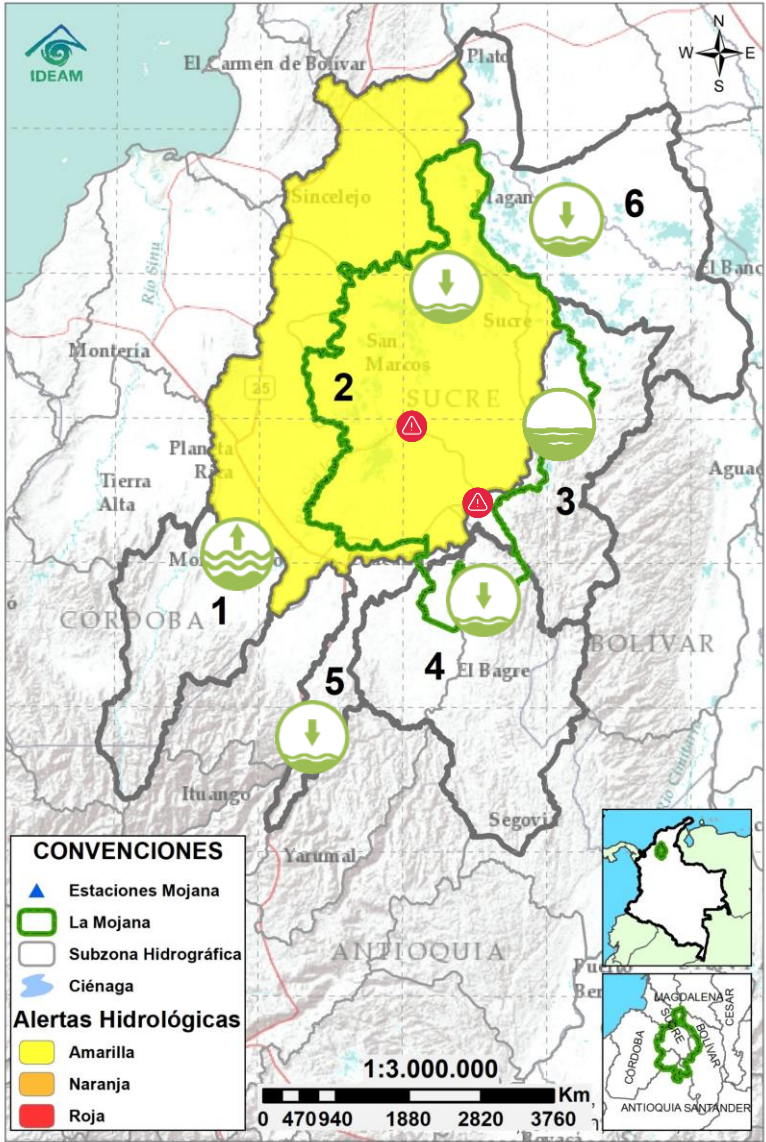
**Descripción condiciones hidrológicas:** Se tiene en Alerta amarilla el Bajo San Jorge, ante la persistencia de altos niveles especialmente entre los municipios de San Benito Abad y Magangué y en la entrada de agua por el rompedero de Caregato, sin embargo estos niveles han estado descendiendo. Las demás cuencas se mantienen en condiciones normales con tendencia al descenso.

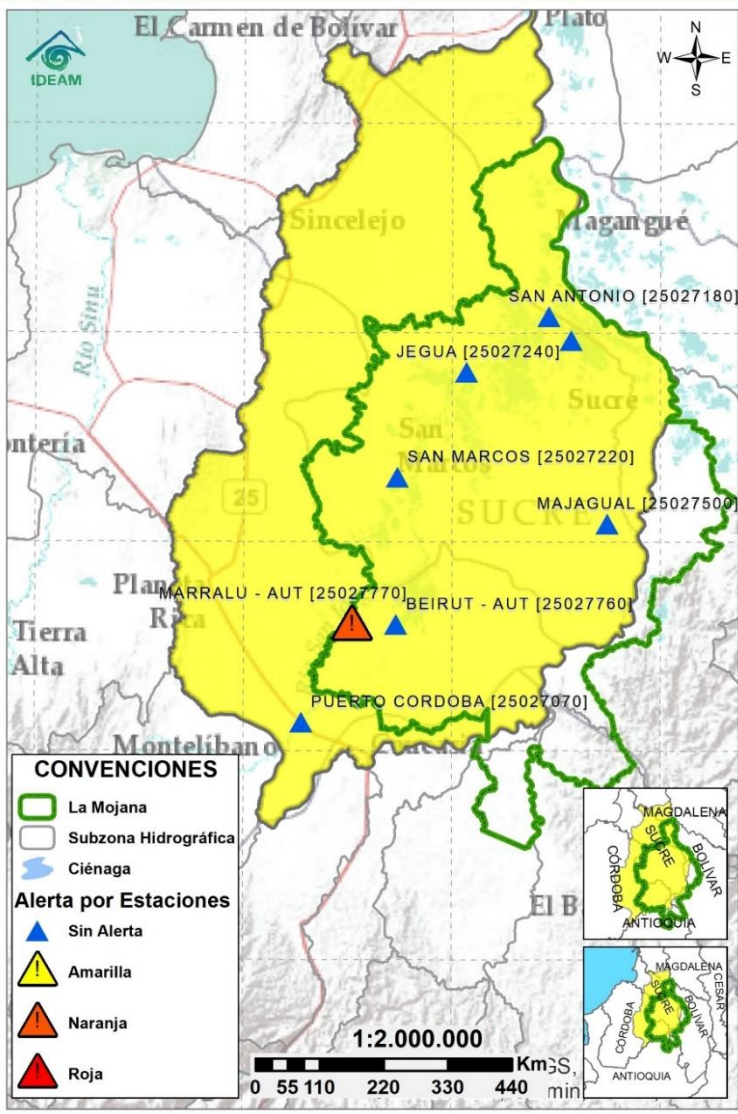
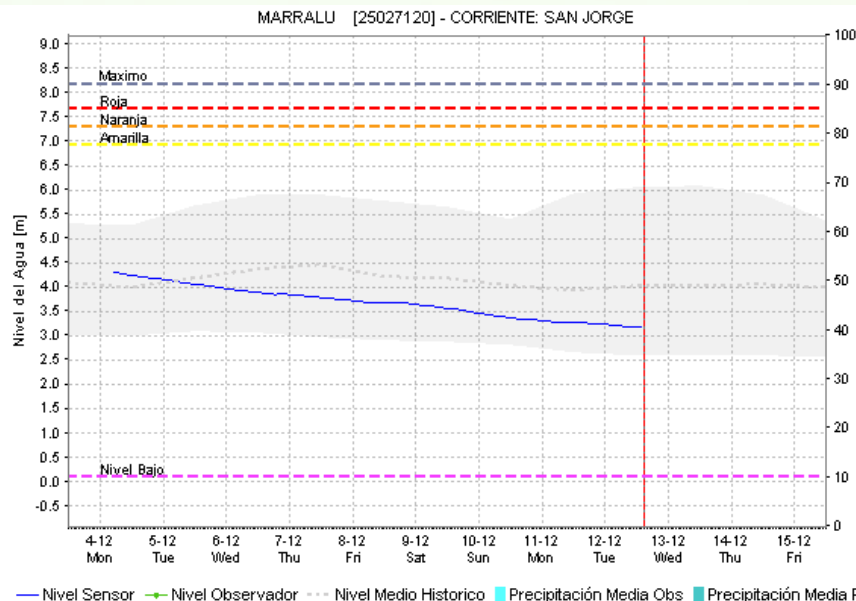
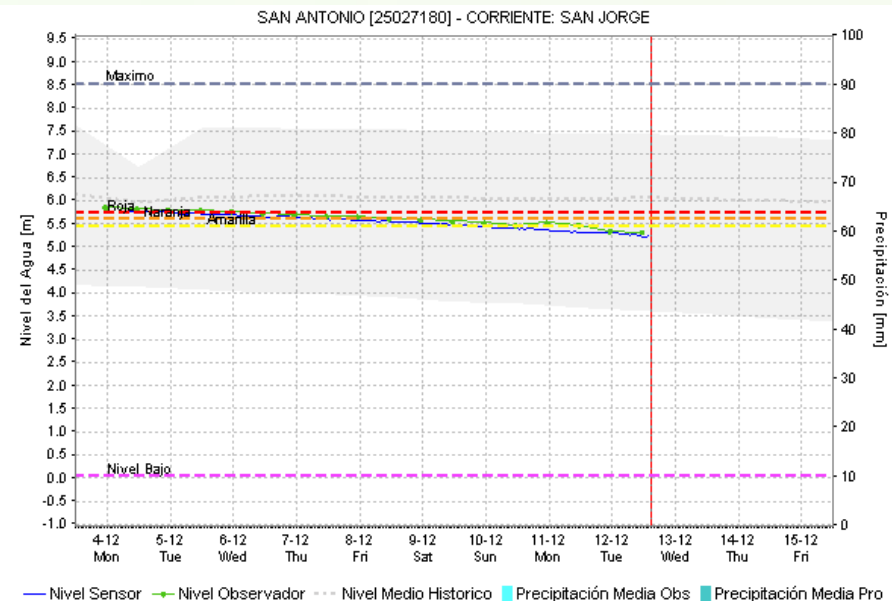
## 2.2.2 SUBZONA HIDROGRÁFICA DEL RÍO SAN JORGE CUENCA BAJA

| Subzona hidrográfica | Alerta | Descripción |
|---|---|---|
| Cuenca baja del río San Jorge | | Descenso de niveles en todo el sistema de caños y ciénagas, condición que se mantendrá los próximos días. |
| | | Se mantiene activa la alerta roja puntual por las inundaciones que se reportan en Gavaldá y Nueva Esperanza en Guaranda, Sucre. |

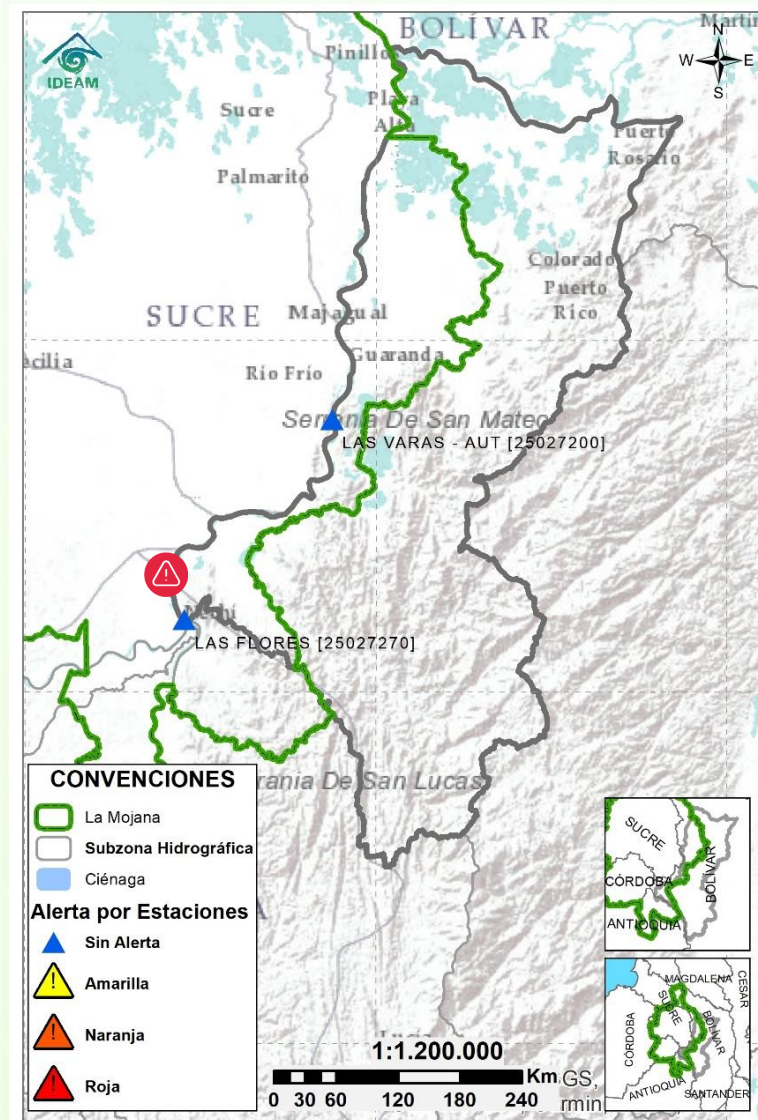
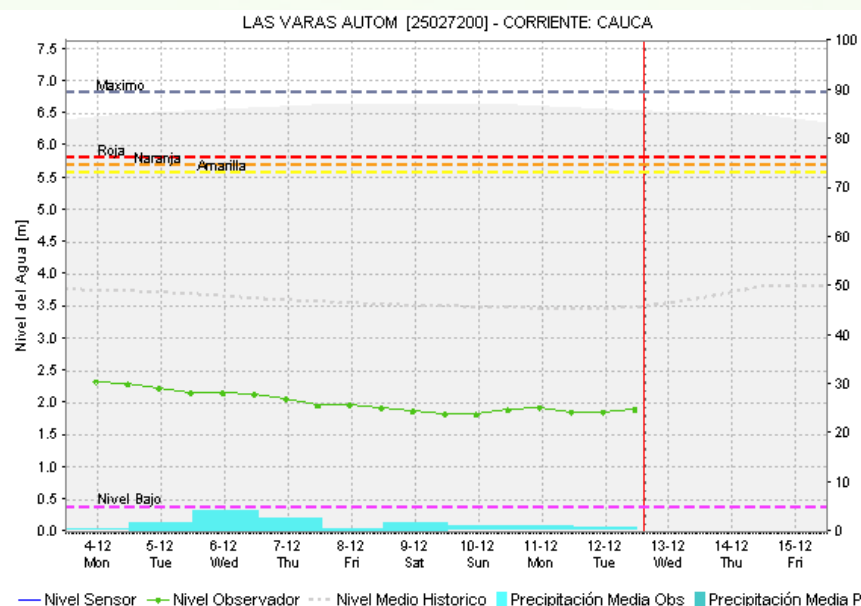
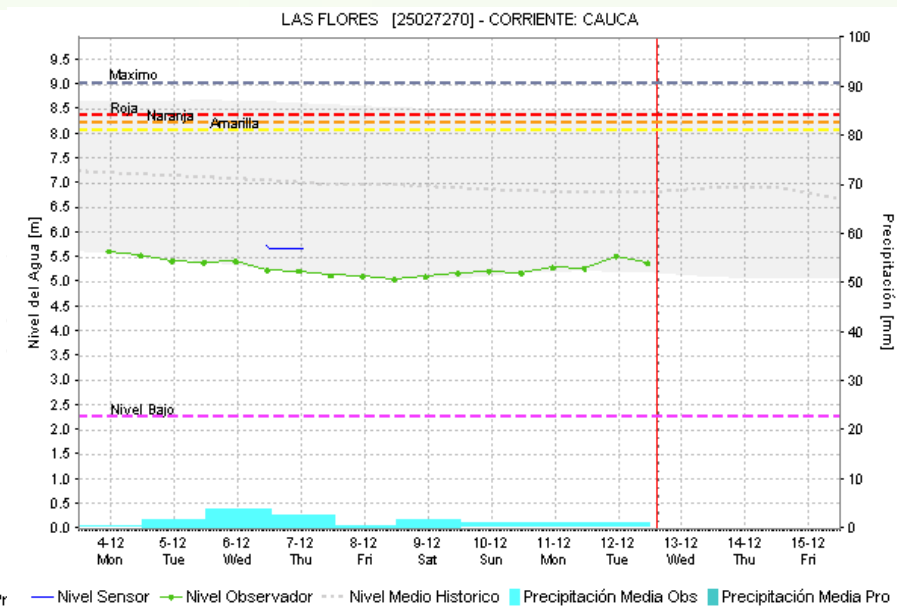
## 2.2.3 DIRECTOS AL BAJO CAUCA - CIÉNAGA LA RAYA ENTRE EL RÍO NECHÍ Y EL BRAZO DE LOBA

| Subzona hidrográfica | Alerta | Descripción |
|---|---|---|
| Directos al bajo Cauca- Ciénaga La Raya entre el río Nechí y Brazo de Loba | Sin alerta | Estabilización de niveles del río Cauca entre Nechí y Pinillos, se prevén nuevos descensos los próximos días. |
| | | Alerta en el sector Caregato (San Jacinto del Cauca, Bolívar), por persistencia del ingreso del río Cauca hacia el Bajo San Jorge.<br><b>Nota:</b> rompimiento del dique marginal del río Cauca en el sector Caregato, generando ingreso de agua hacia el Bajo San Jorge (27/08/2021). Emergencia activa hasta la fecha. |

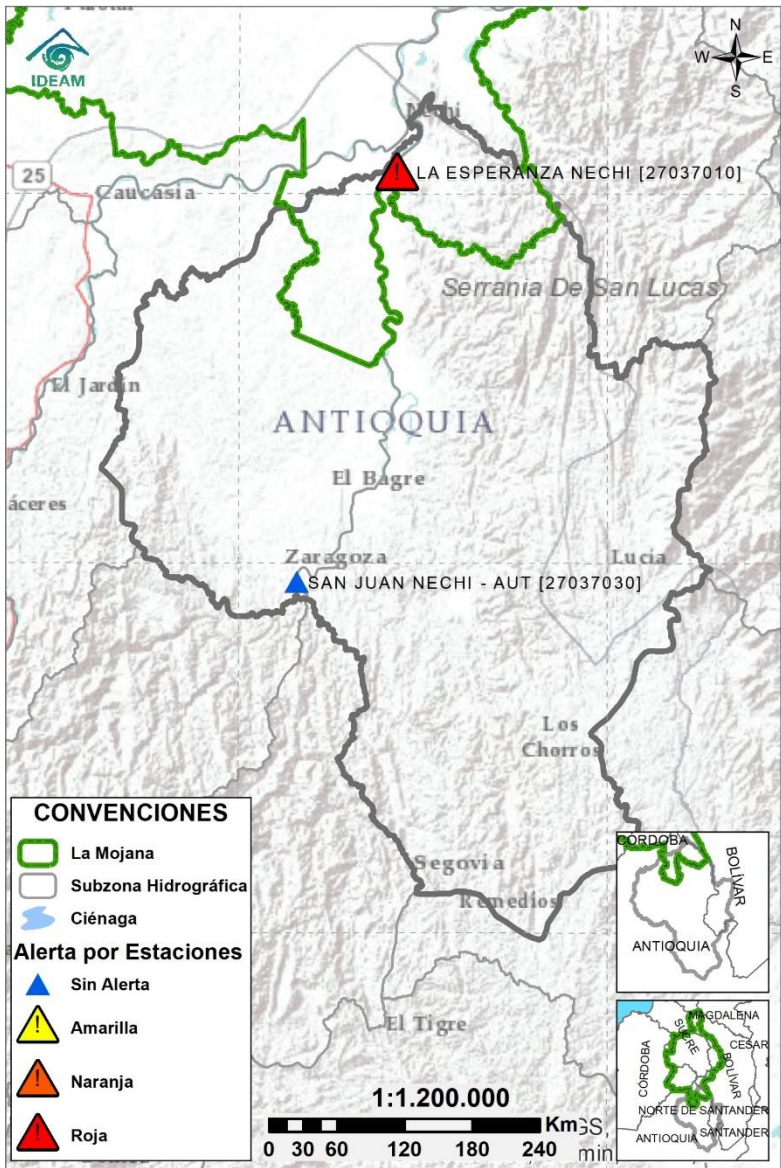
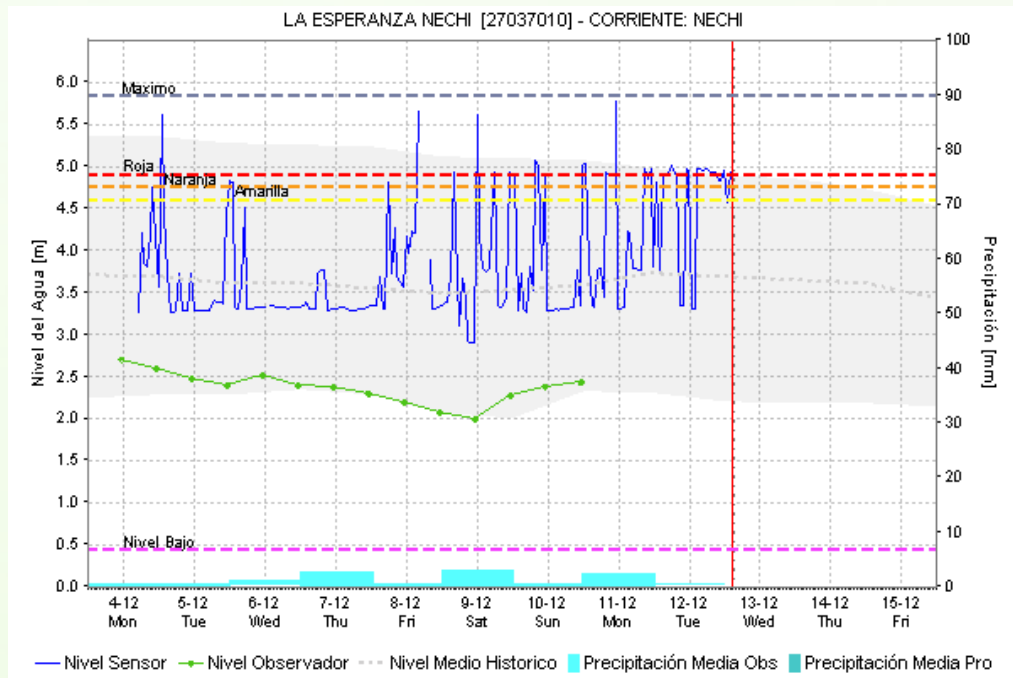
## 2.2.4 SUBZONA HIDROGRÁFICA DEL RÍO NECHÍ CUENCA BAJA

| Subzona hidrográfica | Alerta | Descripción |
|---|---|---|
| Cuenca baja del río Nechí | <b>Sin alerta</b> | Descenso de nivel en el río Nechí, condición que se mantendrá durante el día. |

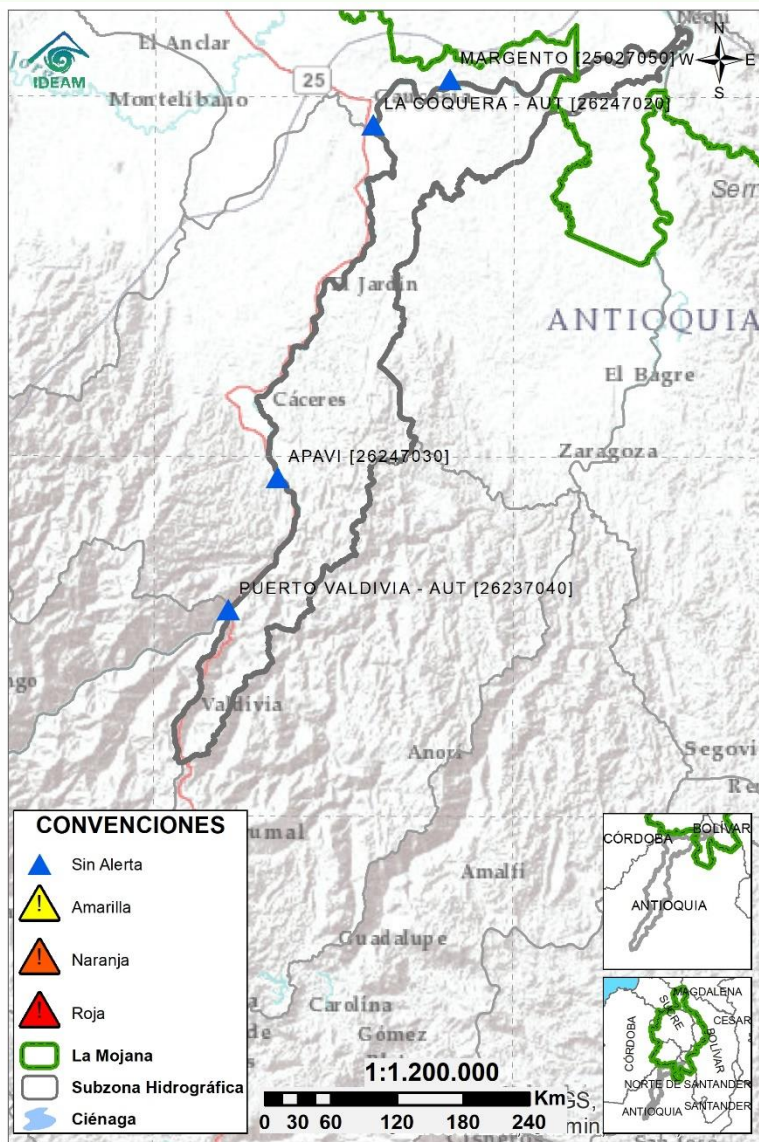
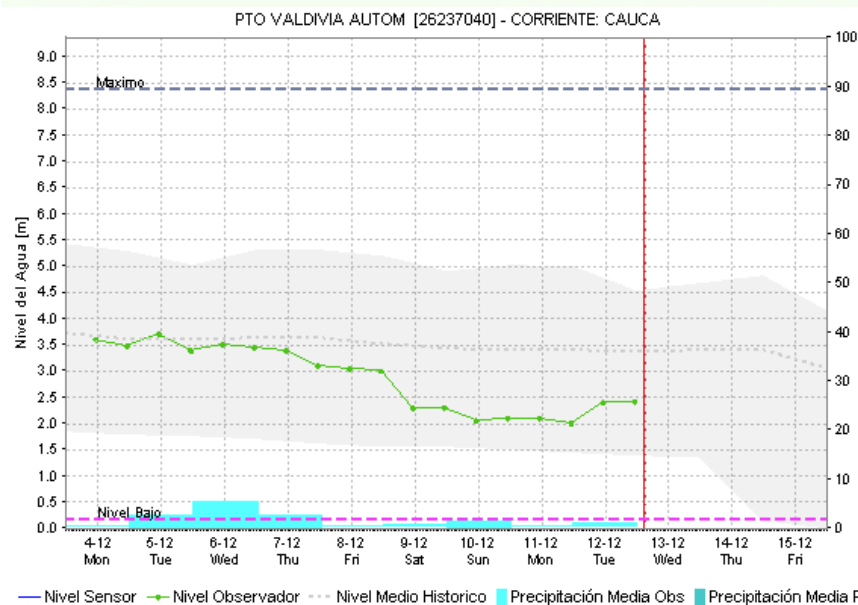
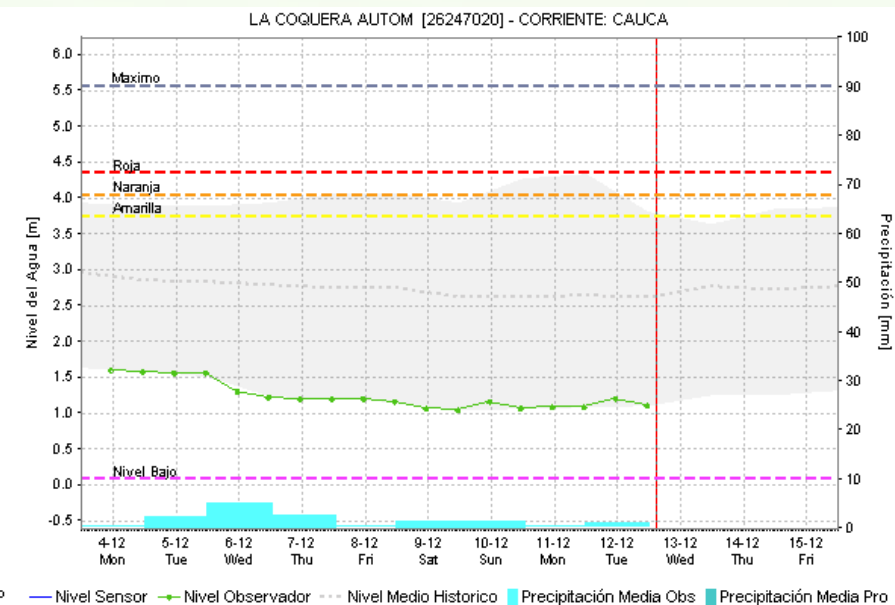
## 2.2.5 DIRECTOS AL CAUCA ENTRE PTO. VALDIVIA Y RÍO NECHÍ

| Subzona hidrográfica | Alerta | Descripción |
|---|---|---|
| Directos al Cauca entre Puerto Valdivia y río Nechí | Sin alerta | Descenso de niveles en el río Cauca entre Puerto Valdivia y Nechí, tendencia que continuará los próximos días. |

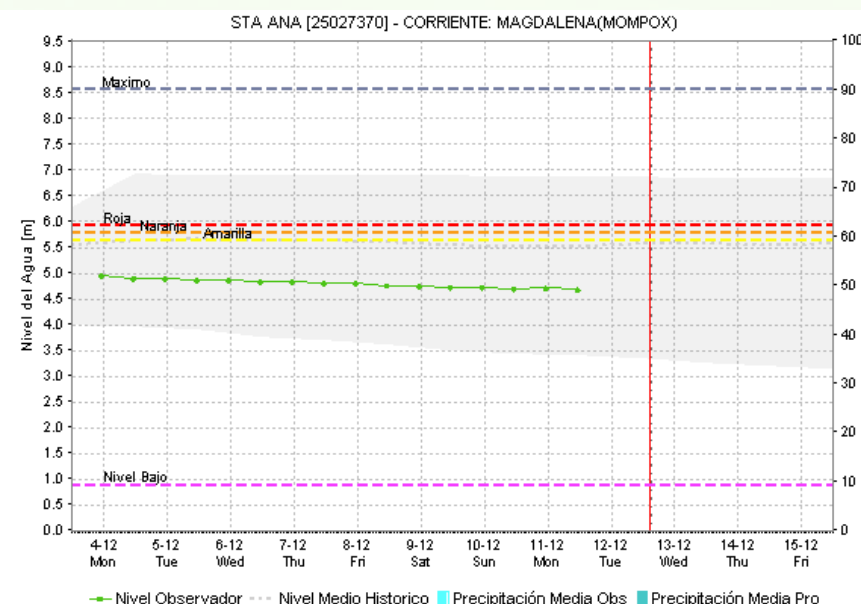
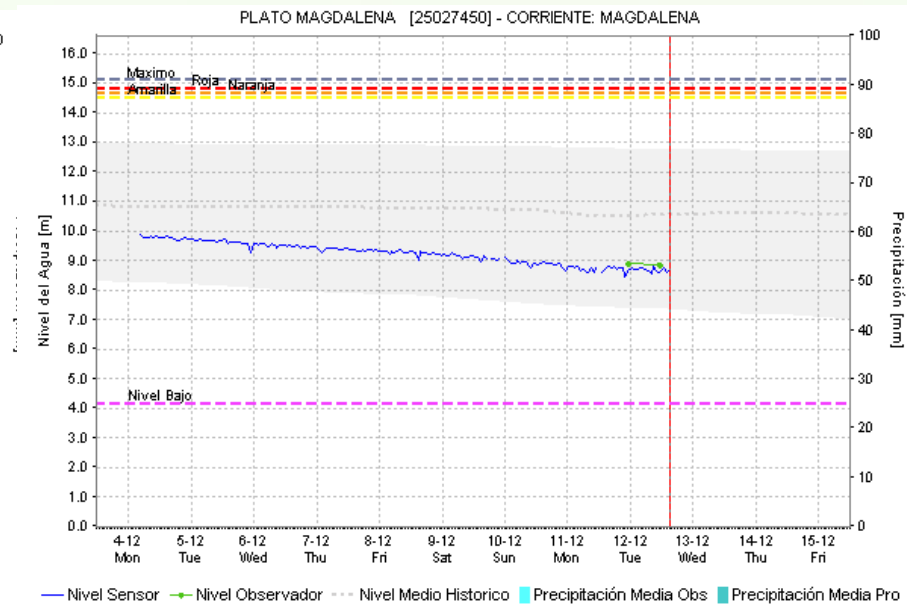
## 2.2.6 DIRECTOS AL BAJO MAGDALENA ENTRE EL BANCO Y EL PLATO

| Subzona hidrográfica | Alerta | Descripción |
|---|---|---|
| Directos Bajo Magdalena entre el Banco y el Plato | Sin alerta | Descenso de nivel en el río Magdalena incluyendo los brazos de Mompós (Mompós, San Zenón, Talaigua Nuevo, Santa Ana y Santa Bárbara de Pinto) y Loba (municipios de Barranco de Loba, Pinillos, Magangué y Cicuco), se prevé que este comportamiento persista a lo largo de la semana |
