# BOLETÍN HIDROMETEOROLÓGICO DE LA MOJANA

San Marcos, Sucre 15 de diciembre de 2023  
Hora de la actualización: 12:00 HLC

BOLETÍN No: 959

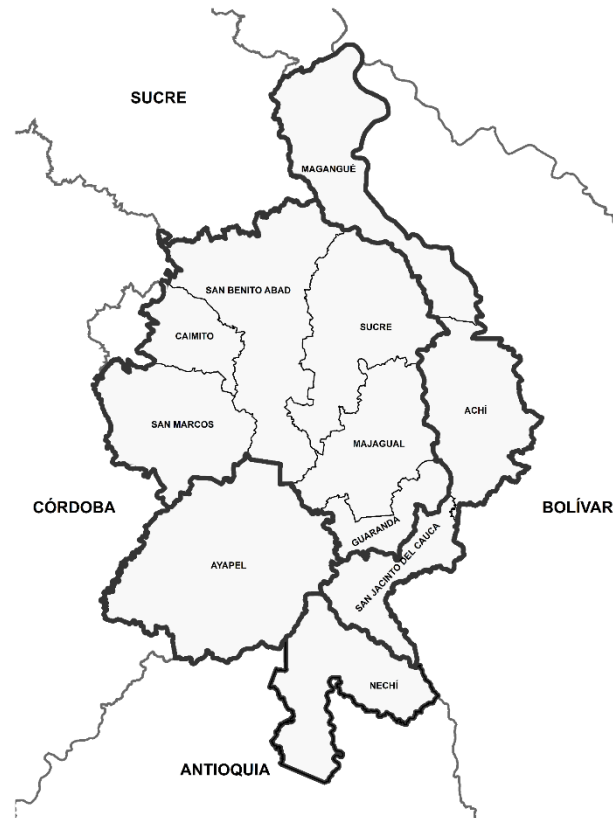
Precipitación acumulada  
14/12/2023 (07:00) – 15/12/2023 (07:00).  
Fuente: IDEAM

**Precipitación:** ayer predominaron condiciones secas en la región.

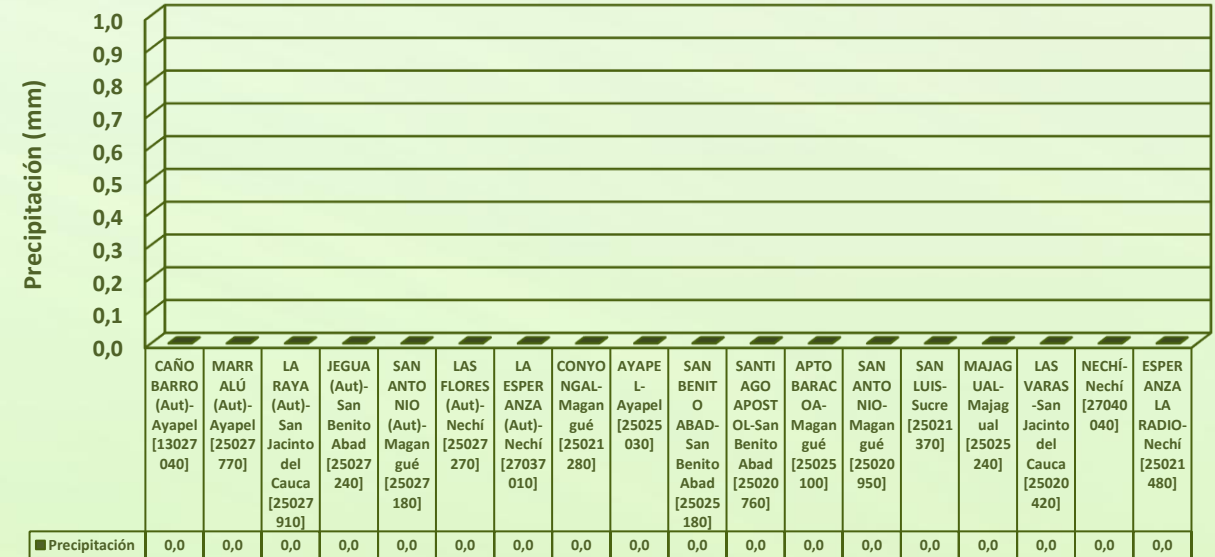
## Lluvia Registrada el 14 Diciembre de 2023

**Temperatura:** se registró una temperatura máxima de 35,9°C el día 14 de diciembre en el municipio de Magangué y una mínima de 25,9°C en la mañana del 15 de diciembre en el municipio de Magangué.

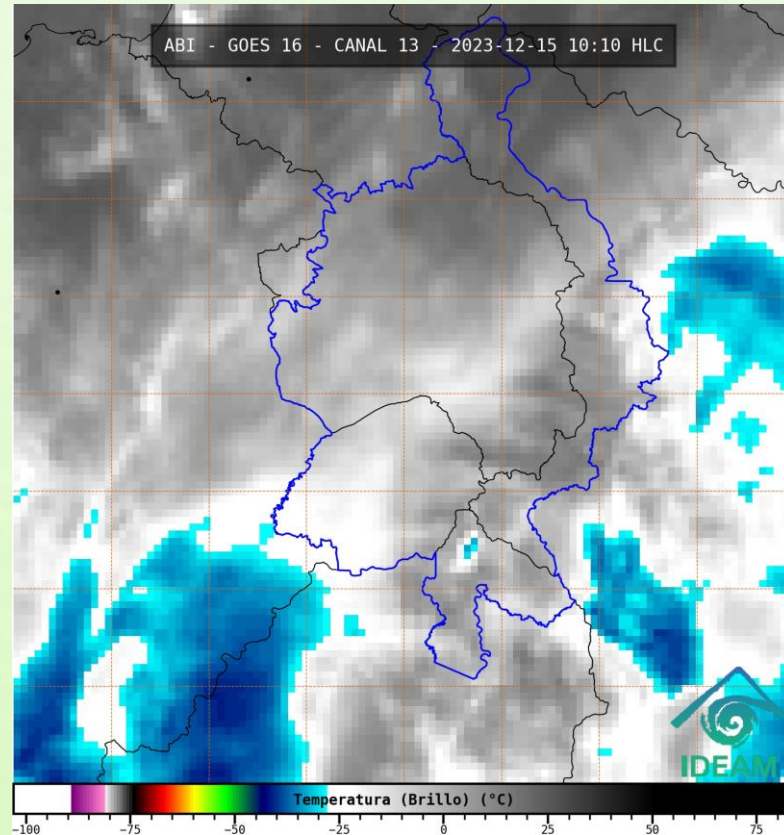
Imagen de satélite IR 10:10 HLC  
Fuente: IDEAM

En las últimas horas se ha observado cielo parcialmente nublado.

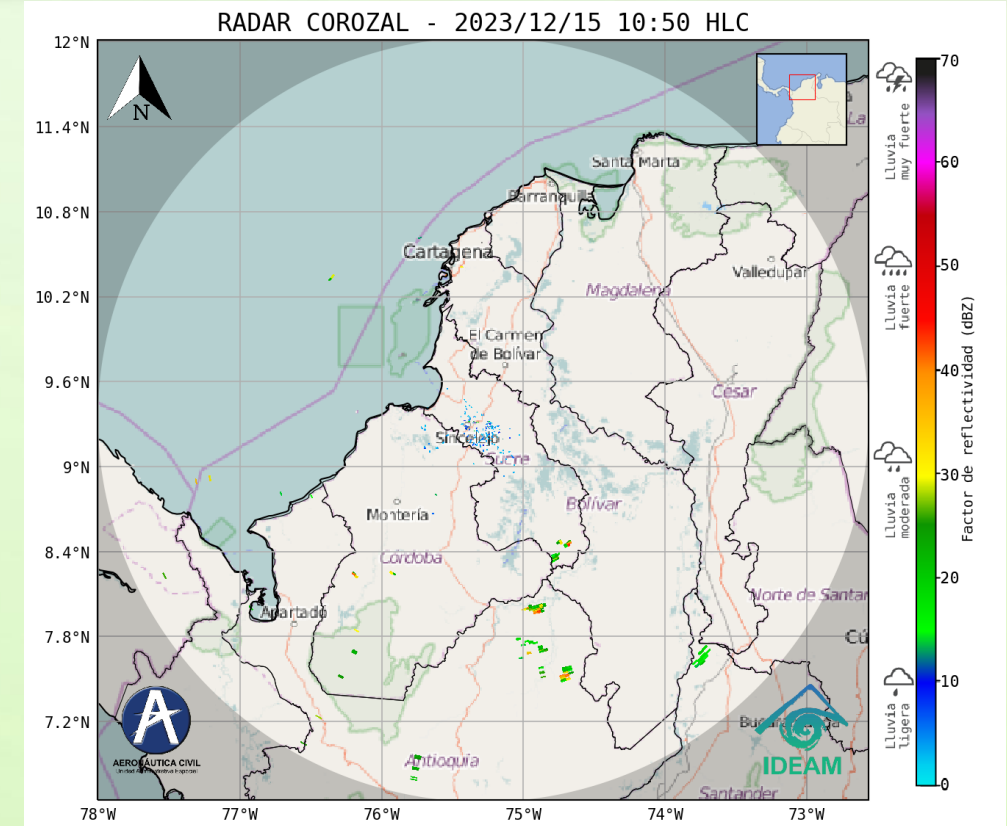
Imagen del radar de Corozal, Sucre 10:50 HLC  
Fuente: IDEAM

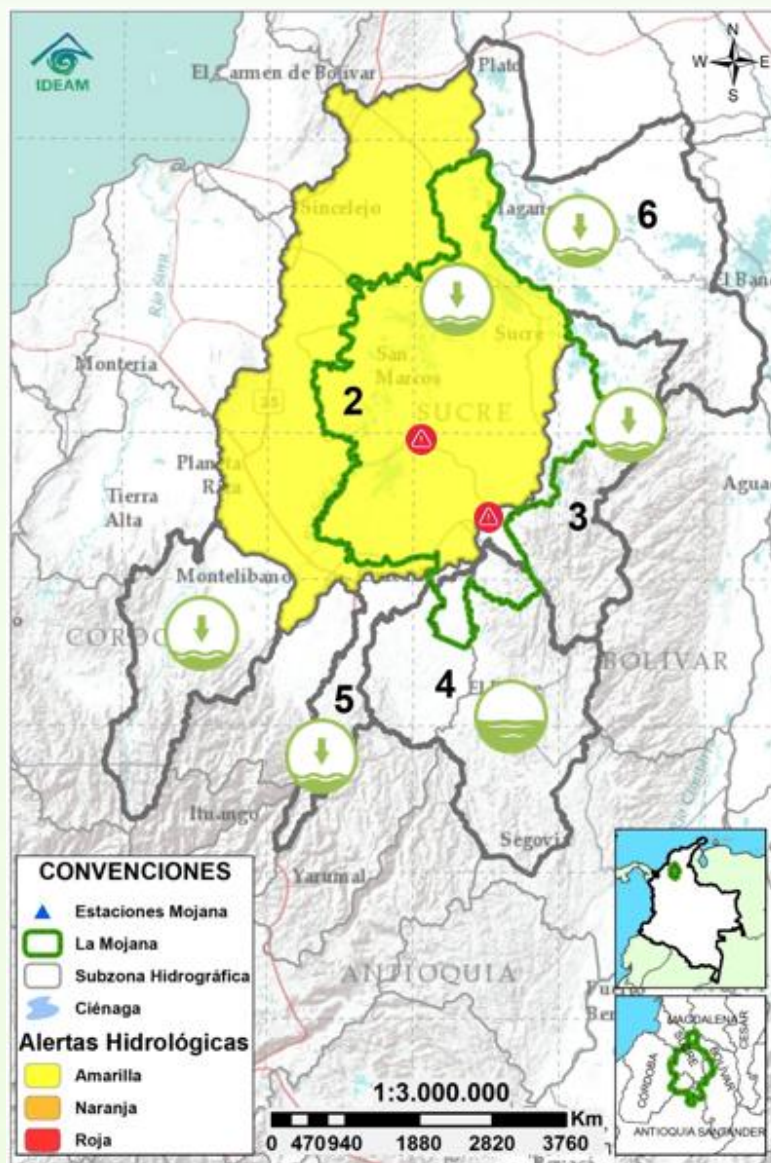
Condiciones hidrológicas antecedentes para el 14/12/2023

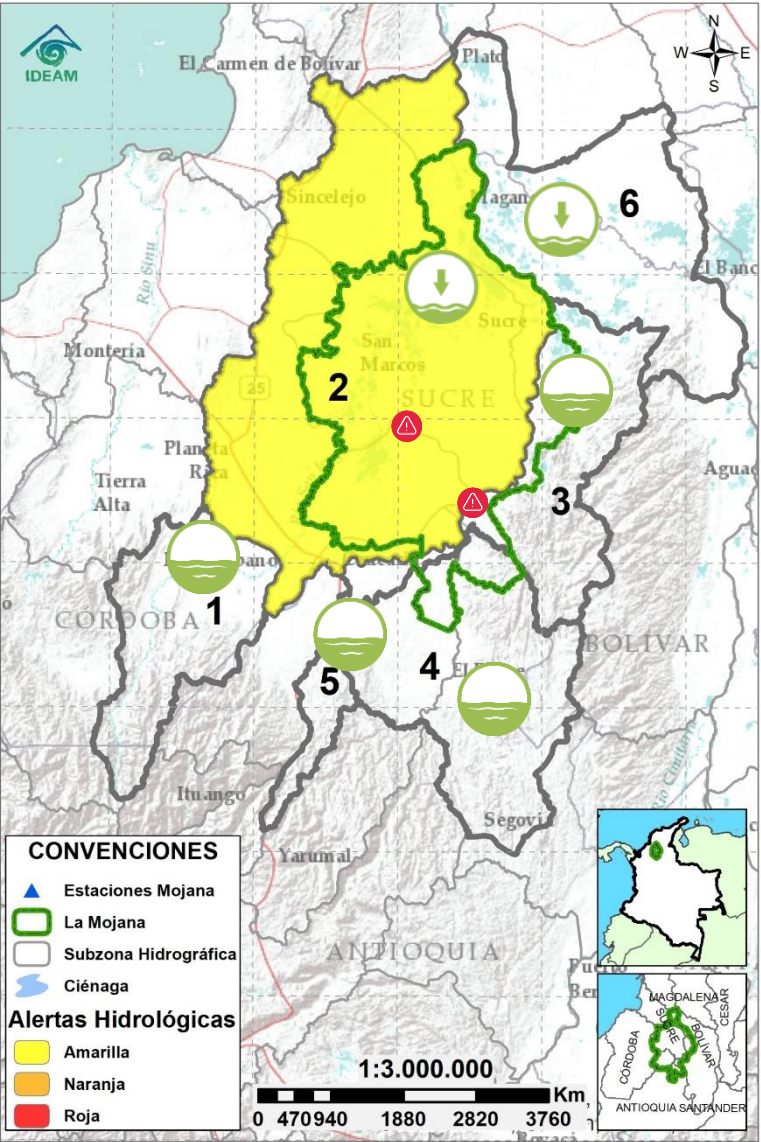
**Descripción condiciones hidrológicas:** se tiene en alerta amarilla el Bajo San Jorge, ante la persistencia de altos niveles especialmente entre los municipios de Guaranda, San Benito Abad y Magangué; sin embargo, estos niveles han estado descendiendo.

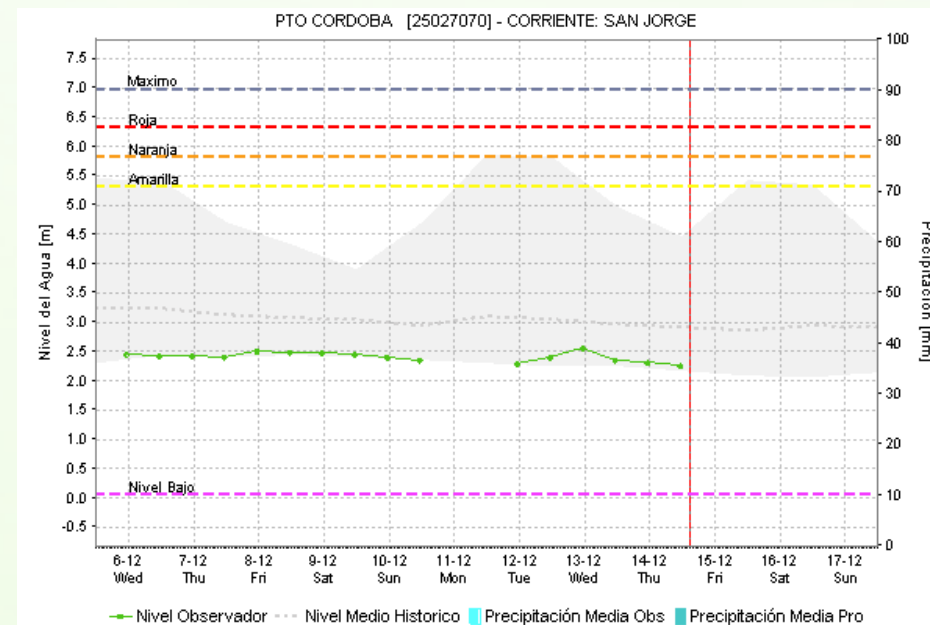
## 2.2.1 SUBZONA HIDROGRÁFICA DEL RÍO SAN JORGE CUENCA ALTA

| Subzona hidrográfica | Alerta | Descripción |
|---|---|---|
| Cuenca alta del río San Jorge | <b>Sin alerta</b> | Estabilidad en los niveles del río San Jorge a la altura de La Apartada, comportamiento que continuará los próximos días. |

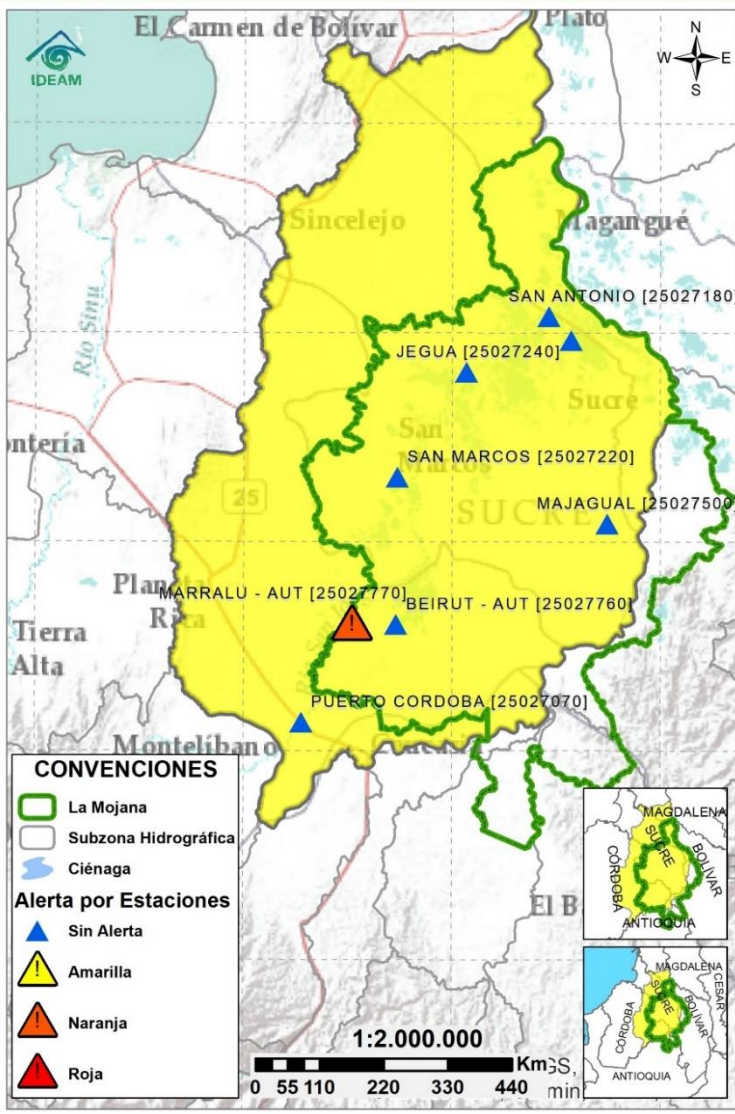
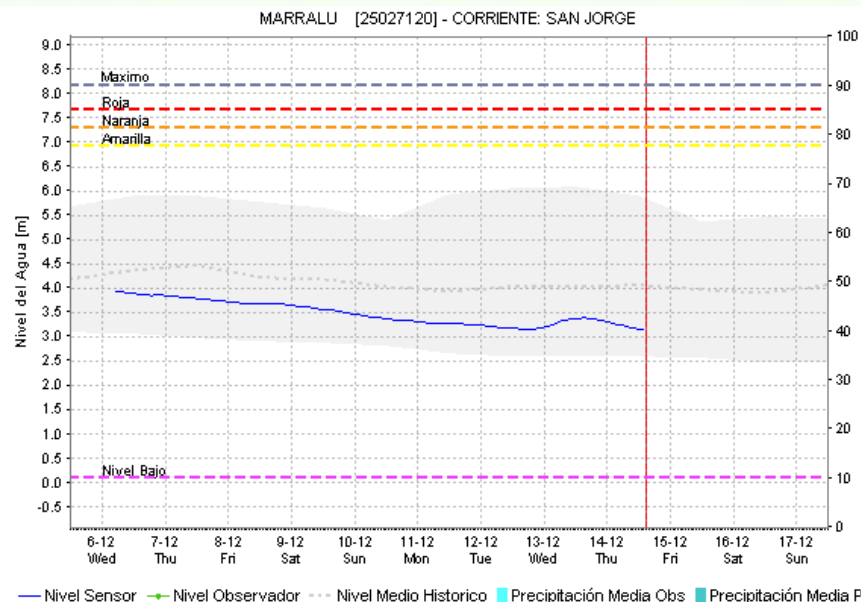
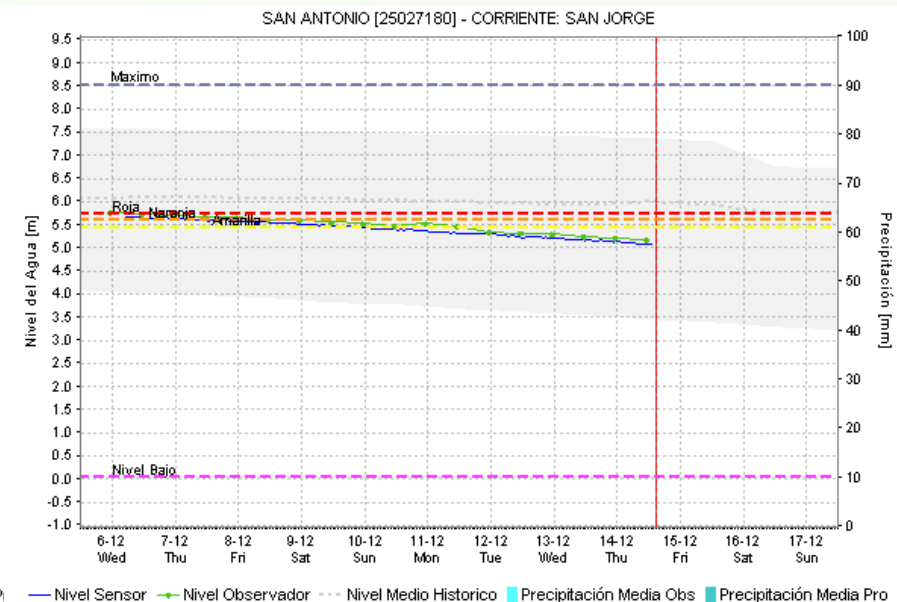
## 2.2.2 SUBZONA HIDROGRÁFICA DEL RÍO SAN JORGE CUENCA BAJA

| Subzona hidrográfica | Alerta | Descripción |
|---|---|---|
| Cuenca baja del río San Jorge | | Descenso de niveles en todo el sistema de caños y ciénagas, condición que se mantendrá los próximos días. |
| | | Se mantiene activa la alerta roja puntual por las inundaciones que se reportan en Gavaldá y Nueva Esperanza en Guaranda, Sucre. |

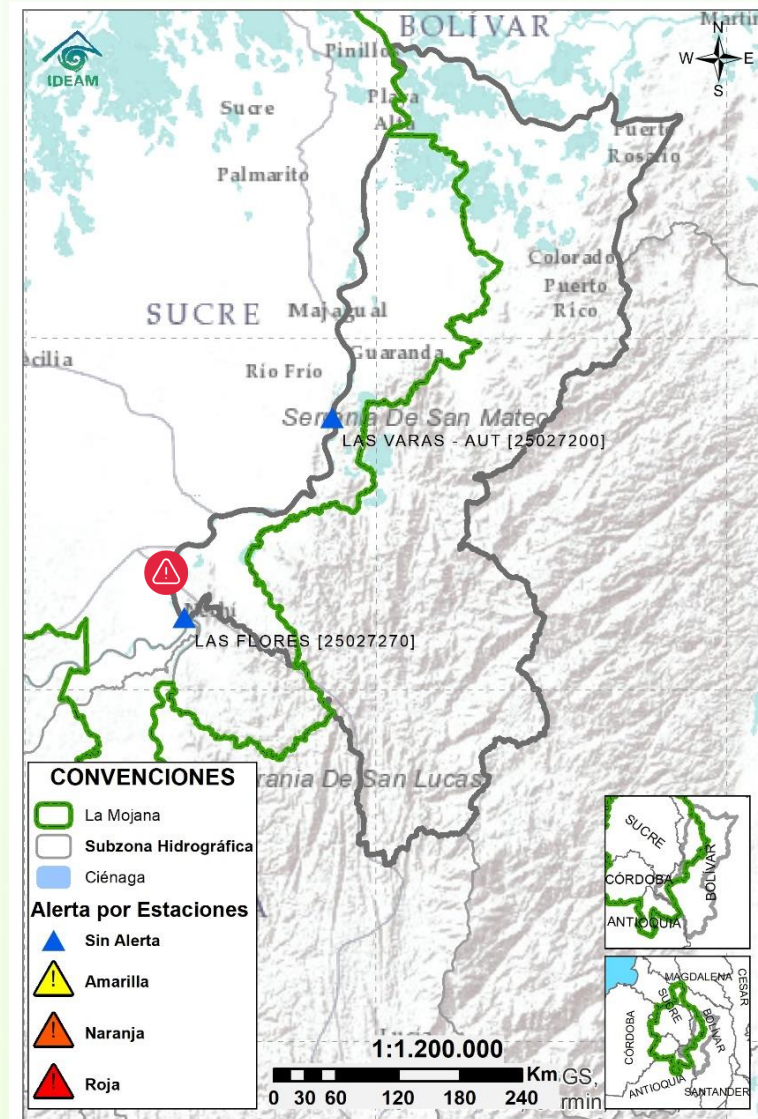
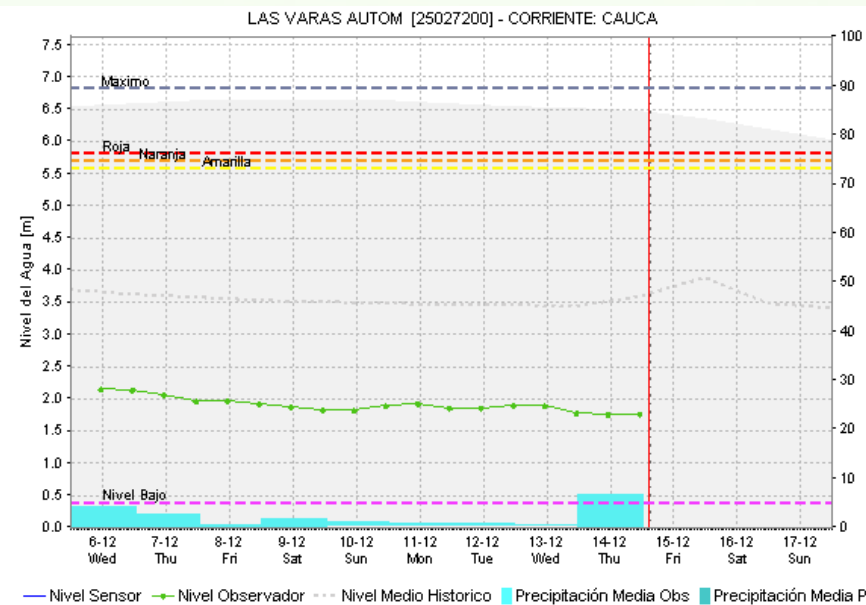
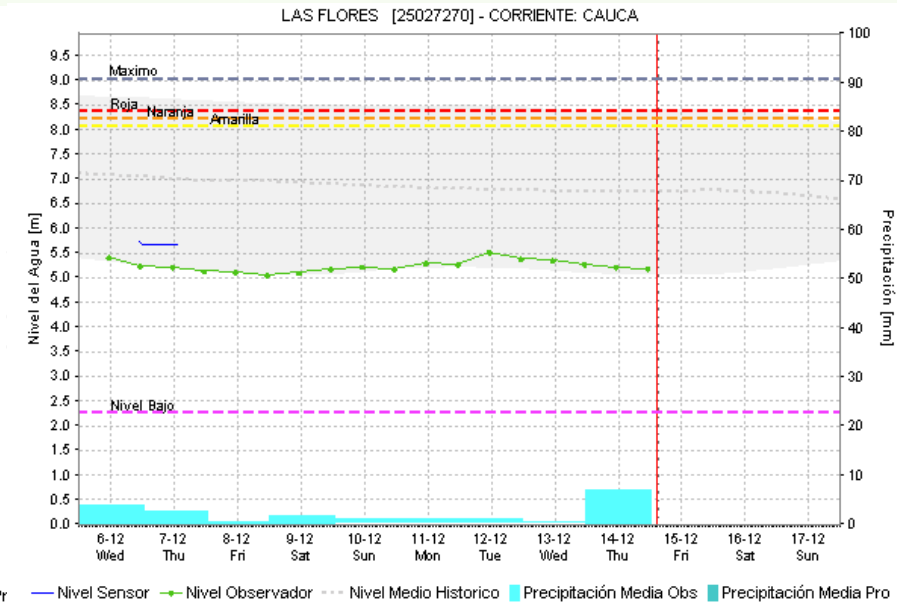
## 2.2.3 DIRECTOS AL BAJO CAUCA - CIÉNAGA LA RAYA ENTRE EL RÍO NECHÍ Y EL BRAZO DE LOBA

| Subzona hidrográfica | Alerta | Descripción |
|---|---|---|
| Directos al bajo Cauca- Ciénaga La Raya entre el río Nechí y Brazo de Loba | Sin alerta | Niveles estables del río Cauca entre Nechí y Pinillos, condición que persistirá durante el día. |
| | | Alerta en el sector Caregato (San Jacinto del Cauca, Bolívar), por persistencia del ingreso del río Cauca hacia el Bajo San Jorge.<br><b>Nota:</b> rompimiento del dique marginal del río Cauca en el sector Caregato, generando ingreso de agua hacia el Bajo San Jorge (27/08/2021). Emergencia activa hasta la fecha. |

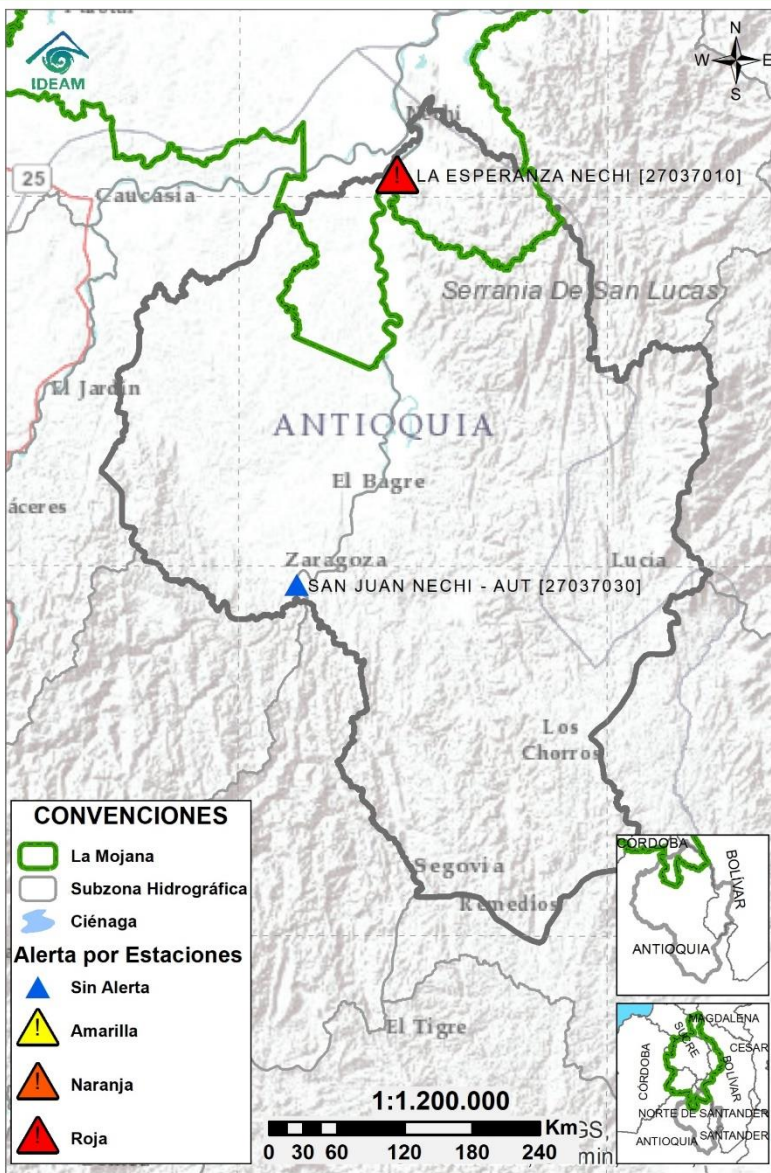
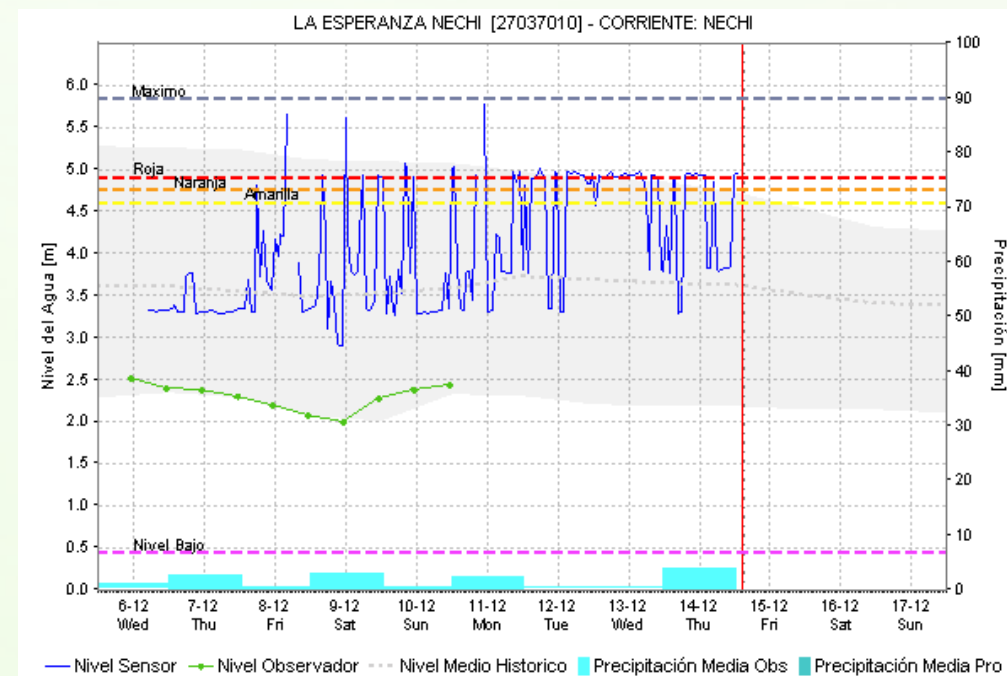
## 2.2.4 SUBZONA HIDROGRÁFICA DEL RÍO NECHÍ CUENCA BAJA

| Subzona hidrográfica | Alerta | Descripción |
|---|---|---|
| Cuenca baja del río Nechí | Sin alerta | Estabilidad en los niveles del río Nechí a la altura de El Bagre, condición que se prevé se mantendrá durante el día. |

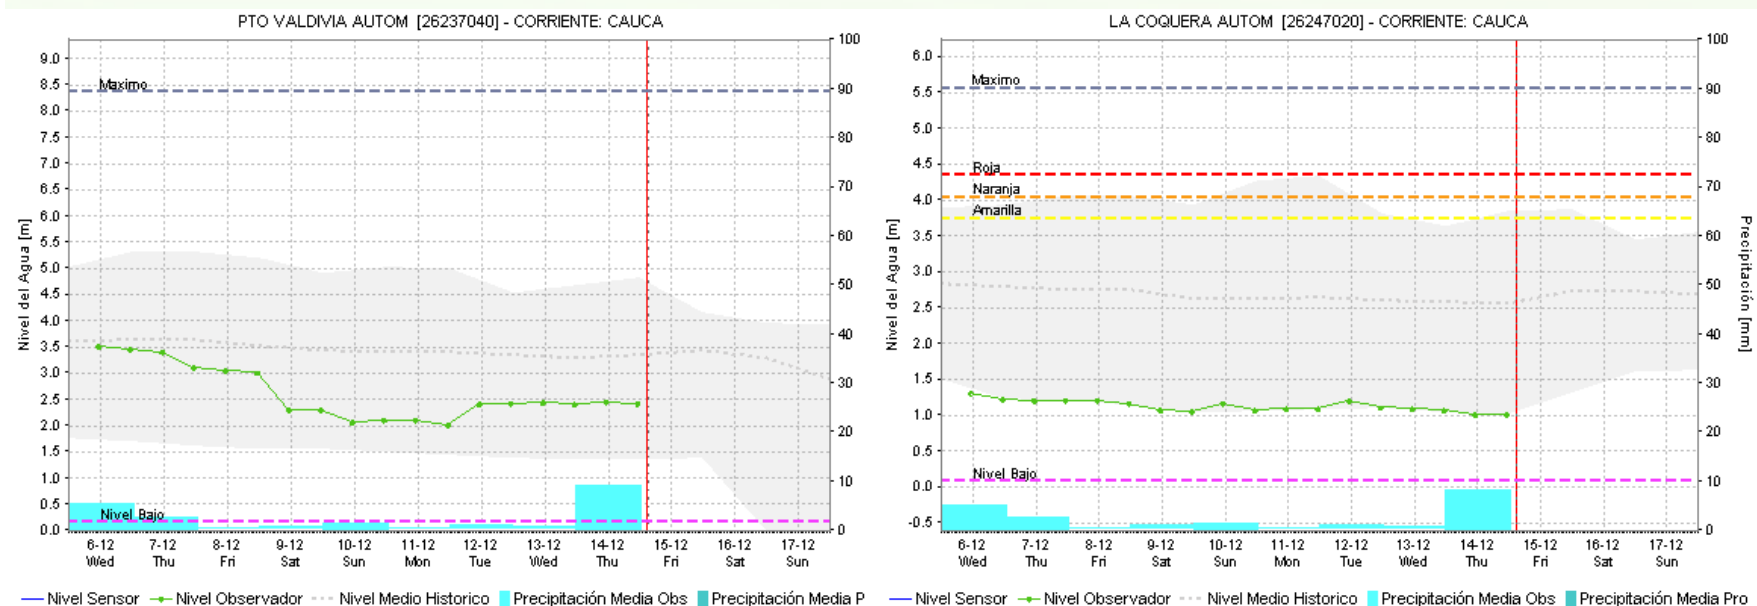
| Subzona hidrográfica | Alerta | Descripción |
| Directos al Cauca entre Puerto Valdivia y río Nechí | <b>Sin alerta</b> | Niveles estables en el río Cauca entre Puerto Valdivia y Nechí, tendencia que continuará los próximos días. |

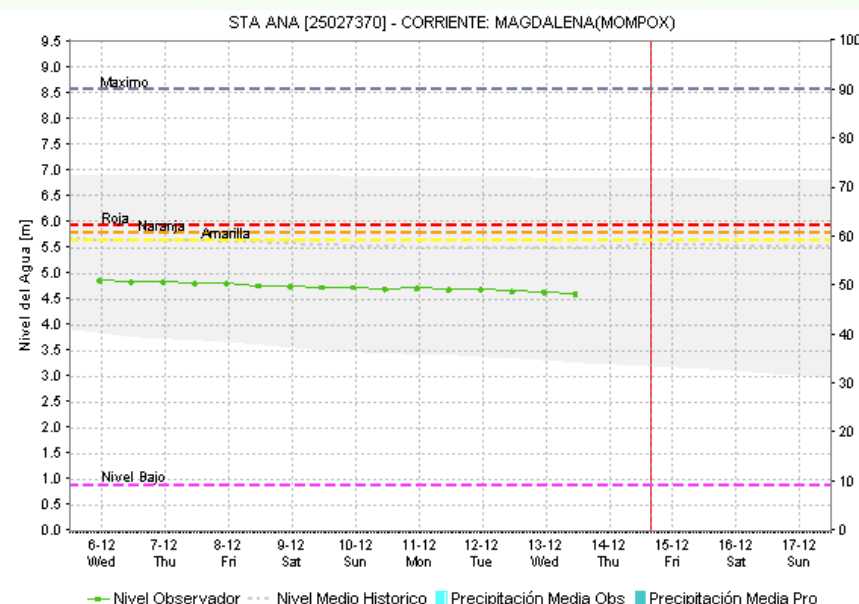
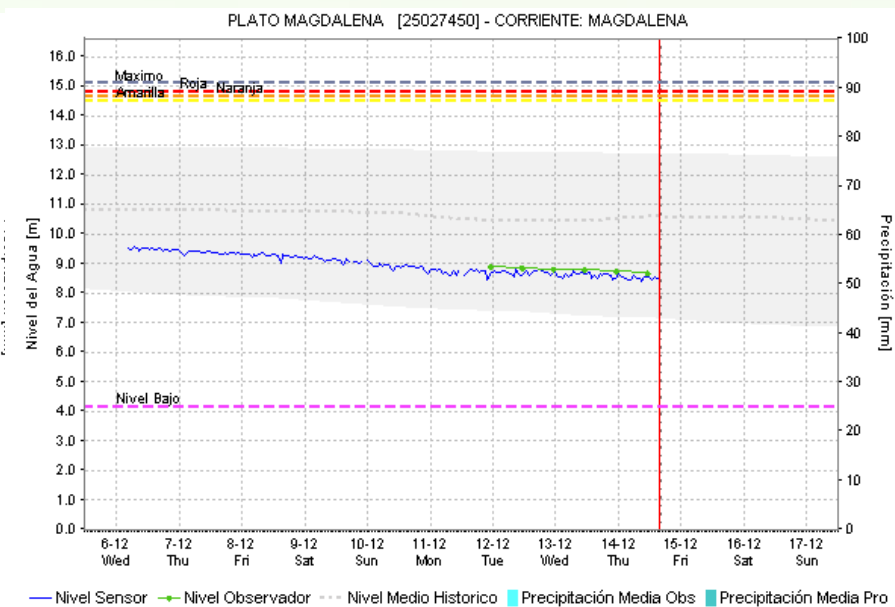
## 2.2.6 DIRECTOS AL BAJO MAGDALENA ENTRE EL BANCO Y EL PLATO

| Subzona hidrográfica | Alerta | Descripción |
|---|---|---|
| Directos Bajo Magdalena entre el Banco y el Plato | Sin alerta | Descenso de nivel en el río Magdalena incluyendo los brazos de Mompós (Mompós, San Zenón, Talaigua Nuevo, Santa Ana y Santa Bárbara de Pinto) y Loba (municipios de Barranco de Loba, Pinillos, Magangué y Cicuco), se prevé que este comportamiento persista a lo largo de la semana |
