# BOLETÍN HIDROMETEOROLÓGICO DE LA MOJANA

San Marcos, Sucre 21 de diciembre de 2023  
Hora de la actualización: 12:00 HLC

BOLETÍN No: 963

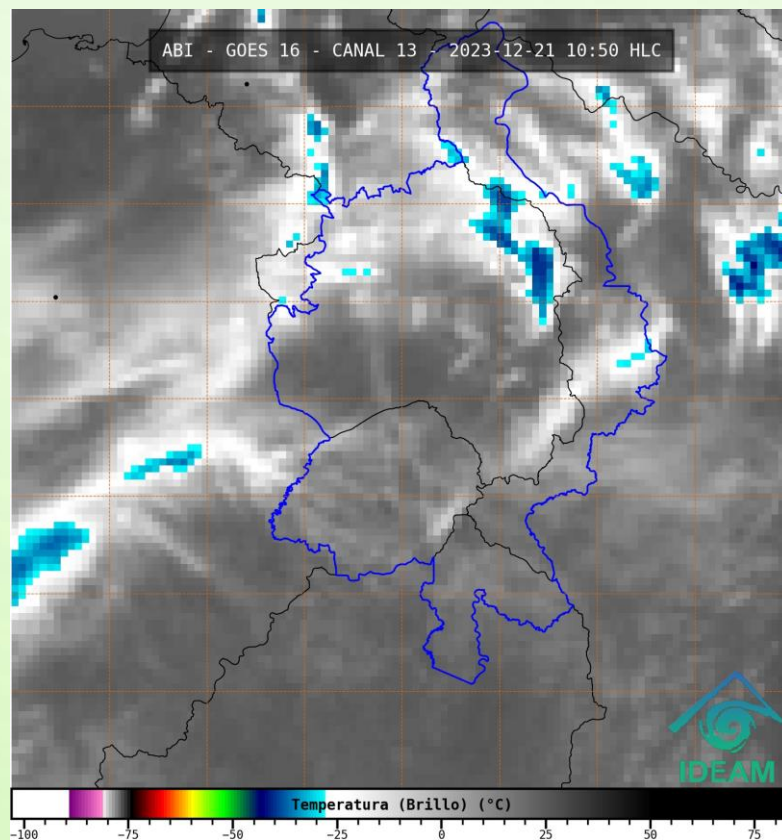
Imagen de satélite IR 10:50 HLC  
Fuente: IDEAM

En las últimas horas se ha observado cielo parcialmente nublado.

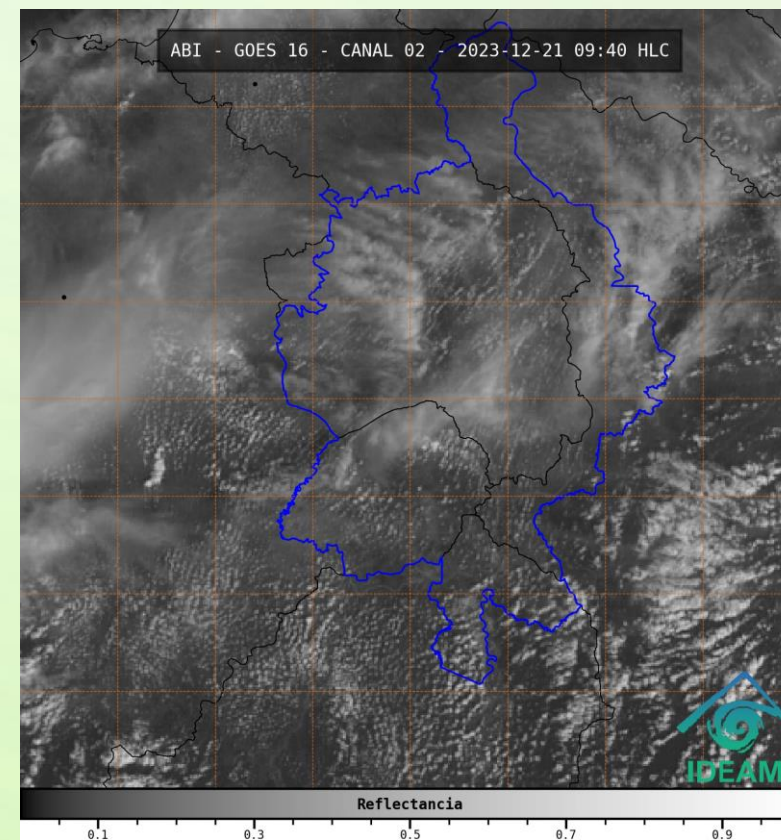
Imagen del satélite VISIBLE 09:40 HLC  
Fuente: IDEAM

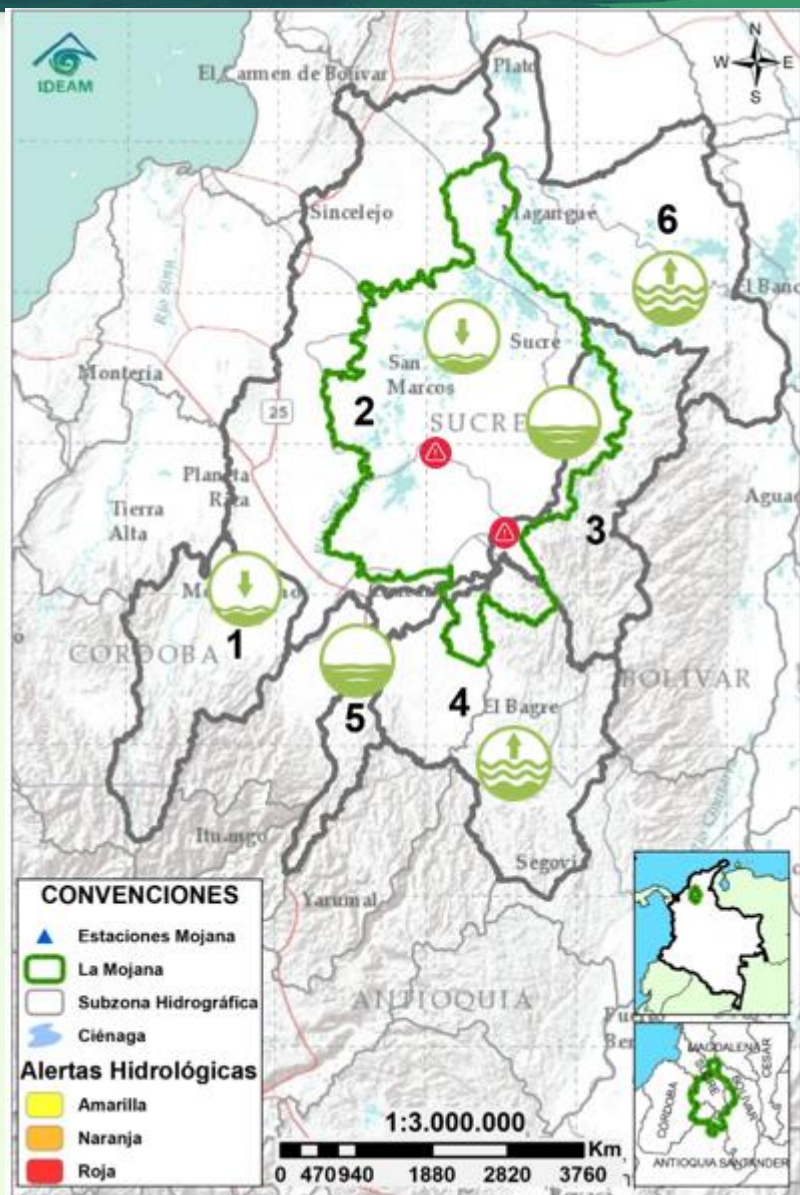
Condiciones hidrológicas antecedentes para el 20/12/2023

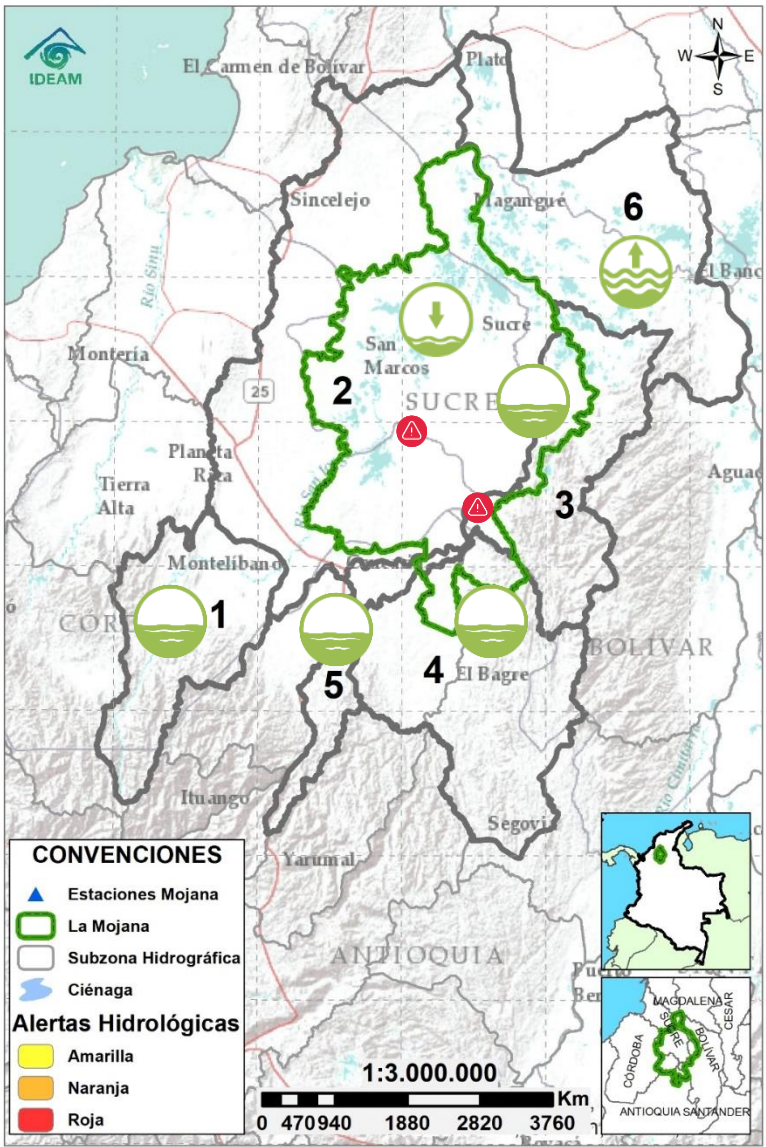
**Descripción condiciones hidrológicas:** se bajó ayer a condiciones normales la cuenca del Bajo San Jorge ante el descenso sostenido de niveles de todo el sistema de ciénagas y caños asociados. Sin embargo, se mantiene la alerta roja puntual en el rompedero Caregato y en sectores de Nueva Esperanza y Gavaldá.

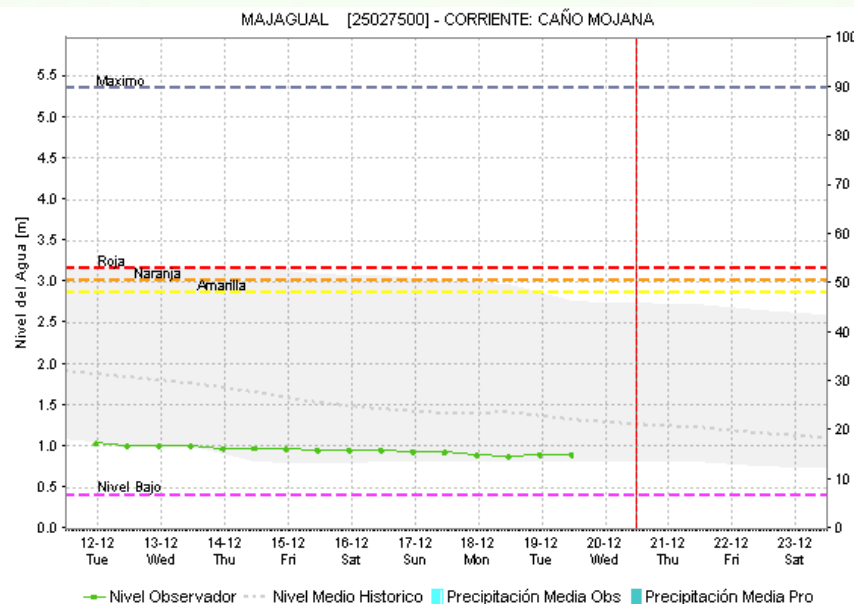
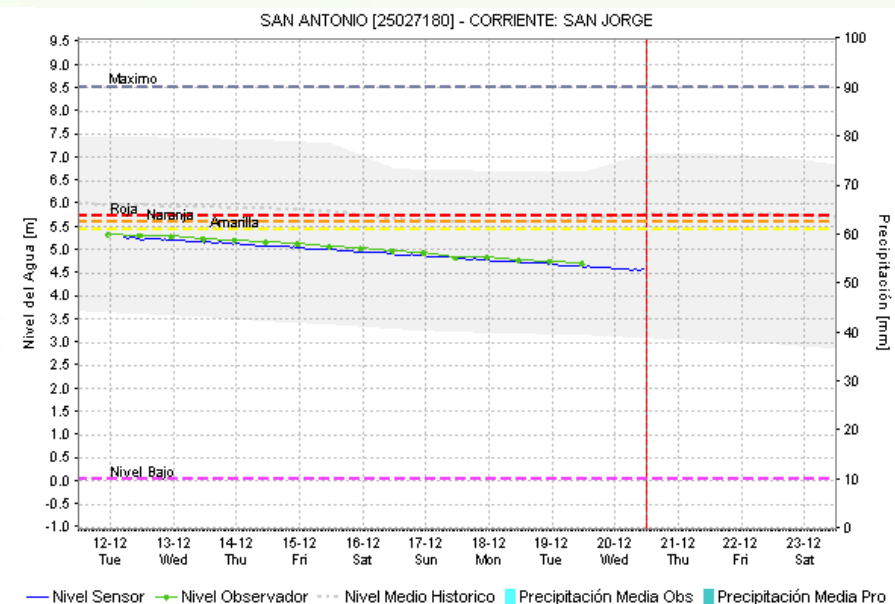
## 2.2.2 SUBZONA HIDROGRÁFICA DEL RÍO SAN JORGE CUENCA BAJA

| Subzona hidrográfica | Alerta | Descripción |
|---|---|---|
| Cuenca baja del río San Jorge | Sin alerta | Descenso de niveles en todo el sistema de caños y ciénagas, condición que se mantendrá los próximos días. |
| | | Se mantiene activa la alerta roja puntual por las inundaciones que se reportan en Gavaldá y Nueva Esperanza en Guaranda, Sucre. |

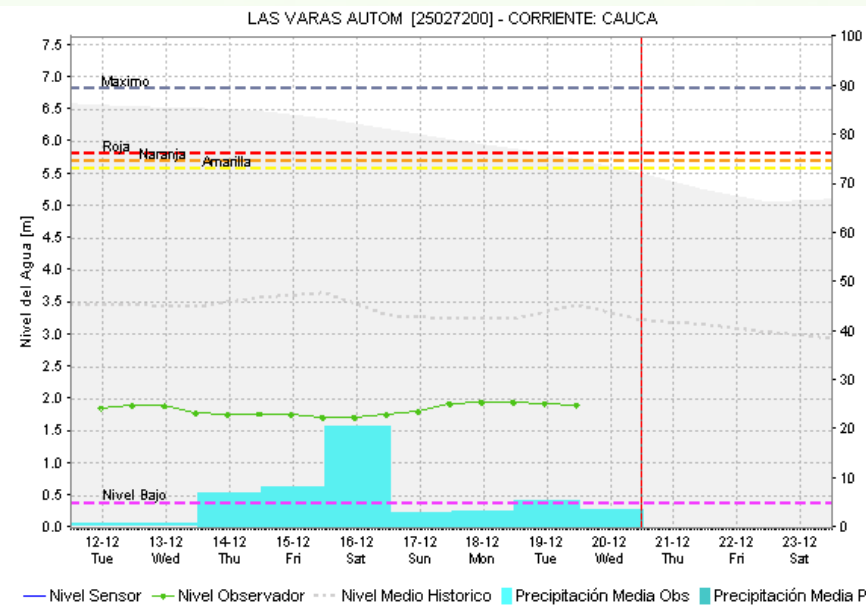
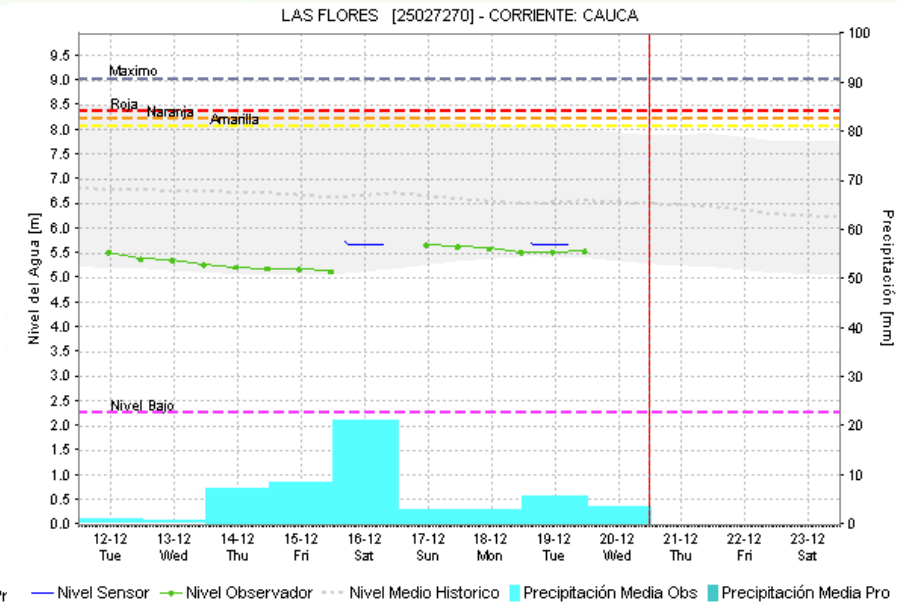
## 2.2.3 DIRECTOS AL BAJO CAUCA - CIÉNAGA LA RAYA ENTRE EL RÍO NECHÍ Y EL BRAZO DE LOBA

| Subzona hidrográfica | Alerta | Descripción |
|---|---|---|
| Directos al bajo Cauca- Ciénaga La Raya entre el río Nechí y Brazo de Loba | Sin alerta | Niveles estables del río Cauca entre Nechí y Pinillos, tendencia que persistirá durante el día. |
| | | Alerta en el sector Caregato (San Jacinto del Cauca, Bolívar), por persistencia del ingreso del río Cauca hacia el Bajo San Jorge.<br><b>Nota:</b> rompimiento del dique marginal del río Cauca en el sector Caregato, generando ingreso de agua hacia el Bajo San Jorge (27/08/2021). Emergencia activa hasta la fecha. |

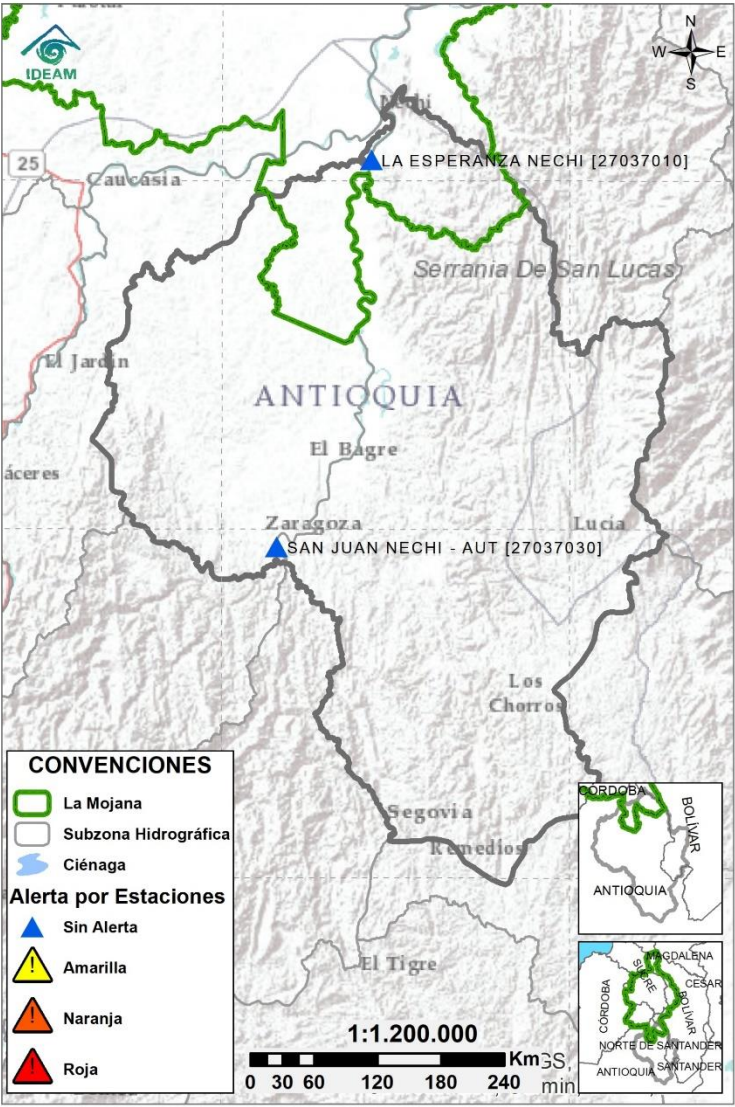
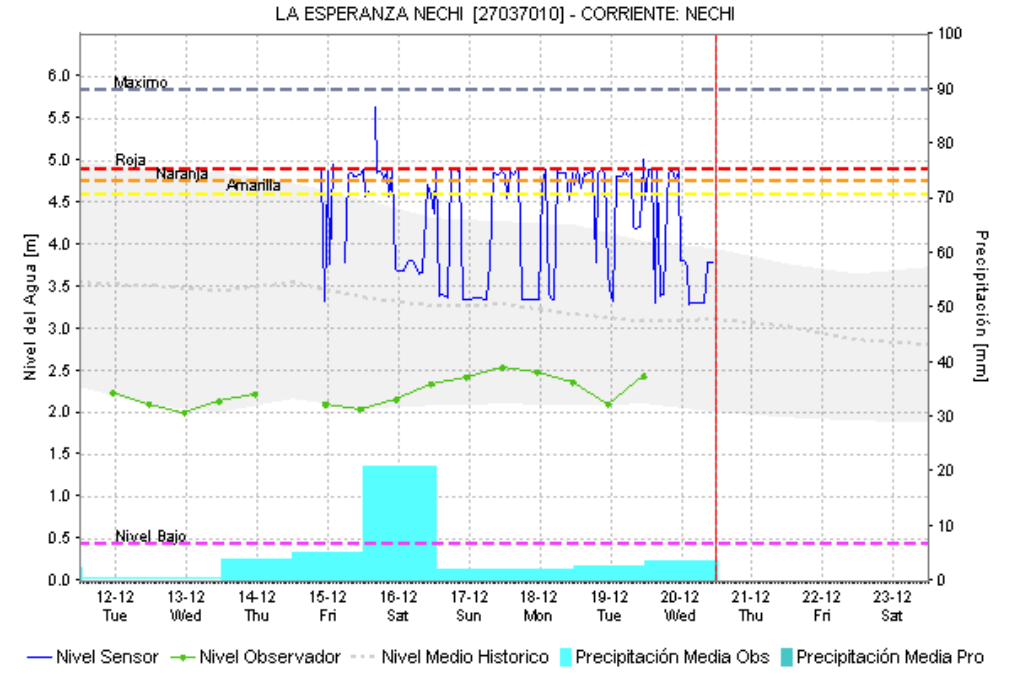
# 2.2.4 SUBZONA HIDROGRÁFICA DEL RÍO NECHÍ CUENCA BAJA

| Subzona hidrográfica | Alerta | Descripción |
|---|---|---|
| Cuenca baja del río Nechí | <b>Sin alerta</b> | Estabilidad en los niveles del río Nechí a la altura de El Bagre, comportamiento que se prevé se mantendrá a lo largo del día |

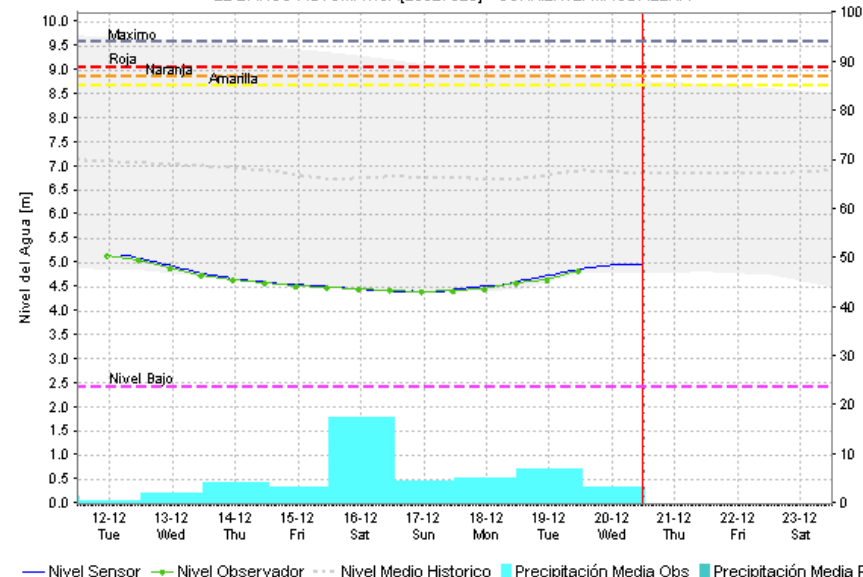
EL BANCO AUTOMATICA[25027020] - CORRIENTE: MAGDALENA

| Subzona hidrográfica | Alerta | Descripción |
|---|---|---|
| Directos Bajo Magdalena entre el Banco y el Plato | Sin alerta | Ascenso de nivel en el río Magdalena a la altura de El Banco, se prevé una ligera estabilización los próximos días en los brazos de Mompós (Mompós, San Zenón, Talaigua Nuevo, Santa Ana y Santa Bárbara de Pinto) y Loba (municipios de Barranco de Loba, Pinillos, Magangué y Cicuco). |
