# BOLETÍN HIDROMETEOROLÓGICO DE LA MOJANA

San Marcos, Sucre 22 de diciembre de 2023  
Hora de la actualización: 12:00 HLC

BOLETÍN No: 964

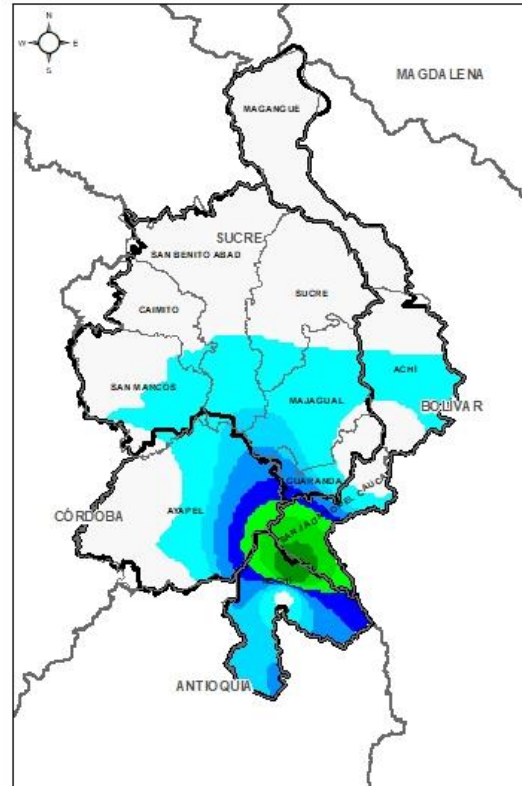
Precipitación acumulada  
21/12/2023 (07:00) – 22/12/2023 (07:00).  
Fuente: IDEAM

**Precipitación:** predominaron condiciones secas en la región, solo unas pequeñas lluvias puntuales en sectores de Nequí y San Jacinto del Cauca.

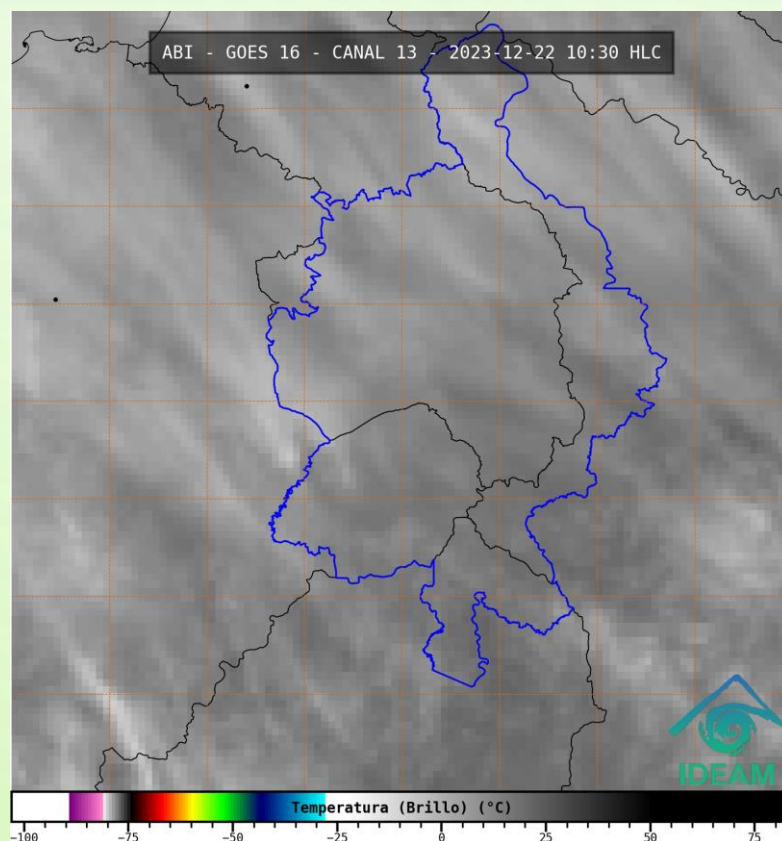
Imagen de satélite IR 10:30 HLC  
Fuente: IDEAM

En las últimas horas se ha observado cielo parcialmente nublado.

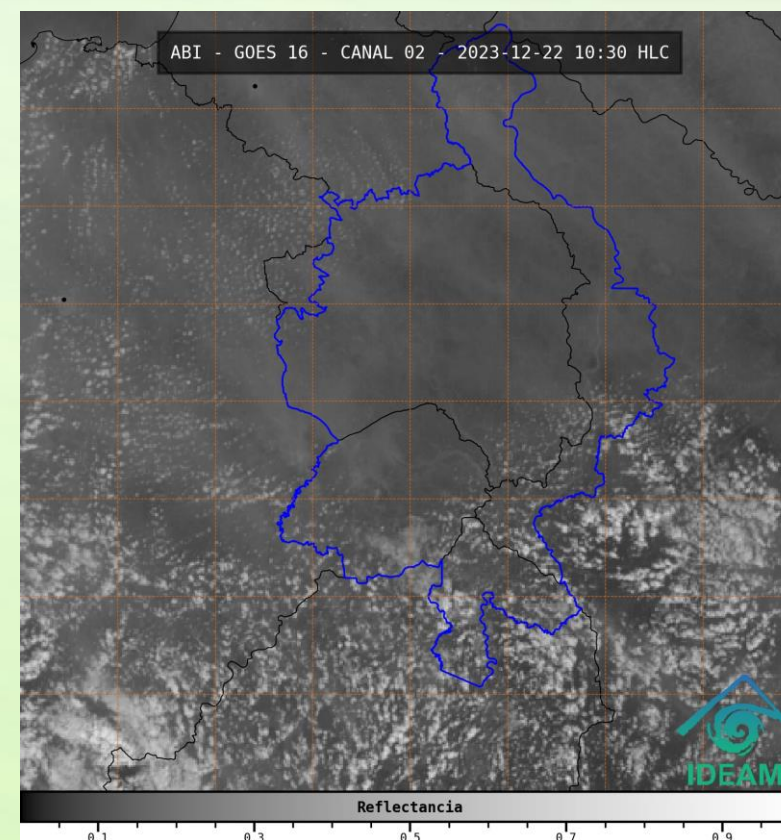
Imagen del satélite VISIBLE 10:30 HLC  
Fuente: IDEAM

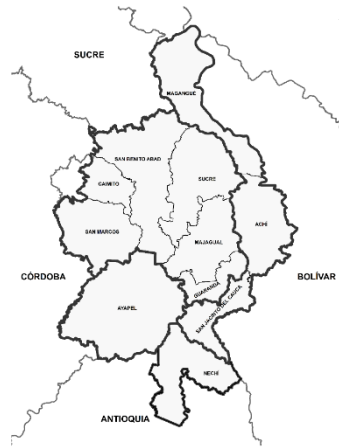
TARDE DEL 22 DE DICIEMBRE

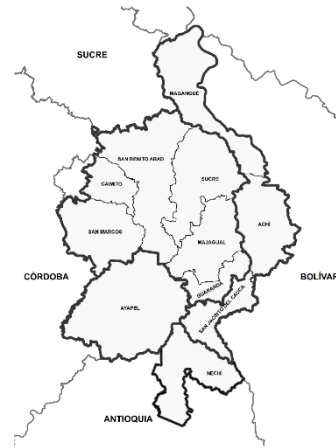
NOCHE DEL 22 DE DICIEMBRE

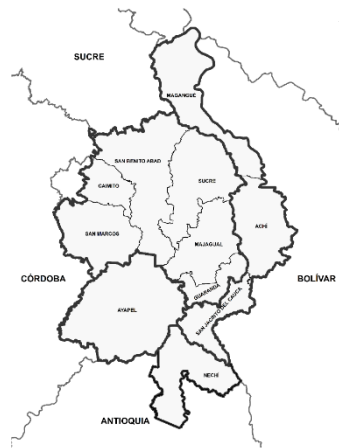
ACUMULADO DEL 22 AL 23 DE DICIEMBRE

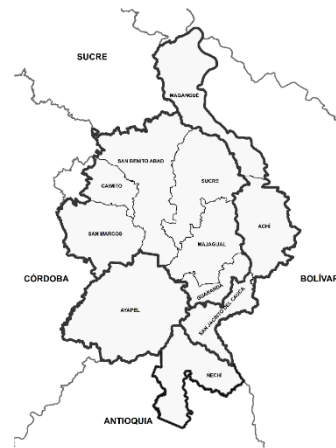
ACUMULADO DEL 23 AL 24 DE DICIEMBRE

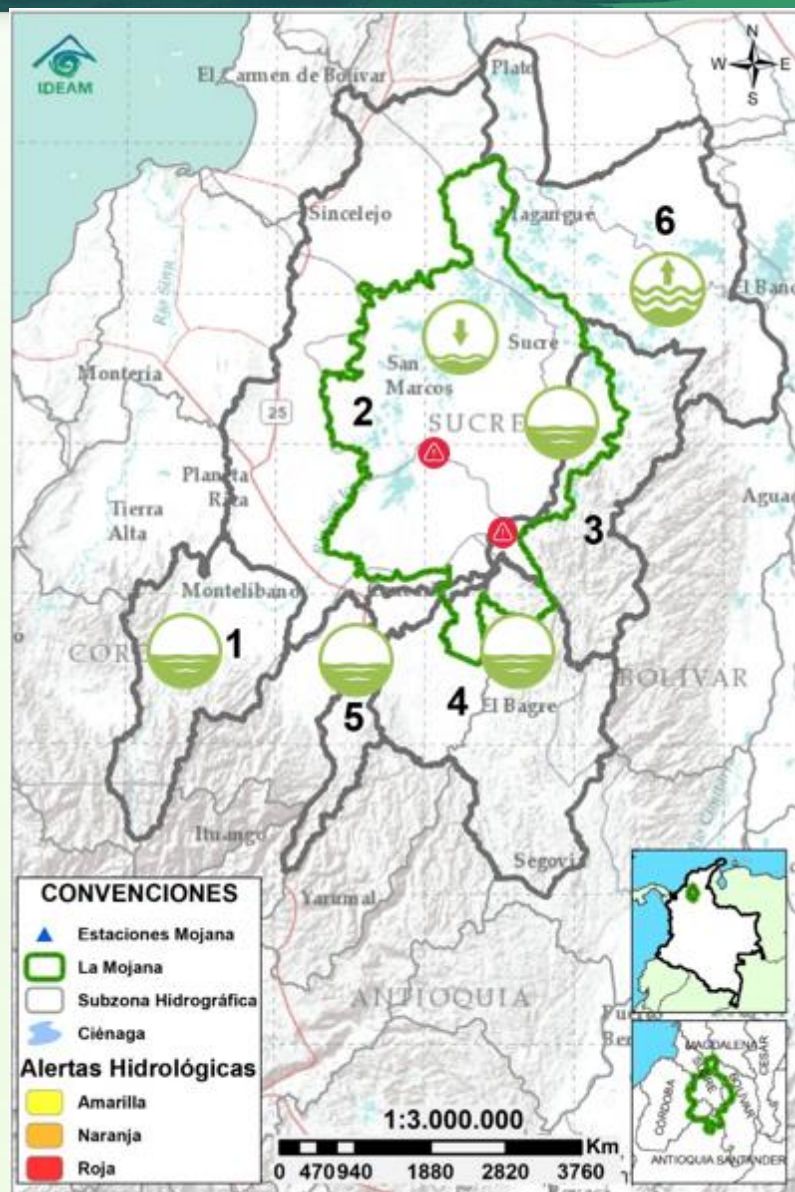
Condiciones hidrológicas antecedentes para el 21/12/2023

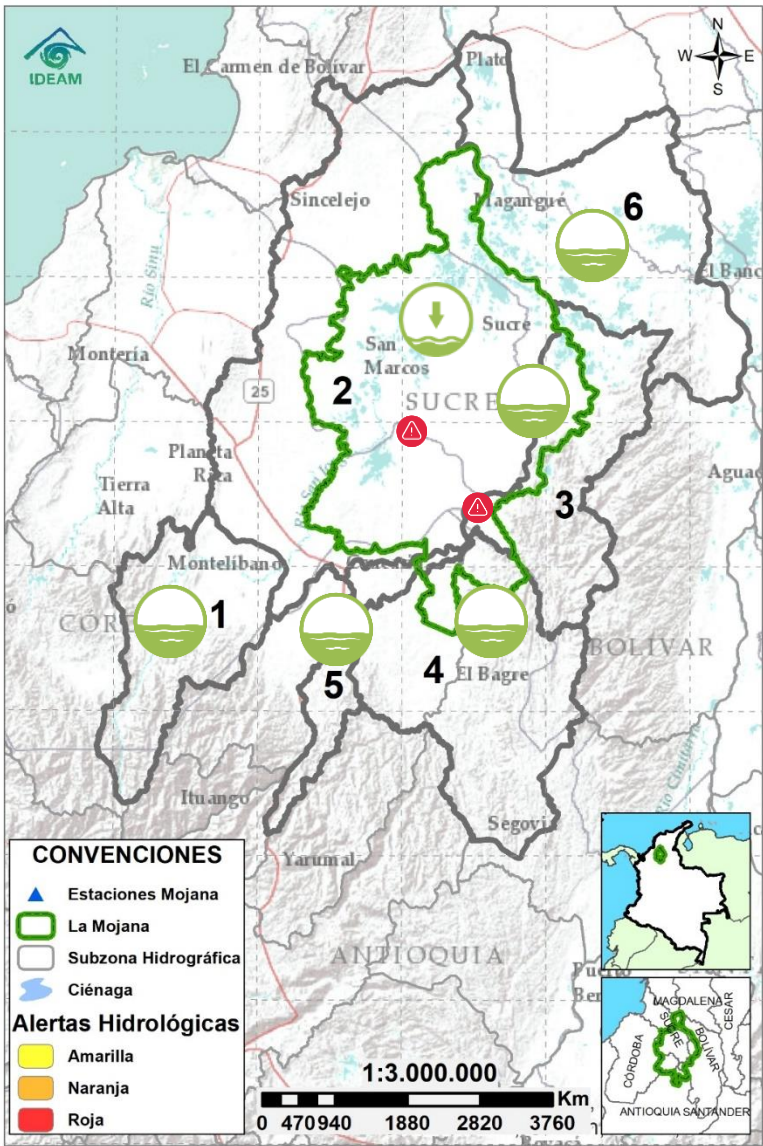
**Descripción condiciones hidrológicas:** se bajó a condiciones normales la cuenca del Bajo San Jorge ante el descenso sostenido de niveles de todo el sistema de ciénagas y caños asociados. Sin embargo, se mantiene la alerta roja puntual en el rompedero Caregato y en sectores de Nueva Esperanza y Gavaldá.

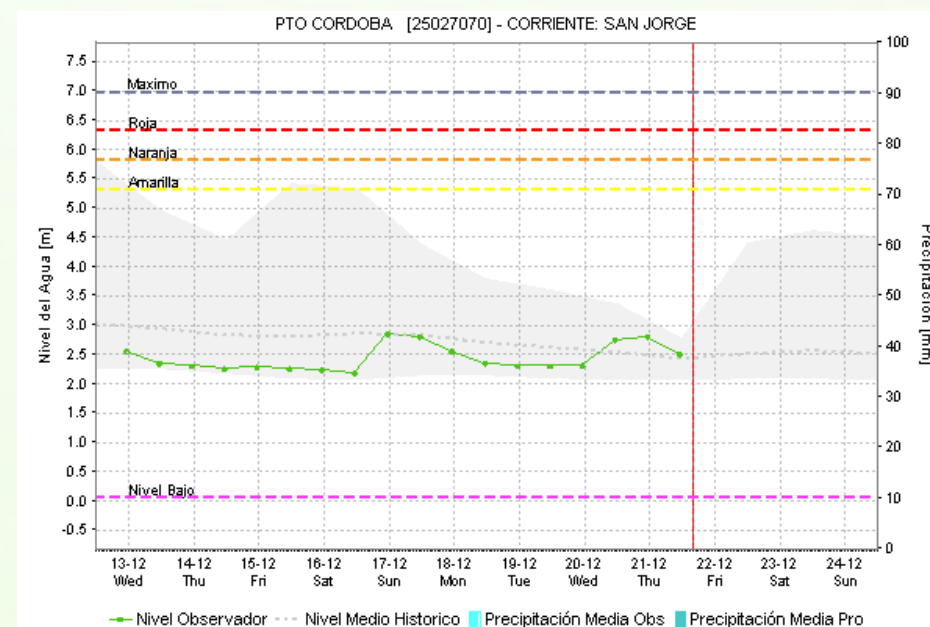
## 2.2.1 SUBZONA HIDROGRÁFICA DEL RÍO SAN JORGE CUENCA ALTA

| Subzona hidrográfica | Alerta | Descripción |
|---|---|---|
| Cuenca alta del río San Jorge | Sin alerta | Estabilidad en el nivel del río San Jorge a la altura de La Apartada, comportamiento que persistirá durante el día. |

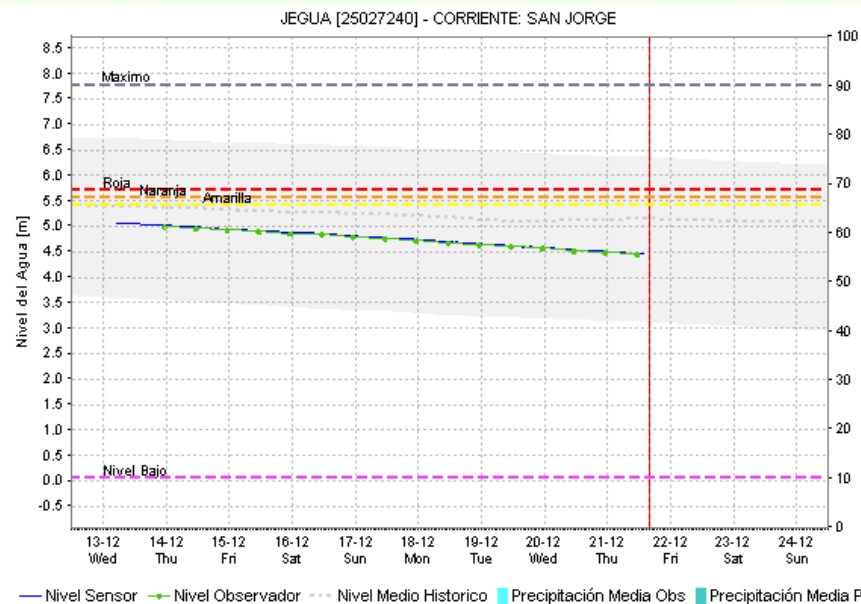
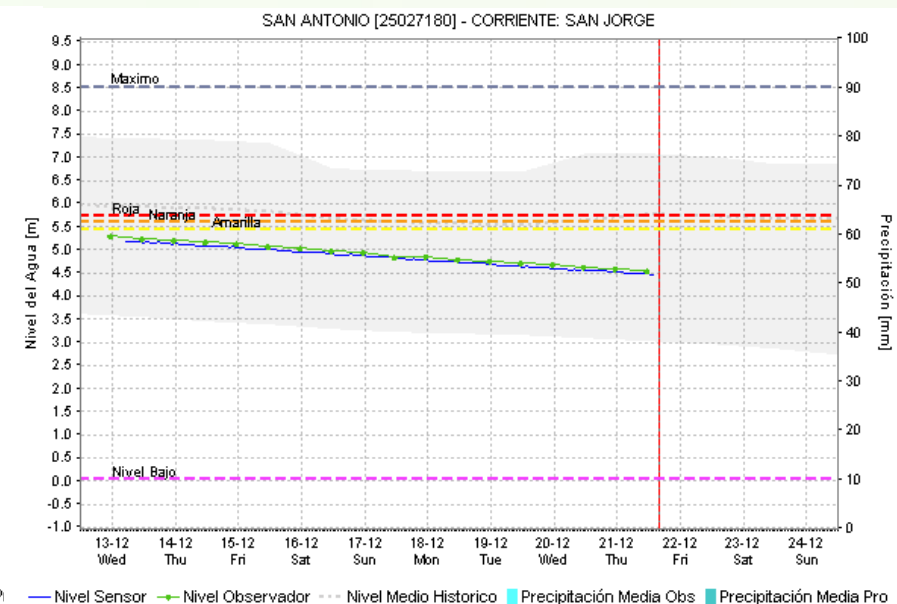
## 2.2.2 SUBZONA HIDROGRÁFICA DEL RÍO SAN JORGE CUENCA BAJA

| Subzona hidrográfica | Alerta | Descripción |
|---|---|---|
| Cuenca baja del río San Jorge | Sin alerta | Descenso de niveles en todo el sistema de caños y ciénagas, condición que se mantendrá los próximos días. |
| | | Se mantiene activa la alerta roja puntual por las inundaciones que se reportan en Gavaldá y Nueva Esperanza en Guaranda, Sucre. |

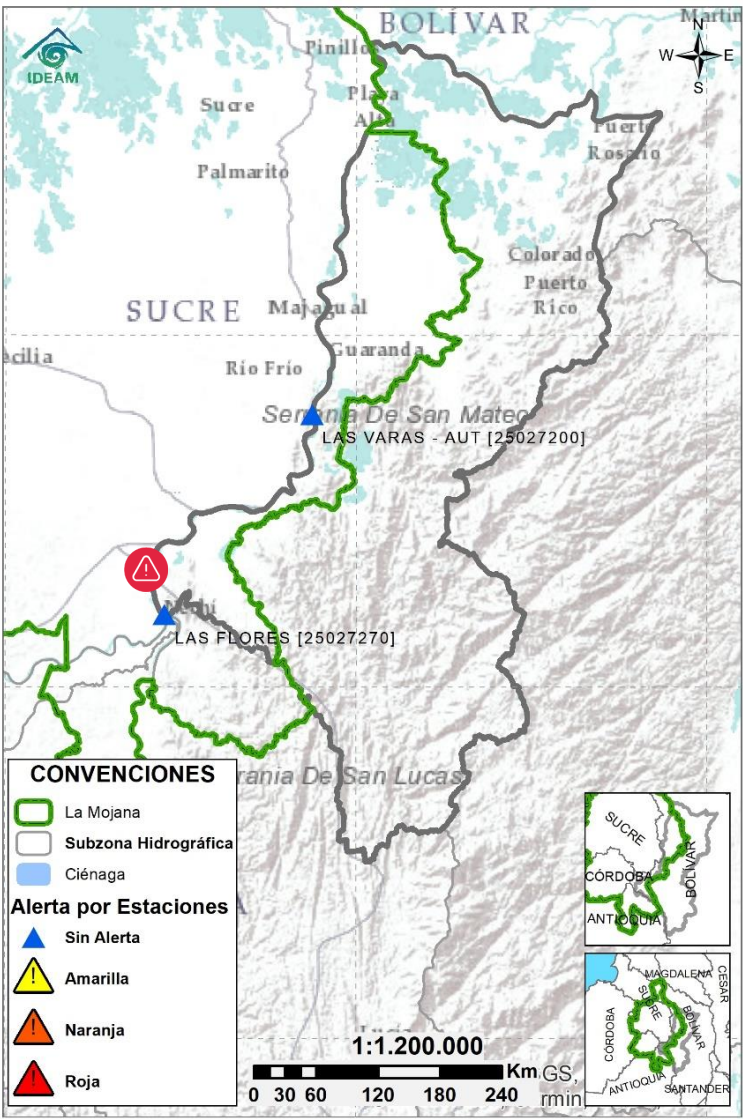
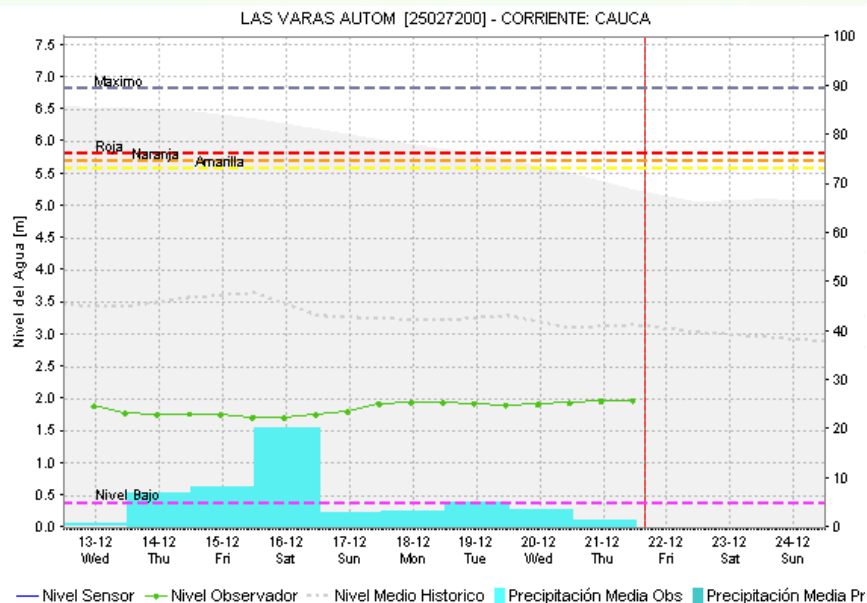
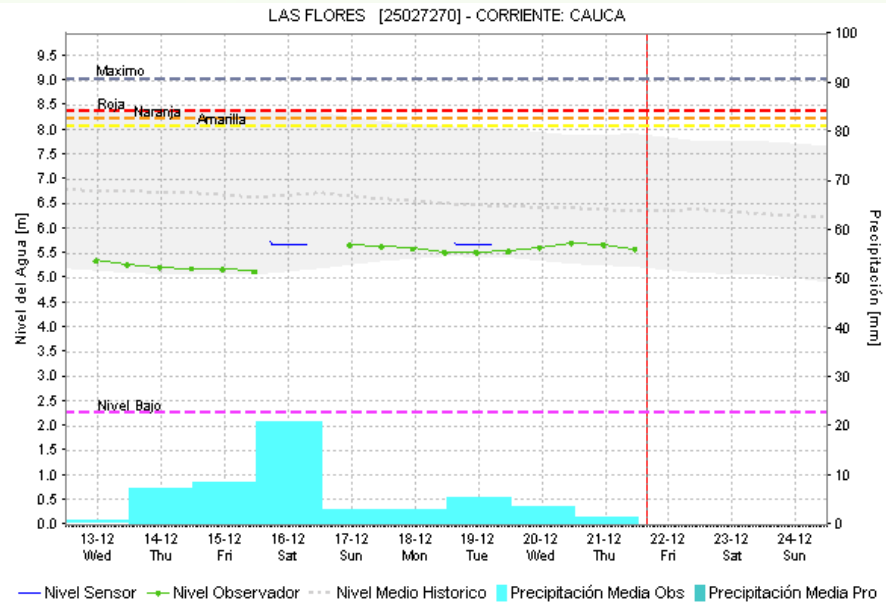
### 2.2.3 DIRECTOS AL BAJO CAUCA - CIÉNAGA LA RAYA ENTRE EL RÍO NECHÍ Y EL BRAZO DE LOBA

| Subzona hidrográfica | Alerta | Descripción |
|---|---|---|
| Directos al bajo Cauca- Ciénaga La Raya entre el río Nechí y Brazo de Loba | Sin alerta | Niveles estables del río Cauca entre Nechí y Pinillos, tendencia que persistirá durante el día. |
| | | Alerta en el sector Caregato (San Jacinto del Cauca, Bolívar), por persistencia del ingreso del río Cauca hacia el Bajo San Jorge.<br><b>Nota:</b> rompimiento del dique marginal del río Cauca en el sector Caregato, generando ingreso de agua hacia el Bajo San Jorge (27/08/2021). Emergencia activa hasta la fecha. |

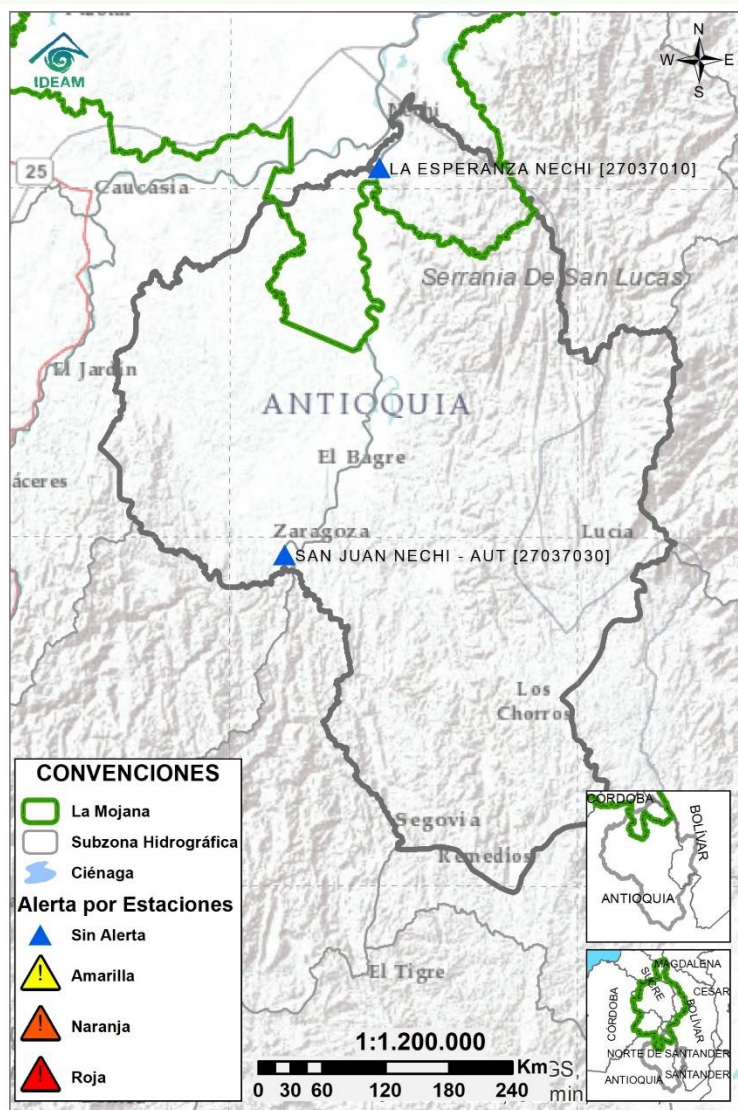
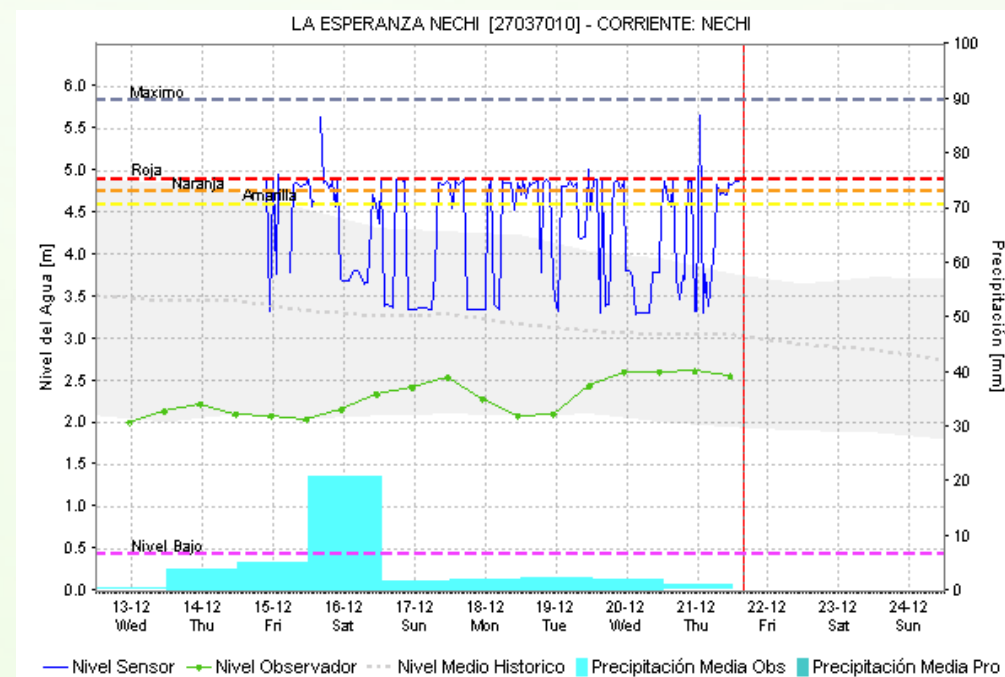
## 2.2.4 SUBZONA HIDROGRÁFICA DEL RÍO NECHÍ CUENCA BAJA

| Subzona hidrográfica | Alerta | Descripción |
|---|---|---|
| Cuenca baja del río Nechí | <b>Sin alerta</b> | Estabilidad en los niveles del río Nechí a la altura de El Bagre, comportamiento que se prevé se mantendrá a lo largo del día |

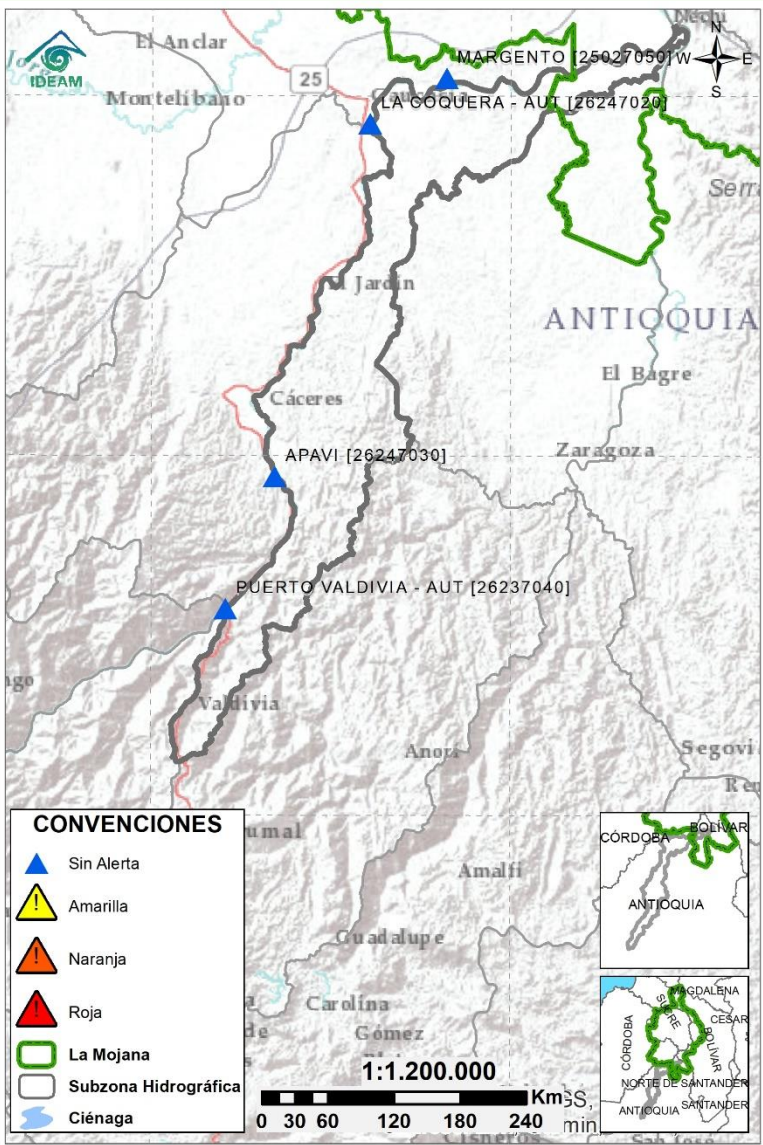
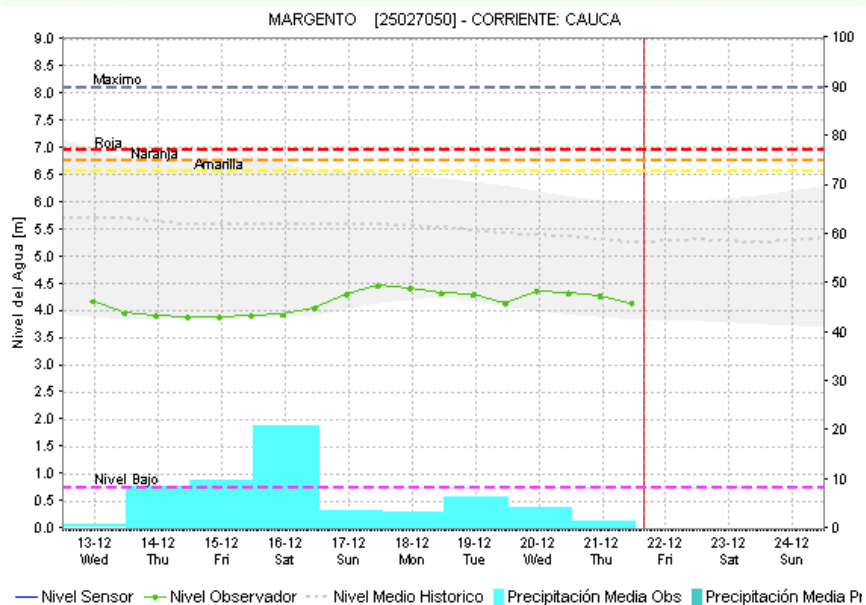
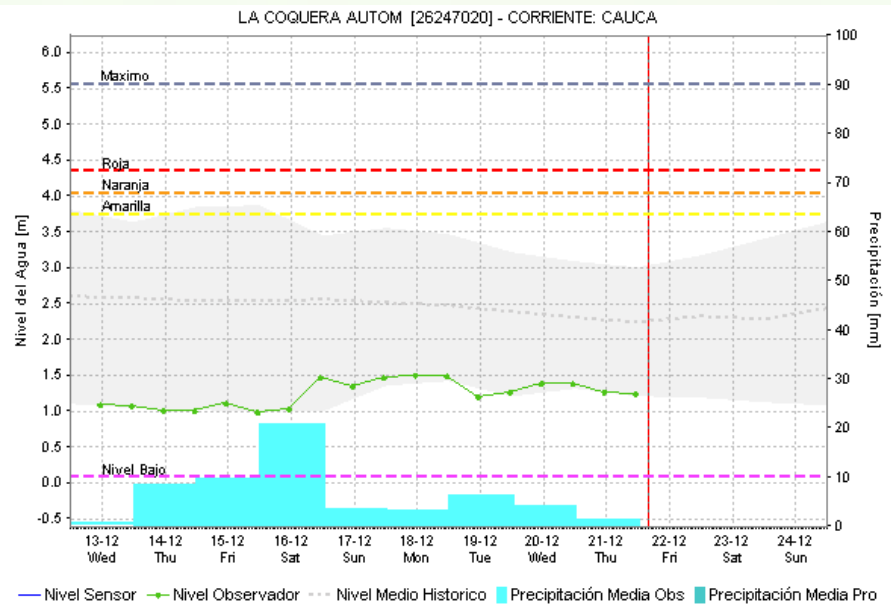
## 2.2.5 DIRECTOS AL CAUCA ENTRE PTO. VALDIVIA Y RÍO NECHÍ

| Subzona hidrográfica | Alerta | Descripción |
|---|---|---|
| Directos al Cauca entre Puerto Valdivia y río Nechí | Sin alerta | Nivel estable del río Cauca entre Puerto Valdivia y Nechí, condición que continuará durante el día. |

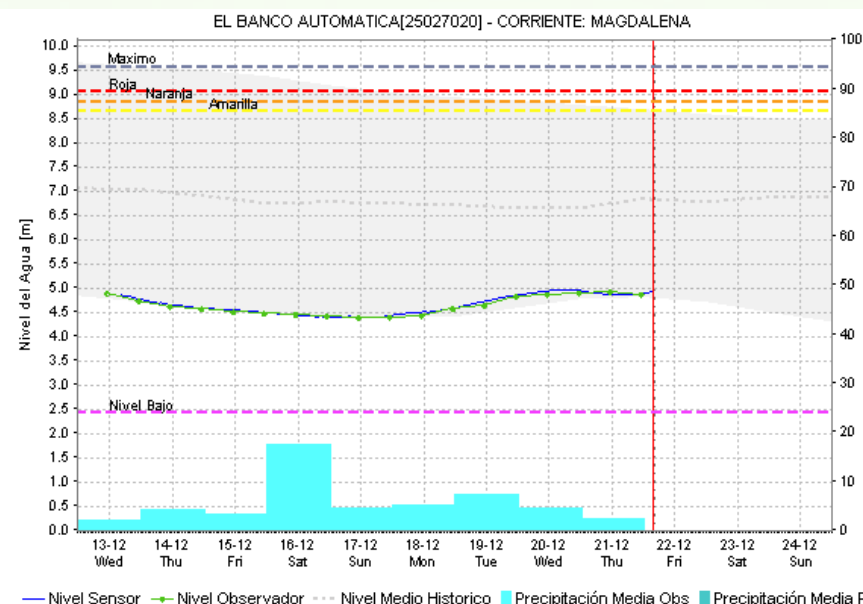
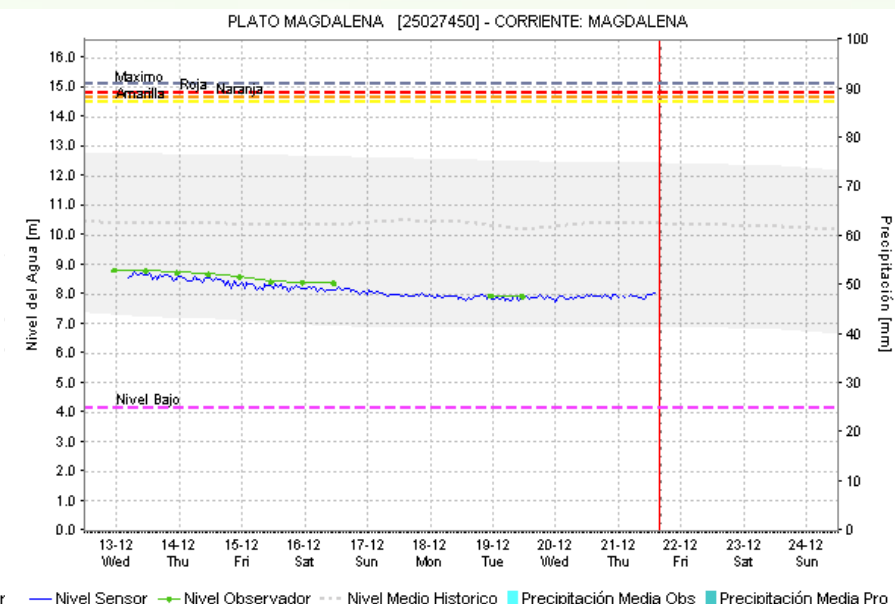
## 2.2.6 DIRECTOS AL BAJO MAGDALENA ENTRE EL BANCO Y EL PLATO

| Subzona hidrográfica | Alerta | Descripción |
|---|---|---|
| Directos Bajo Magdalena entre el Banco y el Plato | Sin alerta | Ascenso de nivel en el río Magdalena a la altura de El Banco, se prevé una ligera estabilización los próximos días en los brazos de Mompós (Mompós, San Zenón, Talaigua Nuevo, Santa Ana y Santa Bárbara de Pinto) y Loba (municipios de Barranco de Loba, Pinillos, Magangué y Cicuco). |
