# BOLETÍN HIDROMETEOROLÓGICO DE LA MOJANA

San Marcos, Sucre 26 de diciembre de 2023  
Hora de la actualización: 12:00 HLC

BOLETÍN No: 965

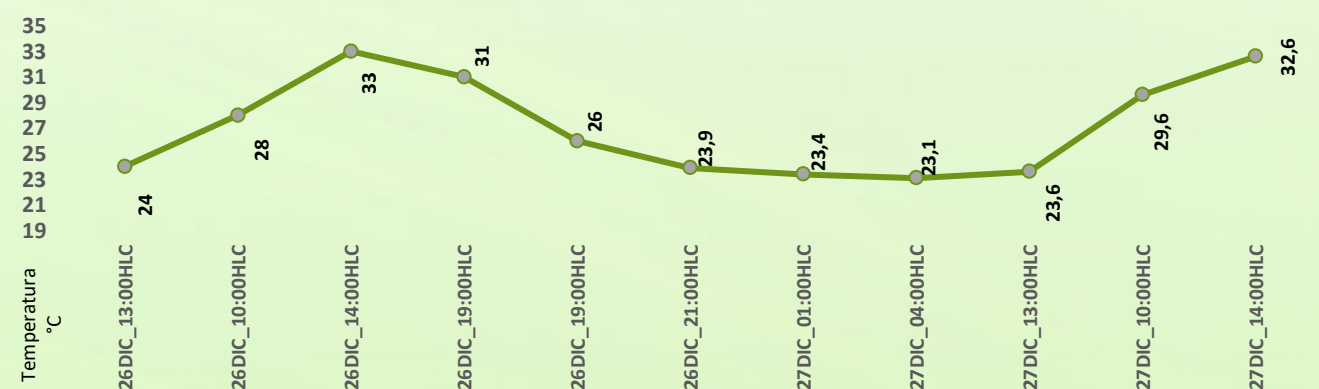
Pronóstico de temperaturas medias para los próximos 02 días

**Temperatura:** las temperaturas máximas oscilarán entre los 32°C y 34°C y las mínimas entre los 23°C y 25°C. Las sensaciones térmicas máximas estimadas oscilarán entre los 34°C y 40°C.
