# BOLETÍN HIDROMETEOROLÓGICO DE LA MOJANA

San Marcos, Sucre 27 de diciembre de 2023  
Hora de la actualización: 12:00 HLC

BOLETÍN No: 966

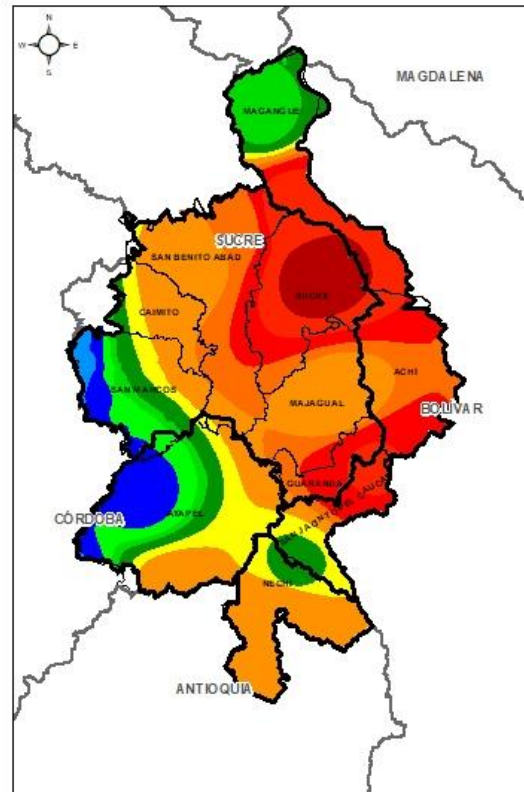
Precipitación acumulada  
26/12/2023 (07:00) – 27/12/2023 (07:00).  
Fuente: IDEAM

**Precipitación:** prevaleció la condición seca en las jornadas diurnas, luego, en la madrugada, se dieron lluvias en amplios sectores del territorio mojanero, algunas acompañadas de descargas eléctricas.

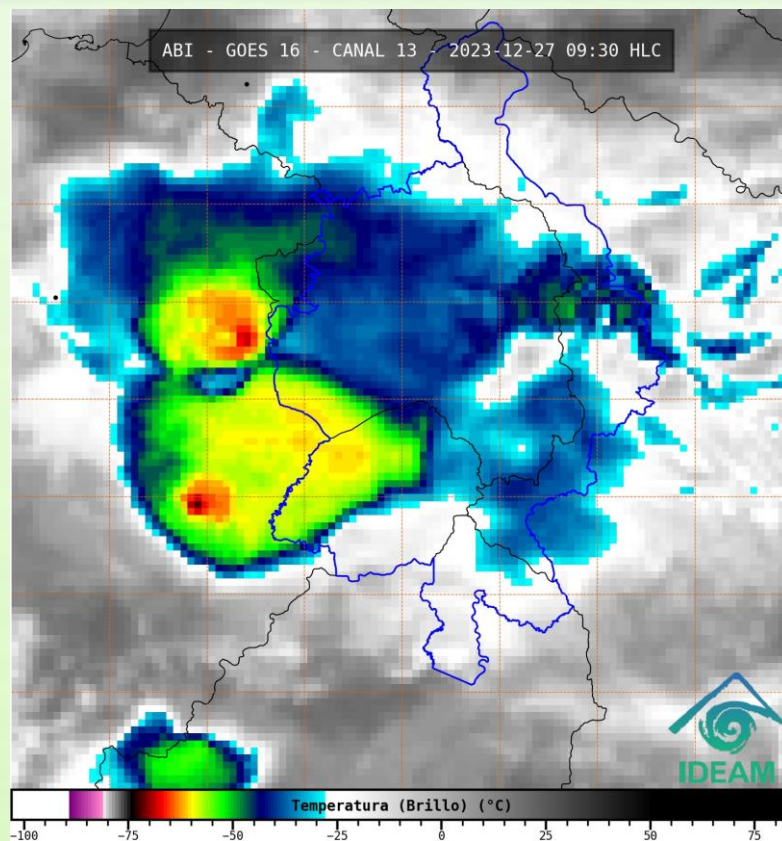
Imagen de satélite IR 09:30 HLC  
Fuente: IDEAM

En las últimas horas se ha observado cielo parcialmente nublado, con algunas lluvias débiles dispersas .

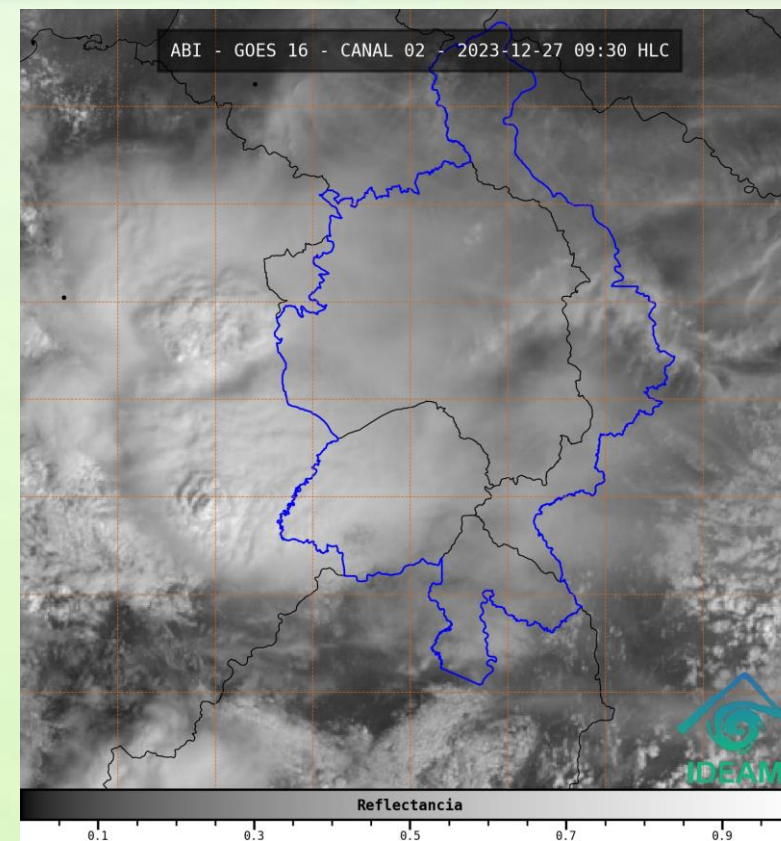
Imagen del satélite VISIBLE 09:30 HLC  
Fuente: IDEAM

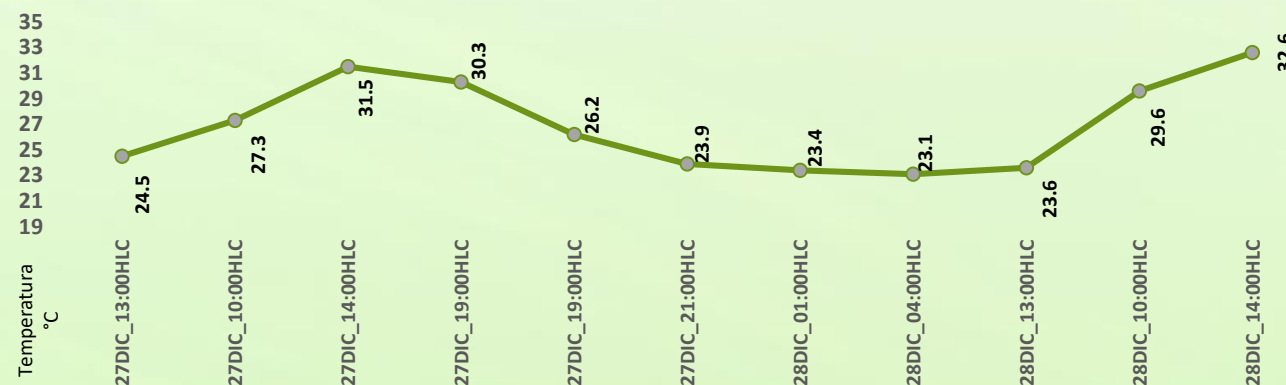
Pronóstico de temperaturas medias para los próximos 02 días

**Temperatura:** las temperaturas máximas oscilarán entre los 31°C y 33°C y las mínimas entre los 23°C y 25°C. Las sensaciones térmicas máximas estimadas oscilarán entre los 31°C y 35°C.

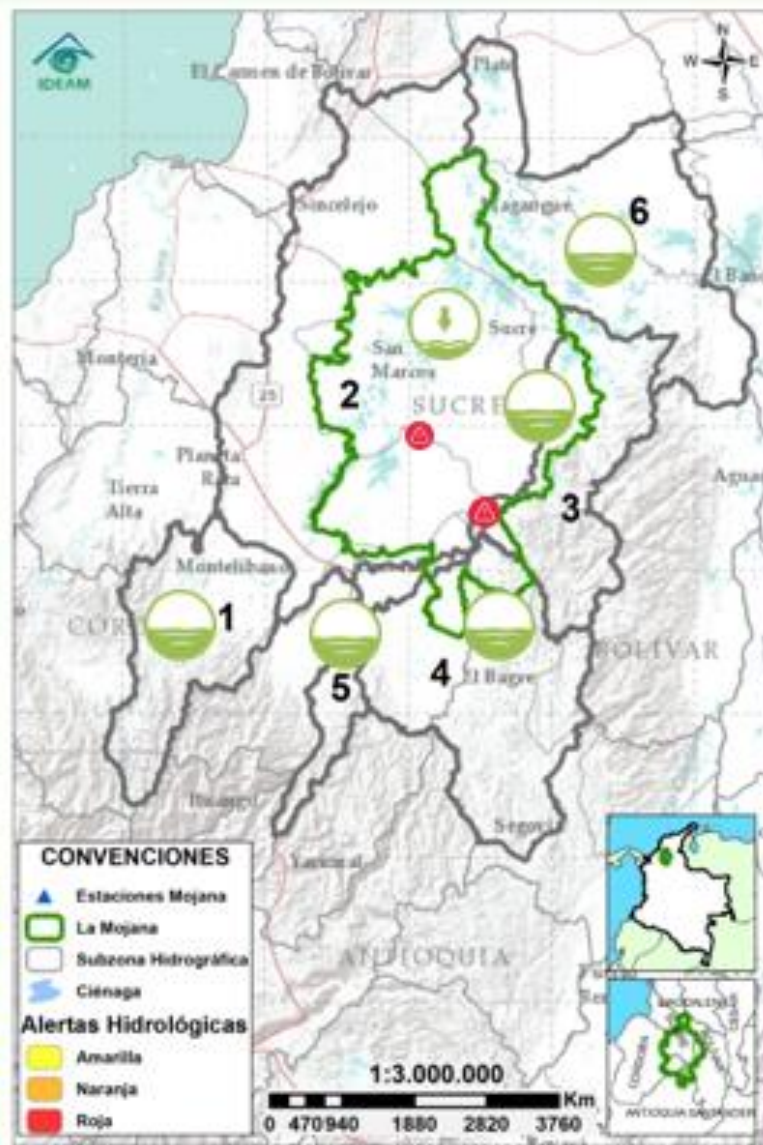
Condiciones hidrológicas antecedentes para el 25/12/2023

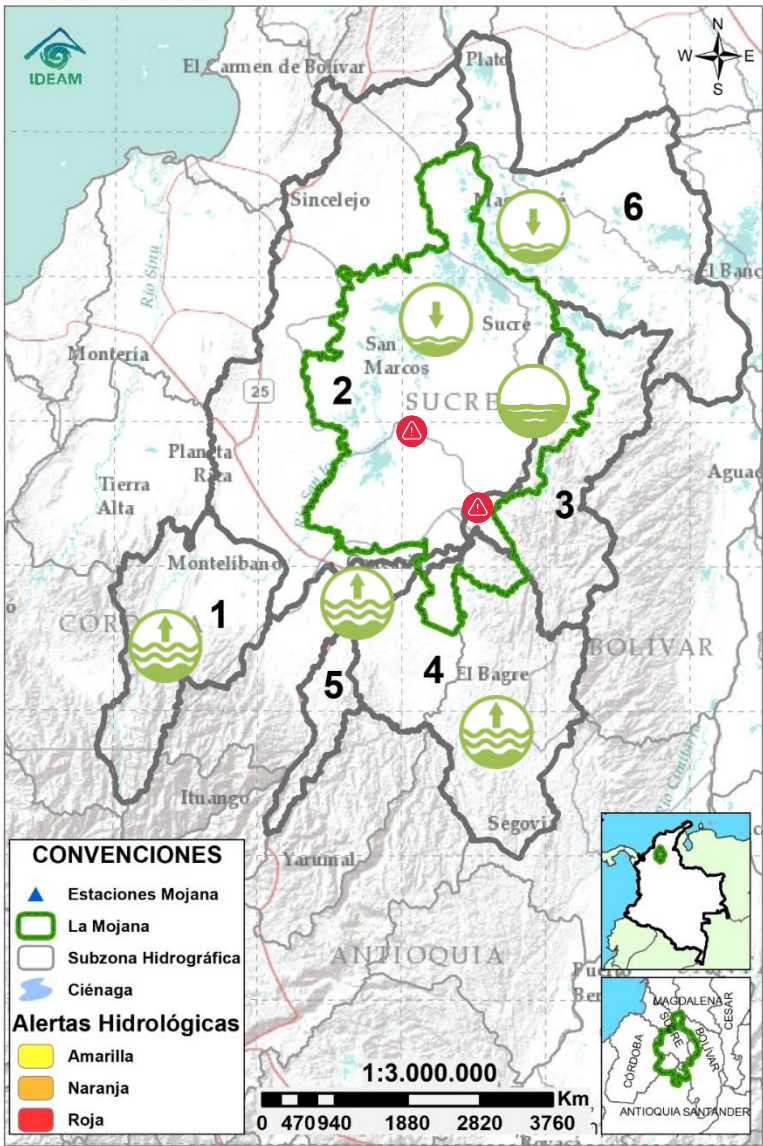
**Descripción condiciones hidrológicas:** se mantienen en condiciones normales toda La Mojana y sus cuencas aportantes con registro de algunos ascensos en el río San Jorge a la altura de Marralú, el caño San Matías a la altura de Berlín, el río Cauca entre Pto Valdivia y Nechí, el río Nechí y el río Magdalena a la altura de El Banco., por último se mantiene la alerta roja puntual en el rompedero Caregato y en sectores de Nueva Esperanza y Gavaldá.

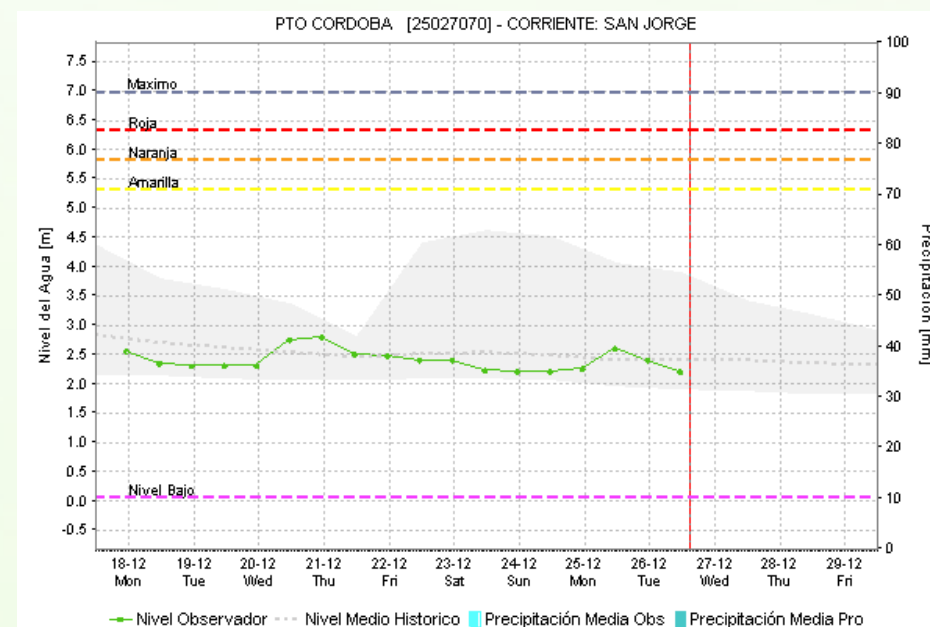
## 2.2.1 SUBZONA HIDROGRÁFICA DEL RÍO SAN JORGE CUENCA ALTA

| Subzona hidrográfica | Alerta | Descripción |
|---|---|---|
| Cuenca alta del río San Jorge | <b>Sin alerta</b> | Se prevé se estén presentando ligeros ascensos en la parte alta del río San Jorge, debido a las lluvias presentadas en la madrugada, condición que se verá reflejada aguas abajo entre Montelibano y La Apartada los próximos días. |

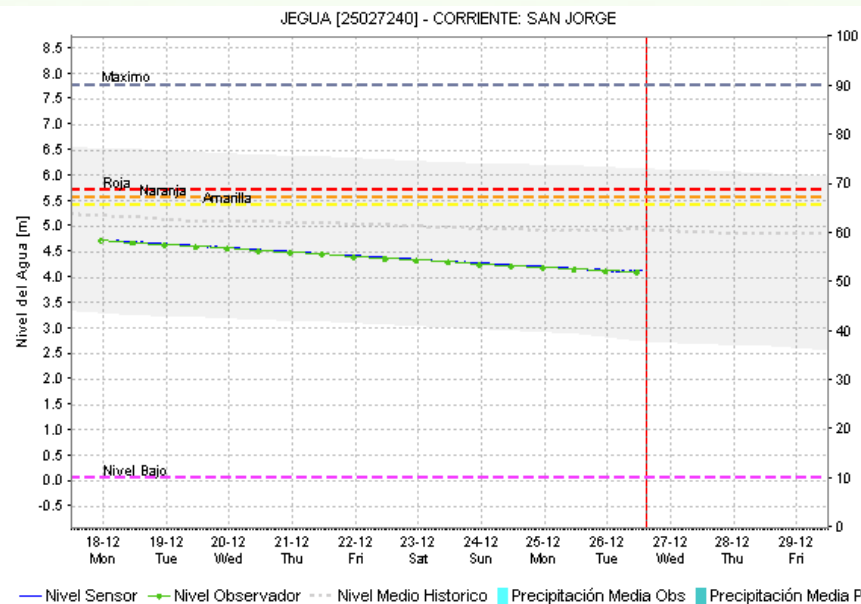
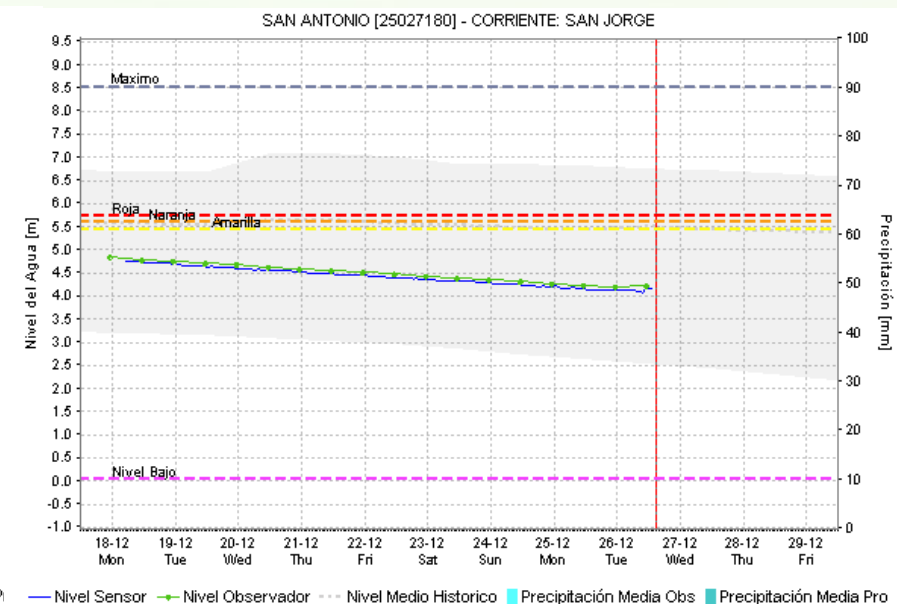
## 2.2.2 SUBZONA HIDROGRÁFICA DEL RÍO SAN JORGE CUENCA BAJA

| Subzona hidrográfica | Alerta | Descripción |
|---|---|---|
| Cuenca baja del río San Jorge | Sin alerta | Predominio de descenso de niveles en el sistema de caños y ciénagas, sin embargo se registran algunos ascensos en el caño San Matías en Berlín y el río San Jorge en Marralú. |
| | | Se mantiene activa la alerta roja puntual por las inundaciones que se reportan en Gavaldá y Nueva Esperanza en Guaranda, Sucre. |

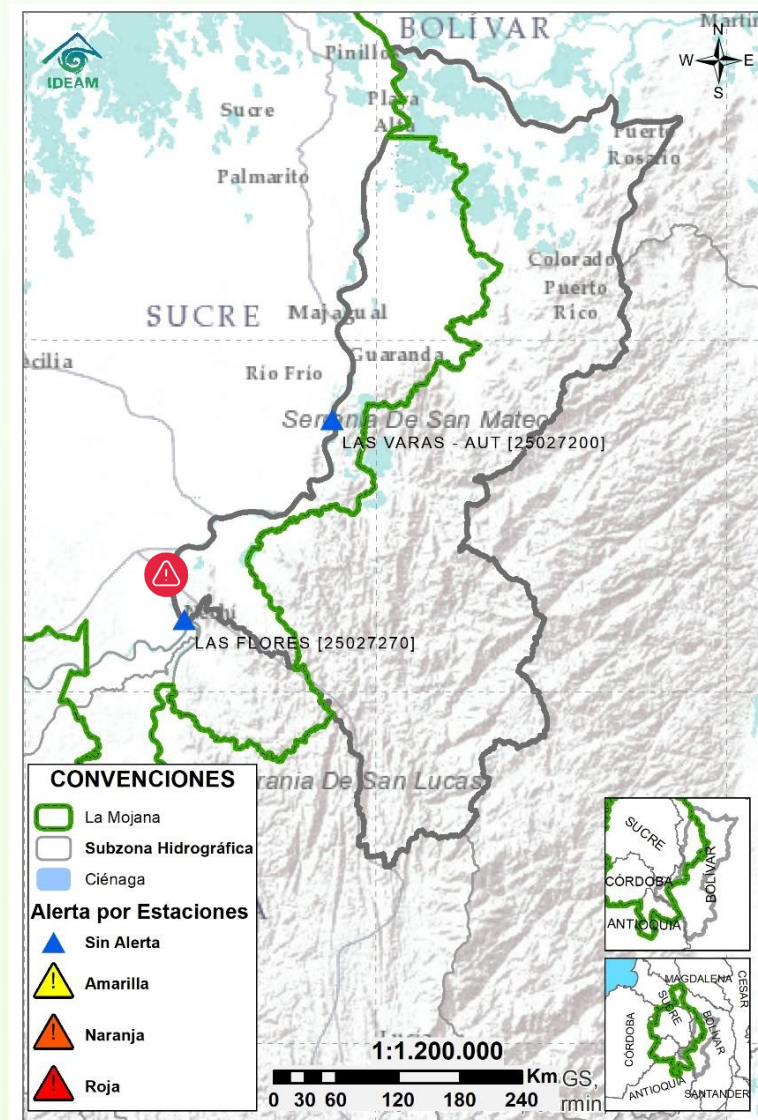
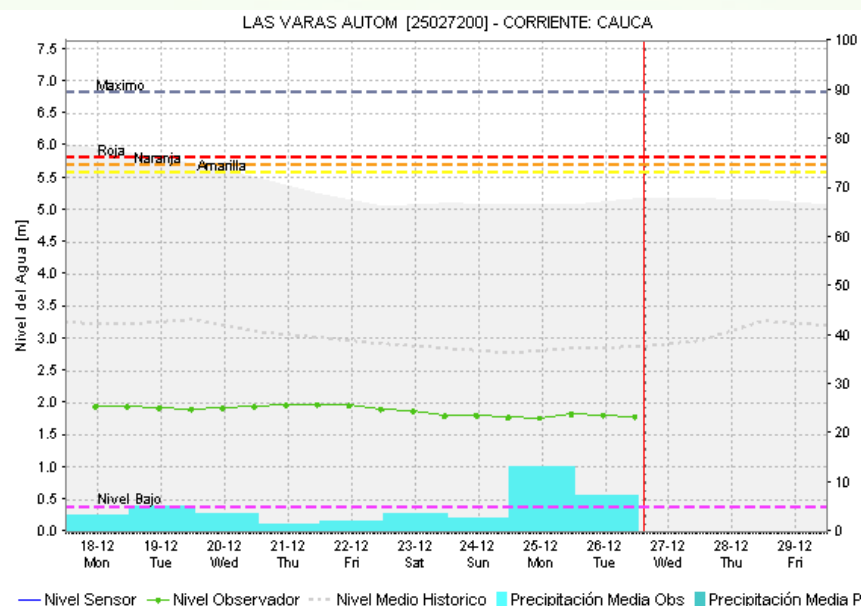
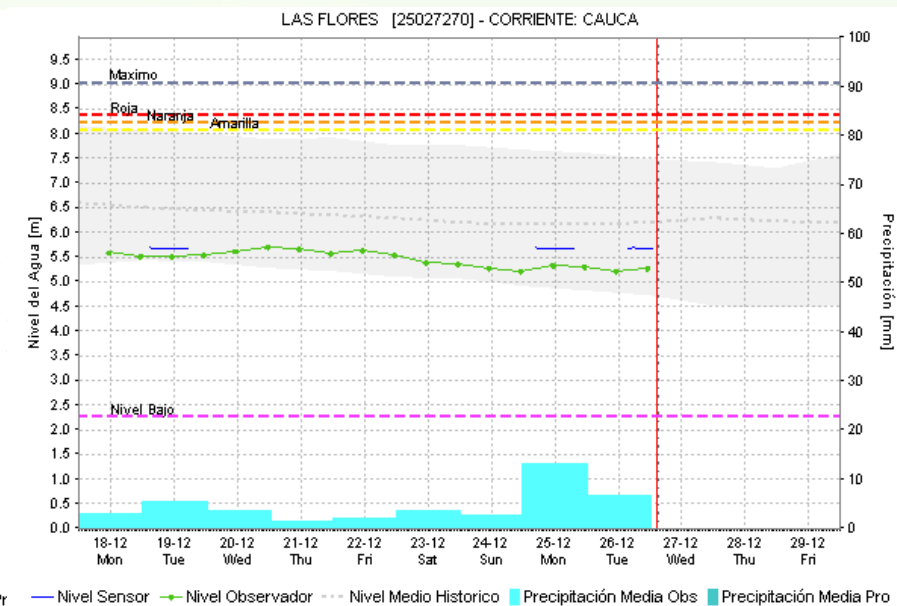
## 2.2.3 DIRECTOS AL BAJO CAUCA - CIÉNAGA LA RAYA ENTRE EL RÍO NECHÍ Y EL BRAZO DE LOBA

| Subzona hidrográfica | Alerta | Descripción |
|---|---|---|
| Directos al bajo Cauca- Ciénaga La Raya entre el río Nechí y Brazo de Loba | Sin alerta | Niveles estables del río Cauca entre Nechí y Pinillos, se prevén ligeros ascensos los próximos días. |
| | | Alerta en el sector Caregato (San Jacinto del Cauca, Bolívar), por persistencia del ingreso del río Cauca hacia el Bajo San Jorge.<br><b>Nota:</b> rompimiento del dique marginal del río Cauca en el sector Caregato, generando ingreso de agua hacia el Bajo San Jorge (27/08/2021). Emergencia activa hasta la fecha. |

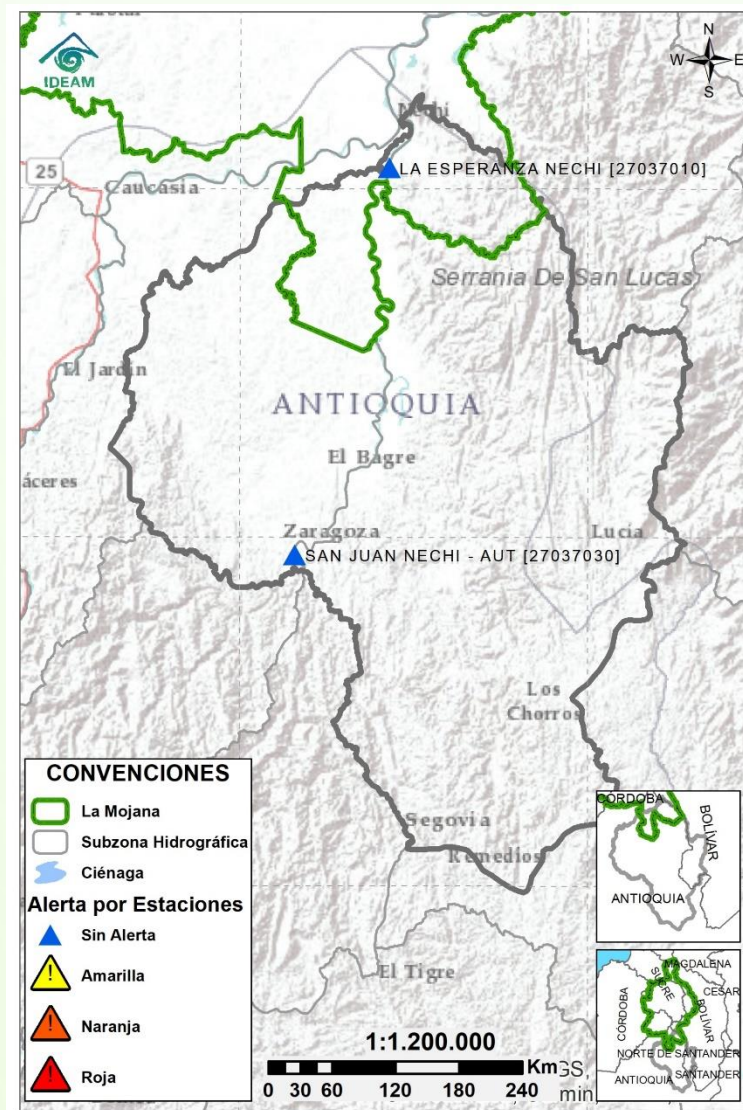
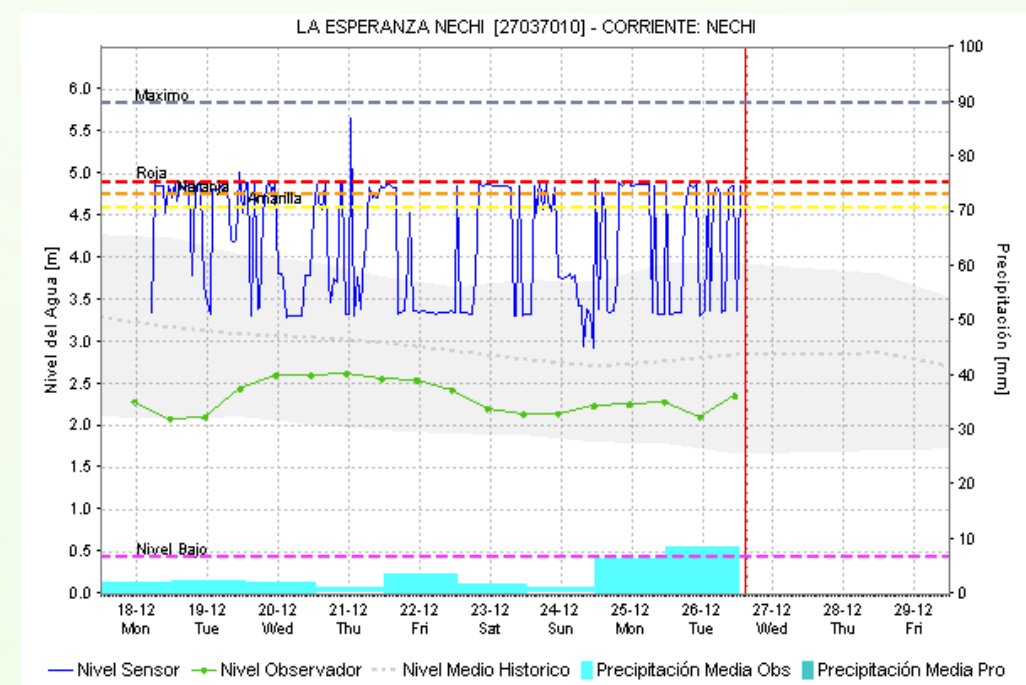
## 2.2.4 SUBZONA HIDROGRÁFICA DEL RÍO NECHÍ CUENCA BAJA

| Subzona hidrográfica | Alerta | Descripción |
|---|---|---|
| Cuenca baja del río Nechí | Sin alerta | Ascenso de niveles del río Cauca entre Puerto Valdivia y Nechí, los cuales se estabilizaran en el transcurso del día. |

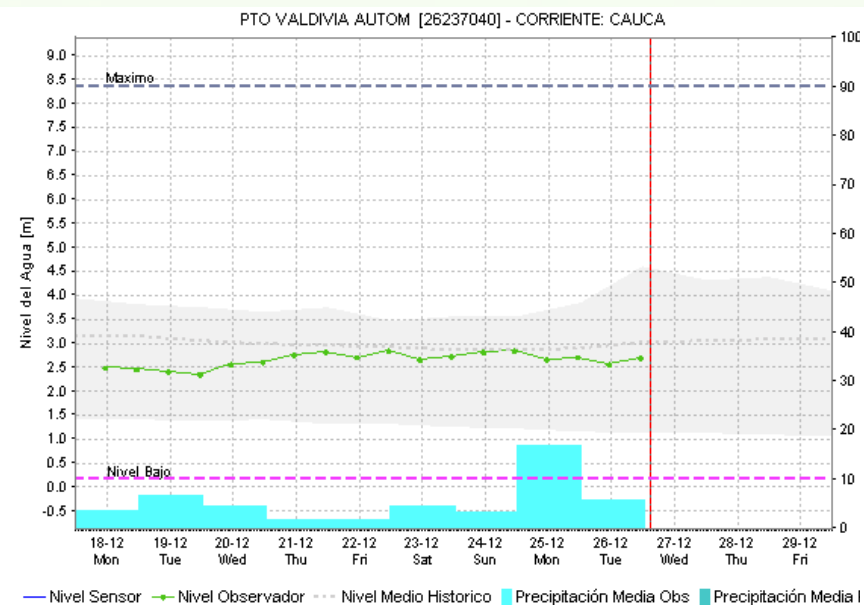
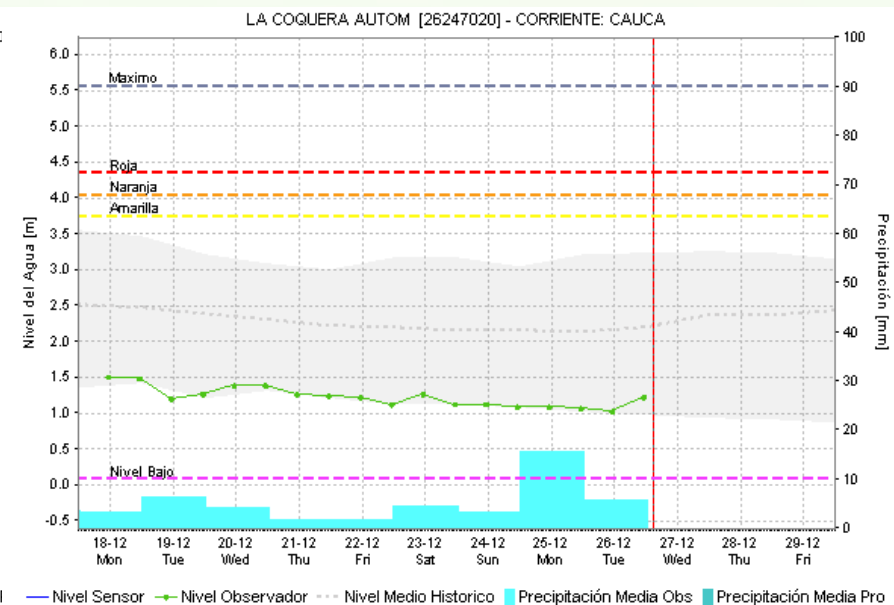
| Subzona hidrográfica | Alerta | Descripción |
|---|---|---|
| Directos al Cauca entre Puerto Valdivia y río Nechí | <b>Sin alerta</b> | Nivel estable del río Cauca entre Puerto Valdivia y Nechí, condición que continuará durante el día. |

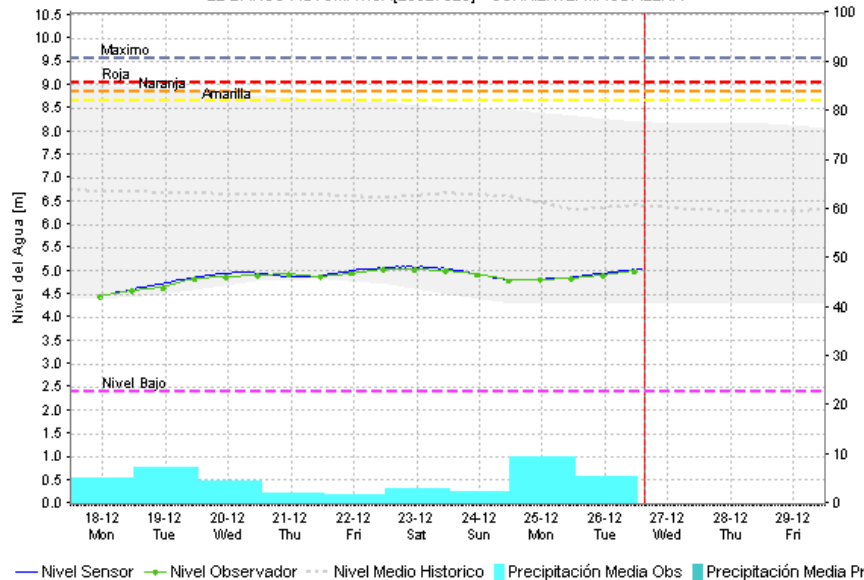
EL BANCO AUTOMÁTICA[25027020] - CORRIENTE: MAGDALENA

| Subzona hidrográfica | Alerta | Descripción |
|---|---|---|
| Directos Bajo Magdalena entre el Banco y el Plato | Sin alerta | Predominio de descensos de nivel en el Bajo Magdalena, sin embargo se registra un aumento a la altura de El Banco, condición que se verá reflejada aguas abajo en el transcurso del día incluyendo los los brazos de Mompós (Mompós, San Zenón, Talaigua Nuevo, Santa Ana y Santa Bárbara de Pinto) y Loba (municipios de Barranco de Loba, Pinillos, Magangué y Cicuco). |
