# BOLETÍN HIDROMETEOROLÓGICO DE LA MOJANA

San Marcos, Sucre 28 de diciembre de 2023  
Hora de la actualización: 12:00 HLC

BOLETÍN No: 967

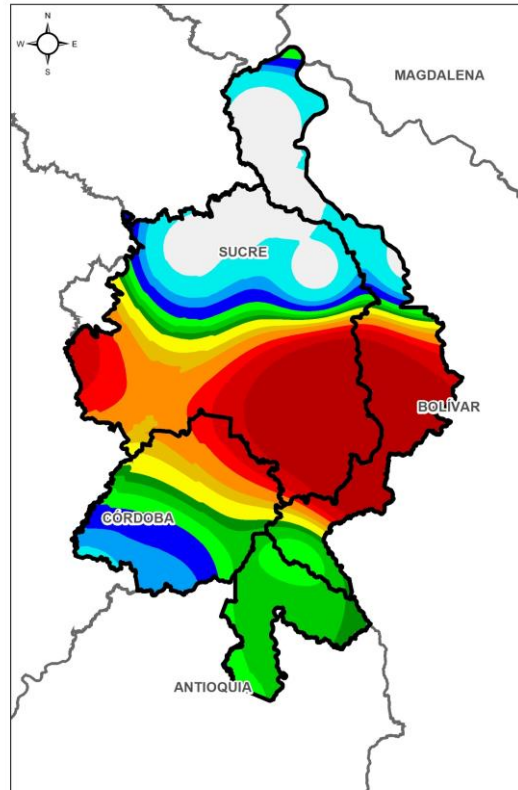
Precipitación acumulada  
27/12/2023 (07:00) – 28/12/2023 (07:00).  
Fuente: IDEAM

**Precipitación:** aunque tuvimos algunas lluvias por sectores en horas de la mañana, en la tarde y noche predominaron condiciones secas, a excepción de lluvias leves sobre los municipios de San Jacinto del Cauca y Magangué en horas de la madrugada.

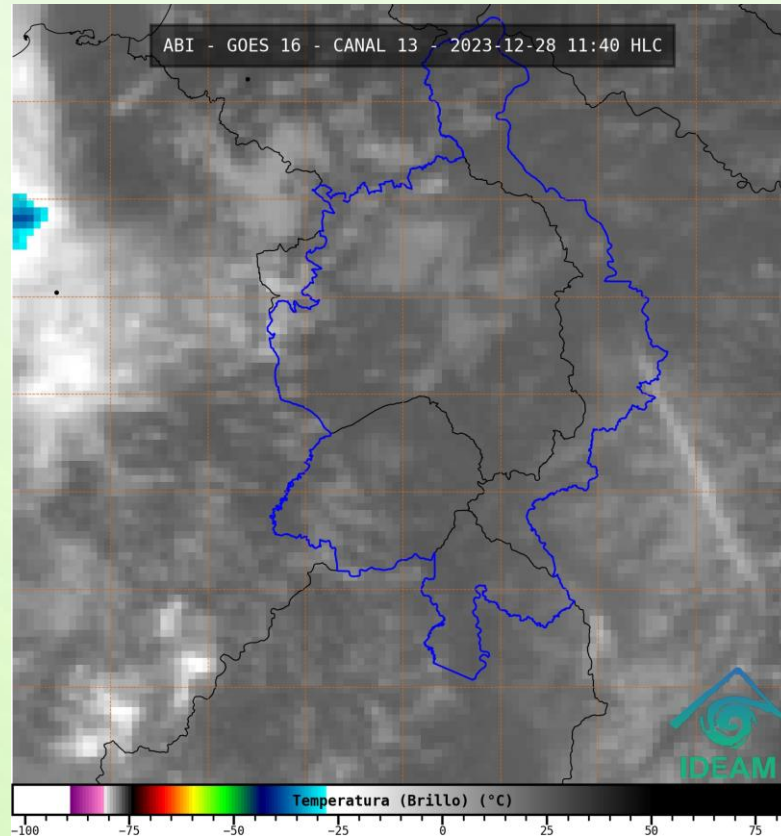
Imagen de satélite IR 11:40 HLC  
Fuente: IDEAM

En las últimas horas se ha observado cielo parcialmente nublado.

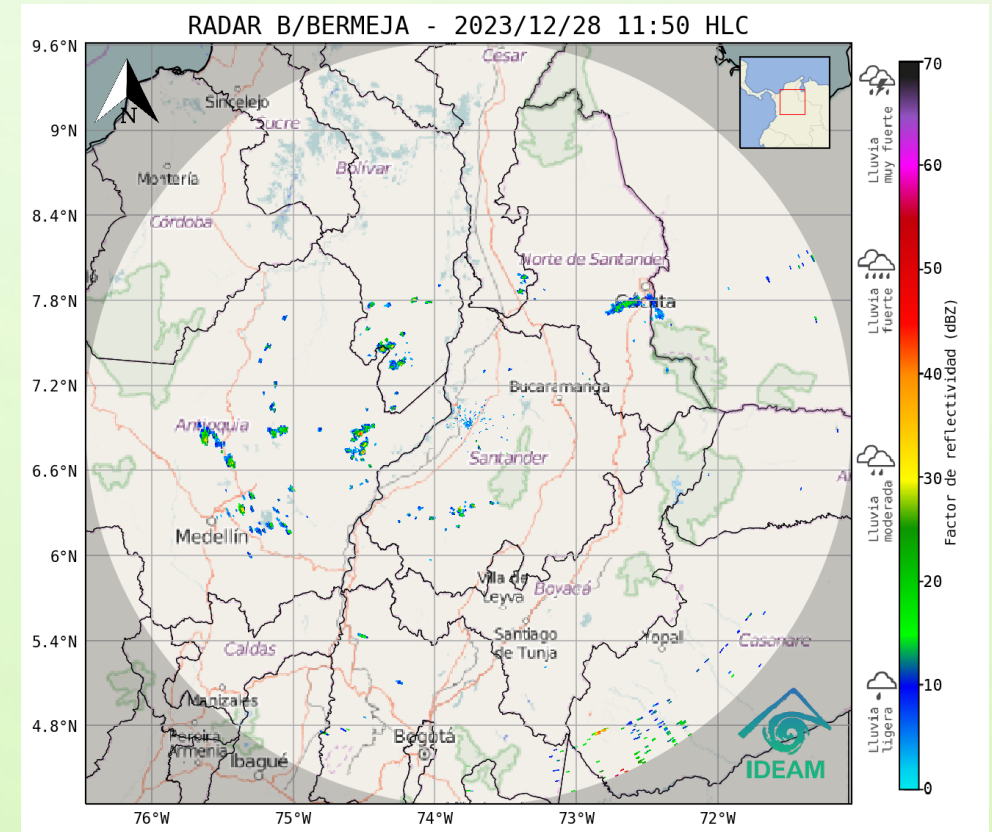
Imagen del radar 11:50 HLC  
Fuente: IDEAM

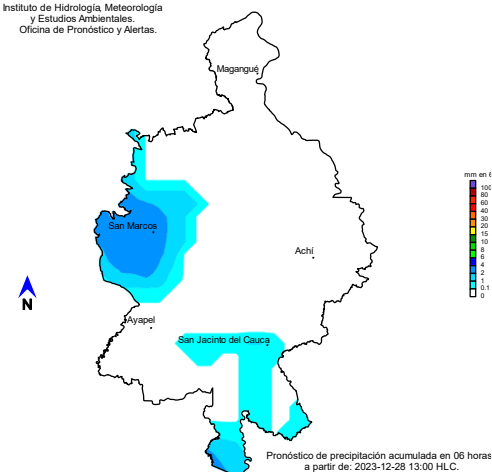
TARDE DEL 28 DE DICIEMBRE

Pronóstico de precipitación acumulada en 06 horas  
a partir de: 2023-12-28 13:00 HLC.

**Precipitación:** se prevén condiciones secas en horas de la tarde y noche, sin embargo, no se descarta la probabilidad de llluvias dispersas al sur de la región sobre os municipios de Nechí, Ayapel y San Jacinto del Cauca.

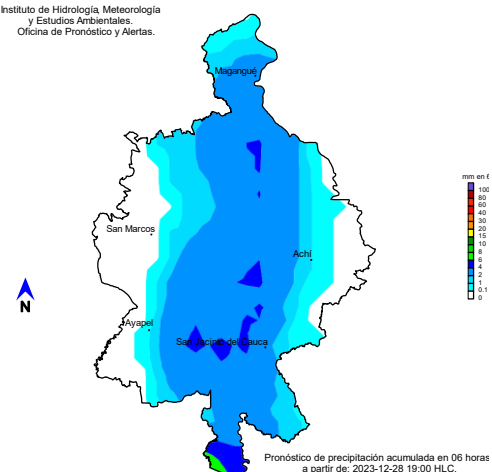
NOCHE DEL 28 DE DICIEMBRE

Pronóstico de precipitación acumulada en 06 horas  
a partir de: 2023-12-28 19:00 HLC.

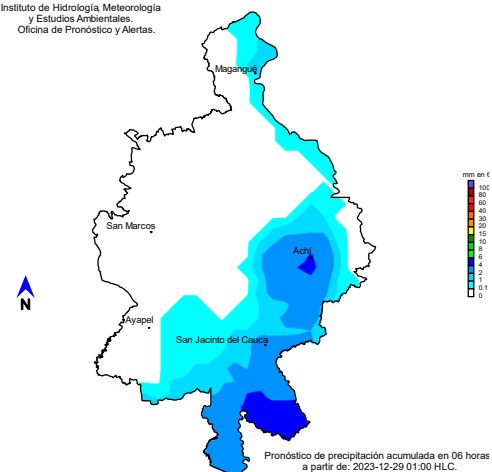
MADRUGADA DEL 29 DE DICIEMBRE

Pronóstico de precipitación acumulada en 06 horas  
a partir de: 2023-12-29 01:00 HLC.

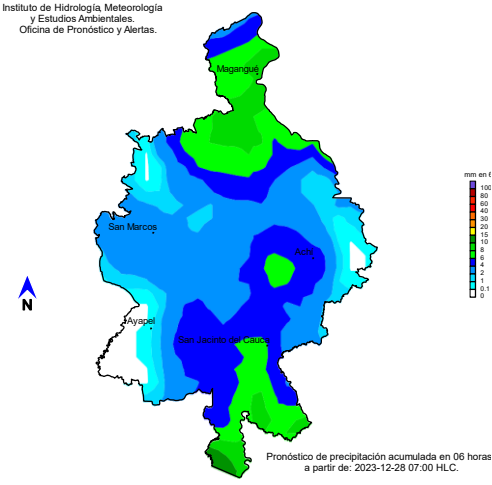
ACUMULADO DEL 28 AL 29 DE DICIEMBRE

Pronóstico de precipitación acumulada en 06 horas  
a partir de: 2023-12-28 07:00 HLC.

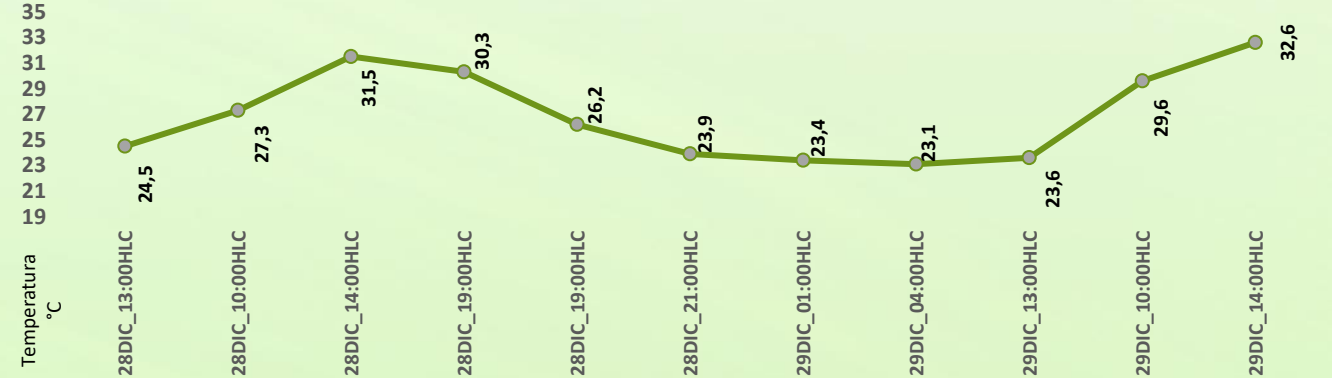
Pronóstico de temperaturas medias para los próximos 02 días

**Temperatura:** las temperaturas máximas oscilarán entre los 31°C y 33°C y las mínimas entre los 23°C y 25°C. Las sensaciones térmicas máximas estimadas oscilarán entre los 31°C y 35°C.

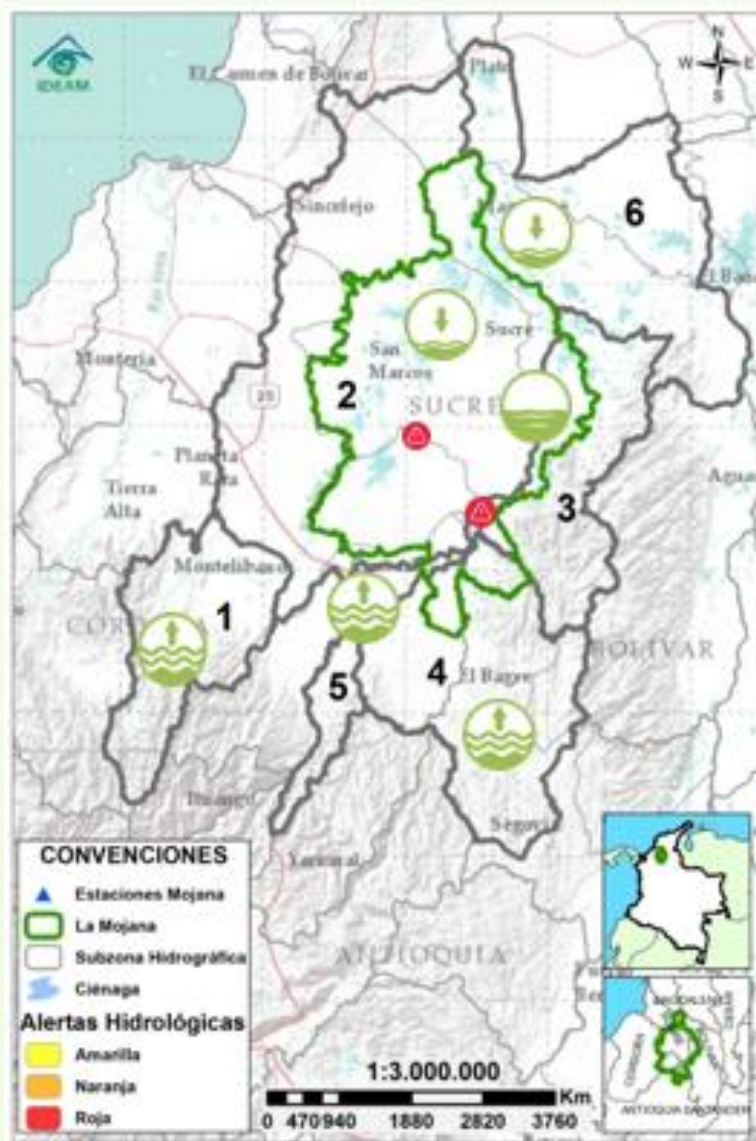
Condiciones hidrológicas antecedentes para el 27/12/2023

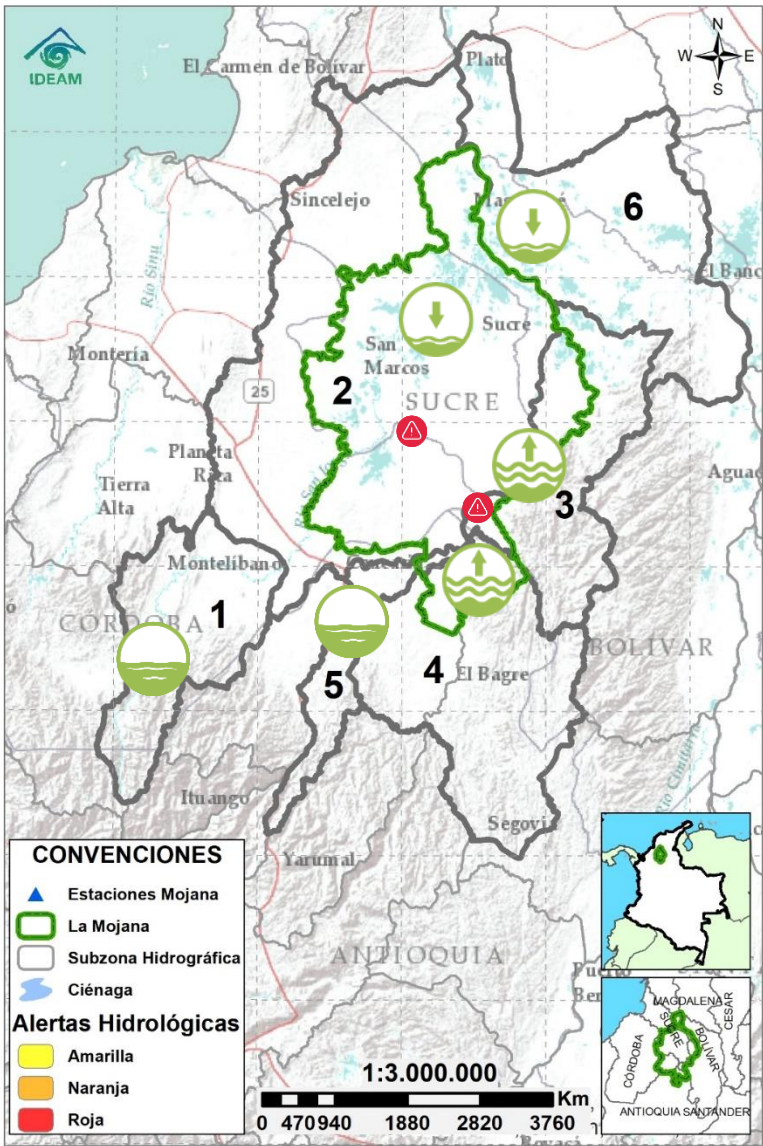
**Descripción condiciones hidrológicas:** se mantienen en condiciones normales toda La Mojana y sus cuencas aportantes con ligeras variaciones de nivel. Se mantiene la alerta roja puntual en el rompedero Caregato y en sectores de Nueva Esperanza y Gavaldá, ante la persistencia de ingreso de agua desde el río Cauca.

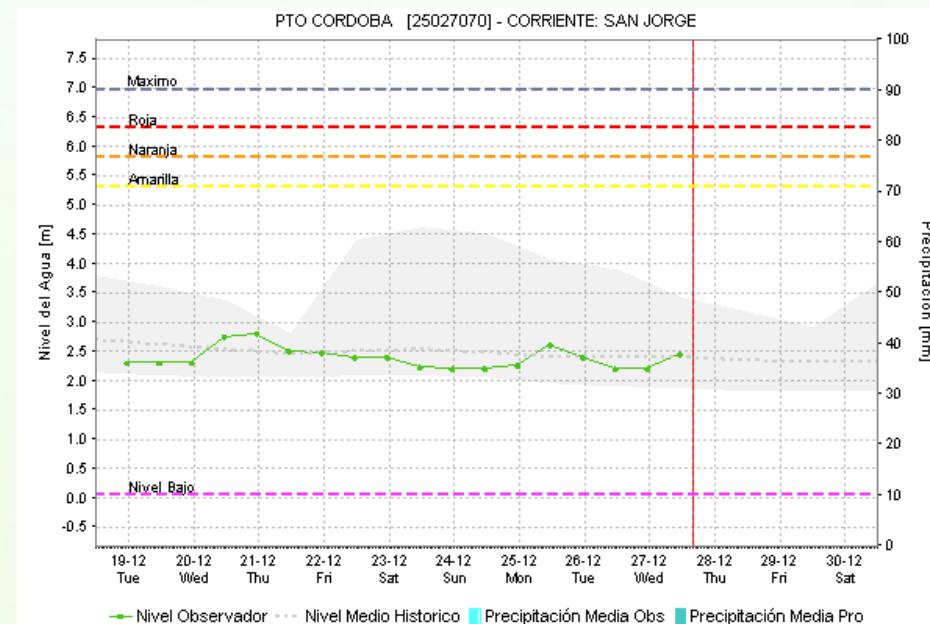
## 2.2.1 SUBZONA HIDROGRÁFICA DEL RÍO SAN JORGE CUENCA ALTA

| Subzona hidrográfica | Alerta | Descripción |
|---|---|---|
| Cuenca alta del río San Jorge | Sin alerta | Ligero ascenso en el río San Jorge a la altura de La apartada, sin embargo se prevé que en la parte alta los niveles se estén estabilizando. |

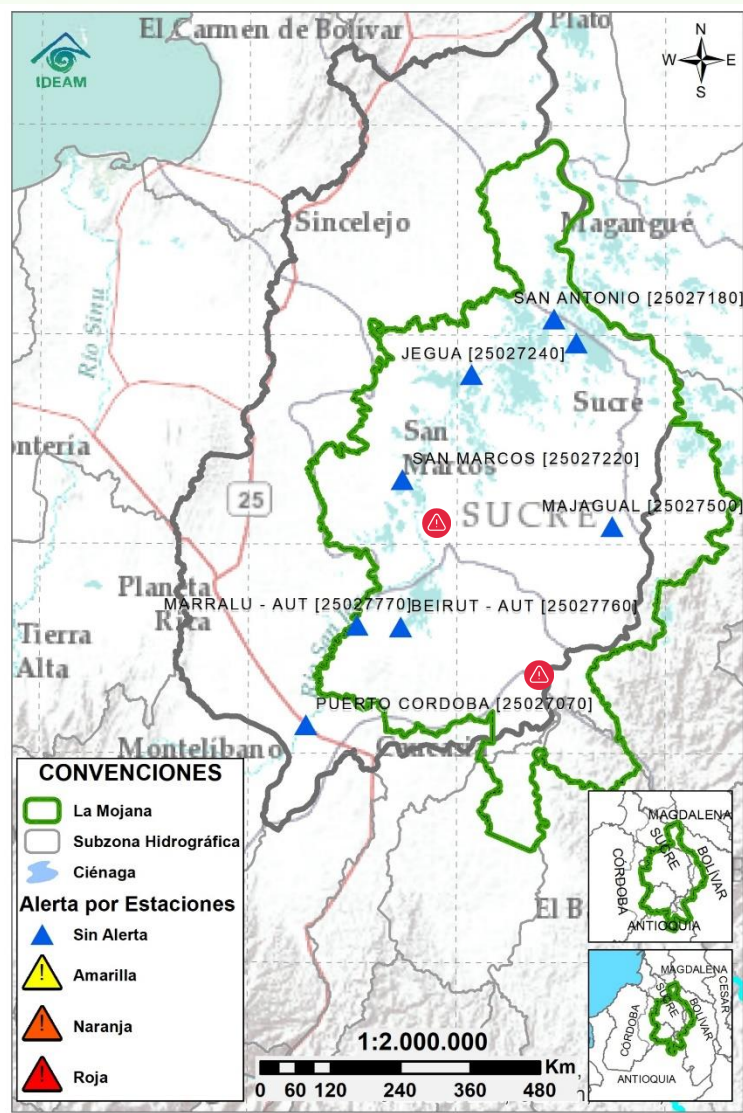
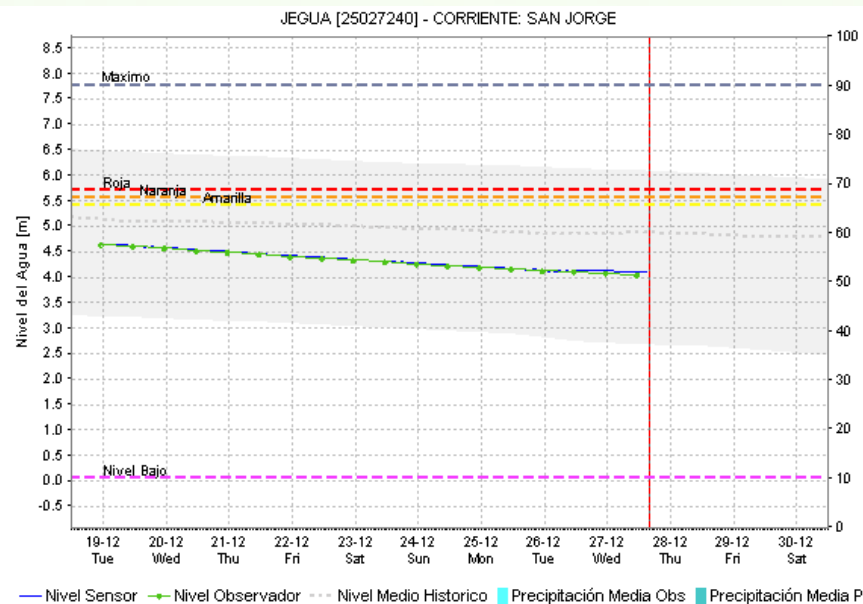
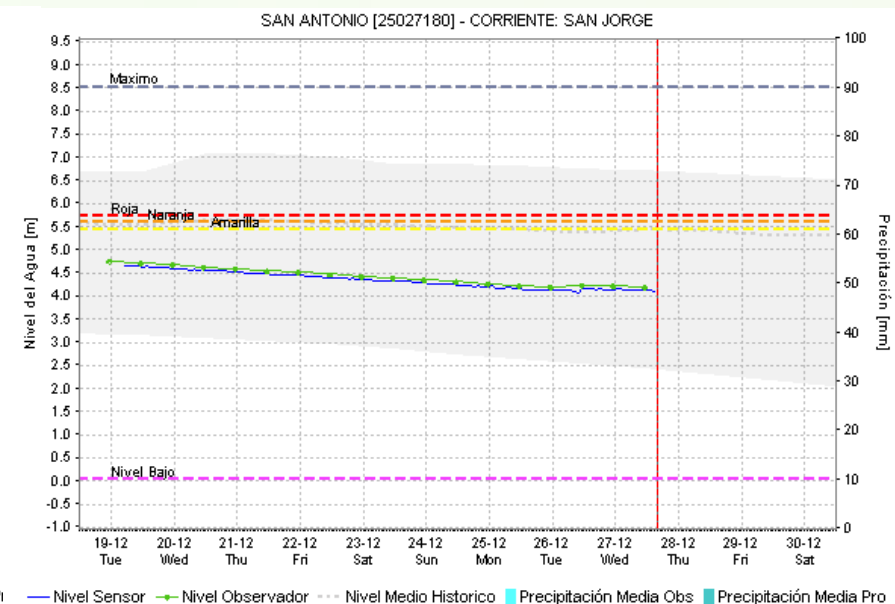
## 2.2.2 SUBZONA HIDROGRÁFICA DEL RÍO SAN JORGE CUENCA BAJA

| Subzona hidrográfica | Alerta | Descripción |
|---|---|---|
| Cuenca baja del río San Jorge | Sin alerta | Descenso de niveles en el sistema de caños y ciénagas, condición que se mantendrá durante los próximos días. |
| | | Se mantiene activa la alerta roja puntual por las inundaciones que se reportan en Gavaldá y Nueva Esperanza en Guaranda, Sucre. |

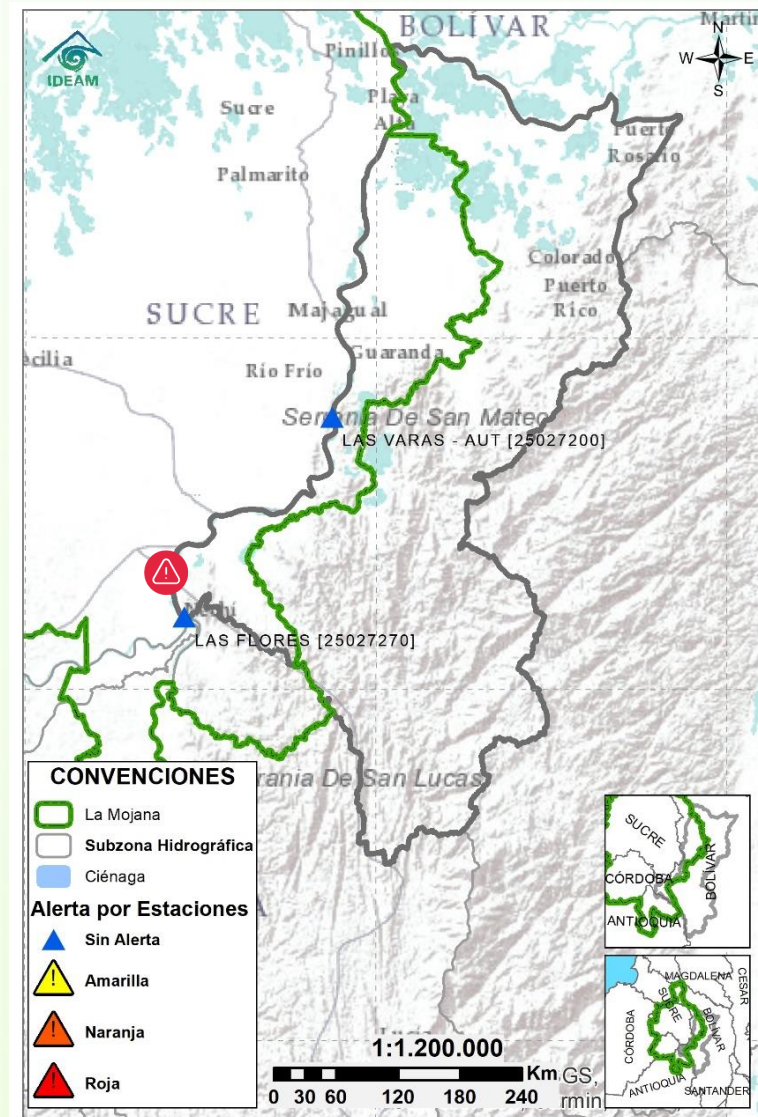
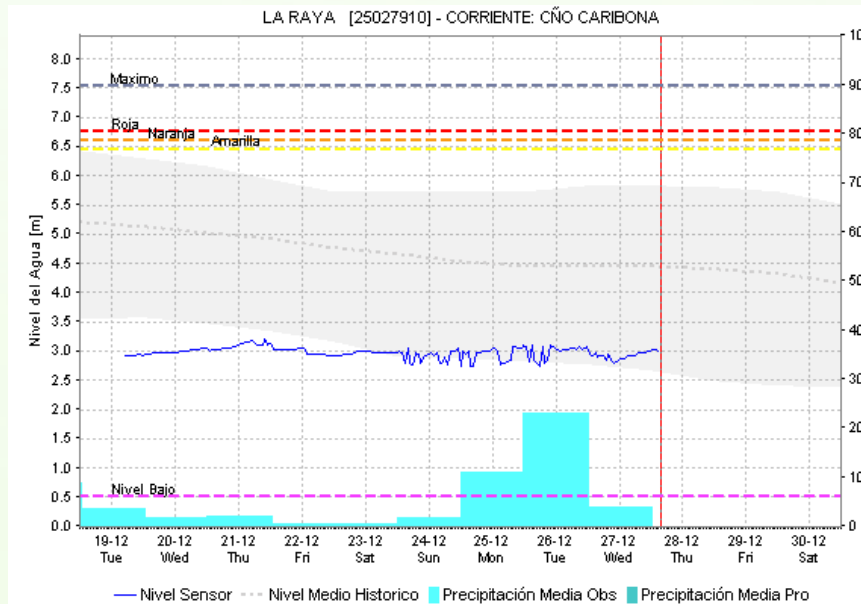
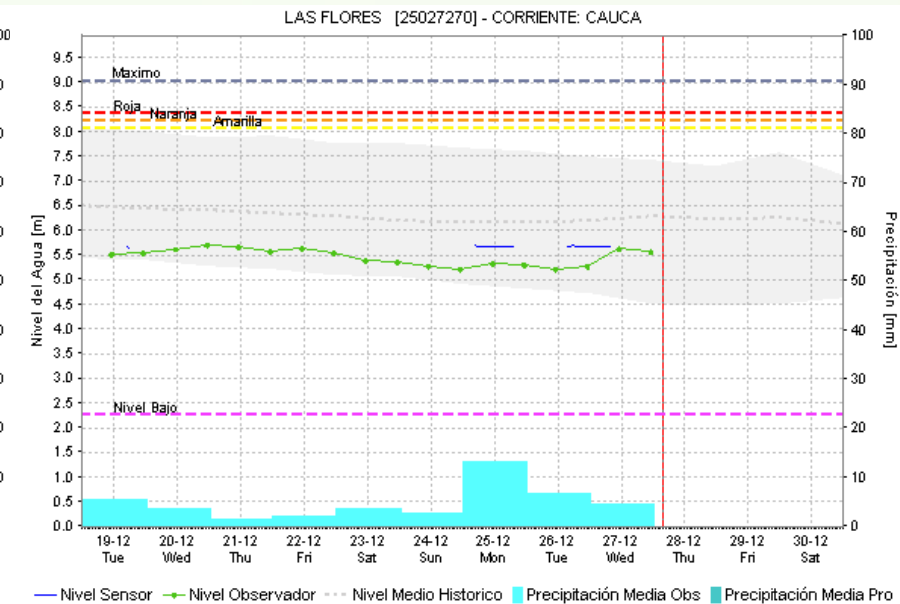
## 2.2.3 DIRECTOS AL BAJO CAUCA - CIÉNAGA LA RAYA ENTRE EL RÍO NECHÍ Y EL BRAZO DE LOBA

| Subzona hidrográfica | Alerta | Descripción |
|---|---|---|
| Directos al bajo Cauca- Ciénaga La Raya entre el río Nechí y Brazo de Loba | Sin alerta | Ligeros ascensos de nivel en el río Cauca en el tramo Nechí – Guaranda, se prevé su estabilización los próximos días. |
| | | Alerta en el sector Caregato (San Jacinto del Cauca, Bolívar), por persistencia del ingreso del río Cauca hacia el Bajo San Jorge.<br><b>Nota:</b> rompimiento del dique marginal del río Cauca en el sector Caregato, generando ingreso de agua hacia el Bajo San Jorge (27/08/2021). Emergencia activa hasta la fecha. |

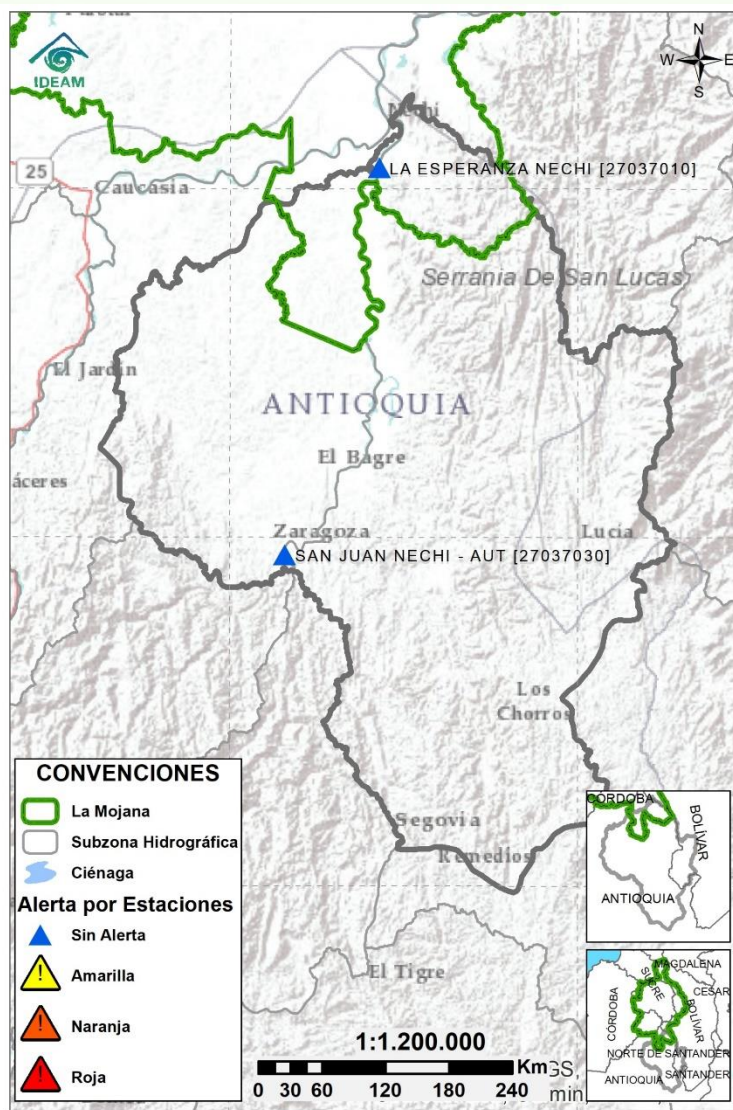
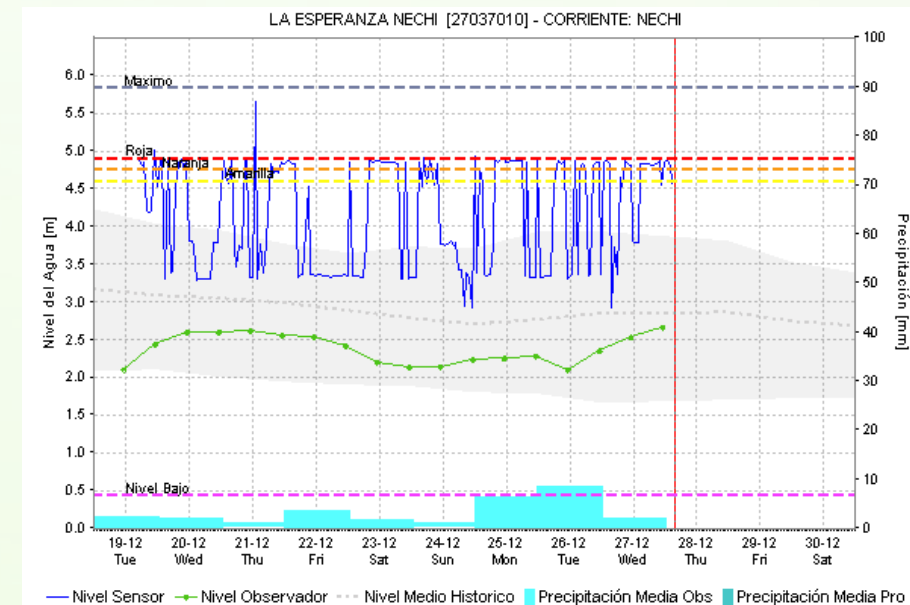
## 2.2.4 SUBZONA HIDROGRÁFICA DEL RÍO NECHÍ CUENCA BAJA

| Subzona hidrográfica | Alerta | Descripción |
|---|---|---|
| Cuenca baja del río Nechí | <b>Sin alerta</b> | Ascensos en los niveles del río Nechí a la altura de población que lleva su mismo nombre, se prevé su estabilización los próximos días. |

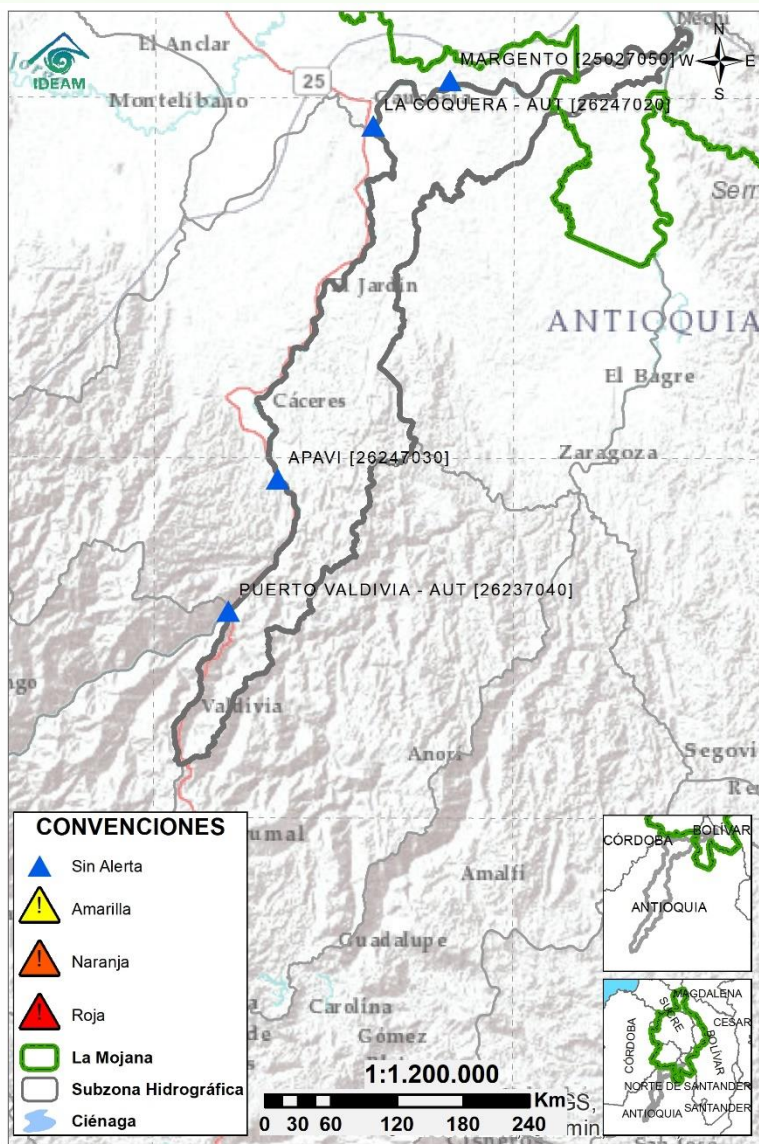
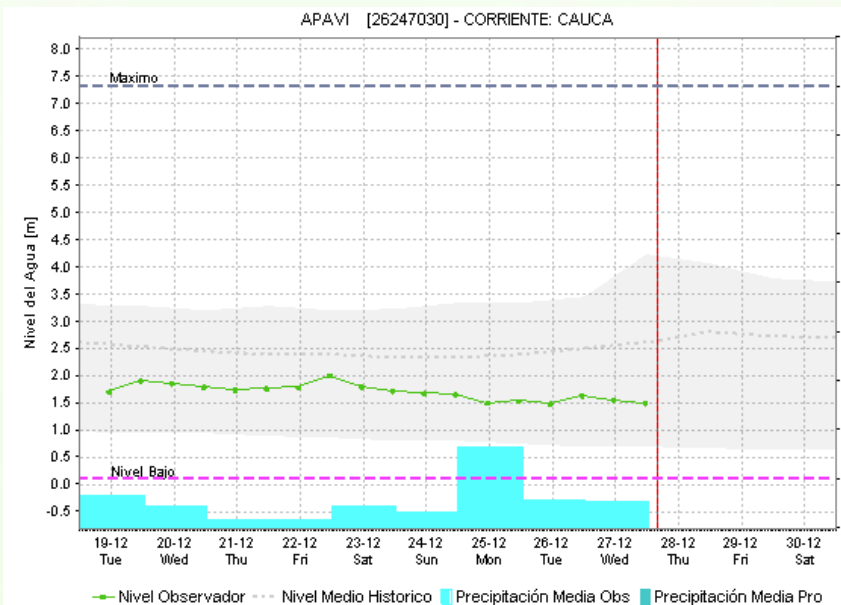
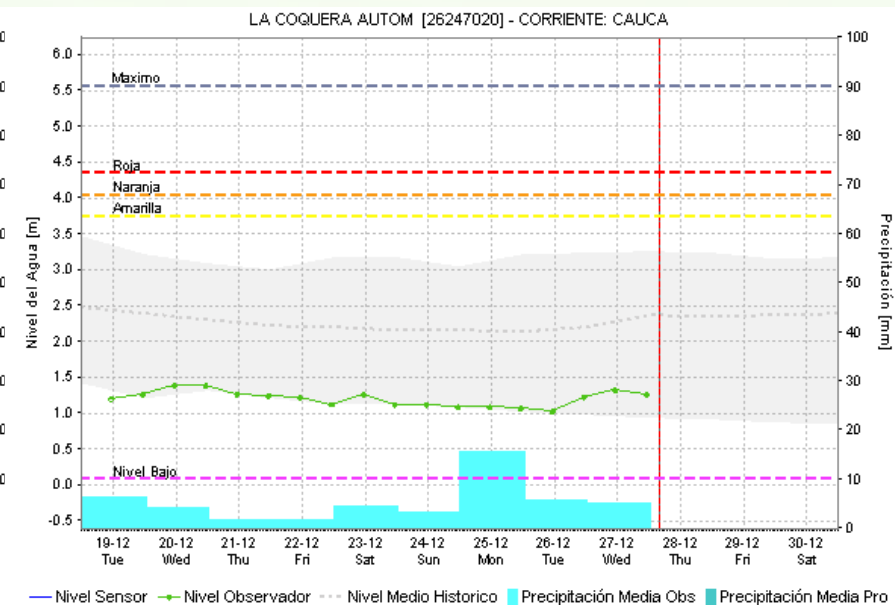
## 2.2.5 DIRECTOS AL CAUCA ENTRE PTO. VALDIVIA Y RÍO NECHÍ

| Subzona hidrográfica | Alerta | Descripción |
|---|---|---|
| Directos al Cauca entre Puerto Valdivia y río Nechí | Sin alerta | Ligeras variaciones de nivel en el río Cauca entre Puerto Valdivia y Nechí, los cuales se estabilizaran en los próximos días. |

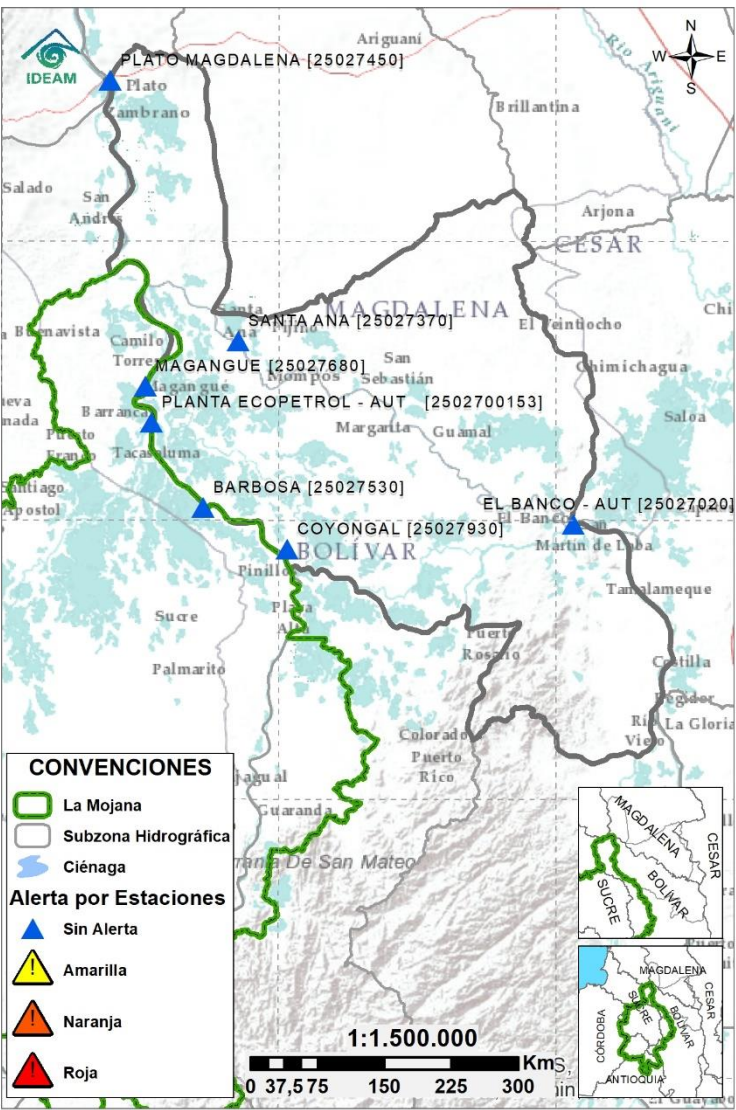
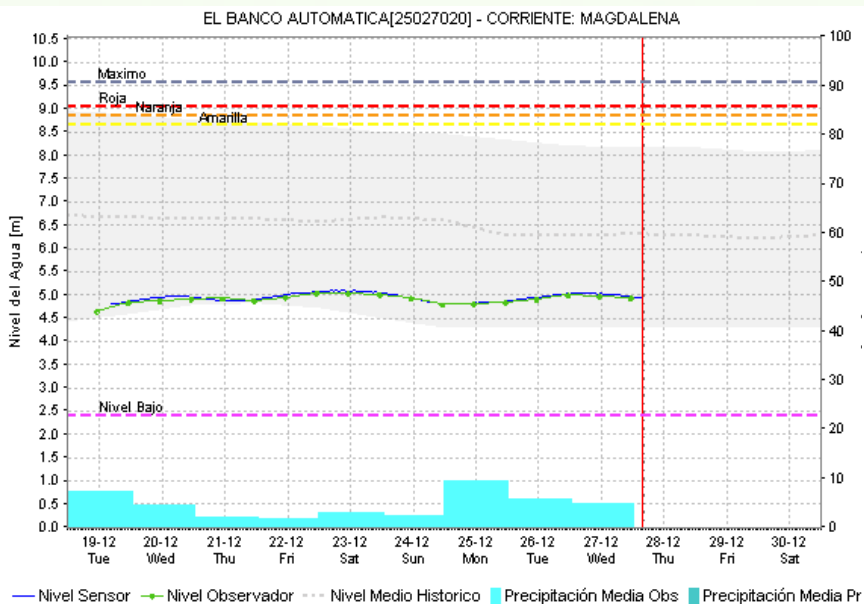
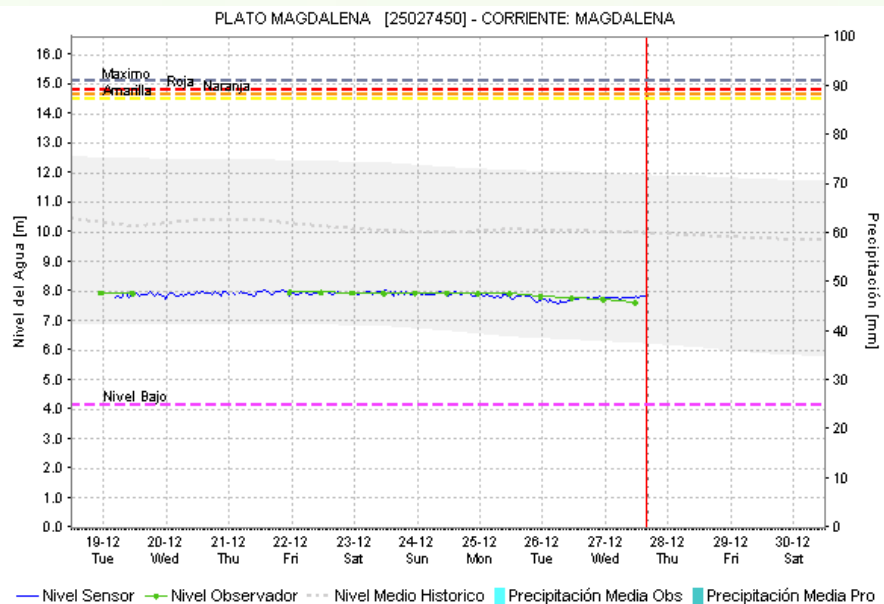
# 2.2.6 DIRECTOS AL BAJO MAGDALENA ENTRE EL BANCO Y EL PLATO

| Subzona hidrográfica | Alerta | Descripción |
|---|---|---|
| Directos Bajo Magdalena entre el Banco y el Plato | Sin alerta | Predominio de descensos de nivel en el Bajo Magdalena, incluyendo los brazos de Mompós, San Zenón, Talaigua Nuevo, Santa Ana y Santa Bárbara de Pinto) y Loba (municipios de Barranco de Loba, Pinillos, Magangué y Cicuco). |
